## LIITE 4. Asuntolan lämpökamerakuvat

## Emäntäkoulun oppilasasuntola

## LIITE 5. Perhepäiväkodin lämpökamerakuvat

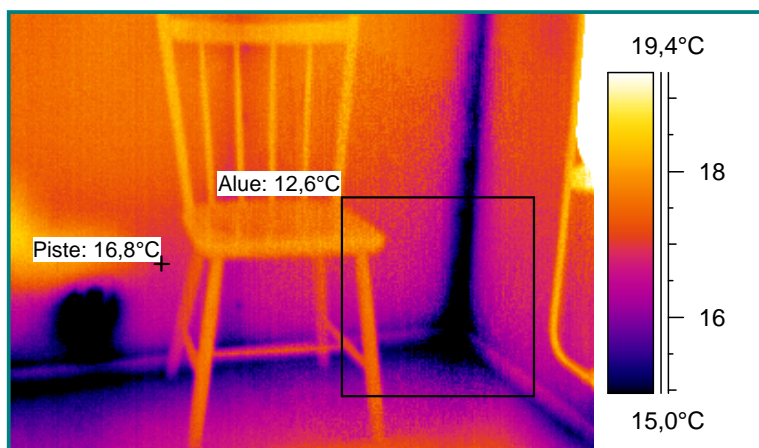
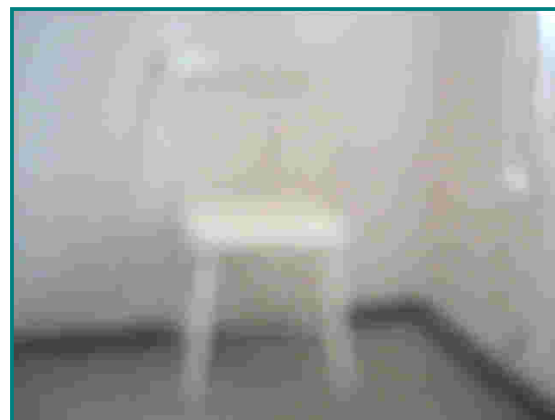
## Huone 104

Mittauspiste 1	16,8°C
Mittausalue min	12,6°C
Mittausalue max	18,3°C

Laskettu lämpötilaindeksi mitatusta alueen minimilämpötilasta	66
---	----

Laskettu lämpötilaindeksi mitatusta pistelämpötilasta	90
---	----

Ilmavuotoa seinän ja alapohjan liitoksessa sekä pistorasiassa. Lämpötilaindeksi ylittää 64 %, joten ei korjaustarvetta.

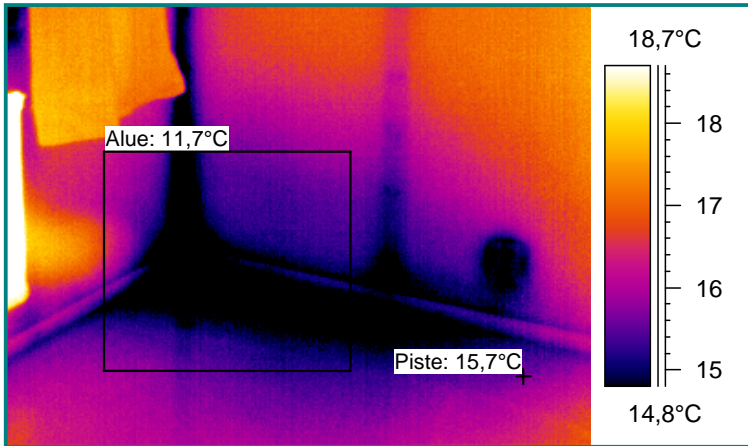
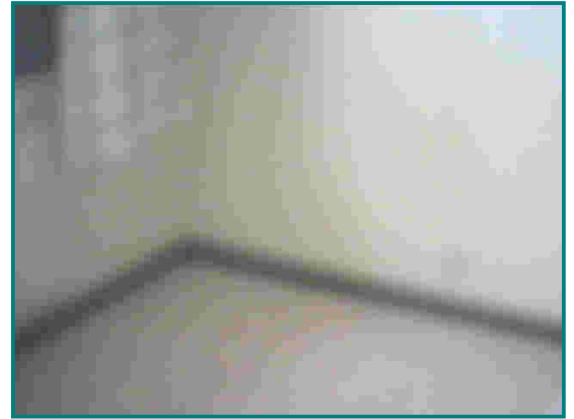
## Huone 103

Mittauspiste 1	15,7°C
Mittausalue min	11,7°C
Mittausalue max	16,7°C

Laskettu lämpötilaindeksi mitatusta alueen minimilämpötilasta	61
---	----

Laskettu lämpötilaindeksi mitatusta pistelämpötilasta	83
---	----

Ilmavuotoa seinän ja alapohjan liitoksessa sekä pistorasiassa. Lämpötilaindeksi 61 %. Rakententeen korjausta tulee harkita, koska rakenteesta voi kulkeutua epäpuhtauksia sisäilmaan.

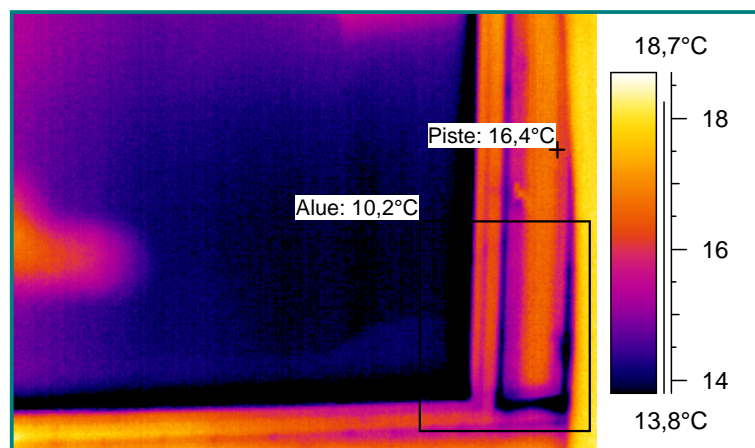
## Huone 106

Mittauspiste 1	16,4°C
Mittausalue min	10,2°C
Mittausalue max	18,2°C

Laskettu lämpötilaindeksi mitatusta alueen minimilämpötilasta	52
---	----

Laskettu lämpötilaindeksi mitatusta pistelämpötilasta	87
---	----

Kuvassa näkyy selvää ilmavuotoa ikkunan ja tuuletusikkunan tiivisteistä. Pintalämpötilaindeksi ei täytä 61 %. Ikkuna tai sen tiivisteet vaihdettava.

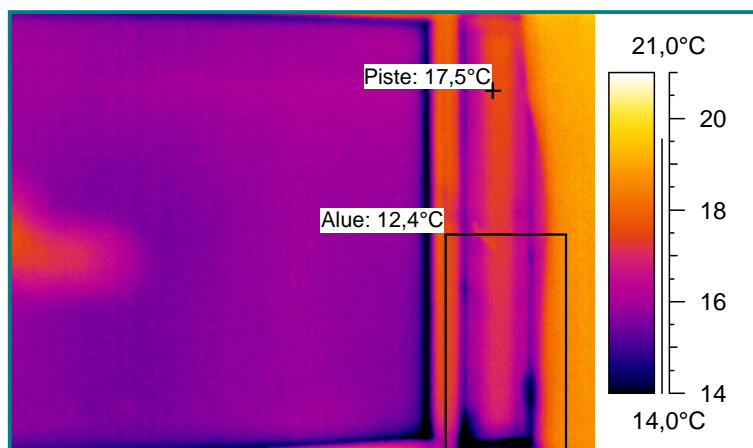
## Huone 107

Mittauspiste 1	17,5°C
Mittausalue min	12,4°C
Mittausalue max	18,9°C

<b>Laskettu lämpötilaindeksi mitatusta alueen minimilämpötilasta</b>	<b>65</b>
--	-----------

<b>Laskettu lämpötilaindeksi mitatusta pistelämpötilasta</b>	<b>93</b>
--	-----------

Ilmavuotoa ikkunan ja tuuletusikkunan tiivisteistä. Tuuletusikkunan tiivisteiden vaihtoa tulee harkita, koska ilmavuoto aiheuttaa vedontunnetta.

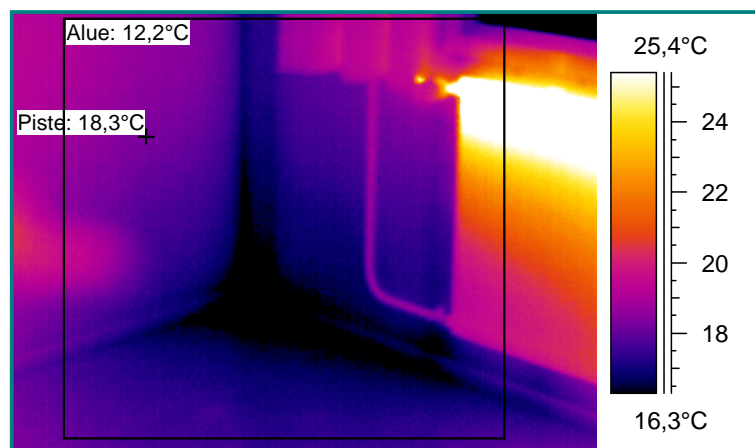
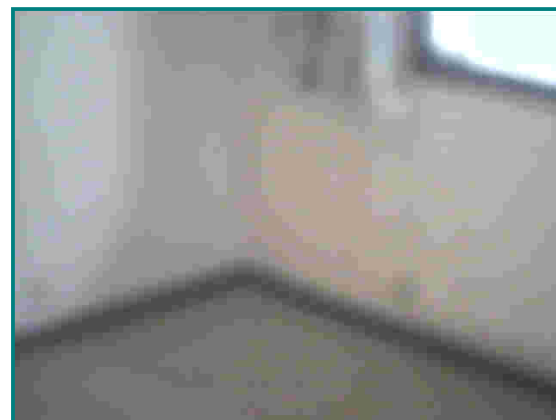
## Huone 101

Mittauspiste 1	18,3°C
Mittausalue min	12,2°C
Mittausalue max	32,4°C

Laskettu lämpötilaindeksi mitatusta alueen minimilämpötilasta	63
---	----

Laskettu lämpötilaindeksi mitatusta pistelämpötilasta	98
---	----

Ilmavuotoa seinän ja alapohjan liitoksessa. Rakenteen korjausta tulee harkita, koska liitoksesta voi kulkeutua epäpuhtauksia sisäilmaan.

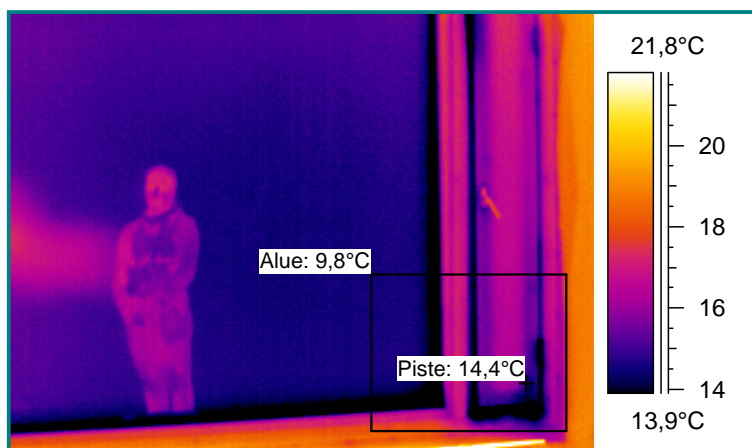
## Huone 114

Mittauspiste 1	14,4°C
Mittausalue min	9,8°C
Mittausalue max	18,4°C

Laskettu lämpötilaindeksi mitatusta alueen minimilämpötilasta **50**

Laskettu lämpötilaindeksi mitatusta pistelämpötilasta **76**

Ilmavuotoa ikkunan ja tuuletusikkunan tiivisteistä. Lämpötilaindeksi 50 %, joten ikkuna tai sen tiivisteet vaihdettava.

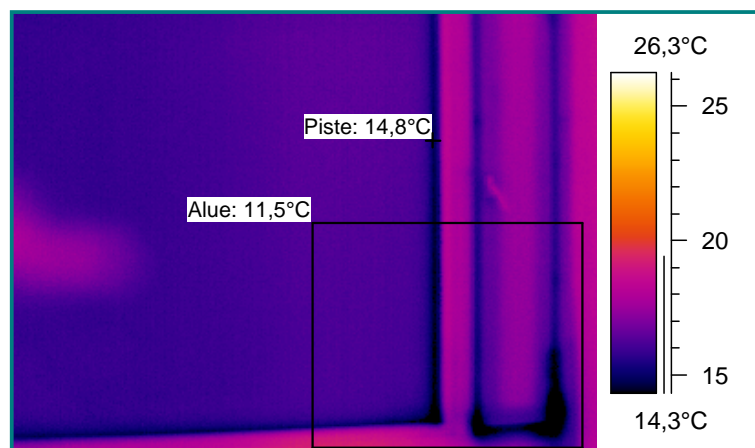
## Huone 109

Mittauspiste 1	14,8°C
Mittausalue min	11,5°C
Mittausalue max	19,5°C

Laskettu lämpötilaindeksi mitatusta alueen minimilämpötilasta	59
---	----

Laskettu lämpötilaindeksi mitatusta pistelämpötilasta	78
---	----

Ikkunan ja tuuletusikkunan tiivisteistä ilmavuotoa. Lämpötilaindeksi 59 %. Ikkunan ja tuuletusikkunan vaihtoa tai niiden tiivisteiden vaihtoa harkittava.

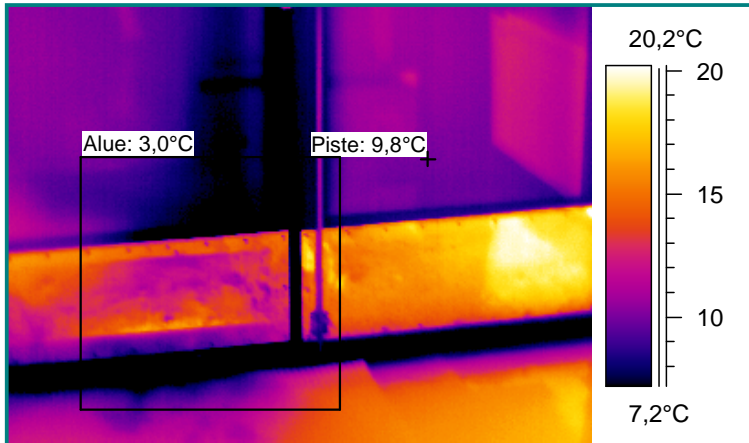
## Tuulikaappi 119

Mittauspiste 1	9,8°C
Mittausalue min	3,0°C
Mittausalue max	18,8°C

<b>Sisälämpötila</b>	18,7°C
<b>Sisä RH % keskimäärin</b>	25.1
<b>Paine-ero keskimäärin</b>	-1 Pa
<b>Laskettu lämpötilaindeksi mitatusta alueen minimilämpötilasta</b>	<b>11</b>

<b>Ulkolämpötila</b>	<b>Tuuli</b>	<b>Pilvisyys</b>
+1	2 m/s	Puolipilvinen
<b>Laskettu lämpötilaindeksi mitatusta pistelämpötilasta</b>		<b>50</b>

Lämpötilaindeksi todella alhainen, 11 %. Oven tiivisteistä runsasta ilmavuotoa. Ulko-ovi vaihdettava.

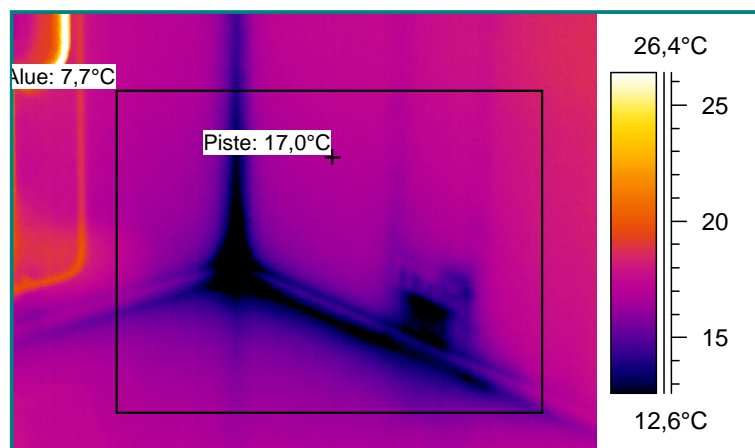
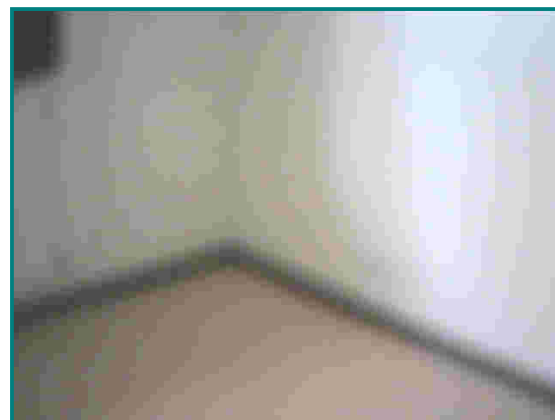
## Huone 115

Mittauspiste 1	17,0°C
Mittausalue min	7,7°C
Mittausalue max	18,5°C

<b>Laskettu lämpötilaindeksi mitatusta alueen minimilämpötilasta</b>	<b>38</b>
--	-----------

<b>Laskettu lämpötilaindeksi mitatusta pistelämpötilasta</b>	<b>90</b>
--	-----------

Seinän ja alapohjan liitoksessa runsasta ilmavuotoa. Lämpötilaindeksi 38 %. Rakenne täytyy korjata.

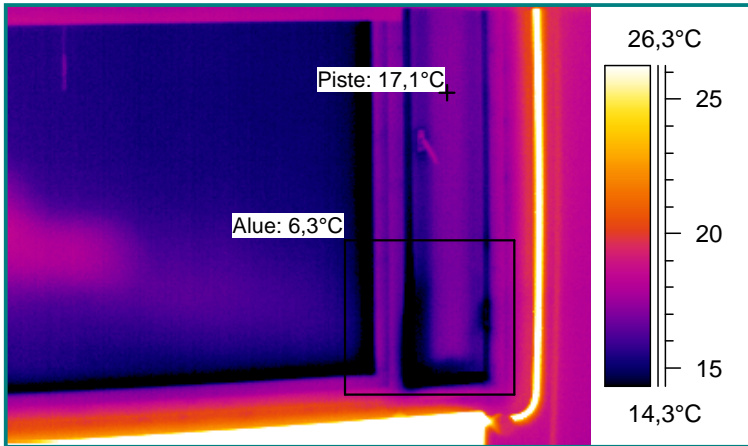
## Seurusteluhuone 123

Mittauspiste 1	17,1°C
Mittausalue min	6,3°C
Mittausalue max	19,1°C

Laskettu lämpötilaindeksi mitatusta alueen minimilämpötilasta	30
---	----

Laskettu lämpötilaindeksi mitatusta pistelämpötilasta	91
---	----

Tuuletusikkunan tiivisteistä runsasta ilmavuotoa. Lämpötilaindeksi 30 %, joten ikkuna tai tuuletusikkunan tiivisteet vaihdettava.

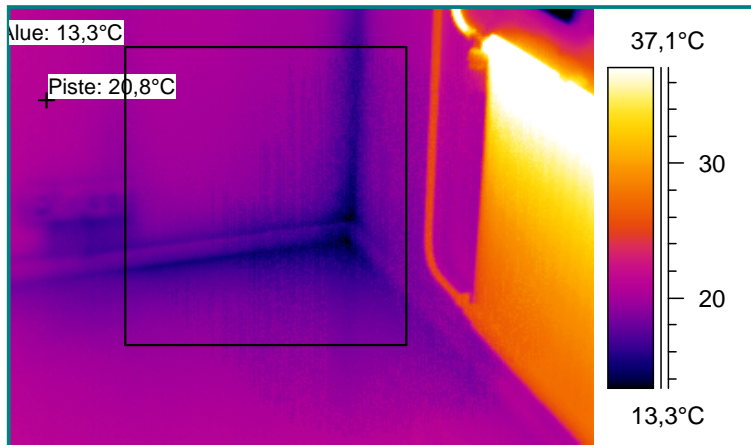
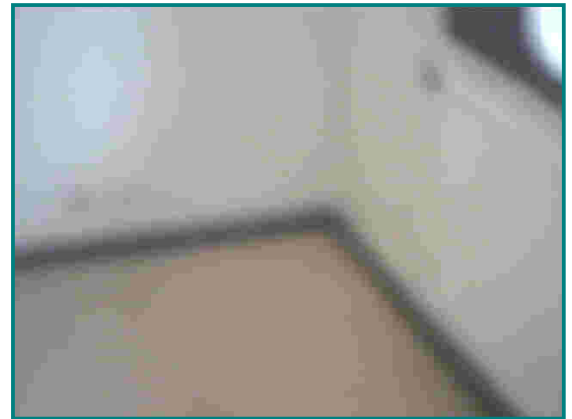
## Huone 114

Mittauspiste 1	20,8°C
Mittausalue min	13,3°C
Mittausalue max	20,6°C

<b>Laskettu lämpötilaindeksi mitatusta alueen minimilämpötilasta</b>	<b>69</b>
--	-----------

<b>Laskettu lämpötilaindeksi mitatusta pistelämpötilasta</b>	<b>112</b>
--	------------

Pientä ilmavuotoa seinän ja alapohjan liitoksessa. Ei korjaustoimenpiteitä

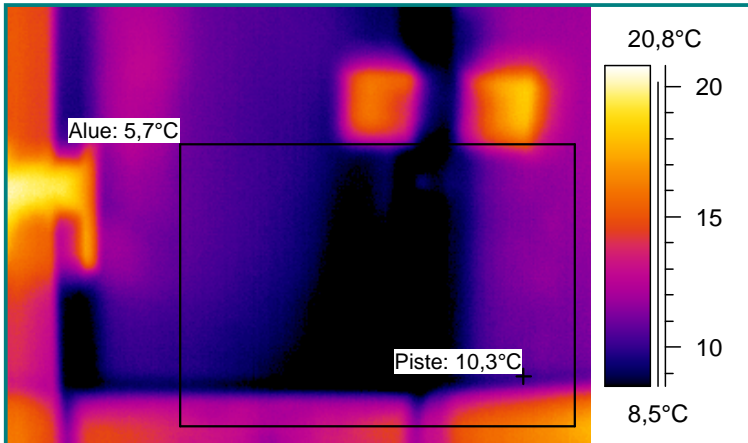
## Tuulikaappi 127

Mittauspiste 1	10,3°C
Mittausalue min	5,7°C
Mittausalue max	17,3°C

Laskettu lämpötilaindeksi mitatusta alueen minimilämpötilasta	27
---	----

Laskettu lämpötilaindeksi mitatusta pistelämpötilasta	53
---	----

Ulko-oven tiivisteistä runsasta ilmavuotoa. Lämpötilaindeksi todella alhainen, joten ulko-ovi tulisi uusia.

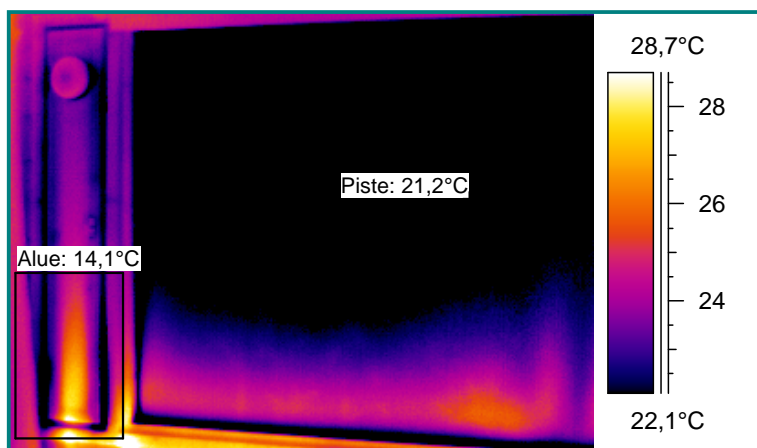
## Huone 139

Mittauspiste 1	21,2°C
Mittausalue min	14,1°C
Mittausalue max	29,9°C

Laskettu lämpötilaindeksi mitatusta alueen minimilämpötilasta	65
---	----

Laskettu lämpötilaindeksi mitatusta pistelämpötilasta	101
---	-----

Tuuletusikkunan tiivisteistä ilmavuotoa. Tuuletusikkunan tiivisteiden vaihtoa harkittava.

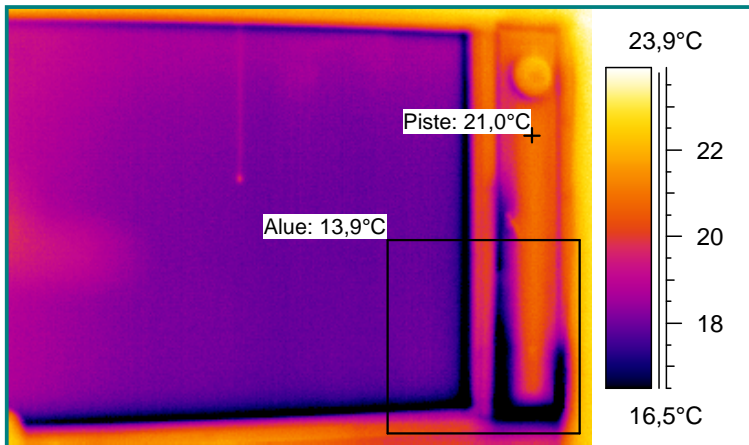
## Huone 133

Mittauspiste 1	21,0°C
Mittausalue min	13,9°C
Mittausalue max	22,4°C

Laskettu lämpötilaindeksi mitatusta alueen minimilämpötilasta	64
---	----

Laskettu lämpötilaindeksi mitatusta pistelämpötilasta	100
---	-----

Ikkunan ja tuuletusikkunan tiivisteistä ilmapuotoa. Lämpötilaindeksi 64 %, joten tiivisteiden vaihtoa harkittava.

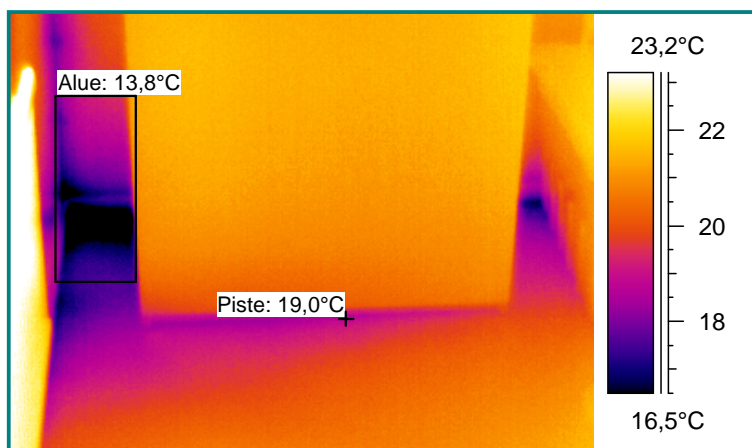
## Huone 133

Mittauspiste 1	19,0°C
Mittausalue min	13,8°C
Mittausalue max	21,6°C

Laskettu lämpötilaindeksi mitatusta alueen minimilämpötilasta	<b>64</b>
---	-----------

Laskettu lämpötilaindeksi mitatusta pistelämpötilasta	<b>90</b>
---	-----------

Seinän ja alapohjan liitoksessa ilmavuotoa. Korjausta harkittava, koska puutteellinen liitos voi aiheuttaa epäpuhtauksien kulkeutumista sisäilmaan.

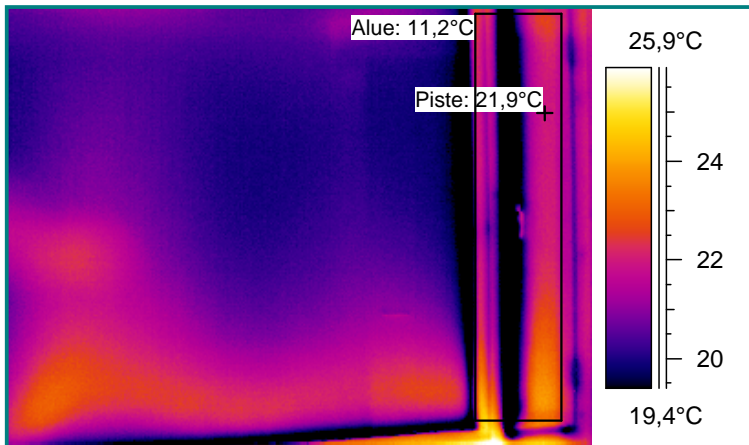
## Huone 112

Mittauspiste 1	21,9°C
Mittausalue min	11,2°C
Mittausalue max	24,9°C

Laskettu lämpötilaindeksi mitatusta alueen minimilämpötilasta	51
---	----

Laskettu lämpötilaindeksi mitatusta pistelämpötilasta	105
---	-----

Tuuletusikkunan tiivisteistä selvää ilmavuotoa. Lämpötilaindeksi 51 %, joten tiivisteet tai koko ikkuna vaihdettava

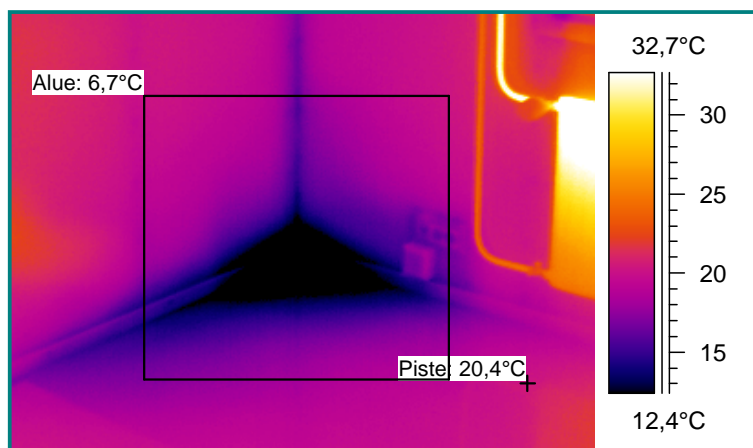
## Huone 130

Mittauspiste 1	20,4°C
Mittausalue min	6,7°C
Mittausalue max	20,4°C

<b>Sisälämpötila</b>	21,0°C
<b>Sisä RH % keskimäärin</b>	23.3
<b>Paine-ero keskimäärin</b>	-1
<b>Laskettu lämpötilaindeksi mitatusta alueen minimilämpötilasta</b>	<b>29</b>

<b>Ukolämpötila</b>	<b>Tuuli</b>	<b>Pilvisyys</b>
+1	2 m/s	Puolipilvinen
<b>Laskettu lämpötilaindeksi mitatusta pistelämpötilasta</b>		<b>97</b>

Seinän ja alapohjan liitoksesta runsasta ilmavuotoa. Lämpötilaindeksi (29 %) on todella alhainen, joten liitoskohta on korjattava.

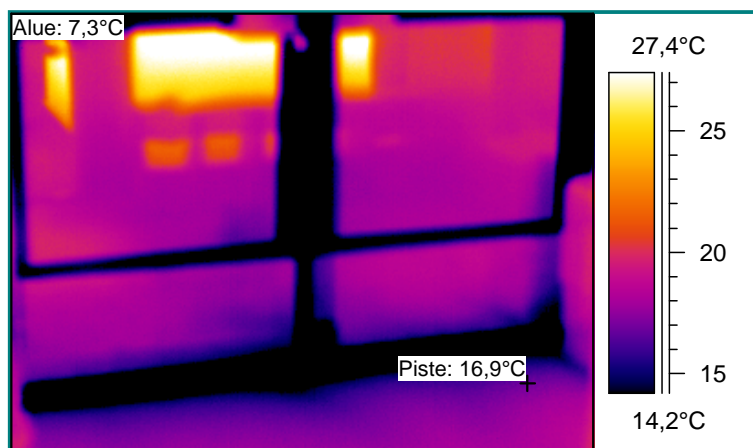
## Tuulikaappi 138

Mittauspiste 1	16,9°C
Mittausalue min	7,3°C
Mittausalue max	28,4°C

Laskettu lämpötilaindeksi mitatusta alueen minimilämpötilasta	32
---	----

Laskettu lämpötilaindeksi mitatusta pistelämpötilasta	79
---	----

Ulko-oven tiivisteistä selvää ilmavuotoa, joka lisää lämmityskustannuksia. Ulko-ovi tai sen tiivisteet vaihdetta alhaisen lämpötilaindeksi vuoksi.
