Jussi Mikkola

EMÄNTÄKOULUN OPPILASASUNTO- LAN KUNTOTUTKIMUS

Tekniikka
2017

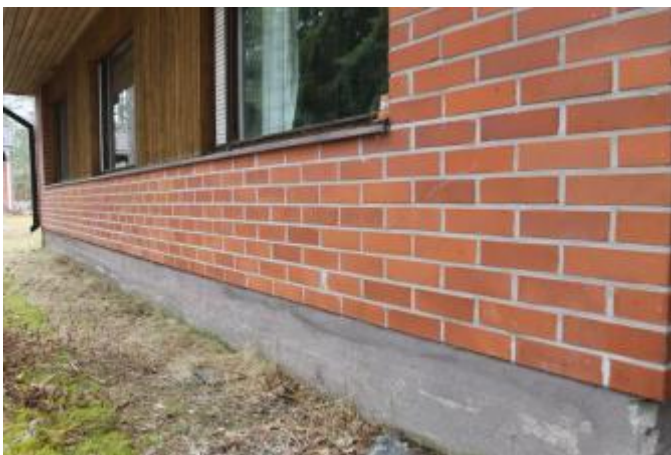
Emäntäkoulun oppilasasuntola (kuva 5) sijaitsee hiekkaisella maaperällä. Perustukset on paikalla valetut vuonna 1978 ja ne on tehty suoraan tasoitetun hiekkapohjan päälle. Emäntäkoulun oppilasasuntolassa on valesokkelirakenne, jossa ulkoseinien runkotolpat alkavat lattiapinnan alapuolelta. Valesokkeli on yleinen kosteus- ja homeongelmien aiheuttaja. Emäntäkoulun oppilasasuntolan lattiapinta on kuitenkin sen verran korkealla maan pintaan nähden, että se voi vähentää valesokkelin aiheuttamia vaurioita. Valesokkelirakenteeseen täytyisi kuitenkin tehdä lisätutkimuksia. Perusmuurissa on havaittavissa halkeamia varsinkin sisääntulokäyntien kohdalla. Perusmuurista voi havaita myös kosteudesta aiheutuvia jälkiä ja maalipinnan kulumista. Perustukset joutuvat jatkuvan kosteusrasituksen alaiseksi, koska maanpinta kallistuu osittain rakennukseen päin ja rakennuksen takapuolella on paljon puita, jotka lisäävät kosteusrasitusta. Lisäksi sadevedet valuvat syöksytorvista loiskekiviä pitkin maaperään ja salaojajärjestelmä puuttuu kokonaan, jotka lisäävät perustuksien kosteusrasitusta. Perustukset näyttävät kuitenkin olosuhteisiin nähden hyviltä, vaikka niistä puuttuvat myös routaeristeet ja kosteuseristys.

Kuva 5. Rakennuksen kivijalka.

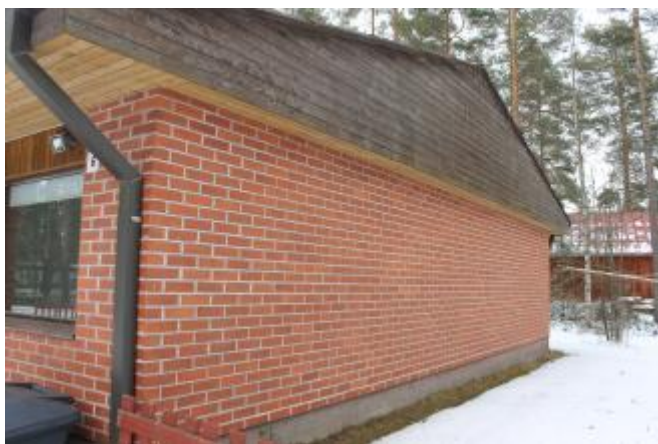
Ulkoseinät ovat puurunkoisia, joissa on tiiliverhous (kuva 6). Pesuhuoneen ja kiuvasuhuoneen kohdalla tiiliverhouksen sisäpuolella on betoniseinä. Tiiliseinä on silmämääräisesti katsottuna hyvässä kunnossa, eikä siinä ole havaittavissa vaurioitumisen merkkejä. Ulkoseinän tuuletusrako on liian pieni ja osittain laasti on täytännyt tuuletusrakoa. Lisäksi tiiliverhouksen alimman tiilirivin joka kolmannesta pystysaumasta puuttuu tuuletusrako, jolla voitaisiin varmistaa rakenteen tuuletuminen.

Kuva 6. Rakennuksen tiiliverhous.

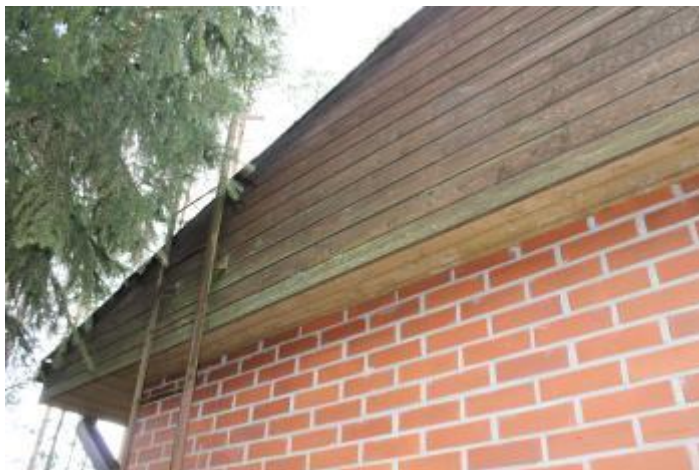
Rakennuksen päätykolmiot (kuva 7) on tehty puuverhouksella. Toisen pään pää-

tykolmion puuverhouksessa näkyy, että puita on liian lähellä rakennusta, jotka aiheuttavat puuverhoukselle vaurioita. Puut pitäisi poistaa rakennuksen läheltä juurineen, koska ne aiheuttavat rakennukselle likaantumista ja kosteusrasitusta sekä havupuiden havut tukkivat sadevesikourut ja syöksytorvet.

Kuva 7. Rakennuksen päätykolmio.

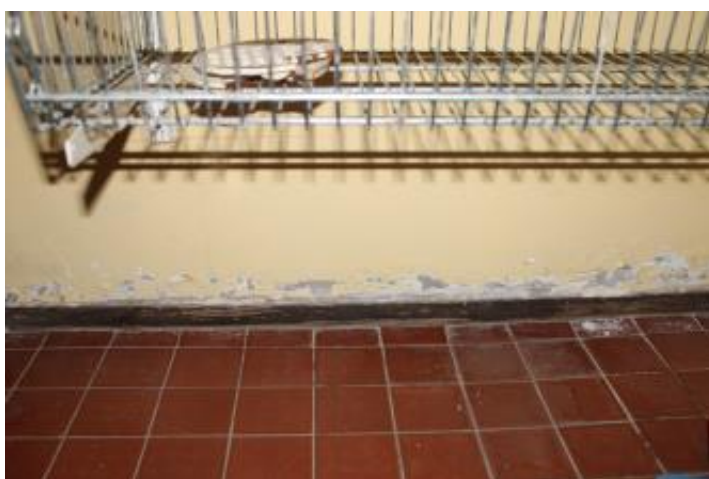
Pesuhuoneen ja kuivatushuoneen kohdalla olevasta betoniseinästä on huomattavissa selviä kosteuden aiheuttamia vaurioita. Betoniseinän alaosaan irtoaa maalipinta ja betonin pinnassa on näkyvissä kalkkikasumia. Vauriot johtuvat todennäköisesti valesokkelirakenteesta, jossa betoniseinä alkaa lattiapinnan alapuolelta, joka voi aiheuttaa home- ja kosteusongelmia.

Kuva 8. Betoniseinän hilseillyt maalipinta.

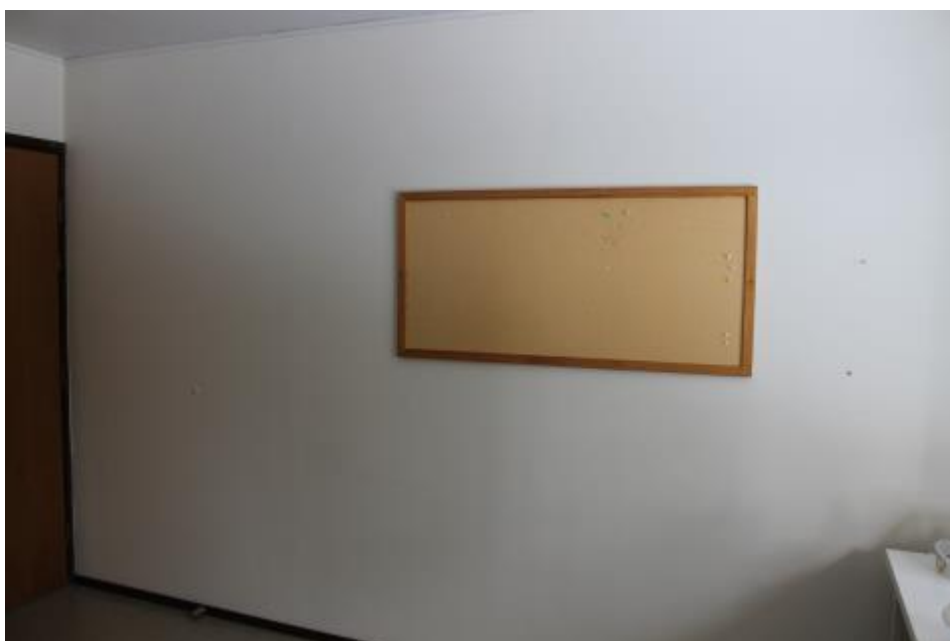
Rakennuksen väliseinät (kuva 9) on rakennettu pääosin lastulevyistä, mutta myös kipsilevyseiniä rakennuksesta löytyy. Kipsi- ja lastulevyseinät näyttävät päällisin puolin kohtalaisilta lukuun ottamatta joissakin seinissä olevia kolhuja ja likaantumisen jälkiä. Seinäpintojen ulkonäön kohentamisen vuoksi seinäpinnat pitäisi tasoittaa ja maalata. Kosteusmittaustulosten perusteella seinistä ei löytynyt kosteutta.

Kuva 9. Rakennuksen väliseinä.

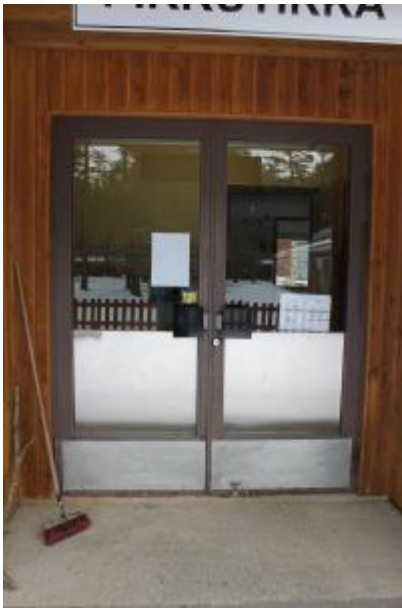
Rakennuksen ovet ja ikkunat ovat alkuperäiset, jonka takia ne eivät täytä nykyajan lämmöneristävyysvaatimuksia. Lämpökamerakuvausten tuloksien perusteella tuli esille, että rakennuksen ulko-ovet ja tuuletusikkunat vuotavat pahasti. Ulko-ovet ovat metallirunkoisia, joissa ikkunat alkavat 40 senttimetriä oven alareunasta. Ulko-ovet pitäisi vaihtaa paremman lämmöneristävyuden takia ja ikkunoiden takia, koska ulko-ovien ikkunat eivät ole turvalasia, vaikka ne alkavat alemmalla kuin 70 senttimetriä. Päiväkodin ulko-oveen (kuva 10) on laitettu teräslevyt ikkunoiden alareunoihin suojaamaan ikkunoita.

Kuva 10. Perhepäiväkodin ulko-ovi.

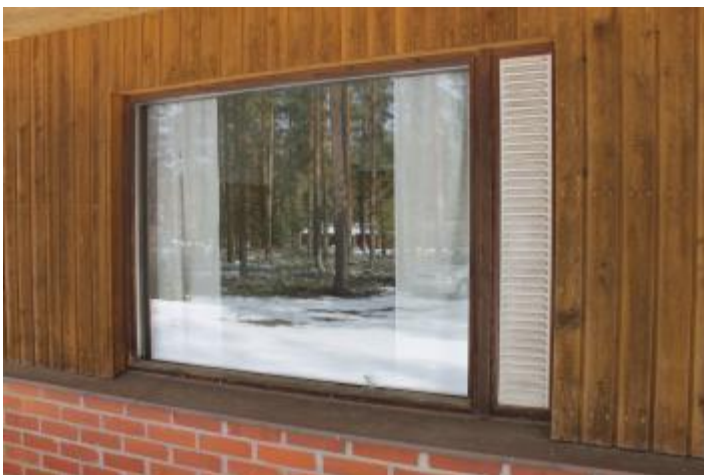
Rakennuksen ikkunat (kuva 11) ovat puurunkoisia, joissa on kaksinkertainen lasi. Ikkunat pitäisi myös vaihtaa nykyaikaisempiin ja energiatehokkaampiin. Ikkunat ovat maalipinnoiltaan suhteellisen hyvässä kunnossa, ainoastaan ikkunoiden karmien alareunoista on maali hieman kulunut sateiden ja auringonvalon kuluttamina. Ikkunoiden pellitykset täyttävät minimikaltevuuden 30° ja pelti ulottautuu 30 millimetriä tiiliseinäpinnan ulkopuolelle.

Kuva 11. Rakennuksen ikkuna.

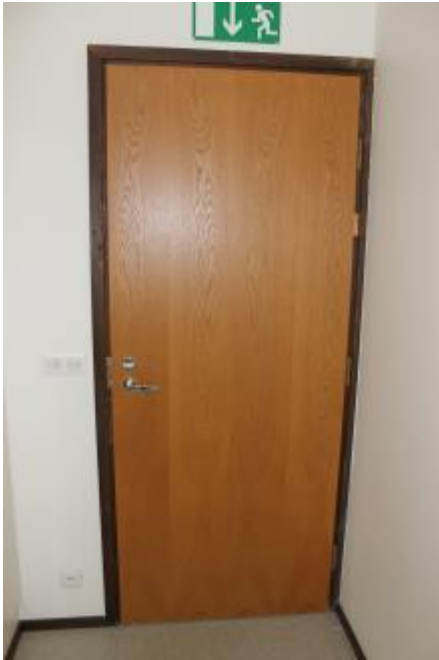
Väliovet (kuva 12) rakennuksessa ovat hyvässä kunnossa lukuun ottamatta muutamia selviä kolhiintumisia. Väliovet ovat puuviilupintaisia.

Kuva 12. Rakennuksen väliovi.

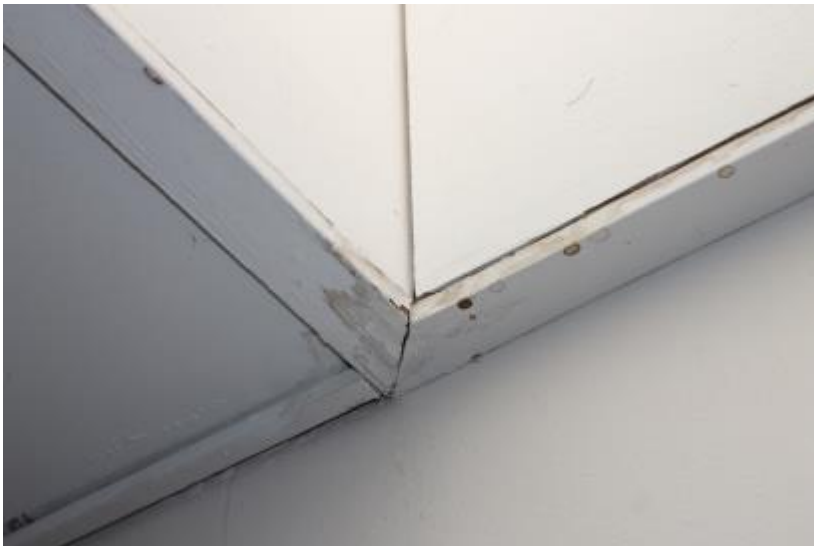
Rakennuksessa on kuusi kattoikkunaa (kuva 13). Kattoikkunoiden kunto ei ole tyydyttävässä kunnossa ja jokaisen kattoikkunan ympäriltä löytyi kosteuden aiheuttamia jälkiä. Kattoikkunoiden osalta tarvitaan tarkempi tutkimus vuotokohtien selvittämiseksi.

Kuva 13. Kattoikkunan listassa kosteuden aiheuttamia jälkiä.

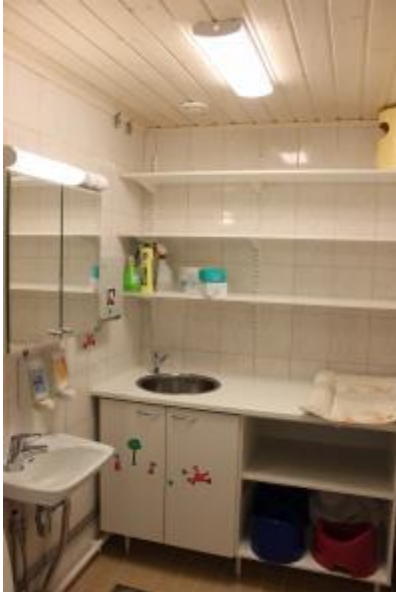
Päiväkodin puolella on kaksi vessaa, joista toinen vessa (kuva 14) on remontoitu

lähiainakoina päiväkodin käyttäjiä varten. Vessa on päällisin puolin tutkittuna moitteettomassa kunnossa, eikä sieltä löytynyt pintakosteusmittarilla kosteutta.

Kuva 14. Perhepäiväkodin remontoitu WC-tila.

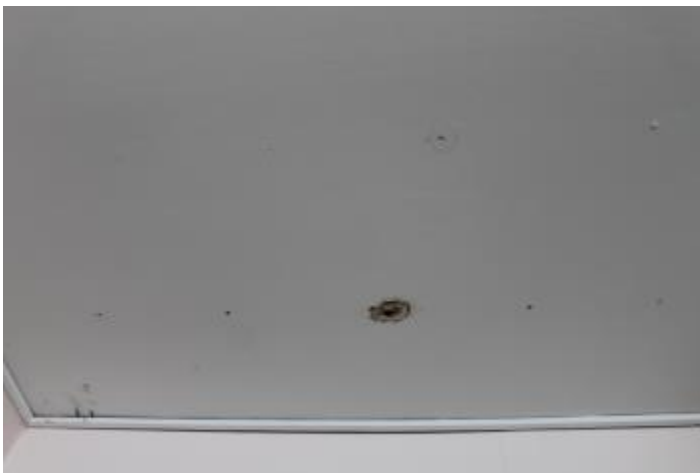
Alakatot (kuva 17) rakennuksessa ovat osittain huonossa kunnossa ja ne ovat saaneet selvästi kosteutta jossain vaiheessa. Yläpohjan perusteellisemmalla tutkimuksella voitaisiin selvittää, onko rakennuksen vesikatto vuotanut, joka olisi aiheuttanut kosteuden aiheuttamia jälkiä alakattorakenteisiin. Lämpökamerakuvaustuloksien perusteella yläpohjan ja seinien liitoksissa oli vain lieviä puutteita.

Kuva 17. Asuntolan vaurioitunut alakatto.

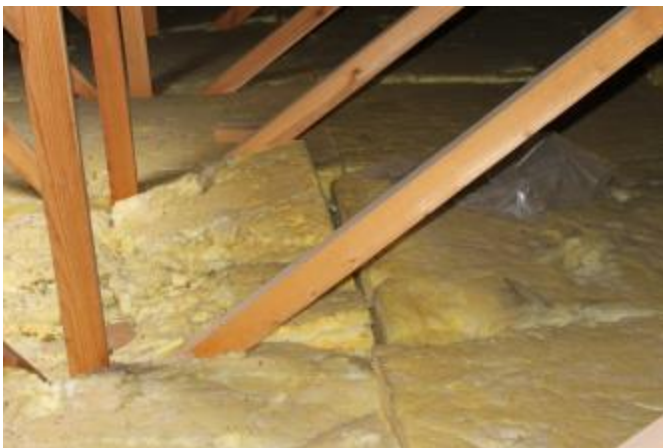
Rakennuksen yläpohjaan (kuva 18) on asennettu 300 millimetriä mineraalivillaa, joten rakennuksen yläpohjaan pitäisi lisätä lämmöneristystä. Lisäksi mineraalivillat on asetettu osittain huonosti paikoilleen. Yläpohjasta puuttuvat kokonaan kulcusillat, joten laajempi yläpohjan tutkiminen ei ollut turvallista. Yläpohjassa olevien kattotuolien kunto näytti päällisin puolin hyvältä, eikä niissä näkynyt merkkejä kosteuden aiheuttamista vaurioista. Tutkimaltani alueelta mineraalivillojen päältä ei löytynyt sinne kuulumattomia asioita, lukuun ottamatta muutamia muovin palasta. Mineraalivilloista tai kattotuolirakenteista ei löytynyt merkkejä siitä, että vesikatto olisi vuotanut rakenteisiin. Rakennuksen yläpohja pääsee tuuletumaan rakennuksen räystääiden kautta.

Kuva 18. Huonosti asetetut mineraalivillat ja muovin pala.

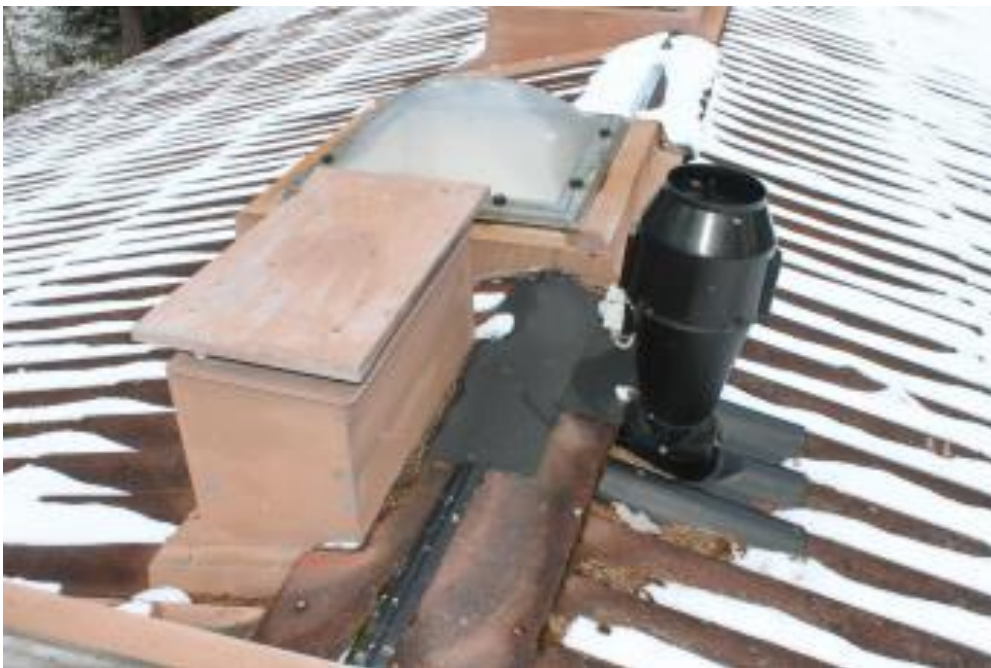
Vesikaton harjalla (kuva 19) on todennäköisesti jossakin vaiheessa ollut vuoto-kohtia, koska harjaa on paikattu bitumihuovalla. Mahdollisten vuoto-kohtien selvittämiseksi täytyisi yläpohjassa tehdä laajempi tutkimus. Lisäksi vesikatolla kasvaa osittain sammalta, joka vaikuttaa varttikatteen kestävyys.

Kuva 19. Vesikaton harjan paikkauskohta.

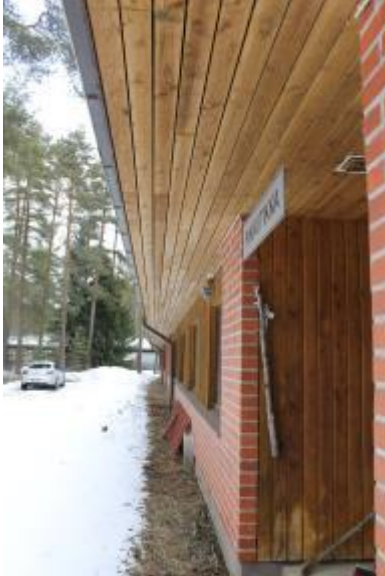
Rakennuksen räystäät (kuva 20) on silmämääräisesti katseltuna hyvässä kunnossa ja ne ovat leveät, noin 90 senttimetriä. Leveät räystäät suojaavat rakennuksen julkisivua ja ikkunoita viistosateelta sekä kesällä auringon paisteelta, joka kuluttaisi puupaneelien maalipintaa.

Kuva 20. Rakennuksen räystäät.

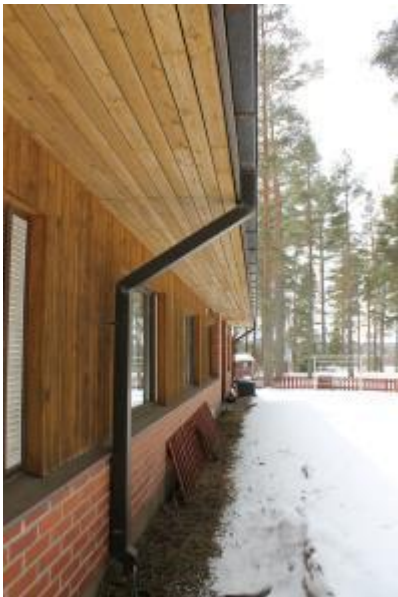
Rakennuksen sadevesikourut ja syöksytorvet (kuva 21) ovat maalipinnoiltaan hyvässä kunnossa. Ainoastaan syöksytorvien alapäävät ovat kärsineet siitä, että sen lähetyvillä kasvaa nurmikkoa ja sammalta, jonka takia niihin on tarttunut likaa. Syöksytorvien kohdilla myös perustuksissa on havaittavissa selkeää kasvustoa. Rakennuksen sadevesikourut ovat melko kapeat, jonka johdosta kovalla sateella vesi lentää sadevesikourujen yli. Lisäksi sadevesikourujen kiinnikkeet ovat ruostuneet selvästi ja sen takia kiinnikkeiden pitävyys kannattaa tutkia.

Kuva 21. Rakennuksen rännit ja syöksytorvet.
