Opinnäytetyö

SORATEIDEN KELIRIKKOKORJAUKSET JA NIIDEN ONNISTUMINEN
VUONNA 2008

Destia Oy, hoito- ja kunnossapitopalvelut,
valvojana DI Rauno Kuusela

Tampere 4/2010

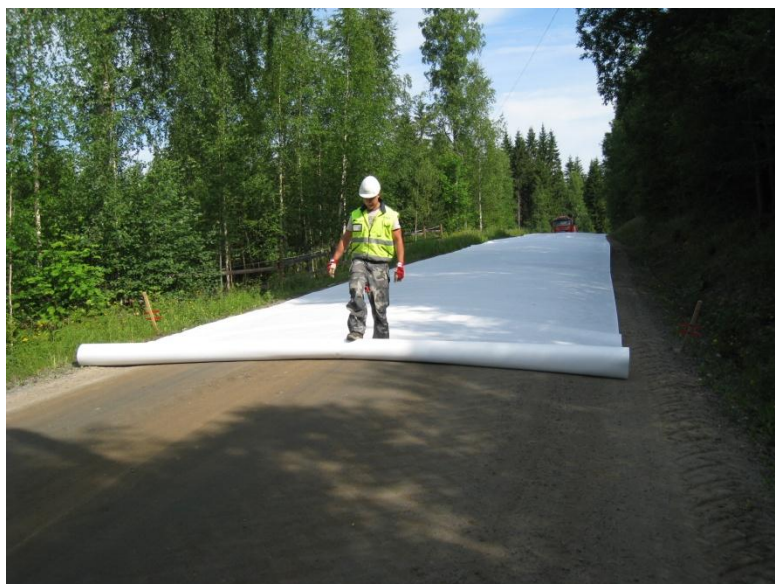
Kuvio 4: Suodatinkankaan levitys

Kun suodatinkankaat on jaettu paikoilleen, voidaan itse korjaustyö aloittaa muotoilemalla vanha tien pinta ja levittämällä sopivan kokoinen suodatinkangas tasoitettun vanhan tierakenteen päälle (kuvio 4). Mikäli mattoja täytyy limittää, tien pituussuunnassa limitys on 0,5 m ja poikkisuunnassa 2 m. Kankaan levittäminen kannattaa ajoittaa juuri ennen mursketta kuljettavan kaluston saapumista, jotta paljaan suodatinkankaan päällä ei kulje tarpeetonta liikennettä ja että tuuli ei heitä suodatinkangasta pois tieltä. Yleensä suodatinkankaan päälle lapioidaan pieniä hiekkakasoja, jotta tuuli ei veisi kangasta mukanaan.

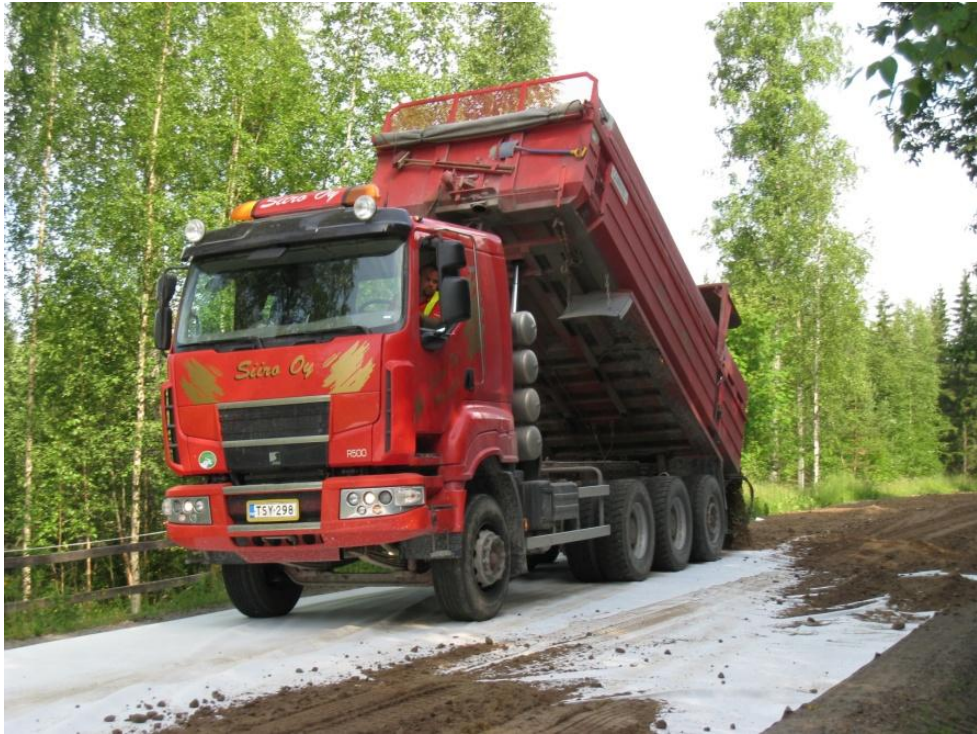
Kuvio 5: Murskeen ajo suodatinkankaan päälle

Suodatinkankaan päälle tehdään 200–300 mm paksu kantava kerros rakeisuudeltaan 0–55 mm:n murskeesta. Lisäksi kantavan kerroksen päälle tehdään vielä 100 mm paksu kulutuskerros. Murskeet ajetaan korjauspaikoille kuorma-autoilla tai kasettirekoilla riippuen kiviainesvaraston ja korjauskohteen välisestä matkasta. Kuvio 5 näyttää, miten murskeet levitetään suodatinkankaan päälle. Korjauskohteen kiviainekset levitetään ja tasoitetaan joko tiehöylällä tai kuviossa 6 nähtävällä traktorilla, joka vetää perässään lanaa. Viimeistelyvaiheessa tien luiskat siivotaan ja muotoillaan huomioiden tiealue, ympäristön asutus sekä pihat. Myös

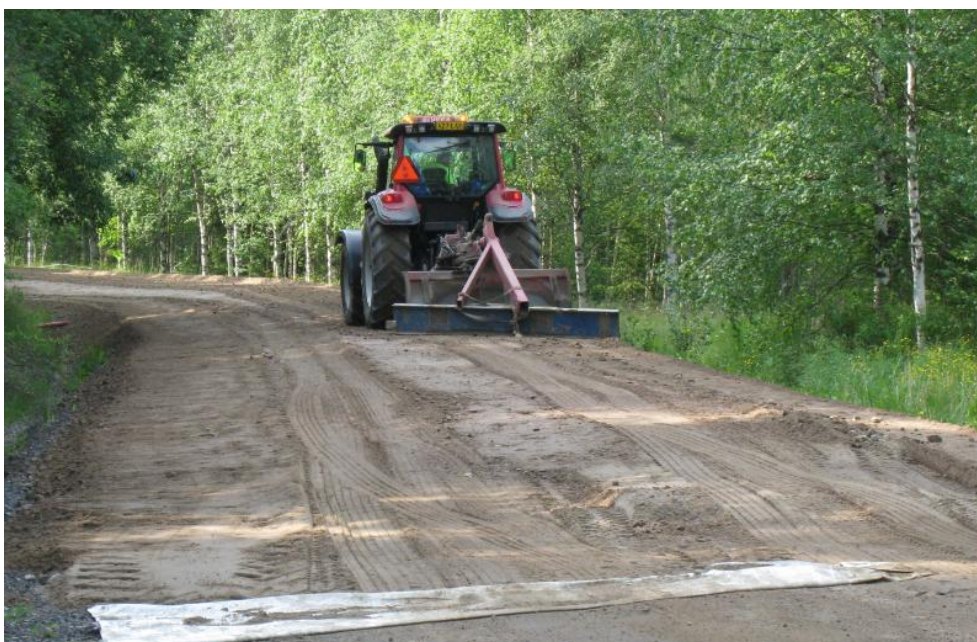
Kuvio 6: Murskeen levitys ja tasoitus

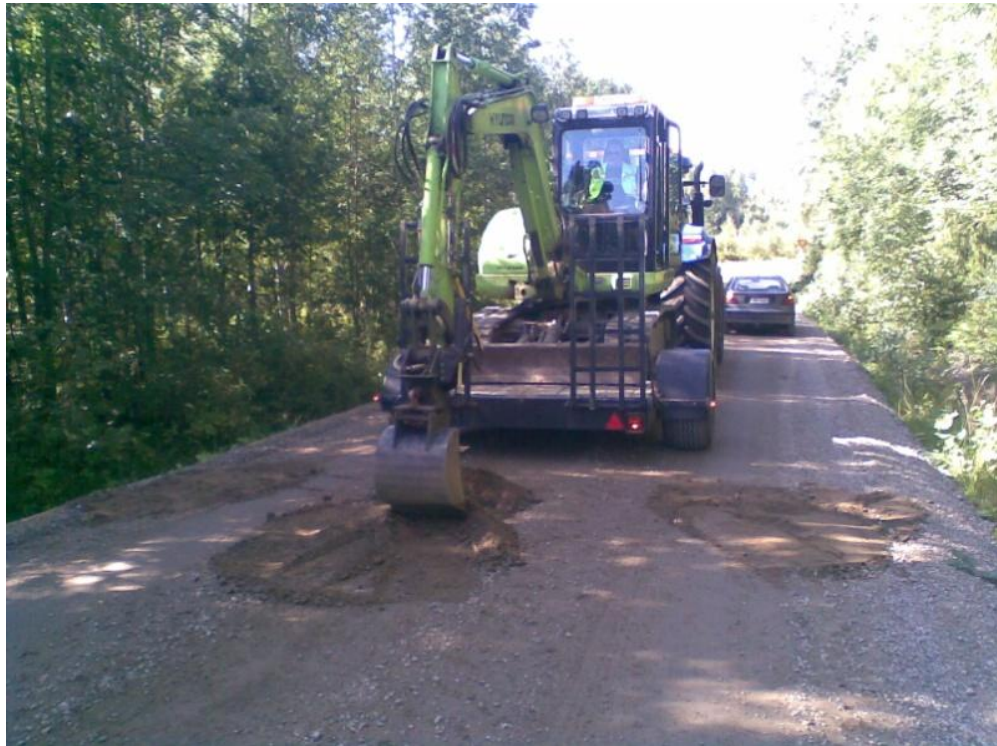
Tämän opinnäytetyön tekijä pääsi itse tekemään koemittauksia, joissa kelirikko-korjauskohteiden toteutuneet kerrospaksuudet osoitettiin koekuoppien avulla. Koekuoppien kohdat valittiin satunnaisesti ja jokaisessa laadunvarmistukseen valitussa tienkohdassa kaivettiin kolme koekuoppaa, tien reunoihin sekä keskelle (kuvio 7). Tämän jälkeen mitattiin mittatikkua apuna käyttäen rakenteen kerrospaksuudet (kuvio 8). Kerrospaksuudet kirjattiin ylös ja toimitettiin työn tilaajalle.

Kuvio 7: Koekuopat kaivetaan sekä tien reunoille, että tien keskelle

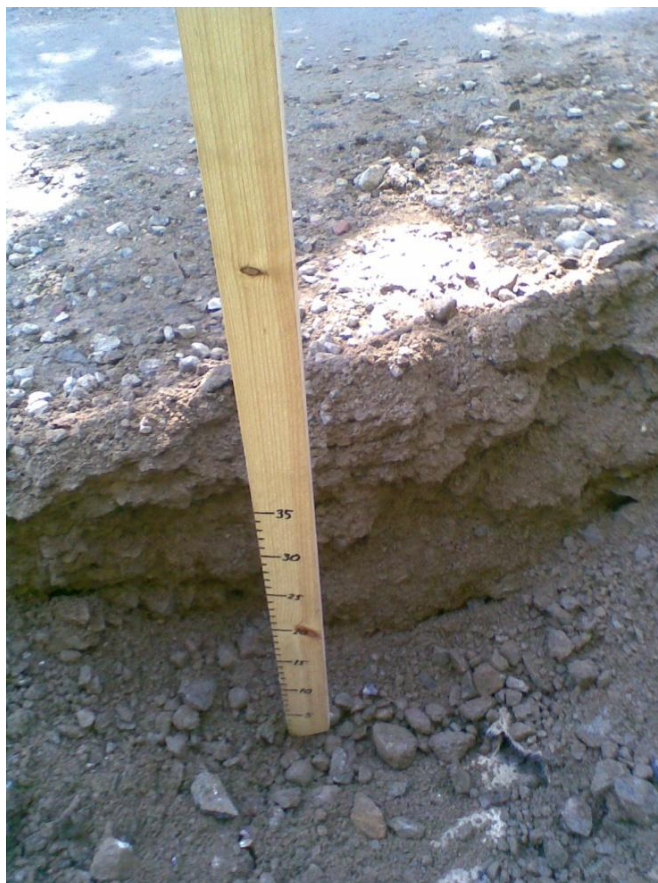
Kuvio 8: Kerrospaksuuksien mittaus mittatikun avulla

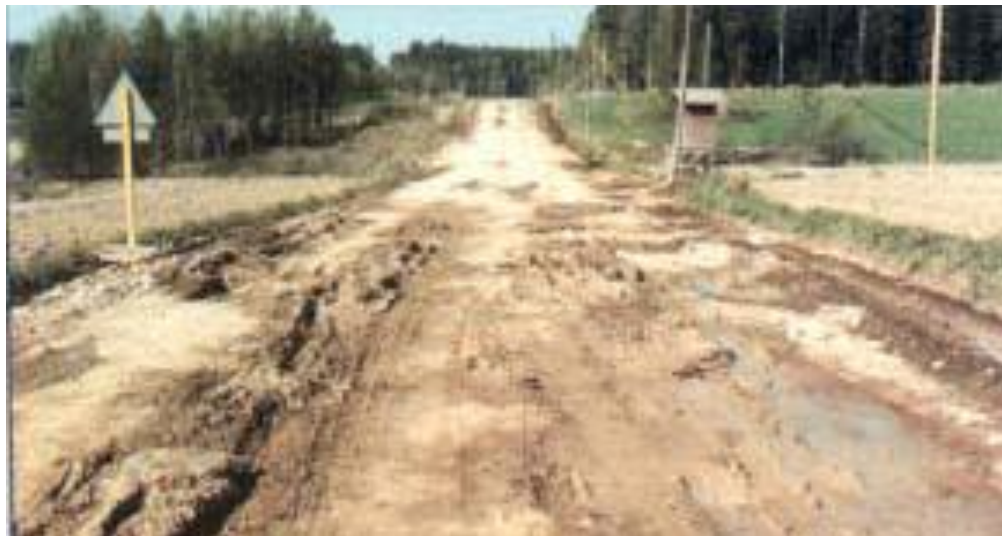
Vaurioluokan 1 teillä tien runko on pahasti sekaisin ja autoilijan on vaikea ohittaa kelirikkoinen tienkohta (kuvio 9). Lisäksi hän joutuu melkein täysin pysäyttämään vauhtinsa ja arvioimaan, onko vauriokohta mahdollista ylittää. Ajoinja on tällöin valittava erittäin tarkkaan, mutta silti auton pohjapanssari saattaa koskettaa tietä. (Sorateiden runkokelirikon inventointiohje 1996, 10.)

Kuvio 9: Runkokelirikon esiintyminen vaurioluokassa 1 (Sorateiden runkokelirikon inventointiohje 1996, 10)

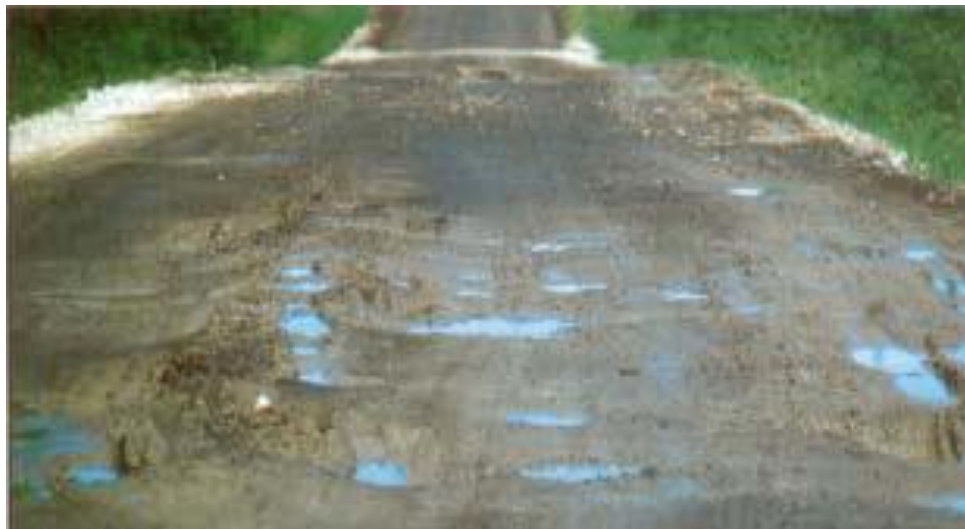
Vaurioluokan 2 teillä tien pinnassa on pursuilua ja reikiä, mitkä aiheuttavat sen, että ajonopeutta joudutaan selvästi hiljentämään ja ajoinjaa hieman arvioimaan. Vauriokohdan 2 tien pääsee kuitenkin hyvin ylittämään. (Sorateiden runkokeliri-

Kuvio 10: Runkokelirikon esiintyminen vaurioluokassa 2 (Sorateiden runkokelirikon inventointiohje 1996, 11)

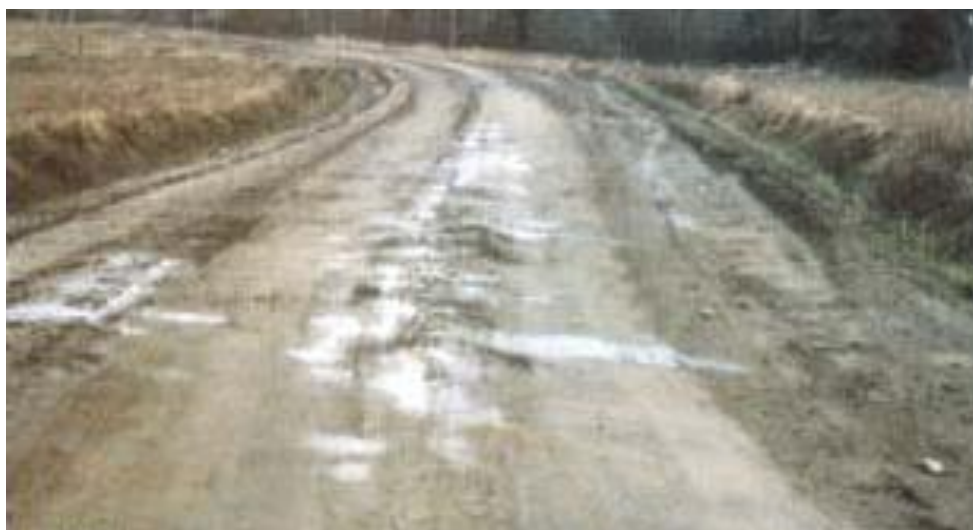
Vaurioluokan 3 tiet ovat pääosin kantavia, niin kuin kuvion 11 runkokelirikkovauriokohdasta voi nähdä. Lievää rungon pehmenemistä ja reunasortumia on kuitenkin havaittavissa. Autoilija, joka ohittaa vaurioluokan 3 tienkohdan, joutuu hie-man laskemaan nopeuttaan ja väistelemään reunasortumia. (Sorateiden runkokelirikon inventointiohje 1996, 12.)

Kuvio 11: Runkokelirikon esiintyminen vaurioluokassa 3 (Sorateiden runkokelirikon inventointiohje 1996, 12)
