KUNTOARVIO JA PTS-EHDOTUS

Opinnäytetyö
Huhtikuu 2017
Rakennustekniikka
Rakennustuotanto

Opinnäytetyön tavoitteena oli toteuttaa rivitalon kuntoarvio. Kuntoarvion kohteeksi valikoitui vuonna 1984 rakennettu 4-huoneistoinen rivitalo. Työn tilaajana on Insinööritoimisto Taloinsinöörit.

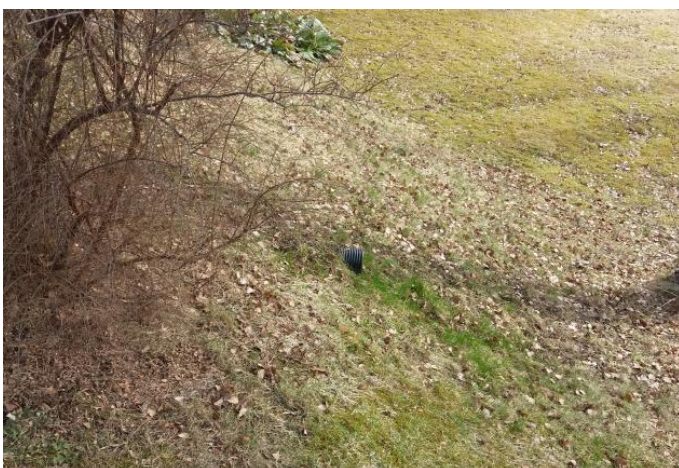
Havainnot:	<ul style="list-style-type: none"> • Maanpinnan muotoilu puutteellista. Talo on rakennettu rinnetontille täyttömaan päälle, jossa etupihalla maanpinta viettää taloon päin, takapihalla jyrkästi pois päin. • Salaojat piirustuksien mukaan ovat olemassa vaikkakin tarkastuskaivoja ei näkynyt. • Tontilla on olemassa sadevesijärjestelmä, joka rännikaivojen siisteyden perusteella vaikuttaisi toimivan moitteettomasti (rännikaivot eivät ole täynnä lehtiä). • Sadevesien purkupaikkana toimii tontilla oleva imeytyskenttä. • Räystäskourut ovat hyvässä kunnossa, osittain lehtiä täynnä.
Toimenpide-ehdotukset:	<ul style="list-style-type: none"> • Räystäskourujen putsaus. • Muutama lehtiä täynnä oleva rännikaivo tulisi putsata.

Kuva 1. Jyrkästi viettävä rinne ja naapuritalon sadevesien purkupuutki.

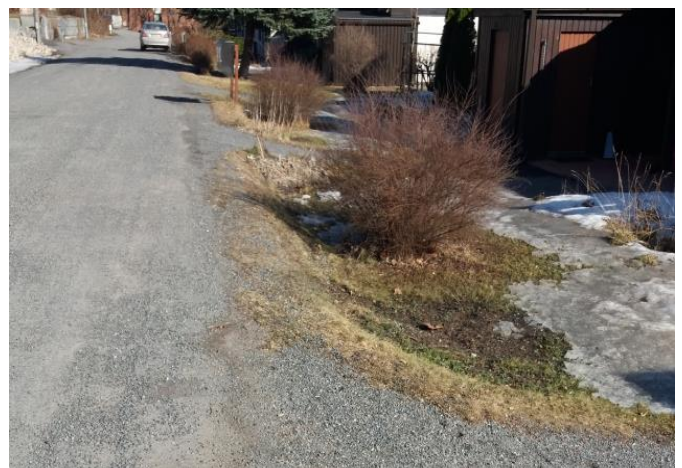
Jos jotain puutteita täytyisi nostaa esille, niin yksi näistä on maanpinnan muotoilu. Talo on rakennettu rinnetontille, ja tästä johtuen etupihalla maanpinta viettää rakennukseen päin. Tämä aiheuttaa ylimääräistä kosteusrasitusta perustuksille. Varsinkin keväällä lumien sulaessa kaikki vedet viettävät sokkeliin päin.

Kuva 2. Etupihalla maanpinta viettää rakennukseen päin.

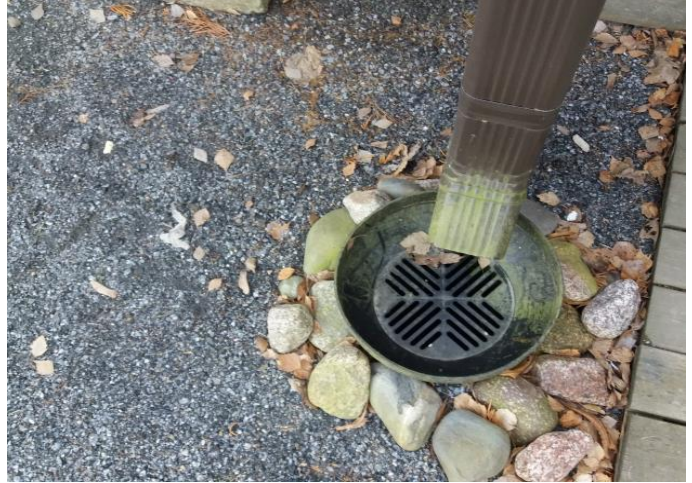
Kuva 4. Rännikaivo.

- Rästaskourujen ja rännikaivojen säännöllinen putsaaminen.
 - **Rästaskourujen ja rännikaivojen siisteys on elintärkeää sadevesijärjestelmän toiminnan kannalta. Monet rännikaivot sijaitsevat sokkelin vieressä sikäli vaarallisessa paikassa, koska kaivojen tukkeutuessa vesi pääsee imeytymään suoraan sokkelin vierestä maaperään vaurioittaen perustuksia.**

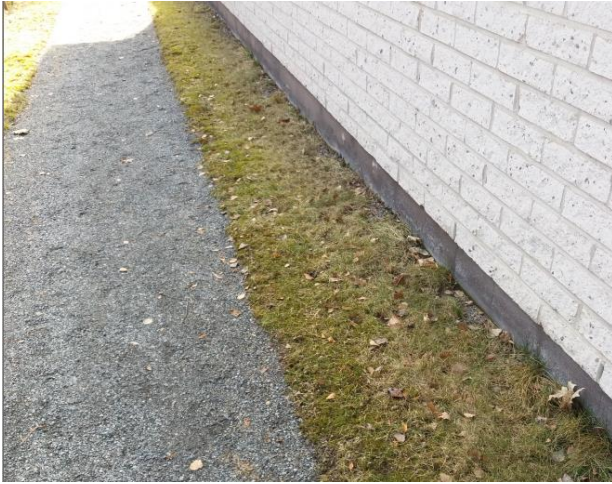
Rakennuksen päädyissä sokkelin vieressä ei ole minkäänlaista vierustäyttöä. Sokkelin vieressä kasvaa nurmikkoa, joka vettä imiessään aiheuttaa kosteusrasitusta talon perustuksille. Nykyään kaikkiin uusiin rivitaloihin sokkelin viereen tehdään vierustäyttö esimerkiksi mukulakivestä tai sepelistä. Tähänkin kohteeseen suositellaan vierustäytön tekemistä.

<p>Havainnot:</p>	<ul style="list-style-type: none"> • Sokkelin vierustalla päätyseinissä sekä osittain taka- ja etupihalla kasvaa nurmikkoja, josta vesi pääsee imeytymään maaperään aiheuttaen kosteusrasitusta sokkelille. • Suurimmaksi osaksi etupihalla sokkelin vierustalla isoa mukulakiveä. • Etupihalla taloon päin viettävässä loivassa rinteessä kasvaa paljon nurmikkoja ja pensaita, josta vesi pääsee imeytymään maaperään ja kulkeutumaan alaspäin rakennuksen perustuksia kohden. • Sadevesikaivoja tontilla ei havaittu. • Etupihalla oleva nurmikko ja hiekkapolku eivät edesauta hulevesien ohjautumista mahdolliseen sadevesikaivoon. • Piirustusten mukaan sokkelissa on vedeneristys.
<p>Toimenpide- ehdotukset:</p>	<ul style="list-style-type: none"> • Päätyseinien kohdalle sokkelin viereen kannattaisi harkita vierustäyttöä (60cm sokkelista). • Monissa rivitalojen pihossa on nykyään asfaltointi, kenties tähänkin kohteeseen voisi tulevaisuudessa harkita samanlaista ratkaisua. • Asfaltoinnin yhteydessä olisi fiksu asentaa sadevesiviemärinti.

Kuva 5. Sokkelin vierusta.

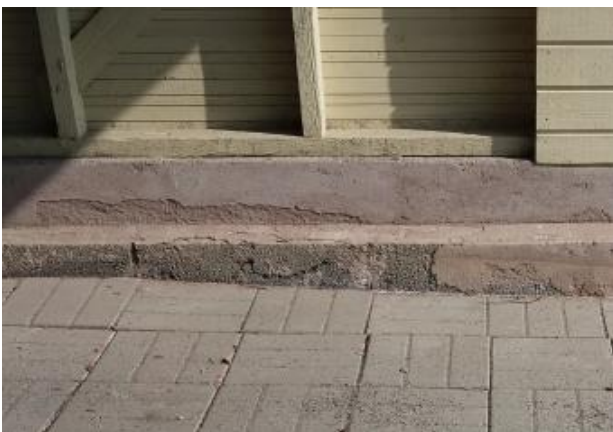
<p>Havainnot:</p>	<ul style="list-style-type: none"> • Autokatokset ovat päällisin puolin suhteellisen hyvässä kunnossa. • Katosten yhteydessä on myös asukkaiden varastotiloja. • Katosten vesikate uusittiin samalla rakennuksen vesikatteen kanssa. • Piirustusten mukaan autokatoksien alla on oikeaoppisesti asennetut routaeristeet. • Autokatoksen sisäpuolelta pilkistää perusmuurin kylkeen pystyyn asennettu styrox eriste, mutta tästä ei koidu muuta kuin esteettistä haittaa. • Sisäosien puupinnat ovat hyvässä kunnossa. • Lahovaurioita ei havaittu kummankaan autokatoksen puuosissa. • Autokatokset ovat jyrkästi laskevan rinteeseen juurella, joten kosteus pääsee rasittamaan perustuksia. • Monin paikoin autokatoksien sisäpuolella sokkelin pinnoilla on runsaasti kalkkihärmettä.
<p>Toimenpide-ehdotukset:</p>	<ul style="list-style-type: none"> • Sisäpuoliset sokkelit kannattaisi pinnoittaa uudelleen, jotta eriste ei olisi kauheasti näkyvillä ja säälle altis. • Sammaleen poistaminen katolta.

Kuva 10. Perusmuuria vasten näkyvillä oleva EPS-eriste.

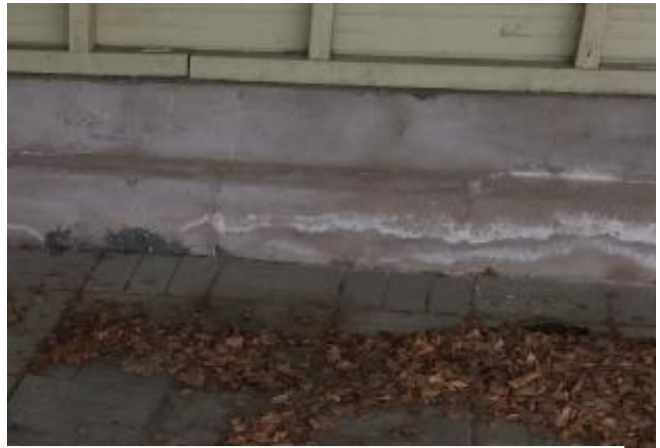
Kuva 14. Kalkkihärmettä sokkelissa.

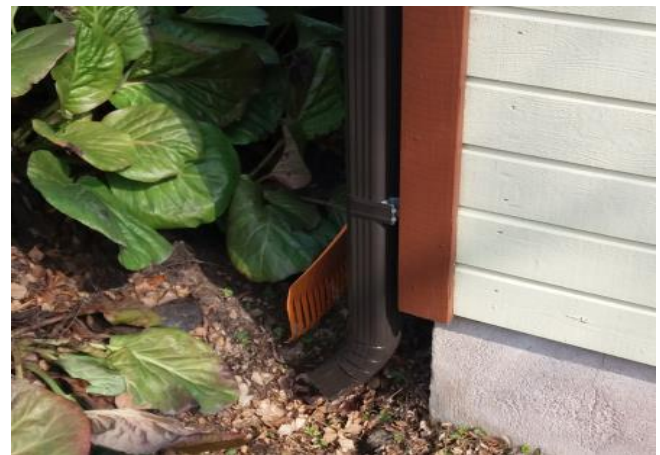
Kuva 16. Molempien autokatoksen takaosista syöksytorvien alapuolelta rännikävot puuttuvat.

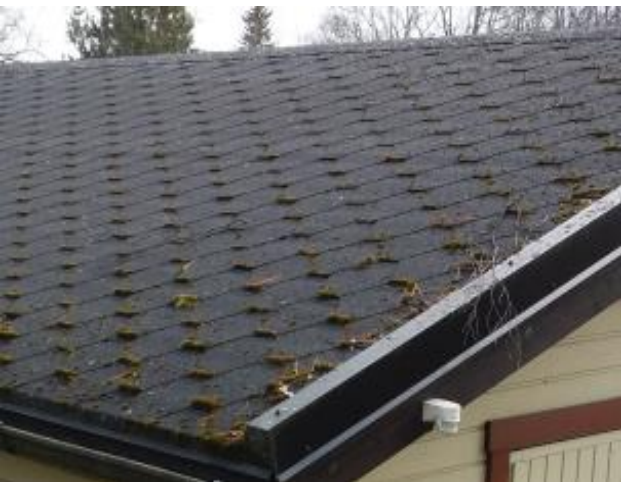
Kuva 17. Vuonna 2011 uusittu huopakate on ehtinyt jo sammaloitua.

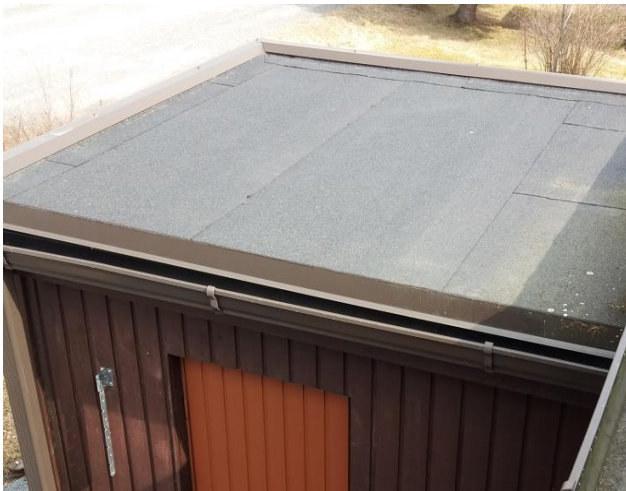
Havainnot:	<ul style="list-style-type: none"> • Varastojen paneelipinta suhteellisen hyvässä kunnossa. • Varastojen tasakattojen liian vähäisestä kallistuksesta johtuen vedenpoisto välttävällä tasolla. • Terassit ovat hyvässä kunnossa.
Toimenpide-ehdotukset:	<ul style="list-style-type: none"> • Varastojen kattojen vähäisestä kallistuksesta ei kannata olla huolissaan, koska pinta-ala on pieni ja alla ei ole asuintiloja. Joitain toimenpiteitä on suositeltavaa tehdä tulevaisuudessa kallistuksien parantamiseksi.

Kuva 19. Liian vähäinen kallistus voi aiheuttaa lammikoitumista katolle.

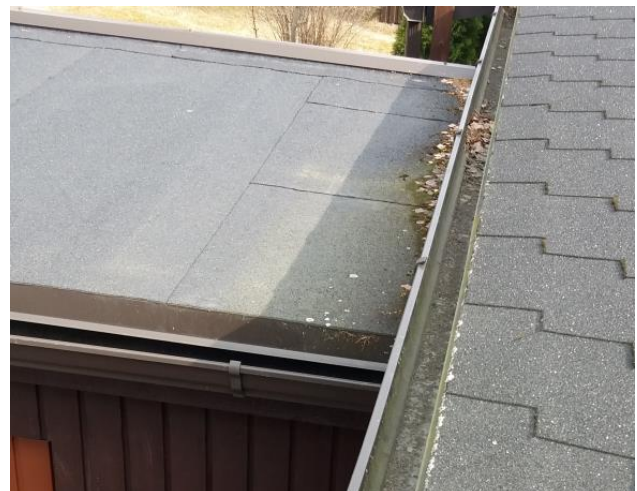
Kuva 20. Kattojen päätyreunaan kertyy helposti lehtiä ja muita epäpuhtauksia.

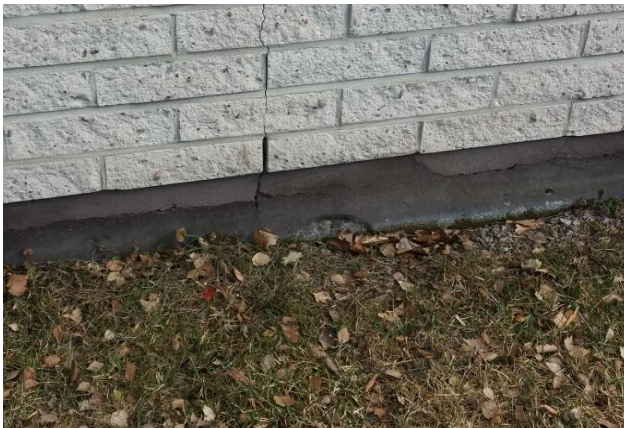
Havainnot:	<ul style="list-style-type: none"> • Sokkelissa paljon halkeamia ja kalkkihärmää. • Sokkelin alareuna sammaloitunut rakennuksen päädyissä. • Piirustuksien mukaan routaeristeet ja vedeneristys ovat olemassa. • Etupihalla sokkelin korkeus liian matala (väh. 300mm). • Rakennuksen takaosassa perustukset ovat painuneet, sillä tiiliverhouksessa on paljon halkeamia rakennuksen päädyissä ja takapihalla.
Toimenpide-ehdotukset:	<ul style="list-style-type: none"> • Talon päätyjen sokkelit pinnoitetaan. • Vedeneristyksen ja routaeristeiden kunto olisi hyvä tarkastaa kaivamalla sokkelin vierusta muutamasta kohdasta.

Kuva 23. Talon päätysockkeli.

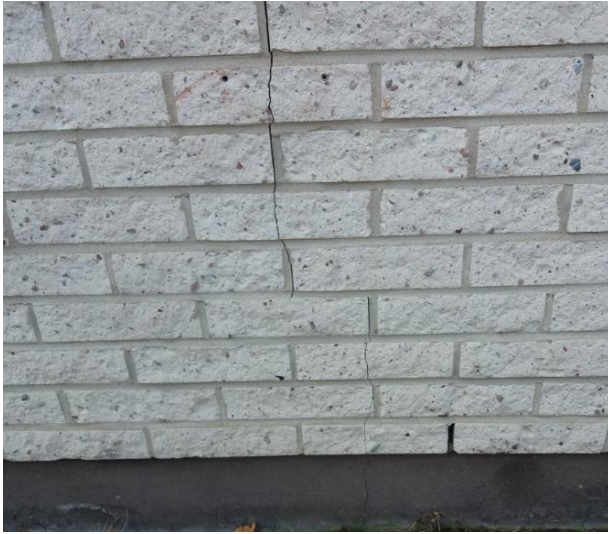
<p>Havainnot:</p>	<ul style="list-style-type: none"> • Julkisivupinnat ovat suhteellisen hyvässä kunnossa (tiili ja panelointi). • Rakennuksen toisessa päädyssä pystypaneelin maalipinta kulunut. • Rakennuksen painumisesta johtuen päädyissä ja takapihan tiilimuurauksissa on pitkiä pystyhalkeamia (ei tiedetä onko koko tiili poikkileikkaukseltaan halki, joskin se on hyvin todennäköistä). • Kyseisiä halkeamia on myös ikkunapellin alapuolella, josta vesi pääsee halkeaman kautta tiiliverhouksen taakse, jos ikkunapellissä ei ole riittävää kallistusta ja/tai pellit ovat huonosti tiivistetty. • Kalkkihiekkalohkotiili on tunnettu sen huonosta säänkestävyydestään, mikä edesauttaa halkeamien muodostumista. • Muurauksen ja paneloinnin toisistaan erottavan kerrosvesipellin maalipinta on hilseillyt pahasti rakennuksen päädyissä. • Sähköjohdot on vedetty julkisivupintoja pitkin ilman suojaputkia.
<p>Toimenpide-ehdotukset:</p>	<ul style="list-style-type: none"> • Päädyn pystypaneelipinta suositellaan maalattavaksi ja samalla myös maalataan toinenkin pääty. • Tiilimuurauksen takana oleva tuuletusrako suositellaan tarkastettavaksi endoskoopilla, koska monissa saman ikäisissä rakennuksissa tuuletusrako on usein tukossa laastipurseista johtuen. • Pystyhalkeamat tiilimuurauksessa suositellaan paikattaviksi siihen sopivalla massalla. • Maalipintansa menettäneet kerrosvesipellit maalataan uudestaan. • Sähköjohdot putkitetaan.

Kuva 27. Halkeama päätyseinässä ikkunan alapuolella.

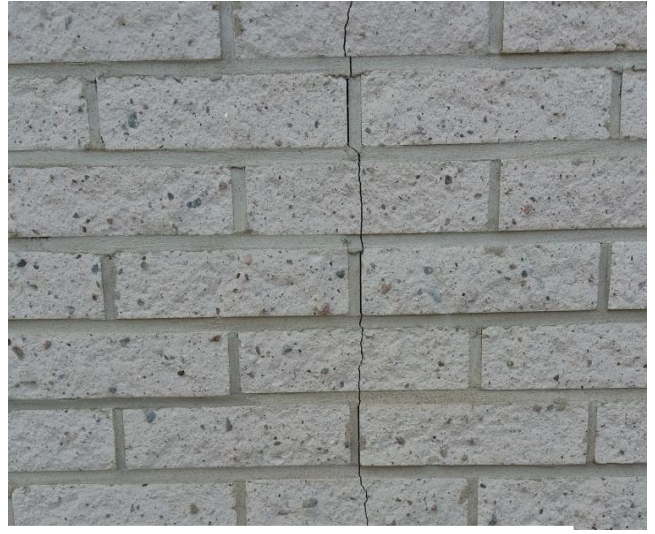
Kuva 28. Päätyseinän pystyhalkeama ulottuu sokkelista kerrosvesipeltiin saakka.

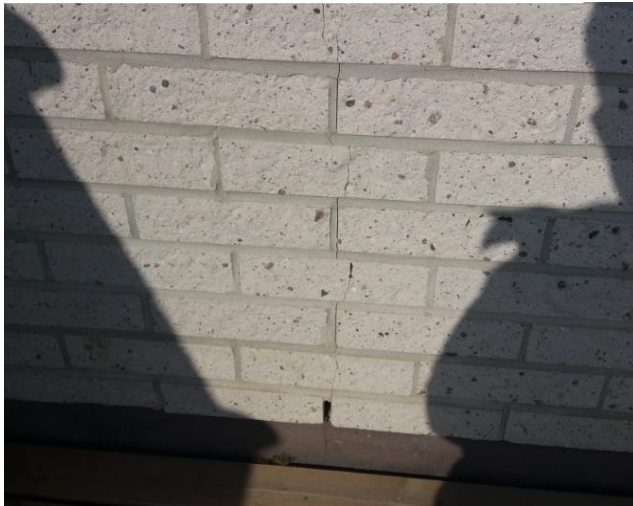
Kuva 29. Halkeamia löytyy myös talon takapihalta.

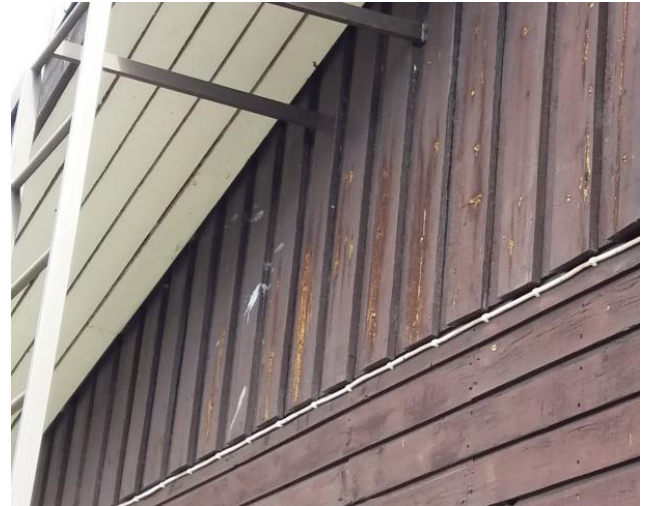
Kuva 30. Kulunutta paneelipintaa.

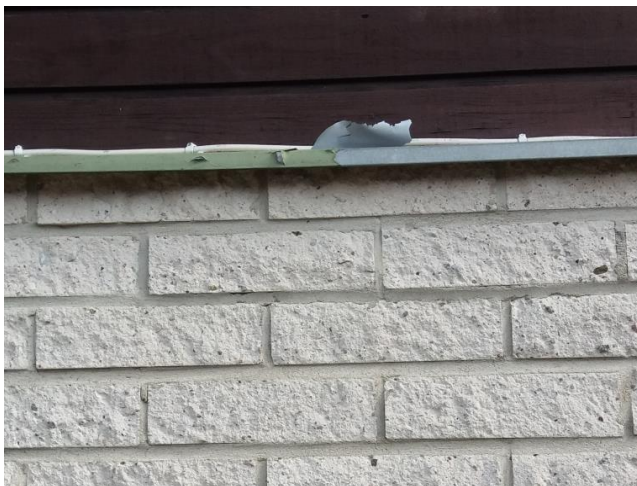
Kuva 31. Kerrosvesipelin maalipinta hilseilnyt. Hilseilyä esiintyy eniten rakennuksen

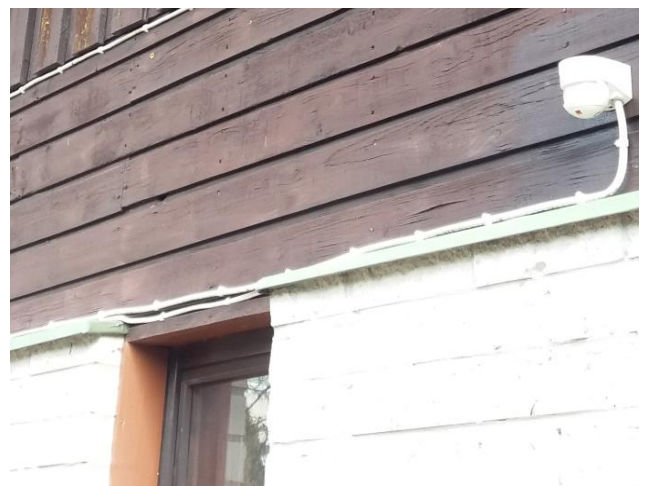
Kuva 32. Suojaamattomia sähköjohtoja. Kaikki talon ulkopuoliset johdot ovat suojaamatta.

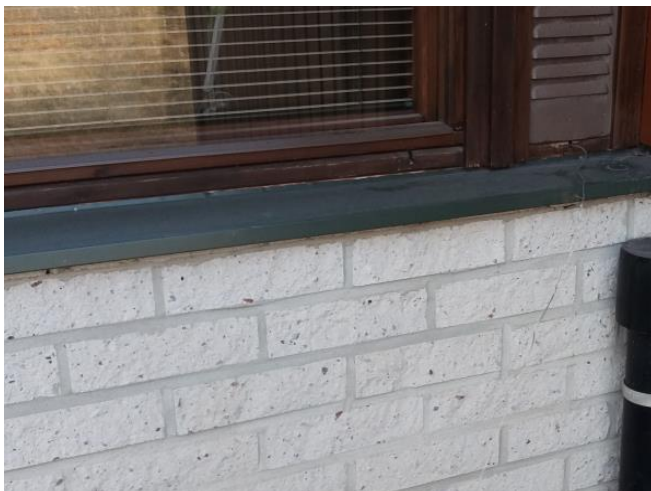
Havainnot:	<ul style="list-style-type: none"> • Ulkopuolisia maalipinnan vaurioita vähän. • Paikoittain pielilautojen maalipinta kulunut. • Ikkunapellin kallistus monin paikoin riittämätön. • Kaikki ikkunapellit ovat tiivistämättömiä. Vesi pääsee peltien läpi aiheuttaen ylimääräistä kosteusrasitusta julkisivulle. • Heloitukset, saranat ja sisäpuolen tiivisteet ovat kunnossa sekä ovissa, että ikkunoissa. • Ulko-ovet ovat hyvässä kunnossa. • Parvekeovet ovat alkuperäisiä ja niissä on havaittavissa paikoittain pieniä maalipinnan vaurioita. • Parvekeovista puuttuu ulkopuolinen kynnyspeltti (turkkispeltilevy), mitä suositellaan käytettävän nykyään. • Parvekeovien ulkopuoliset kynnykset ovat pääosin laatoitettuja tai niissä on pelkkä betonipinta, jota pitkin vesi ei ohjaudu tehokkaasti pois.
Toimenpide- ehdotukset:	<ul style="list-style-type: none"> • Ikkunapelttien kallistuksien korjaus. • Jokaisen ikkunapellin tiivistäminen. • Parvekeovien ulkopuolisen kynnyspellin asentaminen.

Kuva 39. Kuvassa näkyy ikkunapellin liian vähäinen kallistus.

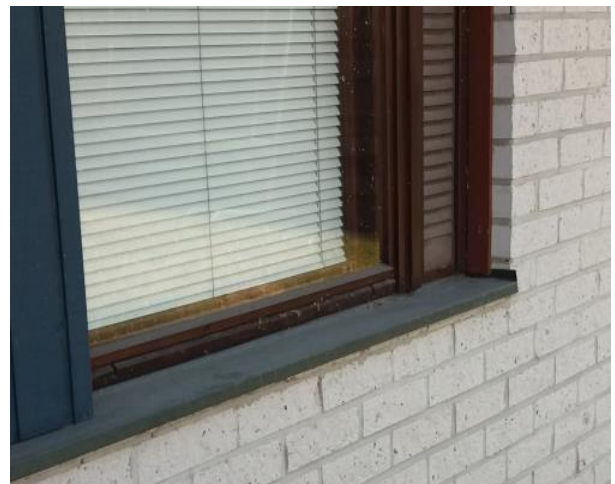
Kuva 40. Pääasiassa etupihan puoleisissa ikkunapelleissa on ongelmia kallistusten ja tiivistysten suhteen.

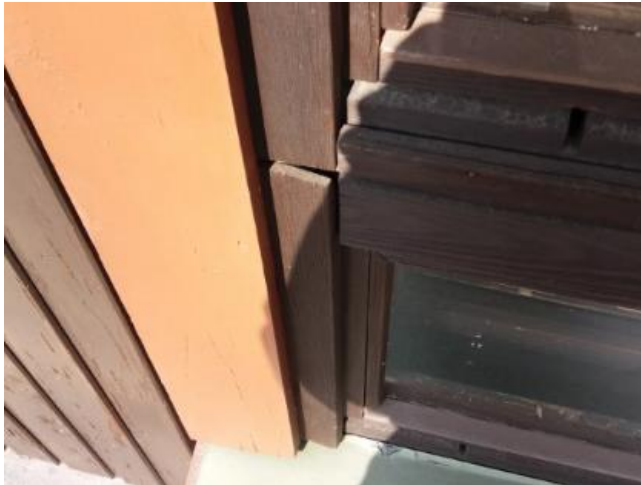
Kuva 43. Parissa ikkunassa ulkopuolinen reunalista on puoliksi irrallaan.

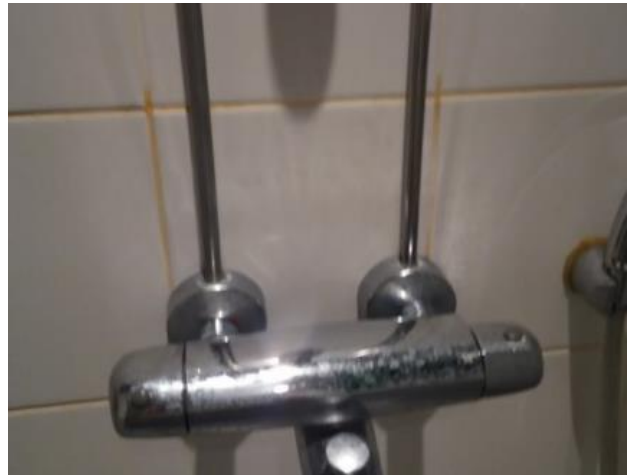
Havainnot:	<ul style="list-style-type: none"> • Suihkun vieressä seinälaattojen saumat värjäytyneet oransseiksi. (lähtee siihen tarkoitettulla harjalla hinkkaamalla pois). • Alanurkan elastiset saumaukset näyttävät kuluneilta. • Saunaoven nurkan läheisyydessä saunan puolella laattapinta kulunut. • Vessan ja kylpyhuoneen oven alareunan ja kynnyksen välissä on riittävä rako, josta ilma pääsee sisään.
Toimenpide-ehdotukset:	<ul style="list-style-type: none"> • Alanurkkien elastiset saumaukset suositellaan uusittaviksi. • Saunan oven läheisyydessä kulunut lattiapinta ei aiheuta kuin ulkonäöllistä haittaa. Mitään toimenpiteitä sen suhteen ei tarvitse tehdä.

Kuva 48. Laatan saumat värjäytyneet oransseiksi

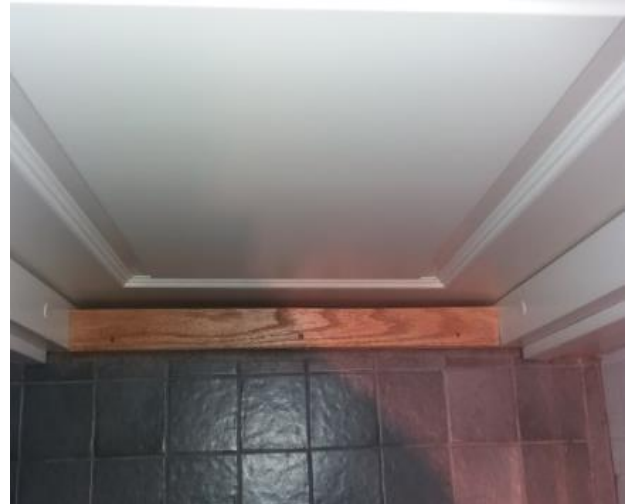
Kuva 50. Oven ja kynnyksen väliin jäävä ilmarako.

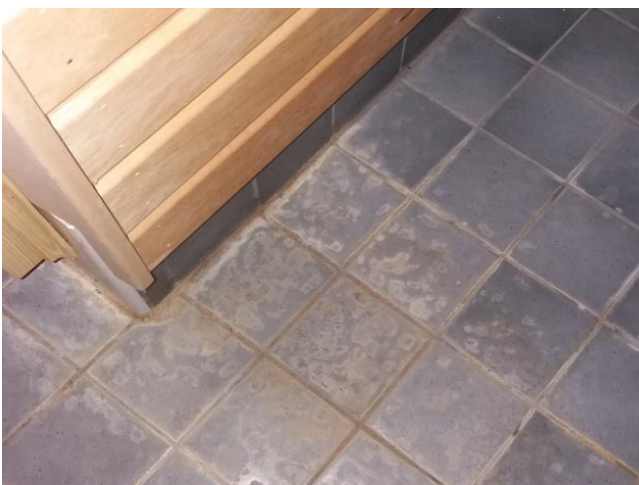
Kuva 49. Kulunut laattapinta saunan puolella.

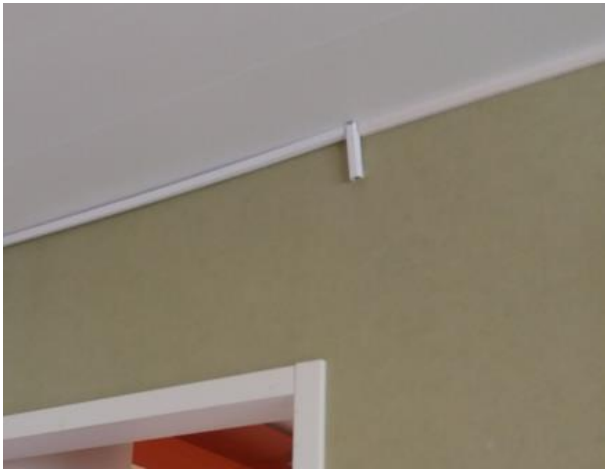
Kuva 53. Epämääräinen nurkkalista.

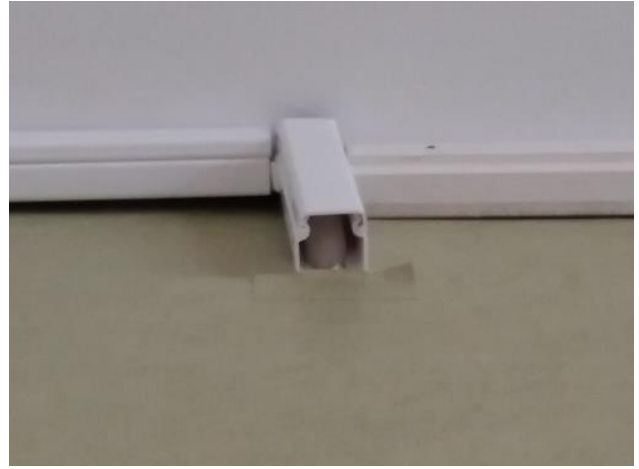
Molemmissa tarkasteltavissa asunnoissa katon sisäverhous on valkoiseksi maalattua puupaneelia. Lattiat ovat mosaiikkiparkettia ja seinät ovat osittain tapettia ja osittain valkoisiksi maalattuja. Aukkaat ovat ajan saatossa tehneet pintaremontteja. Mitään pintavaurioita ei ollut havaittavissa. Kaikki pinnat olivat tarkastushetkellä hyvässä kunnossa. Asunnossa C kuitenkin havaittiin epämääräinen sähköjohdon pintaveto olohuoneesta keittiön puolelle, joka oli peitetty muovisella nurkkalistalla.

Kuva 54. Kuten kuvasta huomataan, nurkkalistan alla menee sähköjohto keittiöön.

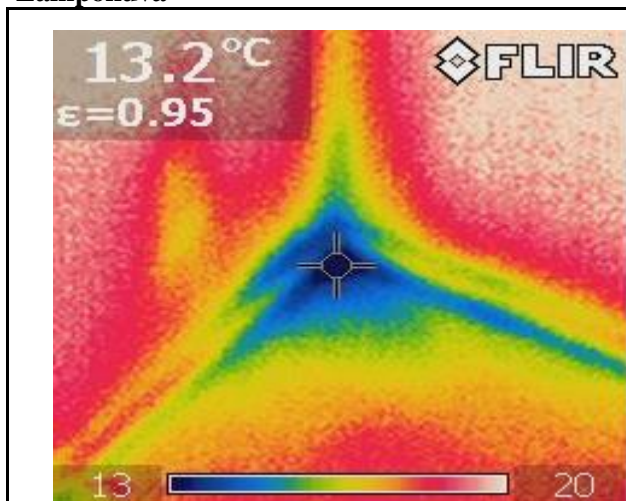
Nro 5

Kuvauspaikka: As. D, Ulkoseinän alanurkka (keittiö)	Kuvauspäivämäärä: 10.4.2017
--	------------------------------------
