Tavastilan koulun kuntoarvio

Ammattikorkeakoulututkinnon opinnäytetyö

Tässä opinnäytetyössä oli tarkoituksena selvittää Tavastilan koulukiinteistön sisäilman laatu sekä tehdä kiinteistölle kuntoarvio ja pitkän tähtäimen suunnitelma. Vuonna 1954 valmistunut kiinteistö on tällä hetkellä opetustoiminnan käytössä ja kiinteistössä on myös ruoanvalmistuskeittiö, joka on remontoitu vuonna 2012.

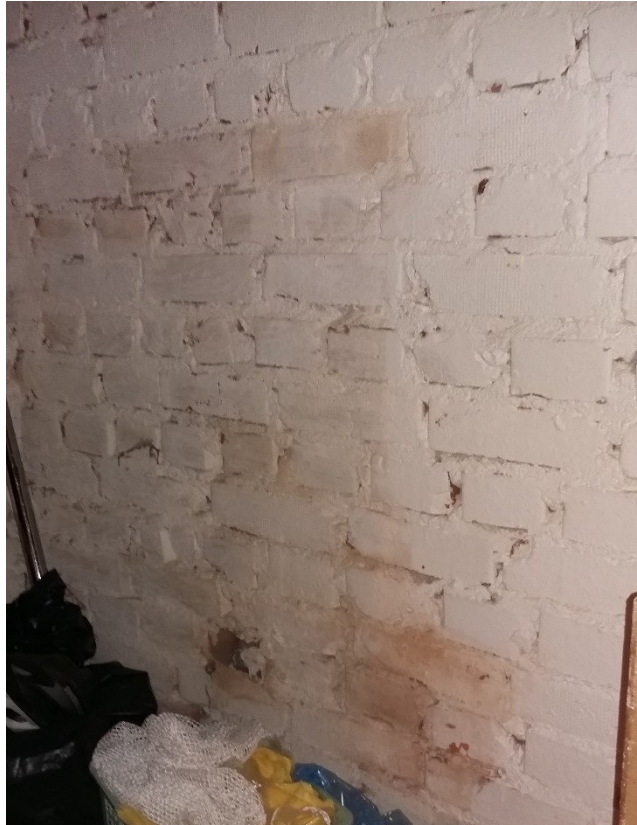
Edellä kuvattua maakellarimaista hajua on tällä hetkellä havaittavissa asuntosiiven porraskäytävän alla sijaitsevassa kellarikomerossa (varastotila nro 114) sekä huoltomiehen huoneessa. Maakellarin seinät on maalattu valkoisella maalilla, jossa komeron päätyseinässä näkyy kellertävää värjäymää, kuva 1. Tämän kaltainen värimuutos voi indikoida tiilien olleen kosteita maalauksen aikana, joka taas kertoo kohonneesta kosteudesta ja mikrobivaurioriskistä.

Kuva 1. Asuntosiiven kellarikomeron (varastotila nro 114) seinän värjäymä

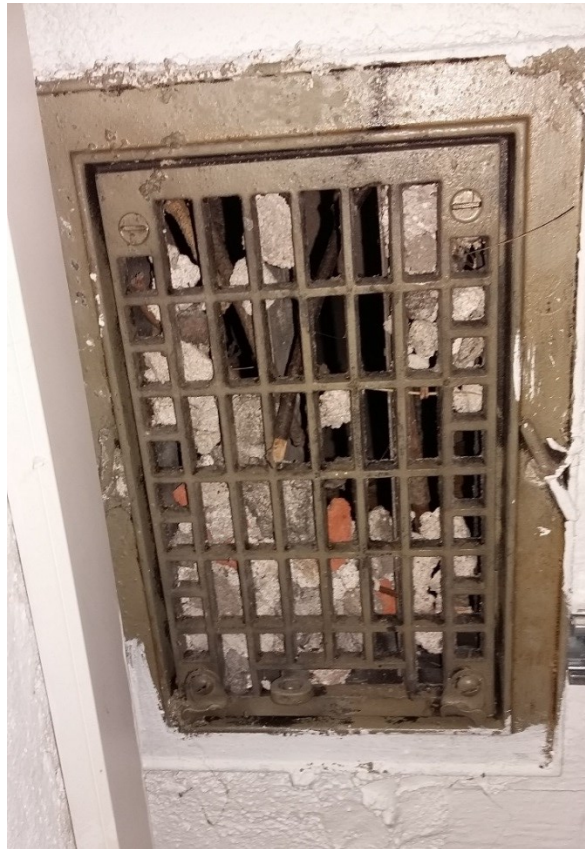
Alkuperäisiä ilmanvaihtohormeja ei tämän hetkisen tiedon mukaan ole tukittu, vaan niissä virtaa ilma vapaasti. Huoltomiehen suullisen kertoman mukaan niistä myös toistuvasti poistetaan naakan pesiä. Tämän vahvistaa myös rakennuksen sisällä, hormien ritilöissä havaitut linnun sulat ja muut roskat, kuva 7.

Kuva 7. Asuntosiiiven kellarikerroksen vedenspääsulkuhuoneen käytöstä poistettu hormi

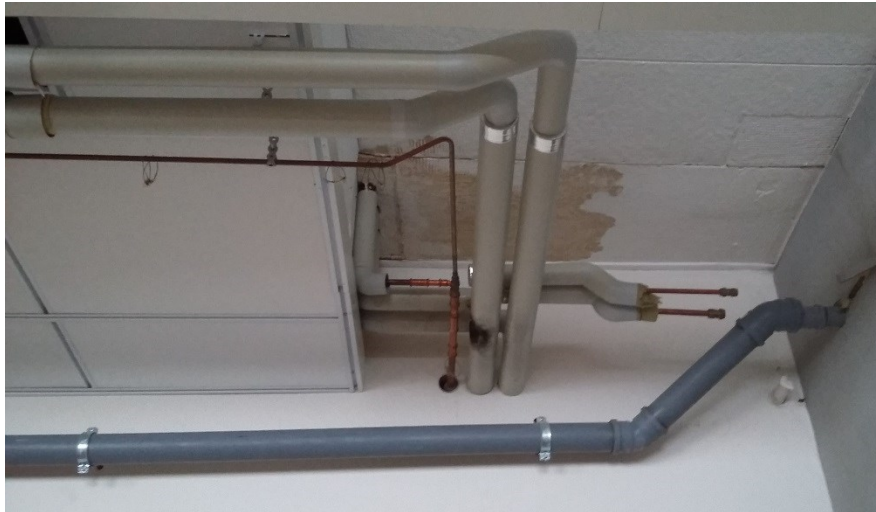
Kuva 9. Puutyöluokan katossa näkyvä vanhan vesivahingon jälki

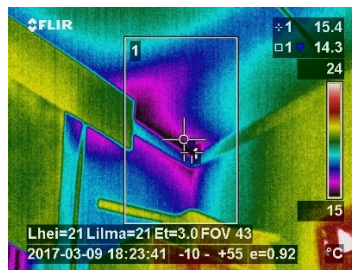
Kuva 13. Ilmavuoto luokkatilan katonrajassa.

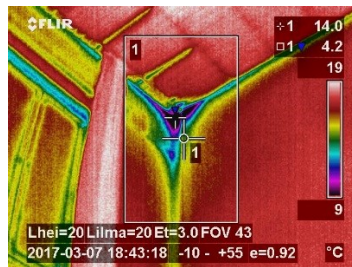
Kuva 14. Ilmavuoto liikuntasalin yläpohjasta.

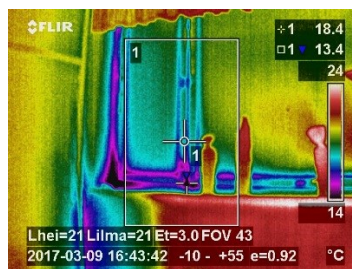
Kuva 15. Ilmavuoto luokkatilan ikkunassa sekä seinien liitoskohdassa.

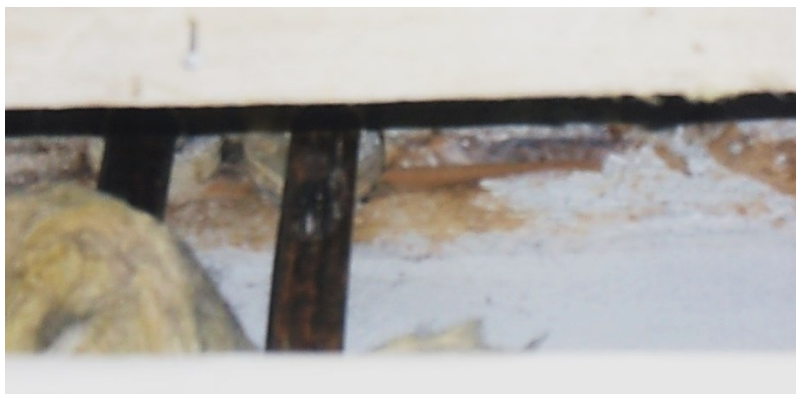
Puutyöluokan varastohuoneen tilanumero 151 katossa olevan kosteusvaurion kohdalta suoritettiin toinen rakenneavaus katossa olleen kosteusvaurion kohdalta. Myös teknisen työn luokan (tila 152) katossa olleen kosteusvaurion kohdalta suoritettiin rakenneavaus (kuva 8.). Molemmissa kohdissa kosteusjäljet katon haltex-levyihin ovat tulleet putkistojen läpivientien timanttiporausten suorittamisen aikana. Haltex-levyjen yläpuolella olleet betonijätteet vahvistavat tätä päätelmää. Kuvissa 20 ja 21 esitetään tilan 151 avattu rakenne putkien läpivientien kohdalta ja haltex-levyn sisäpinnalta löytenyt betonijäte.

Kuva 20. Rakenneavaus putkien läpiviennin kohdalta

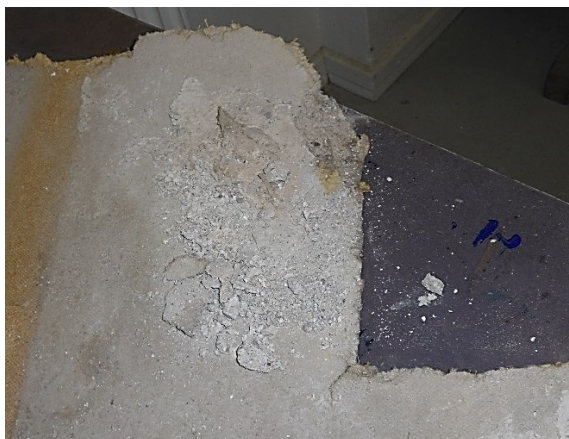
Kuva 21. Kuivunut betonijäte

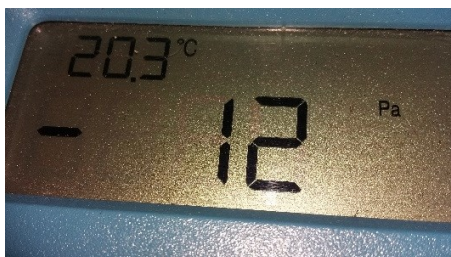
Kuva 24. 18.4.2017 kellarikerroksen paineellisuus ulkoilmaan verrattuna.

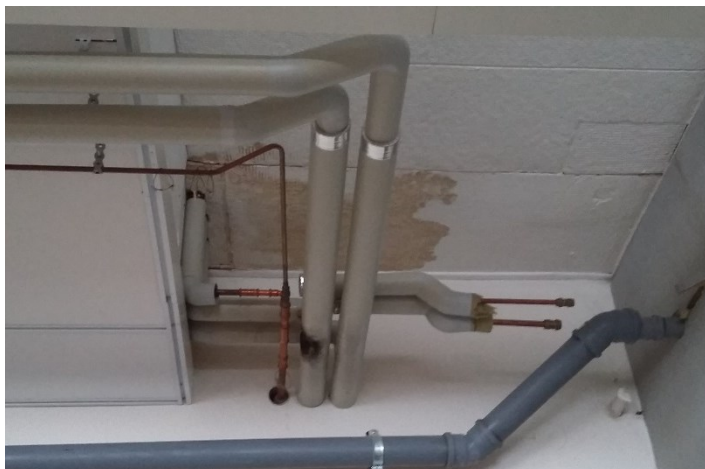
Kuva 2. Puutyöluokan katossa oleva vesivahingon jälki

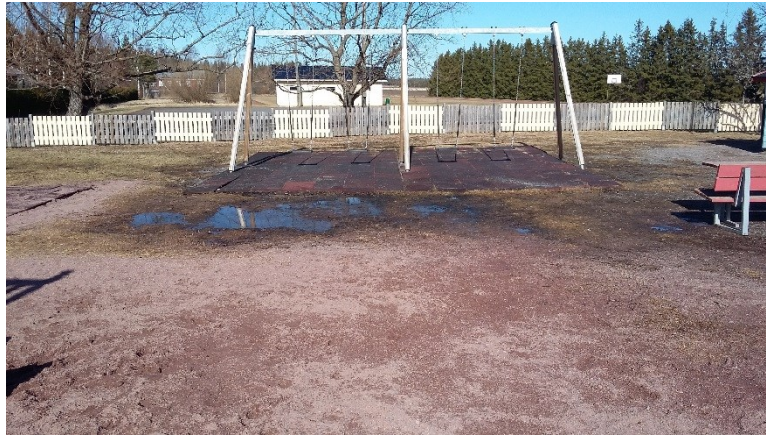
Kuva 4. Keinujen alla oleva pehmustematto, etualalla nähtävissä lammikoituvaa vettä.

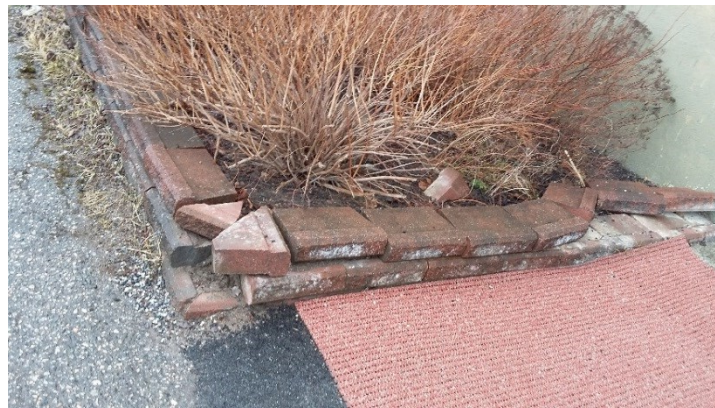
Rakennus on ympäröity pensasistutuksilla, jotka sijaitsevat liian lähellä rakennusta. Pensaiden seassa on nähtävissä korkeita koiranputkimaisia kasvirunkoja, jotka saattavat olla myös jättiputkien runkoja. Kohopenkkien reunuskivetykset ovat irrallisia aiheuttaen kompastumisen vaaraa, kuva 5.

Kuva 5. Kohopenkkien reunuskivetyks ruokalan oven edusta

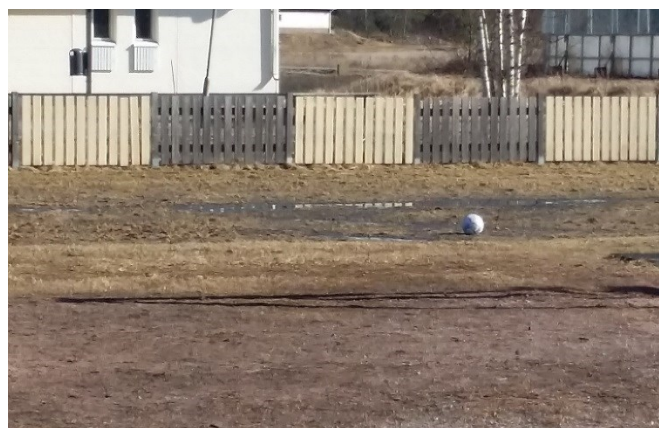
Käyttäjäkyselyn mukaan luoteisella ja pohjoisella puolella sijaitsevan välituntipihan hiekka- ja nurmialueet ovat syksyllä ja keväällä vetisiä, koska ylimääräinen vesi ei pääse valumaan muualle, kuvat 4 ja 6. Käytössä olevasta dokumentaatiosta ei selviä, onko näiden alueiden tarkoituksena ollut toimia sade- ja sulamisvesien imeytyskenttänä.

Kuva 6. Lammikoituva vesi välituntipihan nurmialueella, pohjoispuoli.

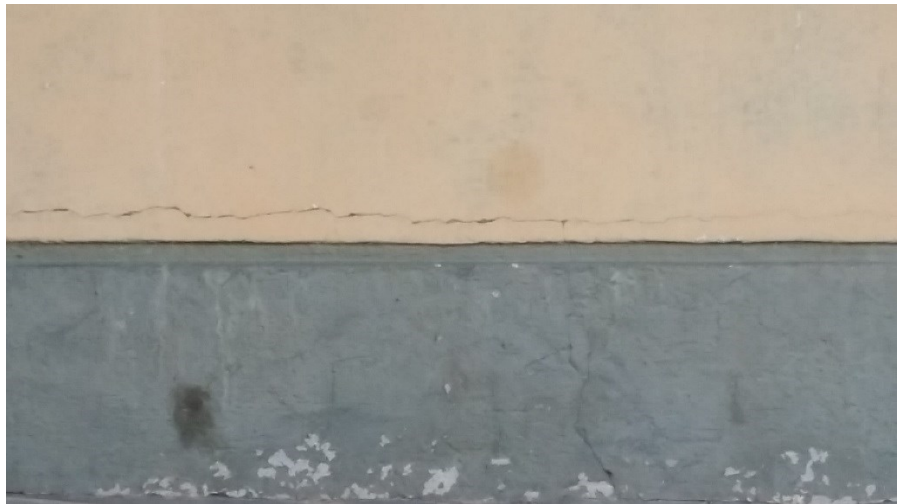
Perusmuuri on silmämääräisesti tarkasteltuna ikäisensä kuntoinen. Ulkopuolisessa muurissa on havaittavissa murtumajälkiä sekä maalipinnan hilseilyä, kuva 7.

Kuva 7. Perusmuuri pääsisäänkäynnin vasemmalla puolella

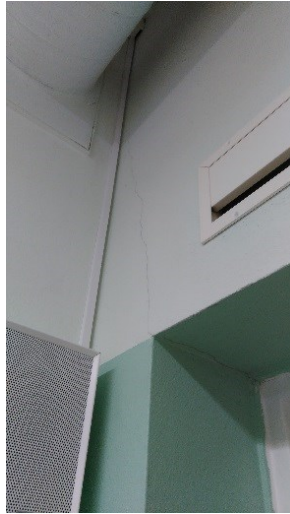
Sisäpinnoilla on nähtävissä muutamissa paikoissa rakennuksen rungon elämistä, mutta haitat ovat lähinnä kosmeettisia. Murtumajälkiä esitetään kuvissa 8 ja 9.

Kuva 8. Murtuma luokkahuoneen oven yläreunassa.

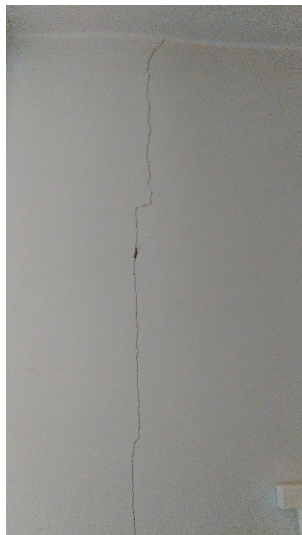
Kuva 9. Murtuma käytävän seinässä

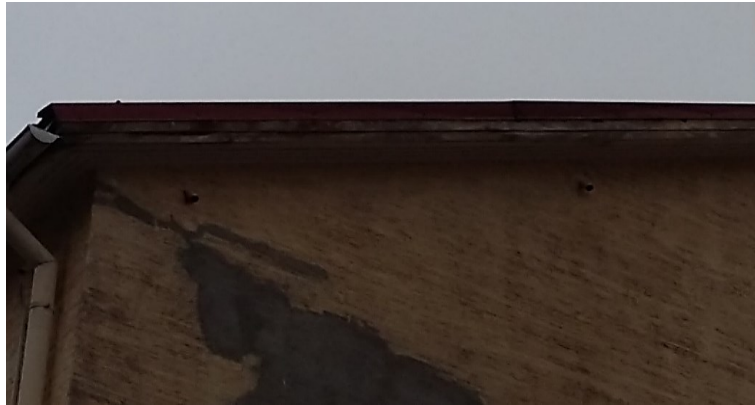
Kuva 10. Rakennuksen eteläpäädyn rappauksien paikkaus.

Suositellaan ulkoseinien rappauksen kunnon tarkempaa tutkimista sekä rakennuksen uudelleenmaalausta.

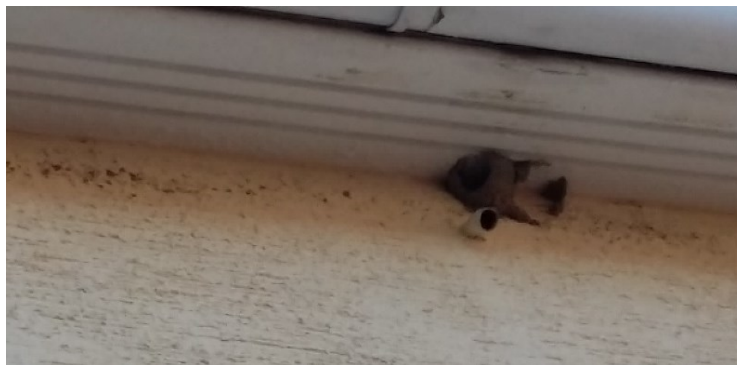
Kuva 11. Linnun pesä

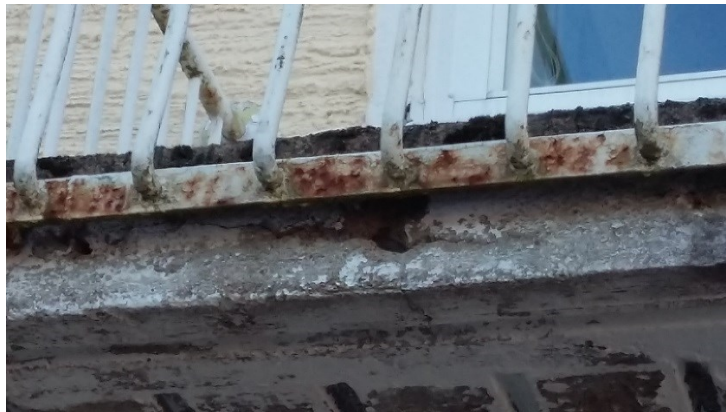
Asuntosivessä sijaitsevan parvekkeen kunto arvioitiin silmämääräisesti porrastasanteelta ja ulkona maan tasolta. Parvekkeen betonit ovat haurastuneet ja kaideterästen kohdilta betonipaloja pudonnut pois, kuva 12.

Kuva 12. Parvekkeen huonokuntoinen betonirakenne

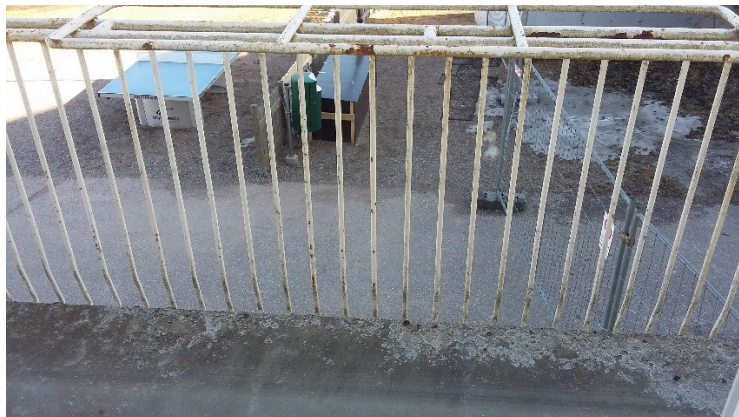
Parvekkeen sade- ja sulamisvesien poisohjausta ei havaittu ja arvioijalle jäi epäselväksi parvekkeen kallistuksen suunta. Onko mahdollista, että vedet ohjautuvat seinärakenteeseen päin? Parvekkeen kaide on osittain ruostunut ja maalipinta on huonokuntoinen, kuva 13. Lisäksi parvekkeen lattiapinta on sammaloitunut.

Kuva 13. Parvekkeen kaide ja lattiapinta

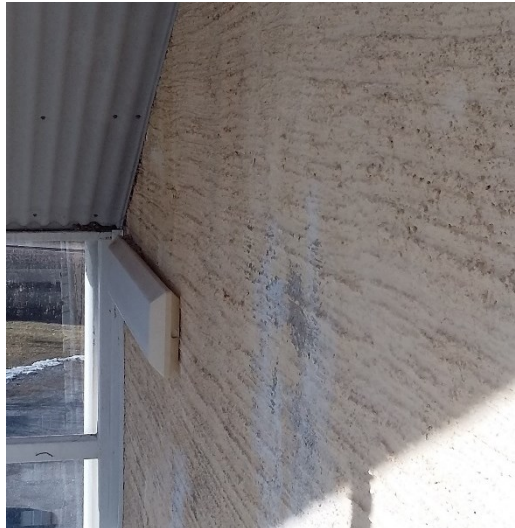
Kuva 14. Pelastuskäytävän seinän valumajälkiä

Suosittelaa pelastuskäytävän teräsosien huoltomaalausta sekä käytävän kosteusteknisen toimivuuden parantamista.

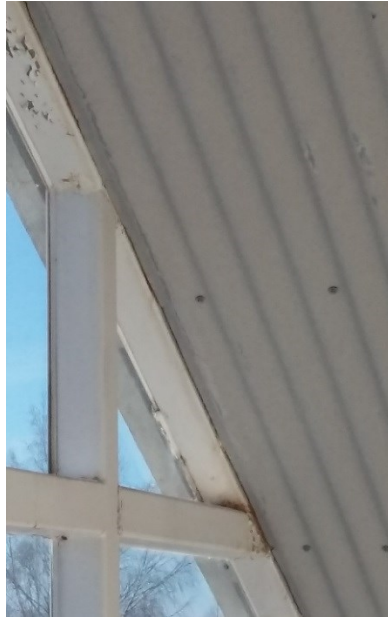
Kuva 15. Pelastuskäytävän teräsrakenteiden alkava korroosioaurio.

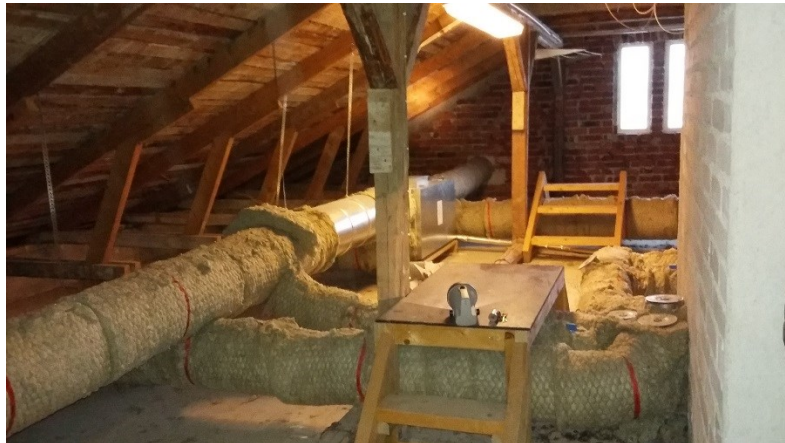
Molempien siipien yläpohjarakenteet olivat hyvät. Kuvassa 16 esitetään asuntosiiven yleisilme. Tarkastushetkellä yläpohjan lattialta löydettiin kuollut lintu. Haittaeläinten pääsy sisätiloihin tulisi estää.

Kuva 16. Asuntosiiven yläpohja

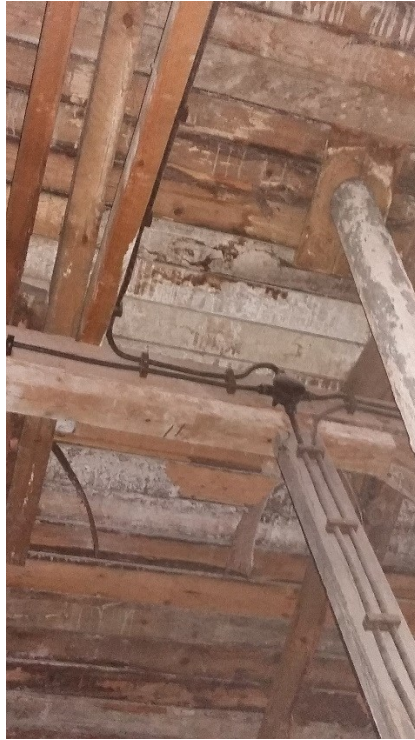
Koulusiiven yläpohjassa vanhojen kosteusvaurioiden jälkiä, joiden aiheuttajat jo aiemmin korjattu, kuva 17.

Kuva 17. Kouluusiiven katon vesivahingon jälki

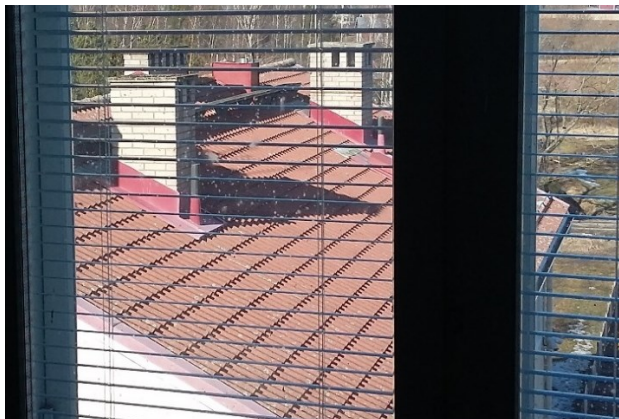
Kohdekäynnin aikana ei käyty koulusiiven katolla, mutta asuntosiiven katon kunto tarkastettiin koulun ullakkokerroksen ikkunasta, kuva 18. Ikkunasta katsoen asuntosiiven katon ja kattovarusteiden kunto vaikuttaa hyvälle. Lievää sammaloitumista on tiilikatolla nähtävissä.

Kuva 18. Asuntosiiven katto kuvattuna koulusiiven ullakolta.

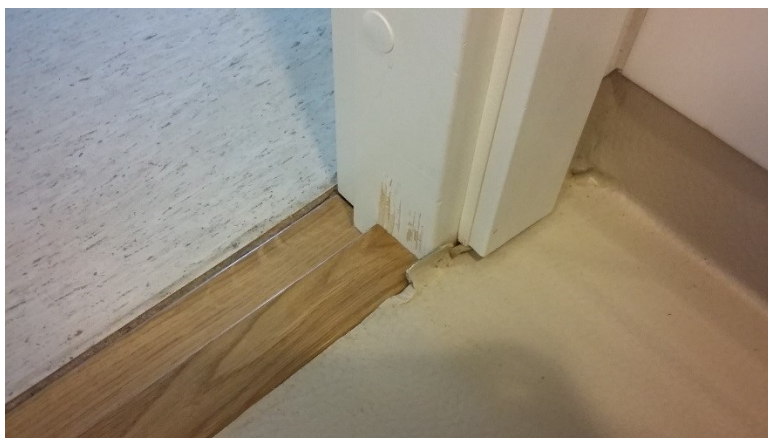
Lattiapinnat koulusiivessä ovat hyvässä kunnossa. Asuntosiiven lattiapinnat ovat huonokuntoiset. Muovimattojen liimaukset irtoilevat kaikissa tiloissa. Kynnyksissä maton leikkaukset tehty huolimattomasti siten, että maton alle pääsee vesi sekä liimaukset irtoilevat, kuva 19.

Kuva 19. Asuntosiiven lattiamaton leikkaus ja liimaus.

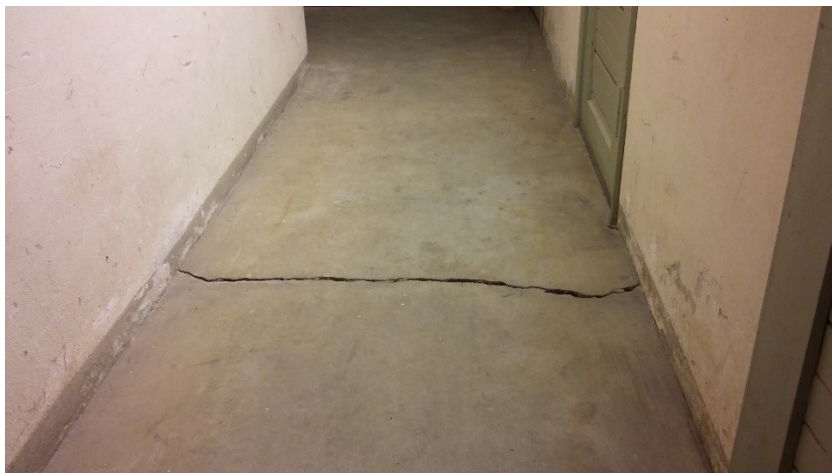
Kellarikerroksen lattiapinnat ovat tyydyttävässä kunnossa. Lattioissa näkyy kulumisen jäljet sekä erilaisten huoltotöiden jälkiä. Kellarikäytävässä koulusiiven alla yksi isompi rakennuksen elämisestä syntynyt halkeama, kuva 20.

Kuva 20. Kellarikäytävän lattian murtuma.

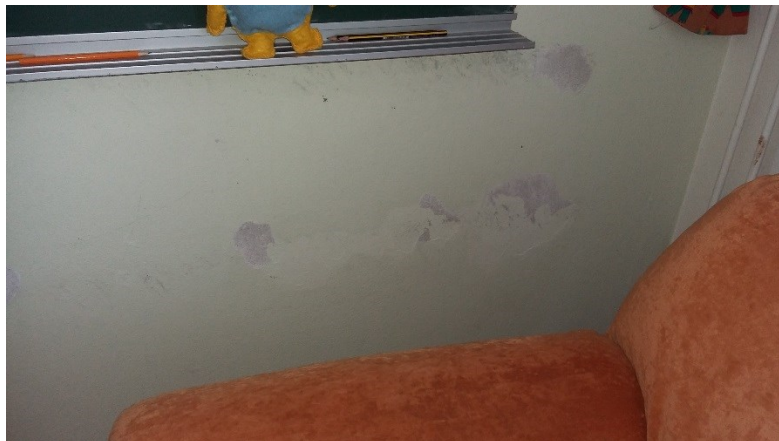
Asuntosivessä toimivan esikoulun seinäpinnat ovat huonokuntoiset, kuva 21. Pintojen kulumista on havaittavissa myös muulla kiinteistössä. Haitta on lähinnä esteettinen, mutta vaikuttaa kiinteistön käyttäjien kokemukseen kiinteistön kunnosta.

Kuva 21. Esikouluhuoneen seinän rappaukset irronneet.

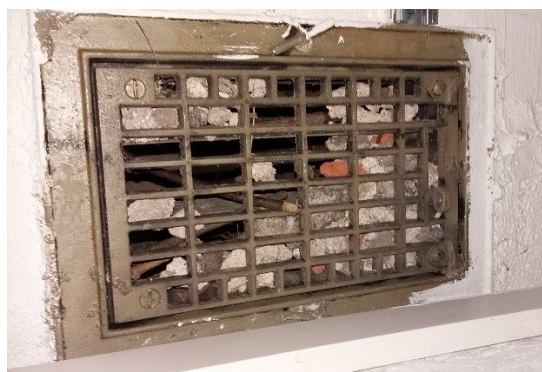
Rakennuksessa ollut aiemmin painovoimainen ilmanvaihto, jonka poistoilmahormit ovat jätetty avoimiksi koneellisen poistoilmaremontin yhteydessä, kuva 22.

Kuva 22. Kellarissa sijaitseva poistoilmahormi.

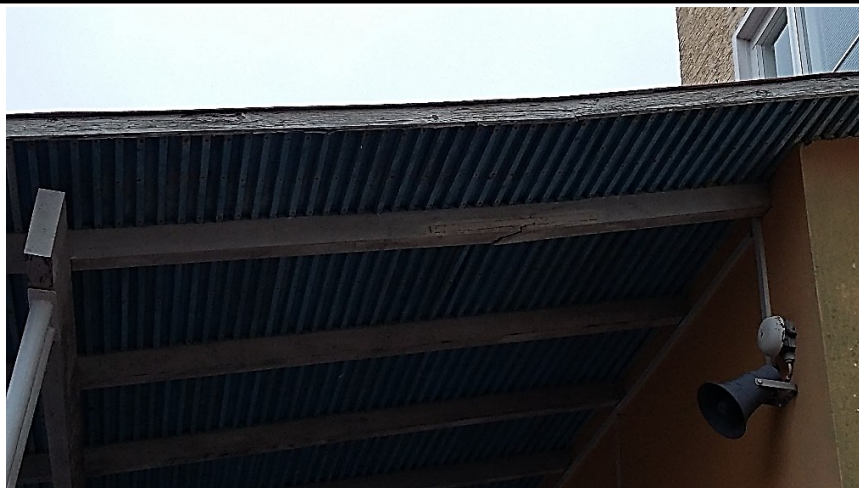
Kuva 23. Katoksen murtuneet kannakkeet.

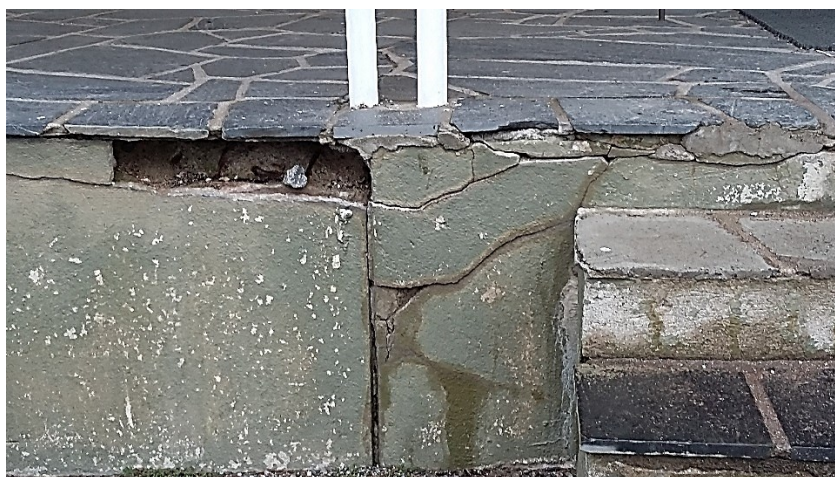
Lisäksi katoksen alla olevan laiturin betonit ovat useasta kohdasta murtuneet ja porrasten pintakiviä on irrallisina, kuva 24.

Kuva 24. Pääsisäänkäynnin laiturin betonivaurioita

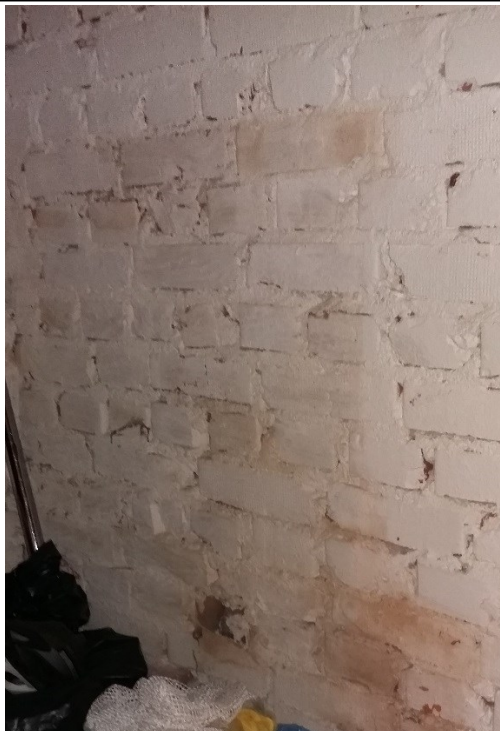
Kuva 28. Kellarikomeron tiiliseinän värjäymä.

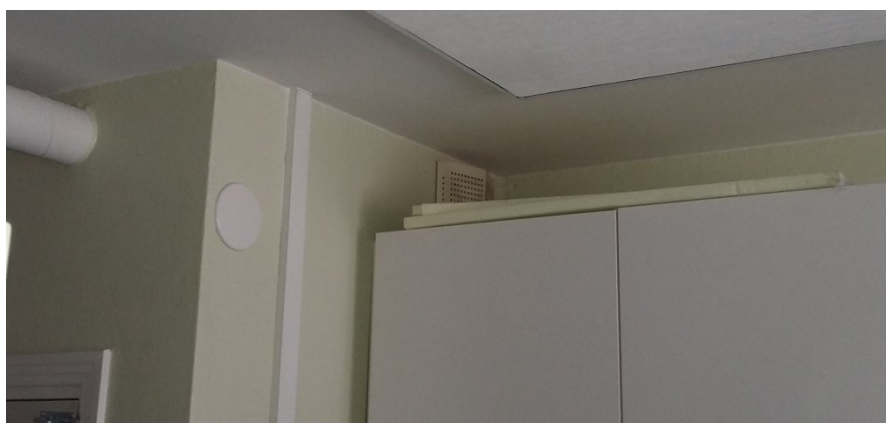
Kuva 29. Asuntosiiiven raitisilmaventtiili osittain peitossa.
