Päiväkodin ilmanvaihtojärjestelmän kuntotutkimus

Metropolia Ammattikorkeakoulu

Insinöörityö

19.5.2017

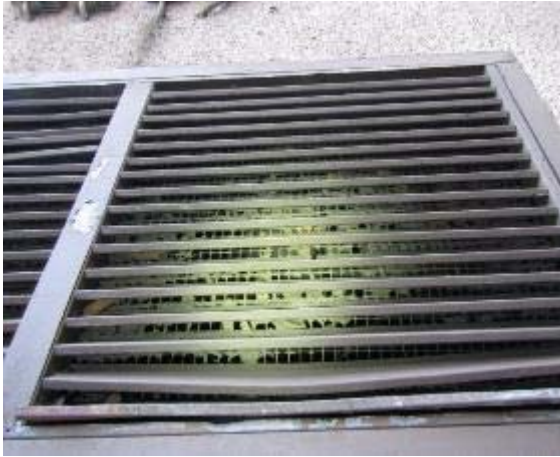
Raitisilman ulkosäleikkö (kuva 4) on asennettu sisäpihan ulkoseinälle, sisäänkäynnin lähelle ja noin 2 metriä maanpinnasta ulkoseinälle. Raitisilmakammio on yhteinen Asuntoyhtiön kellarin allastilan tuloilmakoneen kanssa.

Kuva 4. Raitisilmasäleikkö on likainen ja osittain tukossa lehtiroskista. Säleikkö tulee puhdistaa.

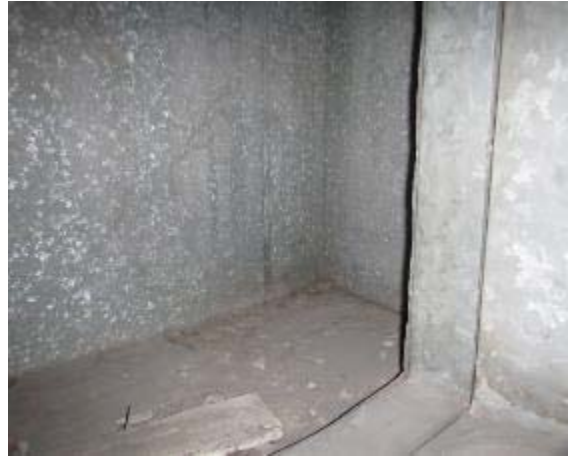
Kuva 5. Yhteinen raitisilmakammio on hyvin likainen, ja kammiossa oli laudankappale.

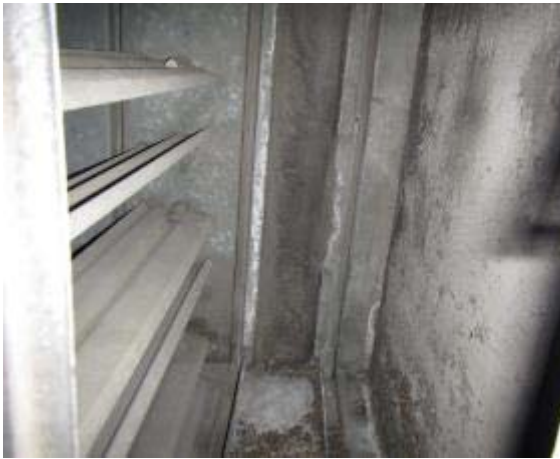
Kuva 6. Raitisilmapelti on toimiva. Suodatinosan luukku oli epämääräisesti paikoillaan, ja konehuoneen ilmaa pääsee koneen sisälle luukun kautta.

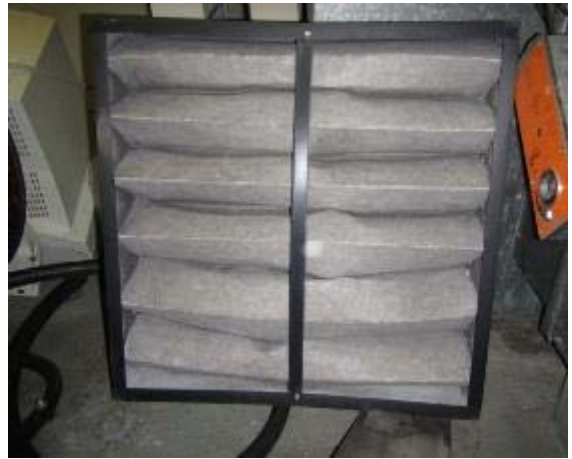
Kuva 7. Suodatin on kunnossa ja vaihto tehty aiemmin. Suodatinluokasta ei ollut merkintöjä.

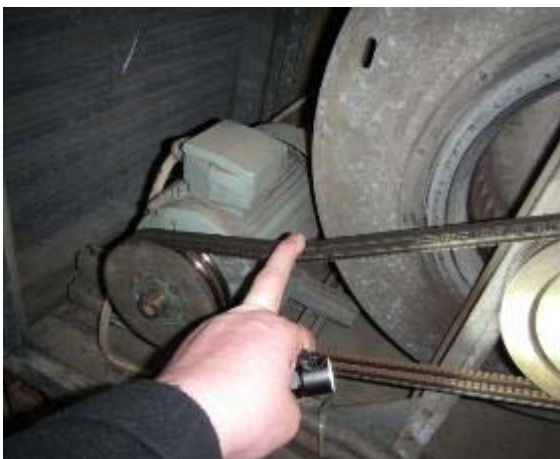
Kuva 8. Puhallin on likainen, ja kiilahihnat ovat löysällä.

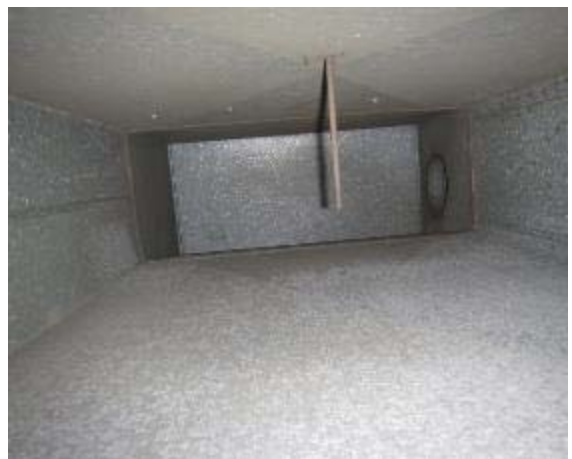
Kuva 9. Tuloilmakanavassa on paljon pölyä ja likaa.

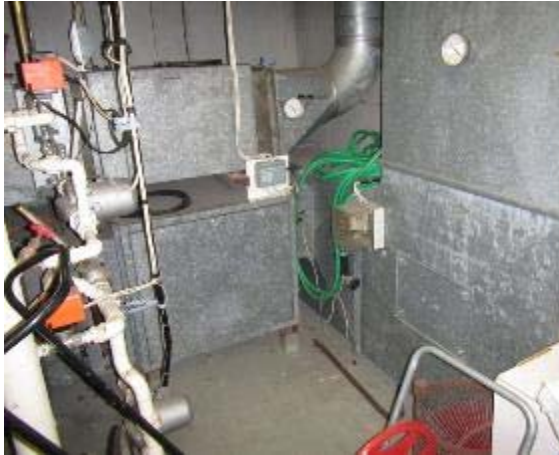
Kuva 12. IV-konehuone. Alempana kuvassa LPK Haukan tuloilmakone. Tilassa on paljon varastoituna tavaraa.

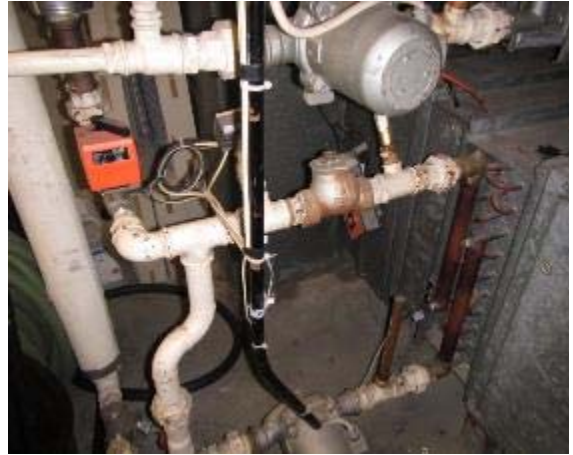
Kuva 13. Lämpöpumppu on alkuperäinen. Lämmityksen 2-tieventtiili oli uusittu. Lämpötilan säätöanturi on heikosti kiinni putkessa.

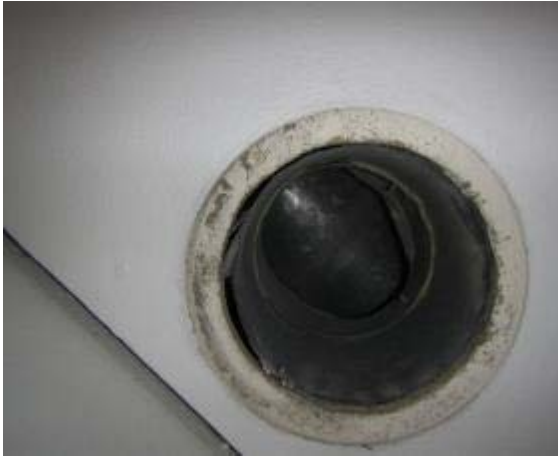
Kuva 14. Kanavaosa poistoilman runkokanavaan on erittäin likainen.

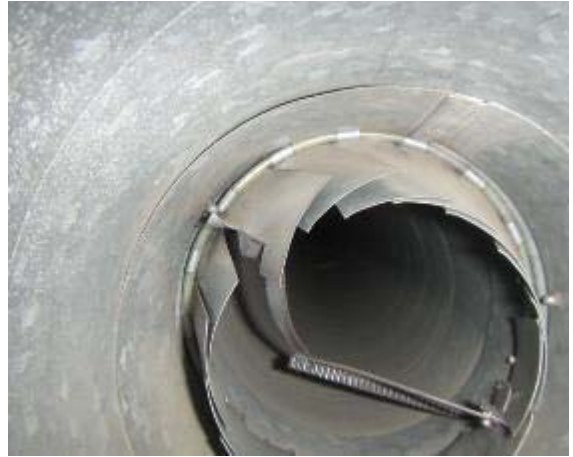
Kuva 15. Kokoustila. Tuloilmakanavassa on vanha iirispelti rikkoontuneena ja pölyä runsaasti.

Kokoustilan tulokanavaan oli jäänyt vanha säätöpelti, ja kanavaosaan uusitusta pääte-elimestä ei tullut yhtään ilmaa. Useiden säätöpeltien säätöosat ovat maalattu päälle ja säätöpellit säädetty pienelle (lukema 2–3 asteikolla 1–10). Ryhmähuoneessa 3 ja vierei- sessä tilassa on toimivat iirissäätöpellit. (kuva 16)

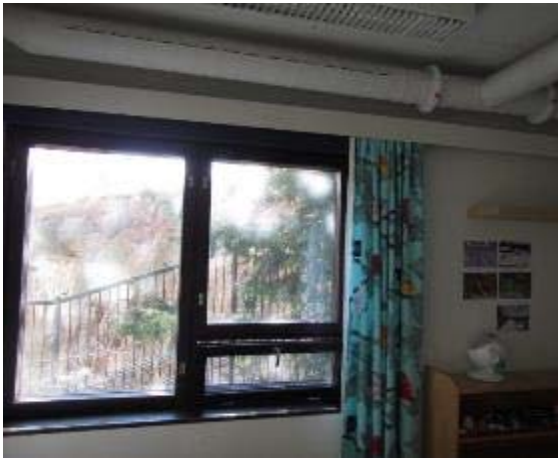
Kuva 16. Ryhmähuoneiden tuloilmakanavat on varustettu säätöpelleillä.

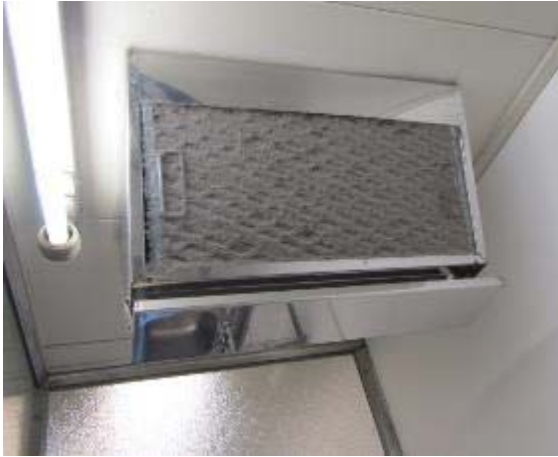
Kuva 19. Keittiön poistoilman rasvasuodatin oli tukossa.

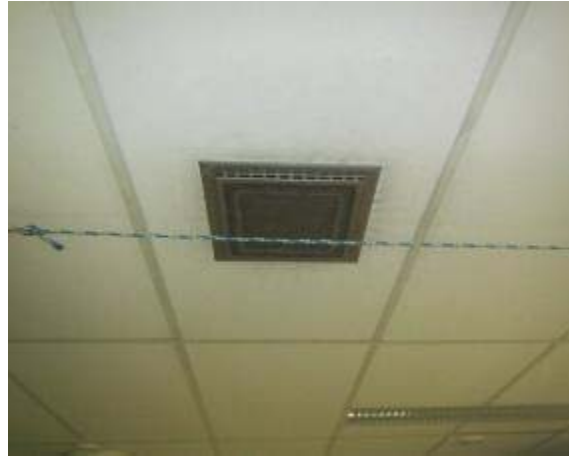
Kuva 20. Tyypillinen kattohajottaja. Kattopinnassa oli paljon pölyä.

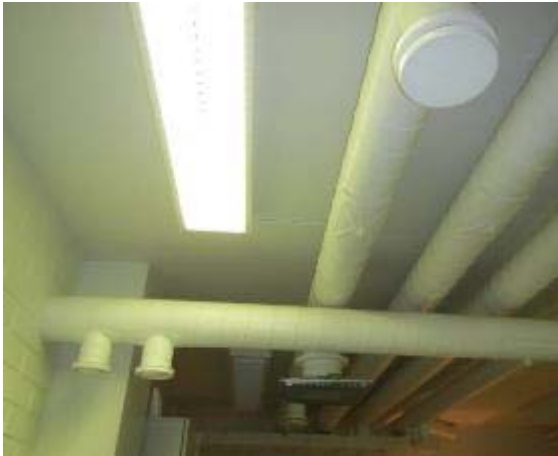
Kuva 21. Kokoustilan tuloilman päätelaitteesta ei tule ilmaa. Säätäpelti oli lähes kiinni asennossa.

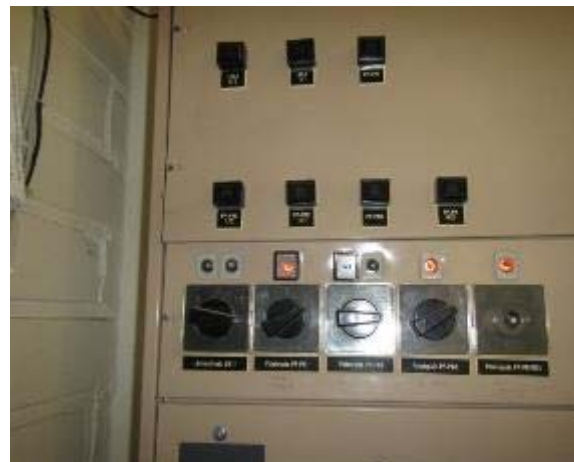
Kuva 26. IV-koneiden käyttökytkimet. Kytkimet käsikäytöllä 1/1 -asennossa, mutta koneet pyörivät $\frac{1}{2}$ -teholla!

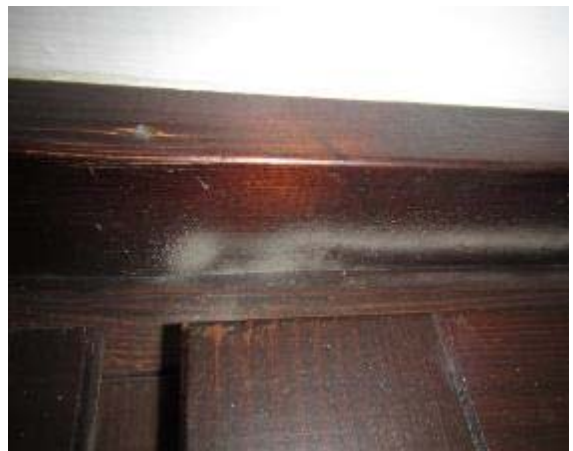
Kuva 28. Ilmavuotoa ikkunan karmin ja tiivisteen välistä.

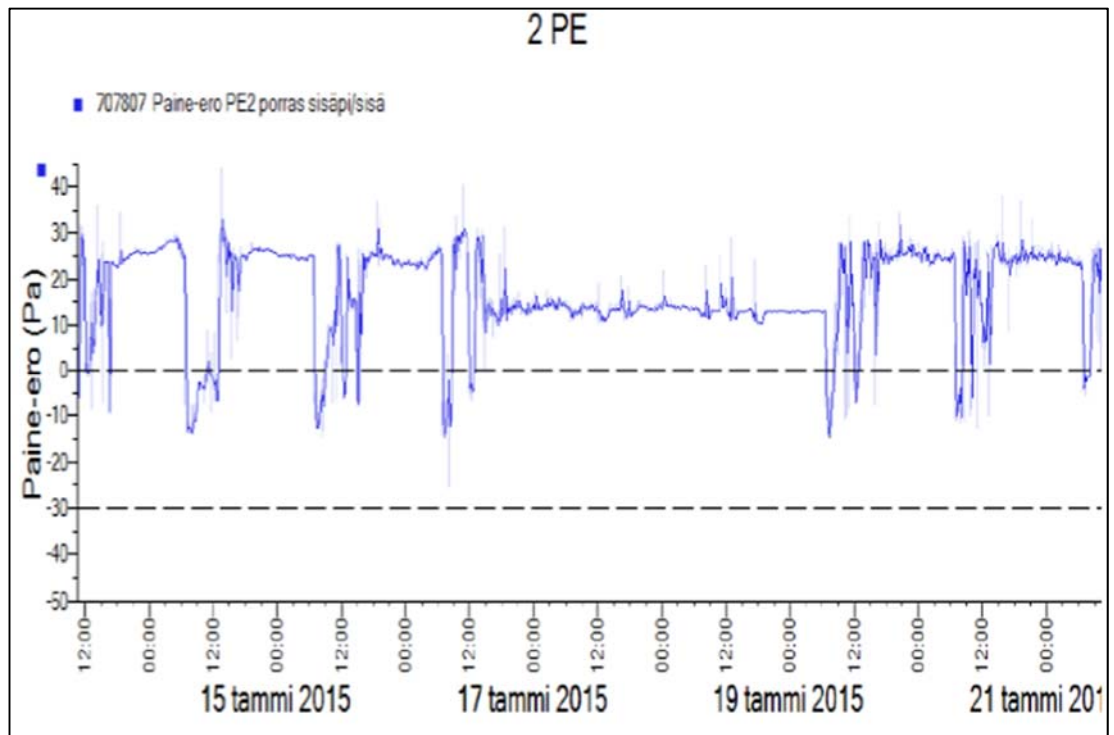
Kuva 30. Paine-eromittaukset, porrashuone/päiväkoti.

Esitetyistä kuvaajista 2 PE (kuva 30) kuvaa paine-eron mittausta suhteessa porraskäytävään, mikä selittää mitatun ylipaineen. Erityisesti talviaikaan sisätilat ovat ylipaineisia suhteessa porraskäytävään kerrostalon alaosissa. Negatiiviset paine-erorajat ulkoilmaan nähden ylittyvät käytännössä jokaisessa mittauksessa, joka mahdollistaa epäpuhauksien kulkeutumisen rakenteista sisäilmaan. Kuvaajista nähdään selvästi tilan käyttöaikojen vaikutus, kuten ikkunoiden ja ovien availu sekä yöt ja viikonloppu, jolloin IV-koneet eivät ole käynnissä. Mittausajanjaksolla vallitsi navakka tuuli, joka myös vaikuttaa paine-erojen suuruuteen.

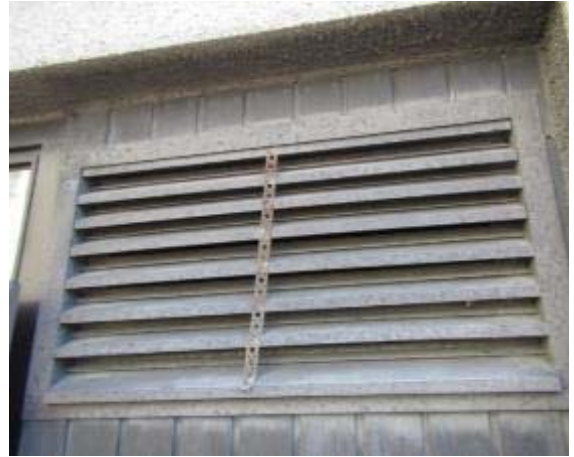
Kuva 42. Ruosteinen ja likainen raitisilmasäleikkö, jonka suojuus poistettiin tarkastusta varten.

Raitisilmasäleikön sijainnista johtuen on todennäköistä, että sitä kautta tuloilmaan kulkeutuu epäpuhtauksia. Tehtyjen tarkastuksien perusteella raitisilman ulkosäleikkö on likainen ja siinä on roskaa ja ruostetta. Raitisilmakammio oli kauttaaltaan likainen, ja villaeristeiden pintakerrokset ovat vaurioituneet sekä niissä on vanhoja kosteuden aiheuttamia jälkiä. (Kuva 43.)

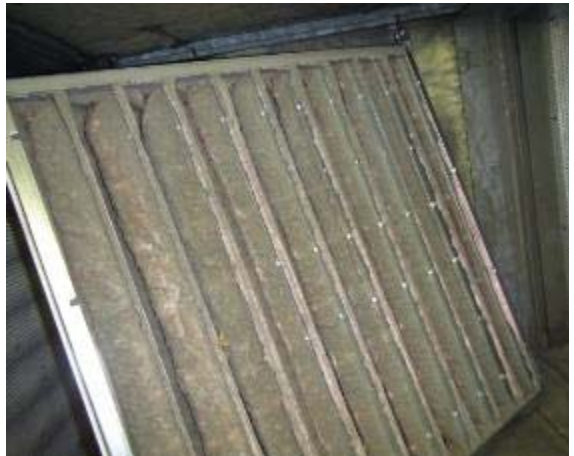
Kuva 44. Tuloilman pussisuodatin oli likainen.

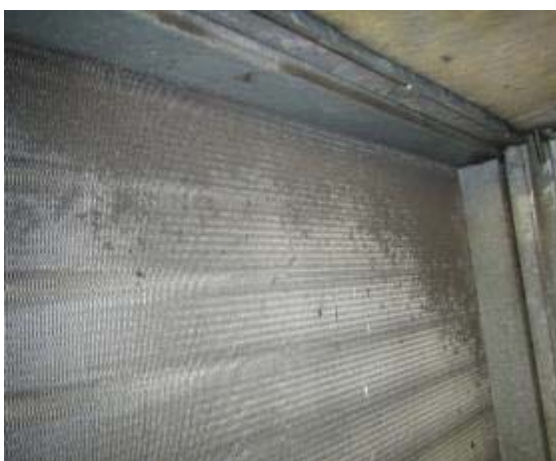
Kuva 45. Lämmityspatteri oli yläreunasta tukossa.

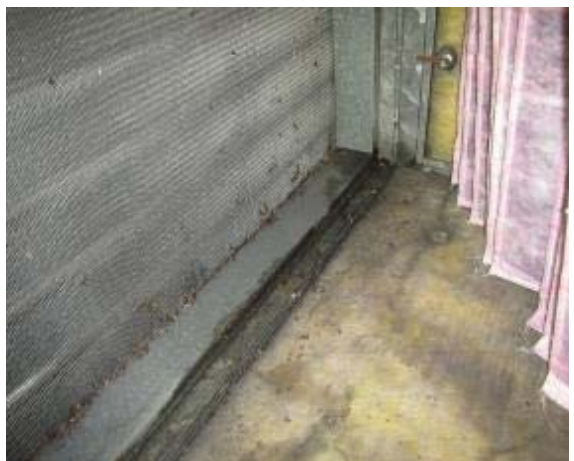
Kuva 46. Suodatinkammio sisäpinnoilla on villalevyt. Levy on useasta kohdasta rikki.

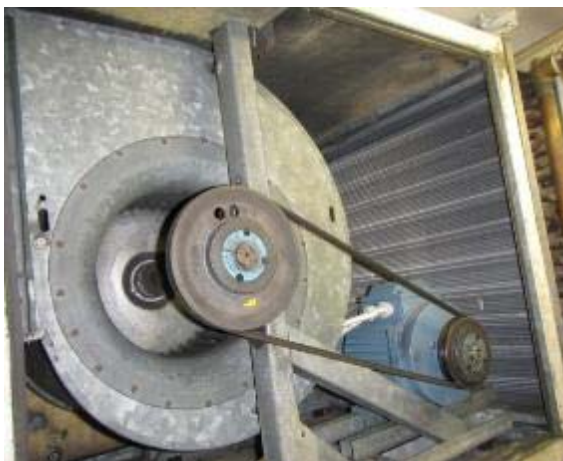
Kuva 47. Puhallin oli likainen. Sähkömoottori oli uusittu aiemmin.

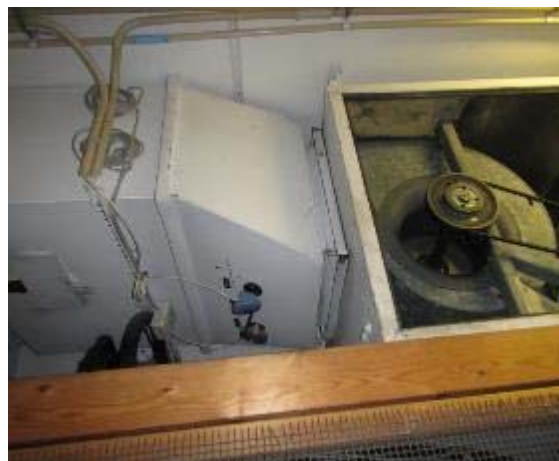
Kuva 48. Tarkastusluukun kansi ei ollut tiivis

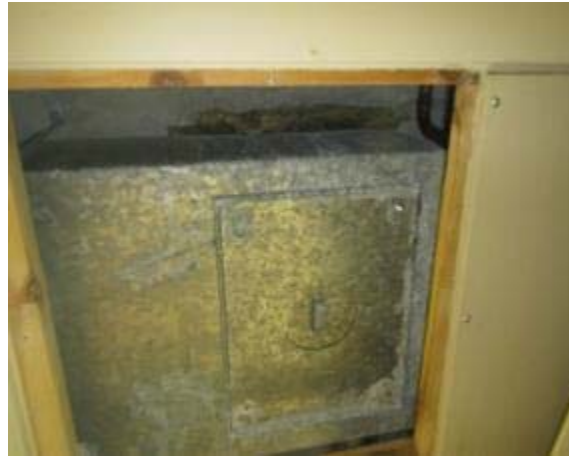
Kuva 56. Poistoilmakanavassa oli jälkiä aikaisemmin tapahtuneesta vesivuodosta.

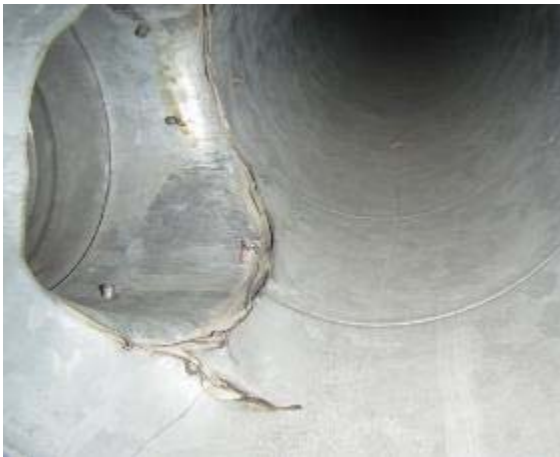
Kuva 57. Ryhmähuoneen H4 tuloilmakanavassa oli pölyä.

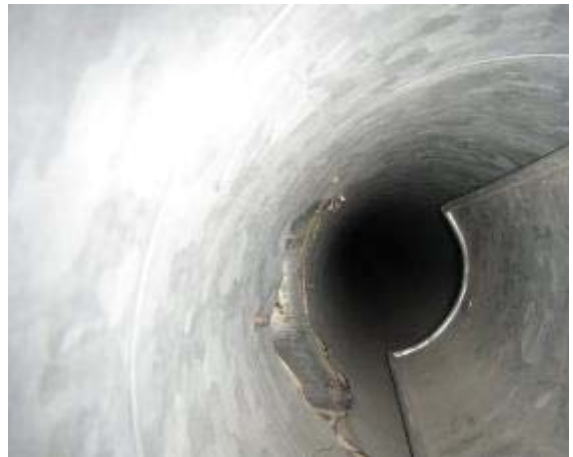
Kuva 58. Tuloilmakanavan sisäpinnoilla oli pölyä.

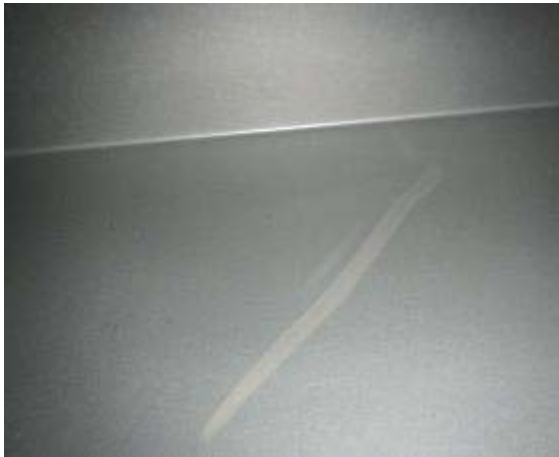
Kuva 59. Keittiön tuloilmakanavassa oli pölyä (sormitesti).

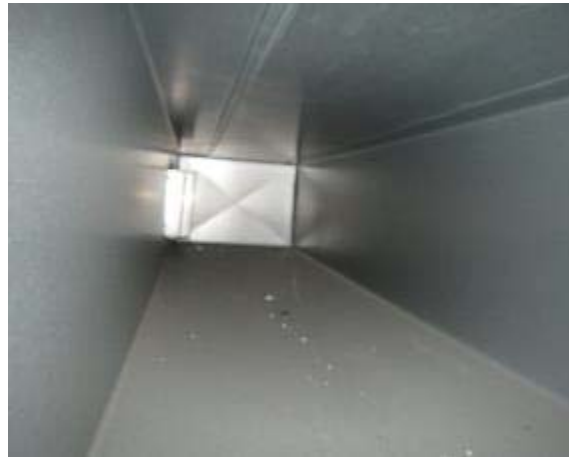
Kuva 60. Keittiön tuloilmakanavan pohjalla epäpuhtauksia ja irtoainesta.

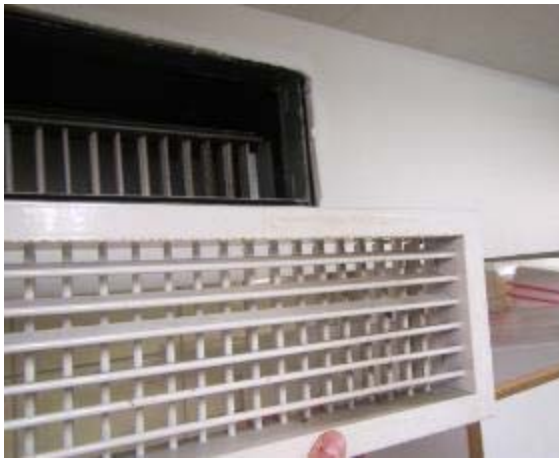
Kuva 61. Keittiön tuloilmasäleikkö. Hieman likaa ja rasvaa.

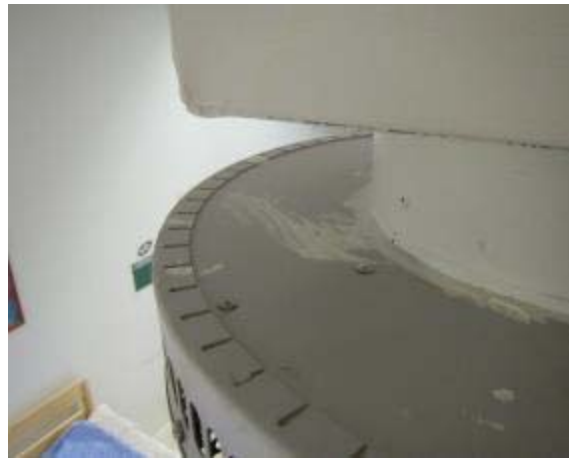
Kuva 62. Tuloilmaelimen päällä oli huomattavasti pölyä.

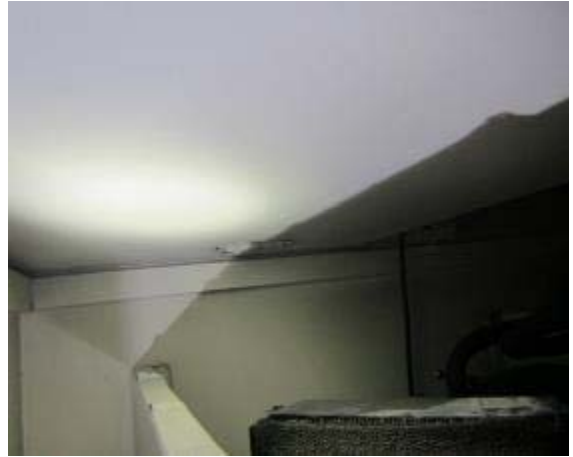
Kuva 66. Poistoilmaventtiili oli pois paikoiltaan.
