**RAUTION SEUDUN RAUHANYHDISTYKSEN TOIMITALON KUNTOARVIO JA
PTS-EHDOTUS**

Matti Hintsala
Opinnäytetyö
Kevät 2017
Rakennusalan työnjohdon ko.
Oulun ammattikorkeakoulu

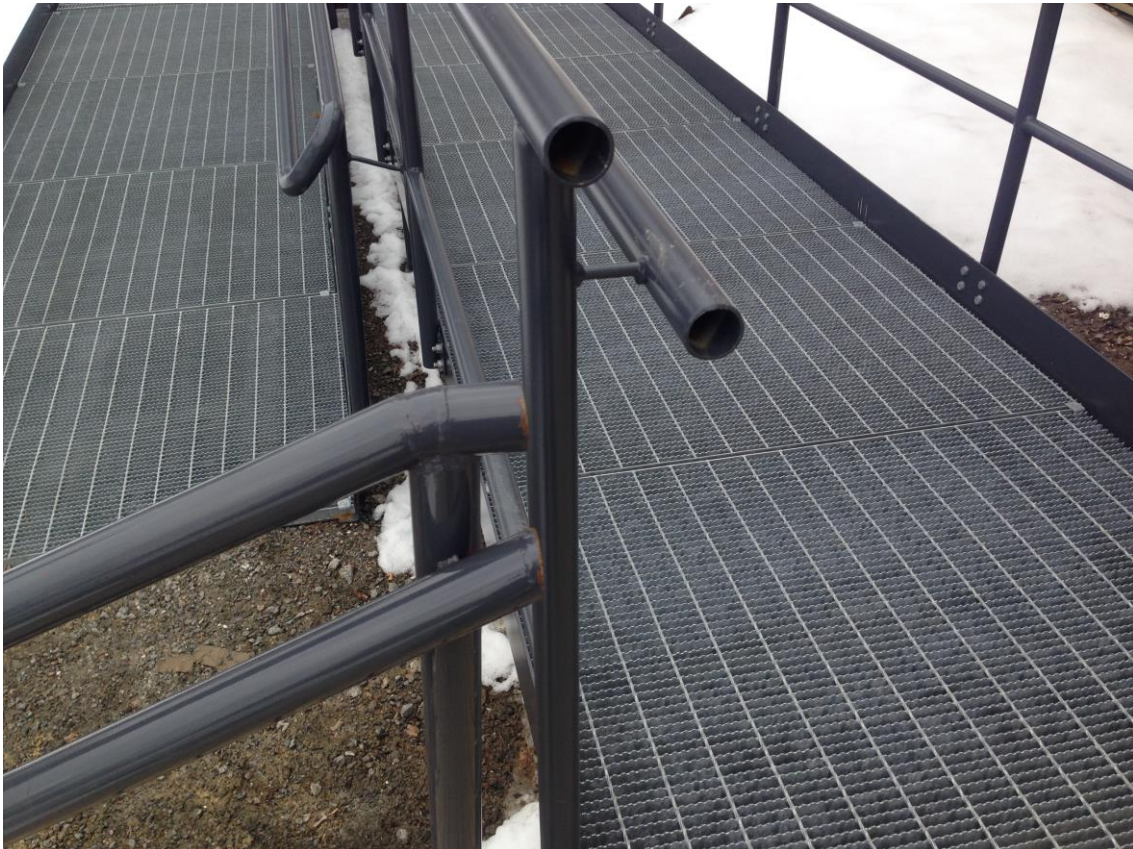
Kiinteistötarkastuksessa havaittiin, että lipputangon sijainti on huono ja se haittaa talvella piha-alueiden aurausta. Lisäksi havaittiin, että pääportaan ja invaluisikan kaiteiden päistä puuttuu päätytulpat ja kaiteidenpäät ovat teräviä (kuva 3).

KUVA 3. Puuttuvat kaiteiden päätytulpat

Siirretään lipputanko piha-alueen toiselle puolelle, lähelle rakennuksen seinustaa, jolloin se ei haittaa aurausta. Asennetaan kaiteiden päihin tulpat.

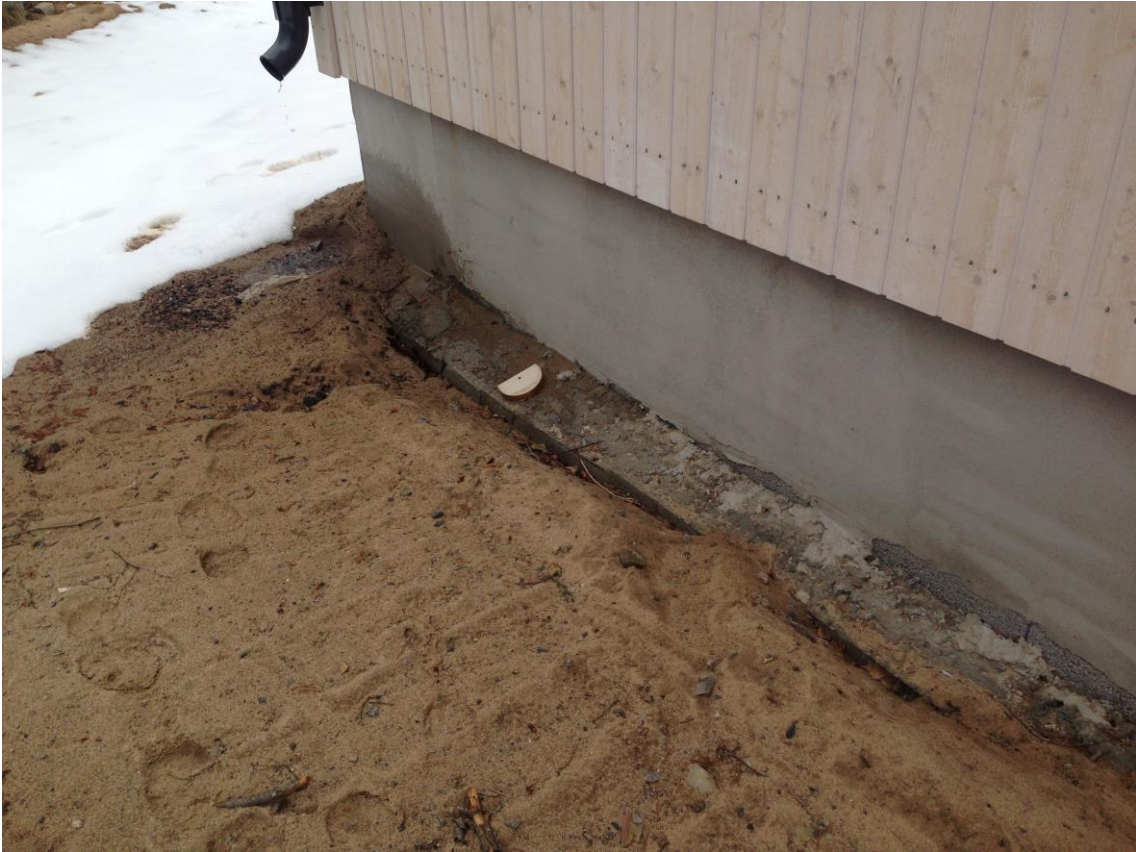
Havaittiin että rakennuksen toisesta päästä puuttuu sadevesijärjestelmä kokonaan (kuva 4), ja muutkin sadevesikaivot ovat huonosti asennettuja ja sadevesijärjestelmä ei toimi kunnolla (kuva 5). Pihamaan kallistukset olivat paikoin huonot, mistä johtuen vesi jää seisomaan pihamaalle. Alueosien kuntoluokaksi määräytyi kuntoluokka 1.

KUVA 4. Puuttuvat routaeristeet ja sadevesijärjestelmä

Perustamistapana on maanvarainen anturaperustus, valetulla teräsbetonianturalla, jonka päälle on muurattu kevytsoraharkkosokkeli, joka on rapattu (4). Sokkelin rappauspinnassa havaittiin pieniä halkeamia uuden- ja vanhansokkelin rajapinnassa. Rakennuksen yhden kulman havaittiin olevan muita alempana, mutta sokkelissa ei havaittu selviä halkeamia kyseisellä kulmalla. Ilmeisesti sokkeli on jäänyt alemmaksi jo rakennuksen rakennusvaiheessa. Lisäksi havaittiin, että uuden kahvion kohdalta puuttuu routaeristeet kokonaan. Perustusten kuntoluokaksi määrytyi kuntoluokka 3.

Asennetaan puuttuvat sadevesijärjestelmän osat ja korjataan olemassa olevien sadevesikaivojen asennot. Korjataan piha-alueiden kallistukset kuntoon.

Tarkkaillaan perustusten tilaa, ja tarvittaessa korjataan syntyneet halkeamat. Asennetaan puuttuvat routaeristeet muiden pihatöiden yhteydessä.

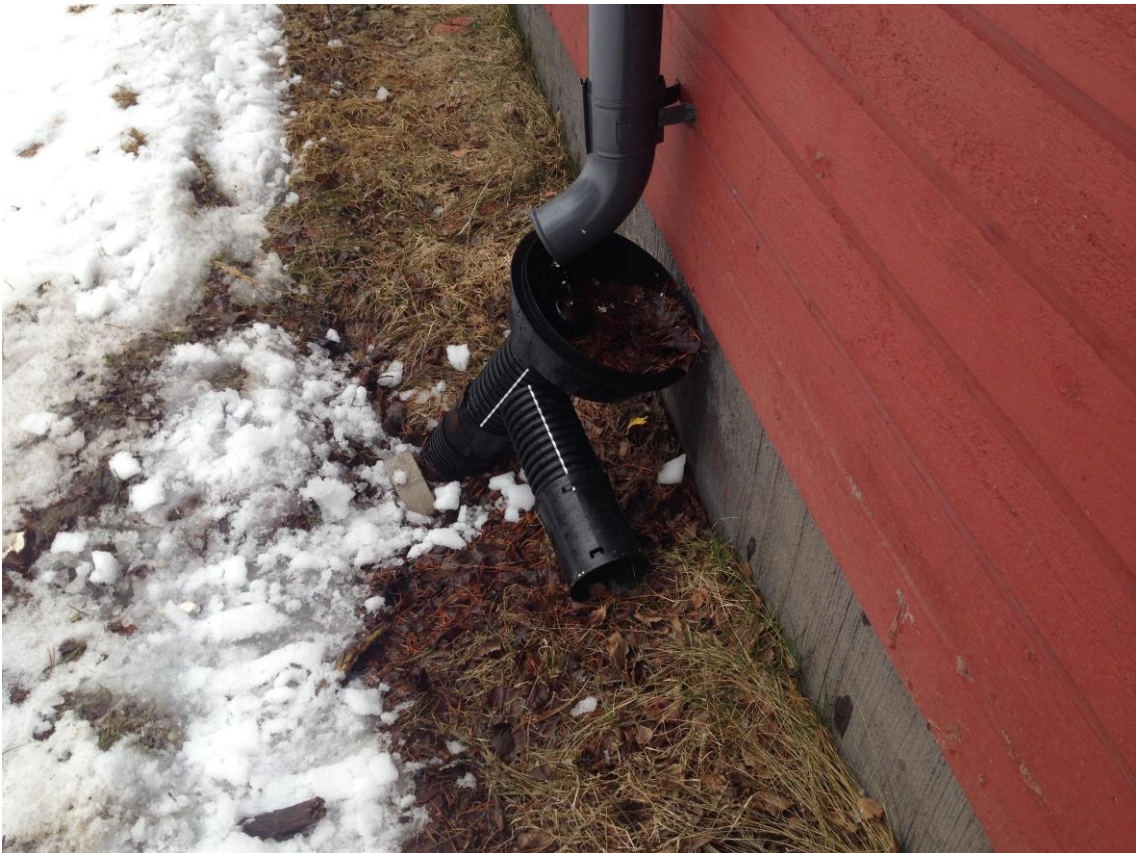
KUVA 5. Huonosti asennettu sadevesikaivo
