**RAKENTAMATTOMAN SORATIEN RAKENTEEN PARANTAMINEN**

Tierakenteen kantavuuden parantaminen Fingrid Oy:n muuntajakuljetuksia varten

Mikko Saarela  
Opinnäytetyö  
2017 kevät  
Yhdyskuntatekniikan koulutusohjelma  
Oulun ammattikorkeakoulu

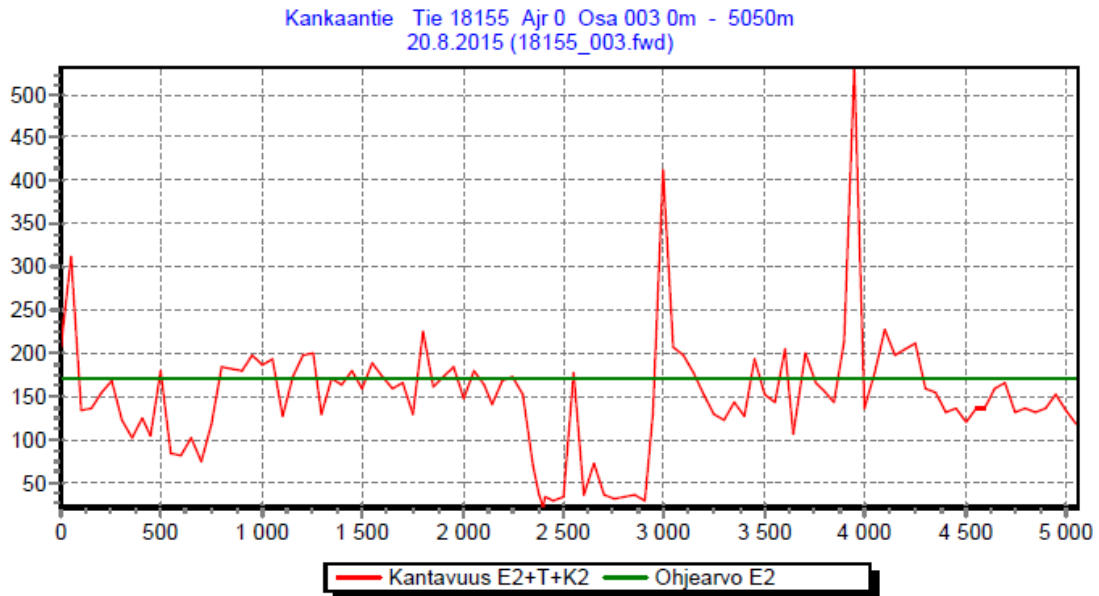
KUVA 14. Kankaantien 18155 kantavuusmittausten tulokset (6, s. 1)

Kuvaajasta nähdään heti, että paaluvälillä 2300-2900 saadut kantavuuskokeiden tulokset ovat reilusti alle kantavuuden ohjearvon kuljetuksen reitillä. Kantavuuksien ohjearvona reitille ja kynnyksarvona rakenteen parantamiseen ryhtymiselle pidettiin  $100 \text{ MPa/m}^2$ . Kyseisellä paaluvälillä pudotuspainolaitteen kantavuustulokset putosivat matalimmillaan  $25 \text{ MPa/m}^2$ . Lisäksi maaperäkarttojen mukaan tien pohjamaa koostui paaluvälillä 2300-2900 ohuesta turvekerroksesta ja siltistä.

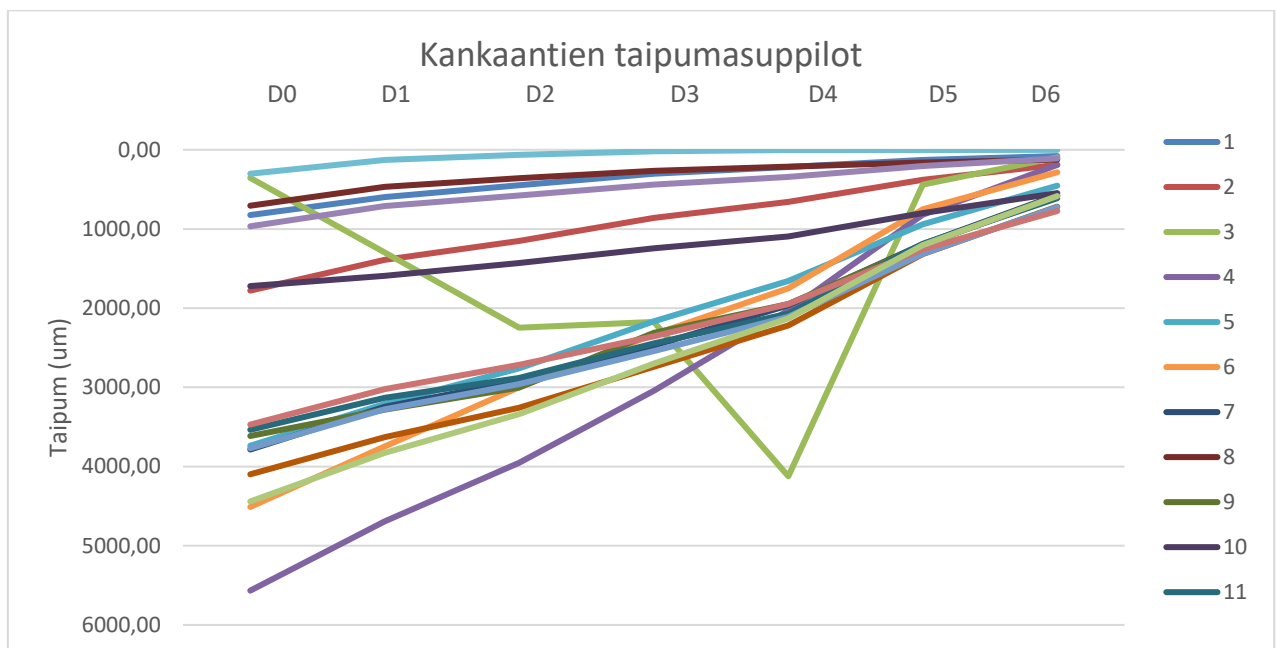
KUVA 16. Koonta Kankaantien taipumasuppiloista

loin mittauskohdan alla on saattanut olla suuri lohcare. Näiden arvojen perusteella pohjamaa on myös huonosti kantavaa. Tulokset sopivat hyvin yhteen kairaustulosten perusteella saadusta pohjamaan laadusta ja rakentamattomalle sotatielle tyypillisestä rakenteesta tai pikemminkin varsinaisen rakenteen puutteesta johtuviin kantavuusongelmiin.

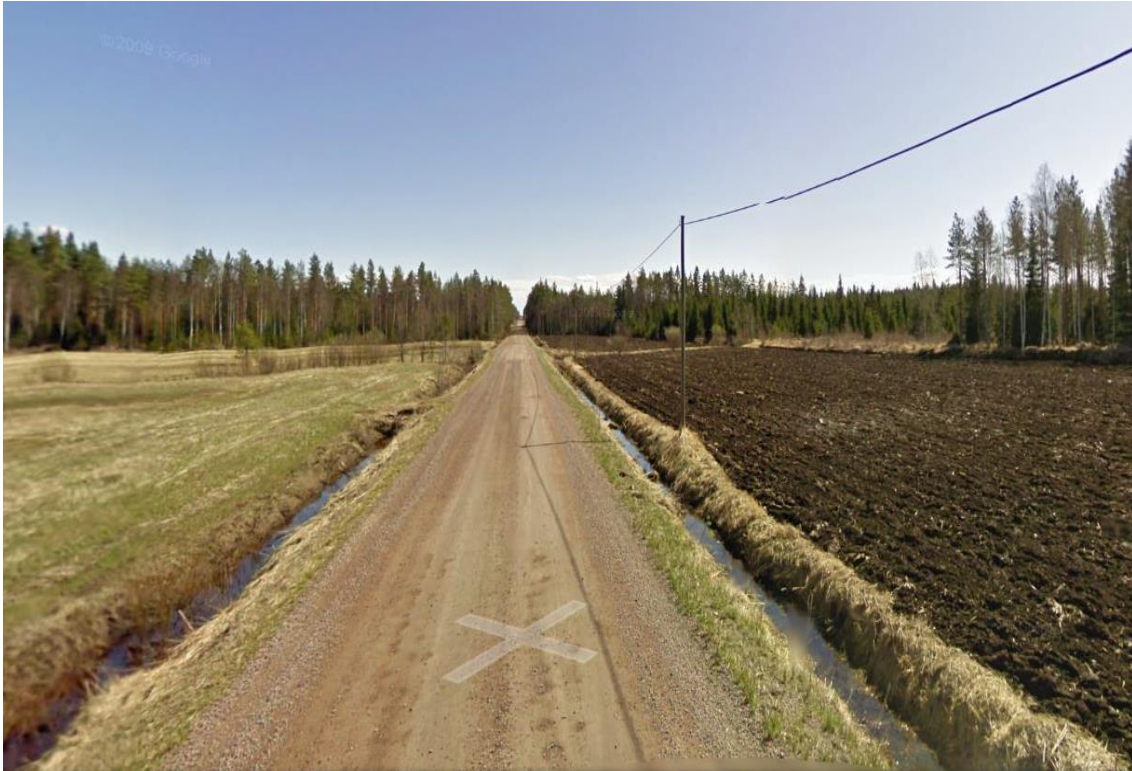
*KUVA 17. Kankaantie 18155, tieosa 003, paaluväli 2030-2900.*

Tieosuudella ojien kunto oli huono, minkä vuoksi nykyisissä sääolosuhteissa,  
jossa vettä sataa poikkeuksellisen usein ja paljon, tarvitaan toimiva kuivatusjär-  
jestelmä, jotta tie pysyisi kunnossa. Tieosuuden ojat vetivät huonosti. Kyseinen  
tieosuus oli vanha, liikennemääriltään vähäinen rakentamaton soratie, eikä ojja  
ei ollut aukaistu eikä muotoiltu pitkään aikaan.

Kuvasta nähdään, että ojat ovat täynnä, ja vesi ei pääse virtaamaan niistä pois. Syyt kuivatuksen huonoon kuntoon ovat ojien profiilien painuminen maatalouden vuoksi ja ojien täyttyminen niissä kasvavan biomassan lahoamisen sekä ojiin liikenteen takia päätyvän hienoaineen vuoksi. Laskuojia on myös vähän ja niidenkin kunto on huono. Pelloille johtavien liittymien rummut ovat huonokuntoisia ja niiden päät ovat nousseet ylös. Joiltain osin rummut ovat romahtaneet. Alueen tasaisuus asetti myös haasteita kuivatukselle, sillä ojien vesiä oli vaikea saada painovoimaisesti virtaamaan mihinkään alueelta.

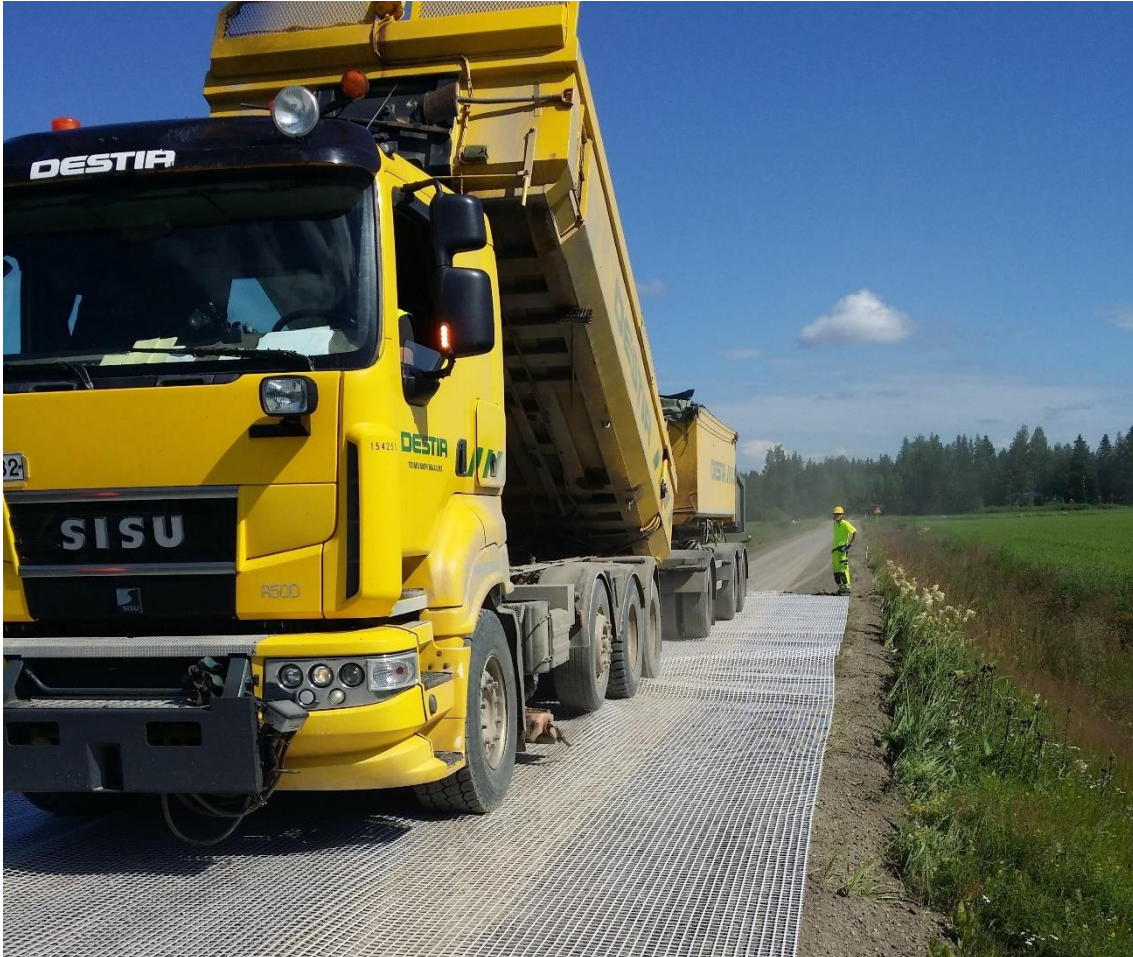
*Kuva 21. Uuden kantavan kerroksen rakentaminen*

Uusi kulutuskerros rakennettiin kalliomurskeesta (KAM) 0/65 mm. Murskeen le-  
vitystä on havainnollistettu seuraavassa kuvassa. (Kuva 21.) Kuvassa nähdään  
myös verkon päälle tulevan liikkuvan kuorman vaikutuksesta syntyvä aalto.
