TUOTANTORAKENNUKSEN KUNTOARVIO JA ENERGIANSÄÄS-
TÖKEINOT

Opinnäytetyö
Toukokuu 2017

Title
Condition Assessment and Improvement of Energy Management of Process Building

Kuntoarvio tehty 1.4.2017

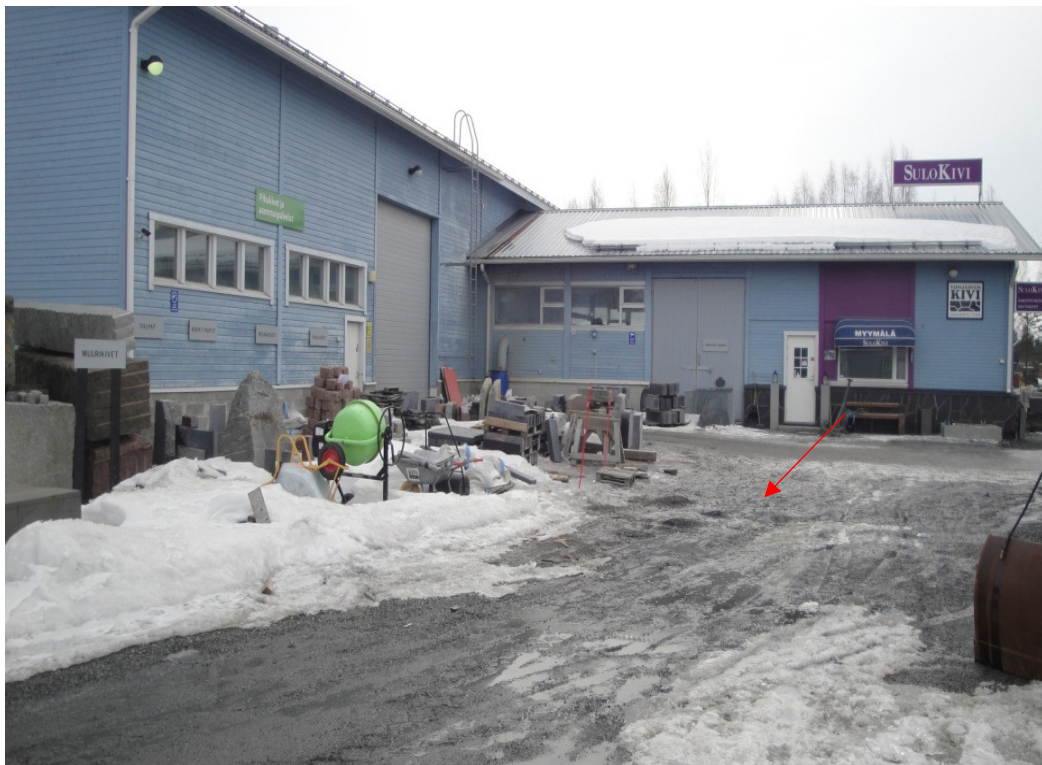
Rakennuksen etupihan yleisilmettä. Kunnallinen sadevesikaivo on merkattu kuvaan nuolella.

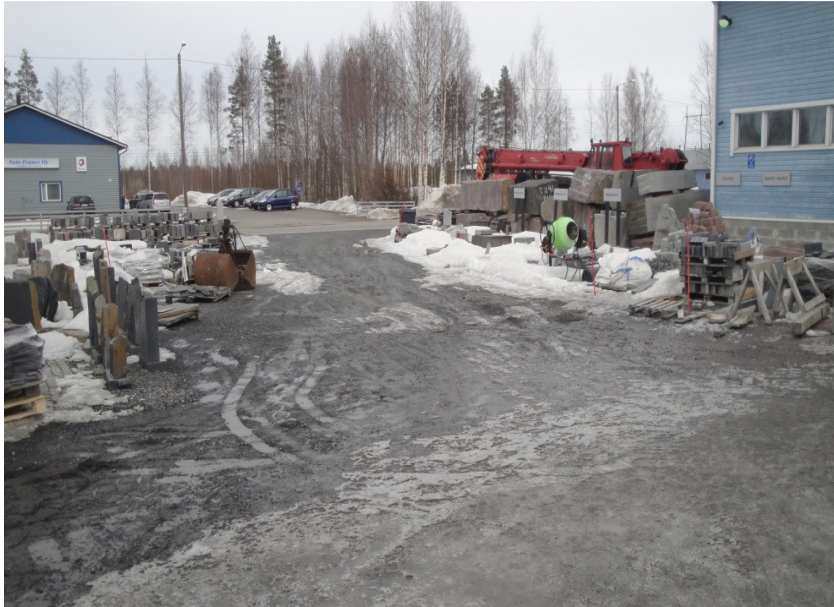
Rakennuksen etupihan yleisilmettä pohjoiseen päin (Aspitielle).

Vesi lätäköityy kulkuväylälle.

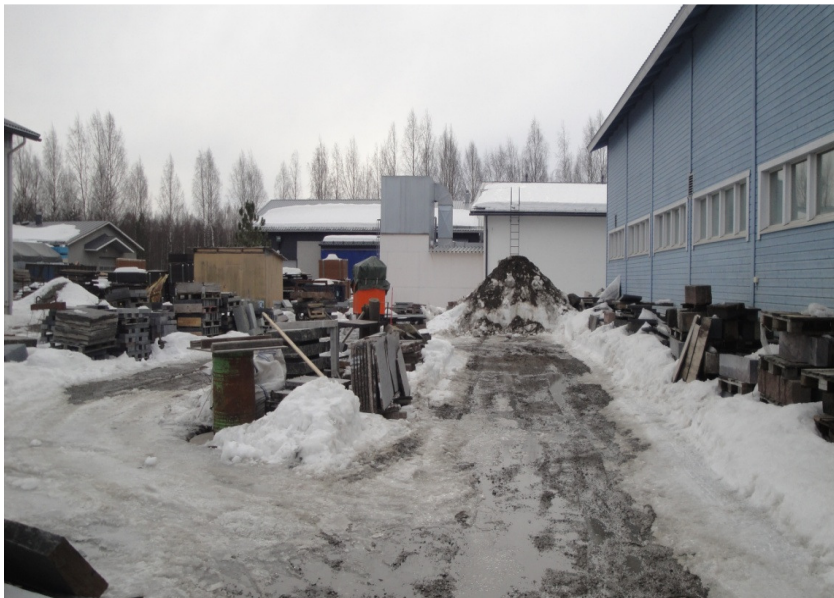
Rakennuksen takapihan yleisilmettä etelän suuntaan. Kulkuväyliä välissä on saostuskaivot.

Väylät upottavat runsaasti eikä sulamisvesi johdu pois. Vasemmalle jäävä alue lainehtii vettä.

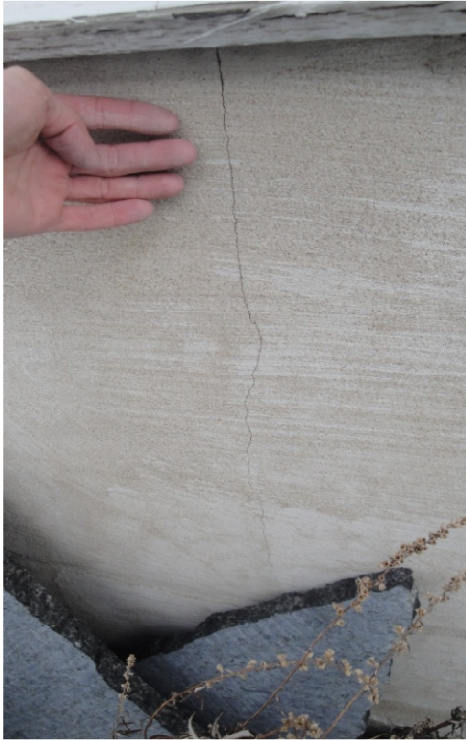
- Vanhan osan sokkeli on rapattu ja etelän puoleisessa sokkelissa on havaittavissa paljon lähinnä saumoja pitkin kulkevia (pysty-/vaakasuuntaisia) hiushalkeamia. Lähellä lounaan puoleista kulmaa näkyy myös muutama yksittäinen ylöspäin aukeneva halkeama. Pinnoituksen läpi "paistaa" suurilta osin myös harkkojen saumakohtat. Muutoin sokkeli näyttää suoralta ja on varsin siisti.

← Painumaan viit-
taava halkeama
lähellä lounais-
kulmaa.

- *Vanhan osan sokkelissa ilmenevistä pystysuuntaisista halkeamista on tehtävä säännöllisesti havaintoja kaksi kertaa vuodessa, jotta nähdään kasvavatko halkeamat (=painuuko rakennuksen nurkka).*

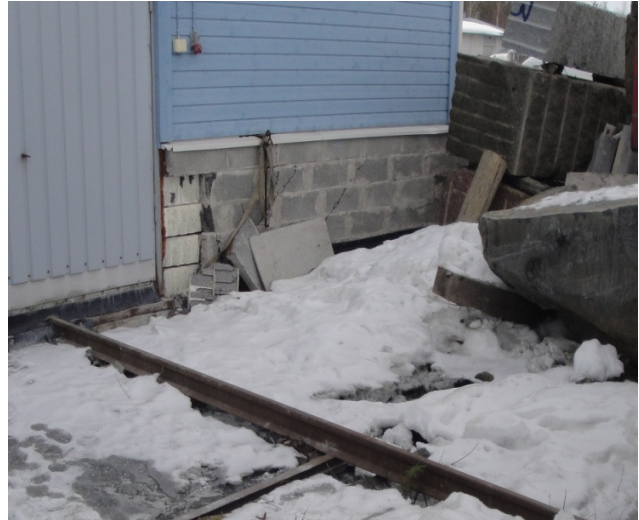
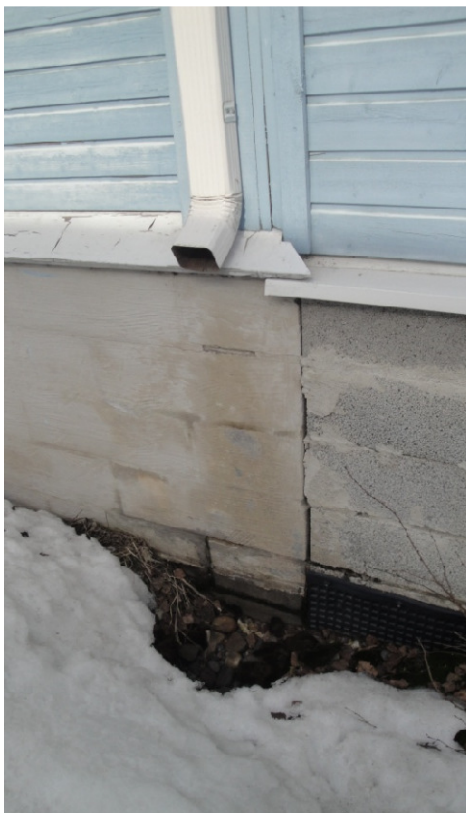
← Vanhan osan/hallin sokkelien epätiivis
yhtymäkohta etelän puoleisessa sokke-
lissa. Kuvat ovat otettu ulkoa ja sisä-
puolelta.

- *Vanha osa on varustettava patolevyllä ja rappauskäsittelyllä samassa yhteydessä, kun sadevesi-, salaojajärjestelmä asennetaan.*
-

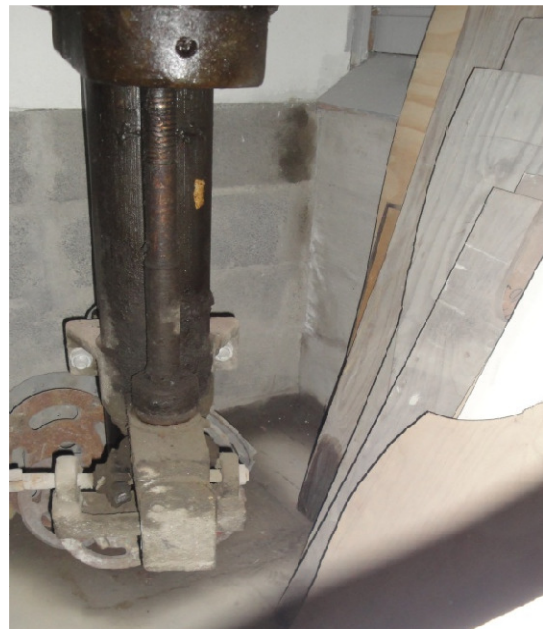
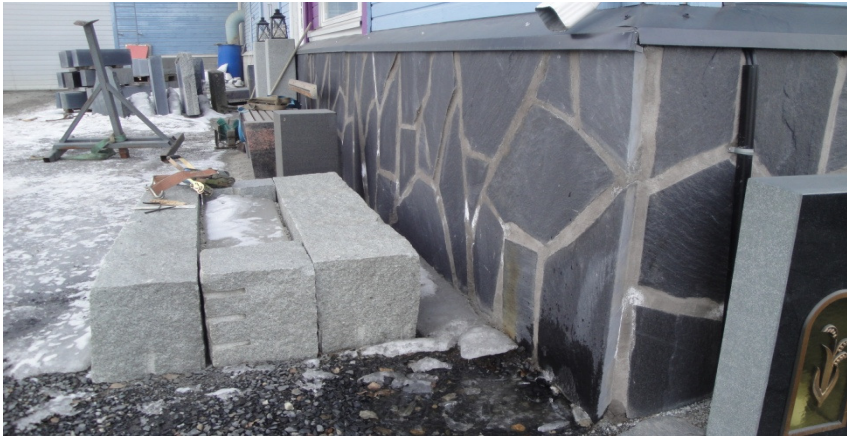
Kalkkeutuma sokkeleissa kertoo huonosta maapohjan kuivatuksesta.

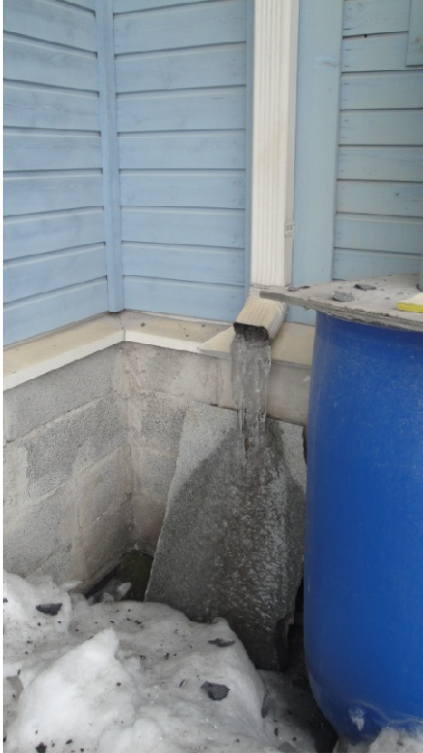
Syöksytörvien alapäävät loppuvat sokkelin yläpään tasalle.

Kuvassa oleva nurkkaus on sammaleen peitossa.

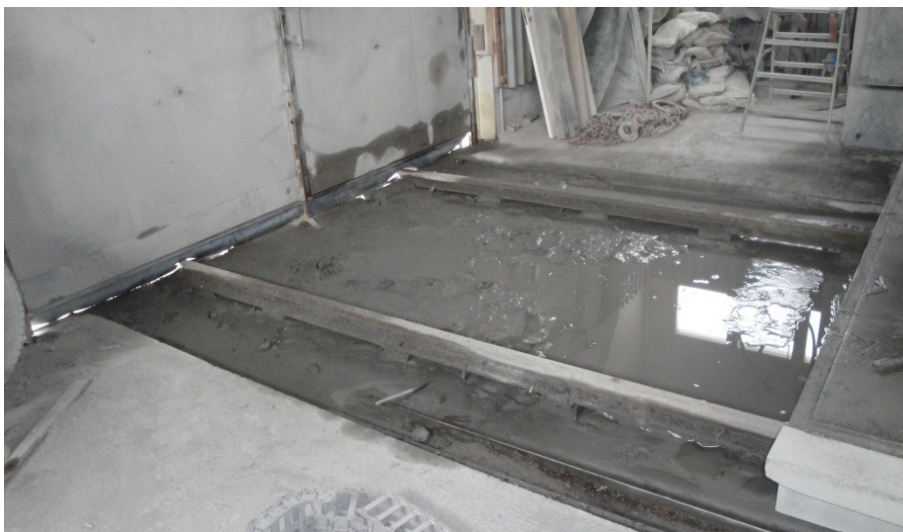
Aihiosahan prosessiveden poisjohtaminen ei toimi kunnolla, vaan osa vedestä jää kiskojen väliin kuoppaan.

-
- Aihiosahan ympäristön (erityisesti kiskojen väli) kallistuksia kasvatetaan, mikäli alueen siivoaminen ei auta veden poisjohtamisessa/nopeuta kuivumista.
 - Halkeamien injektointi injektointiepoksilla (ei välttämätöntä korjaustarvetta).
 - Vedenpoistokouru on suljettava seinään johtavalta osalta, esim. täyttö betonivalulla.
 - Hiekkapuhalluslaitteiston kondenssivesi kannattaa tyhjentää astiaan, jotta vesi ei kerry pilarin/seinän juureen.
-

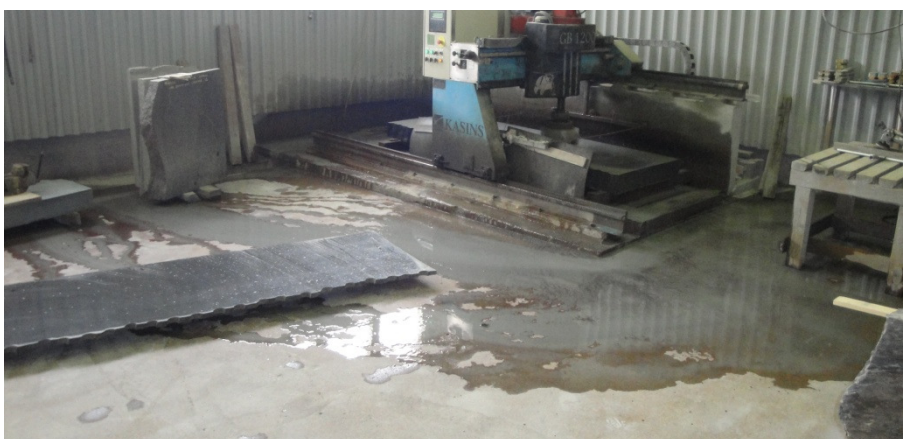
Hiomakoneen prosessivesi kastelee ympäröivät rakenteet ja valuu osittain väärään suuntaan.

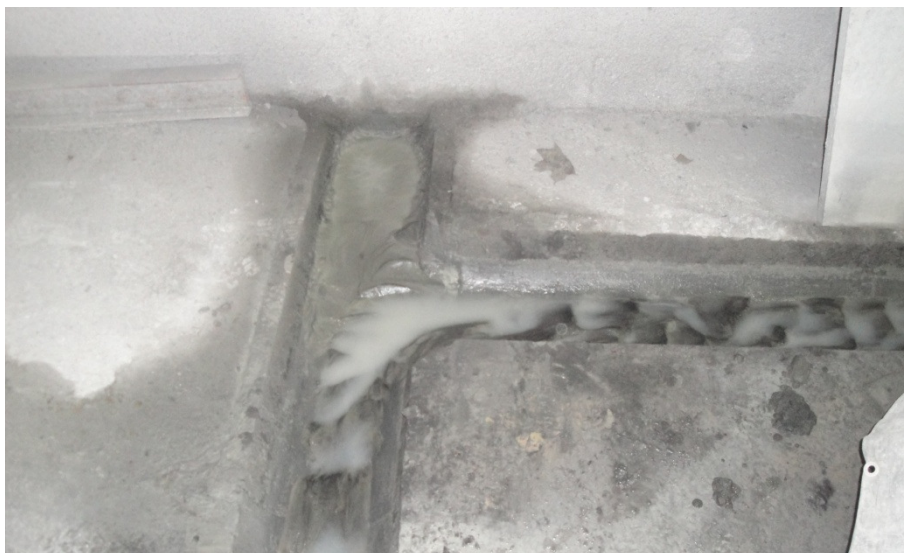
Vedenpoistokouru ei toimi tehokkaasti tukkeutuneena.

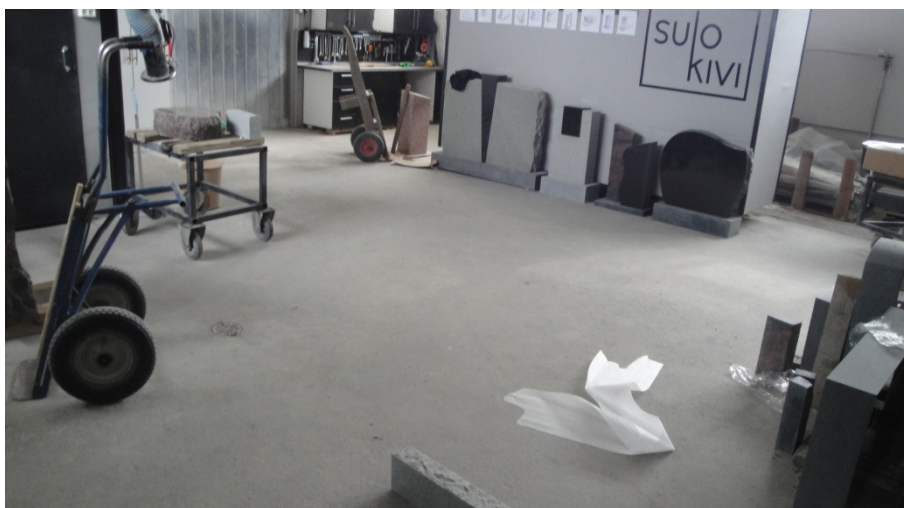
- Kultauhuoneen alapohja on hieman kulunut, mutta hyvässä kunnos-sa. Vedenpoistokourun ja ulkoseinän välissä kulkee selkeä halkeama.
 - Lattian kallistukset ovat riittävät ja oikeansuuntaiset käyttötarkoituk-selle. Vanha viemärikaivanto on peitelty vanerilevyillä asianmukai-sesti eikä ole käytössä.

Kultaushuoneen lattia on kulunut, mutta hyväkuntoinen.

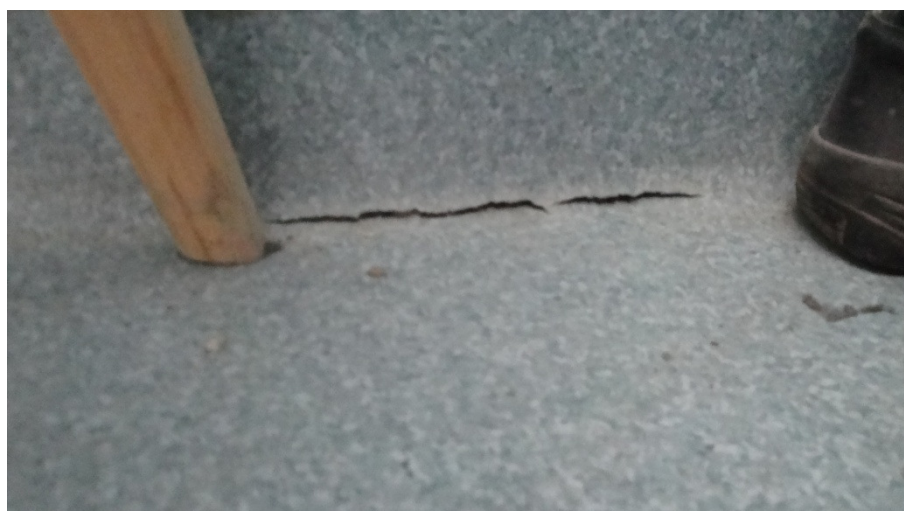
Pukuhuoneen lattiamatto on revennyt. Muutoin mattopinnat ovat eheät ja hyväkuntoiset.

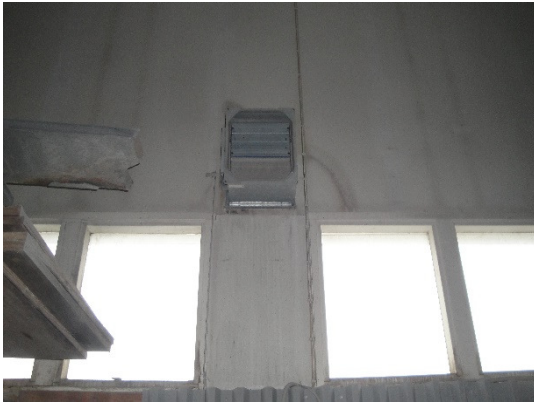
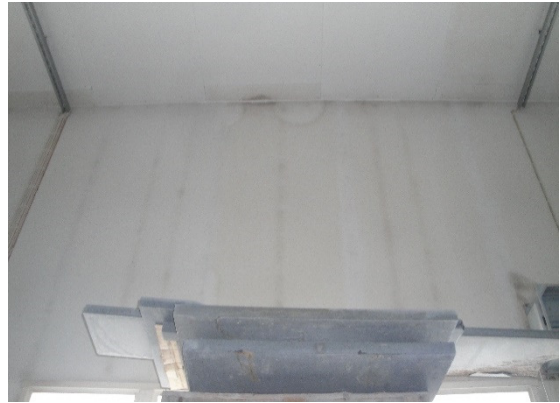
Hallin sisäseinissä esiintyy kosteusvaurioita erityisesti aukkojen ympäryksillä. Muutoinkin on selvästi nähtävissä kostean sisäilman vaikutukset.

- *Hallin sisäpuolelta on tarkistettava erityisesti vaurioituneiden alueiden höyrynsulun tiiveys ja selvítettävä alaohjauspuun kunto. Homehuneet kipsilevyt on vaihdettava uusiin.*

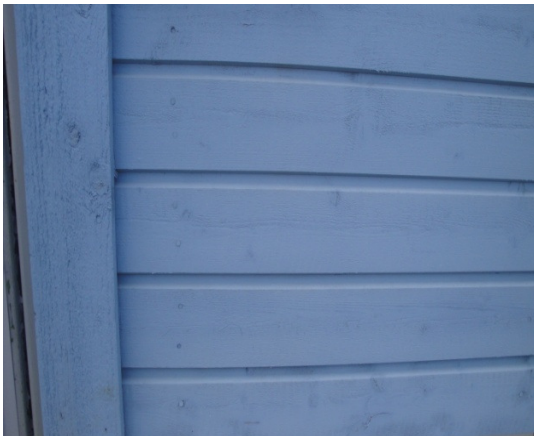
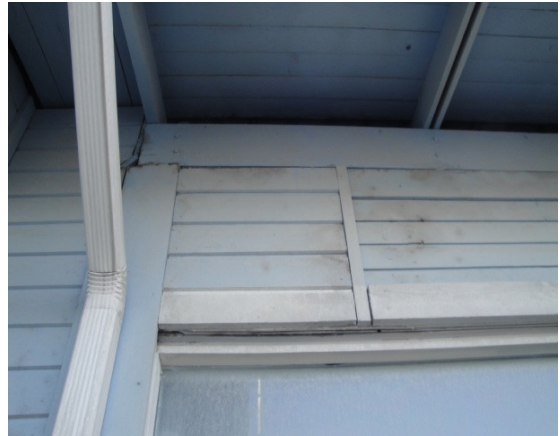
Idän ja pohjoisen puoleiset maalipinnat ovat pääosin hyväkuntoiset. Pohjoisen puoleinen (oikean puoleinen kuva) julkisivu likaantuu tosin puhallushiekan pölystä.

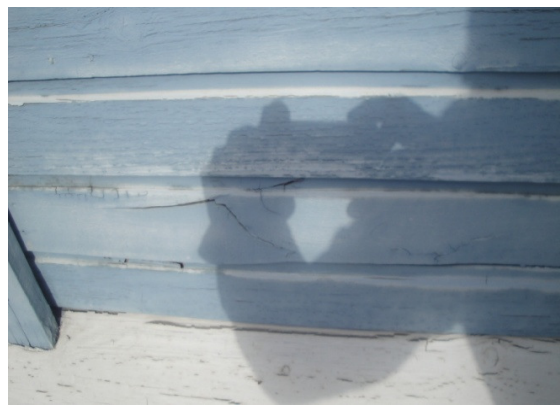
Lännen ja etelän puoleisten julkisivujen maalipinta on korjauksen tarpeessa.

- *Vanhalla osalla etelä- ja länsiseinustoilla vanha maalipinta kannattaa kokonaan poistaa, jonka jälkeen alusta pestään ja uusintamaalataan.*
 - *Sisäpuolelta höyrynsulku on asennettava tiiviiksi sulakekaapin vierestä.*
-

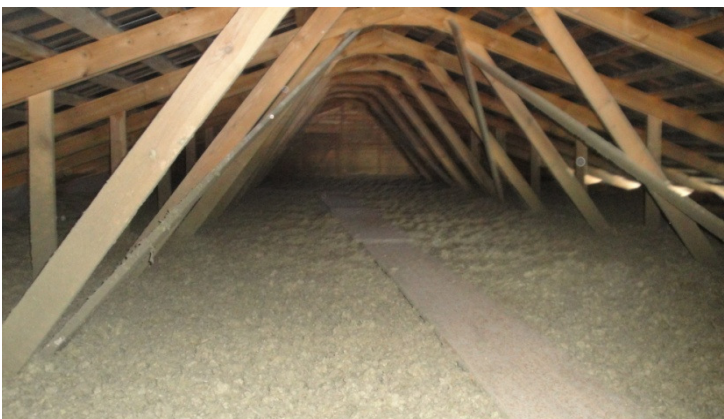
Kultaushuoneen yläpohjatilaa. Kulkusilta ei jatku päätyyn saakka.

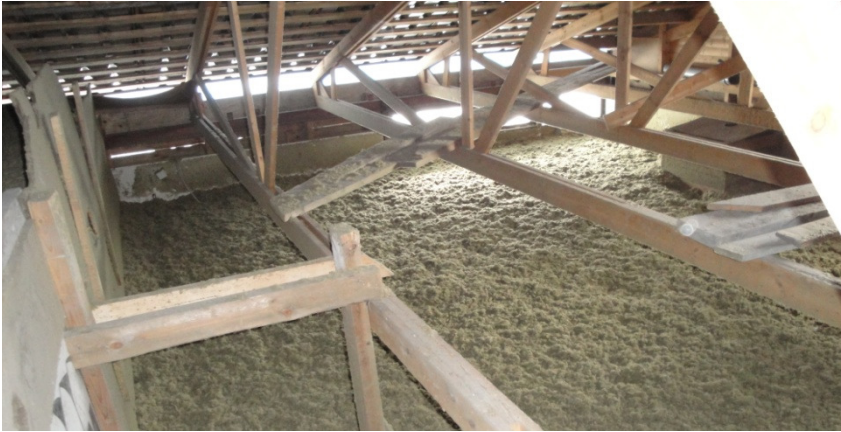
Myyntitilan,
ym. yläpohjati-
la.

Kulkusiltana
toimivat ala-
paarteiden pääl-
le levitetyt lau-
dat.

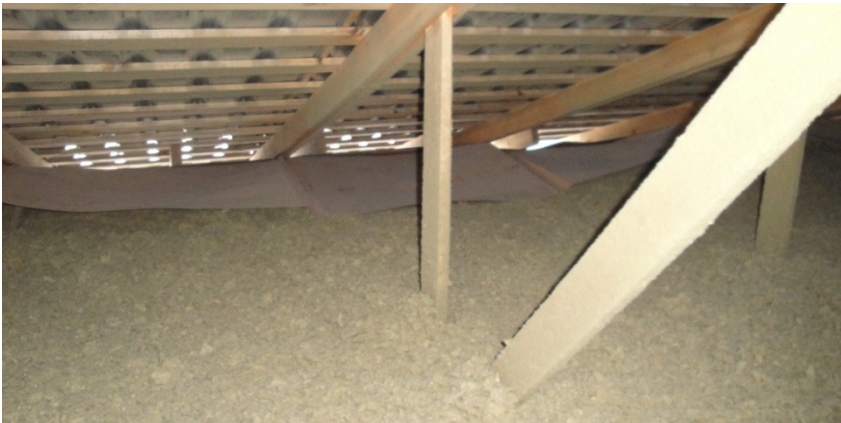
Vanhalla puo-
lalla tuulenoh-
jauspahvit ir-
ronneet monin
paikoin katto-
tuoleista.

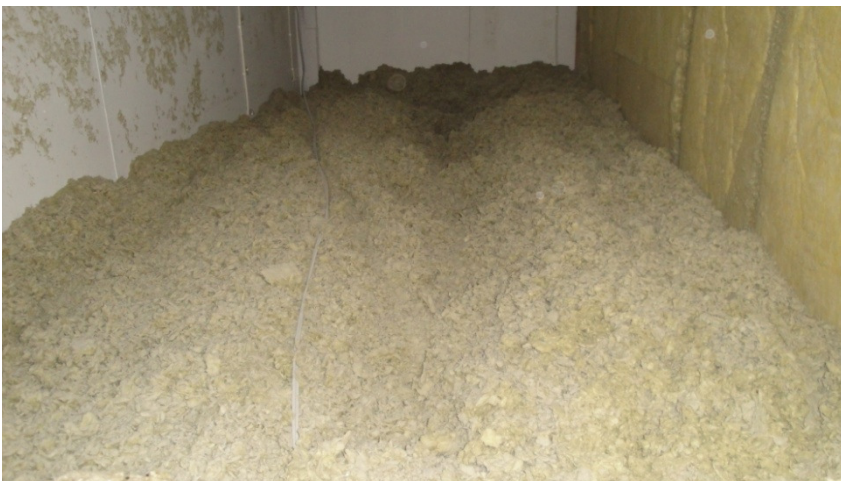
Vanhalla puo-
lalla "ensim-
mäisessä" ylä-
pohjatilassa
lämmöneristys-
kerros on levi-
tetty epätasai-
sesti.

- *Vanhan osan yläpohjatilat kannattaa lisälämmöneristää joko ylä- tai alapuolelta rakennetta.*
-

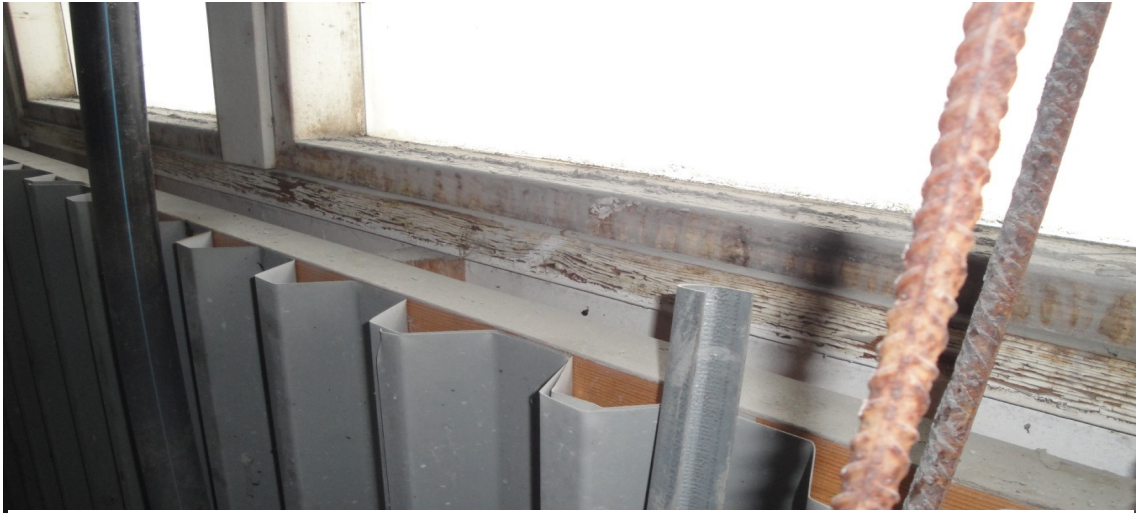
Hallin ikkunaa sisäpuolelta kuvattuna. Ikkunoista ei tahdo näkyä läpi likaisuuden vuoksi. Puitteiden maalivauriot ovat huomattavat.

- *Sisäpuolella puitteiden huoltokäsittely ja maalaus. Karmit puhdistettava huolellisesti ja arvioitava sitten huoltokäsittelyn tarve.*
 - *Kultaushuoneen etelänpuoleiset ikkunat kannattaa poistaa ja vaihtaa energiatehokkaisiin ja pienempiin ikkunoihin. Ikkunoiden vaihdossa on ensin varmistuttava siitä ovatko ikkunat osa seinän kantavaa rakennetta. Lisäksi pohjoispuolen ja hallin välisen seinän ikkunat kannattaa poistaa ja rakentaa umpeen, sillä nykyiseltään ikkunat palvelevat huonosti käyttötarkoitustaan ja ovat merkittävä lämpöhäviönlähde.*
-

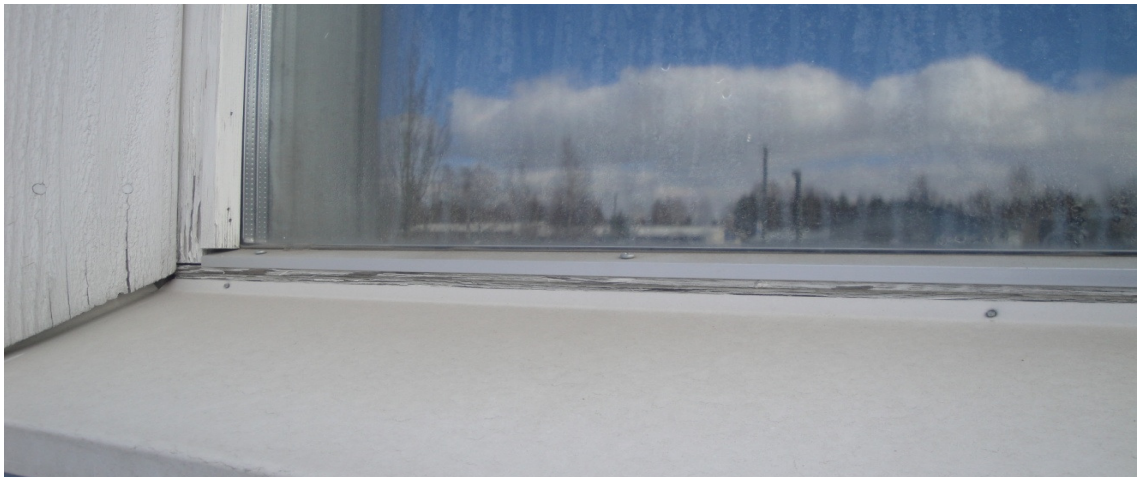
Hallin ikkunaa ulkopuolelta kuvattuna. Ikkunoiden tyypillinen vaurio on alapuitteiden nuu/maalivauriot huonosti toteutetun vedennoiston takia.

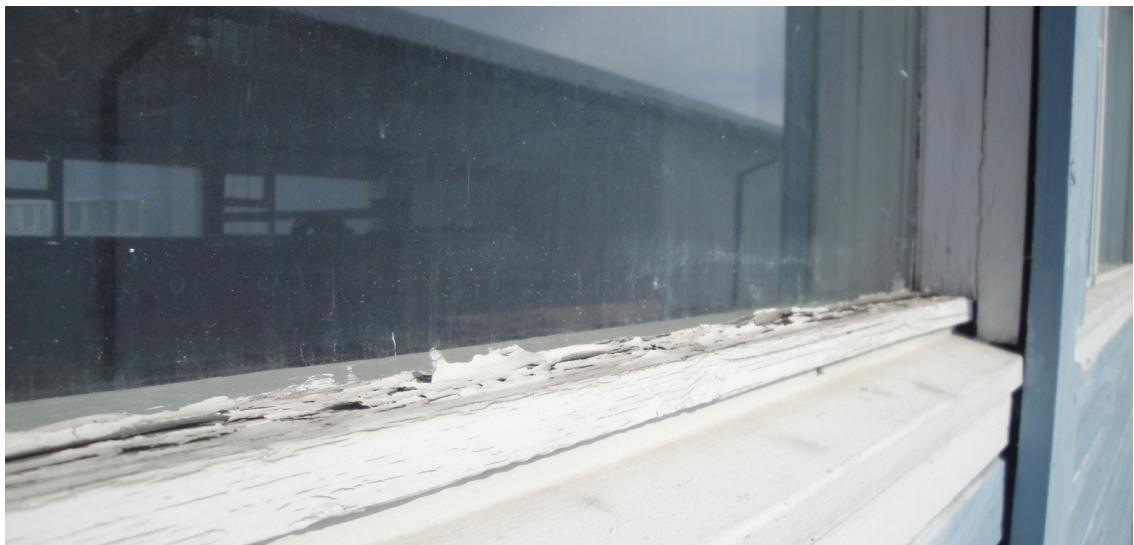
Kultaushuoneen ikkunaa ulkopuolelta kuvattuna. Ikkunoiden puitteiden maalivauriot ovat huomattavat. Lisäksi lasikittaukset ovat lohkeilleet laajalti pois.

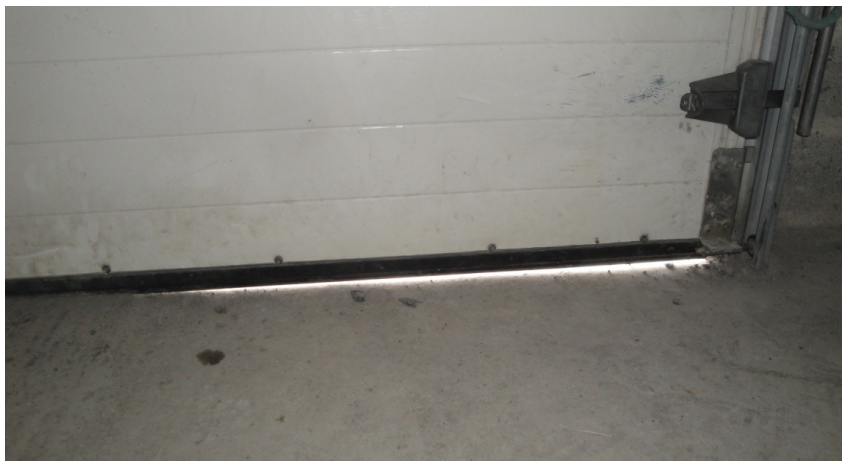
Hallin pääkätössä oleva nosto-ovi on vääntynyt ja vetää alalaidastaan. Talvisin sisälle kerääntyy lattialle jäätä oven eteen.

-
- Kulkuoviin uudet tiivisteet ja helojen/kahvojen kiristys.
 - Väliovien ja kynnysten väliin järjestettävä siirtoilmaraot (n. 20 mm.) tai vaihtoehtoisesti porattava ovien alaosiin 4 kpl Ø 30 mm:n siirtoilmareiät.
-

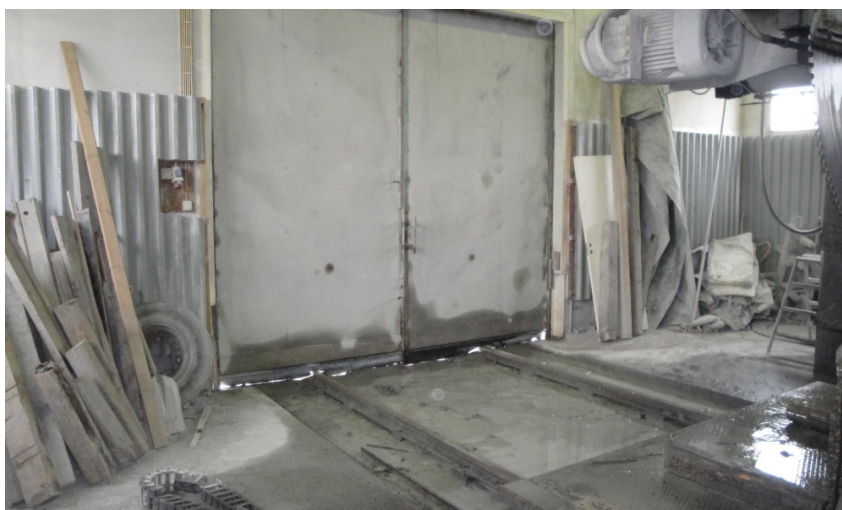
Hallin pohjois-päädssä oleva ovi on täysin epätiivis alaosastaan.

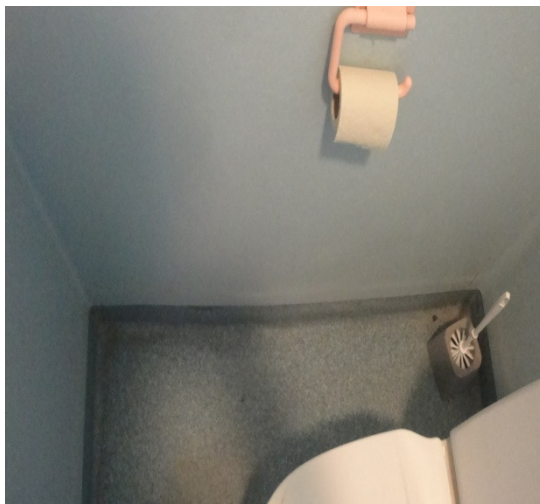
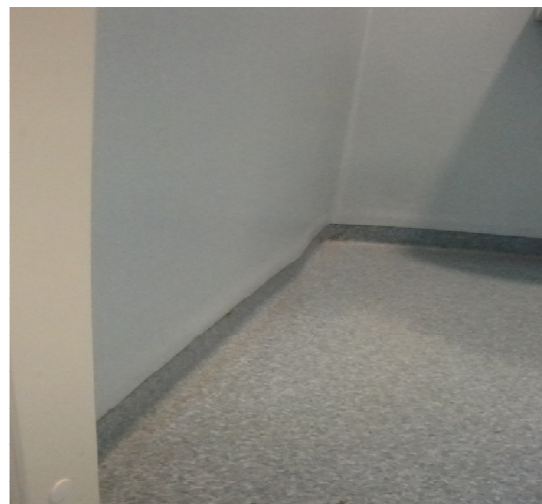
Wc-tilojen seinien alalaidat eivät ole suorat. Eivät kumminkaan vaikuta riskirakenteilta.

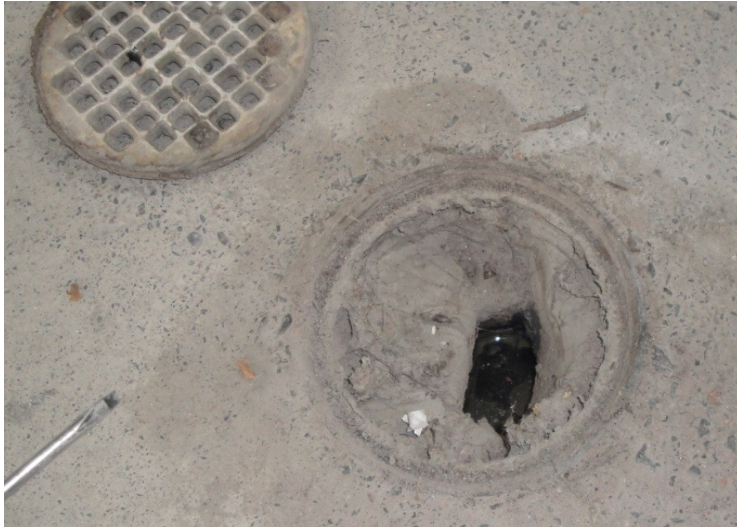
Teknisen tilan viemärinkansi (oik.) on valettu lattiaan kiinni. Kultaushuoneen lattiakaivo pitää puhdistaa.

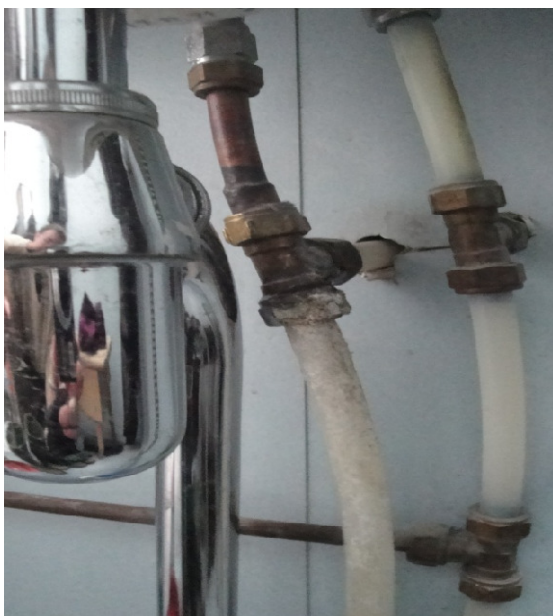
Käyttövesijohdot ovat muovi- ja kupariputkisia.

Hapettumaa näkyy useissa kohdissa.

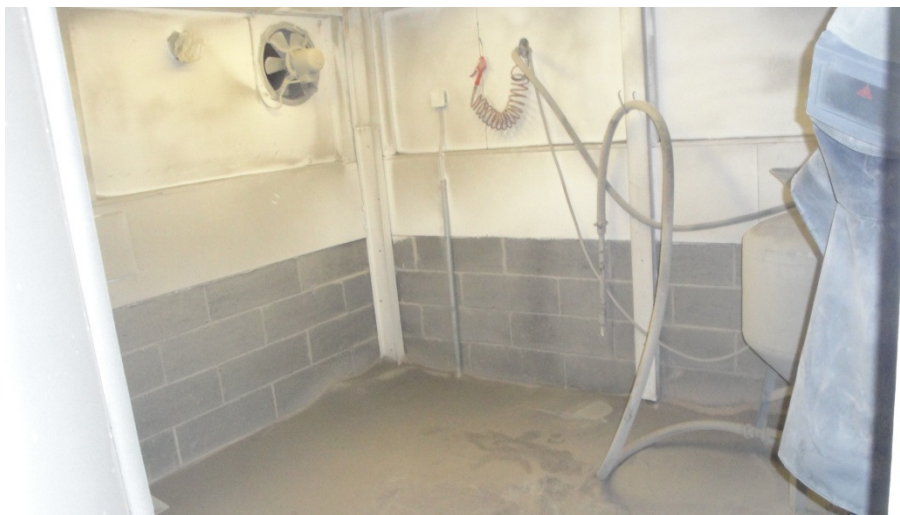
Hiekkapuhal-
luhuoneen hie-
kanpoistohor-
mia ei ole läm-
möneristetty.
Huoneessa on
talvisin viileää.

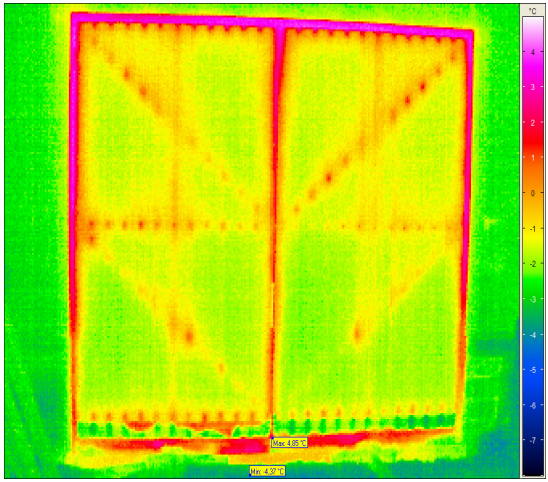
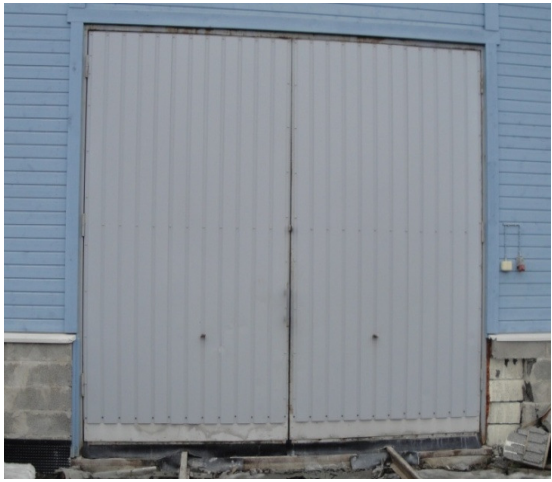
Kohde: Pohjoispäädyn kivenlastausovi, halli

<p>Kommentit: Pohjoispäädyn lastausovet eivät eristä kunnolla. Havaittavissa kylmäsiltoja sekä huonot tiivistykset.</p>	<p>Korjausehdotus: Oven muuttaminen nosto-oveksi ja kiskojen välin puhdistus ja tiivistys.</p>
Kohde: Nosto-ovi, halli

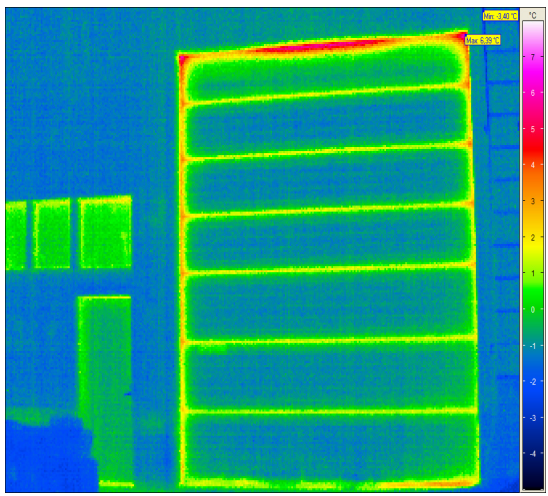
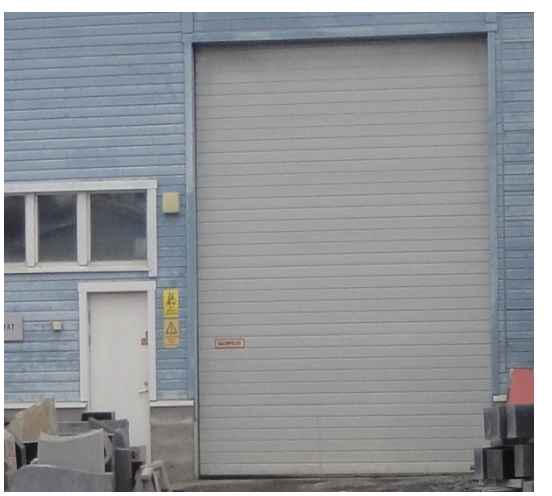
<p>Kommentit: Nosto-ovi on epätiivis erityisesti liittymä-alueilta.</p>	<p>Korjausehdotus: Tiivisteiden vaihto ja oven suoristaminen.</p>
