Jesse Virtamo

KERROSTALON KYLMAKELLARIN KORJAUSSUUNNITELMA

Tapauksen kohdekuvaus			
Työnumero	21397		
Vahinkopaikan osoite	Kreetankatu 3 A-talo 20320 Turku		
Asiakas	As Oy Topiaantupa / Nätinummen Isännöinti Oy		
Yhteyshenkilö	Ari Vuorela (Isännöitsijä) p. 0400 829 008 ari.vuorela@nattinummi.inet.fi		
Yhteydenotto toimistoon	21.9.2016		
Kartoituspäivä	5.5.2017		
Asiakkaan alustava kuvaus vahingosta			
Kylmäkellarin kosteuskartoitus, mikrobivaurioiden vuoksi.			
Läsnäolijat vahinkopaikalla			
Nimi	Rooli	Matkapuhelin	Sähköposti
Jesse Virtamo	Kartoittaja	050 578 0092	jesse.virtamo@carpe.fi

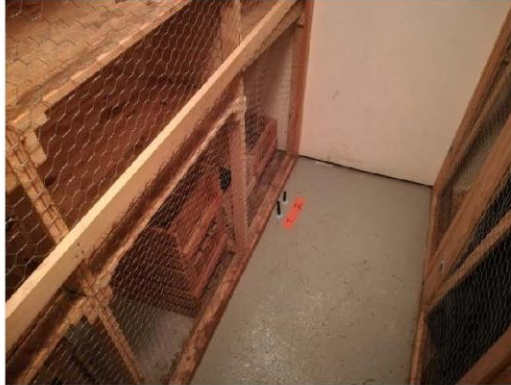
Kuva 1.

Mittapisteet 1-2.

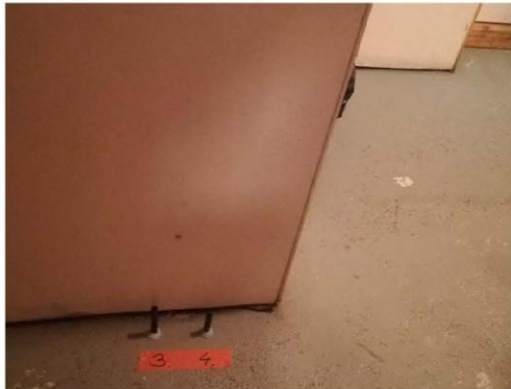
Kuva 2.

Mittapisteet 3-4.

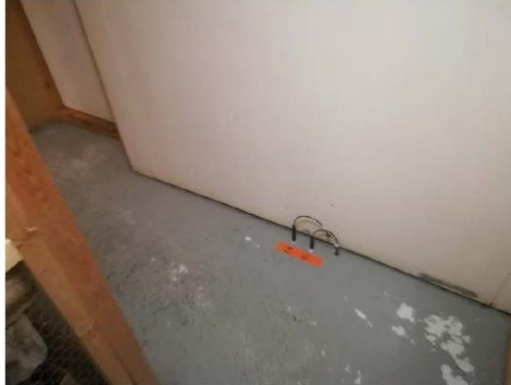
Kuva 3.

Mittapisteet 5-6.

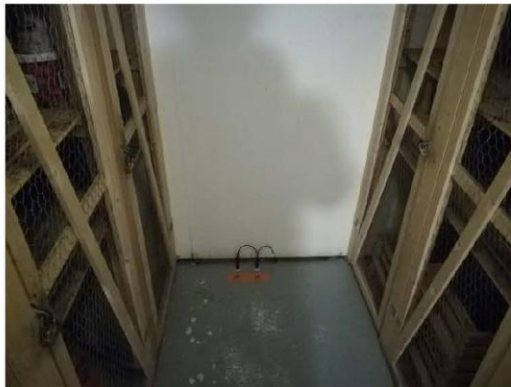
Kuva 4.

Mittapisteet 7-8.

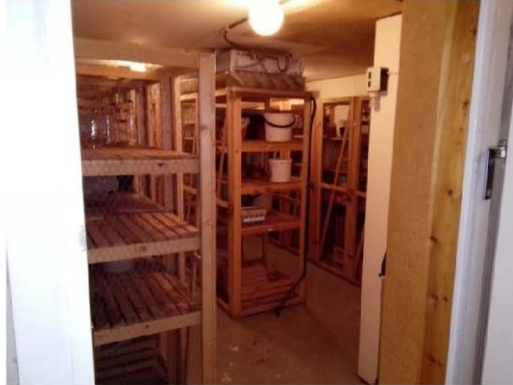
Kuva 1.
A-talo
Yleiskuva kylmäkellarista.

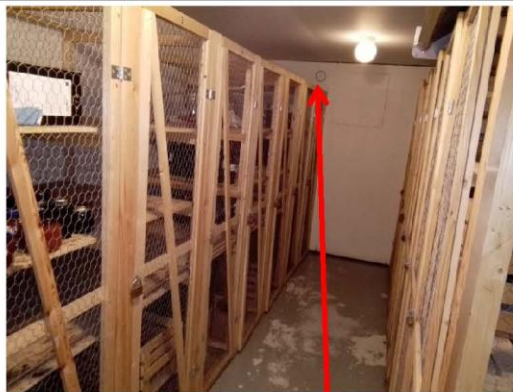
Kuva 2.
A-talo
Korvausilma venttiiliin paikka seinässä, mutta venttiili ja seinän sisäpinnan puhkaisu puuttuu.

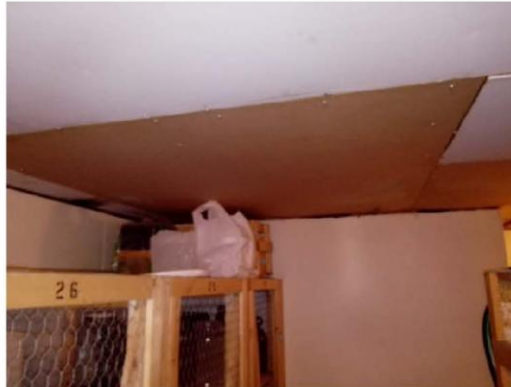
Kuva 3.

Katossa ja seinien yläosissa mikrobivaurio jälkiä. Kattoon aiemmin tehty ilmeisesti osakorjauksia.

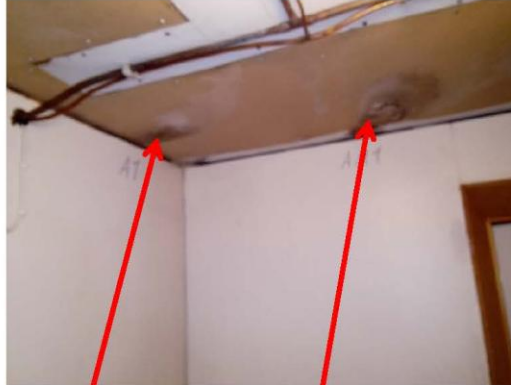
Kuva 5.

Näyte A1
(Näyte otettiin,
kattolevytyksen pinnasta)

Näyte AM1
(Näyte otettiin,
kattolevytyksen pinnasta)

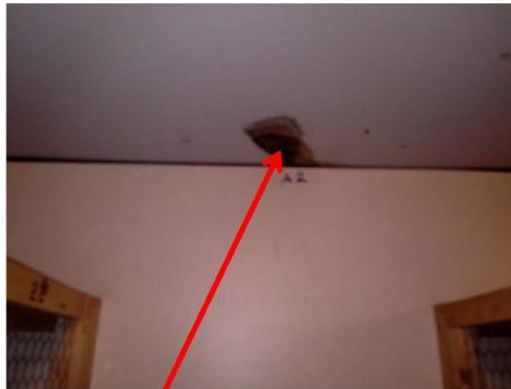
Kuva 6.

Näyte A2 (Näyte otettiin kattolevytyksen pinnasta)

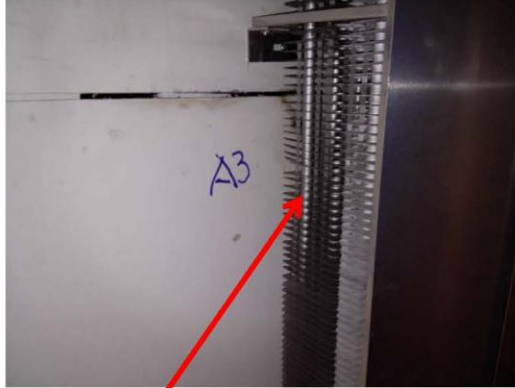
Kuva 7.

Näyte A3 (Näyte otettiin lauhdutus ritiliikön pinnasta)
