Tommi Pirttimäki

Mikrobivaurioituneen ryömintätilan korjaustapasuunnitelma

Mestarityö

23.10.2017

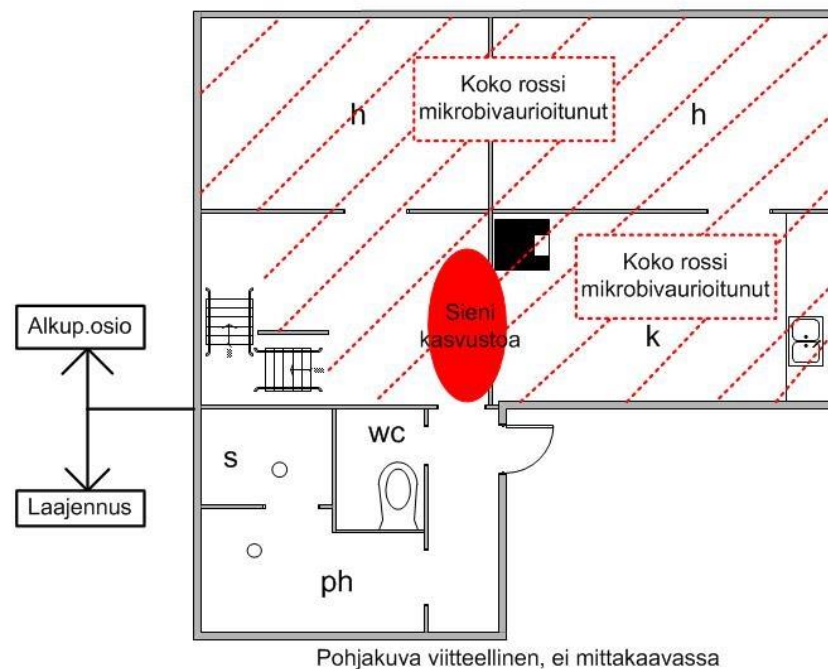
Vuonna 2016 uusituissa ryömintätilan rakenteissa havaittiin sienimäistä rihmastokasvustoa, joka kasvaa eteisen ja keittiön välisen väliseinän kohdalta ryömintätilassa maaperästä ylöspäin pitkin perusmuurin tiili- ja betonipintaa. Maapohjan päälle on levitetty muovikalvo, muovikalvon alapinta on rihmastoinen. Lisäksi kauttaaltaan lattiarakenteen alapinnan tuulensuojalevytyt ja niiden tukilaudoitus on pinnoiltaan mikrobikasvuston peitossa.

Kuva 5. Kartoituksessa havaittu mikrobivaurioitunut alue

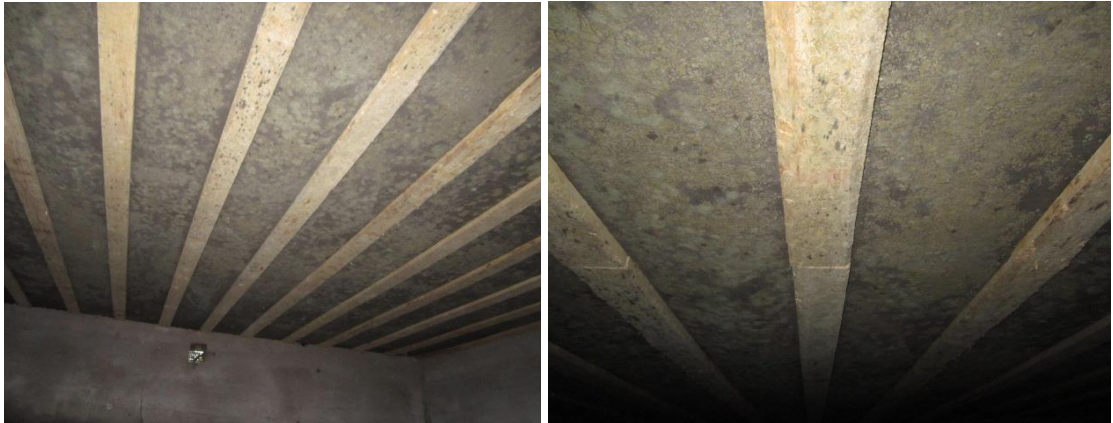
Kuva 6. Vuonna 2016 asennetut aluslaudat+tl-levyt vuonna 2017, mikrobivaurioituneet kauttaaltaan

- Puretaan koko ryömintätilan alalta ruuvaamalla kiinnitetyt aluslaudoitukset ja naulaamalla kiinnitetyt tuulensuojalevytykset.
- Levytyksen poiston aikana huomioitava alas putoava puhallusvilla, joka säkitetään ja poistetaan ryömintätilasta purkutyön edetessä. Vaihtoehtoisesti imu-auton käyttö villan poistamiseksi.
- Purkutyön jälkeen tarkastetaan näkyviin tulevien alajuoksujen ja pystytolppien yleiskunto mahdollisen kasvuston varalta. Tarvittaessa rakenteet uusitaan niiltä osin, kuin kasvustoa havaitaan.
- Lattiarakenne voidaan uudelleeneristää ja sulkea alakautta tuulensuojalevyin ja aluslaudoituksin maapohjan siivoamisen ja humuspitoisen maa-aineksen poiston jälkeen ennen uusien maa-aineksien tuomista ryömintätilaan. Etuna hieman korkeampi työskentelytila tässä vaiheessa. Kiinnitettävä huomiota maapohjan siivoamiseen työn valmistuttua, jottei maapohjaan jää orgaanista jätettä.

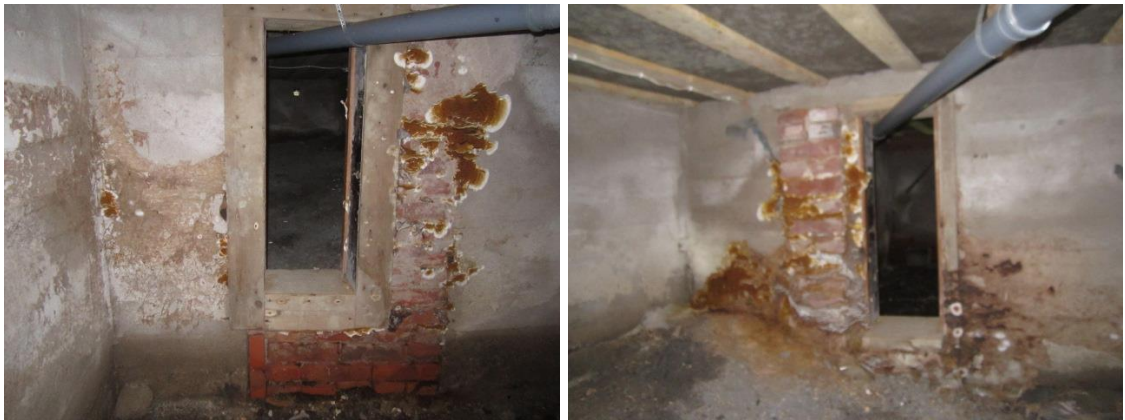
Kuva 7. Eteisen ja keittiön alapuolella perusmuurissa kasvavaa mikrobikasvustoa

- Poistetaan perusmuurissa olevat tiilimuuraukset kokonaisuudessaan piikkaamalla
- Jäljelle jäänyt, rihmastoista mekaanisesti puhdistettu betoninen perusmuuri käsitellään hiomalla timanttilaikalla niiltä alueilta, joissa havaittiin rihmasto. Hionnalla pyritään saamaan kaikki rihmasto irti betonin pinnasta. Hiontalaite kytketään imuriin, joka talteenottaa hiontapölyn. Lattiasienen ei ole todettu kasvavan betonirakenteessa pintaa syvemmällä halkeamia yms. lukuun ottamatta.

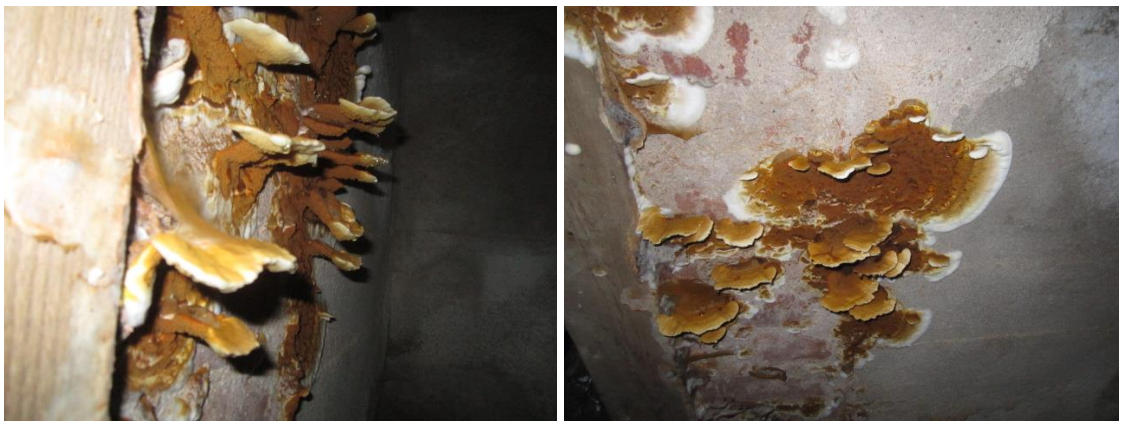
Kuva 8. Tiilimuurauksen saumoihin kiinnikasvaneita itiöemiä

- Märän humuspitoisen maapohjan päälle on ryömintätilassa asennettu muovikalvo, jonka alle on jäänyt lahoavaa, orgaanista ainesta. Tämän seurauksena se on tarjonnut hyvää kasvupaikkaa mikrobilajikkeille. Muovikalvon alapinta oli rihmastoinen ja rihmasto nousee muovikalvon alta perusmuurin ja siinä kiinni olevan tiilimuurauksen pintaa pitkin ylöspäin. Tiilimuurauksen seinämiin lattiasieni on muodostanut jo itiöemiä.

- Koska perusmuurissa havaittavassa kasvustossa on aktiivivilassa olevia lattiasienen itiöemiä, pyritään itiöemät saamaan passiivitilaan tai kuolemaan desinfiointi-aineella ennen niiden mekaanista poistoa. Lattiasieni tutkimusten mukaan puolustautuu ollessaan aktiivivilassa itiöitä pölläyttämällä, jos sitä mekaanisesti lähdetään poistamaan ilman desinfiointia ja itiöt pääsevät näinollen hallitsemattomasti leviämään ilmassa [3.]

→Desinfiointi-aine: Original Elche, fysikaalinen antimikrobivalmiste. Vaikutusaika itiöemissä vähintään vuorokausi ennen mekaanisen poiston aloitusta

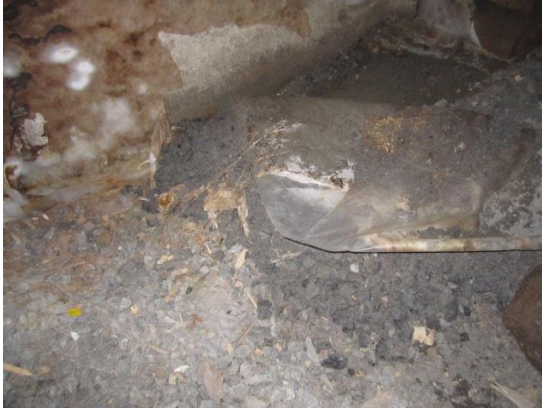
Kuva 9. Maapohjan päälle asennettu muovikalvo, rihmastoinen alapinnastaan

- Poistetaan maapohjan päältä kaikki humuspitoinen maa-aines perusmaan pintaan asti (anturoiden alapinnan tasolle) imuautolla. Humuspitoista ainesta todettiin olevan vaihteleva, 20-50 cm kerros perusmaan päällä. Maapohjan päällä oleva rihmastoinen muovikalvo säkitetään ja hävitetään mahdollisuuksien mukaan polttamalla. Maapohjaa suositellaan poistettavan myös perusmaan pinnan osalta ohut kerros kaiken rihmaston poistumiseksi maaperästä.

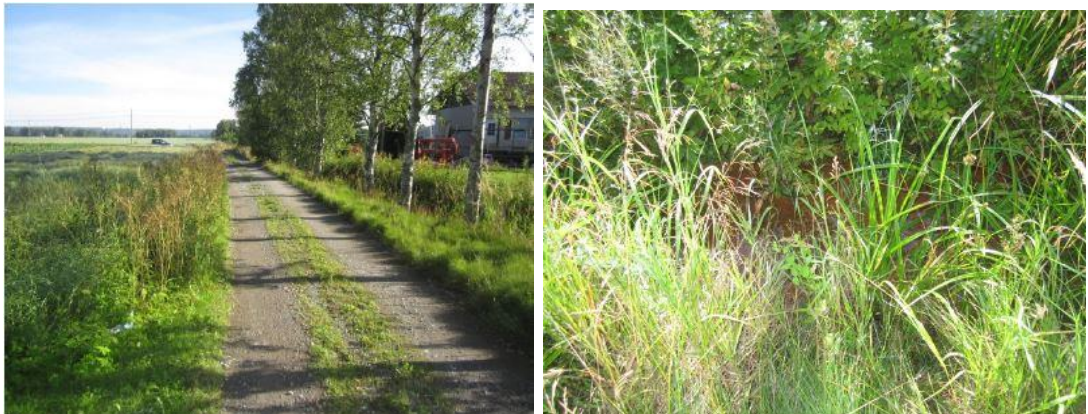
- Tontti on profiililtaan tasainen ja maaperältään saviainespitoinen. Tontin laidoilla sijaitsevat ojat ovat jääneet hoitamatta ja vedenpinta ojissa on noussut ojiin kertyneen kasvillisuuden ja lietteen johdosta tavanomaista korkeammalle. Tontille kertyvä ja ojiin maanpinnan lievillä kallistuksilla ohjattu vesi ei poistu kunnolla ja korkealla makaava vesi pitää maaperää kosteana. Kellarista on lisäksi joskus ohjattu poistoputki ojaan, joka vedenpinnan nousun myötä toimii päinvastaiseen suuntaan eli ohjaa vettä ojasta ryömintätilaan. Ryömintätilan maapohjaan kaivettiin lisäksi kuoppa, jonka todettiin täyttyvän vuorokauden kuluessa vedellä, eli ryömintätilan maapohja on märkää ja kastuu maaperässä olevasta runsaasta kosteudesta/vedestä

Kuva 10. Ojat rehevöityneet umpeen pihatien molemmin puolin

- Kiinteistölle johtavan pihatien molemmin puolin kulkevat ojat ja koko tontin matkalta sen reunalla kulkeva oja kaivetaan auki kasvillisuudesta ja kertyneestä lietteestä vedenpinnan laskun ja normaalin virtaaman aikaansaamiseksi kohti suurempaa laskuojaa

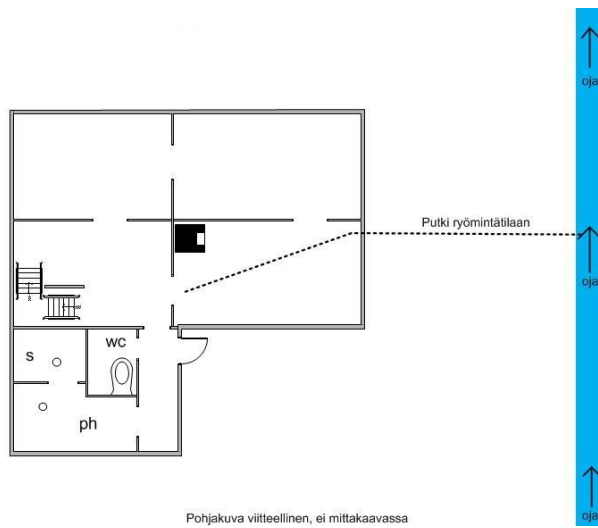
Kuva 11. Ojaan on ohjattu putki, joka ojan vedenpinnan nousun myötä toimii päinvastaiseen suuntaan kuljettaen vettä ojasta ryömintätilan maapohjaan

- Poistetaan ryömintätilasta laskuojaan ohjattu putki kaivamalla, koska se on tarpeeton.
- Kiinnitetään kaivutöiden jälkeen kiinteistöä ympäröivien piha-alueiden pintamaiden korjaustöissä kallistuksiin huomiota, jotka on muokattava kiinteistöstä pois päin kallistaviksi.

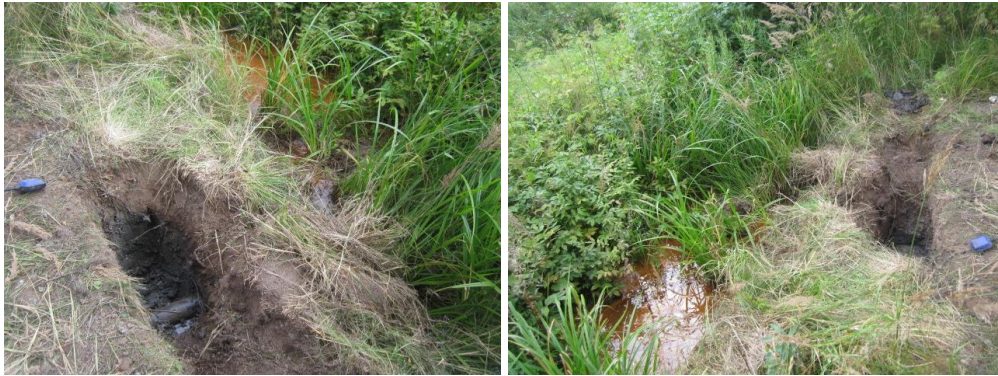
Kuva 12. Ojaan ohjatun putken pää on suhteessa vedenpintaan 20 cm alempana

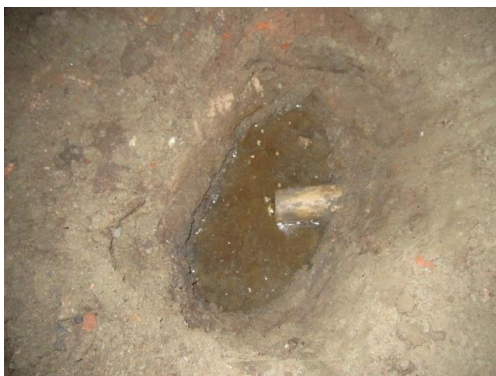
Kuva 13. Putkesta ohjautuu vettä ryömintätilan maamassoihin

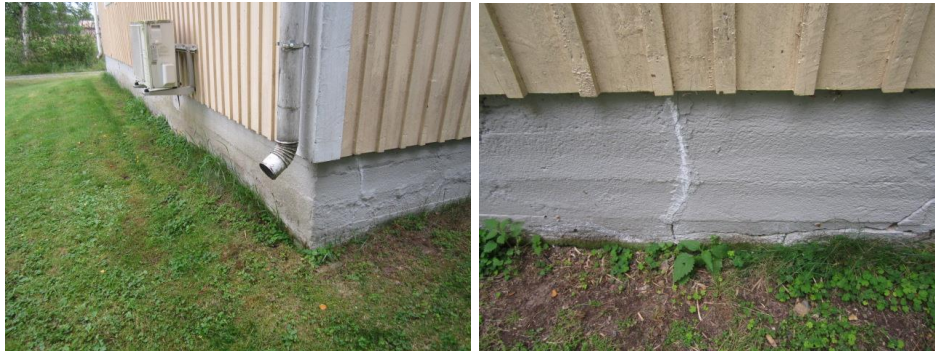
- Kiinteistön ympärillä ei ole salaoja- tai sadevesiviemärointiä, joilla hallittaisiin ulkopuolisia vesiä/kosteuksia. Sadevedet laskevat sokkelin viereen pitäen maaperän kosteana, patolevytystä tai muuta vastaavaa kosteussulkua ei ole perusmuurin ulkopinnoilla. Sade- ja sulamisvedet pitävät perusmuuria ja maaperää märkänä ja pääsevät maanpintaa pitkin valumalla sokkelissa olevien halkeamien kautta ryömintätilan maapohjan päälle

Kuva 14. Sadevedet laskevat sokkelien viereen. Sokkeleissa halkeamia. Tuuletusreikien määrä vähäinen sokkeleissa.

- Kiinteistön ympärille asennetaan täydellinen salaoja- ja erillinen sadevesiviemärinti. Sokkelien vierustojen kaivuutyön yhteydessä valetaan anturan ja perusmuurin liitoskohtaan viiste jäykähköstä betonista. Asennetaan sokkelin ulkopintaan vedeneristeeksi alustaansa ns. hitsaamalla kiinnitettävä kumibitumikermi+patolevy sekä asianmukainen maanvaihto ja routasuojaus sokkelin viereen. Asennetaan vettä läpäisevä suodatinkangas salaojituksen kaivannon reunoille maa-massojen sekoittumisen ehkäisemiseksi. Koska alueella ei ole hulevesiverkostoa, salaoja- ja sadevedet ohjataan erilliseen pumppukaivoon, josta vedet pumpataan viereiseen laskuojaan erillisen putken kautta

- Tukitaan kaikki sokkelissa olevat, ryömintätilaan johtavat tuuletusaukot ja halkeamat. Isommat aukot muuraamalla, halkeamien paikkaus esimerkiksi Sika MonoTop-412N -betoninkorjauslaastilla. Jätetään ryömintätilaan luukullinen, eristetty kulkutie sokkeliin kuivainlaitteen huoltamisen mahdollistamiseksi.

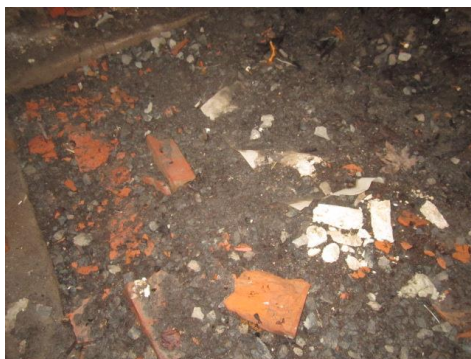
- Ryömintätilan maapohja on märkää maa-ainesta ja ryömintätilan tuuletus on heikko. Ryömintätilan ilma oli aistinvaraisesti hyvin kosteaa ja seisovaa. Tuuletusreikien määrä perusmuurissa on vähäinen ja niiden ulkopintaan asennetut ilmanvaihto-ritilät pienentävät entisestään tuuletusaukon pinta-alaa. Märän perusmaan (saven ja hiekan) päällä on vaihteleva, 20-50 cm kerros humuspitoista ja orgaanista ainesta sisältävää sekalaista maa- ja erilaista kiviainesta, jossa on havaittavissa mm. lahoavaa puuta ja rihmastoa eli maapohjaan on jäänyt valmiiksi vaurioitunutta tavaraa vuoden 2016 remontissa.

Kuva 15. Maapohja ryömintätilassa silminnähden vesimärkää, ilma seisovaa heikosta tuuletuksesta johtuen

- Asennetaan puhdistetun ja tasoitettun maapohjan päälle vettä läpäisevä suodatinkangas. Suodatinkankaan päälle puhalletaan karkeaa, pestyä sepeliä ilman tuhka-ainesta esimerkiksi raekoolla 8-16 mm noin 300 mm kerros. Tasataan sepelin pinta tasaiseksi ja yhtenäiseksi.

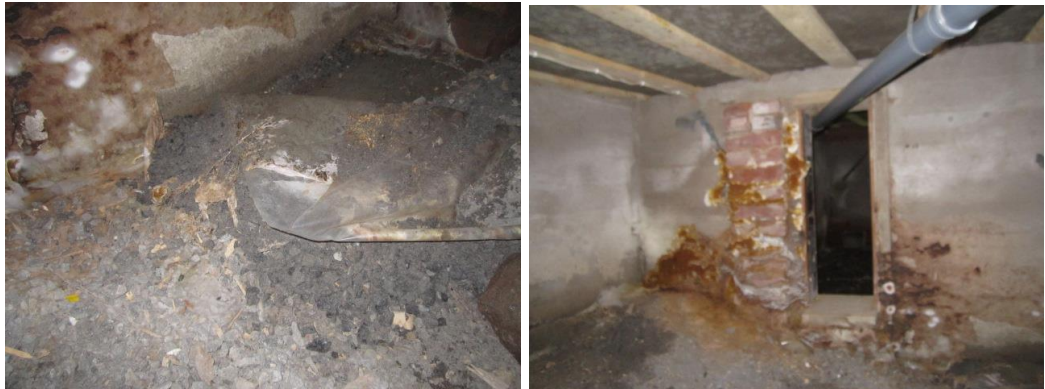
Kuva 16. Maapohjassa muovikalvo, jonka alapinta rihmastoinen. Muovikalvon alta rihmasto on kasvanut perusmuuriin kiinni ja noussut siinä ylöspäin.

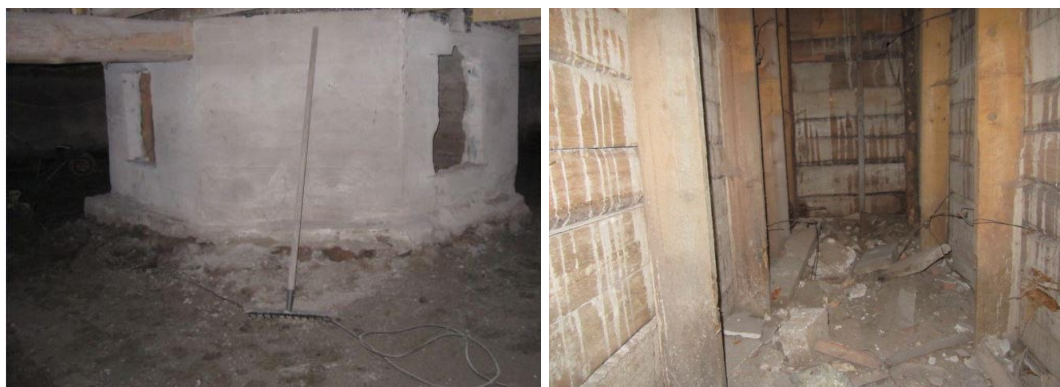
- Keskellä ryömintätilaa on 3 pientä osastoa, joiden seinämät ovat betonista valamalla tehdyt. Osastot on sijoitettu asuinkerroksen tulisijojen alle ja näin ollen ovat tulisijojen aiheuttamien kuormien vastaanottajia. Osastojen sisälle on jätetty rakennusaikaiset muottilaudoitukset paikoilleen ja ne ovat alareunastaan kiinni märässä maaperässä. Laidoitukset ovat lahoja ja alareunoistaan rihmastoisia.

Kuva 17. Keskellä ryömintätilaa 3 osastoa, jotka toimivat ns. muurinpohjina. Osastojen sisällä rakennusaikaiset muottilaudat paikoillaan, jotka ovat yhteydessä märkään maaperään. Laidoitukset lahoja ja rihmastoisia.

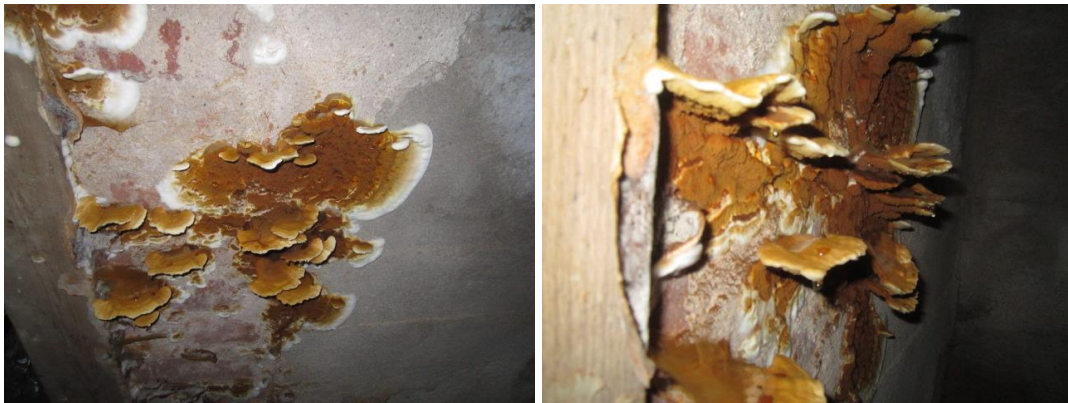
Kuva 18. Lattiasienen itiöemiä vauriokohteesta
