SAIMAAN AMMATTIKORKEAKOULU  
Tekniikka Lappeenranta  
Rakennustekniikan koulutusohjelma  
Rakennustuotanto

# **SUOJELLUN KOHTEEN PERUSKORJAUSSUUNNITELMA**

Opinnäytetyö 2010

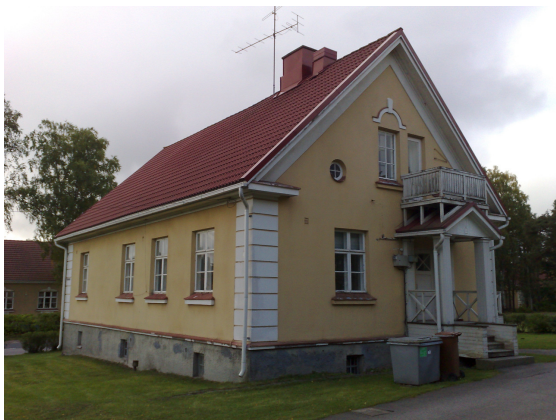
Kuva 1. Opinnäytetyön kohde pohjoisesta

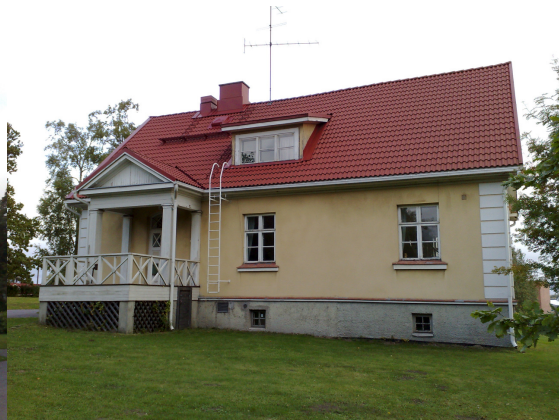
Kuva 2. Opinnäytetyön kohde lännestä

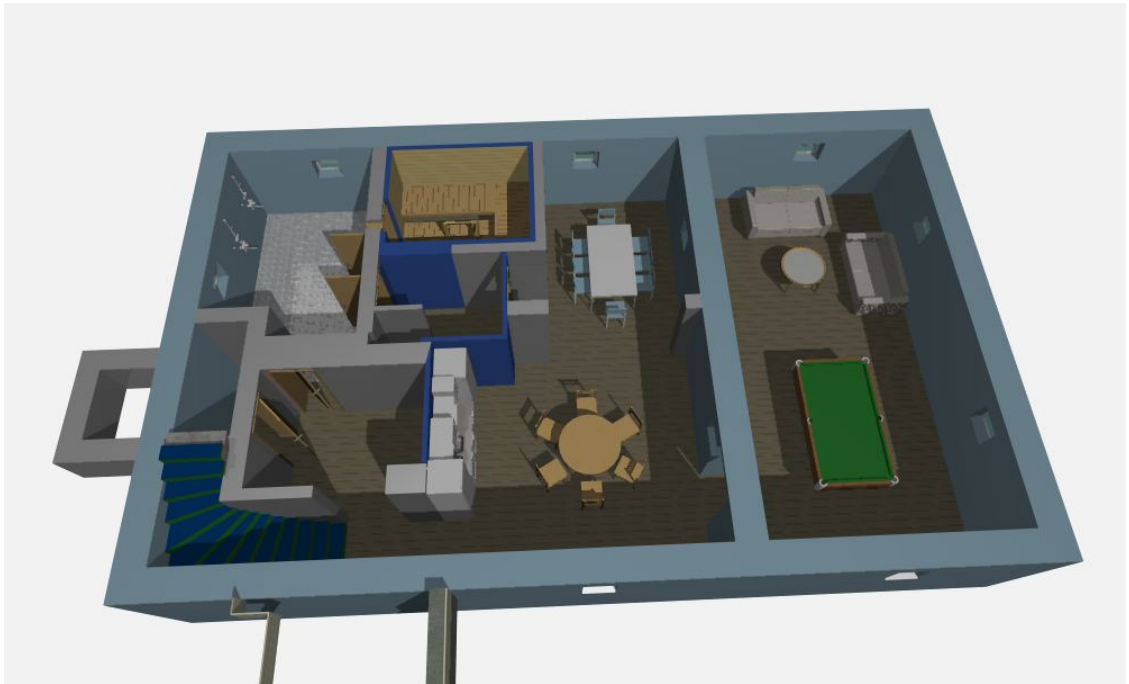
Kellarikerroksessa esitettiin huomattavasti suurempi muutos tilajärjestelyihin, kuin muissa kerroksissa (kuva 6).

Kuva 6. Muutosehdotukset

Nykyinen saunatila, joka on jaettu kahteen suihku- ja pukeutumistilaan, muutettaisiin yhdeksi suihkuhuoneeksi ja pukeutumistilaksi. Tilaan sijoitettiin myös keittiönurkkaus, joka mahdollistaisi pienimuotoisen ruuan lämmityksen ja valmistuksen. Kellarin oleskelutilasta esitettiin myös tehtäväksi kulkuaukko vanhaan päätyseinään ja rakennettavan kellariin toinen suurempi oleskelutila nykyisen laajennuksen alle.
