## OPINNÄYTETYÖ

PALO-OSASTOINNIN LUOTETTAVUUS

Mikael Minkkinen

8.11.2017

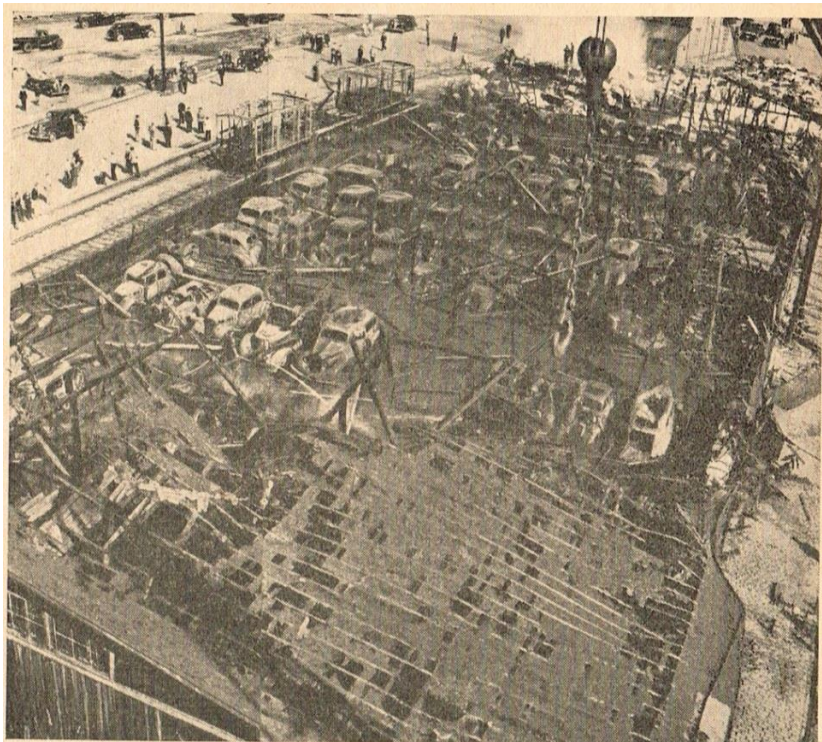
Kuva 2. Ehkäisevän palonsuojelun käsikirja (Sundquist 1946, 92).

*Suuri, palonarka varastorakennus on tuhoutunut nopeasti kokonaisuudessaan arvokkaine varastoineen, noin 100 autoa. Varastosta puuttuivat kaikki suojatoimenpiteet.*

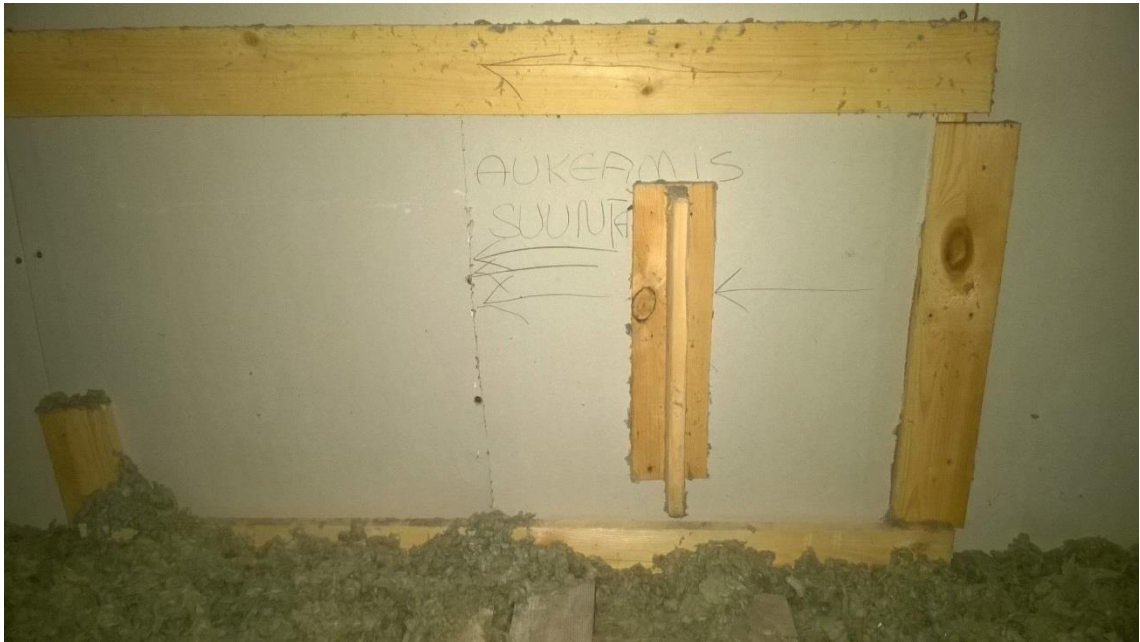
Rivitalojen ullakot on yleensä osastoitu huoneistokohtaisesti. Vanhemmissa rivitaloissa osastointia ei ole tai ullakko on jaettu tietyn kokosiin osastoihin riippumatta alapuolisista tiloista. Ullakon jokaiseen osastoon tulee olla RakMk E1 kohdan 11.2.2 mukaisesti pääsy sammutustyötä varten. Yleensä tämä kulkureitti on järjestetty osastoivissa rakenteissa olevien ryömintäluukkujen kautta. Yllä esitettyssä kuvassa näkyy varsin hyvä kulkuluukun kiinnitystapa – jämerä liukuovi.

Osastoivaan rakenteeseen tehdyt luukut ovat kuitenkin selkeä rakenteellinen heikkous. Vaikka luukku olisi rakennettu periaatteessa oikein, rakennuksen elinkaaren aikana varsinkin ullakolla huoltotöitä tehtäessä luukut jäävät helposti auki. Luukun kiinnityksestä, saranoinnista tai salpaustavasta ei ole yksiselitteisiä määräyksiä. Tämä aiheuttaa huomattavasti riskejä ullakon osastoinnissa. Kuten seuraavista kuvista voidaan huomata, rakennusmieskohtaiset ratkaisut eivät läheskään aina toimi niin kuin osastoivassa seinässä olevan luukun kuuluisi. Syy tähän lienee tietämättömyys palofysiikasta – varsinkin savun leviämisestä – sekä osastoivan seinän vaatimuksista.

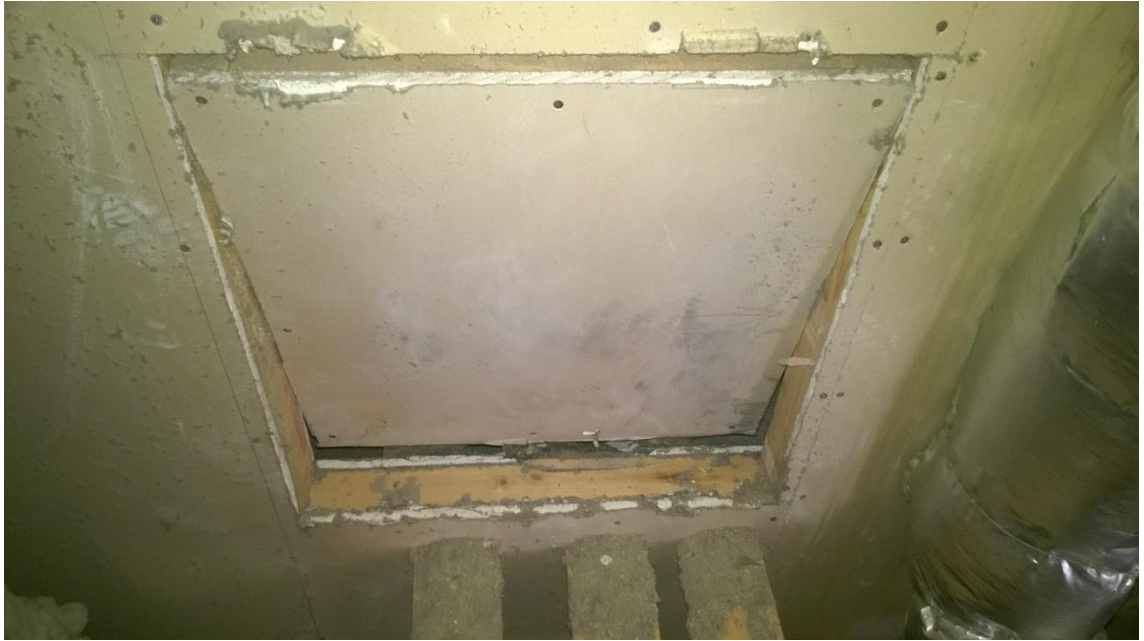
(Kuva yllä) Sinänsä jämerästä ja varsin tiivistä luukusta puuttuu salpalaite. Luukku roikkuu oman painonsa takia osin avoimena. Palon kehittämät savukaasut pääsisivät helposti leviämään luukun kautta ullakon osastosta toiseen.

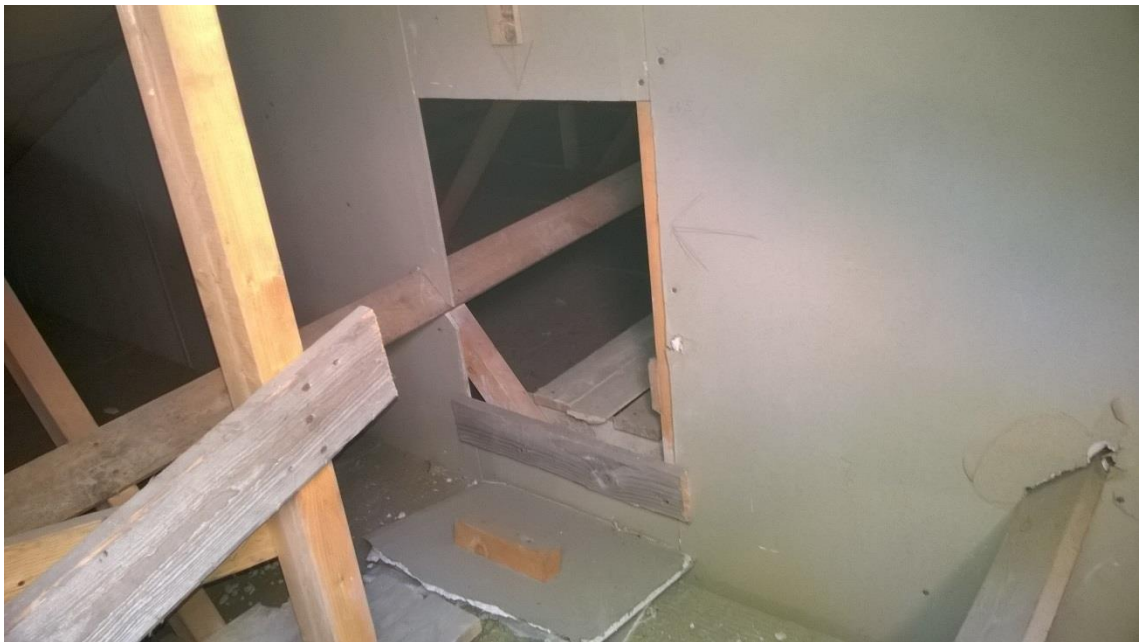
(Kuva yllä) Luukulla ei oikeastaan ole ollut minkäänlaista kiinnitystä. Luukun on ajateltu pysyvän paikoillaan pienen puukynnyksen varassa. Luukku on ilmeisesti kaatunut ja murskaantunut. Osastoivassa seinässä on siis suuri aukko ja palotilanteessa osastointi pettäisi välittömästi.

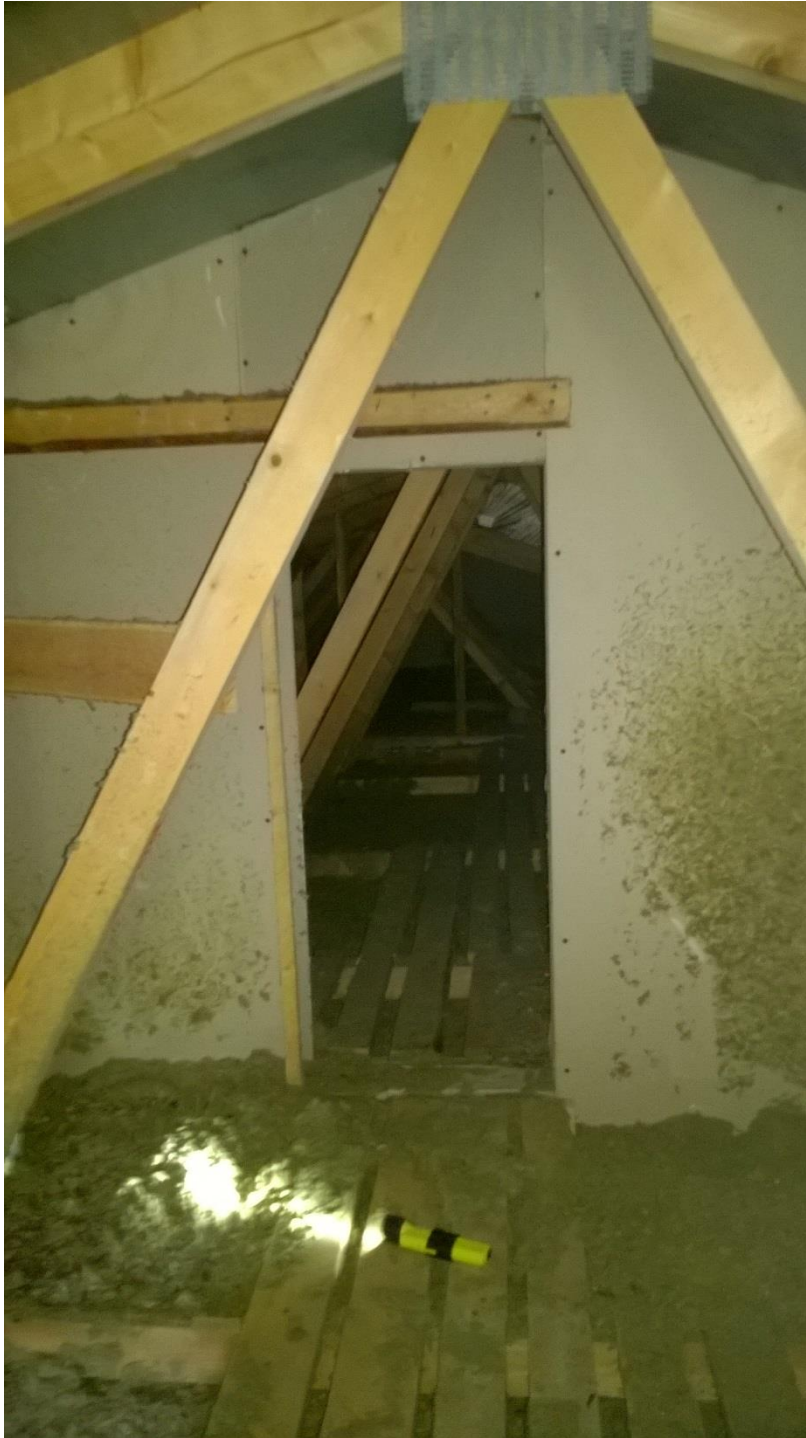
Tässä kuvassa näkyvä kaksoisliukuovityyppinen ratkaisu on sinänsä hyvä, mutta viimeksi ullakolla käynyt henkilö on unohtanut sulkea kummatkin luukut. Muutkin kyseisen rakennuksen ullakon luukut olivat ainakin osittain auki. Osastointi olisi siis palotilanteessa pettänyt, vaikka rakenteet oli toteutettu määräysten mukaisesti.

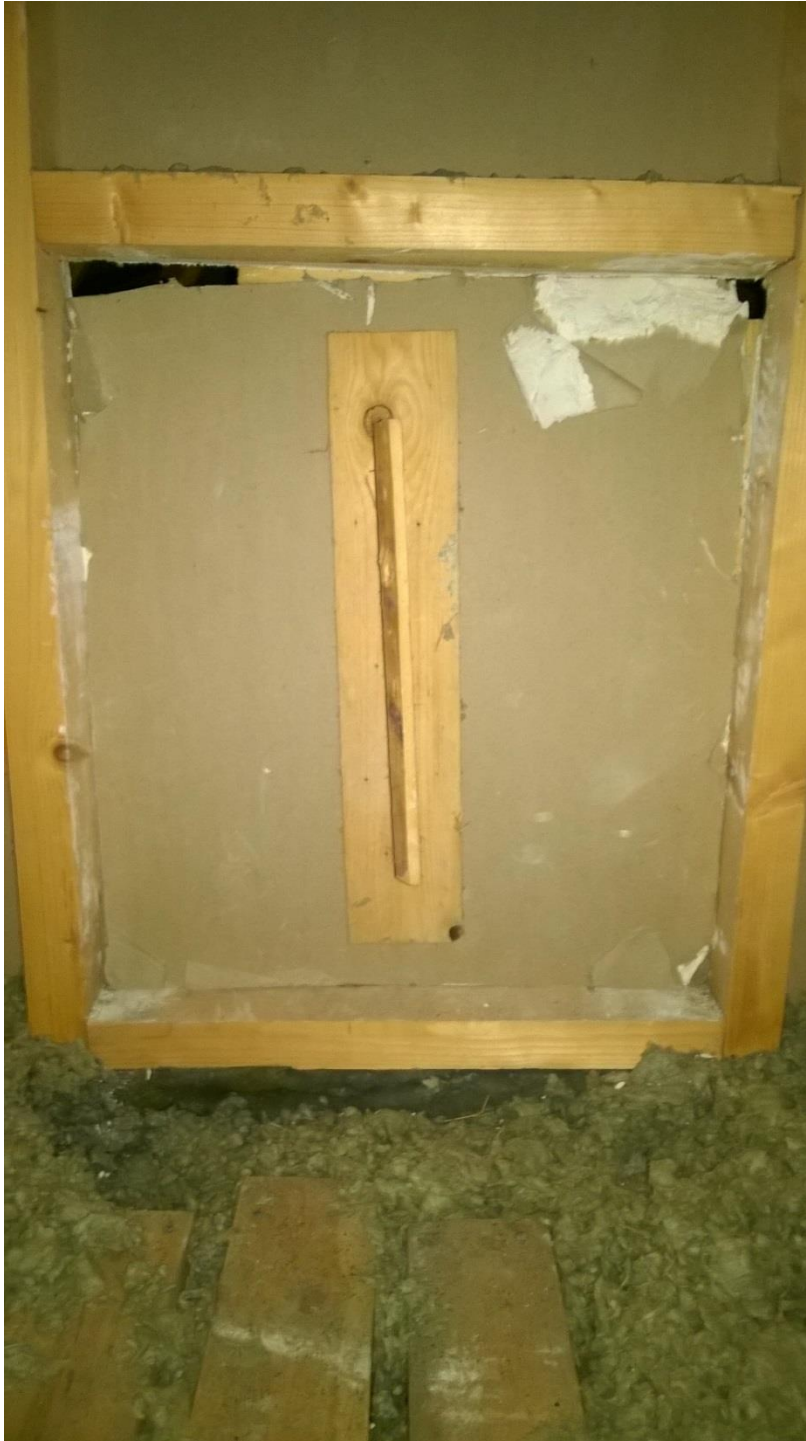
(Kuva yllä) Ullakon osastoivan seinän luukussa ei ole kunnollista salpalaitetta. Kuten aukon ylälaidan avonaisuudesta näkee, luukkua ei ole tehty tiiviiksi. Luukku on ilmeisesti sahattu ylijäämälevystä. Sen lisäksi, että luukku ei ollut tiivis, se pysyi paikoillaan ainoastaan kokonsa takia. Karmien ja luukun välinen kitka piti luukun kiinni. Luukun sai kaatumään kevyesti vetämällä.

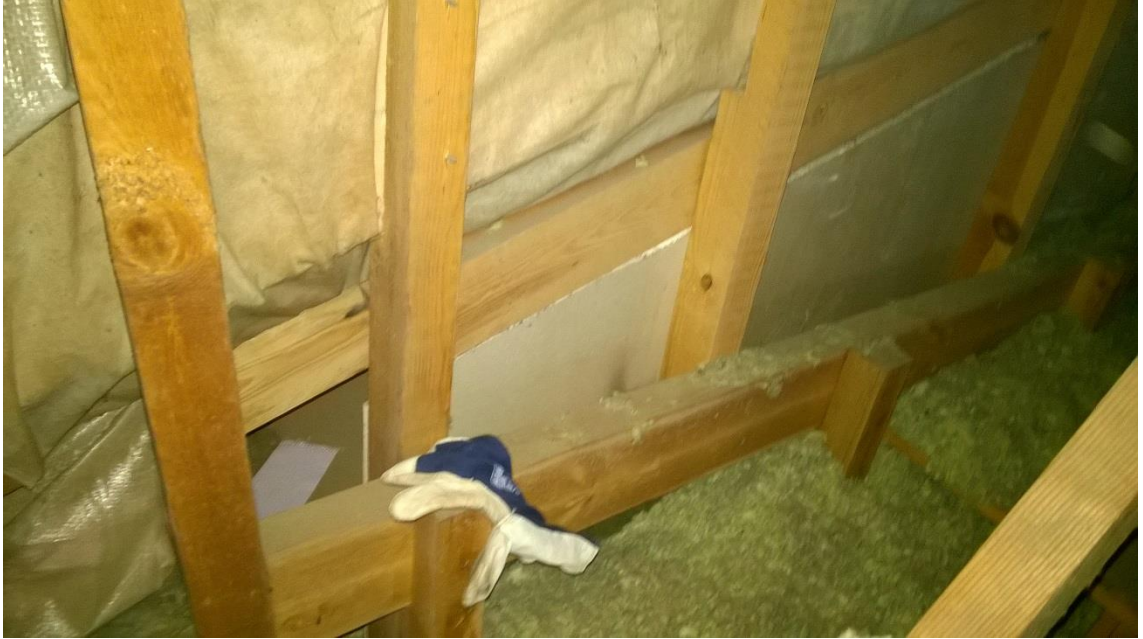
(Kuva yllä) Rivitalon kahden osan välisessä palo-osastoivassa seinässä on aukko. Osastoivaa rakennetta ei ole ulotettu räystäääseen saakka. Kuvassa näkyvän mittakaavahanskan vieressä näkyy aukon läpi toisen puolen ullakon osastoon asetettu paperinpala. Palo pääsisi siis kiertämään kohtuullisen helposti osastoivan seinän.

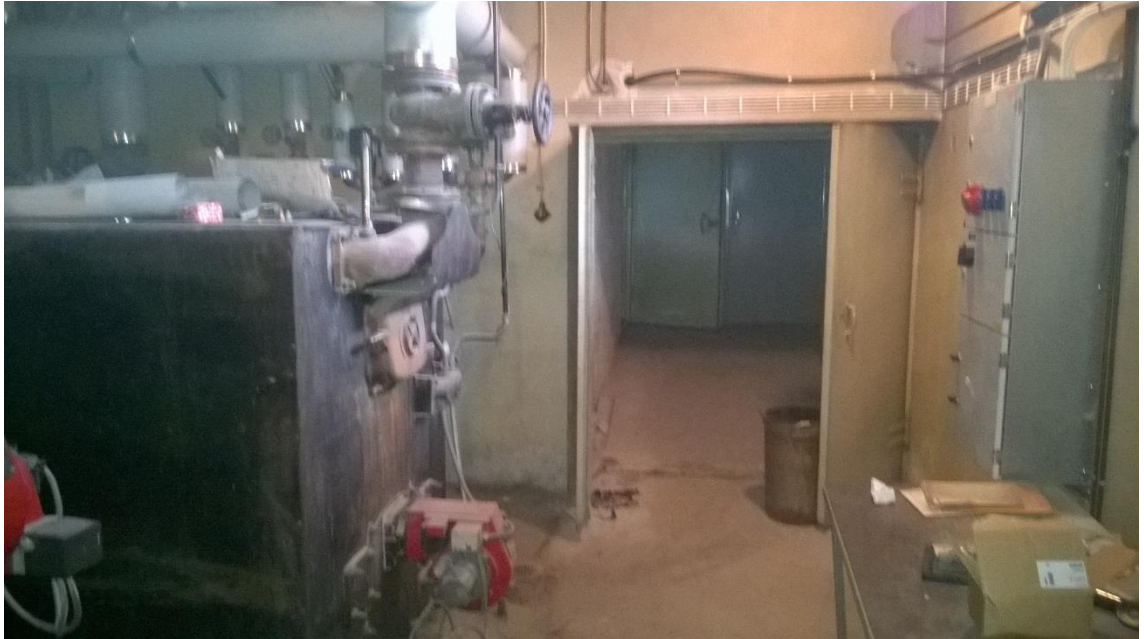
(Kuva yllä) Kattilahuoneen palo-oven kummatkin puoliskot on kiilattu auki. Palo-oven yläpuolella osastoivan seinän läpi kulkevia läpivientejä ei myöskään ole asianmukaisesti tiivistetty. Pannuhuoneesta polttoainevarastoon johtava palo-ovi on niin ikään kiilattu auki.

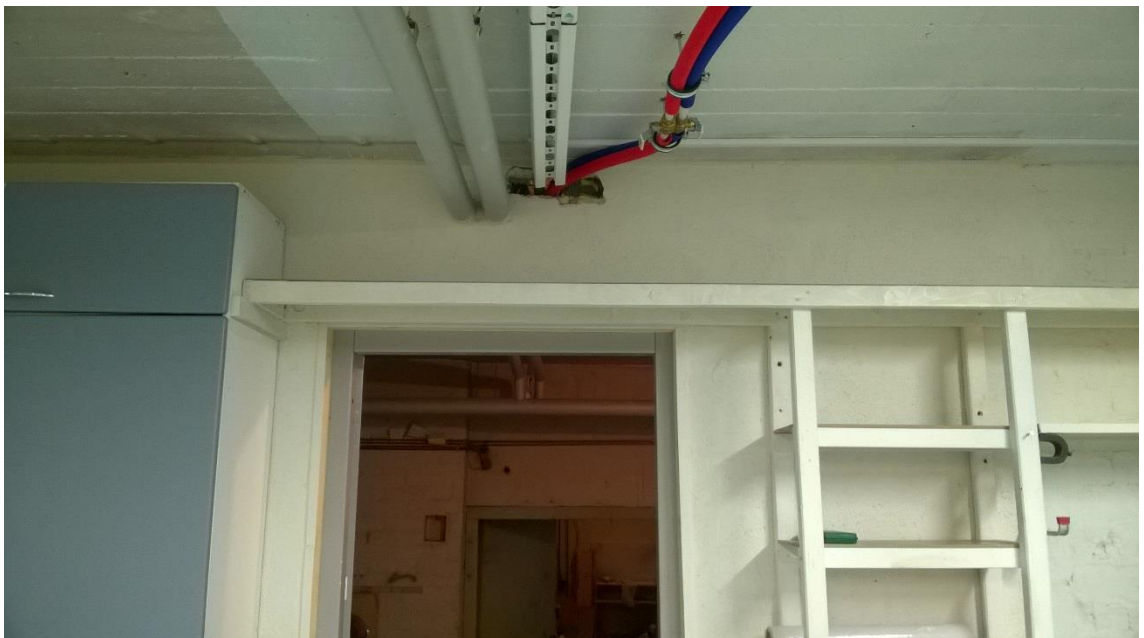
(Kuva Yllä) Varastoon johtavan osastoivan oven yläpuolella palo-osaston seinän läpi on tehty remontin aikana läpivientejä. Tiivistäminen on jäänyt kokonaan tekemättä.

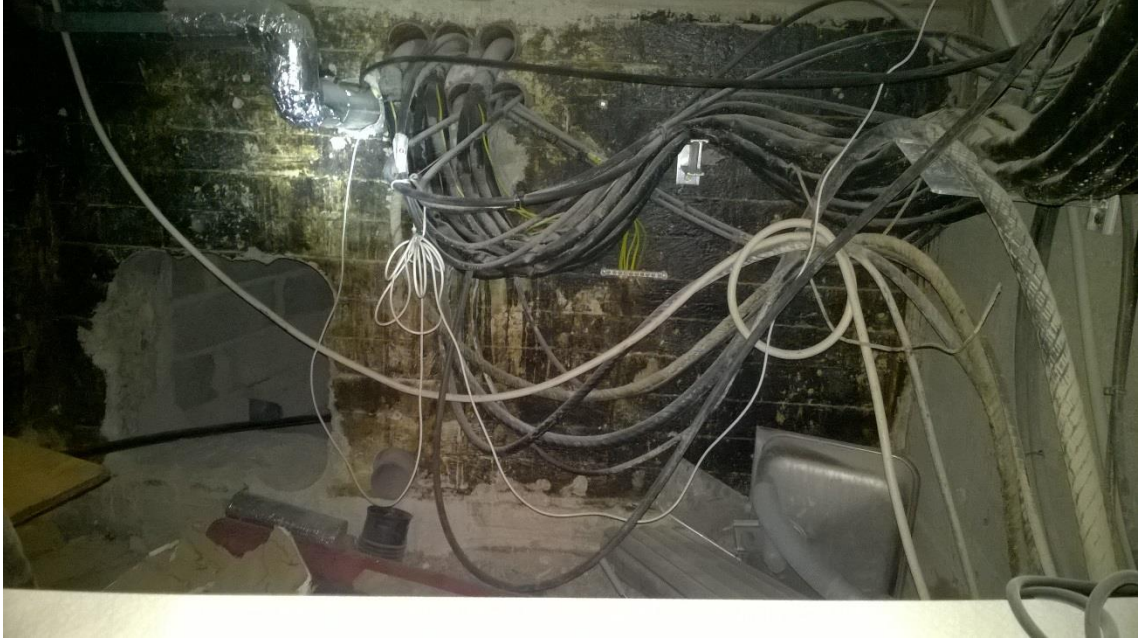
Yllä esitetty kuva on asuinkerrostalon maanalaisessa kerroksessa sijaitsevasta sähköpääkeskuksesta, joka palvelee useampaa kerrostaloa. Sen lisäksi, että sähköjohtoja ei ole asennettu asianmukaisesti, läpivienneissä ei ole minkäänlaisia tiivistyksiä. Kuvan vasemmassa alalaidassa näkyy seinään porattu reikä, joka johtaa suoraan seuraavan kerrostalon maanalaiseen kerrokseen.

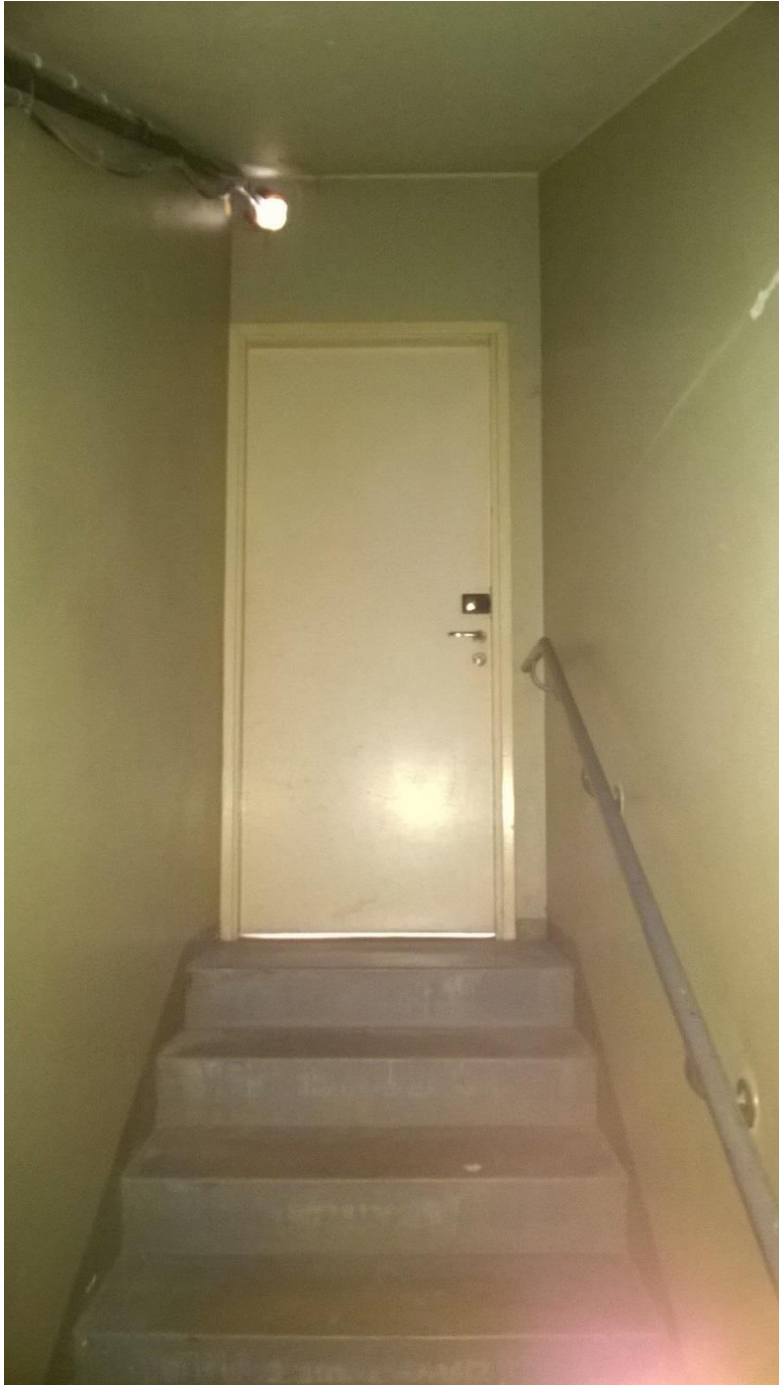
Yllä oleva kuva on otettu asuinkerrostalon maanalaisesta kerroksesta. Kuvassa näkyvä ovi johtaa porraskäytävään. Muut rakennuksen vastaavissa paikoissa olevat ovet ovat metallipalo-ovia, mutta tämä ovi on ilmeisesti joskus vaihdettu tavalliseen puuoveen. Oven alareunan ali näkyy auringonvalo ja kuvan vasemmassa ylä laidassa näkyy täysin avoin läpivienti. Mikäli maanalaisessa kerroksessa syttyy palo, savu pääsee leviämään helposti porraskäytävään.

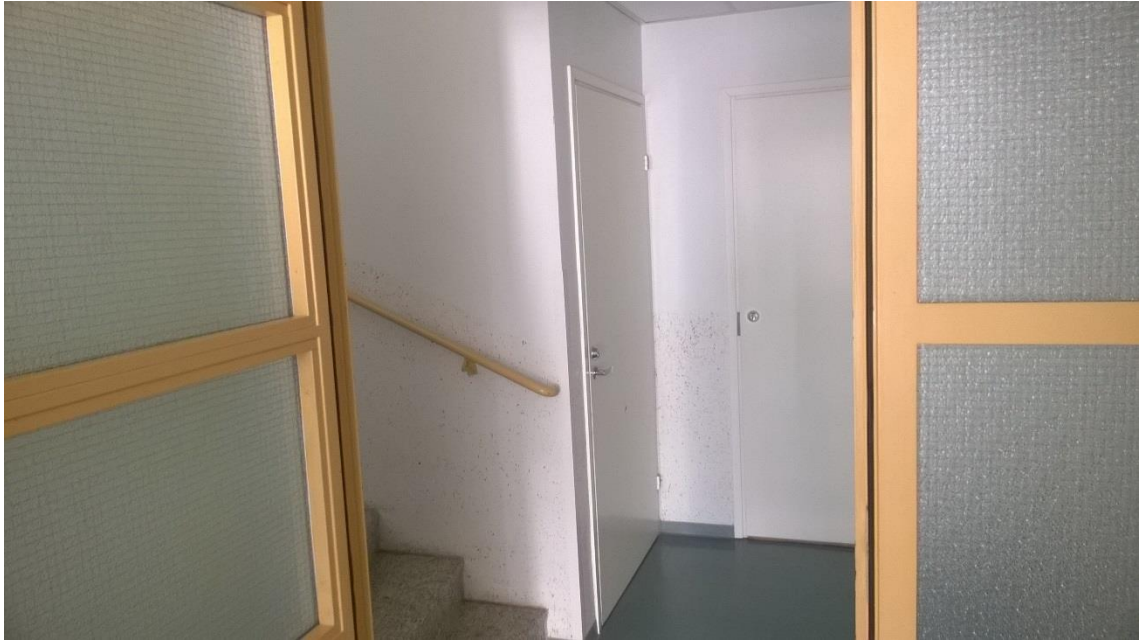
Kuvassa näkyy asuinkerrostalon porraskäytävän pohjakerros. Valkoiset puuovet johtavat pyörävarastoon ja teknisiin tiloihin (vasen ovi) ja häkkivarastona käytettävään väestön-suojaan. Kumpikin ovi on tavallinen ohut puinen käyttöovi, vaikka rakennuspiirustusten mukaan niiden paikalla pitäisi olla A60-luokkaiset palo-ovet. Lisäksi rakennuksen teknisten tilojen oli rakennuslupakuvien mukaan tarkoitus olla palo-osastoituja. Tilojen ovet olivat kuitenkin vastoin lupakuvia toteutettu samanlaisina puuvina kuin kuvassa. On mielenkiintoista, kuinka tällainen virhe on voinut päästä rakennuksen lopputarkastuksesta läpi. Todennäköisesti rakennuksen lopputarkastuksen suorittanut rakennusvalvontaviranomainen ei ole ymmärtänyt porraskäytävän osastoinnin merkitystä ja osastointivaatimus ovien kohdalla on jäänyt huomaamatta.
