## Ainola

Interiöörien väri- ja pintatutkimuksia

Konservoinnin koulutusohjelma  
Historialliset interiöörit  
Opinnäytetyö  
20.04.2010

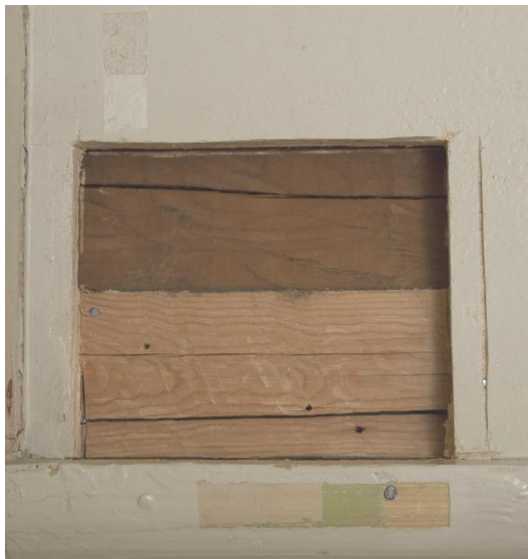
KUVA 15. Keittiön seinälevyn avaus. Levyseinän takana ainoastaan seinähirret ja luultavasti levyn naulausta varten lisätty, hirren raon peittävä puurima.

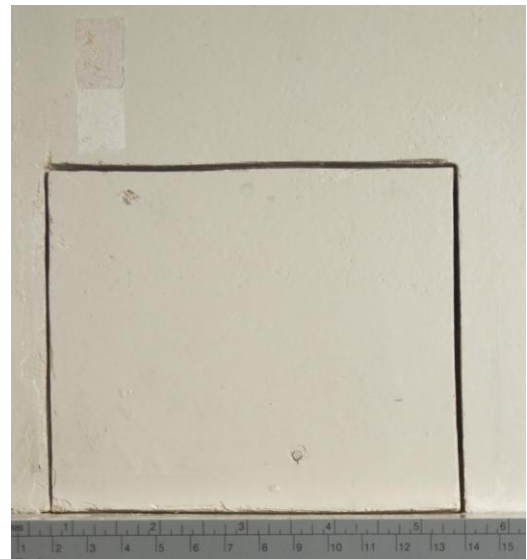
KUVA 16. Seinä ylimääräisen, naulan kohdalle sattuneen, sahausuran kittipaikkauksen ja retusoinnin jälkeen.

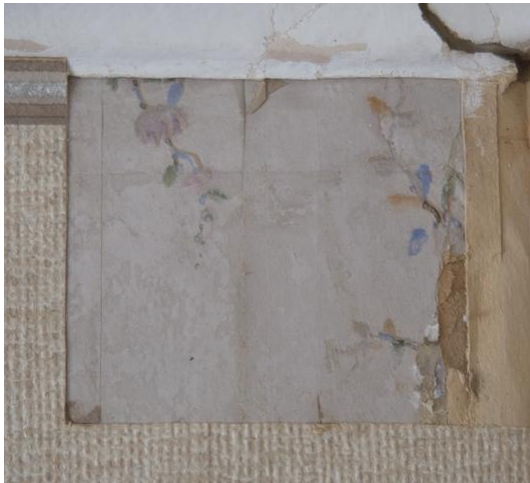
KUVA 17. Tapetti esiinotto ennen reunan paikkausta. Oikealla näkyvissä päällimmäisen tapetin alla ollut pinkopahvikerros.

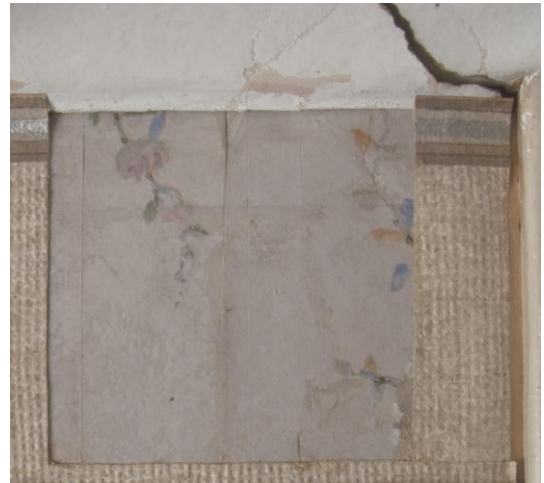
KUVA 18. Reuna paikkauksen jälkeen.

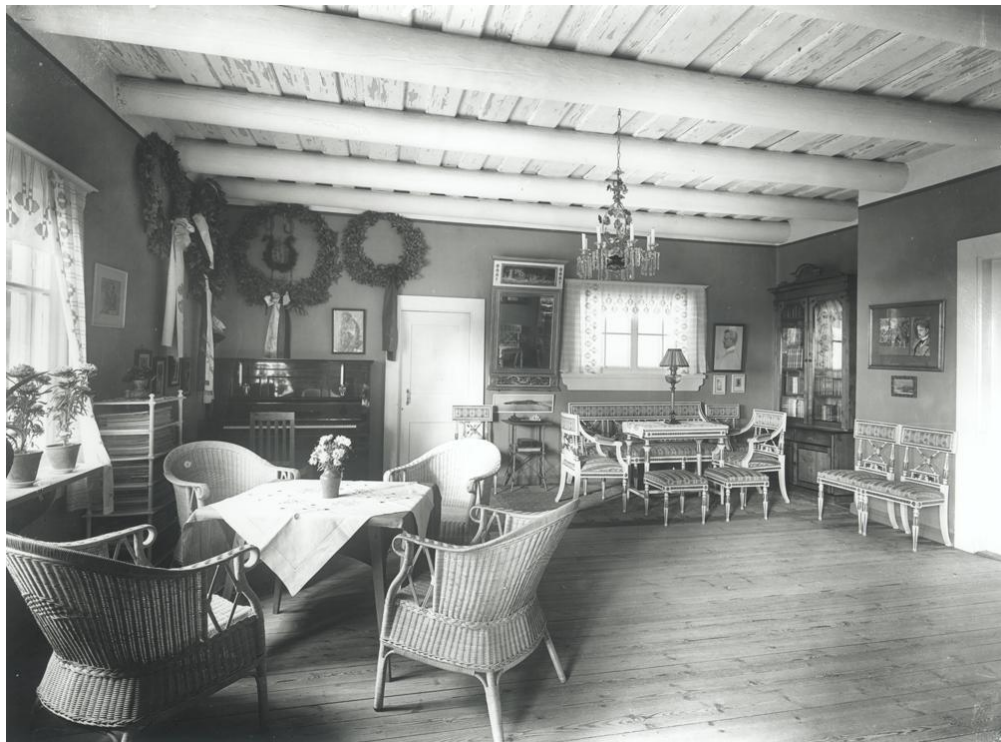
KUVA 41. Sali vuonna 1915. Kattolautojen maalipinta hilseilee pahoin. (Sundström 1915.)

- 1987 Jos korjaukset tehty suunnitelman mukaan: Laudoitetun katon irtoava maalipinta poistettiin ja katto maalattiin aiemman värisävyn mukaan. Pyöreistä kannatinhirsistä poistettiin irtonainen maali. Pintavahvistuksessa olevat viat korjattiin paperoinnilla. Pinnat pohjattiin osittain ja vauriokohdat tasoitettiin. Lopullinen maalaus tehtiin alkuperäisen kaltaisella himmennetyllä öljymaalilla. (Pietarila 1987.)

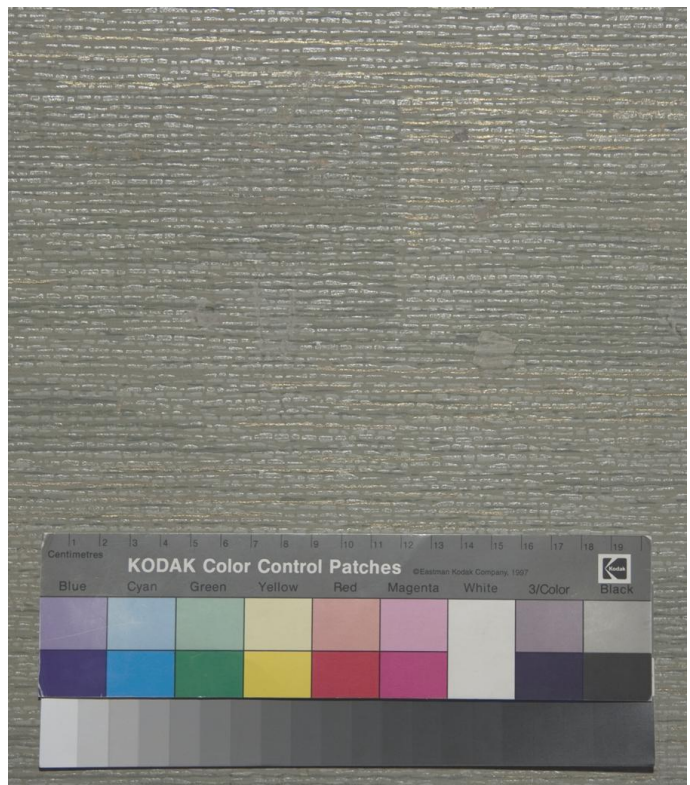
1928 Seinät mahdollisesti tapetoitu niillä tälläkin hetkellä olevalla vihreällä tapetilla (KUVA 47). Tapettikerrosten tutkinnan yhteydessä vuonna 2002 vihreän tapetin takaa löytynyt sanomalehti, jossa vuosiluku 1928. (Heikkinen 2010.)

KUVA 47. Salin nykyinen vihreä tapetti

- 2002 Vesivuotojen aiheuttamat vauriot ja kulumat tapeteissa häivytettiin peiteväreillä. Repeämät ja halkeamat paikattiin kaistaleilla uutta tapettia. Ovi- ja ikkunalistojen jiirihalkeamat korjattiin värillisellä kitillä. Ikkunapenkki maalattiin puolikiiltävällä alkydimaalilla. Taitto-ovi lukittiin liikkumattomaksi. (Gröndahl 2002.) Tapettikerrokset tutkittiin lännenpuoleiselta ikkunaseinältä (Lepäntalo 2002).
