Kiinteistöjen vesijärjestelmien messinkiosien vauriot vesivahinkojen aiheuttajana

RIIKA MÄKINEN ja AINO PELTO-HUIKKO

Sarja B, Raportit 12/2017

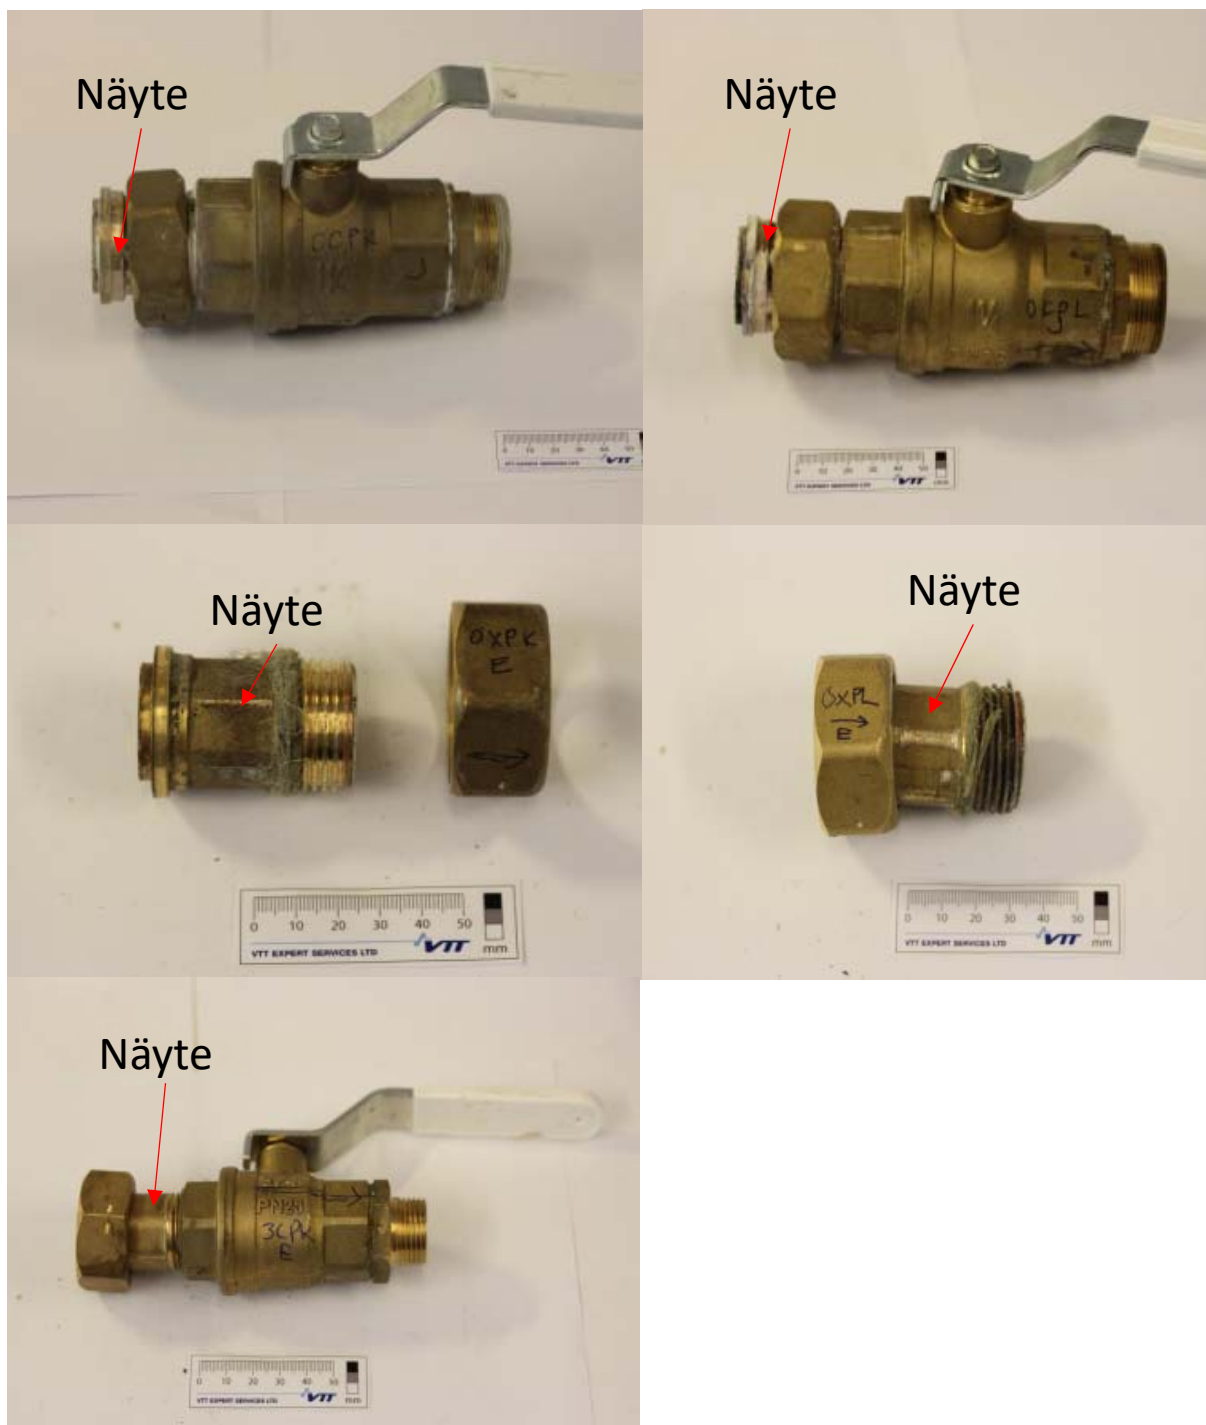
Kuva 3. Viiden vuoden käytön jälkeen Sytyttimen vesijärjestelmästä irrotettiin viisi messinkiliitintä. Näytteissä 1-4 oli silmin havaittavaa sinkinkatkoa. Näytteessä 5 ei ollut sinkinkatkoa havaittavissa. Tarkemmat näytepisteet osoitettu valokuvissa. (VTT 2016)

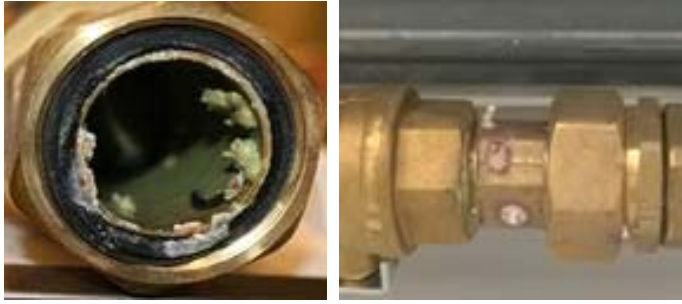
Kuva 4. Putkinäytteen messinkiliittimen sisäpinnalla näkyi saostumaa vuoden käytön jälkeen (kuva vasemmalla). Kolmen vuoden käytön jälkeen saostumaa näkyi liittimen ulkopinnalla (kuva oikealla).

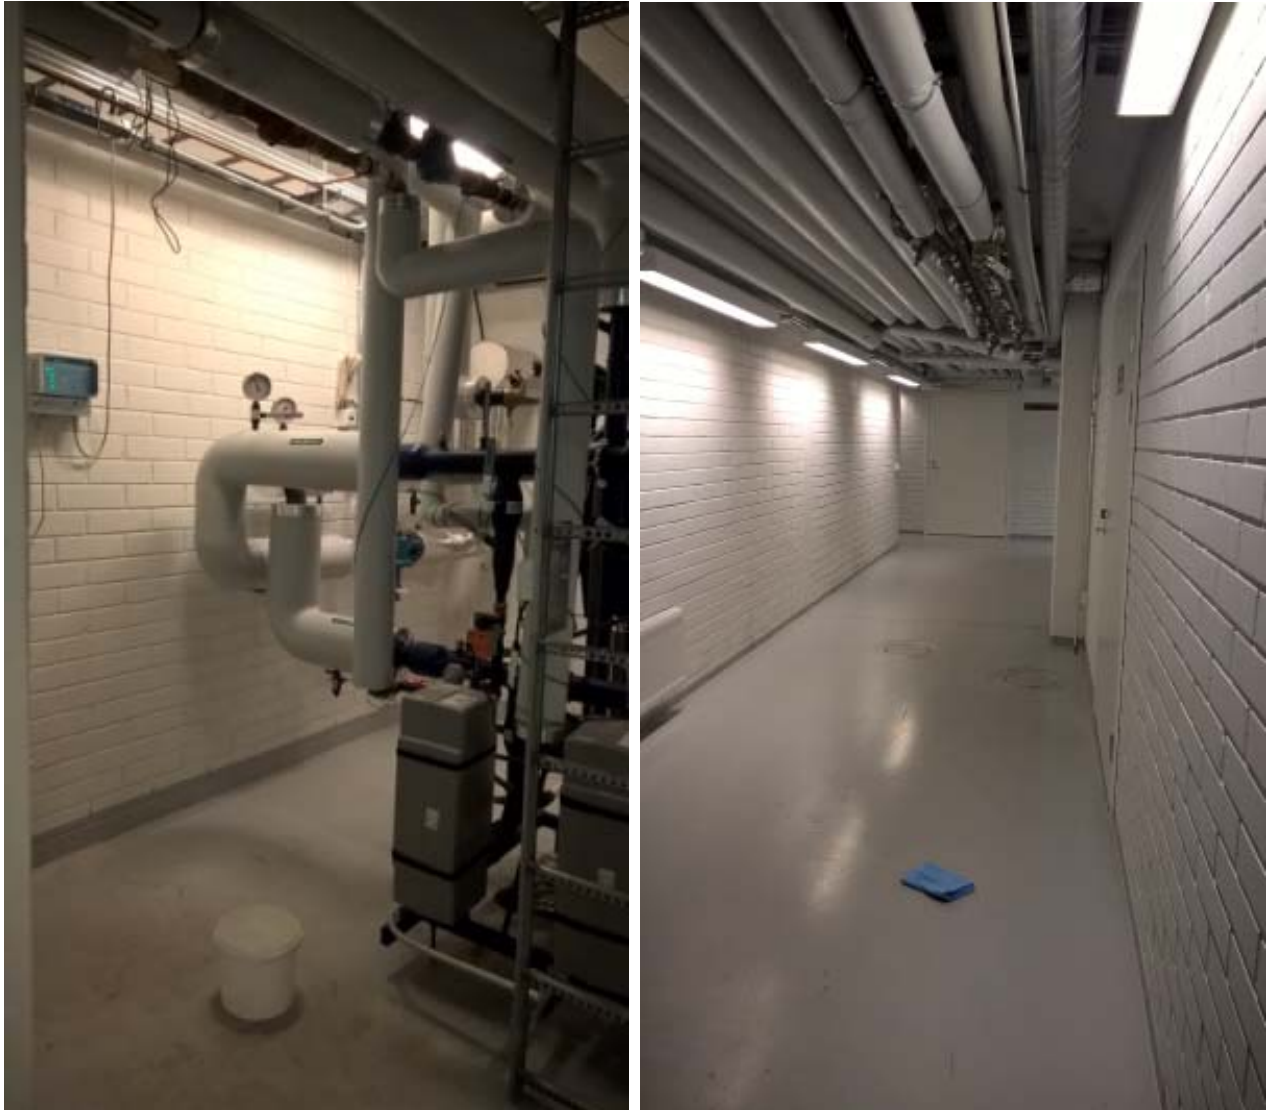
Kuva 6. Sytyttimen toimistokiinteistön kellarikerros lokakuussa 2016. Lämmönjakohuoneessa (kuva vasemmalla) on laitettu vesimittarien alapuolelle ämpäri, johon liittimistä vuotava vesi tippuu. Kellarin käytävällä olevan vuotavan messinkiliittimen alle on asetettu siivousliina.

Mikäli messinkiosien pinnalla näkyy sinkinkadon merkkejä, on otettava yhteyttä LVI-liikkeeseen tai -asentajaan vaurioituneen osan vaihtamiseksi. Vaihtamisesta aiheutuvaan kustannusvastuuseen vaikuttavat monet asiat, esimerkiksi messinkiosien ikä. Vesijärjestelmien osien normaalina käyttöikäinä pidetään vähintään 20 vuotta. Mitä aiemmin vaurio ilmenee ja havaitaan, sitä todennäköisemmin kustannusvastuu on asentajalla tai osan valmistajalla, erityisesti silloin, jos materiaali ei ole vaatimusten mukaista. Kustannusvastuuta ajatellen rakennus- tai saneeraushankkeeseen ryhtyvän on erityisen tärkeää vaatia hyväksytyjä osia ja dokumentoida asettamansa vaatimukset. Ilman dokumentteja (ja joskus niiden kanssa) asennetun messinkiosien materiaalin sinkinkadonkestävyyden voi varmentaa vain laboratorioanalyysin.

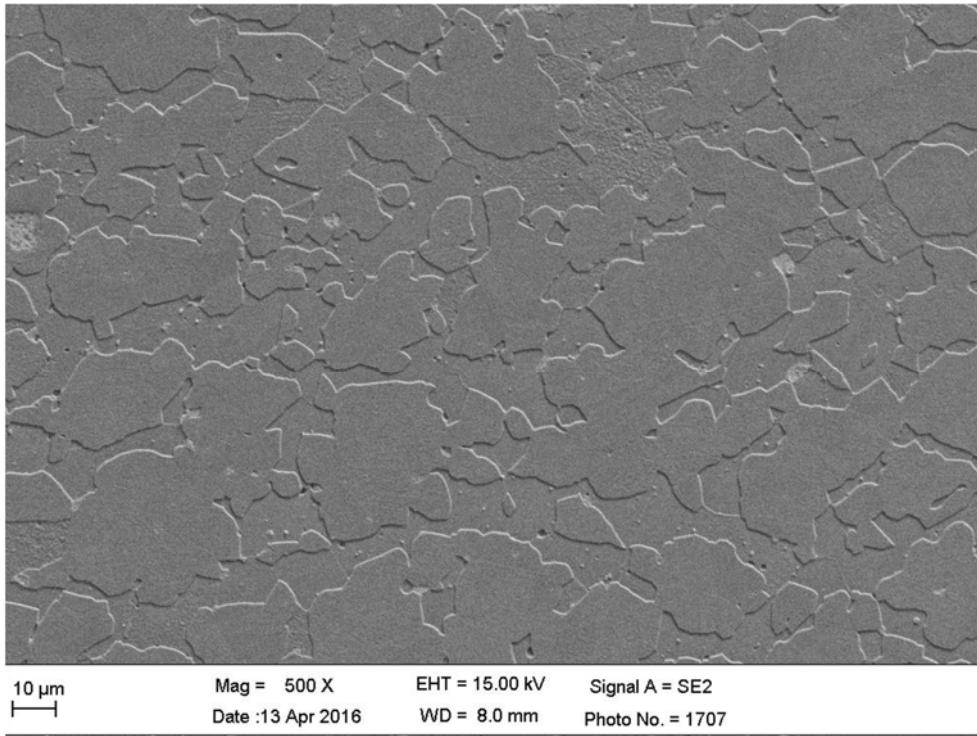
Kuva 7. Näytteen 1 mikrorakenne SEM-kuvana x500. (VTT 2016)

Messinkikappaleista analysoitiin myös mikrorakenne, joka vaikuttaa kappaleen sinkinkadon kestävyteen. Mikrorakenne analysoitiin poikkileikkausten keskikohdilta, joissa ei ole havaittavissa sinkinkatoa. Kappaleiden mikrorakenteet on esitetty SEM-kuvat 500-kertaisella suurennuksella (Kuva 7–11). Kuvista tehdyn viiva-analyysin perusteella on laskettu messingin α - ja β -faasin osuus (Taulukko 3). Kaikissa kappaleissa β -faasin suuri osuus ja yhtenäisyys altistavat kappaleen sinkinkadolle.

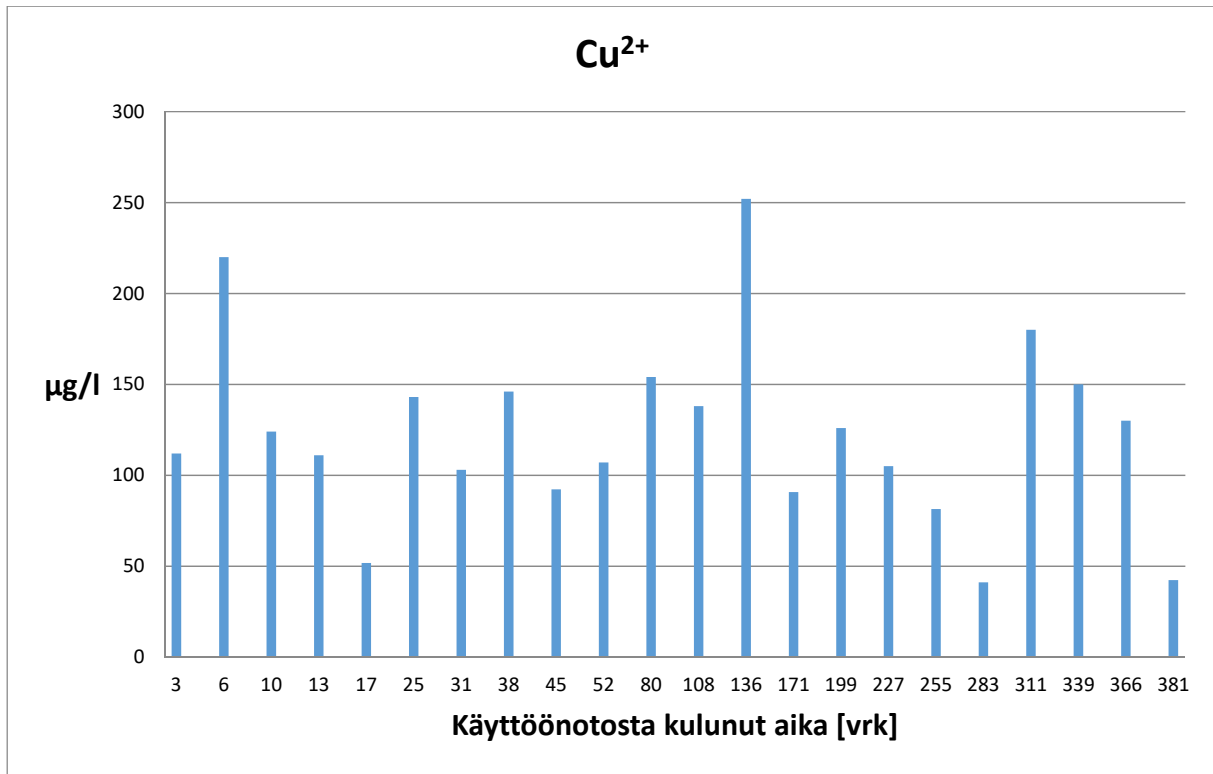
Kuva 12. Cu²⁺-ionin konsentraatio kylmän veden näytteessä, joka otettu kiinteistön 1. kerroksen hanasta.

Tarkasteltujen metalli-ionien pitoisuudet nousevat selvästi sisään tulevaan veteen verrattuna ja käyttäytyvät muutenkin sinkinkatoon viittaavalla tavalla; pitoisuuden laskevat ensimmäisten viikkojen aikana suhteellisen tasaisesti, mutta lähtevät jälleen nousuun n. 40–50 vuorokauden jälkeen. Kuparin pitoisuus pysyy selkeästi alle talousvesiasetuksen laatuvaatimuksen koko tarkkailujaksolla. Lyijypitoisuus taas ylittää laatuvaatimuksen vielä jopa noin yhdeksän kuukautta (227 vrk) käyttöönoton jälkeen. Lyijypitoisuus laskee vaaditulle tasolle noin vuoden käytön jälkeen. Huomioitavaa on kuitenkin se, että näytteenottotavan vuoksi tulokset tässä tutkimuksessa edustavat pahinta mahdollista tilannetta, jolloin vesi on seissyt putkistossa viikonlopun. Raja-arvo koskee kuluttajan viikoittaista saamaa keskiarvoa. Sinkille ei ole asetettu kansallisessa lainsäädännössä laatuvaatimusta tai -suositusta. Selkeä pitoisuuspiikki havaitaan kaikissa pitoisuuksissa noin 100 vuorokauden kohdalla. Inkinen ym. (2013) toteavat artikkelissaan, että tällainen eräiden metalli-ionien käyttäytyminen on hyvin tyypillistä juuri sinkinkadon yhteydessä.

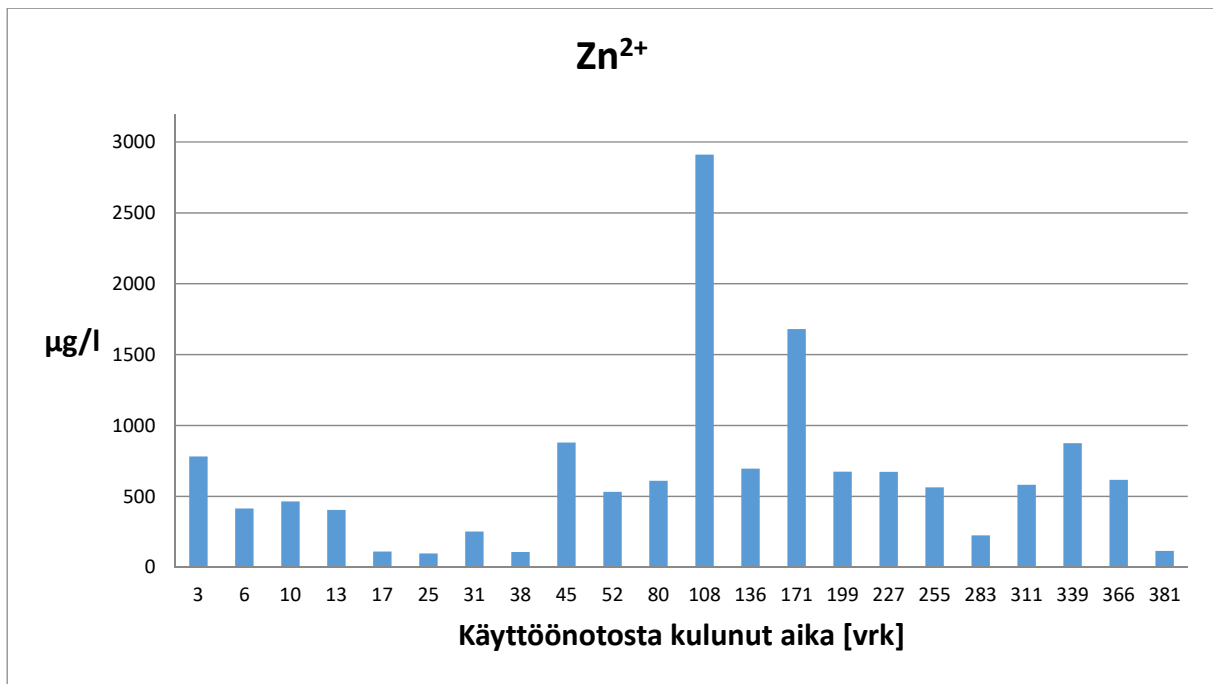
Kuva 13. Zn²⁺-ionin konsentraatio kylmän veden näytteessä, joka otettu kiinteistön 1. kerroksen hanasta.

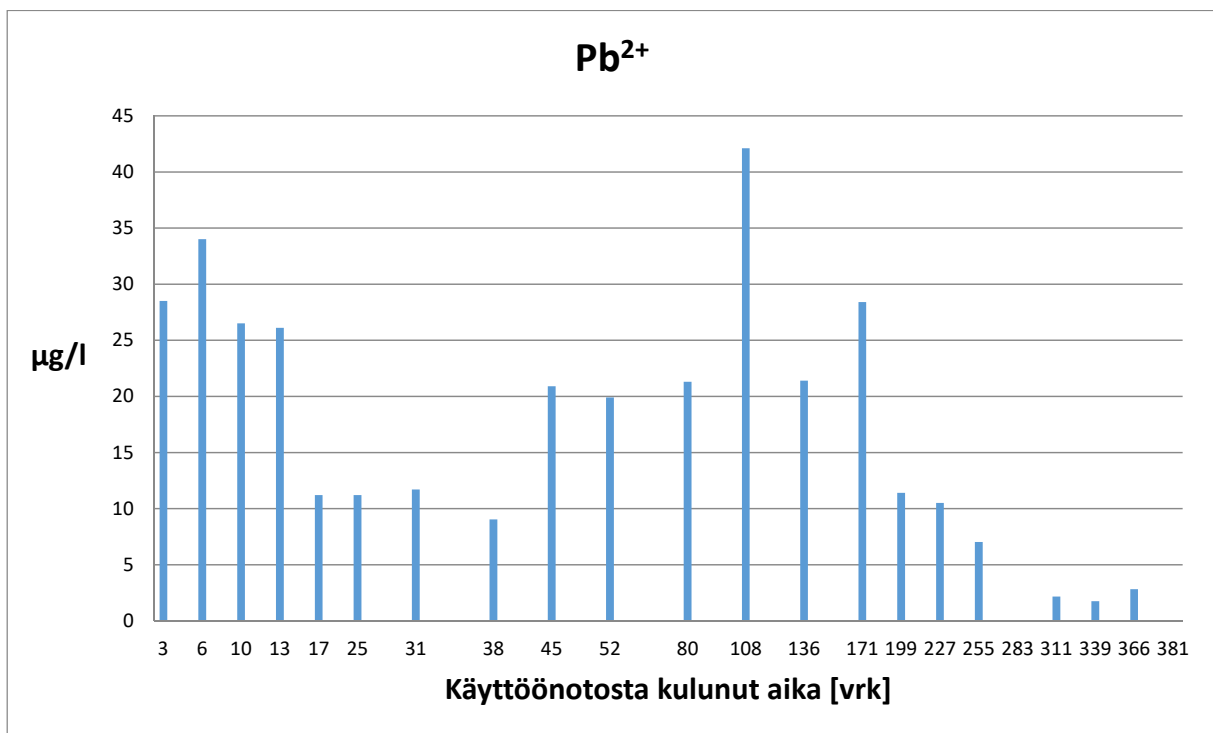
Kuva 14. Pb²⁺-ionin konsentraatio kylmän veden näytteessä, joka otettu kiinteistön 1. kerroksen hanasta.
