**JULKISIVU- JA PARVEKEKORJAUSTEN KÄYTTÖIKÄTAVOITTEIDEN
TOTEUTUMINEN**

Ammattikorkeakoulututkinnon opinnäytetyö

HAMK, rakennusinsinööri

Kevät, 2017

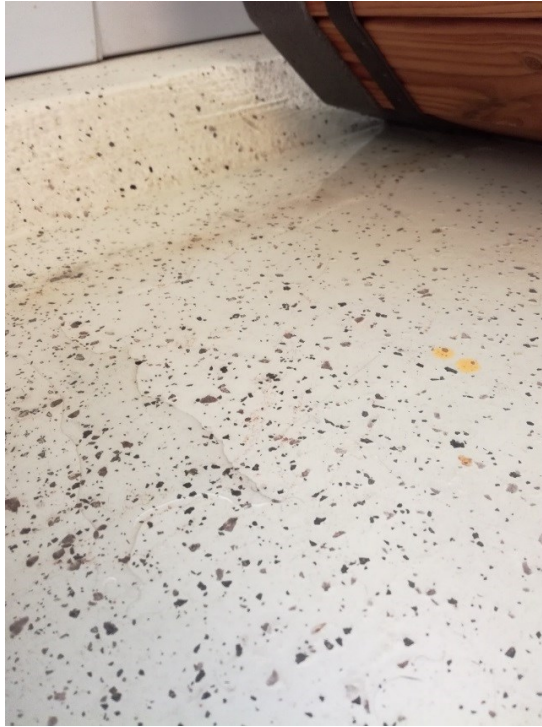
Ritilän alta paljastui hieman haalistunut sekä yleisesti nähtävissä olevaa kulumaa saanut lattiapinnoite. Parvekelaatan vedeneristys oli tehty tulkinan perusteella polyuretaaniepoksilla, joka oli levitetty tasaisesti koko alustaansa. Pinnoitteen päälle oli levitetty erikseen vielä suojamaalikerros polyuretaanimaalilla, jonka yhteyteen oli lisätty viimeistelyvaihtoehdoksi mosaiikkihiutalepinta. Kuluneissa kohdissa oli lattiapinnoitteen suojamaalikerros paikoin kulunut jo pois, samoin mosaiikkihiutalepinta, ja pinta tuntui paikoin karhealta. Kulumaa oli selvästi enemmän laatan keskiosalla kuin reuna-alueilla.

Parvekkeen lattiaa oli pesty säännöllisesti, jolloin likaantuma oli vähäistä ja vain tietyille alueille, kuten esimerkiksi laatan kynnyksen ympäristölle, kohdistunutta. Pinnoitteen kunto oli säilynyt hyvänä ja yhtenäisenä kauttaaltaan reuna-alueilla. Vedenpoisto oli toteutettu kolmella rosterisella vedenpoistoputkella parvekkeen etuosasta. Pinnoite oli korjauksen yhteydessä käännetty ja levitetty oikeaoppisesti myös vedenpoistoreikien sisäpuolelle ja limitetty vedenpoistoputkien sisään. Putket näyttivät olevan hyvin paikoillaan ja ohjaavan veden pois parvekkeelta oikeaoppisesti.

Kuva 4. Parvekelattian pinnoite.

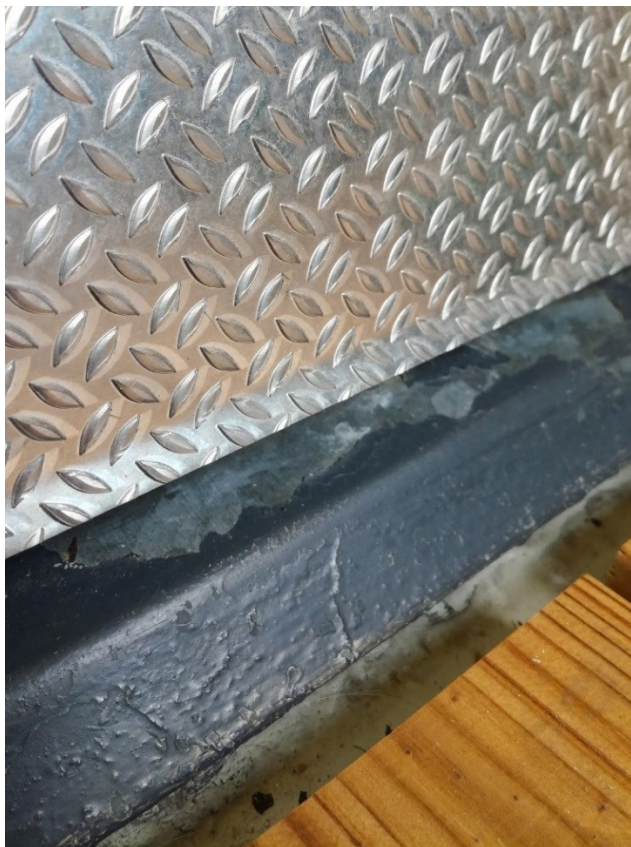
Parvekkeen taustaseinään oli tehty puuverhous ikkunaremontin yhteydessä vuoden 2009 paikkeilla, joten pellitysten nostoa ja kiinnitystä päätyseinään ei ollut nähtävissä. Pellitykset näkyviltä osilta vaikuttivat oikein tehdyiltä, mutta maalipinta oli päässyt lohkeilemaan alustastaan paikoin irti ja kosteuden pääsy maalikerroksen ja pellin väliin oli aiheuttanut maalipinnan kuplimista. Maalipinnan lohkeilun oli aiheuttanut maalikerroksen heikko tartunta alustaansa.

Kuva 5. Taustaseinän pellityksen maalipinnan vaurio.

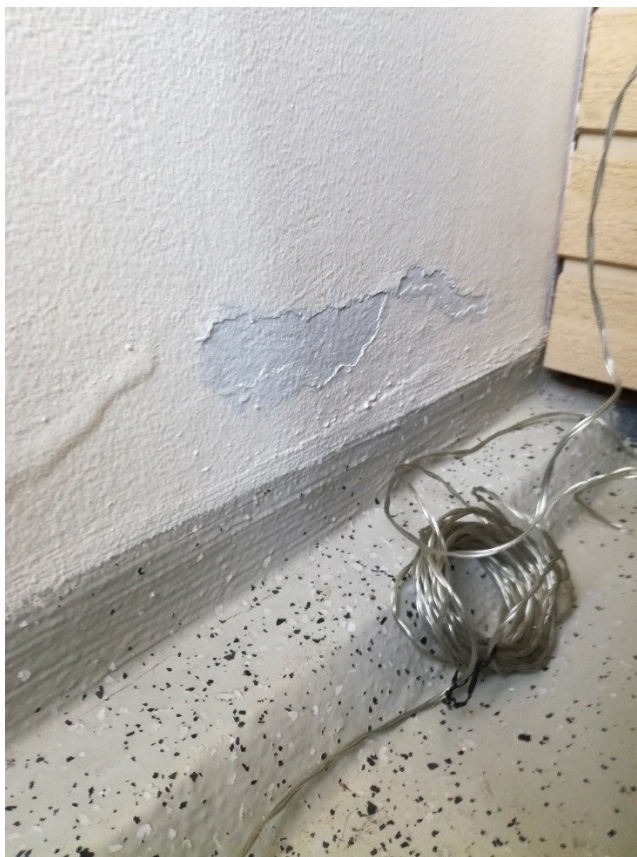
Parvekkeen muita rakenteita tutkiessa parvekekaiteista oli paikoin maali-pinta lohkeillut irti vaakatasoisista pinnoista. Parvekekaiteen kiinnityksen kohdassa parvekelaattaa oli elastinen silikonimassa irti alustastaan eikä suojannut liitoskohtaa ulkopuolelta tulevalta sadevedeltä. Parvekkeen katossa oli havaittavissa vanhojen reikien paikkausjälkiä, jotka oli maalattu erisävyisellä maalilla. Toisella seinäpinnoista oli jostain syystä päässyt kosteus suojapinnoitteen väliin, jolloin tartunta alustaan oli heikentynyt; tämä näkyi pinnoitteen irtoamisena ja pullistumana. Muualta pinta oli säilyttänyt hyvin kuntosaa, eikä haalistumia tai laikukkuutta ollut havaittavissa.

Kuva 6. Seinäpinnan vaurio.

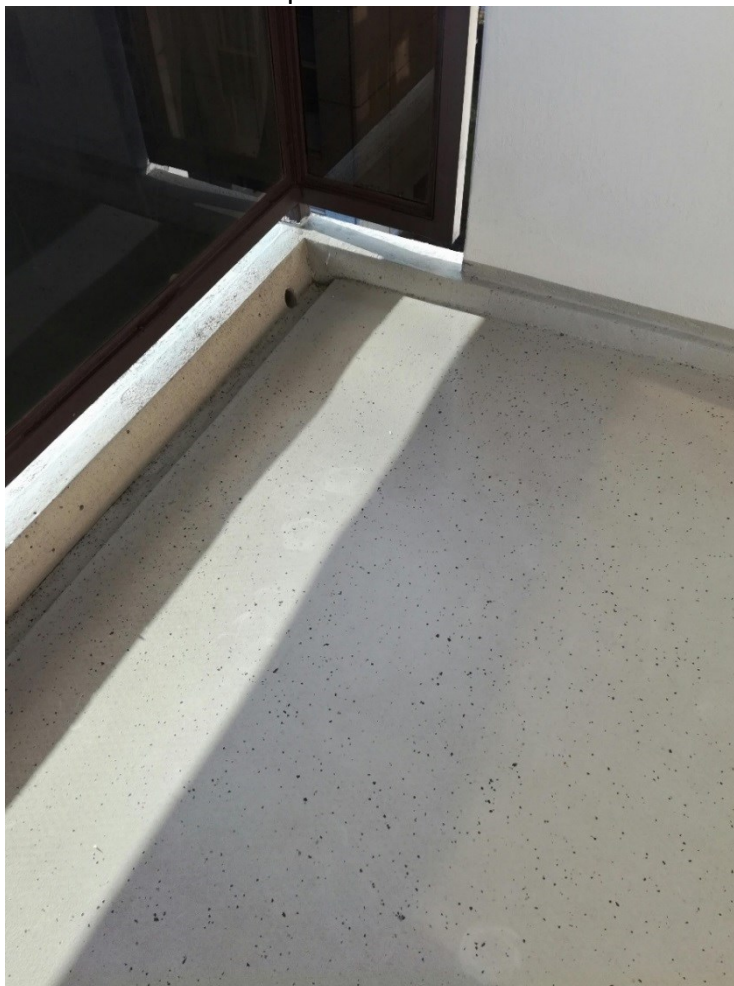
Kuva 7. Parvekkeen likaantuma.

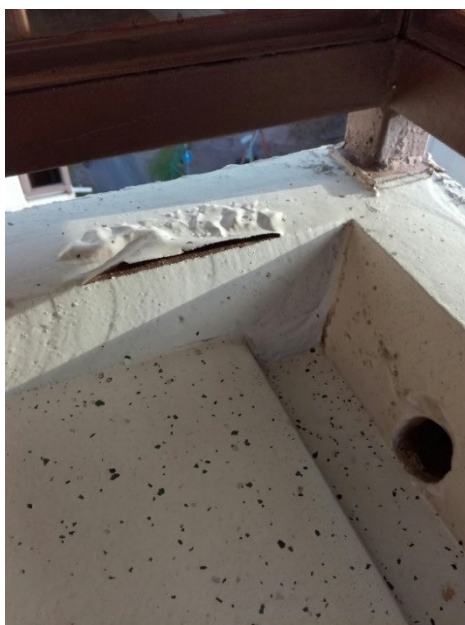
Ensimmäisenä tarkistettiin vedenpoistojen toimivuus ja kourun nykyinen tilanne. Vedenpoistoja oli kaksi kappaletta parvekettä kohden tässä asuinkerrostalossa. Tämän talon kohdalla vedenpoistoputket olivat rosteriset ja ulkonivat parvekkeesta oikeaoppisesti minimissään 20 cm. Vedenpoistoreikien sisälle oli pinnoite käännetty ja limitetty putken päälle, mikä näytti toimivan hyvin. Kourun kohdalla pinnoitteen kunto oli huolestuttava. Pinnoite vaikutti olevan vedetty likaiseen tai kosteusominaisuuksiltaan huonoon alustaan, jolloin pinnoitteen tartunta on nopeasti heikentynyt ja lopulta korkannut paikoin irti. Pinnoite oli irronnut koko matkaltaan alustasta kourun reuna-alueille sekä paikoin jo lohkeillut irti. Jatkossa kosteus ja vesi pääsevät suoraan rakenteisiin ja jatkavat kulkuaan myös pinnoitteen alapuolella.

Kuva 8. Pinnoite halki parvekelaatan etureunan kohdalla (vasen kuva).

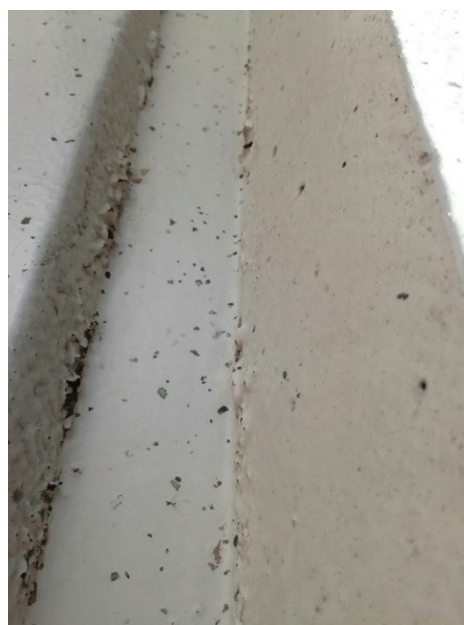
Kuva 9. Pinnoitteen yleiskunto kourussa (oikea kuva).

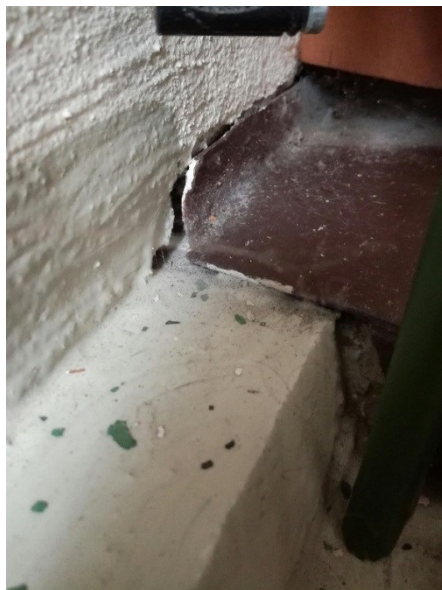
Kuva 10. Pellityksen reuna pieliseinää vasten (vasen kuva).

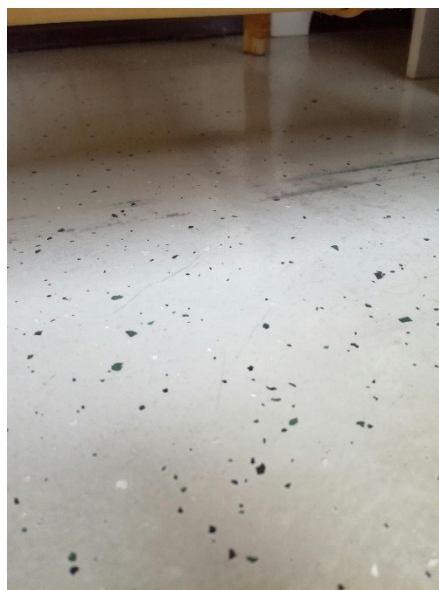
Matalamman talon vedenpoistot oli myös toteutettu kahdella rosterisella vedenpoistoputkella. Parvekkeessa oli pinnoitteen limitys vedenpoistoreikiin, mutta limitys putkeen oli joko kulunut tai vajavainen jo asennusvaiheessa. Kouru oli pitkälti irtoroskan peitossa, mutta varsinaista tartuntaongelmaa ei ollut havaittavissa. Likaantumaa oli yleisesti nähtävissä, ja yksittäisistä kohdista oli pinnoite lohkeillut irti paljastaen betonipinnan.

Kuva 11. Havaintokuva pinnoitteen kulumasta (oikea kuva).

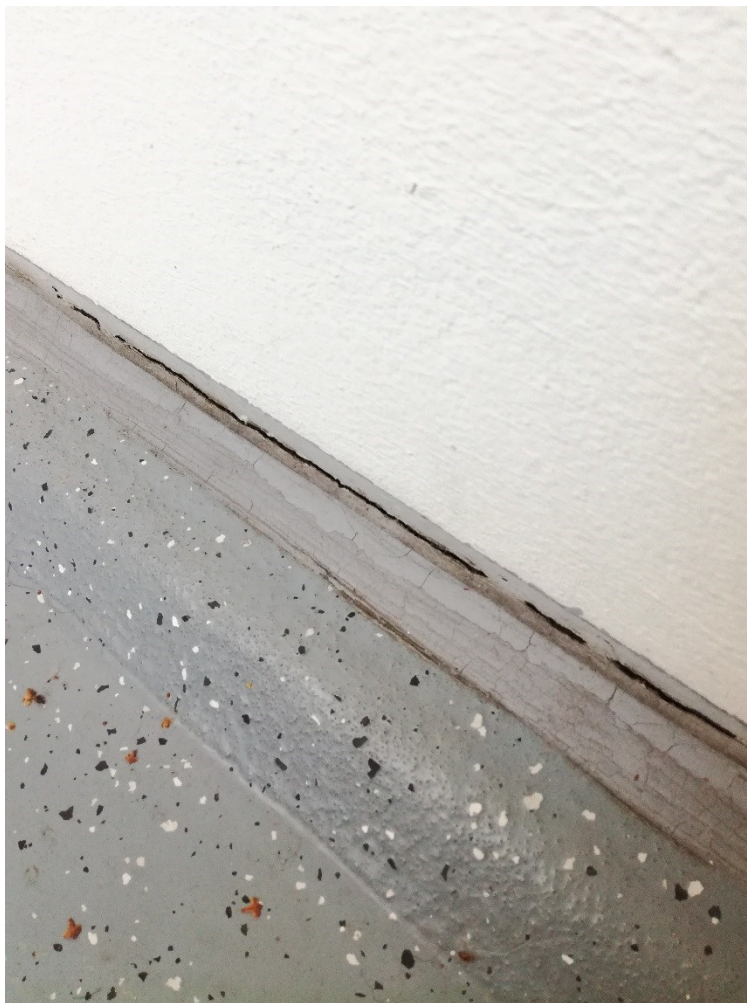
Parvekelaatan ja taustaseinän välinen elementtisauma oli täysin kovettunut ja kauttaaltaan halki, mikä aiheutti veden ja kosteuden pääsemisen liitoskohtaan ja sitä kautta alempiin rakenteisiin. Asukas epäili parvekkeessa olleen käytetty vääränlaista saumamassaa. Sauma näytti olleen jo pitkän aikaa kyseisessä kunnossa, mutta vaurion alkamisajankohdasta ei ollut tietoa. Taustaseinän ja kattoelementin välissä oleva saumamassa näytti alhaalta katsottuna yhtenäiseltä ja ehjältä, mutta kattoelementin nurkassa oli havaittavissa selvää halkeilua maali- ja betonipinnassa.

Kuva 13. Taustanseinän ja parvekelaatan välisen sauman kunto.

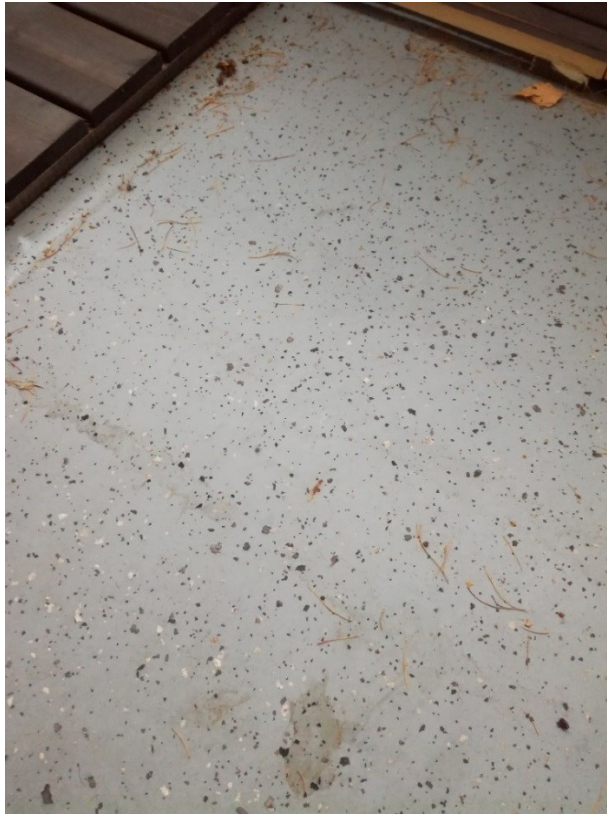
Pinnoite oli tietävästi tehty kaikissa parvekkeissa samalla tekniikalla ja samoilla tuotteilla. Ritolan alta paljastui haalistunut, yleisesti nähtävissä olevaa likaantumaa saanut lattiapinnoite. Ajan myötä parvekkeelle oli päässyt kertymään irtoroskia ja siitepölyä, joista osa oli jo pinttynyt alustaansa kiinni. Pinta vaikutti laikukkaalta liasta johtuen, mutta vaurioita ei ollut havaittavissa. Pinta oli yhtenäinen ja ehjä, eikä tartuntaongelmia löytynyt. Lattiapinnoitteen suojamaalikerros oli paikoin kulunut, ja pinnoitteen kiilto oli enää vähäistä.

Kuva 14. Pinnoitteen likaantuma.

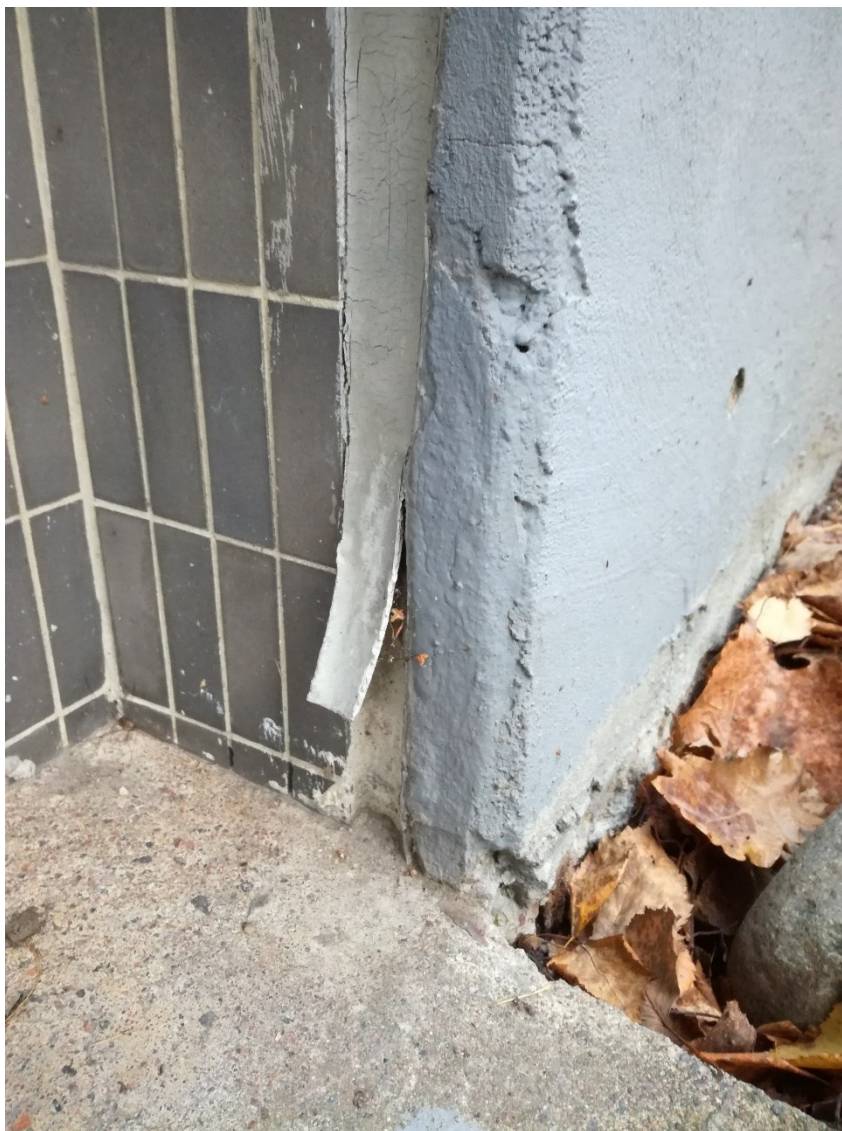
Itäinen julkisivu: Ensimmäiseksi huomio kiinnittyi sokkelielementtien saumojen kuntoon. Saumoja tutkiessa tuli heti selväksi, että jokainen tämän julkisivun sokkelikerroksen saumoista oli täysin kovettunut ja kauttaaltaan halkeamien peitossa. Osa saumoista oli myös irronnut alustastaan. Elastisuutta ei ollut havaittavissa maantasolla saumoja paineltaessa.

Kuva 15. Sokkelielementin sauma.

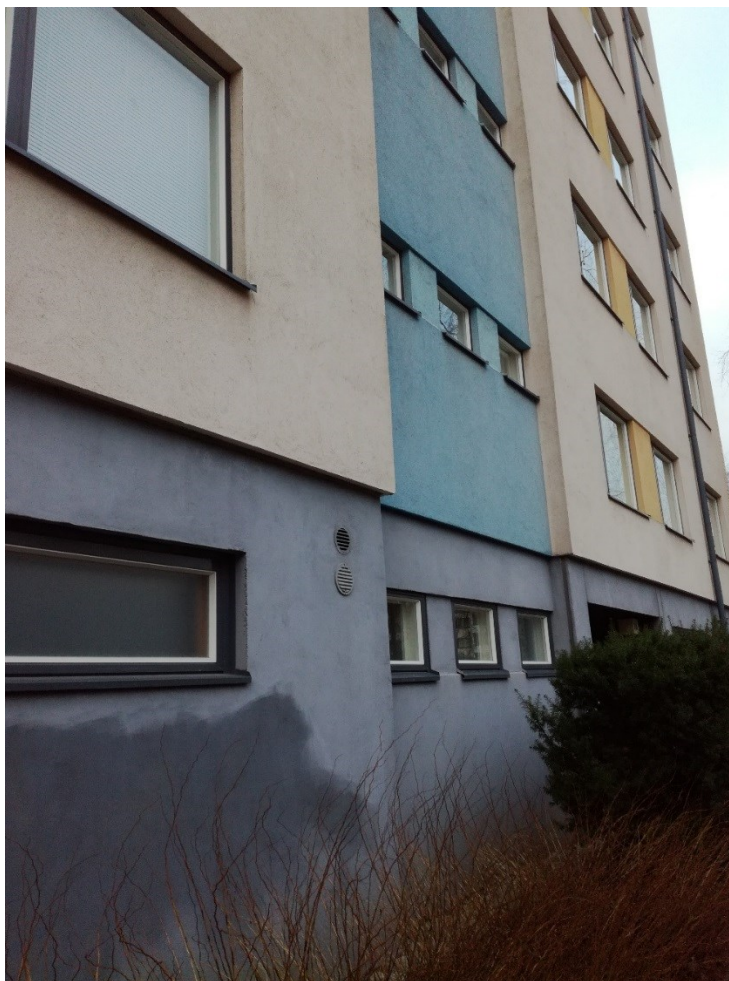
Eristerappaus vaikutti ehjältä ja hyväkuntoiselta. Erityinen huomio kiinnitettiin nurkkakohtiin, jotka vaikuttivat olevan ehjät ja suorat, eikä lohkeamia ollut havaittavissa. Silmämääräisesti ei pakkasrapautumista löytynyt tältä julkisivulta. Silmämääräisesti katsottuna halkeamia löytyi päätyseinän tiili-muurauksen ja eristerappauksen välisestä liitoskohdasta, joka vaikutti olevan halki koko pituudeltaan. Yleistä likaantumaa oli tarttunut pintaan, ja jonkinlaisia valumajälkiä oli havaittavissa ikkunoiden välisten väripintojen alapuolella. Tämä saattoi johtua siitä, että saumakohtaan on jäänyt elementtien reunoille vettä kerääviä hyllyjä. Likaiset valumajäljet näkyivät sel-

västi vaalealla pinnalla. Siniset ja keltaiset tehosteväripinnat olivat säilyttäneet värinsä hyvin, ja auringon haalistumaa oli vain vähän havaittavissa. Eristerappauksessa ei ollut havaittavissa jälkikäteen tehtyjä paikkauskorjauksen tai maalauksen jälkiä.

Kuva 16. Sisäänkäynnin julkisivun yleiskuva.

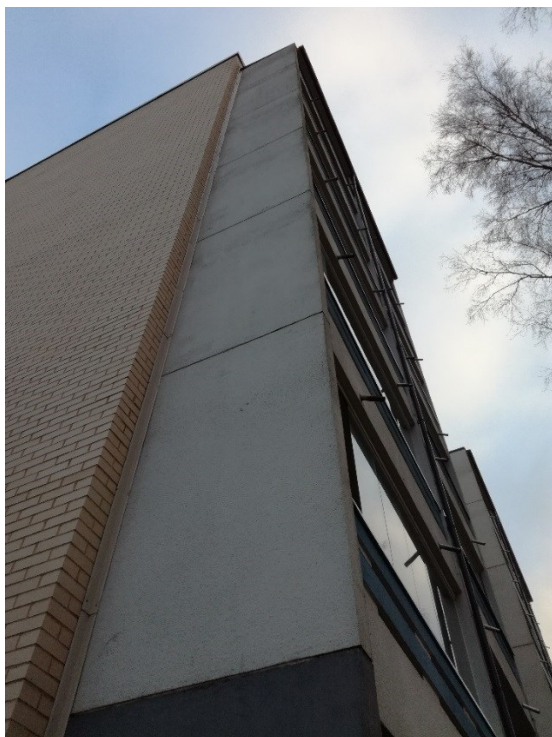
Pohjoiseen osoittavat parvekkeen pieliseinät olivat paikoin likaisessa kunnossa, ja joitain yksittäisiä paikkausmaalauksia näkyi myös esimerkiksi sokkelitason pinnassa. Ylöspäin mentäessä vaikutti myös pieliseinä tummentuvan enemmän, ja likaantumaa oli runsaasti. Kolmessa ylimmässä kerroksessa vaikutti olevan halkeilua ja lohkeilua pieliseinän reunoissa sekä nurkkakohdissa.

Kuva 17. Parvekkeiden pieliseinä.

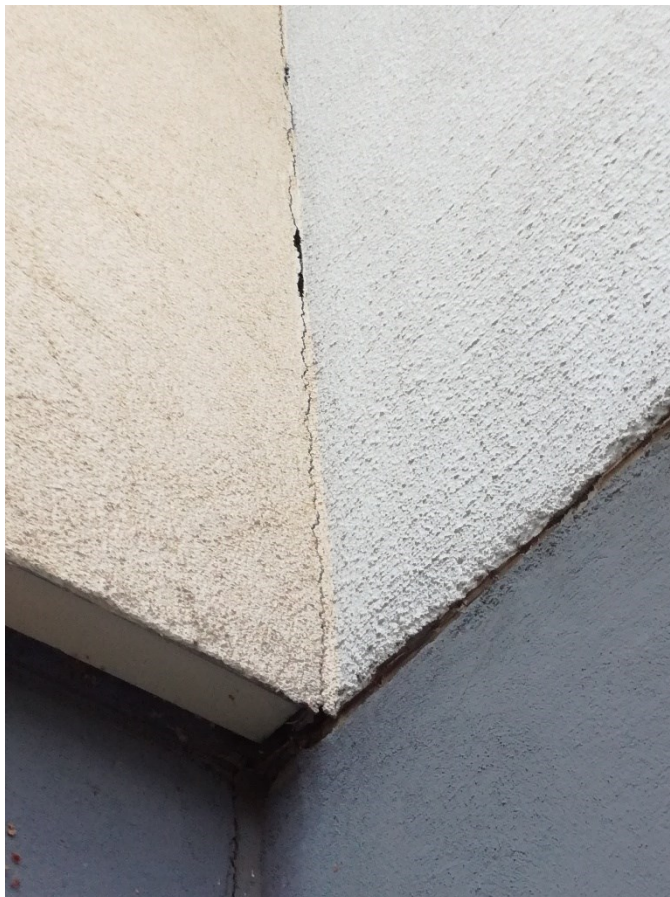
Pieliseinien liitoskohdat eristerappaukseen olivat haljenneet koko matkal-
taan. Halkeamat vaikuttivat samankaltaiselta kuin eristerappauksen liitos-
kohta tiiliverhoukseen itäisen ja pohjoisen julkisivun välillä.

Kuva 18. Eristerappauksen nurkka.
