ASUNTOYHTIÖN PARVEKEKORJAUSPROSESSIN KEHITTÄMINEN

Insinööriyö 2010

Tutkimustyössä seurattiin Asuntoyhtiö Papinkatu 2:n parvekekorjaushankkeen edistymistä ja keskeisenä tavoitteena oli parvekekorjaus sekä siihen olennaisesti liittyvän vaippakorjausprosessin kehittäminen. Seurantakohde on 1963 rakennettu kolmi-kerroksinen kerrostalo, jonka parvekerakenne oli ajalle tyypillinen teräksisten ratakokannakkeiden varaan valettu teräsbetonilaatta. Huoneistokohtaisia parvekkeita on yhteensä 12 kpl, ja sisäpihan puolella on 2 kpl tuuletusparvekkeita. Sisäpihan tuuletusparvekkeita ei tässä yhteydessä korjattu.

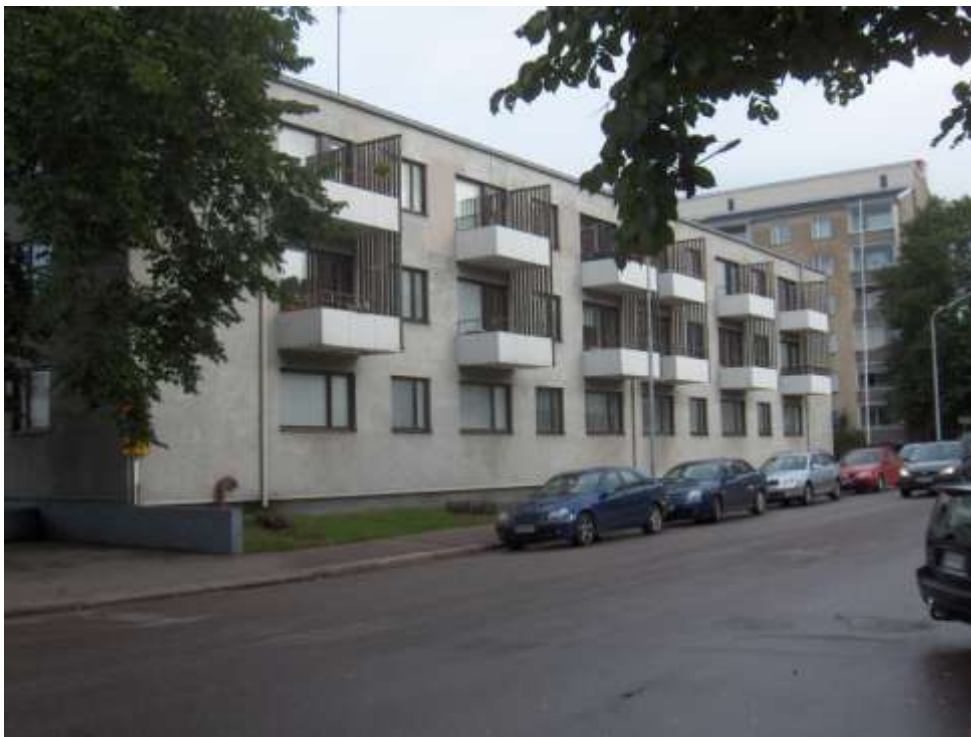
Asuntoyhtiö Papinkatu 2:n kiinteistö on ajalle tyypillinen rapattu vuonna 1963 valmistunut kolmekerroksinen kerrostalo. Kiinteistön parvekkeiden pintarakenteiden kunto oli syksyllä 2007 todettu jo varsin heikoksi ja sen vuoksi oli katsottu tarpeelliseksi selvittää tarkempien tutkimusten avulla parvekkeiden sen hetkinen tila. Huoneistokohtaisia parvekkeita on kerrostalossa 12 kpl, ja niiden koko on 1,2 m x 3,0 m.

Kuva 2. Papinkatu 2 ennen korjausta

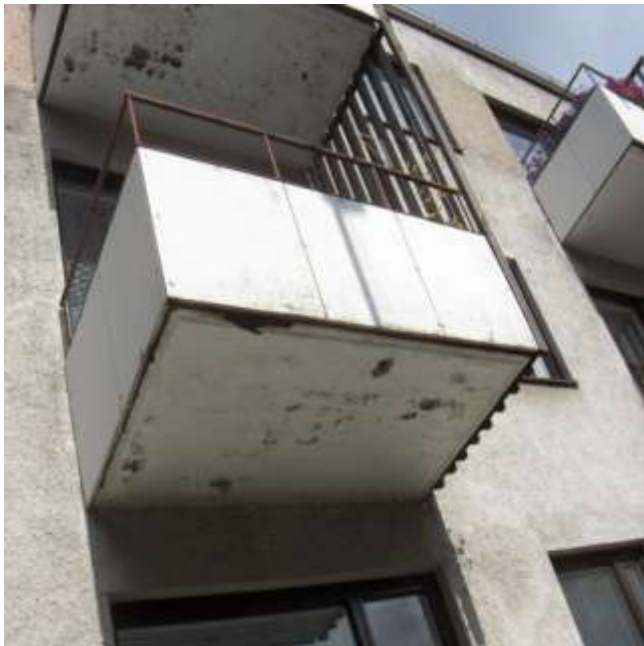
Silmämääräisesti tarkasteltuna parvekkeiden alapintojen maalipinta oli hilseillyt useilla parvekkeilla, ja muutamassa parvekkeessa oli näkyvissä ruostuneita teräksiä. Laattojen yläpinnoissa oli erilaisia pinnoitteita joista osa huonokuntoisia. Asuinparvekkeista neljään tehtiin tarkemmat laboratoriotutkimukset, joissa todettiin 39,5 % alapinnan teräksistä olevan karbonisoituneella vyöhykkeellä ja näin ollen mahdollisesti korroosiotilassa. Yhden parvekkeen näytteen kunto todettiin pintahietutkimuksessa heikoksi ja näytteessä todettiin pakkasrapaumaa.(4.)

Kuva 4. Parvekelaattojen alapinta

Suosittelavaksi korjaustavaksi kuntotutkimuksessa suositeltiin täydellistä peruskorjausta 1–2 vuoden kuluessa. Korjauksessa tulee varautua yhden tai useamman parvekkeen uusimiseen.

Betonipinnat puhdistetaan ja vanhat maalipinnoitteet poistetaan esim. vesihiekkapuhaltaamalla. Mahdollinen asbestipitoisuus on selvitettävä ennen pinnoitteen poistamista. Betonin korroosio- ja pakkasvauriot korjataan ja laattojen vedenpoistoa parannetaan. Betonipintojen ylitasoitus huokosella ja halkeamat täyttävällä laastilla.(4.)

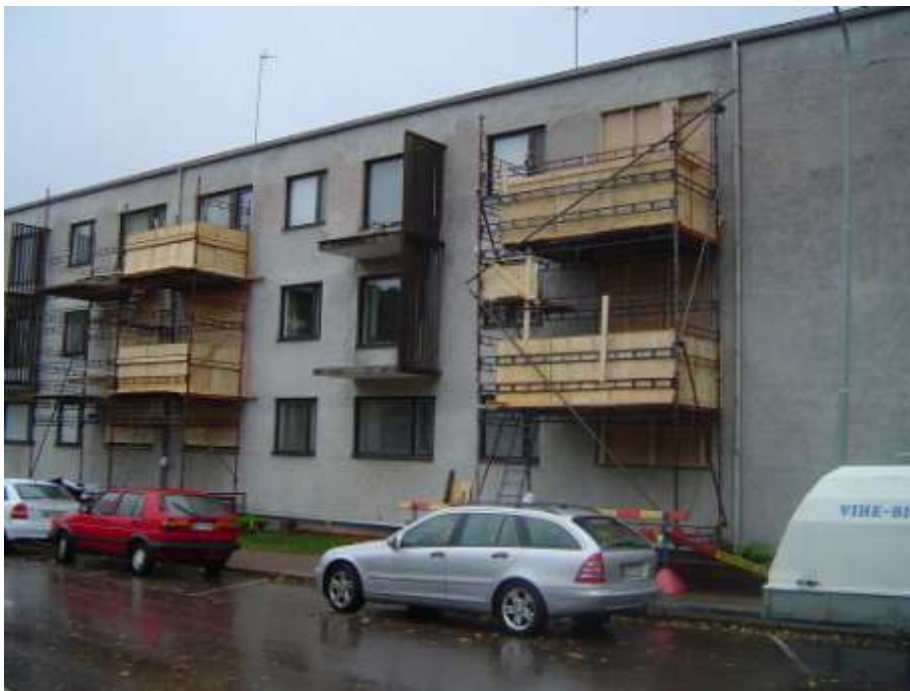
Kuva 5. Kaksi parvekelinjaa on suojattu

Suojaukseen käytettiin kovalevyä sekä 22 mm x 100 mm:n lautta. Parvekelaatan alapuolelle sekä sivuille asennettiin 12 mm:n havuvaneri, joka esti purkujätteen putoamisen ja leviämisen työkohteesta. Parvekerakenteista jätettiin purkamatta ainoastaan I-kiskokannakkeet. Purkutyö kesti kaksi viikkoa kahdelta työntekijältä.

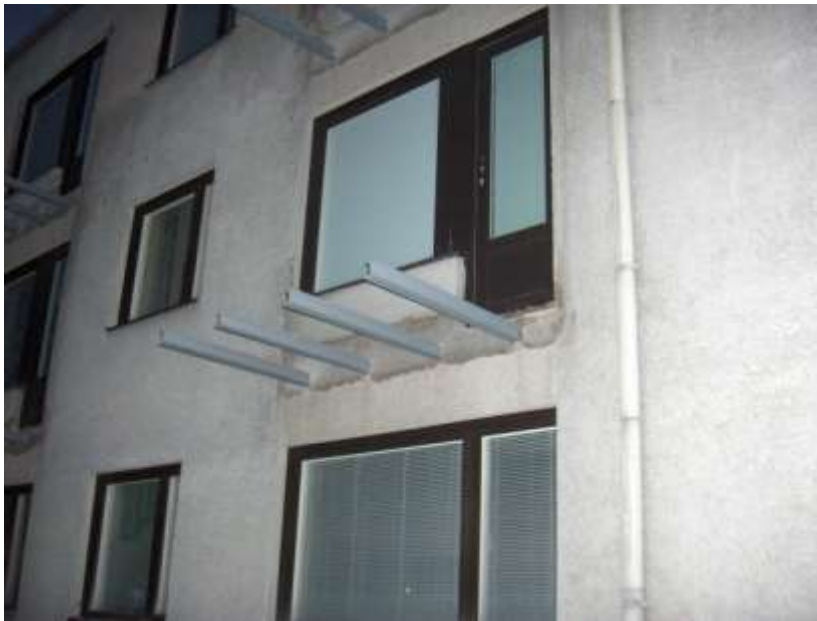
Kuva 7. Ruostesuojaukset ja paikkaustyöt valmiit

Purkutyöurakkaan sisältyi I-kiskokannakkeiden ruostesuojaus, seinän ja parvekkeen välisen liitospinnan tasoitetyöt sekä ovien kynnysten paikkaustyöt. Seinän tasoituksessa käytettiin KS-50/50-kalkkisementtilaastia ja kynnysten korjaukseen Kescon-pikabetonia S-30. Kiskokannakkeiden korroosiosuojaus tehtiin Rostex-ruostesuojamallilla. Paikkaus ja maalaustyöhön meni kaksi työpäivää kahdelta työntekijältä.

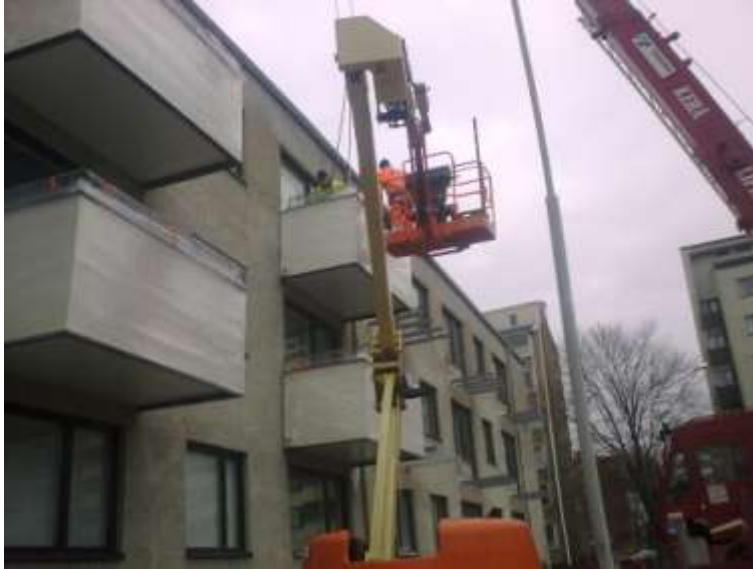
Kuva 8. Parvekkeiden nostotyö ja väliaikaiskiinnitys käynnissä

Nostettavissa parvekkeissa oli valmiina nostokiinnikkeet neljässä pisteessä, joihin nostoketjut kiinnitettiin. Asennusryhmä ohjasi henkilönostimesta käsin parveke-elementin kiskokannakkeiden varaan. Parvekkeet kiinnitettiin väliaikaiskiinnityksellä kiskokannakkeisiin ruuvipuristimien ja kiinnitysliinojen avulla. Nostotyön ja väliaikaiskiinnityksen kokonaisaika oli 4,15 tuntia. Liitteessä 3 esitetään parvekkeiden nostotyö ja väliaikaiskiinnityksen aikataulu.

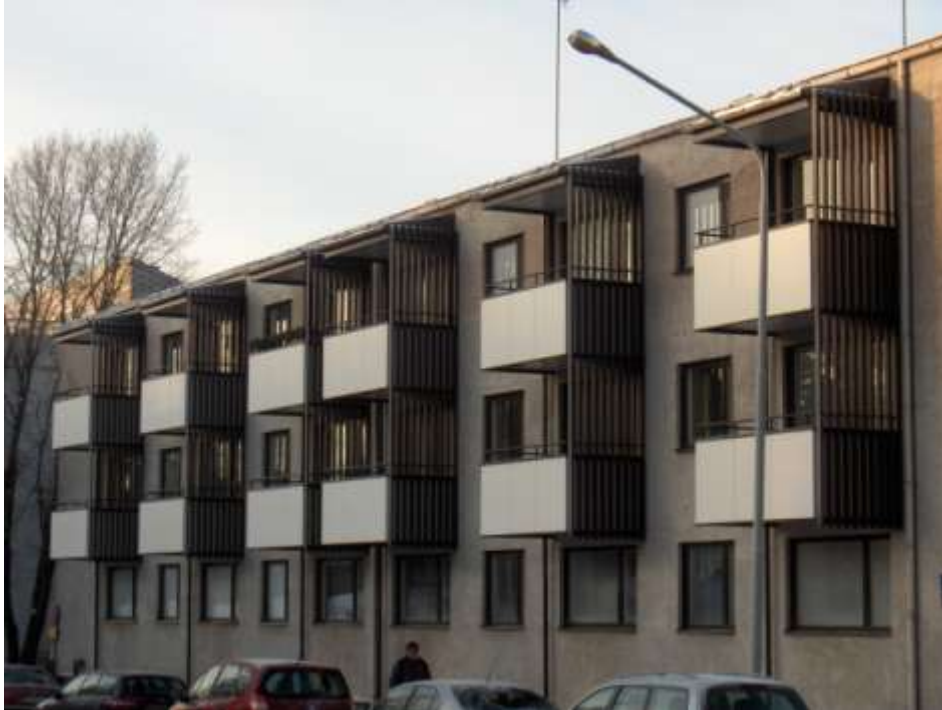
Kuva 9. Papinkatu 2 parvekkeiden asennuksen jälkeen

Parvekkeiden asennustyö saatiin päätökseen 11.12.2009. Viimeiseksi suoritettiin parvekkeiden loppusiivous ja samalla tarkistettiin parvekkeiden maalipintojen kunto ja tehtiin tarvittavat korjaukset maalipintaan. Parvekkeiden tyyli ja ulkoasu vastaavat alkuperäistä ulkoasua.
