KARELIA-AMMATTIKORKEAKOULU
Rakennustekniikan koulutusohjelma

PISTEMÄISEN LÄMPÖVUOTOSANEERAUKSEN HYÖDYN SEL-
VITTÄMINEN TIILIVERHOTUSSA KERROSTALOSSA

Opinnäytetyö
Helmikuu 2018

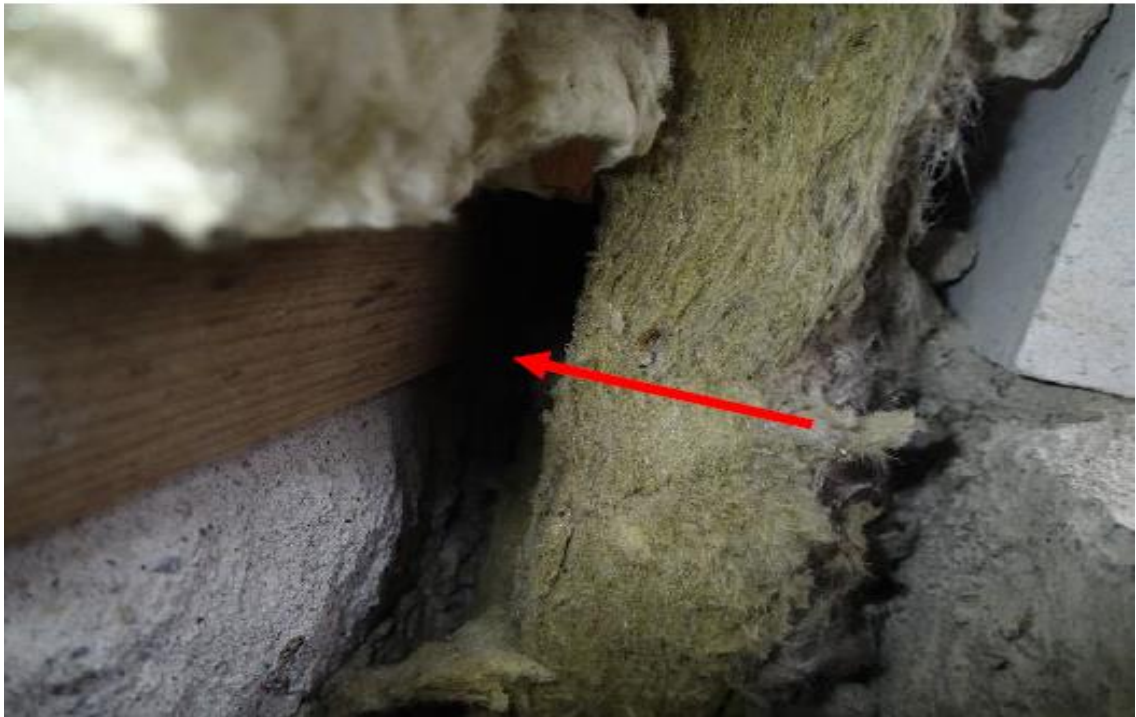
Rakenneavauksissa havaittiin, että räystäässivuilla monin paikoin sokkelielementin lämmöneriste ei yltänyt pystyrungon alapintaan asti, joten alaohjauspuun ja tuulensuojalevyn välissä oli ilmatasku. Epätiivit tuulensuojalevyjen saumat olivat päästäneet kylmän ilmapirran tuuletusraosta tuulensuojalevyn taakse onkaloon, jonka seurauksena rakenne oli päässyt jäähtymään. Tuulensuojalevyn ja alaohjauspuun välinen rako on havainnollistettu kuvassa 7.

Kuva 7. Alaohjauspuun ja tuulensuojalevyn välissä oleva ilmarako

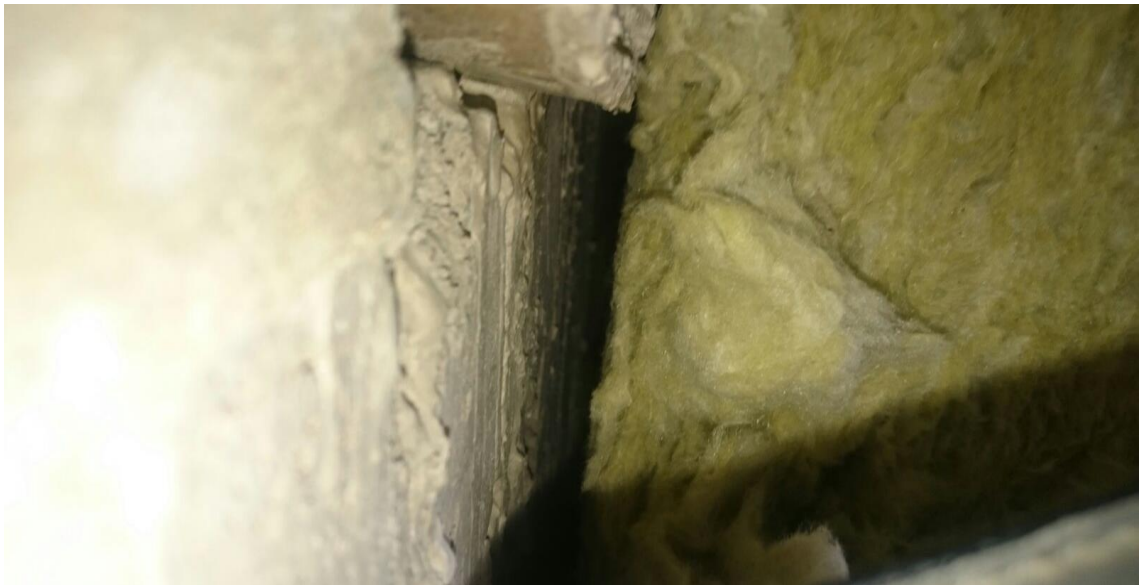
Päätyseinillä lämmöneristeet olivat rakenneavauksien kohdalta puutteellisesti kiinni teräsbetonisessa sisäkuoressa. Ilmaraon kylmä ilmanvirta oli päässyt eristetilän raoista lämmöneristeen ja sisäkuoren väliin jäähdyttäen rakennetta suurelta alalta. Välipohjan kohdalta paikallavalettu teräsbetoniholvi tuli noin kolme senttimetriä seinäpinnan yli, eikä tämän vuoksi mineraalivillalevyä oltu asennettu tiiviisti runkoa vasten. Kuvassa 8 on esitetty teräsbetonisen sisäkuoren ylittävä teräsbetoniholvi ja lämmöneristeen puutteellinen kiinnitys seinä- ja holvirakenteeseen.

Kuva 8. Mineraalivilla on epätiivisti betonirunkoa vasten, koska holvivalu ylittää seinälinjan.

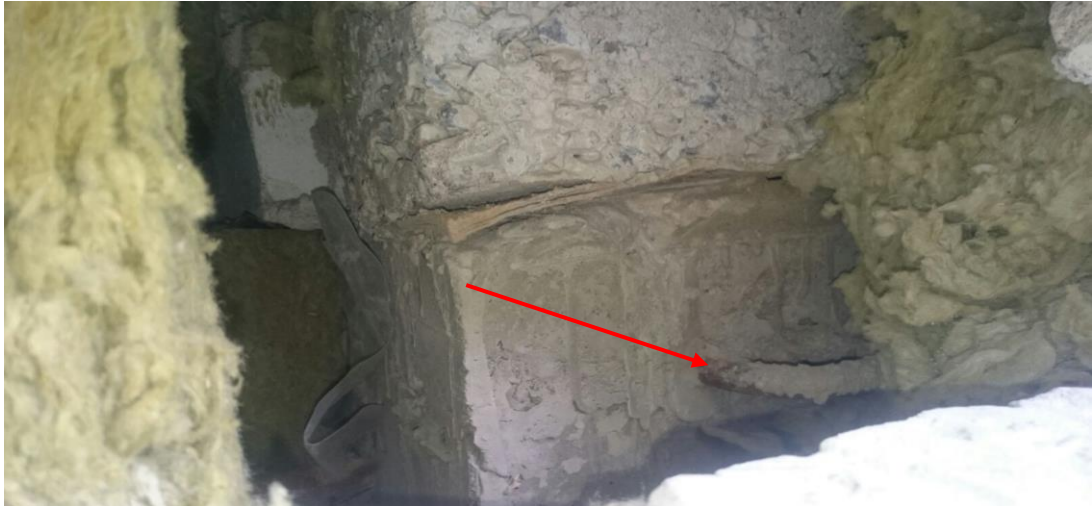
myös ovat voineet mahdollistaa ilmapirran liikkumisen eristetilassa. Lisäksi höyrinsulkumuovi oli paikoittain puutteellisesti asennettu. Kuvassa 9 on esitetty monia rakenteen lämmöneristävyttä haittaavia tekijöitä, kuten epätiivis höyrinsulkumuovi, teräksinen nostolenkki ja sisäseinästä yli tuleva teräsbetoniholvi.

Kuva 9. Teräsosa betoniseinässä ja höyrinsulkumuovi rutussa seinän sisällä.

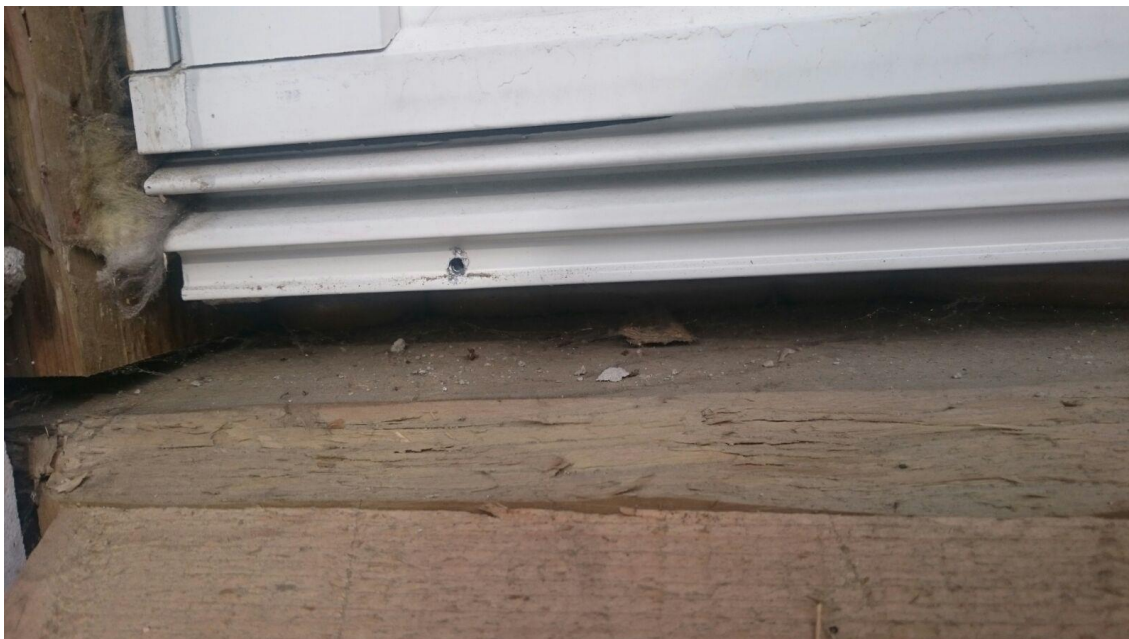
Lämpökuvauksessa viileäksi osoittautuneet ikkunat ja ovet tutkittiin. Lähes jokaisessa tutkitussa ikkunassa ja ovesa tiivisteet olivat puutteellisessa kunnossa. Myös karmieristyksessä oli reikiä ja eristettä oli usein vain ohut palko karmin sisäpuolisella laidalla. Lisäksi ikkunan karmien ympärillä olevan puurungon ja lämmöneristeen välissä oli paikoittain rakoja, jonka vuoksi kylmä ilma on päässyt tunkeutumaan rakenteeseen jäähdyttäen sitä. Kuvassa 10 on esitetty ikkunan puutteellinen karmieristys. Kaikki C-talon lämpövuotokohdat on esitetty havaintojen, puutteiden sekä korjauksien osalta Lämpökuvausraportissa, Liite 1.

Kuva 10. Puutteellinen ikkunan karmieristys.

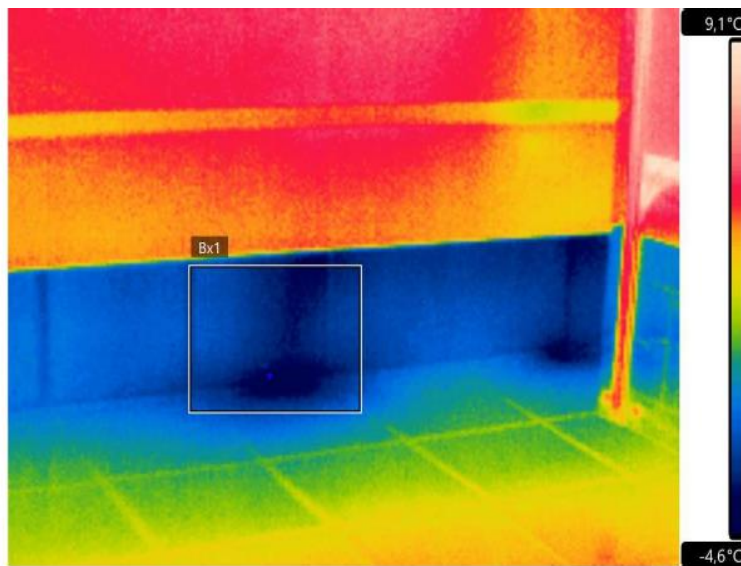
Kuvanumero/nimi: IR_4772.jpg, Kuvauspäivämäärä: 9.2.2017 10:20:59

Lattiarajan $-4,6 \text{ }^\circ\text{C}$:n lämpötilan vesihöyryn kylästyskosteus on $3,44 \text{ g/m}^3$, mikä tarkoittaa sitä, että kyseisissä olosuhteissa lattianurkan suhteellinen kosteus nousee yli sadan prosentin ja lattiarajaan tiivistyy kosteutta. Rakenteeseen tiivistyvän kosteuden määrä kyseisissä olosuhteissa on tällöin $4,5 \text{ g/m}^3 - 3,44 \text{ g/m}^3 = 1,06 \text{ g/m}^3$.

Valokuva  	KOHDE: asunto C15, Sauna
	Kommentit: Ulkoseinä- ja välipohjarakenteen liittymäkohta viilentyy merkittävästi. Kohdassa lämpö- ja ilmavuotoa Korjausluokka 1. Korjattava

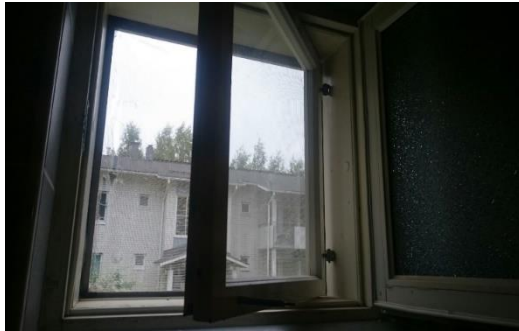
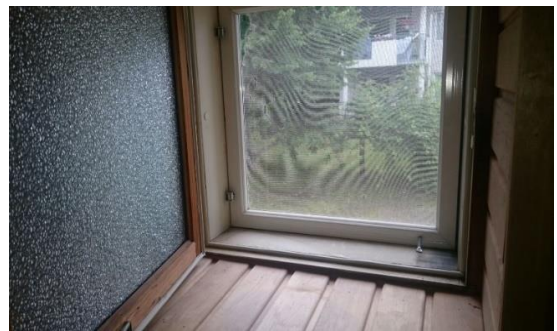
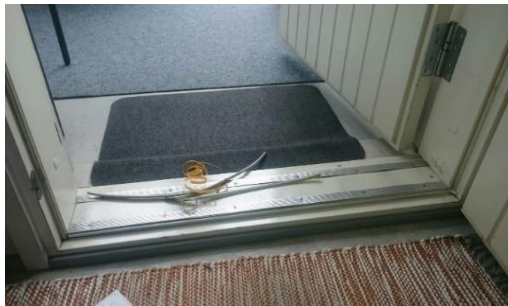
Huoneiston lämpökuvauskohdat 2, 4 ja 5. Vanhojen riekaleisten tiivisteiden vaihto/korjaus.

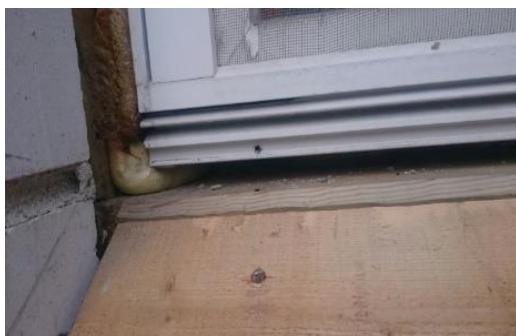
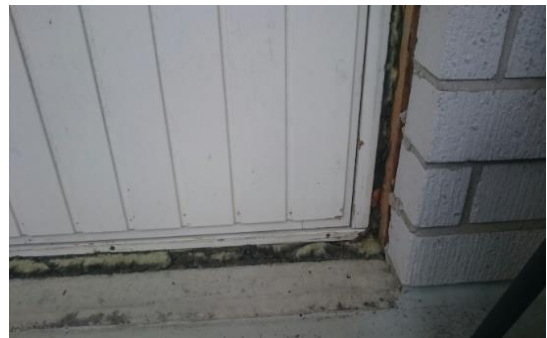
Lämpökuvauskohdat 5 ja 2. Karmieristykset olivat puutteelliset. Ikkunan ympärillä polyuretaania oli todella ohut palko sisäpinnassa. Parvekeovi oli tiivistetty villalla, jossa oli eristämättömiä kohtia ja reikiä, jonka kautta ilmanvirtas mahdollista.

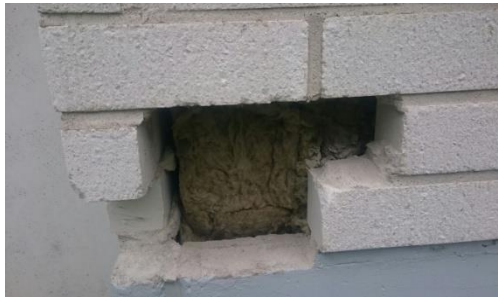
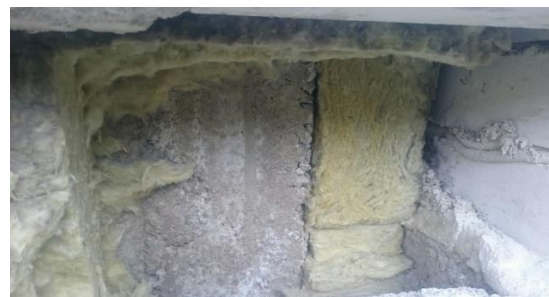
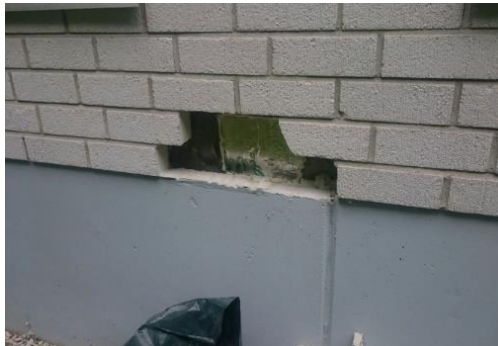
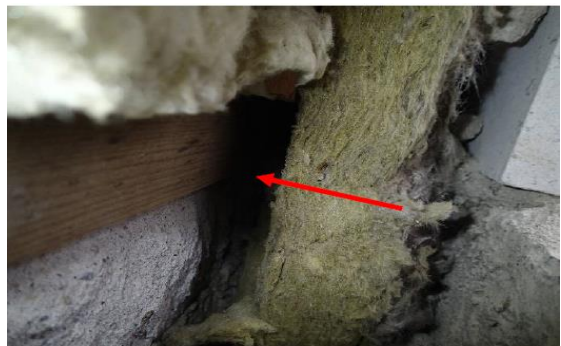
lämpökuvauskohdat 3, 4 ja 6. Jokaisessa rakenneavauksessa oli puutteita eristyksessä. Eristeet eivät olleet tiiviisti rakennetta vasten. Lämpökuvauskohta 4. nurkassa eristeet eivät olleet tiiviisti toisiaan vasten. Lämpökuvauskohta 6:ssa alaohjauspuu on 25mm kapeampi, kuin pystyrunko. Sen vuoksi eristetilassa ilmanvirtaus mahdollista ja rakenne pääsee viilentymään huonosti eristettyjen kohtien kautta. Alaohjauspuun ja pystyrungon ero näkyy kuvassa.

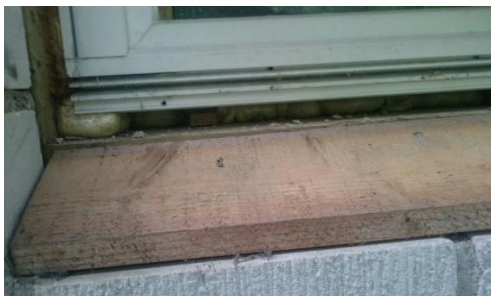
Lämpökuvauskohta 2. (karmittiivistys vajaa)

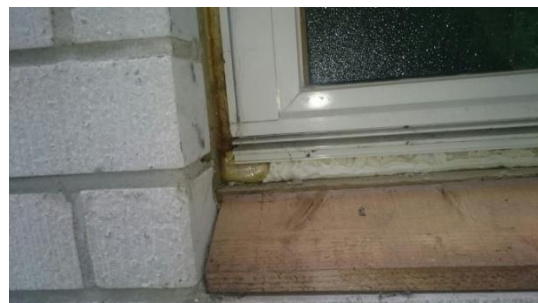
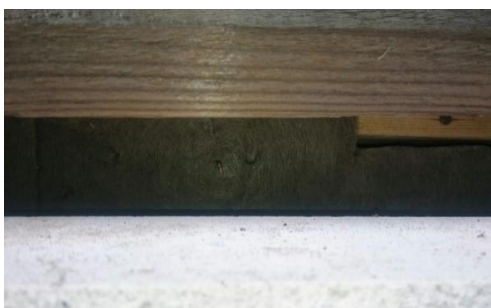
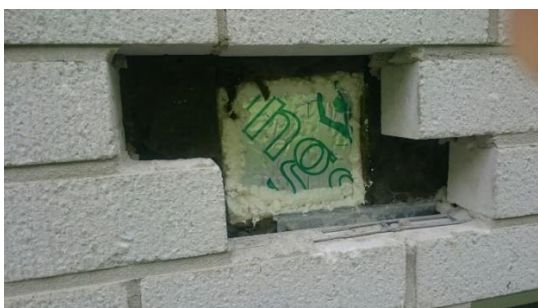
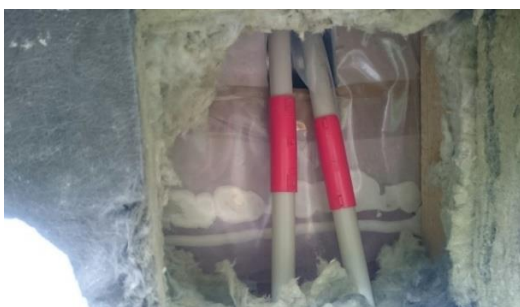
Lämpökuvauskohta 5. (ikkunan yläpuoli)

Lämpökuvauskohta 2. ja 5. Ikkunoiden esittää ikkunoiden tiivistyskorjauksia. Tiivisteiden vaihdon jälkeen poistimme ulkopuolelta vuorilaudat ja tippapellin sekä tippapellin kannatin lankun. Ikkunoiden karmittiivistykset olivat puutteellisia eikä tuulensuojavilla yltänyt tippapellin kannatinlankun pohjaan saakka, jolloin kylmä ilma pääsee epätiivistä reittiä pitkin rakenteeseen. Sähköputkien ympärillä oli myös kohta, joka oli puutteellisesti eristetty ja höyrynsulkumuovissa iso tiivistämätön reikä.

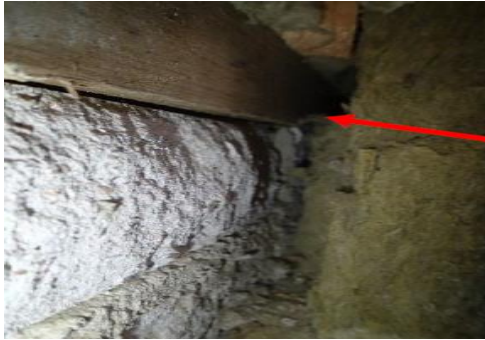
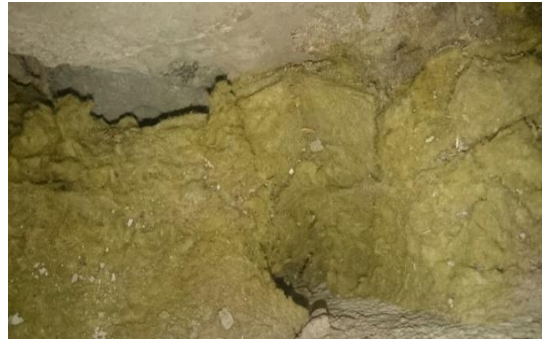
Lämpökuvauskohta 3. (eristetilassa reikiä)

Rakenneavauskohta puhdistettu pölynimurilla puhtaaksi, jonka jälkeen kolot tiivistettiin polyuretaanivaahdolla ja SPU (kingspan) 50mm levyllä.

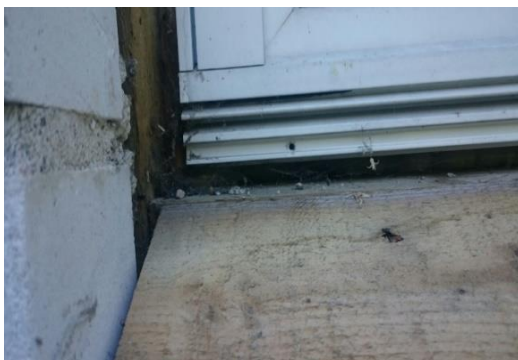
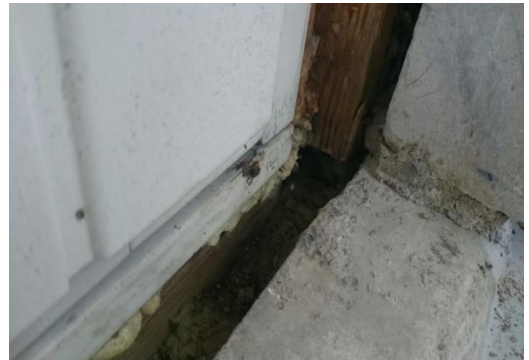
Huoneistossa C13 lämpövuotokohtia oli kolme, joista yksi oli ulkoseinän rakenneavaus. Saunan ikkunan ja parvekeoven osalta lämpövuotojen syyksi osoittautuivat epätiivit karmieristeet ja tiivisteet. Ikkunan alapuolella oli alue, jossa tiivistysvaahtoa oli ainoastaan ikkunan sisälaidassa. Ikkunoiden ja ulkovieiden osalta kuvat ovat ainoastaan puutteellisista eristyksistä, koska korjaus toteutettu kaikkien ikkunoiden ja ovien osalta samalla tavalla eli poistamalla villa karmin ja kiinnityspuun välistä ja täyttämällä rako polyuretaanivaahdolla.

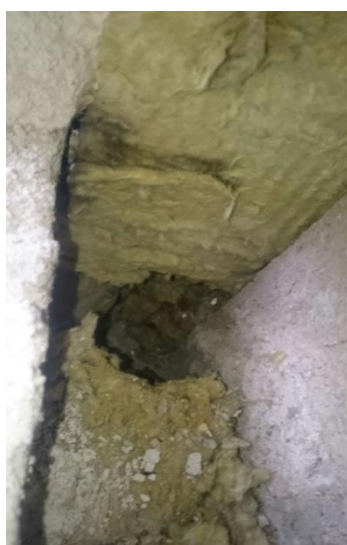
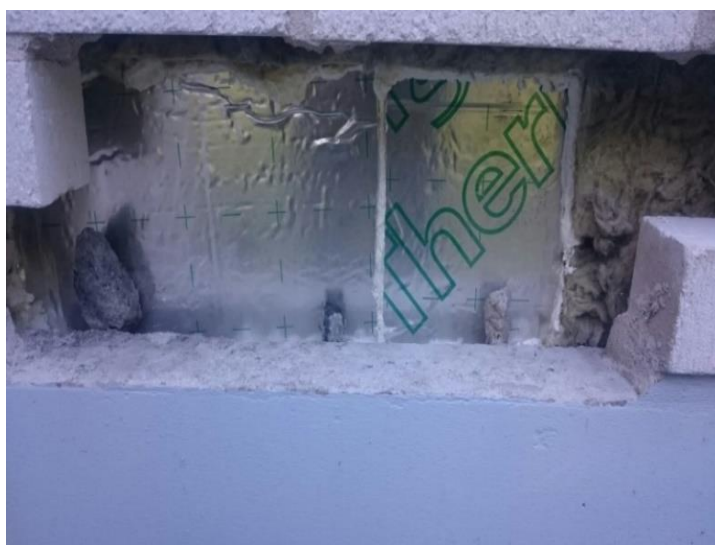
Lämpökuvauskohta 2.

Rakenneavauskohta oli heti betonisen perusmuurin ja tiiliseinän liitoskohdassa noin 200 mm perusmuurin yläpinnasta alaspäin eli lattiavalun yläpinnan korkeudessa. Parvekkeen sivuseinän ja päätyseinän nurkkaliitoksen rakenneavauskohdasta paljastui kokonaan eristämätön kohta. Päätyseinän eriste ei myöskään ollut tiiviisti parvekkeen sivuseinän eristettä vasten, jolloin kylmä ilma on päässyt kulkeutumaan teräsbetoniseen sisäseinään.

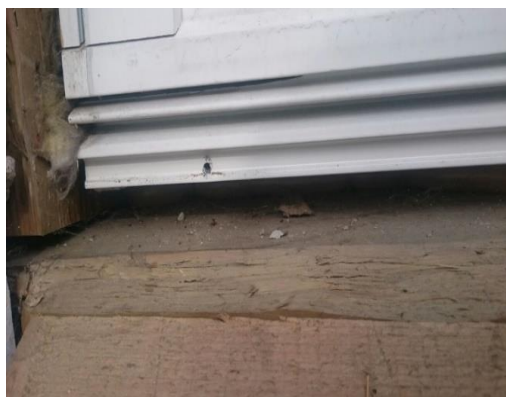
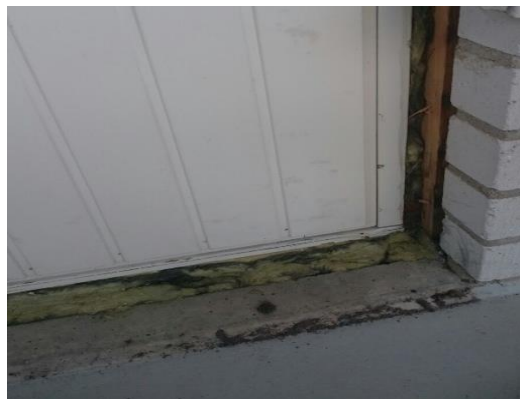
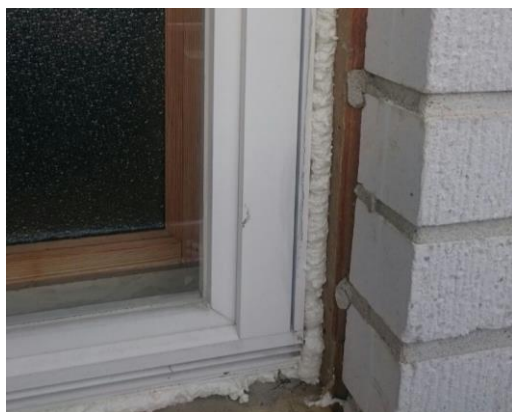
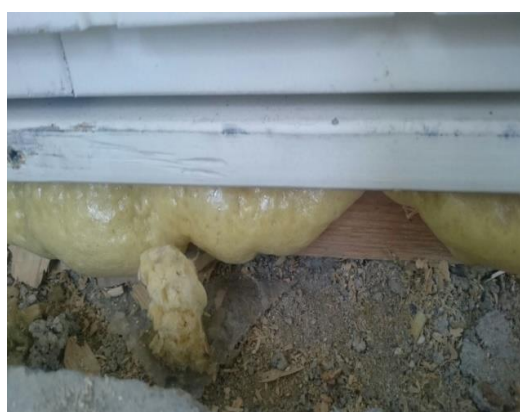
Huoneiston C14 osalta rakenneavauksia ulkovuoreen ei tehty. Ainoat toimenpiteitä vaativat lämpökuvauspisteet olivat parvekeoven alalaita ja saunan ikkuna. Ikkunapokien tiivisteiden lisäksi myös näistä poistimme pielilaudat ja etsimme mahdollisen lämpövuodon aiheuttajan. Saunan ikkunan karmit olivat tiivistetty puutteellisesti villalla kuten parvekeovikin. Parvekeoven karmen nurkassa oli selkeä aukko rakenteeseen, joka tuli esiin heti villaa kädellä poistaessa. Karmit tiivistettiin uudelleen huolellisesti polyuretaanivaahdolla ja vanhat vuorilaudat asennettiin takaisin.

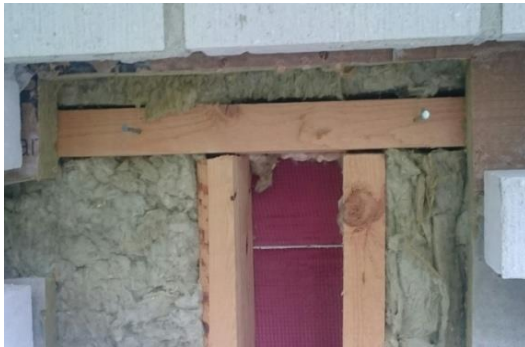
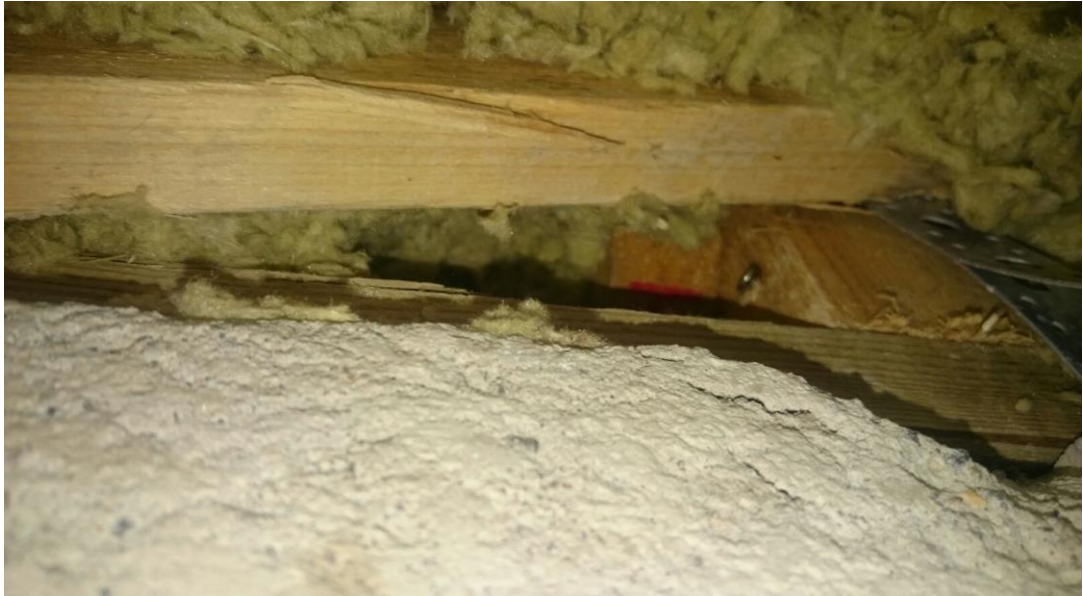
Lämpökuvauskohta 1.

Lämpökuvauskohdassa 1. tuulensuojavillan alla yläpohjaeristys ei yltänyt tuulensuojalevyyn asti ja siltä osin eristyskerros oli jäänyt aikaisemmin vähäiseksi.

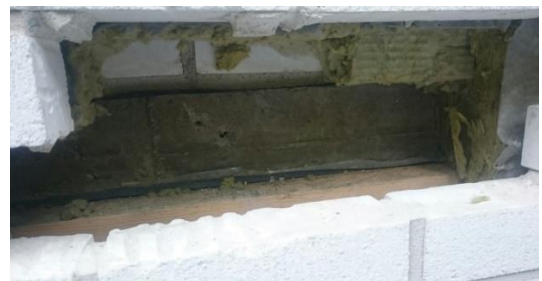
Lämpökuvauskohta 5.

Lämpökuvauskohdassa 5. höyrynsulkumuovi oli rutussa eristeen takana, ja eristeet eivät olleet tiiviisti.

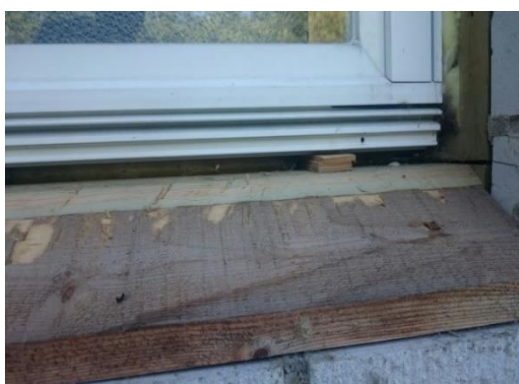
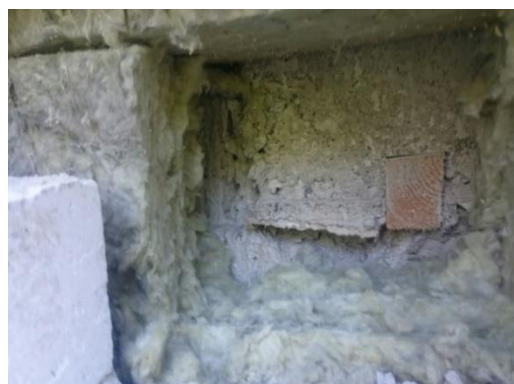
Huoneistossa oli kaksi toimenpiteitä vaativaa lämpökuvauspistettä. Molemmat lämpökuvauspisteistä sijaitsivat saunassa, joista toinen oli saunan ikkunan puutteellinen tiivistys. Tiivisteiden uusimisen jälkeen myös tästä ikkunnasta poistettiin pielilaudat ja tutkittiin karmien eristykset. Karmieristykset olivat puutteelliset ja ikkunan alalaidassa oli kohtia, joissa polyuretaania ei ollut kuin hyvin minimaalinen määrä. Kuvassa 1. olevan kiilan läheisyydessä karmieristettä hyvin ohut palko. Saunan nurkan lämpökuvauskohdassa eristykset ulkoseinäeristys puutteellinen ja epätiivisti sisäseinää vasten johtuen seinälinjan ylitulevasta holvivalusta.

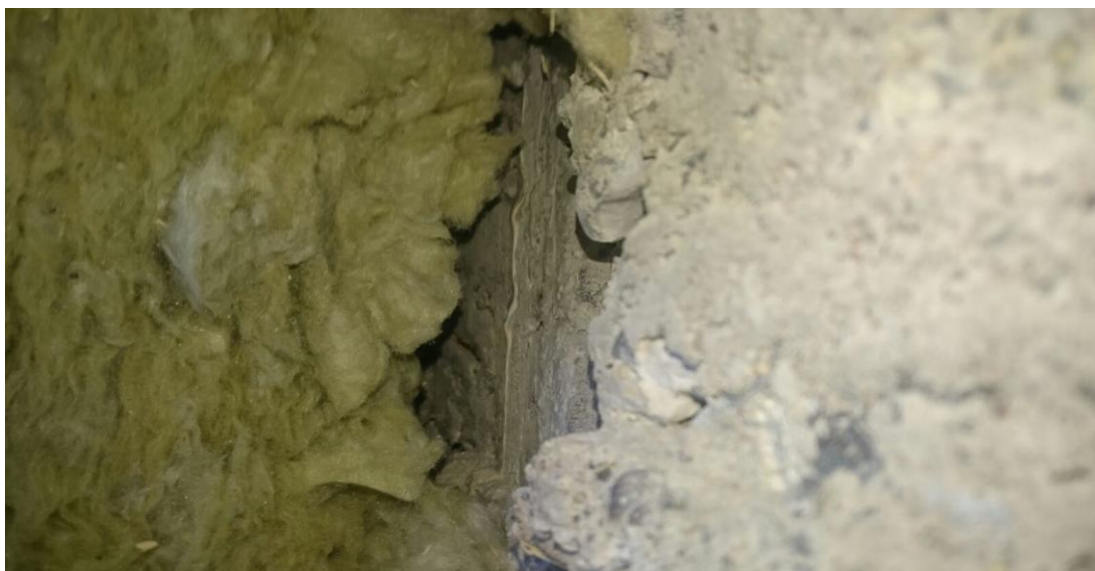
Lämpökuvauskohta 1. holvivalu tulee seinälinjasta yli, jonka vuoksi eristeet eivät ole tiiviisti betonia seinää vasten.
