Teollisuuskiinteistön kuntoarvio ja korjaussuunnitelma

Meri Marttila
Opinnäytetyö
Kevät 2018
Rakennustekniikan tutkinto-ohjelma
Oulun ammattikorkeakoulu

Title of thesis: Condition Estimate and Renovation Plan for Industrial Property

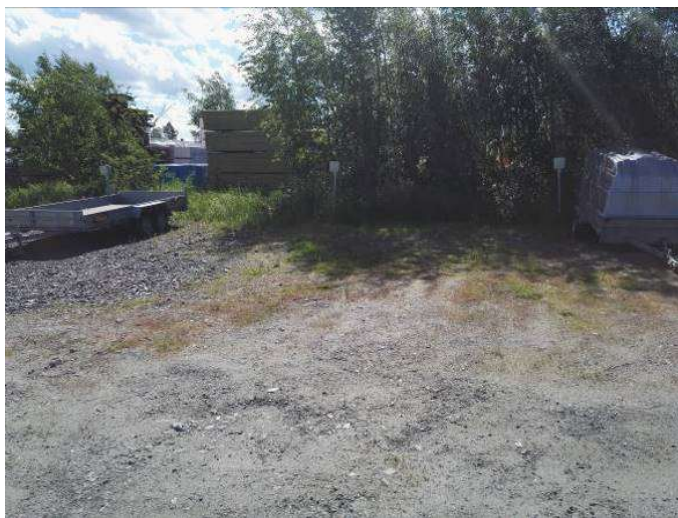
Kiinteistön piha-alueiden rakenteet koostuvat pääosin sorapinnasta ja nurmialueesta. Paikoitusalueella on asfalttipinnoite. Sora-alueella havaittiin paljon epätasaisuuksia, joten sadevesi lammikoituu pihalle. Piha on märkänä ja jäätyessään liukas. Pihalla kasvaa puustoa ja pensaikkoa lähellä perustuksia sekä tontin reunustoilla. Piha-alueella oli havaittavissa sammaloitumista ja muuta kasvillisuutta (kuva 3).

KUVA 3. Pihan kasvillisuutta

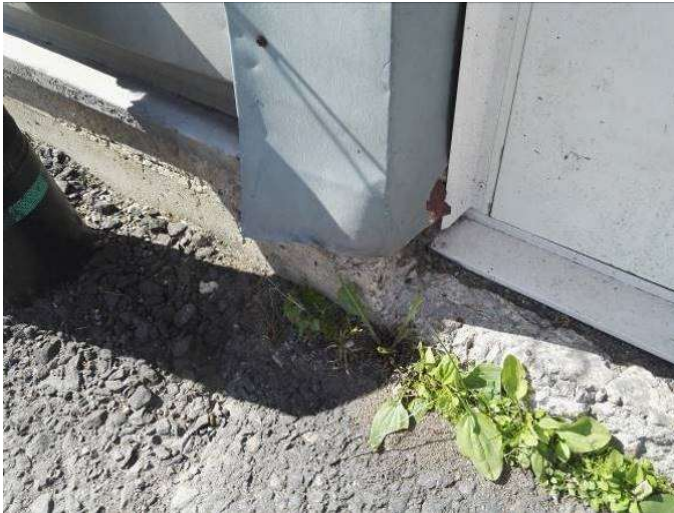
Asfaltissa havaittiin halkeamia. Asfaltin ja sokkelin rajaa ei ole tiivistetty, joten raosta kasvaa kasvillisuutta (kuva 4). Mikäli rajaa ei tiivistetä, pääsee vesi pihan pinnoitteen alle ja sokkelin rakenteisiin aiheuttaen tasaisuus ja kosteus ongelmia (Sokkelivarsien tiivistykset. 2018).

KUVA 4. Asfaltin ja sokkelin väliä ei ole tiivistetty

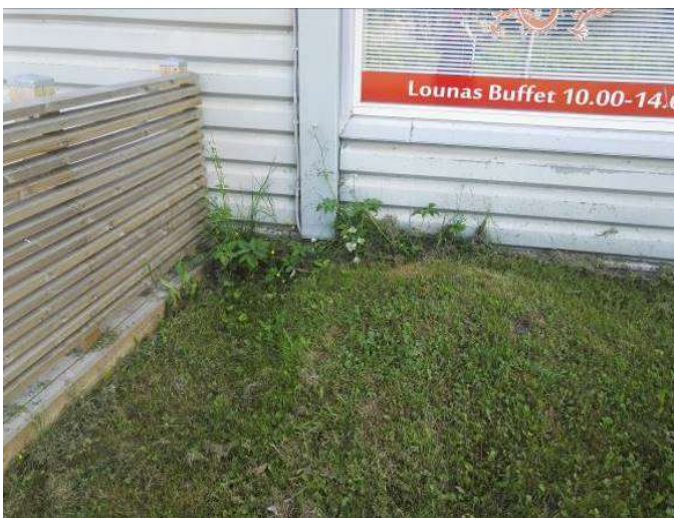
Tarkastuksen yhteydessä havaittiin, että maanpinnan kallistukset eivät ole riittävät. Maanpinta viettää paikoittain loivasti rakennuksesta poispäin, mutta paikoin on tasaista. Terrassin vierellä on kumpu, jolloin maanpinta viettää terrassin sekä hallin perustuksiin päin (kuva 5). Maanpinnan kallistuksien suositellaan olevan kauttaaltaan rakennuksesta poispäin 1:20 kolmen metrin matkalla, jotta sadevedet eivät aiheuttaisi perustuksille kosteusrasitusta (C2. 1998, 5).

KUVA 5. Perustuksien vierellä kumpu

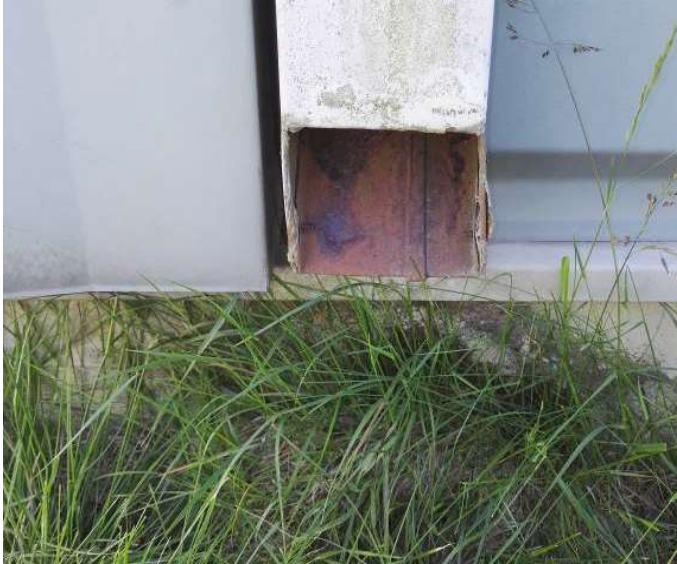
puutteellista ja niitä ei ohjata rakennuksen vierustalta pois (kuva 6). Kiinteistö kuuluu kunnalliseen vesi- ja viemäriverkostoon. Sadevesien poisjohtaminen vähintään 3 metrin päähän, perustuksien viereltä tulisi tehdä kouruilla tai sadevesikaivoilla (C2. 1998, 5).

KUVA 6. Sadevesien poisjohtaminen on puutteellista

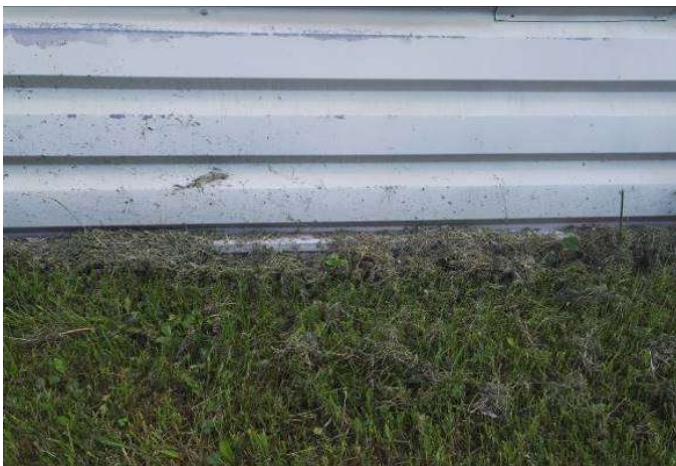
Alajuoksun alla oli kosteuskatko. Alajuoksu oli kuiva eikä poikkeavia hajuja ole havaittu. Autohallin päädyn perustus on korjattu kengittämällä (=rungon alasidepuun nostamisella harkkorakenteen päälle) vuonna 2006. Sokkeliä oli silmämääräisesti näkyvillä maanpinnasta pääosin noin 150-200 mm. Maanpinnan korko on paikoittain melkein sokkelin yläpinnan korkeudessa (kuva 7).

KUVA 7. Maan pinta on korkealla

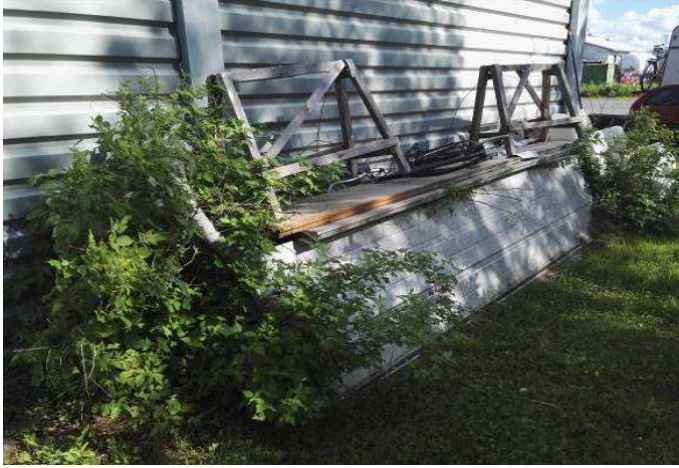
perustuksille. Sokkelin ja eloperäisen aineksen välissä tulisi olla 40 cm:n erotuskaista. Puuston / pensaikon tulisi olla noin 3 m:n etäisyydellä rakennuksesta. (Pihapuutarhuri: älä kasvata hometta taloosi. 2012, 1-2.)

KUVA 8. Seinän vieressä tavaraa ja kasvillisuutta

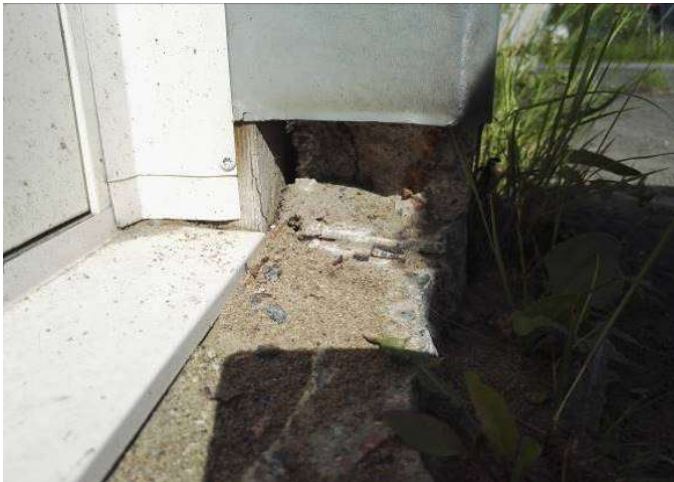
Näkyviltä osiltaan olevasta sokkelista havaittiin rapistumaa, halkeilua sekä värjäytymää. Paikoittain sokkelista on rapistunut isohkoja paloja pois. Toimistotilojen ulko-oven vierustalta on lohjennut suuri palanen sokkelista, puuta on näkyvillä (kuva 9). Puu oli tarkastushetkellä kuiva.

KUVA 9. Sokkelista lohjennut palanen

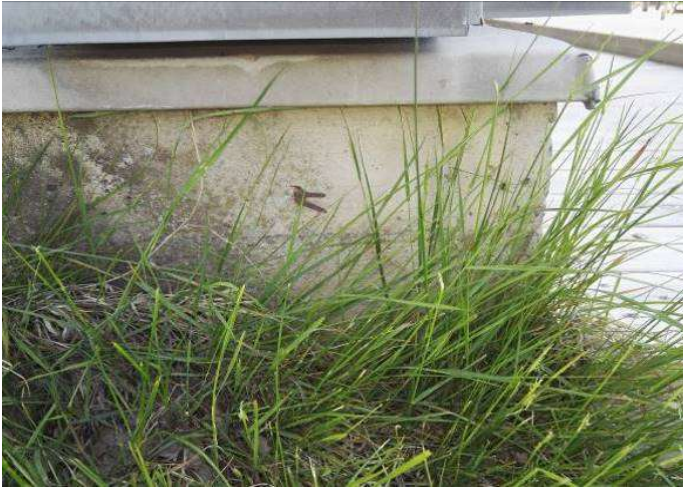
että sadevedet eivät kuivetu kunnolla. Sokkelissa oli havaittavissa ruostuneita nauvoja (kuva 10).

KUVA 10. Sokkelissa ruostunutta rautaa

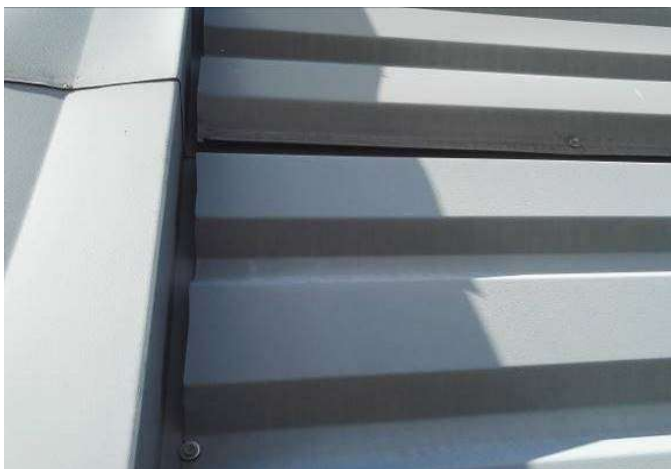
Julkisivupellit ovat kohtalaisessa kunnossa. Peltien pinnoitteissa oli havaittavissa hieman kulumista ja rapistumaa. Pellit rakoavat ja ovat lommoilla suurissa määrissä (kuva 11).

KUVA 11. Pellit rakoavat

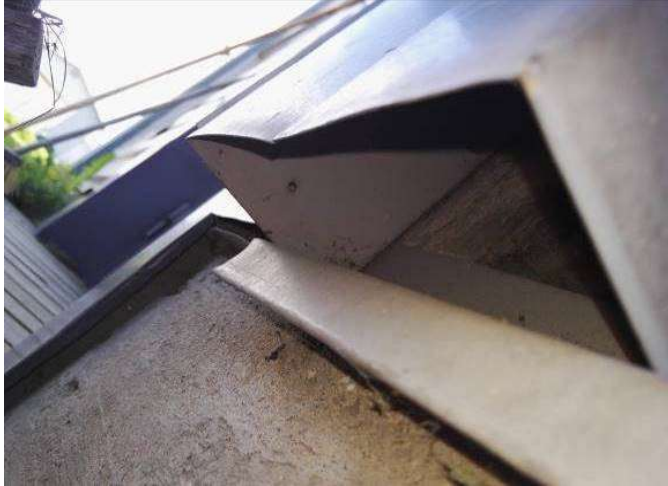
Tarkastushetkellä oli havaittavissa pelleistä muutamia yksittäisiä ylösnousseita ruuveja sekä tukkimattomia ruuvien reikiä. Peltien alaosissa on värjäytyymiä, jotka johtunevat vieressä olevasta kasvillisuudesta. Havaittiin myös ruosteen värisiä valumajälkiä muutamissa kohdin. Kaikkia julkisivu koteloida ei ole suljettu alaosistaan ja niistä on näkyvissä puuta (kuva 12).

KUVA 12. Julkisivukotelo on auki alaosastaan

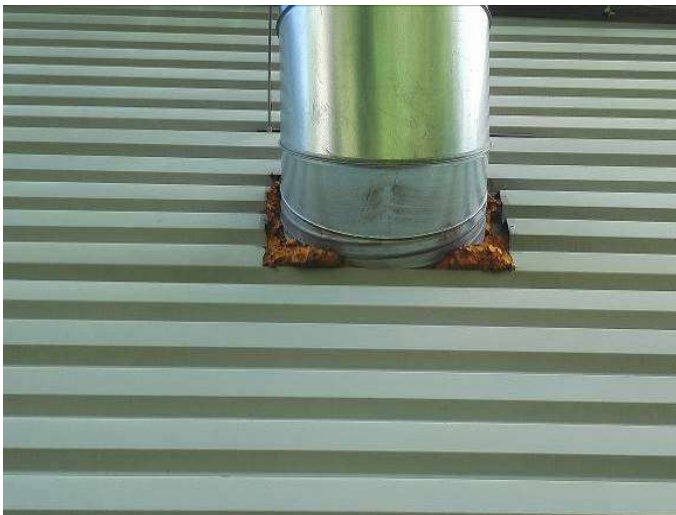
Julkisivujen läpiviennit ovat epätiivitä ja rakoavat (kuva 13). Sopivissa olosuhteissa sateella rakenteisiin voi päästä vettä. Pohjoispuolen ilmanvaihtokanavan eristyksen alumiinipinta on repeytynyt.

KUVA 13. Julkisivujen läpiviennit ovat epätiivitä

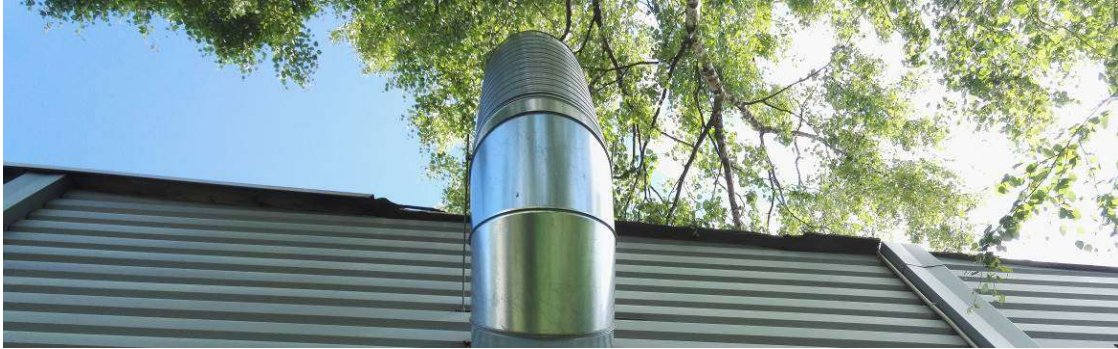
Rakennuksen räystäät ovat liian lyhyet, eivätkä suojaa näin ollen ulkoseinien kastumista sateella. Eteläpuolella räystäsrakenteessa on havaittavissa runsasta kulumista (kuva 14). Rakennuksessa ei ole talotikkaita. Kahdet pelastustikkaat, joiden kiinnikkeet ovat ruostuneet, löytyvät toimistotilojen ikkunoiden alta.

KUVA 14. Räystäsrakenteessa kulumaa, reunapellistä puuttuu osa

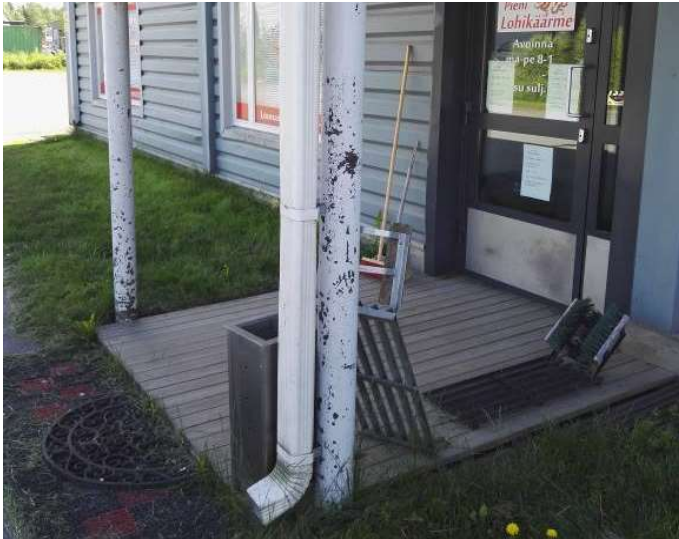
Ravintolalle on rakennettu terassi vuonna 2015. Terassi on pääosin hyväkuntoinen. Laudat ja tolpat ovat halkeilleet. Ravintolan pääsisäänkäynnin katoksen liitokset ja läpiviennit ovat tarkastushetkellä epätiivitä. Liittymissä näkyy puuta. Laudoitus on hyvässä kunnossa. Kasvillisuutta on ympärillä. Katoksen pilareista maalit ovat rapistuneet (kuva 15).

KUVA 15. Pilareiden maali on rapistunut

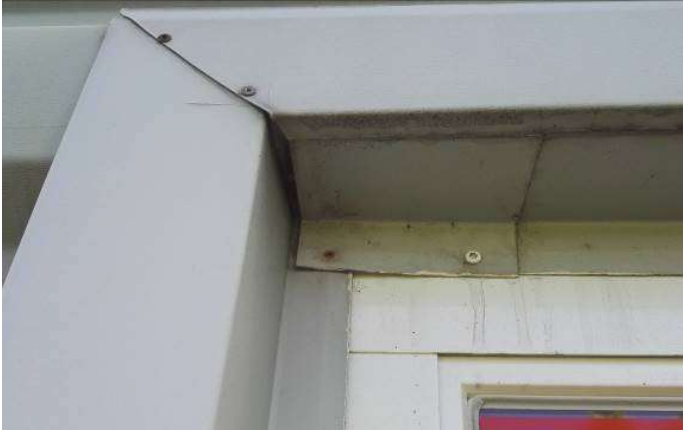
Rakennuksen ikkunat ovat uusittu vuonna 2014 MSE-ikkunoiksi, jotka ovat puualumiini ikkunoita 3-kertaisilla laseilla. Henkilöstön mukaan ikkunat huurtuvat syksyisin. Tarkastushetkellä havaittiin, että ikkunoissa ei ole perinteisiä vesipeltejä, kallistukset ovat hyvin loivahkoja ja tippanokkia ei ole. Pellityksissä on käytetty jatkopaloja, mutta niitä ei ole limitetty tarpeeksi pitkällä jatkoksella. Osassa ikkunoissa havaittiin karmeissa / pellityksissä valumajälkiä sekä värjäytymää. Ikkunalasit ovat hyväkuntoiset. Ikkunoiden pellitykset rakoavat suurissa osin sekä peltien pinnoitukset rapistuvat (kuva 16). Ikkunoiden sisä- ja ulkopuolinen tarkastus suositellaan tehtäväksi 5 vuoden välein (RT 18-10922. 2008, 7).

KUVA 16. Ikkunoiden peltien liittymät rakoavat

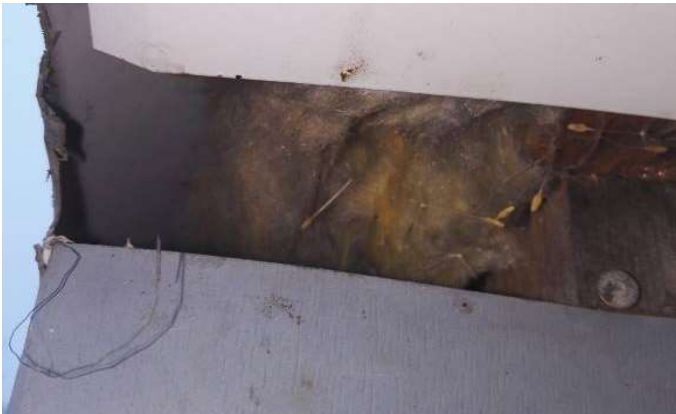
Toimistotilojen ulko-ovi on valoaukoton puuovi. Ulko-ovi on uusittu vuonna 2010. Oven lukitus ja tiivisteet ovat hyvässä kunnossa. Oven käynti on kohtalainen. Käyntiä voi parantaa säätämällä ovipumppua. Oven painike oli löysä ja roikkui. Tarkastushetkellä havaittiin, että ulko-oven kynnyksellin asennus oli puutteellinen. Oven pellitykset rakoavat, eivätkä liitokset ole tiiviit. Lisäksi huomattiin, että oven yläreunassa sekä alareunassa on näkyvillä puuta ja villaa (kuva 17). Ulko-ovien huoltomaalaus ja tiivistys suositellaan tekevän 5–15 vuoden välein. (RT 18-10922. 2008, 7.)

KUVA 17. Ulko-oven liittymien pellitykset rakoavat, villaa ja puuta näkyvissä

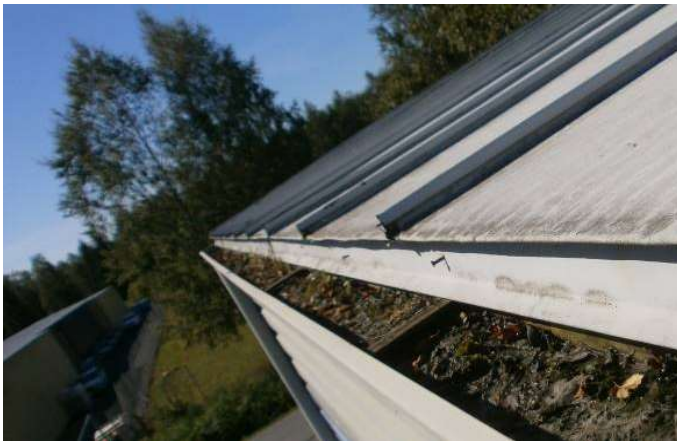
Vesikatteena on konesaumattu peltikate. Piippu on suojattu pellityksellä ja sadehattu on asennettu. Vesikaton pelleissä oli havaittavissa pinnoitteiden kulumista ja ruostumista. Konesaumapeltien kaksinkertaisia pystysaumoja ei ole tiivistetty. Peltien liitoksissa oli havaittavissa rakoamista. Vesikaton reuna-alueilla havaittiin ylösnousseita ruostuneita nauloja (kuva 18).

KUVA 18. Vesikaton reunapellissä ylösnousseita nauloja

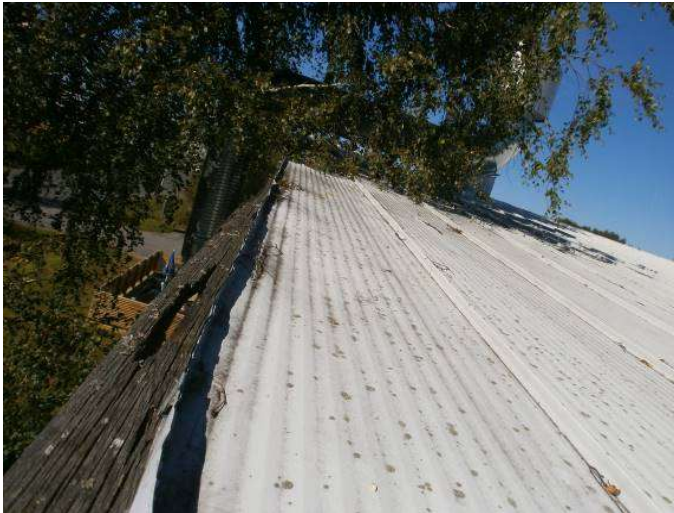
Räystäissä oli tarkastushetkellä paikoittain vettä ja osin lehtiä. Räystäät olisi suositeltavaa puhdistaa kerran tai kaksi vuodessa. Reunapeltiä on käytetty, mutta eteläpuolen räystäältä se on osin irronnut, jolloin räystäsrakenne on paljaana ja sadevedelle alttiina (kuva 19). Talotikkaat sekä lumiesteet puuttuvat kulkureittien kohdalta.

KUVA 19. Osa reunapelistä puuttuu

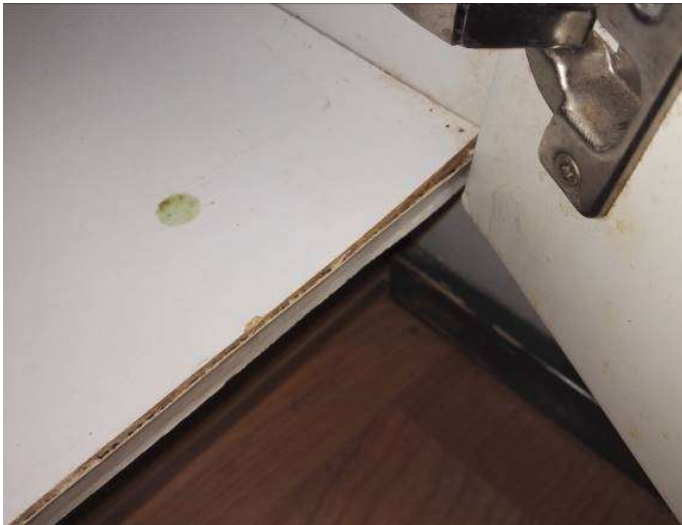
Allaskaapin vesi- ja viemäriputket ovat näkyviltä osiltaan muovia. Vesiputkien kannakointi on osin puutteellista. Tarkastushetkellä todettiin, että allaskaapissa pohjalevyn päälle ei ole asennettu muovimattoa ylösnostoineen. Allaskaapin reunassa oli havaittavissa kosteus turpoamaa (kuva 20).

KUVA 20. Kosteus turpoamaa levyssä

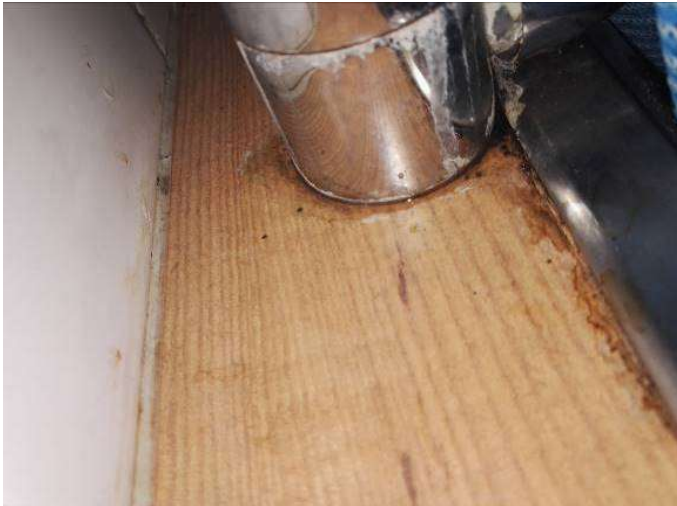
Välitilan laatta- ja silikonisaumoissa havaittiin värjäytymää ja rakoamista. Tiskialtaan ja pöydän liitos rakoaa, koska siitä puuttuu tiivistävä silikonisauma. Jääkaapin vieressä seinässä havaittiin mustaa jälkeä ja kalustelevyissä kosteusvauriota. Jääkaapin alle ei ole asennettu vuodon ilmaisevaa muovikaukaloa. Hanassa oli kalkkia sekä liitosta pöytään ei ole tiivistetty, tarkastushetkellä oli havaittavissa kosteusjälkeä (kuva 21).

KUVA 21. Kosteusjälkiä hanan vierellä

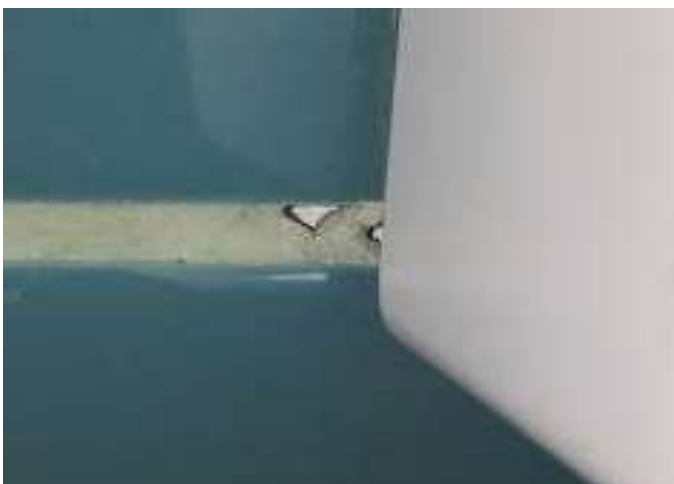
Takkahuoneen laitteet ja koneet ovat toimivia. Tiskipöydän ja astiakaapiston välitila on laatoitettu. Allaskaapin putkiliitokset olivat tarkastushetkellä näkyviltä osiltaan tiiviit ja pohjalevy oli kuiva. Tiivistävä silikoni- ja laattasaumat ovat pääosin kunnossa, paitsi tasovalaisimen vierellä oli havaittavissa laattasaumassa rakoamista ja laatoissa lasitteen kulumista (kuva 22).

KUVA 22. Saumassa rakoamista

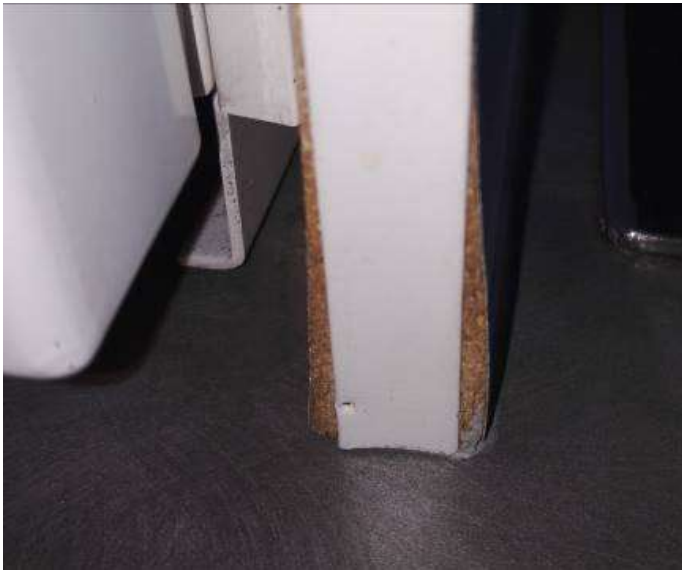
Välitilan laattasaumauksessa havaittiin hieman rakoja. Jääkaapin alle ei ole asennettu vuodon ilmaisevaa muovikaukaloa. Allaskaapin oven sarana on irtoamisillaan. Yläkaapin reunassa havaittiin kosteusjälkeä. Tiskialtaan ja jääkaapin välissä havaittiin kosteusvaurioita kalustelevyssä (kuva 23).

KUVA 23. Kalustelevyssä kosteus turpoamaa

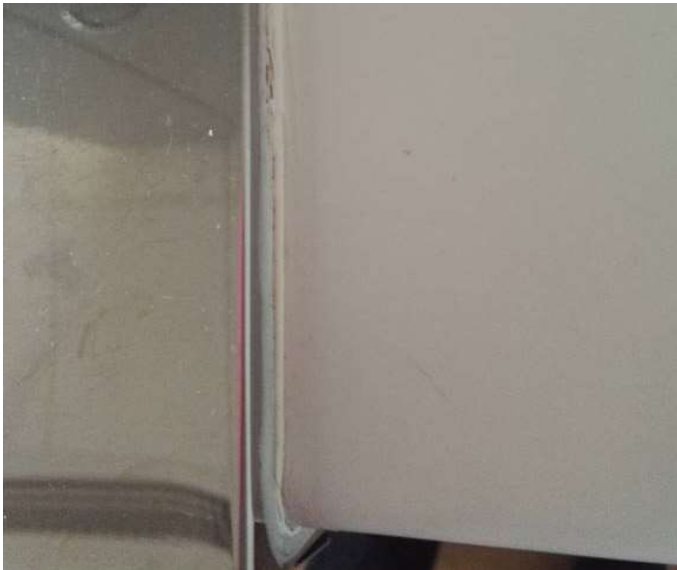
Allaskaapin seinustoilta havaittiin roiskejälkiä. Viemäriputken läpivienti on epätiivis, reiästä näkyy villaa. Tiivistävässä silikonisaumauksessa havaittiin rakoja ja värjäytymää (kuva 24). Muuten laatta- ja silikonisaumat ovat pääosin kunnossa.

KUVA 24. Saumassa rakoamista

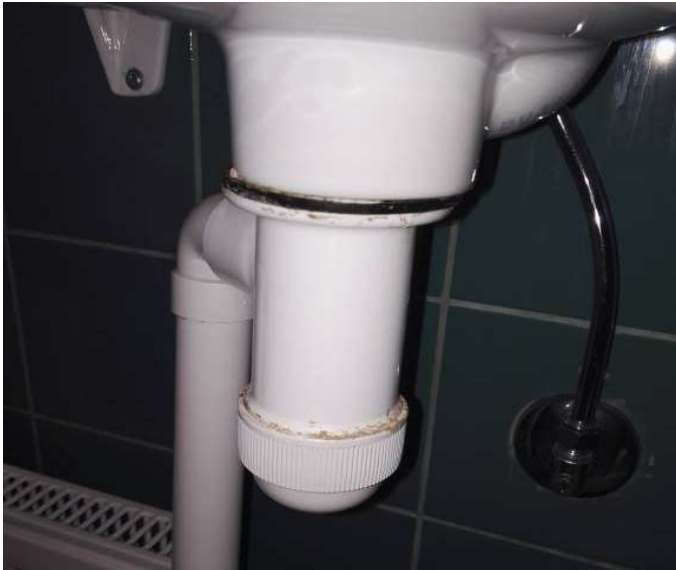
Vuotavia vesikalusteita ei havaittu. Altaan putkiliitokset olivat tarkastushetkellä näkyviltä osiltaan tiiviit. Altaan putkien liitoksissa on kalkkia (kuva 25). Vesiputket on tuotu hanakulmarasioiden kautta.

KUVA 25. Putkissa kalkkia

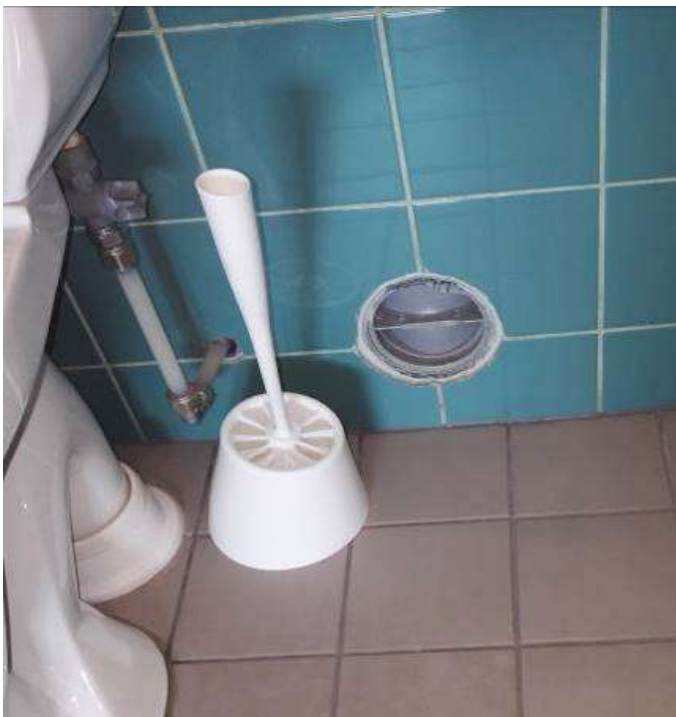
Silikoni- ja laattasaumaukset ovat pääosin kunnossa, paikoin oli havaittavissa värjäytymää. Oven karmissa oli havaittavissa rakoamista ja kynnyksessä kulumaa sekä kosteusjälkeä. Seinälistaliitokset ja seinänurkan akryylimassat rakoavat. Viemärin puhdistusluukun kansi puuttuu ja läpiviennit ovat epätiivitä (kuva 26).

KUVA 26. Läpiviennit epätiivitä

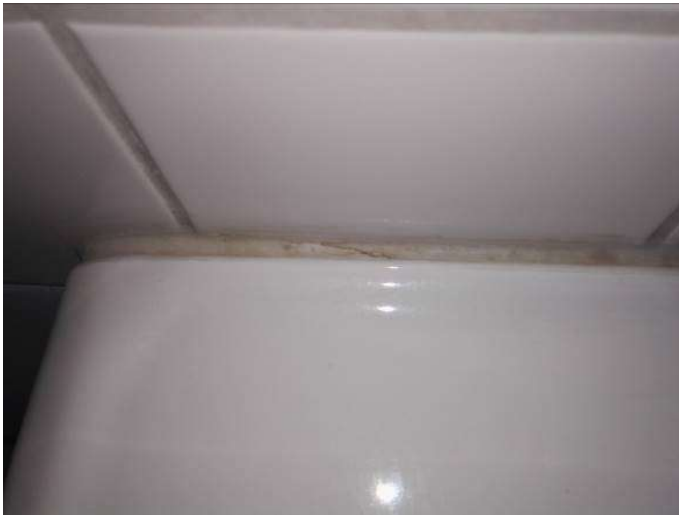
Allaskaapin putkiliitokset olivat tarkastushetkellä näkyviltä osiltaan tiiviit ja pohjalevy kuiva. Vesiputkien liitoksessa havaittiin hapettumaa. Allaskaapin pohjalevyssä havaittiin tarkastushetkellä kosteusjälki. Silikoni- ja laattasaumat ovat pääosin hyväkuntoiset. Altaan silikonisaumassa havaittiin hieman rakoja ja värjäytymää (kuva 27).

KUVA 27. Saumassa värimuutoksia

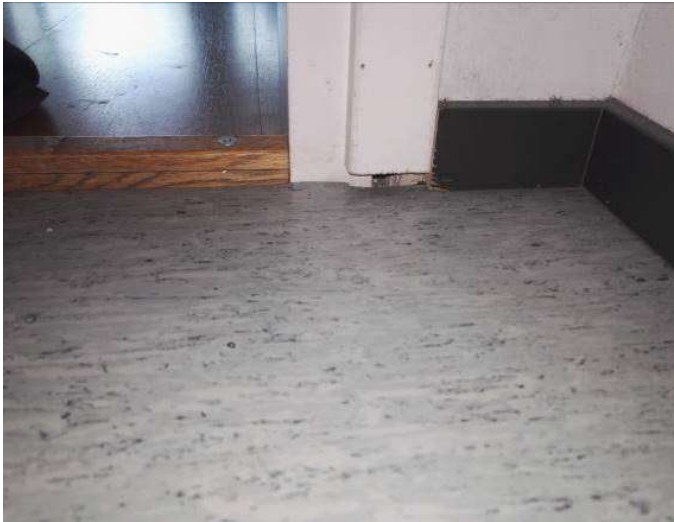
Ilmanvaihdon poistoventtiili on pölyinen. Wc-istuin on kiinnitetty asianmukaisesti. Seinässä altaan vierellä oli tarkastushetkellä valumajälkiä. Oven karmeissa havaittiin rakoamista. Oven sisälista on nostettu lattiasta, mutta ylösnostoa ei ole tiivistetty (kuva 28).

KUVA 28. Karmin ja lattian liittyminen epätiivis

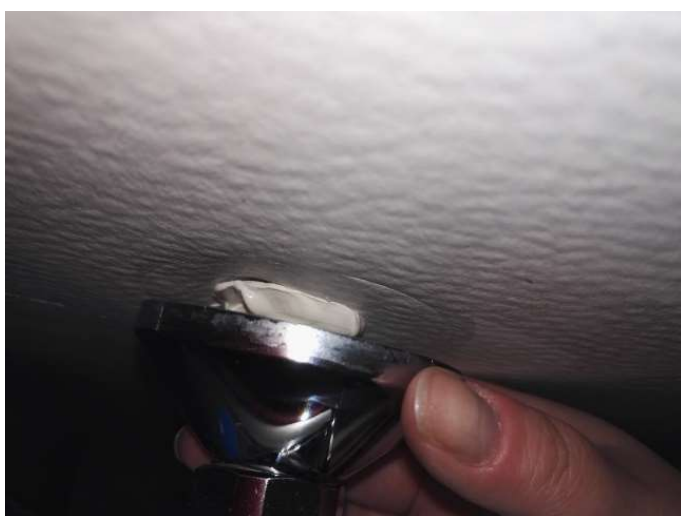
Vuotavia vesi- ja viemärikalusteita ei havaittu. Putkien kannakointi on asianmukainen ja liitokset ovat näkyviltä osiltaan tiiviit. Hanakulmarasia on tiivistetty, mutta paikoin rakoaa (kuva 29).

KUVA 29. Hanakulmarasian tiivistys rakoaa

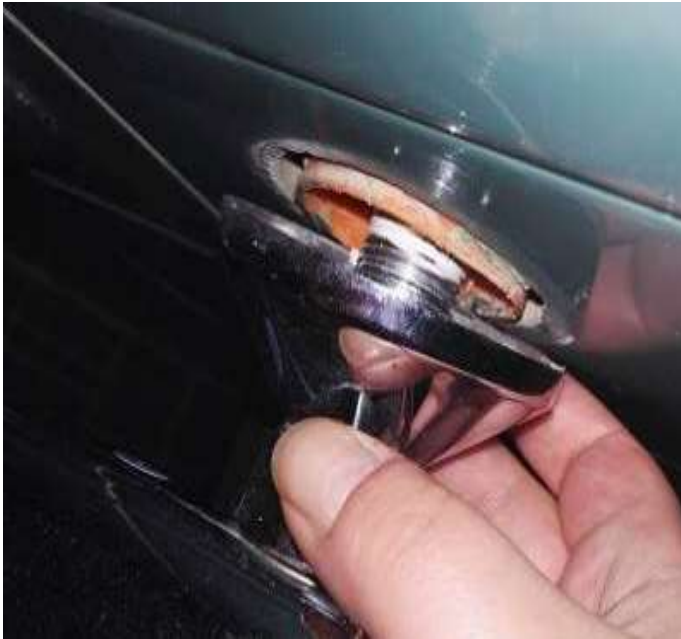
Laatta- ja silikonisaumaukset pääosin hyväkuntoiset, silmämääräisesti arvioiden havaittiin hieman värjäytymää ja rakoamista. Silikonit on uusittu toukokuussa 2017 lattian rajaan. Hanakulmarasioita ei ole tiivistetty (kuva 30).

KUVA 30. Hanakulmarasioita ei ole tiivistetty

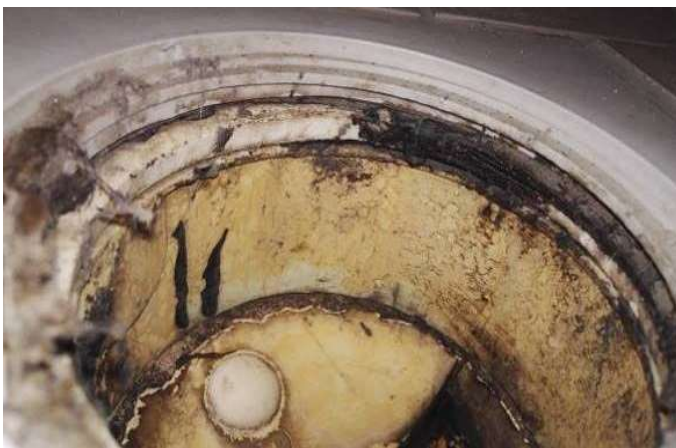
Lattiakaivoa tarkastaessa kaivo oli likainen. Koroke- ja kiristysrenkaan liitos on epätiivis. Lattiakaivosta havaittiin mustaa massaa kiristysrenkaan alta. Aine oli todennäköisesti bitumia, joka on toiminut kyseisenä aikakautena vedeneristysenä (kuva 31). Vedeneristeenä bitumin tekninen käyttöikä on noin 30 vuotta. Pesuhuoneen tekninen käyttöikä on umpeutunut.

KUVA 31. Kaivon liittymät epätiivit

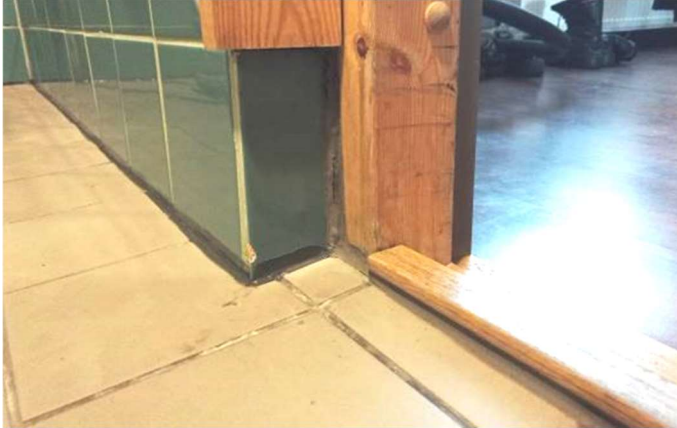
ollessa päällä. Muita vuotavia vesi- ja viemärikalusteita ei havaittu. Putkien liitokset ovat tarkastushetkellä tiiviit ja kannakointi oli ohjeiden mukainen. Wc-istuimen kiinnitys on asianmukainen. Pesuhuoneen ilmanvaihtoventtiilistä näkyy ilmanvaihtokanavan eristettä ja ympärillä tummaa pistettä. Oven vierestä laatasta lohjennut palanen (kuva 32).

KUVA 32. Laatasta lohjennut palanen

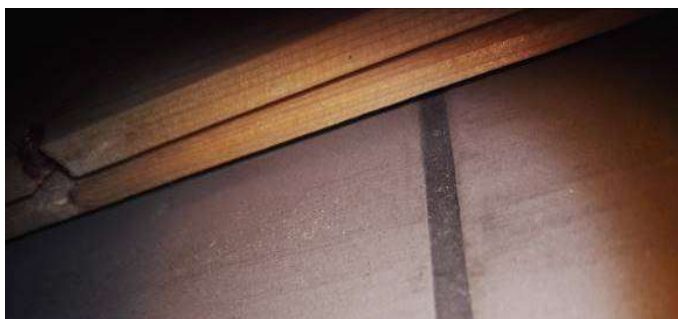
KUVA 33. Tuuletusrako on ummessa

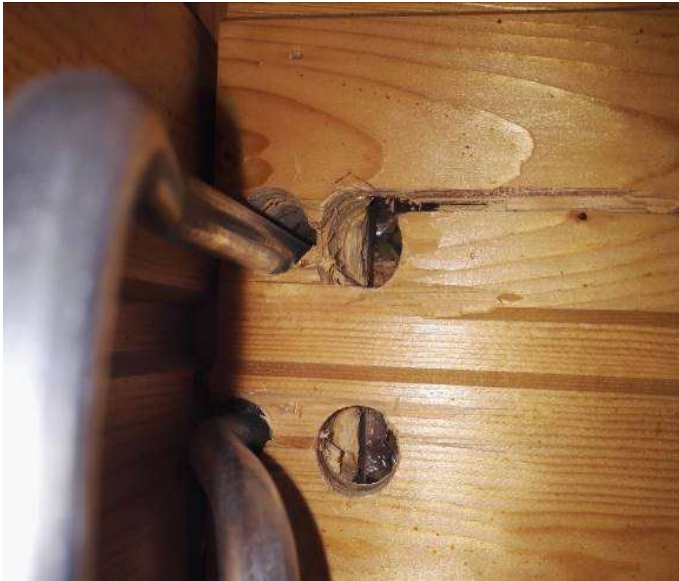
KUVA 34. Lämpiviennit epätiivit

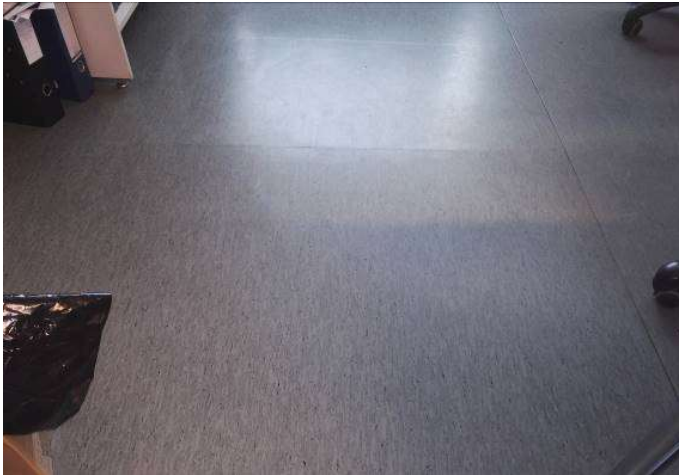
KUVA 34. Lattialla kohoumaa

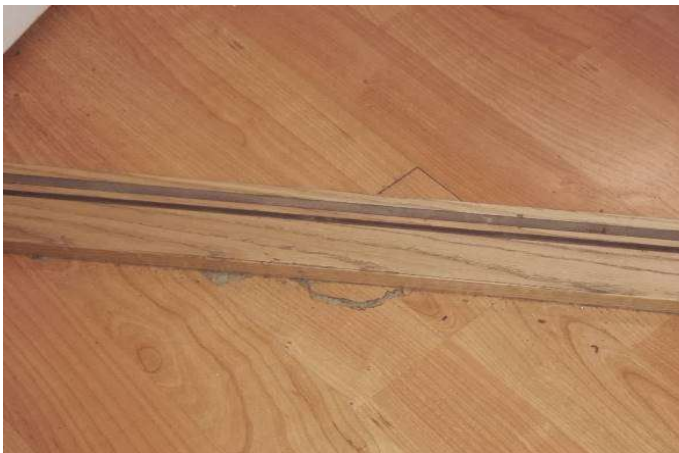
KUVA 35. Laminaatti halkeilee ja rakoaa

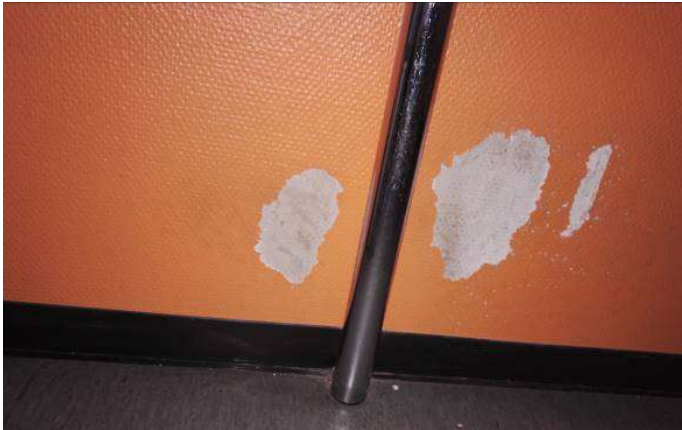
KUVA 36. Seinissä kulumaa

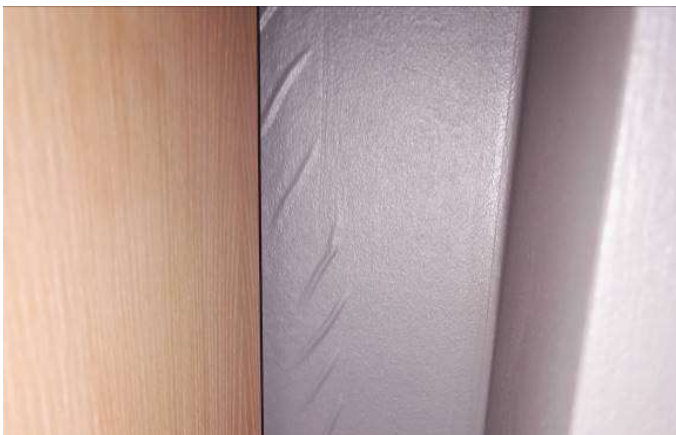
KUVA 37. Seinissä kupruja

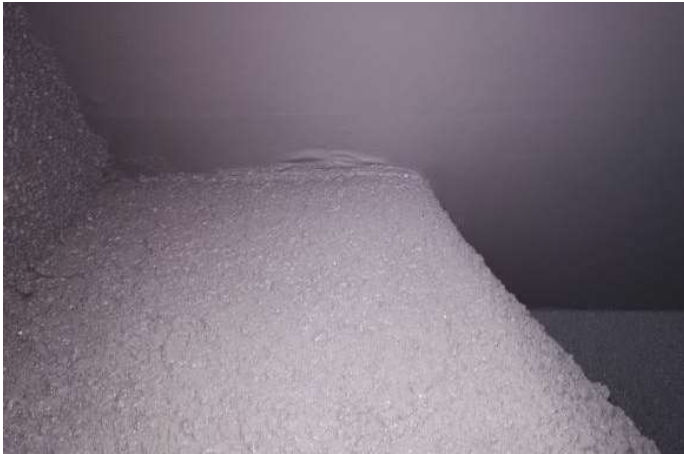
KUVA 38. Katossa kuprua

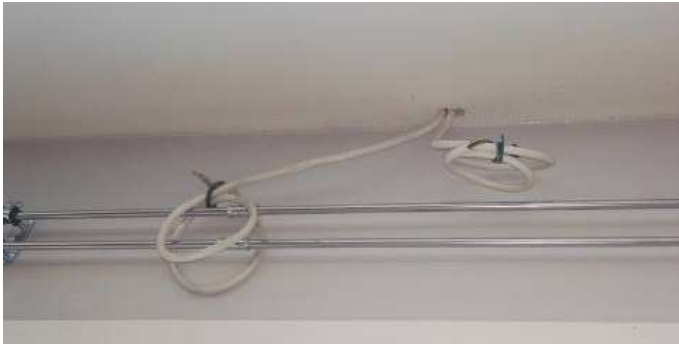
KUVA 39. Kytkemättömiä johtoja roikkuu

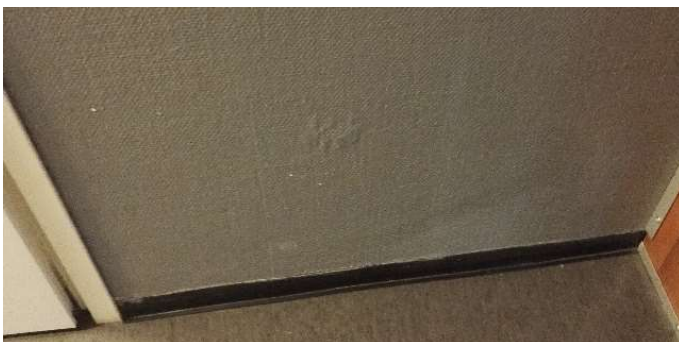
KUVA 40. Seinässä havaittu kohoumaa

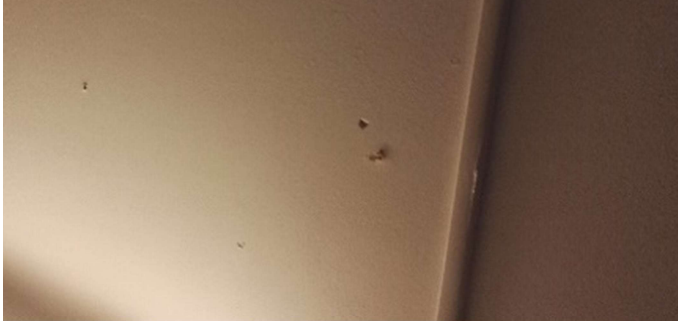
KUVA 41. Katossa reikiä

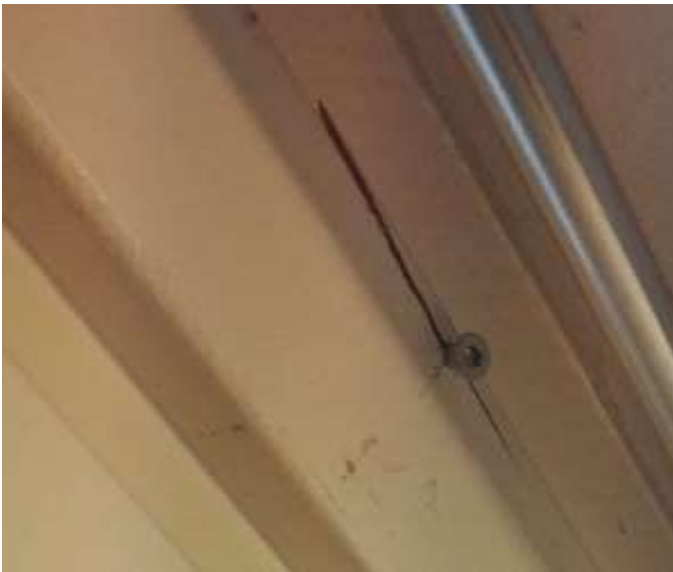
KUVA 42. Ikkunankarmissa halkeama

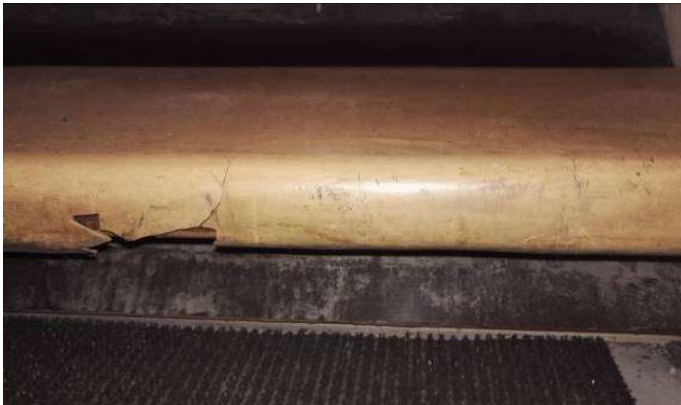
Tarkastushetkellä havaittiin portaiden pinnoitteen olevan kulunut ja osin rikki (kuva 43). Kaiteiden maali on rapistunut.

KUVA 43. Pinnoite on rikki

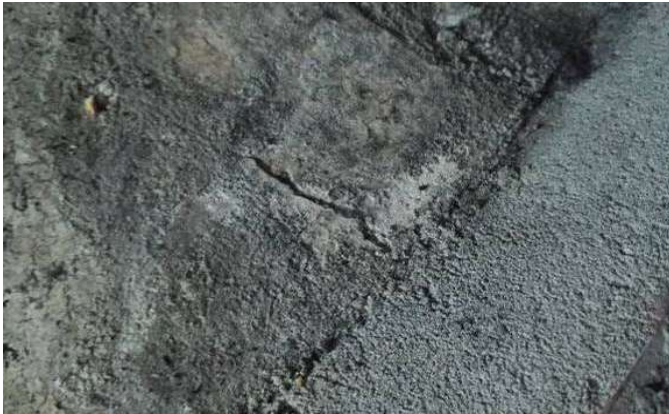
KUVA 44. Halkeamaa ulkopuolella

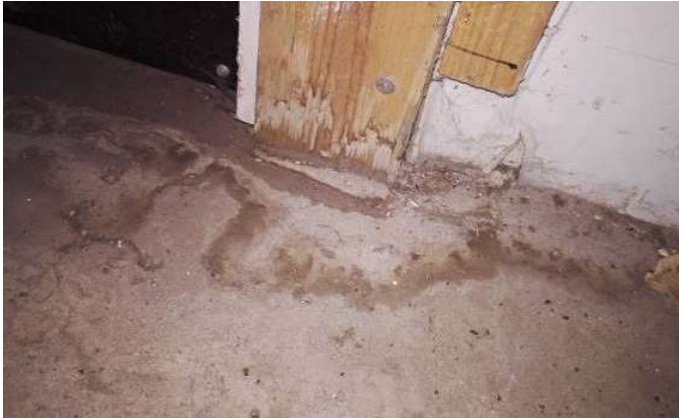
KUVA 45. Lattiassa kosteusjälkeä

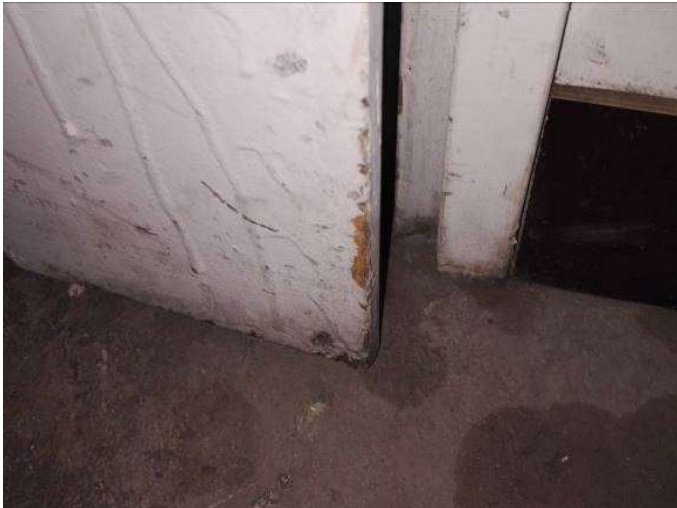
KUVA 46. Oven kosteusvauriota

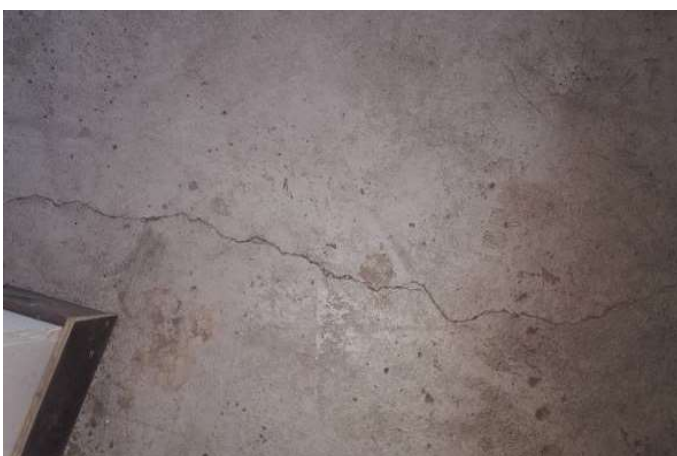
KUVA 47. Laatassa halkeama

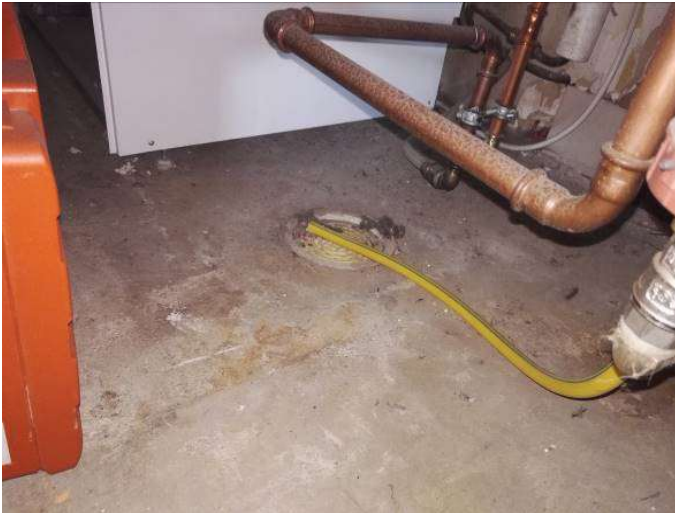
KUVA 49. Varoventtiin poistoputki on johdettu viemäröintiin

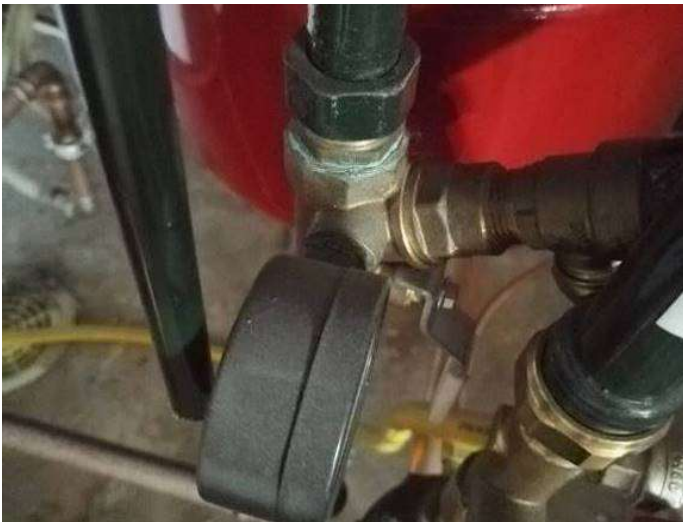
KUVA 50. Hapettumaa putkiliitoksissa

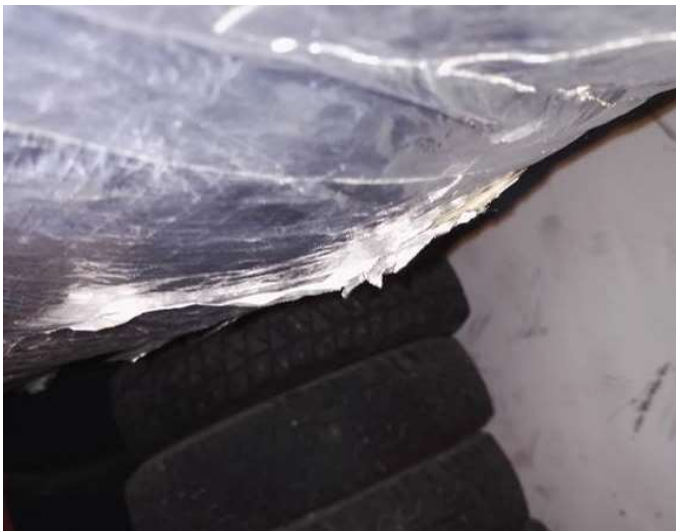
KUVA 51. Alumiinipinta rakoaa

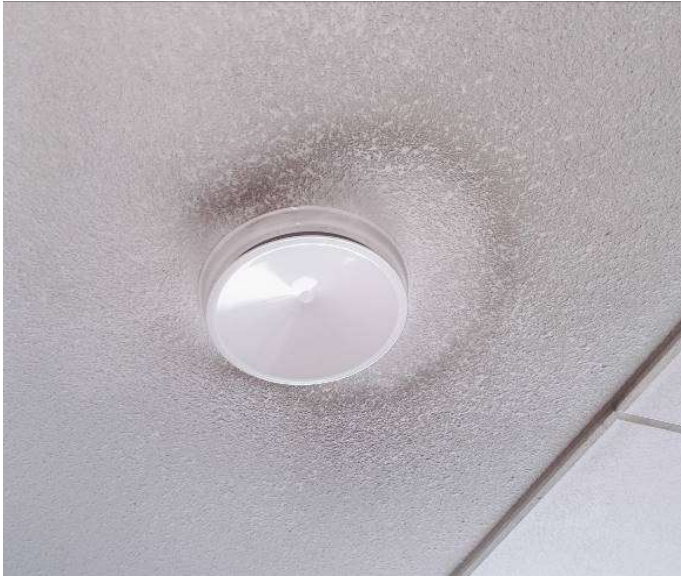
KUVA 52. Venttiilien ympäristät ovat likaiset
