BETONIJULKISIVU- JA PARVEKERAKENTEIDEN KUNTOTUTKIMUS

Jussi Koistinen

Opinnäytetyö
Maaliskuu 2018
Rakennus- ja yhdyskuntatekniikka
Kiinteistönpitotekniikka ja korjausrakentaminen

KUNTOTUTKIMUSRAPORTTI

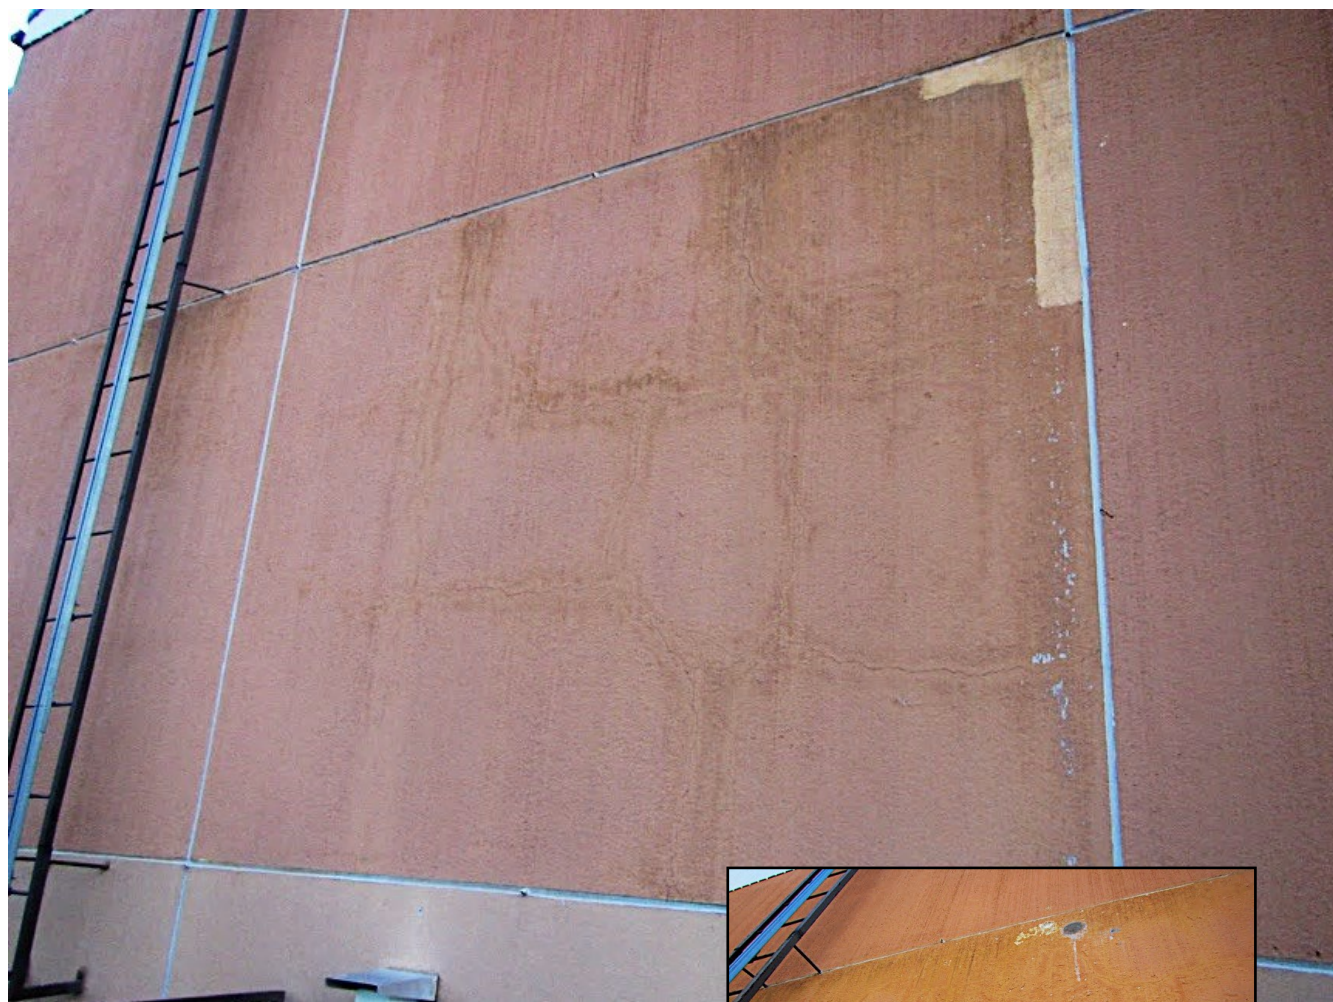
Julkisivuelementit olivat julkisivupintojen vasaroinnin perusteella pääosin kovia. Muutaman umpielementin talojen 1 ja 2 kohdalla esiintyy laaja-alaista pysty- ja vaakasuuntautunutta voimakasta halkeilua sekä maalipinnan irtoilua, jotka viittaavat mahdolliseen pakkasrapautumaan.

Kuva 1. Julkisivujen päätyelementeissä havaittuja pinnan halkeamia.

(iso kuva talosta 1, pienempi kuva talosta 2)

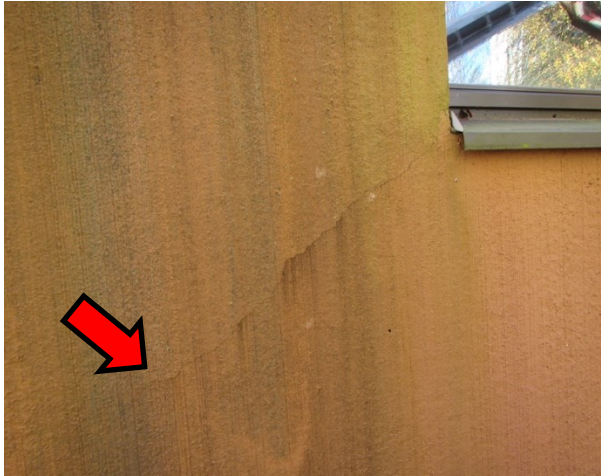
Kuva 2. Pitkälle ulottuva ikkunan alanurkan halkeama ruutuelementissä (talo 2).

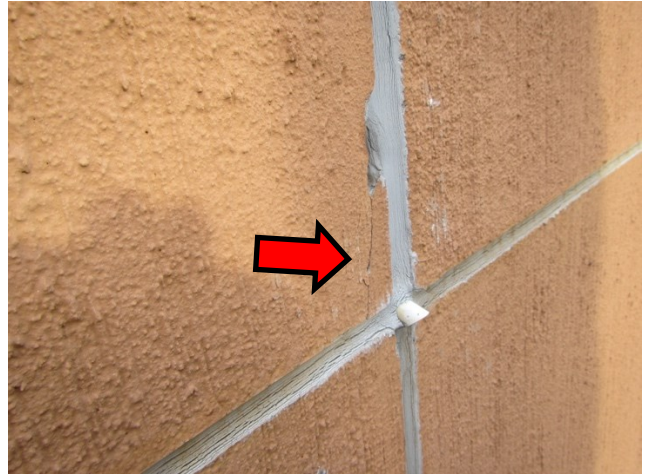
Kuva 3. Päädyn umpielementin nurkkahalkeama (talo 3).

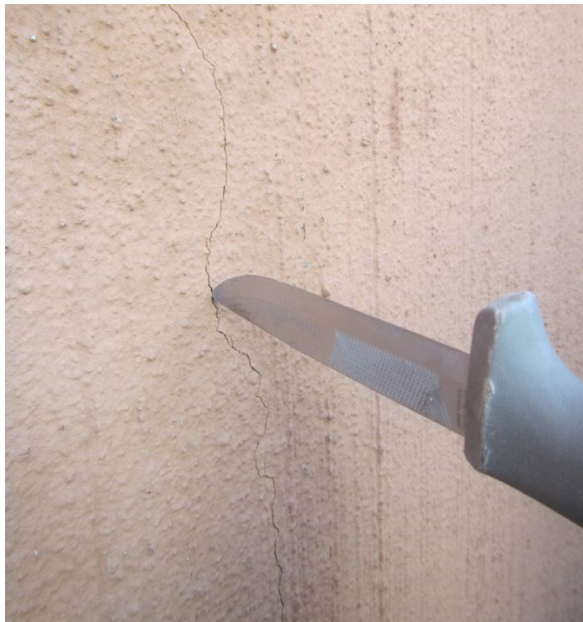
Kuva 4. Umpielementin hiushalkeama (talo 1).

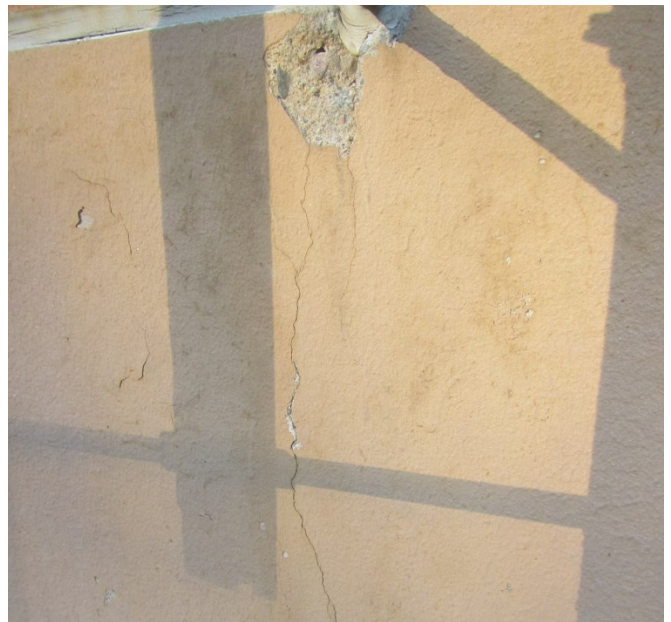
Kuva 5. Talotikkaan kiinnityspisteiden välillä kulkeva halkeama ja korrosiovaurio (talo 3).

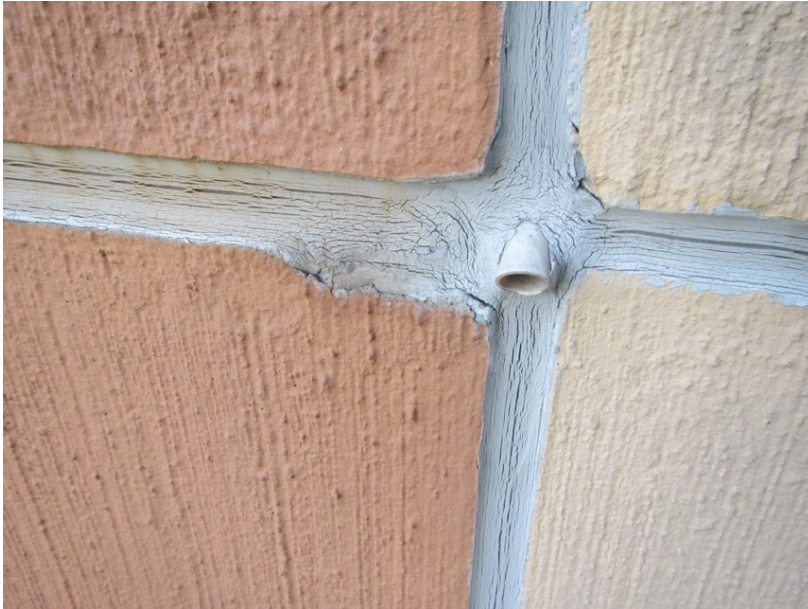
Pääosin kaikki saumat ovat vielä elastisia, mutta niissä esiintyy säärasituksen sekä ikääntymisen merkkejä (halkeamia, irtonaisia tartuntakohtia) ja ne ovat havaituilta osin toiminnallisen käyttöikänsä lopussa.

Kuva 6. Elementtien saumat ovat yleisesti heikossa kunnossa (talo 1).

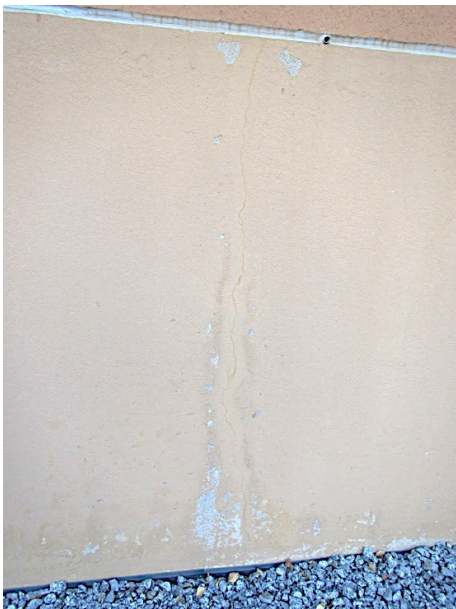
Pinnoitevaurioita esiintyy kauttaaltaan pesetyneen tai hilseilleen maalipinnan muodossa, erityisesti sokkeliementtien kohdalla. Sokkeliementit ovat kaikkien rakennusten kohdalla pinnoiltaan likaantuneita ja osittain orgaanisen kasvuston peitossa. Orgaaninen kasvusto sammaloittaa julkisivupintoja, mikä kohottaa rakenteiden kosteusrasitusta ja edistää mahdollista maalipinnan irtoilua sekä pakkasvauriotumista.

Kuva 7. Sokkeliementin pintarapaamaa, halkeilua sekä irronnutta maalipintaa (talo 3).

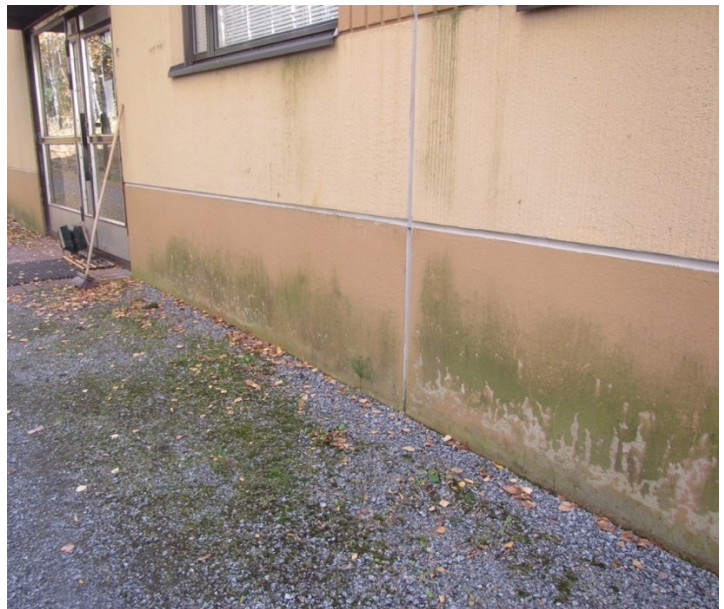
Kuva 8. Pesetyynyttä ja irronnutta maalipintaa (talo 2).

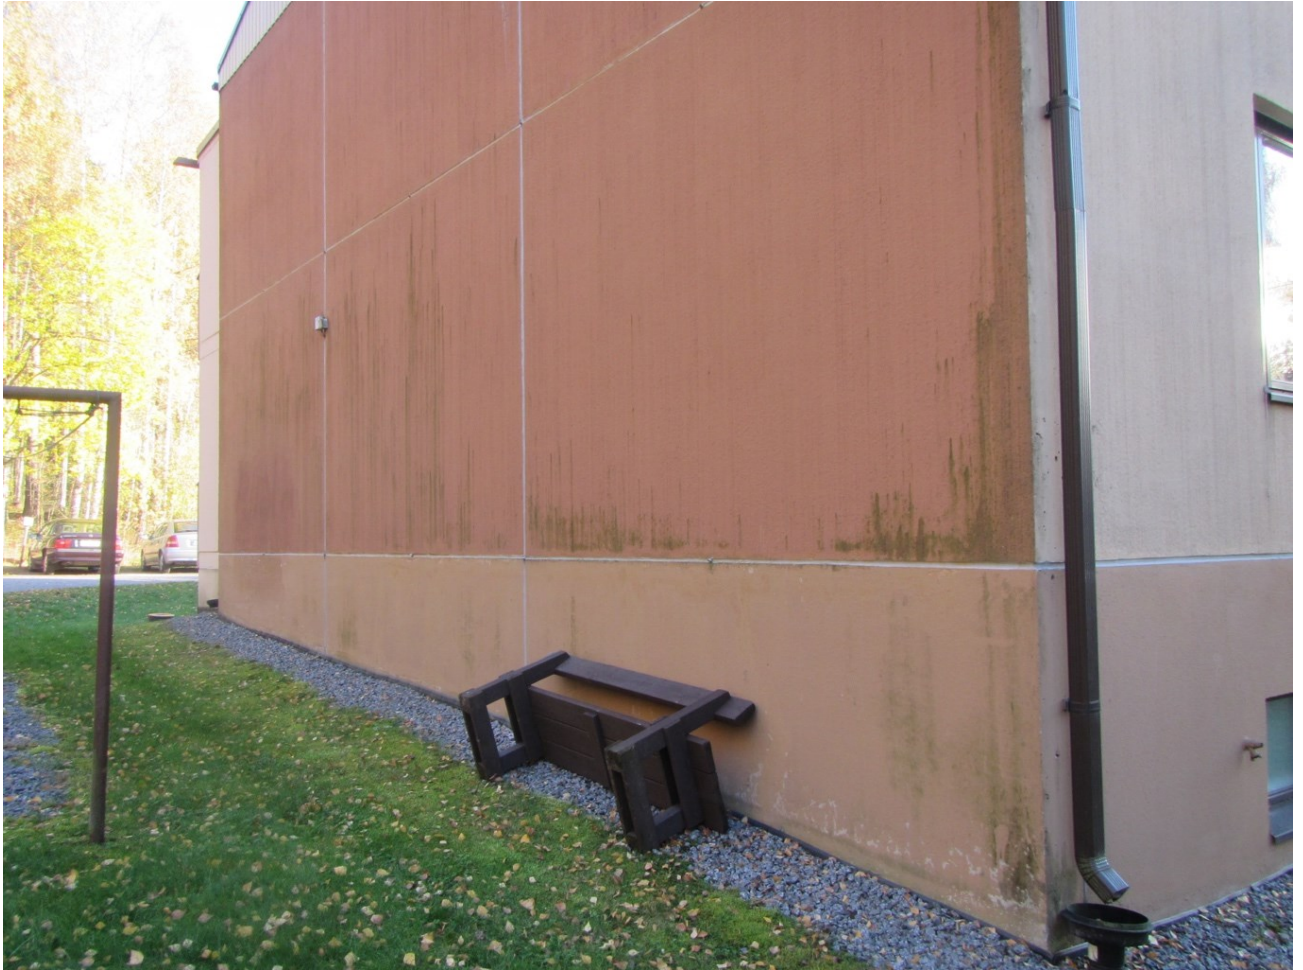
Kuva 9. Julkisivupinnat ovat huomattavan likaantuneet metsän puolelta taloissa 2 ja 3 (kuva talosta 3).

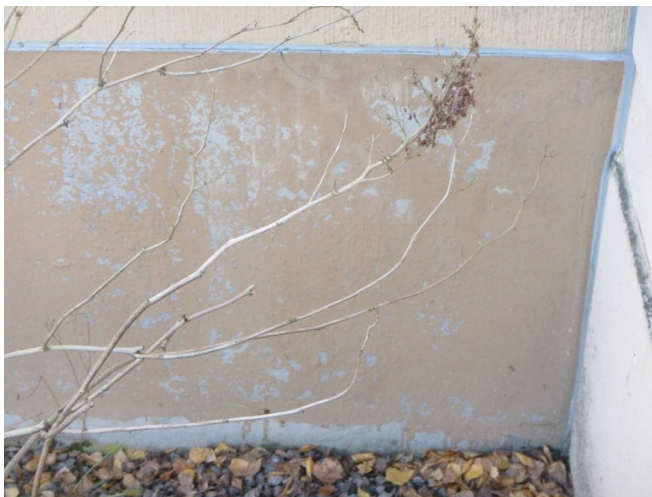
Julkisivun alaosissa on havaittavissa viitteitä maaperästä kapillaarisesti nousevasta tai nousseesta kosteudesta pinnoitevaurioiden muodossa ja kaikkien rakennusten jokaisella ilmansuunnalla esiintyy jonkin verran hilseilevää/irronnutta maalipintaa maantasoelementtien kohdalla. Paikoin myös ruutuelementtien ikkunoiden alapuolella esiintyy hilseilevää maalipintaa. Vesipellitykset on uusittu ikkunoiden yhteydessä (v. 2009) ja niiden kaadot olivat pääosin riittävät, mutta vesipellin ulottuma on lyhyehkö (noin 20 mm) ja ne voivat viettää osittain vettä julkisivupintaan.

Kuva 12. Sokkeliementin hilseilevää maalipintaa (talo 2).

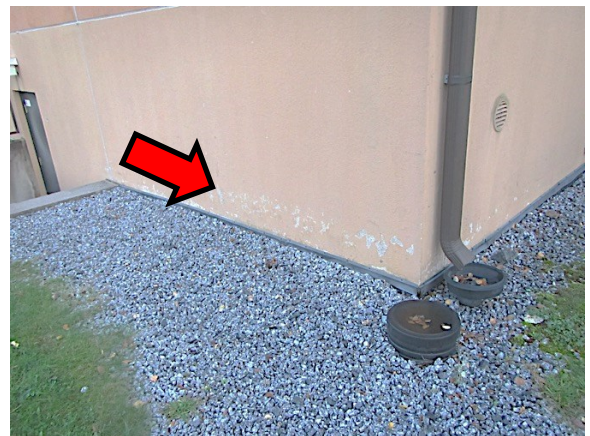
Kuva 13. Talon 1 ja talon 3 maantason pinnoitevauriot ovat todennäköisesti pääosin ajalta ennen rakennusten sokkelien kosteudeneristystä (kuva talosta 1)

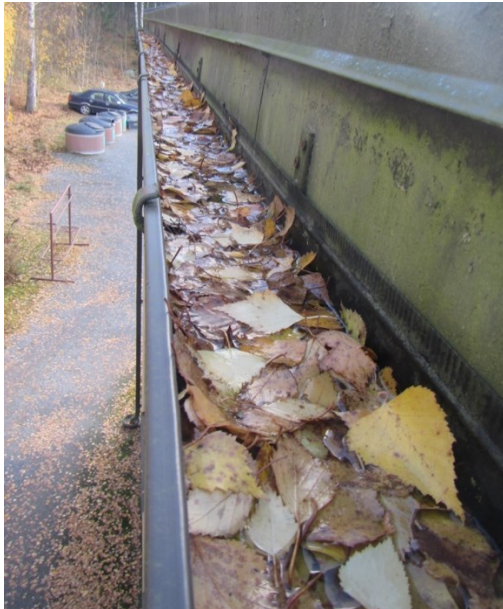
Sisääntulon puoleisilla julkisivuilla räystäään sadevesikourut olivat tutkimushetkellä lähes tukkiutuneet. Talon 2 kohdalla sadevesikourun sisäreunan yli tulviva vesi on valunut julkisivupintaa pitkin alas ja ylivuotokohdassa esiintyy runsaasti likaantumista sekä sammaloitumista.

Kuva 14. Tukkiutunut sadevesikouru (talo 2).

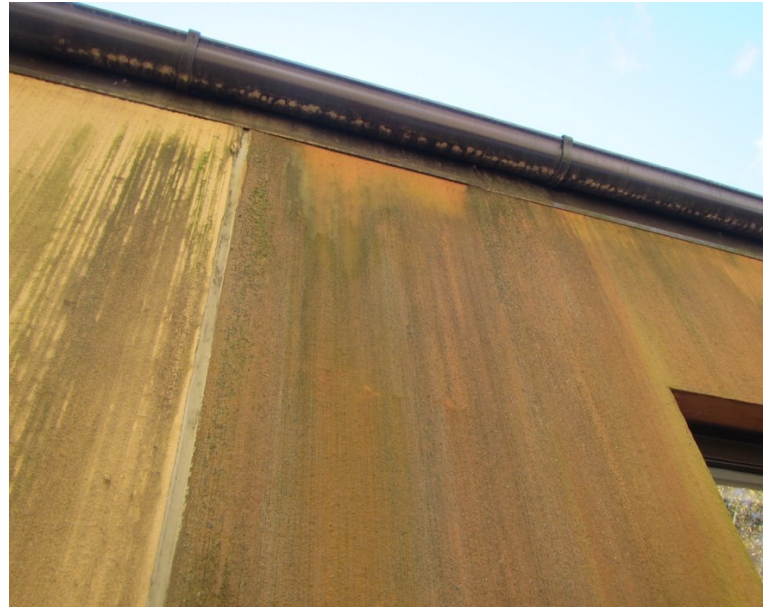
Kuva 15. Yli tulvinut sadevesi tukkiutuneesta sadevesikourusta on rasittanut julkisivupintaa voimakkaasti (talo 2).

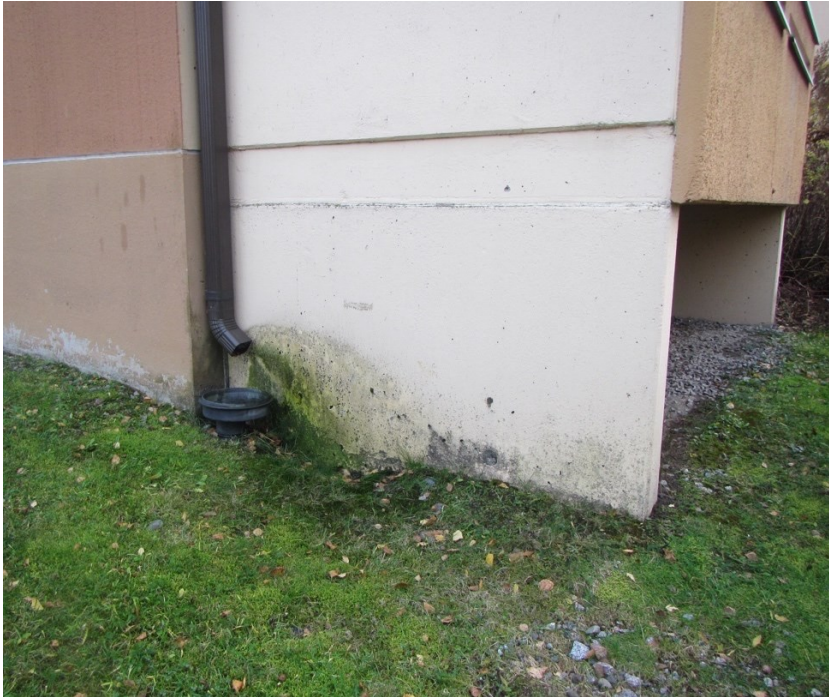
Rännikaivojen yhteydessä roiskeiden aiheuttamia kosteushaittoja havaittiin kaikkien talojen kohdalla, pääosin taloissa 2 ja 3. Niiden välittömässä läheisyydessä olevat rakenteet ovatkin paikoin erityisen likaantuneet.

Kuva 16. Syöksytorni roiskii sadevesiä piellelementtiin (talo 2).

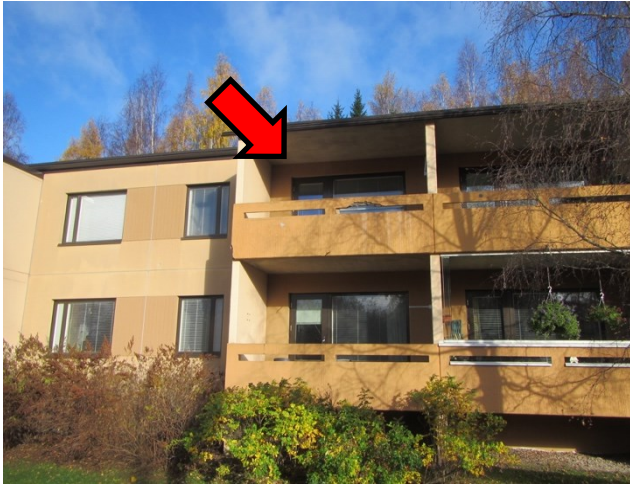
Tutkimushetkellä parvekerakenteiden merkittävimmät näkyvät vauriot ovat talon 2 parvekekaiteissa esiintyvä pakkasrapautuma, talon 3 parvekkeiden kattolaattojen ulkonurkkien pakkasrapautuma sekä paikoin esiintyvät teräskorroosiovauriot parvekepielien ja parvekekaiteiden kohdalla. Talon 2 kohdalla havaittiin alkavaa rapautumaa yksittäisissä parvekekaiteissa. Tämän lisäksi yksittäisen huoneiston parveke asetettiin käyttökieltoon pitkälle edenneen kaiteen rapautumisen vuoksi. Rapautumista ei havaittu talojen 1 ja 3 parvekekaiteissa. Kaiteissa on nähtävissä säärasituksen jälkiä erityisesti käsijohteessa sekä ulkokulmien alueella lasittamattomien parvekkeiden kohdalla.

Kuva 17. Käyttökieltoon asetettu huoneistoparveke (talo 2).

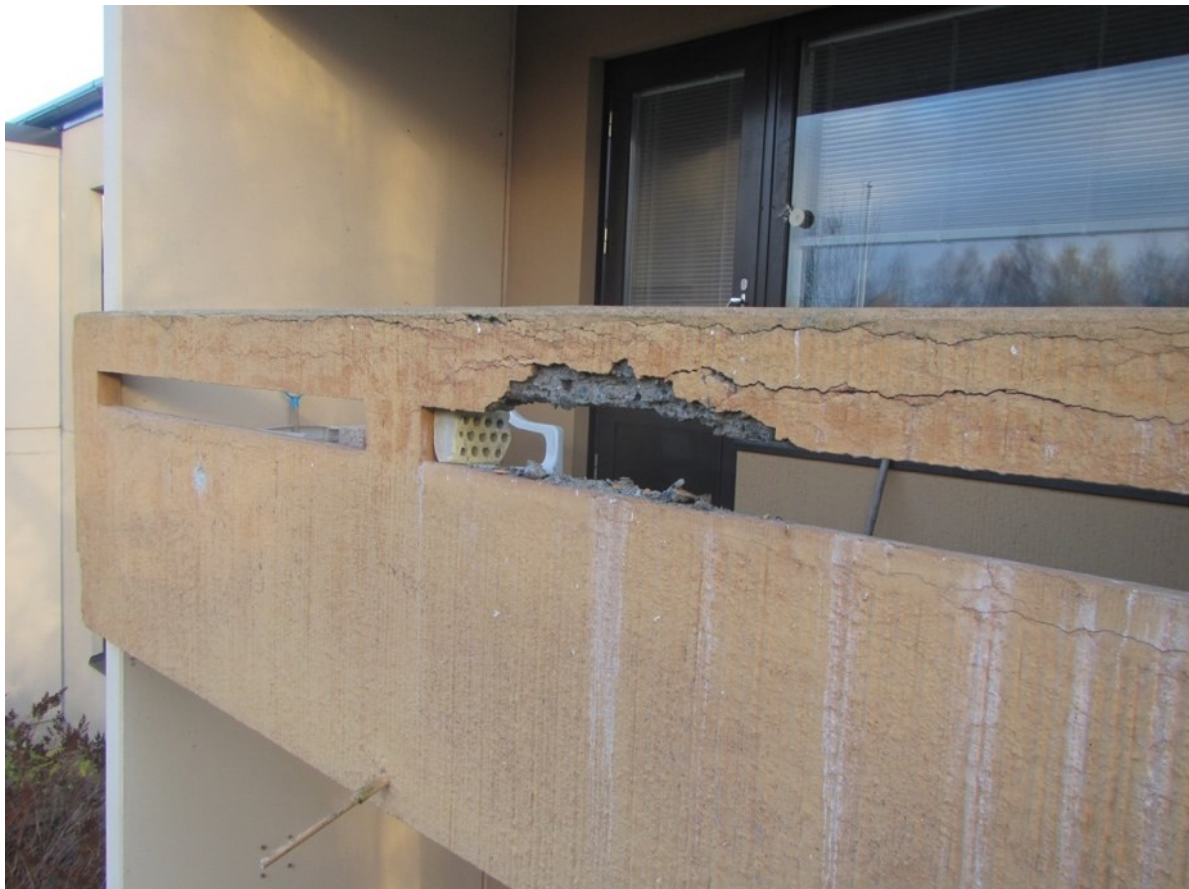
Kuva 19. Kaiteen käsijohde on lähes kauttaaltaan rapautunut

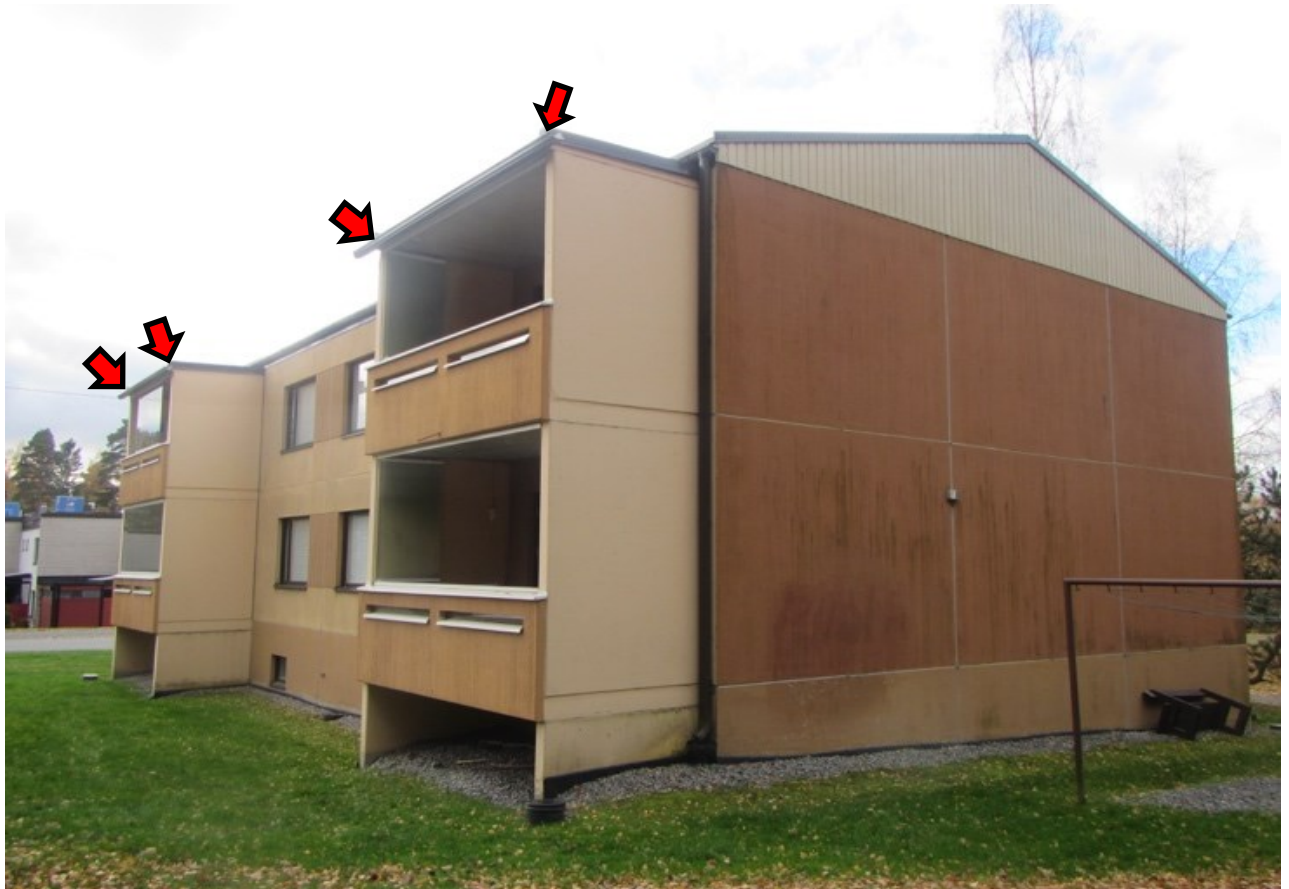
Kuva 20. Kummankin parvekkeen kattolaatan ulkonurkat ovat rapautuneet (talo 3).

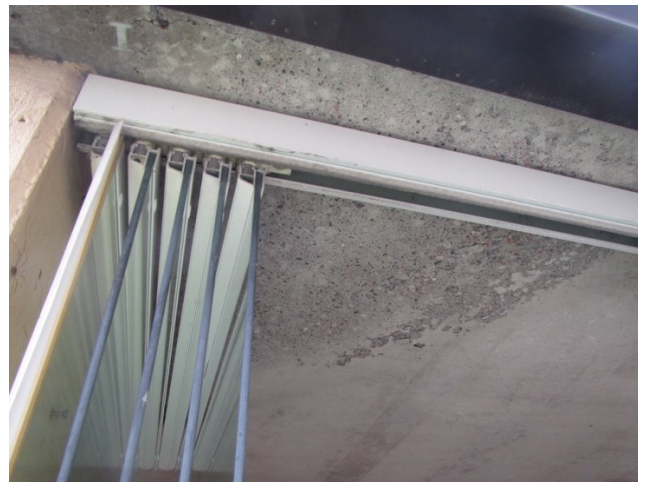
Kuva 22. Kattolaattojen kulmien alueet olivat pinnoiltaan pesetyneet, mutta vasaroitaessa vielä kovia.

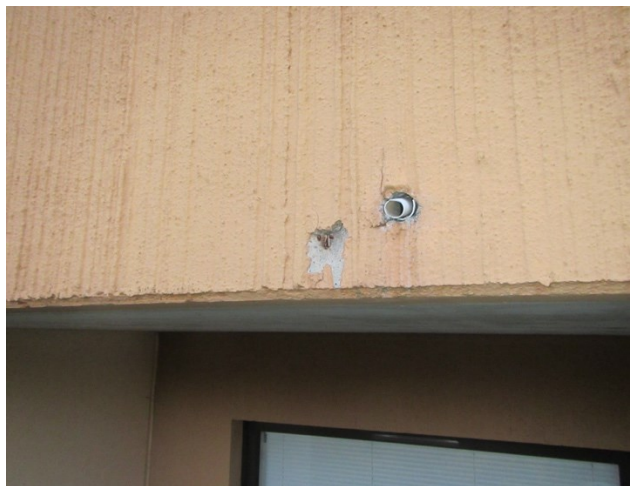
Parvekerakenteissa esiintyy yksittäisiä korroosiovaurioita pääosin talojen 1 ja 2 kohdalla. Parvekkeiden rakenteiden pinnoitteissa havaittiin yleisesti ikääntymisen merkkejä ja niissä esiintyy vaihtelevasti likaantumista / pinnoitteiden tummentumista. Pielielementtien kohdalla esiintyy yksittäisiä korroosiovaurioita. Pakkasrapautumaan viittaavia vaurioita niiden kohdalla ei esiintynyt tutkimushetkellä.

Kuva 23. Korroosiovaurio parvekekaiteen vedenpoiston vieressä (talo 1).

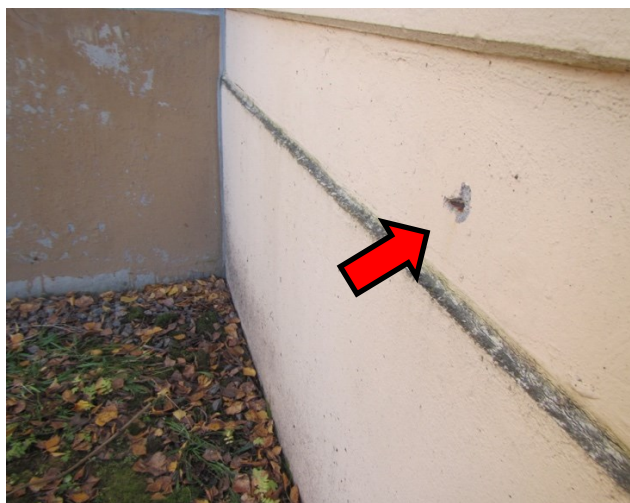
Kuva 24. Yksittäisiä korroosiovaurioita esiintyi jonkin verran kaikkien rakennusten kohdalla (kuva talosta 2).

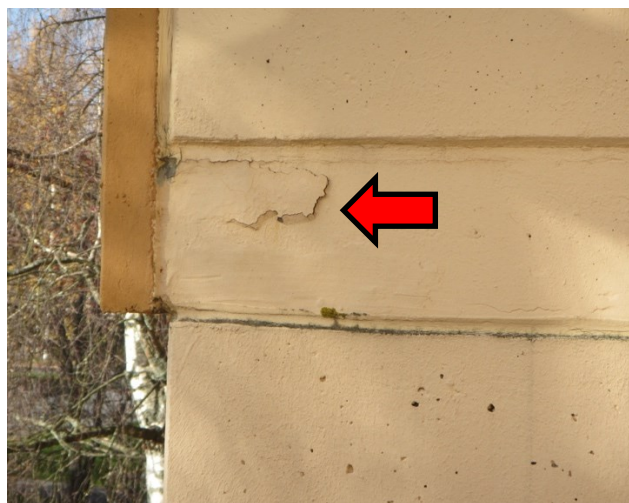
Kuva 25. Parvekepielen ja laatan liittymän korroosiovaurio (talo 2).

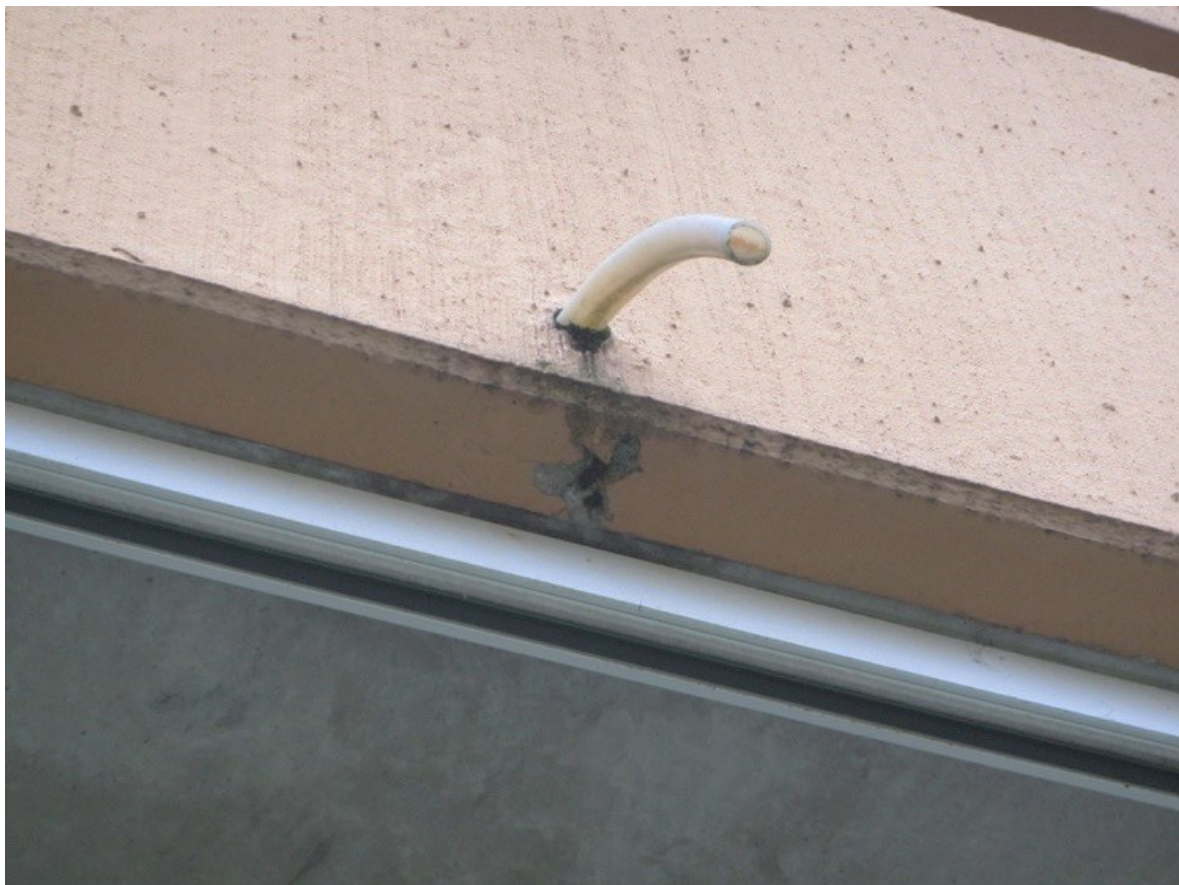
Kuva 29. Vedenpoistoputki on aiemmin puuttunut tai liitoskohta ei ole tiivis ja vesi on päässyt kastelemaan kaiteen alapintaa (talo 2).

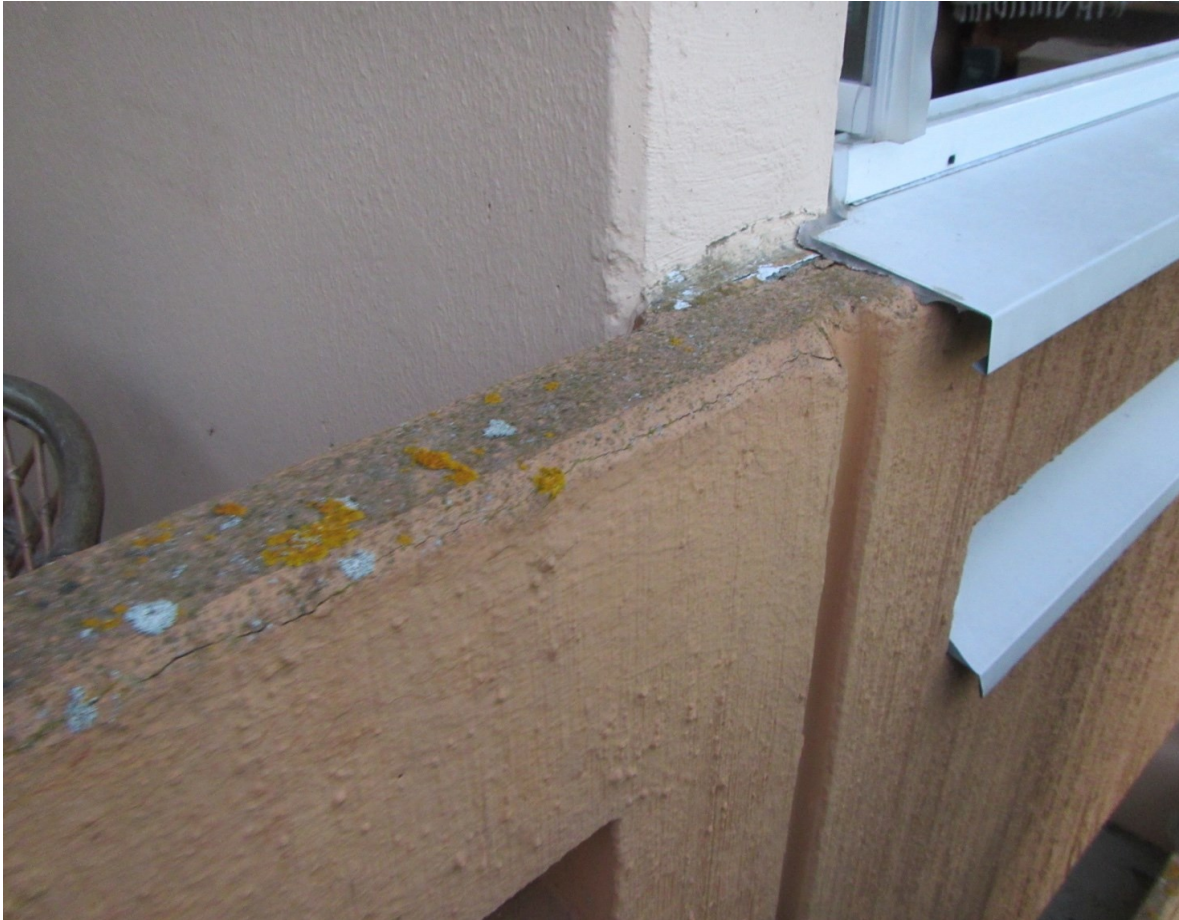
Kuva 30. Lasittamattomat parvekkeet ovat huomattavasti alttiimpia vaurioille. Kaiteiden yläpinnoilla havaittiin paikoin teräskorroosiovaurioita sekä orgaanista kasvustoa (kuva talosta 1).

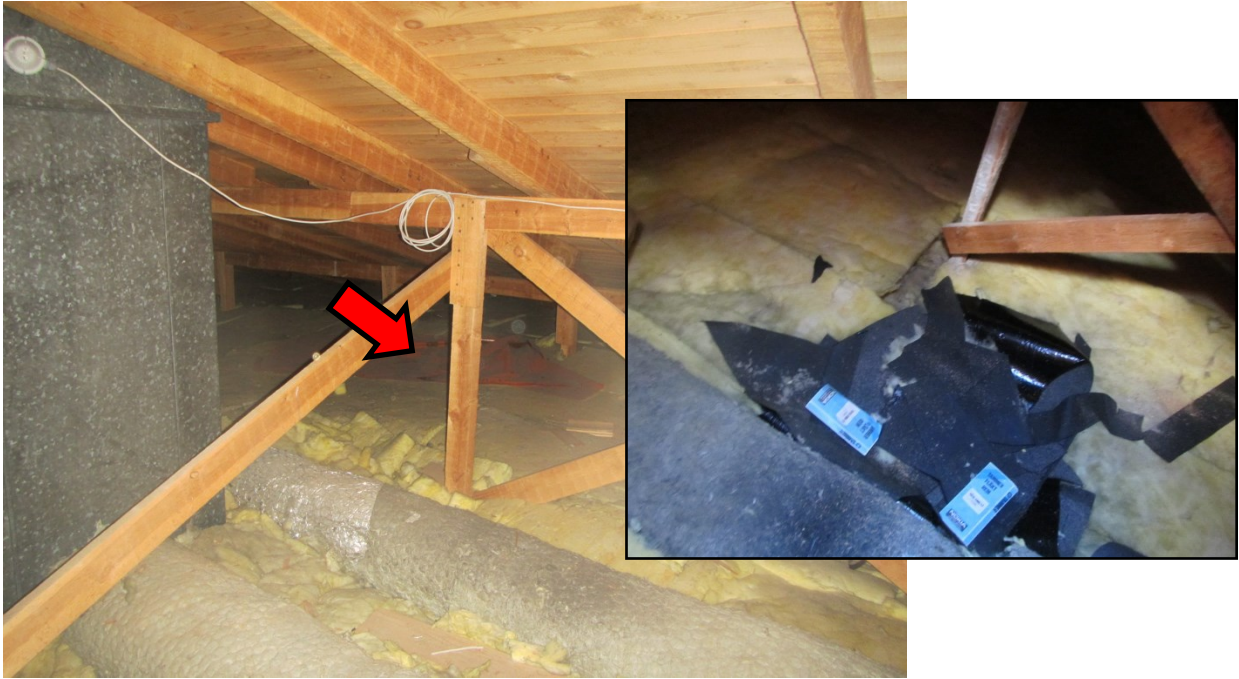
Kuva 32. Rakennusjätettä esiintyy yläpohjissa jonkin verran talojen 1 ja 2 kohdalla.

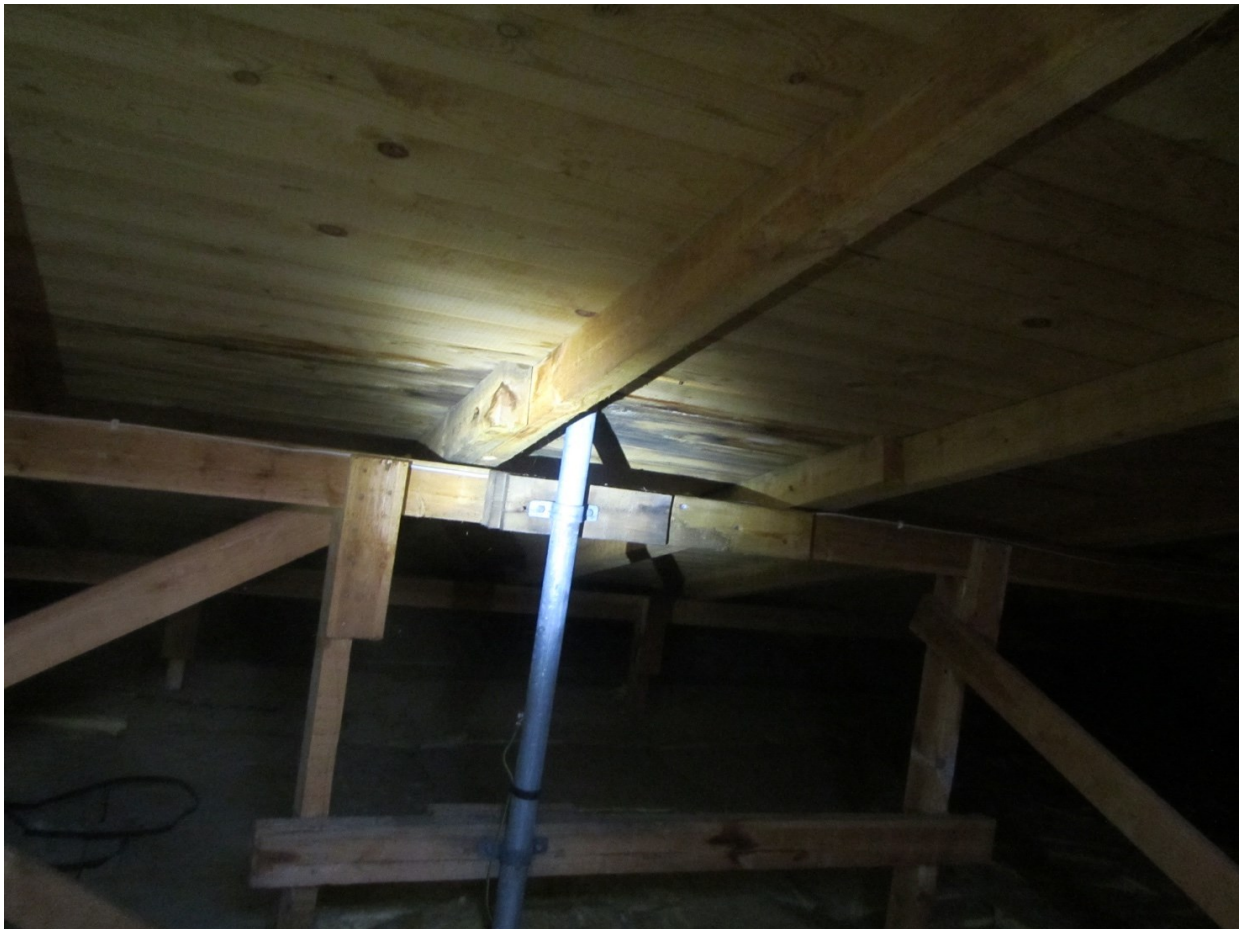
Kuva 33 Vuotojälkiä kattoantennin läpiviennin kohdalla (talo 1).

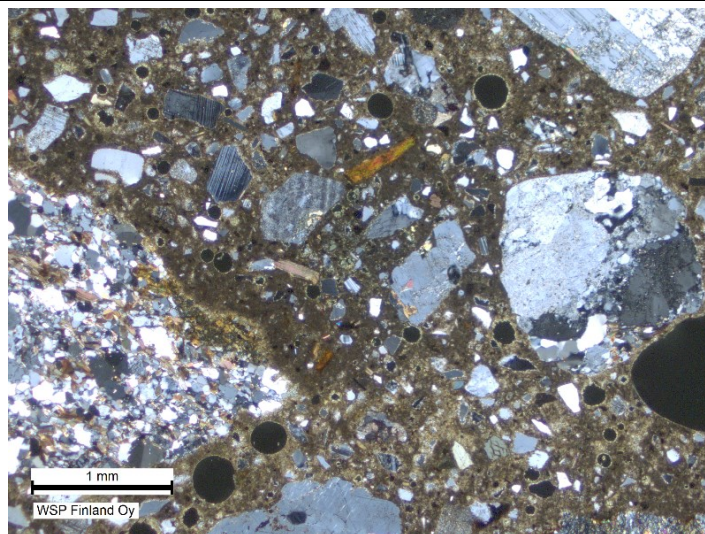
Kuva 2. Näyte RT RE2, karbonatisoituminen on paikoin epätäydellistä. Kuva on otettu ristipolaroidussa valossa.

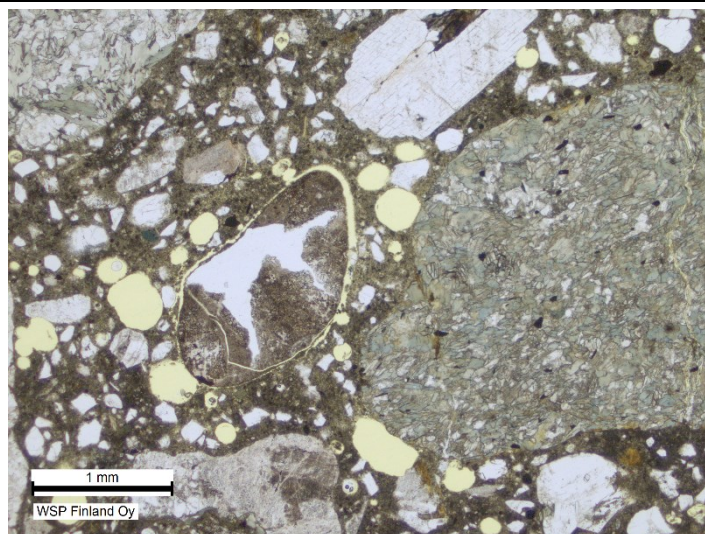
Kuva 6. Näyte RT2 UE2, yksittäisten kiviaineskappaleiden ympärillä on kappaletta ympäröivä särö ja sisäistä säröilyä.

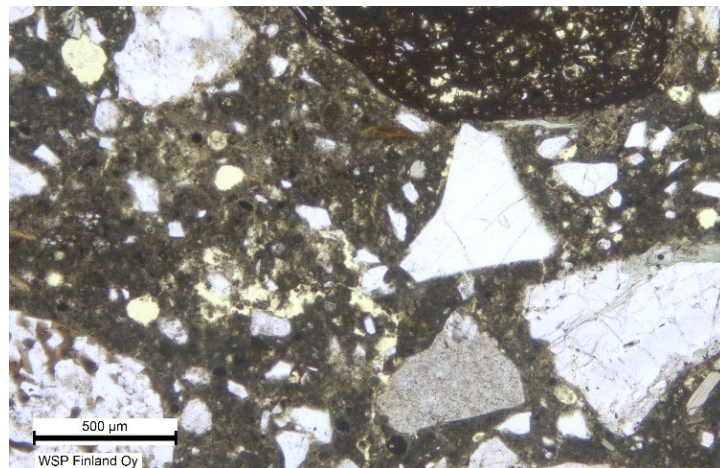
Kuva 8. Näyte RT2 K2, betonin epäsäännöllistä huokoisuutta ja osin näkyvä pinnoitekerros.

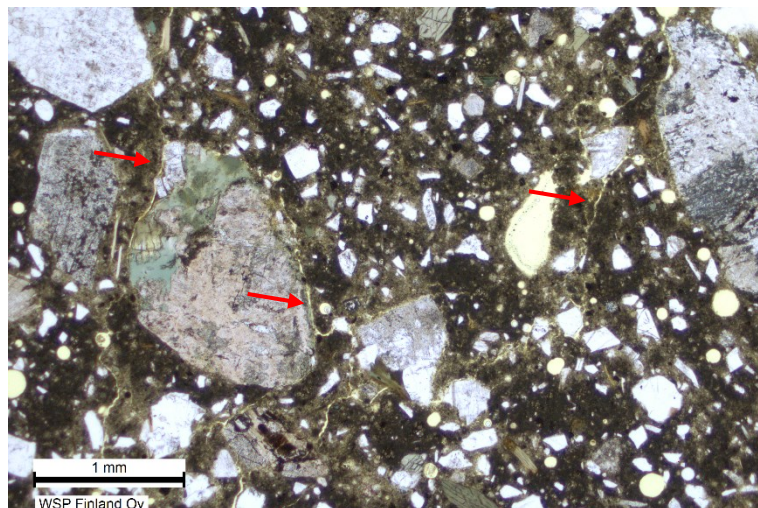
Kuva 10. Näyte RT P1, betonissa on vähäistä, pääosin pinnan vastaista säröilyä (nuolet).

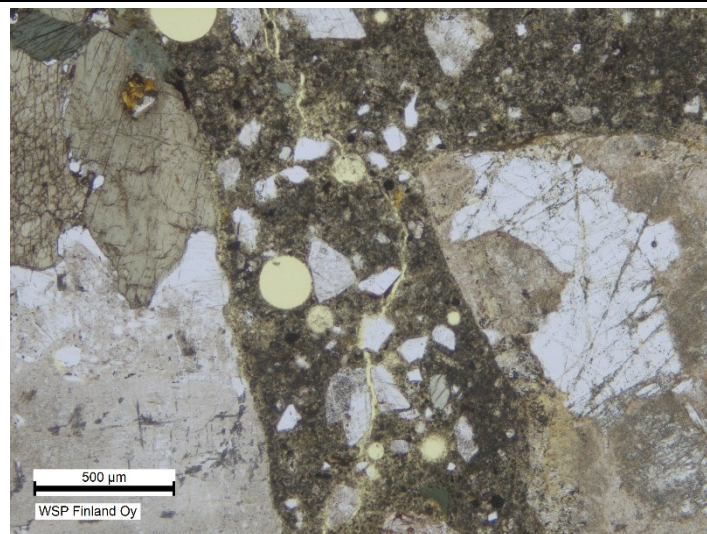
Kuva 12. Näyte RT3 L1, betonin vähäistä säröilyä.
