Pyhän profeetta Elian kirkon interiöörin värikerrostumien analyytinen selvitys

Metropolia Ammattikorkeakoulu

Opinnäytetyö

09.02.2018

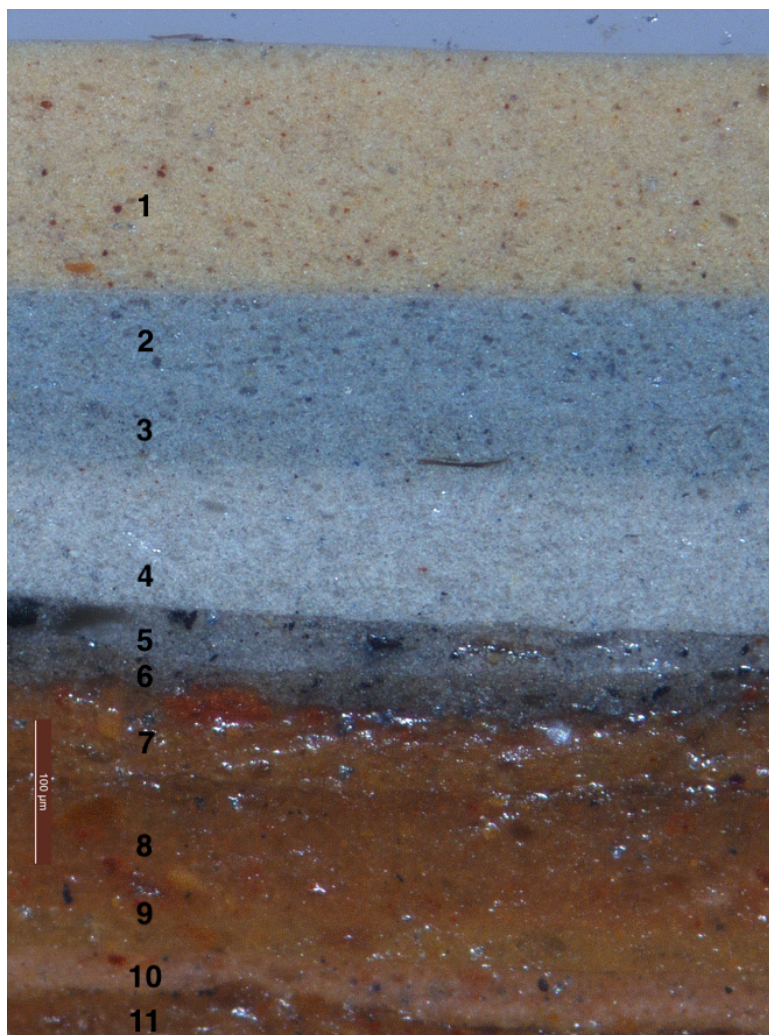
Kuva 5. Poikkileikkausnäyte lattiamaalista.

Kuvan 5 värikerrokset on numeroitu siten, että numerointi aloitetaan uudemmissa värikerroksista. Päälimmäisenä on vaalea kerros (1), joka vastaa tämänhetkistä päällim-

mäistä värikerrosta. Kerrokset kaksi, kolme ja neljä vastaavat vuoden 1971 kuvassa olevaa siniharmaata interiööriä (Liite 1). Kerrokset viisi ja kuusi voivat mahdollisesti viitata pohjamaaliin tai silotteeseen. Tumma varhaisvärimaailma on kuvassa numerot 7, 8, 9. Numerot 10 ja 11 ovat mahdollisesti pohjamaalia tai silotetta.

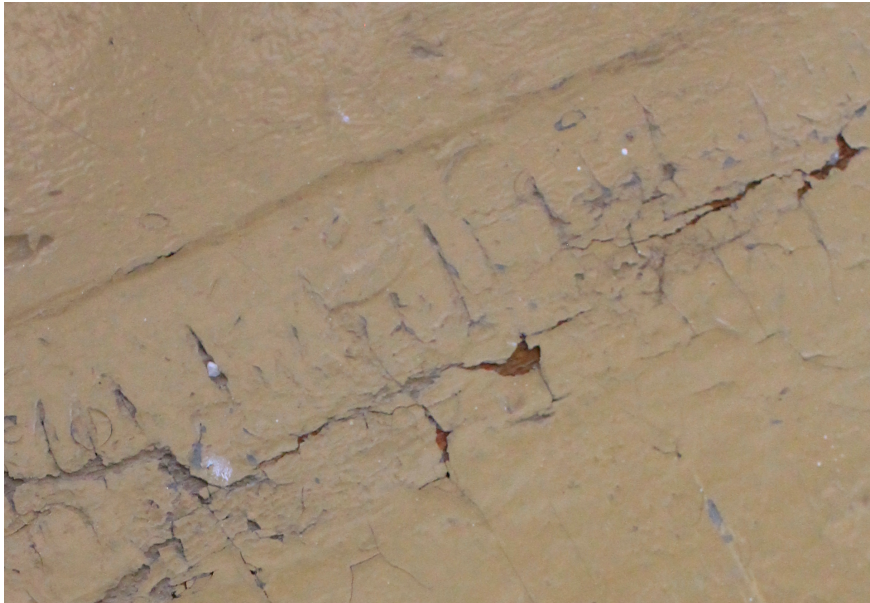
Kuva 6. Kirkkosalin lattian maalipinnan vaurio.

Kesällä 2016 tehdyt liukoisuustestit ovat osoittaneet, että maali liukenee ja pehmenee asetonin vaikutuksesta ja maalikerrokset sekoittuvat keskenään. Maalipinnan käden tuntuma on nahkea ja paksuhko. Maalikerros on paikoittain irti ja maalausjälki on epätasainen. Syynä tähän voi olla maalikerroksien yhteensopimattomuus, epätarkat pohjatyöt tai liian paksut maalikerrokset, jotka eivät ole ehtineet täysin kuivua (Kuva 6).

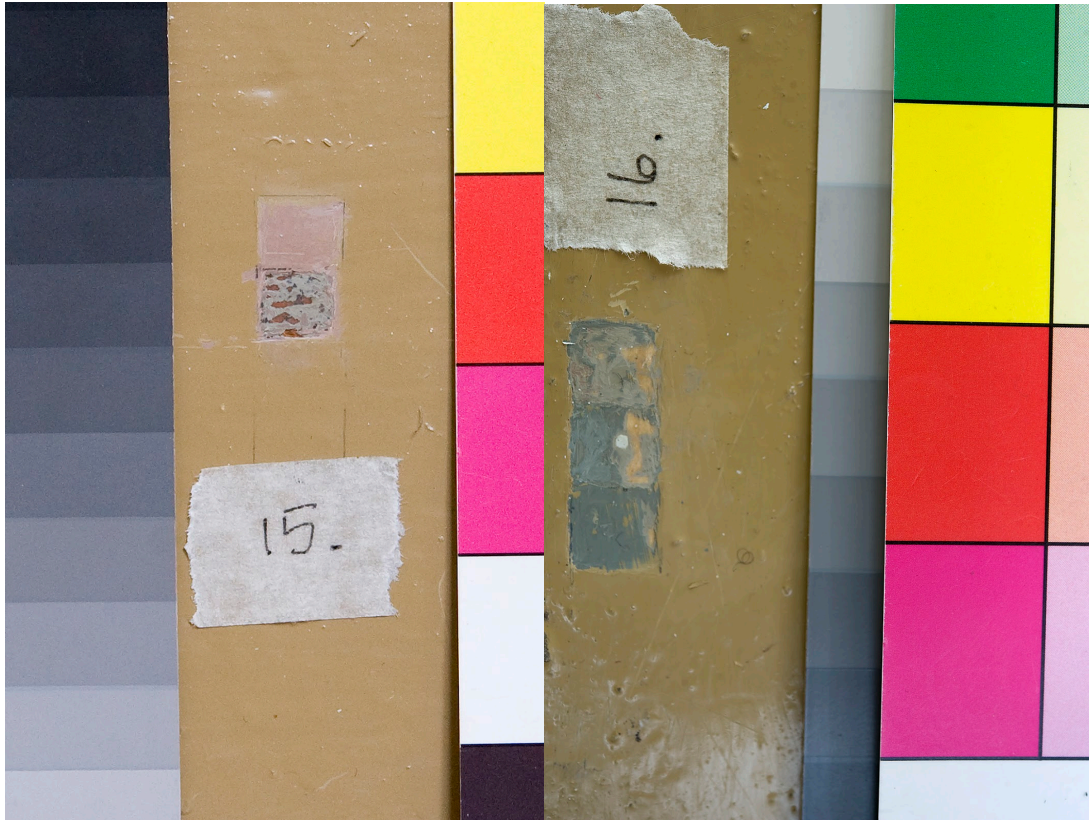
Kuva 7&8. Väriportaikko. Lattiapinta

1980-luvun valokuvissa lattia näyttäisi olevan harmaanvärinen. Harmaa väri on havaittavissa myös väriportaikossa (Kuva 7&8).

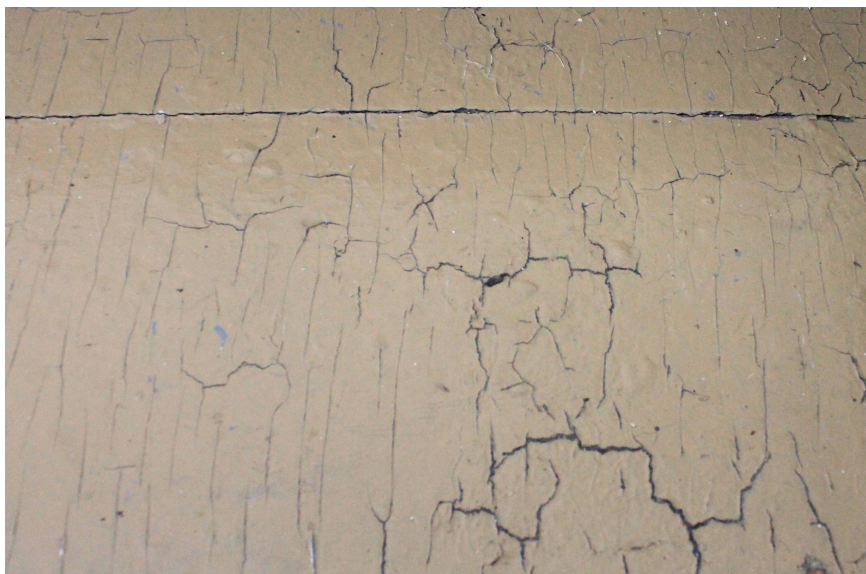
Kuva 9. Eteisen lattiamaalin vauriot.

Eteisen tilat ovat erityisen alttiita sääolosuhteiden vaihtelun vaikutukselle. Talvisin eteisen ovien raoista pääsee lunta sisätiloihin. Erityisesti eteisen lattian pinnoissa on eniten vaurioita. Maalissa esiintyy runsaasti krakelointia ja paikoittain syviä halkeamia, joihin pakkautuu likaa ja pölyä (Kuva 9).

Paikoittain maali kuoriutuu pois muovimaisena suikaleena. Infrapunaspektrometrin mittauksen mukaan viittaisi, että lattiassa käytetty maali olisi alkydipohjainen. (Liite 2) Viittauksesta huolimatta, ei voida varmuudella ottaa kantaa maalin koostumukseen.
