# KERROSTALOKAKSION SÄHKÖISTYKSEN UUDISTAMINEN

Sähkötekniikan koulutusohjelma

2018

Kauppinen, Karita  
Satakunnan ammattikorkeakoulu  
Sähkötekniikan koulutusohjelma  
Maaliskuu 2018  
Ohjaaja: Asmala, Hannu  
Sivumäärä: 26  
Liitteitä: 1

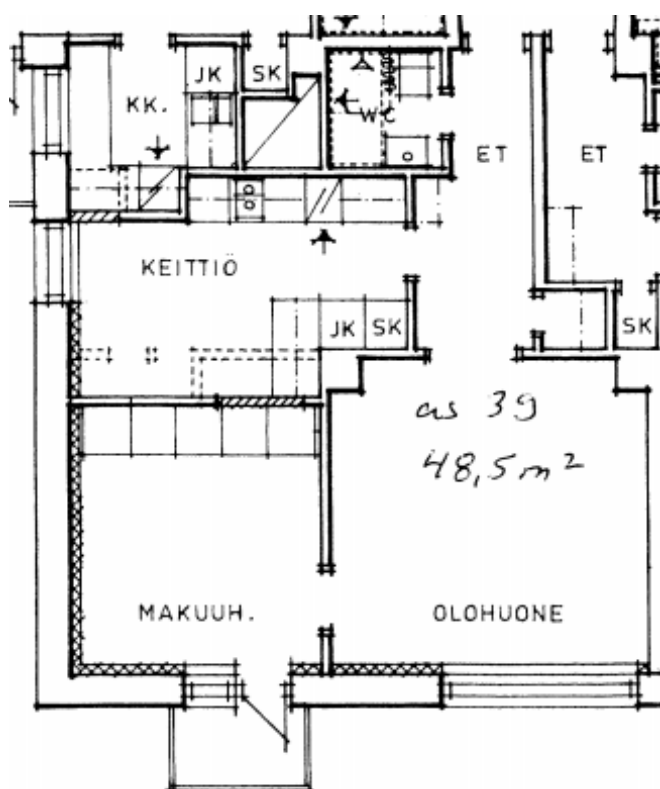
Kuva 1. Asunnon alkuperäinen pohjapiirustus

Sähköistystä on kiinteistössä saneerattu vuonna 1983 ja se koski kerrostalon nousujohtoja, kojeita ja keskuksia. Huoneistojen johdotuksiin ei koskettu, minkä vuoksi johdotukset olivatkin alkuperäisessä, lähinnä tyydyttävässä kunnossa. Kaikki huoneiston johdotukset olivat puu- ja betonirakenteisiin uppoasennettuja putkituksia. Betonisista ulkoseinistä löytyi pikieristeistä Bergman-putkea, jonka uusiokäyttö oli vähintäänkin haastavaa. Kattoa pitkin kulkevia ryhmäjohtoja oli putkitettu tarpeen mukaan muoviputkeen.

1980-luvun saneerauksen vuoksi asunnon sähköpisteet olivatkin yllättävän hyväkuntoisia ikänsä puolesta. Muoviosat olivat jo kellastuneita, mutteivat kuitenkaan haurastuneita. Pistorasiat olivat (vessa poissulkien) maadoittamattomia ja niiden sijoittelu oli harvahkoa nykytarpeisiin nähden, erityisesti keittiön osalta. Asunnossa on vain yksi antennipistorasia ja kaksi puhelinpistettä, ja niiden järjestelmät on saneerattu vuonna 1983.

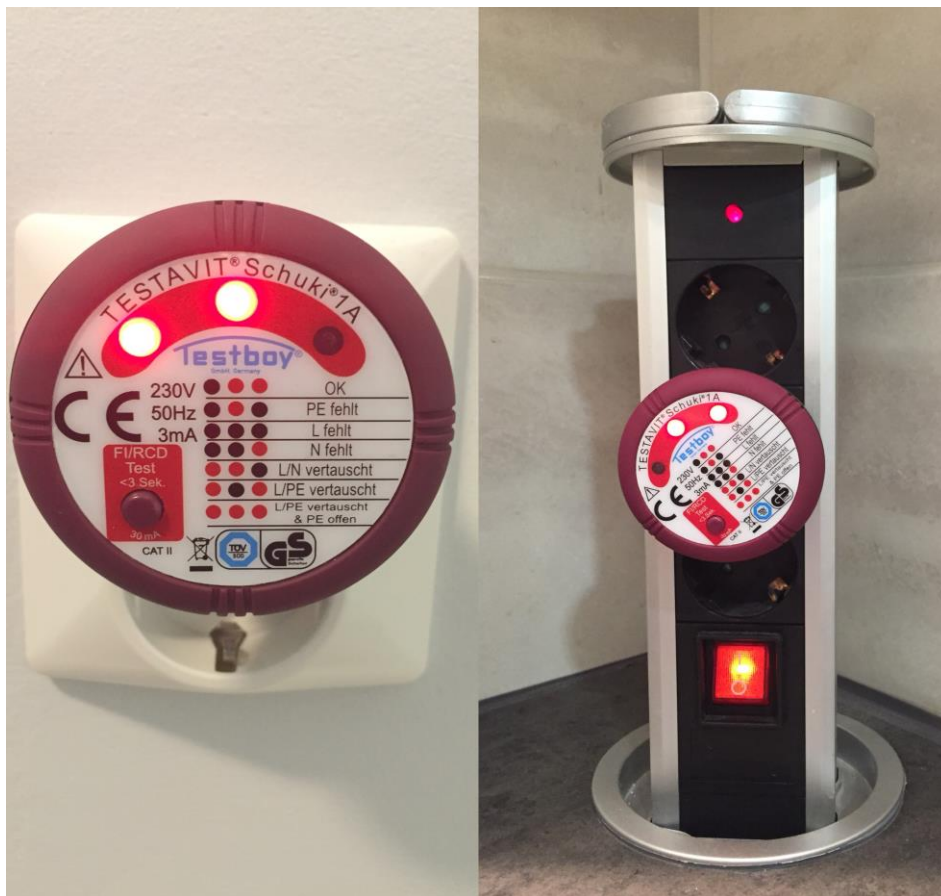
Schuki-testerille olikin käyttöä, sillä niiden avulla havaitsin tehneeni virheitä vallan systemaattisesti muistaessani järjestykseksi kytkentäjärjestykseksi vaihe-maa-nolla. Oikea kytkemisjärjestys on nolla-maa-vaihe ja mikäli kaluste kytketään vertikaalisti, tulee vaihe kytkeä alas. Työtä tehdessä minulle kerrottiinkin semmoinen kolmen v:n muistisääntö, että ”vaihe väärässä vasemmalla”.

Onneksi tämä huomattiin jo ensimmäisen ryhmän osalta kytkentöjä tarkastaessani eikä virhe itsessään ollut fataali/hengenvaarallinen, vaan helposti korjattavissa. Pistorasiat on syytä kokeilla schukin kanssa läpi heti jännitteiden kytkemisen jälkeen, sillä pistorasia toimii väärinpäin kytkettynäkin oikein ja väärin tehty kytkentä saattaa jäädä muutoin huomaamatta. Schuki paljastaa turvallisella tavalla myös muut, jopa hengenvaaralliset väärinkytökset, kuten esimerkiksi maadoitus- ja vaihe-johdinten väärinkytkennot.

Kuva 8. Schuki-testerin käyttöä. Vasemmalla puolella vaihe- ja nolla-johdin on kytketty väärin päin, pylväspistorasia oikealla on kytketty oikein.

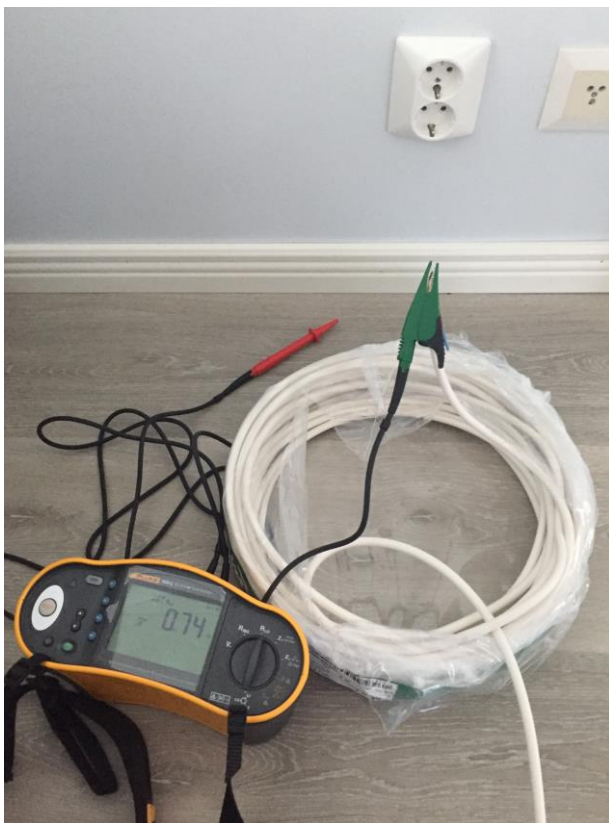
Mittauksen tavoitteena on selvittää suojajohdinpiirien liitoksien oikeellisuus ja todeta, että ne ovat koko matkaltaan jatkuvia. Testaus tehdään jännitteettömästi ja se testataan kaikista laitteista ja pistorasioista, sillä vain siten voidaan varmistua kaikkien laitteiden yhteys PE-kiskoon.

Kuva 9. Suojajohtimien jatkuvuutta mitattaessa kytkin kaapelin toisen pään keskukseen ja kuljin kelan kanssa mitaten pisteistä jatkuvuutta.

2. SUOJAJOHTIMIEN JATKUVUUS (PE-, PEN-, maadoitus-, pää- ja potentiaalintasausjohtimet)																	
Todettu kaikista laitteista ja pistorasioista				<input checked="" type="checkbox"/>		Suurin resistanssi		0,94 Ω, ryhmässä		Makuuhuone PR							
Jatkuvuus todettu vaatimusten mukaiseksi				<input checked="" type="checkbox"/>		Lisätietoja:

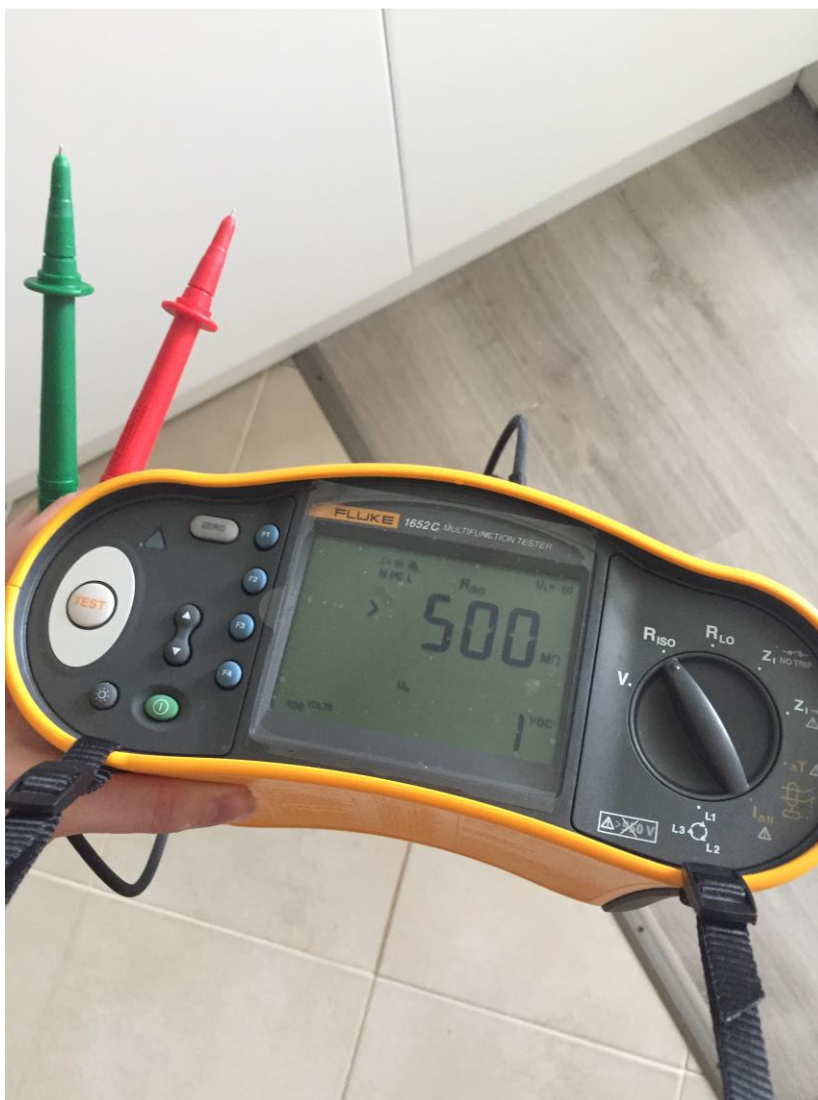
Mittauksella varmistetaan, että jännitteiset osat ovat riittävän eristettyjä maasta. Mittauksen avulla saadaan varmuus myös sen suhteen, että nollajohdin ja maajohdin eivät ole yhteydessä toisiinsa laitteistossa. Mittaus tehdään jännitteettömässä asennuksessa ja suoritin sen ryhmäkeskuksessa kattaen yhdellä mittauksella koko asennuksen.

Kuva 10. Keskukselta mitatun eristysresistanssin mittaustulos

3. ERISTYSRESISTANSSI																	
Kohde	Ryhmä nro	R <sub>g</sub> /MΩ	Huom.		Eristysresistanssit todettu vaatimusten mukaisiksi <input checked="" type="checkbox"/> Lisätietoja: Mittaus suoritettu ryhmäkeskuksesta												
RK	1-6	>500

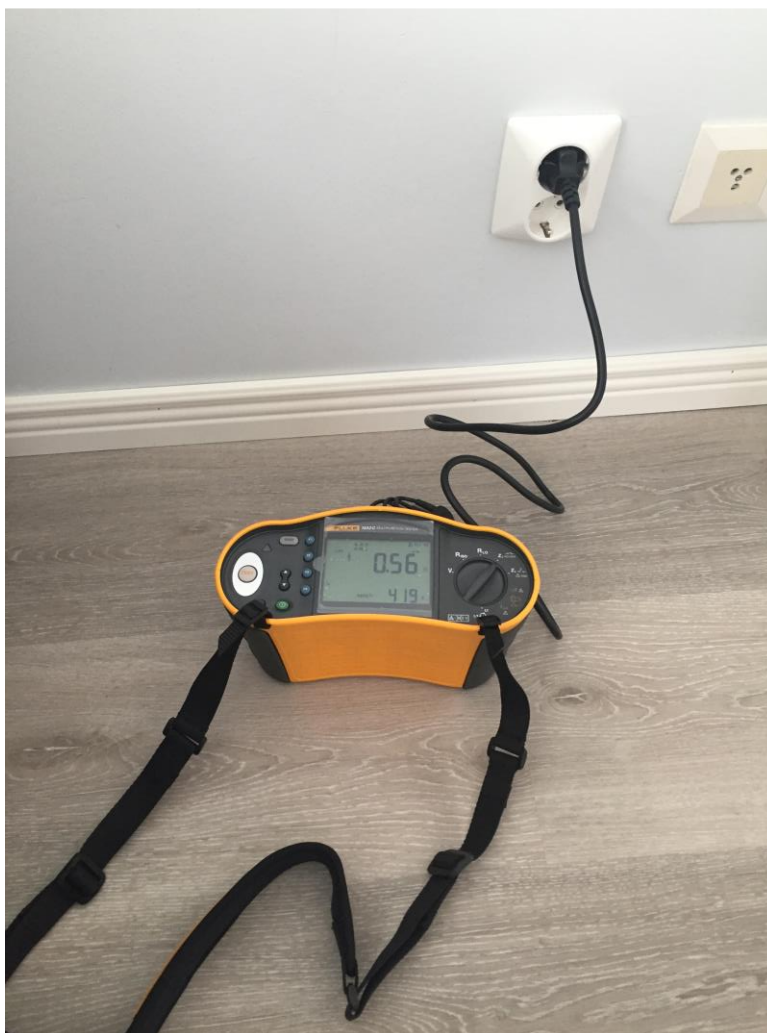
Mittauksella on tarkoitus varmistua, että jännite katkeaa asennuksesta mahdollisimman nopeasti vikatilanteessa. Tämä voidaan tehdä joko mittaamalla tai laskennallisesti suojauslaskelmista. Koska laskelmia ei useinkaan ole käytössä vanhojen asennusten ja rakennusten kohdalla, kuten ei nytkään, päädyttiin tulos selvittämään mittaamalla. Mittaus suoritettiin kauimmaisesta laitteesta ryhmäkeskukseen nähden, sillä mitä pidempi ryhmäjohto on, sitä enemmän laskee oikosulkuvirran arvo. Näin ollen kauimmainen laite on kaikista kriittisin ja pelkästään sen mittaaminen riittää. Tässä tapauksessa etäisin piste oli makuuhuoneen pistorasia.

Kuva 11. Syötön automaattisen poiskytkennän toiminnan testaus

4. SYÖTÖN AUTOMAATTINEN POISKYTKENTÄ (Vikapilrin L-PE mittaus)																	
Kohde	Tunnus	I <sub>k</sub> /A	Z <sub>k</sub> /Ω	Suojalaite			I <sub>n</sub> /A (suojalaiteet)										
Keskus																	
Epäedullisin piste	PR/MT	419	0,56	Gg-sulake			16										
Epäedullisin piste																	
Oikosulku- ja silmukkaimpedansslarvot saatu mittaamalla				<input checked="" type="checkbox"/>		Saadut arvot ovat standardin vaatimusten mukaiset								<input checked="" type="checkbox"/>			
Vikavirtasuojat EI SISÄLLY																	
Tyyppi ja käyttötarkoitus	Ryhmä nro	t/ms	I <sub>Δn</sub> /mA	Painike		Toiminnat todettu standardien vaatimusten mukaisiksi <input type="checkbox"/>											
						Liitteet:											
VS = vikasuojaus, LS = Iisäsuojaus, PS = palosuojaus
