Multapenkillisen hirsitalon korjaus

Insinööri (AMK)

Kevät 2018

KAJAANIN
AMMATTIKORKEAKOULU
UNIVERSITY OF APPLIED SCIENCES

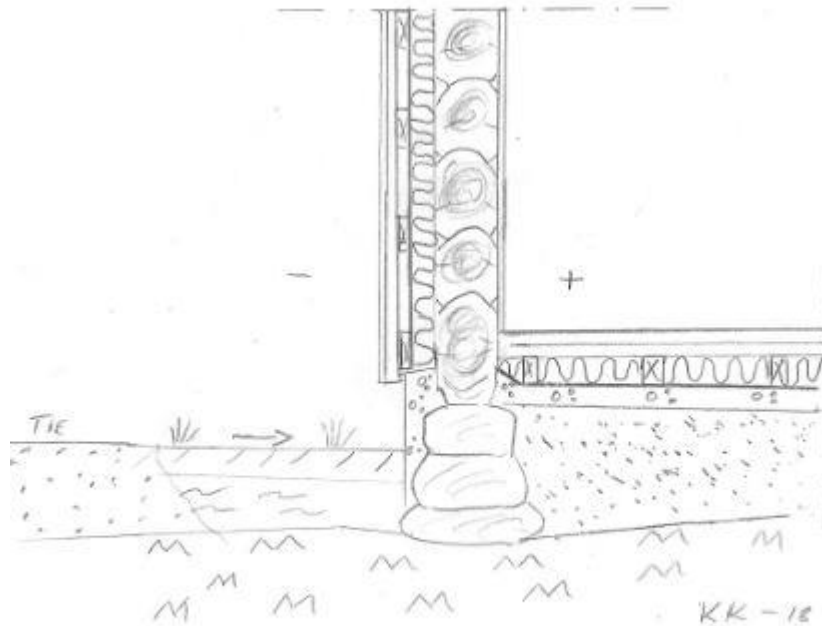
Kamarien eli makuuhuoneiden lattioissa on ilmennyt ongelmia jo muutaman vuoden kulluttua valmistumisesta. Ilmeisesti lattiavasat ovat lahonneet ja antaneet periksi puutteellisen tuuletuksen takia. Kissanluukkuja ei ole ollut tarpeeksi ja väliseinien alle tehty kivi-muuri on estänyt ilman läpivirtauksen lattian alla olevassa ilmatilassa. Tästä johtuen huoneiden lattiat ja multapenkit on purettu ja lattian alus on täytetty hiekalla, jonka päälle on valettu ohut betonilaatta. Betonilaatan päälle on tehty bitumisively ja sen päälle on asennettu lattiavasat ja eristeet (kuva 5). Eristeenä on käytetty sahanmuhaa ja olkia.

Kuva 5. Periaatekuva uudemman puolen 1960-luvulla korjatusta rakenteesta

Kamarien päädyssä ja rakennuksen pihan puoleisella sivulla kamarin kohdalla kivijalan päälle oli valettu kuvan 5 kaltainen betonivalu, ikään kuin valesokkeli. Valu ulottui reilusti alimman hirren päälle. Lisäksi sisäpuolella lattiavalu oli nostettu kuvan mukaisesti hirttä vasten, joten alin hirsi oli puoliksi betonin sisässä. Kosteusrasitusta rakenteeseen lisäsi talon päädyn läheltä naapuriin kulkenut pihatie, joka vuosien saatossa nousi korkeammalle ja kallistui talon päätyä kohden. Lisäksi kukkapenkki oli kiinni seinässä pihan puolen kamarin ikkunan alla.

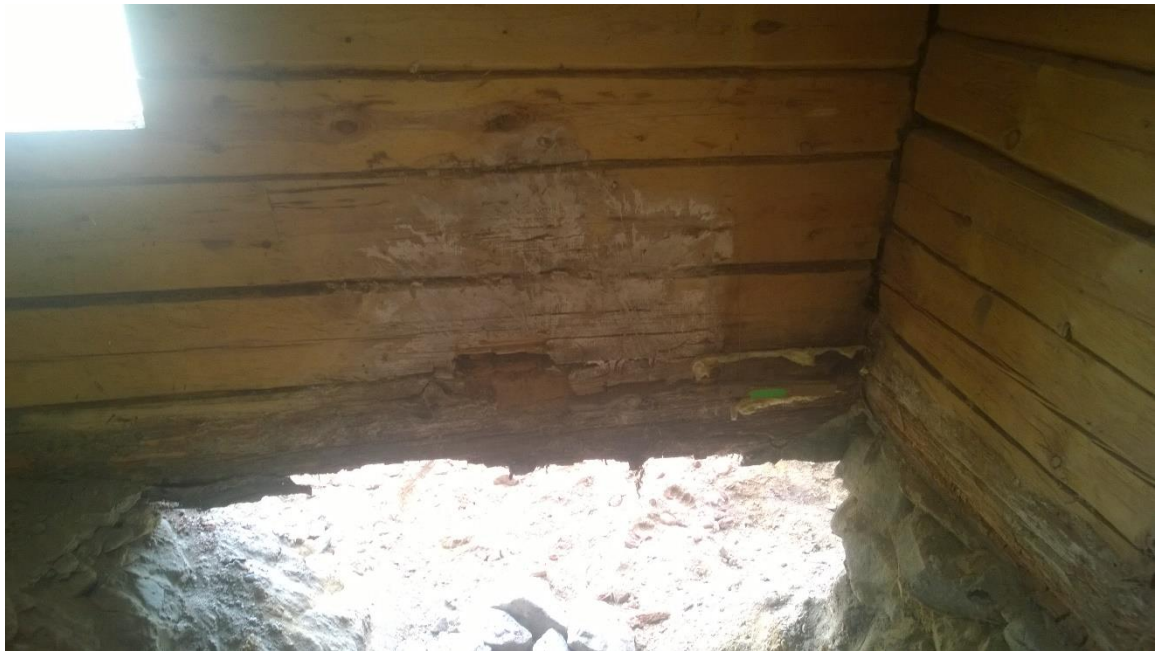
lalla kukkapenkin kohdalla lattiasieni oli noussut kolmanteen hirteen (kuva 6). Myös kamarien väliseinähirttä vasten oli nostettu betonivalu samoin kuin ulkoseinähirsiä vasten. Kaksi alimmaista väliseinähirttä olivat lähes kokonaan lahonneet. Sienikasvusto näytti kuitenkin pysähtyneen ja se oli kuivan näköinen. Mahdollisesti kasvusto oli pysähtynyt siihen, kun pihamaan kallistukset muokattiin uusiksi ensimmäisenä kesänä. Keskeltä lattiaa lattiarakenteet betonilaatan päällä näyttivät aivan terveiltä ja kuivilta. Hirsiä jouduttiin vaihtamaan kuitenkin kaksi tai kolme alimmaista kerrosta sienikasvuston ja hirsien lahonneisuuden mukaan sekä joitakin hirsii paikkaamaan.

Kuva 6. Lattiasienikasvusto kukkapenkin kohdalla.

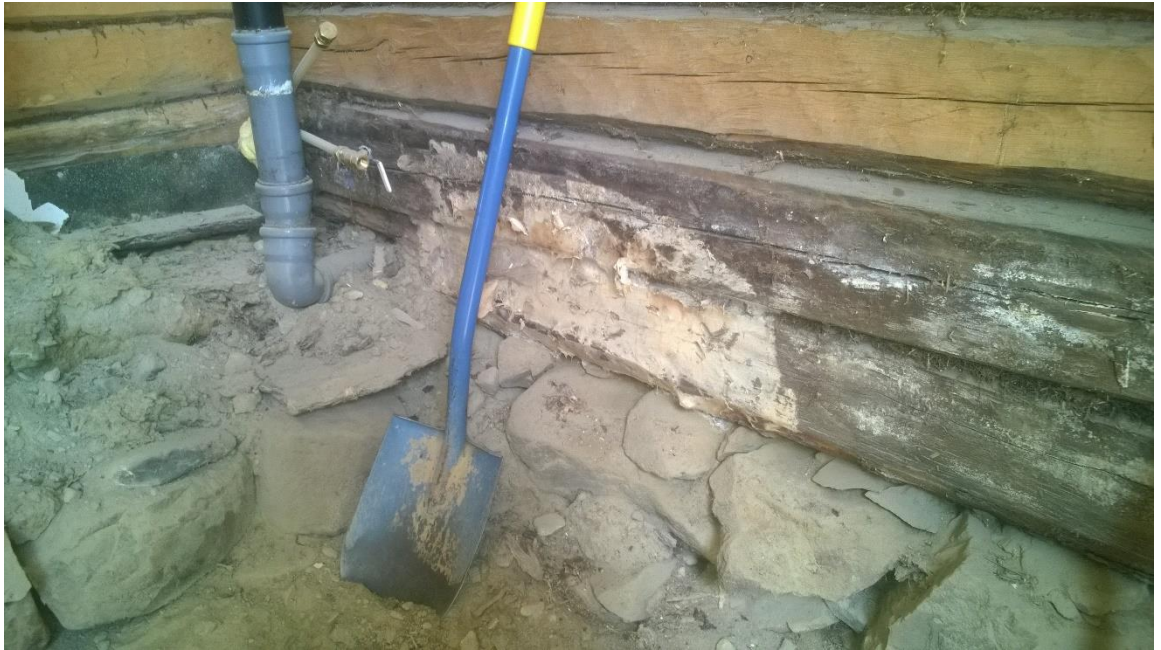
Keittiössä ja eteisessä multapenkki oli alkuperäisessä kunnossa, lukuun ottamatta lattia-
laudoituksen päälle asennettua lastulevyä, minkä päällä oli muovimatto. Muovimatto multapenkin päällä estää rakenteen hengittämisen ja tekee rakenteesta liian tiiviin. Näissä tiloissa oli niin sanottu vanhan talon haju, mikä varmasti johtui kosteuden kerääntymisestä muovimaton alle. Eteisen ja keittiön alimmat seinähirret eivät kuitenkaan olleet kovin kauan pahoja verrattuna kamarien alimpiin seinähirsiin. Keittiön ja toisen kamarin puoleisella pitkällä sivulla vaihdettiin vain alimmainen hirsi. Keittiön tiskialtaan vuotanut hana ja tiivis lattiamatto olivat aiheuttaneet lattiasienikasvuston altaan taakse. Vesi ei ollut päässyt kuivamaan lattiamaton alta ja kosteus oli aiheuttanut lattiasienikasvuston kyseiseen kohtaan (kuva 7).

Kuva 7. Lattiasienikasvusto keittiön tiskialtaan kohdalla

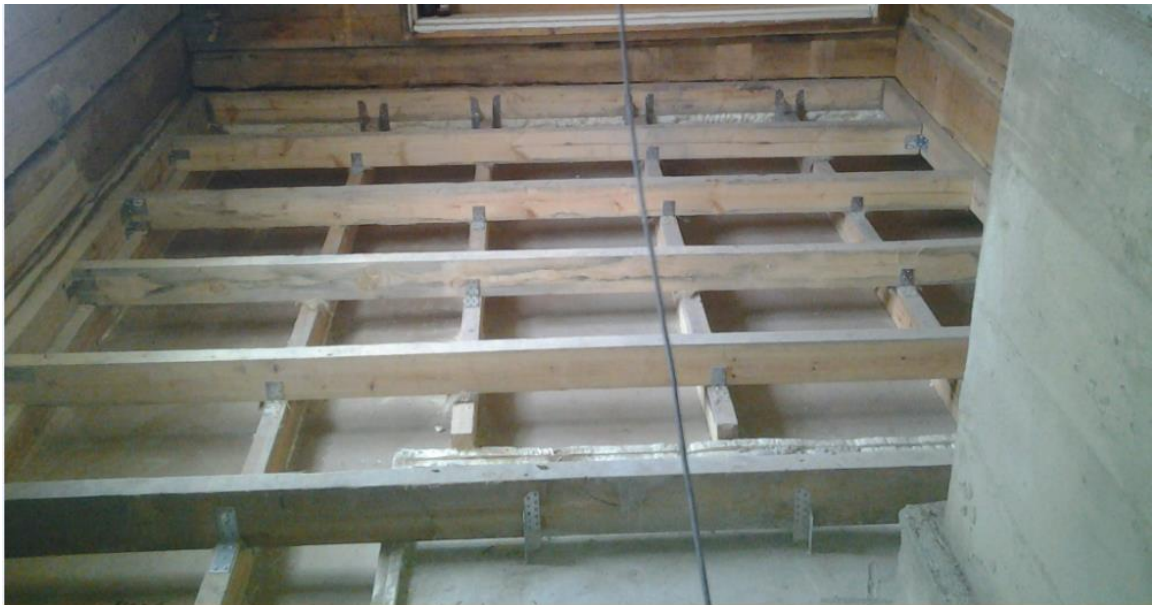
Kuva 10. Lattian runko pienemmässä makuhuoneessa

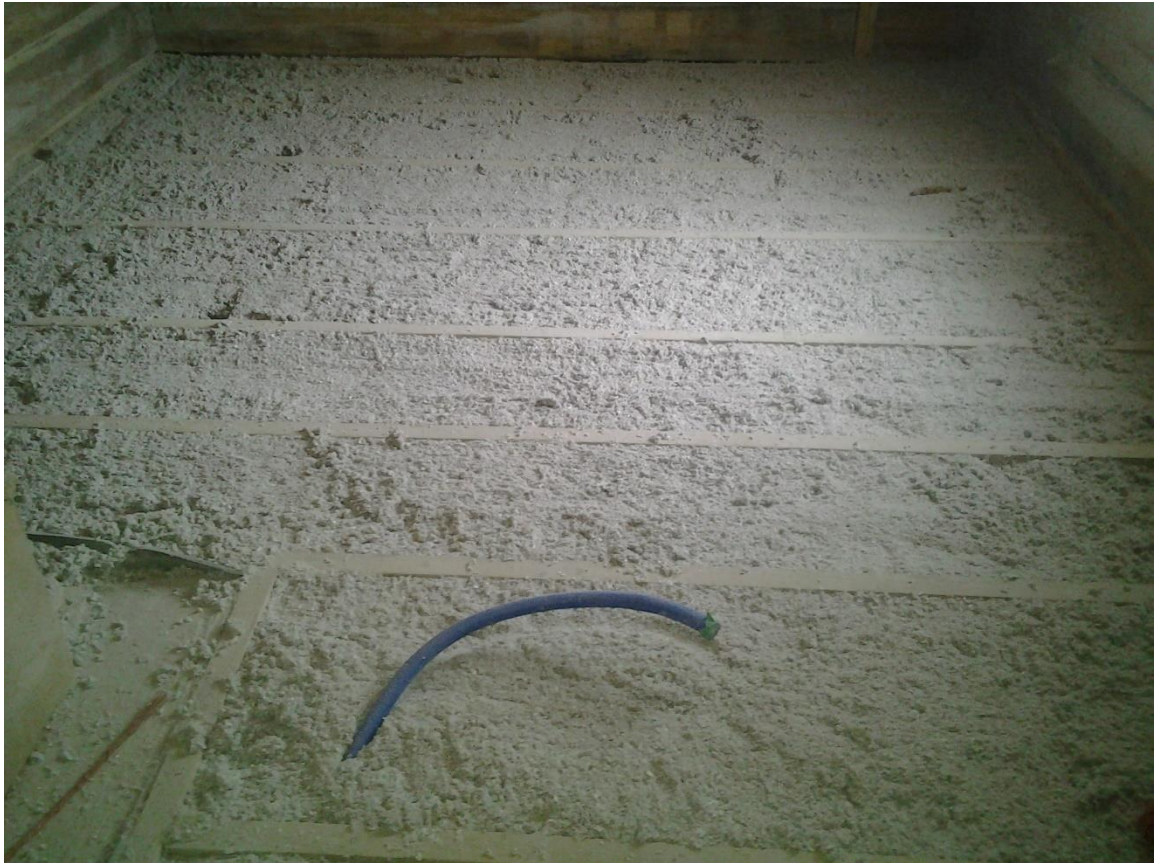
Kuva 11. Puhallusvilla puhallettuna ja tiivistettynä isommassa makuhuoneessa

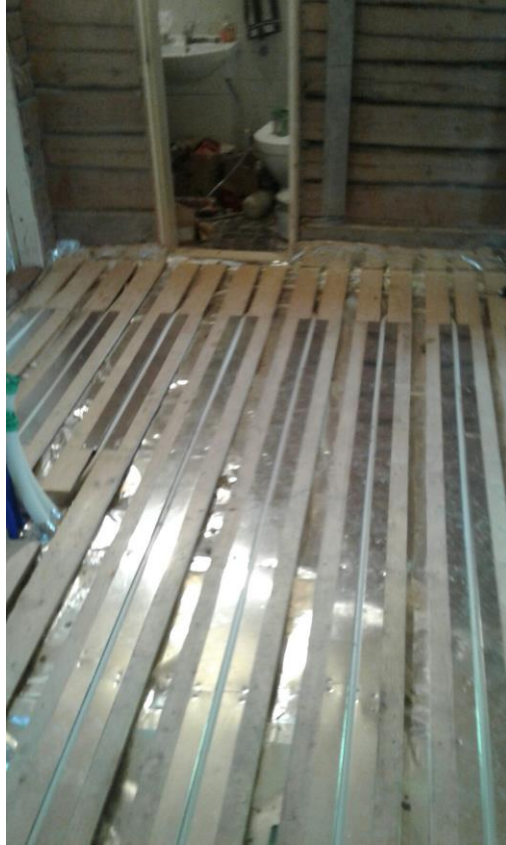
Kuva 12. Lämmitysputkisto eteisessä.

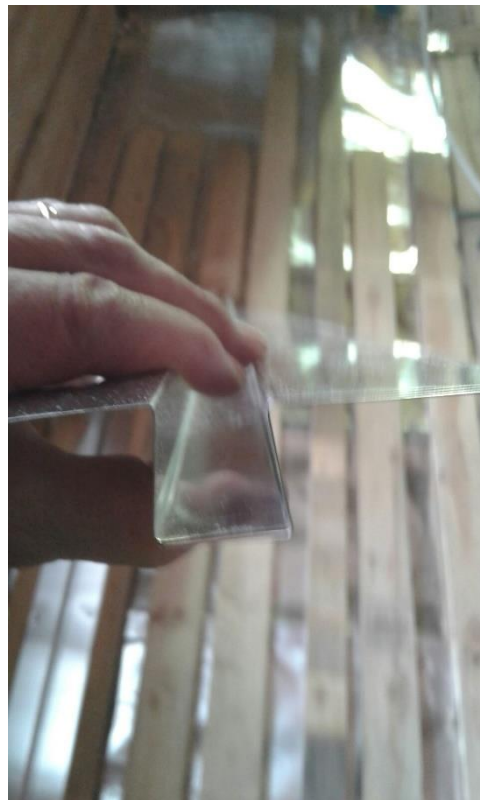
Alumiinipaperin päälle koolausten väliin tulee lattialämmitysputkisto. Tämän takia jouduin miettimään, miten ilmansulku toteutetaan. Höyrynsulkumuovi ei ole tässä tapauksessa ollut järkevä vaihtoehto. Lisäksi valmiit lämmönluovutuslevyt lattialämmitysputkiston alle ovat kalliita. Alumiinipaperi valittiin ilmasulkuksi sen takia, koska se on riittävän tiivis ja sen alumiinipinta heijastaa lämmitysputkien lämpöä ylöspäin koko lattian alalta, eikä lämmönluovutuslevyjä tarvitse asentaa koko lattian alalle. Alumiinipaperin asennuksessa tulee vain olla huolellinen ja kaikki siihen tulleet reiät tulee teipata. Lattialämmitysputkisto asennettiin koolausten väliin peltiseppänä työskentelevän talon omistajan itsetekemillä alumiinikiinnikkeillä, johon putki vain painetaan kiinni (kuva 12). Kiinnikelevy toimii samalla myös lämmönluovutuslevynä asennuskohdissa (kuva 13).

Kuva 13. Lämmitysputkien kiinnikkeet, joissa kaksi vastakkain tulevaa kappaletta

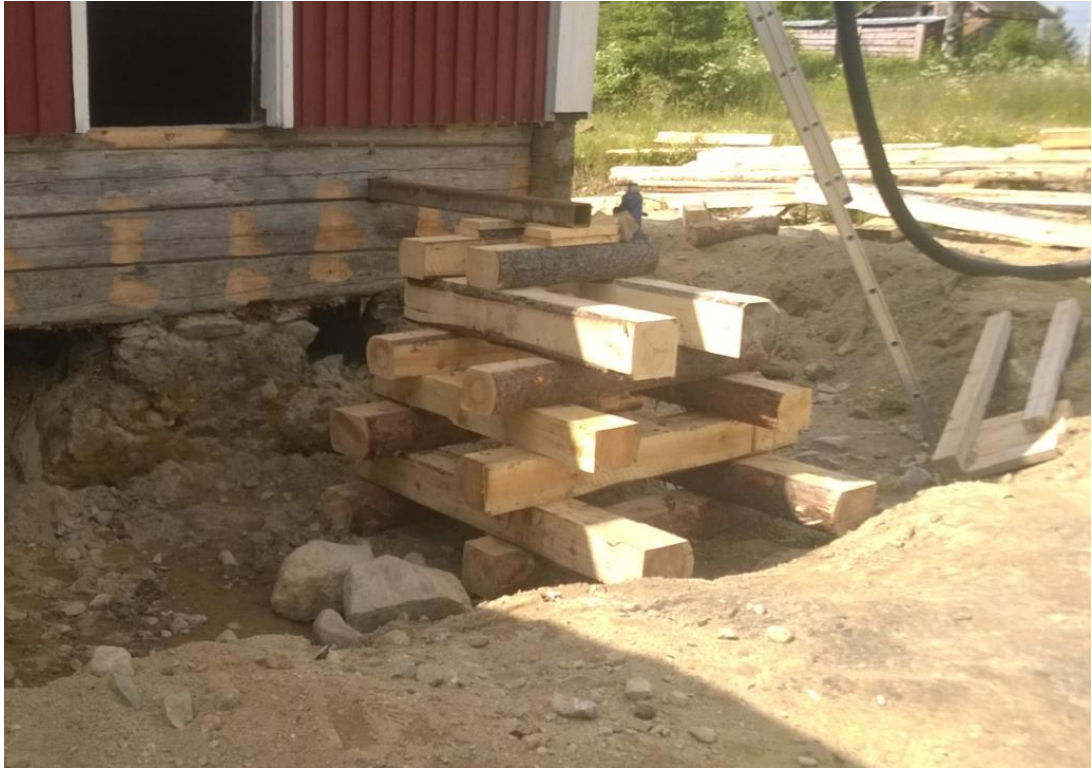
Koska talon perustukset kaivettiin pois ja alimpia hirsiiä vaihdettiin, täytyi seinät tukea, jotta talo pysyisi tukevasti paikallaan remontin ajan. Internetistä ja alan kirjallisuudesta löytyi erilaisia ratkaisuja tähän ongelmaan. Päädyimme tekemään tuennan naapurin ohjeiden mukaan. Hän oli tehnyt lähes vastaavanlaisen korjauksen pihapiirissään olevaan vanhaan taloon. Tässä ratkaisussa nurkkiin talon ulko- ja sisäpuolelle ladottiin hirsiset pukit. Sisäpuolelle täytyi kaivaa kuoppa hirsipukkia varten. Ulkopuolella ei tarvinnut tehdä kaivutöitä, koska kaivinkone oli kaivanut seinän vierustat auki jo aikaisemmin. Hirsipukit nostatettiin riittävän korkealle. Alimpaan terveeseen hirteen tehtiin 100 mm RHS-putken mentävä reikä. Putki työnnettiin reiästä läpi ja kiilattiin tiukasti pukkien päälle, siten että talo ei pääse notkahtamaan, kun vanha kivijalka poistetaan (Kuva 14). Tällä tavalla toteutettuna pukkien välissä on helppo tehdä kaivutöitä ja tehdä uusi antura ja sokkeli. Ennen kuin talon

Kuva 14. Hirsipukki ja teräsputki jotka kannattelevat rakennuksen painoa

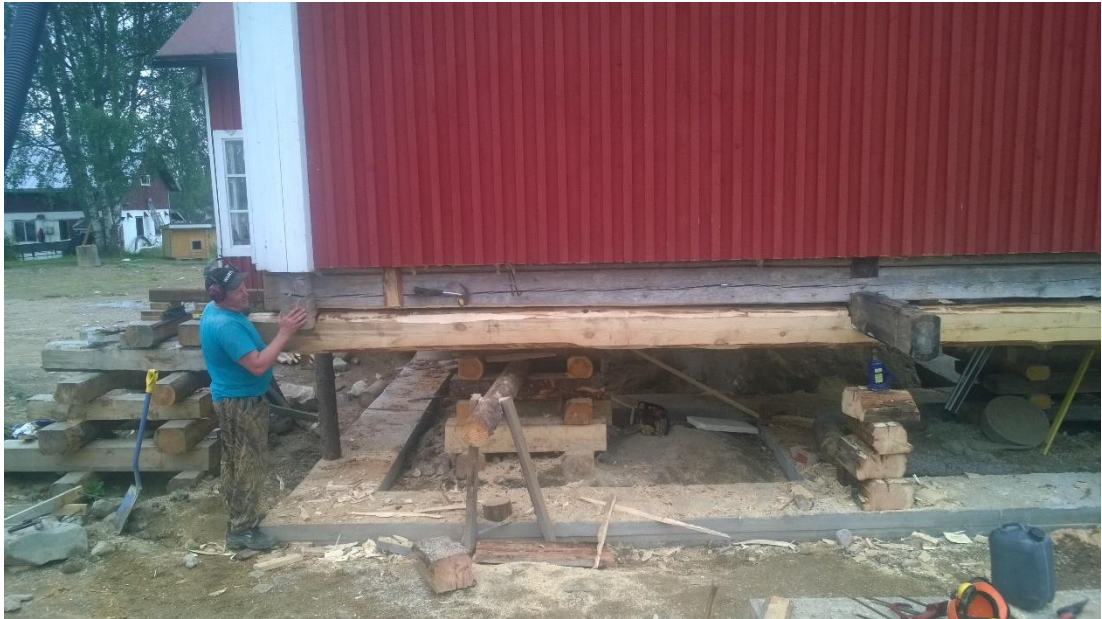
Jottei RHS-putkien alapuolelle jäävät hirret putoaisi hallitsemattomasti, sidottiin ne kiinni laudoilla ja ruuveilla ylempään hirteen. Varsinainen kengitystyö aloitettiin vasta, kun anturit oli valettu. Tämä sen takia, koska betonianturan päältä oli hyvä tukea uusia hirsiiä niitä paikalleen sovittaessa ja varauksia tehdessä (kuva 15).

Kuva 15. Hirsien sovitusta

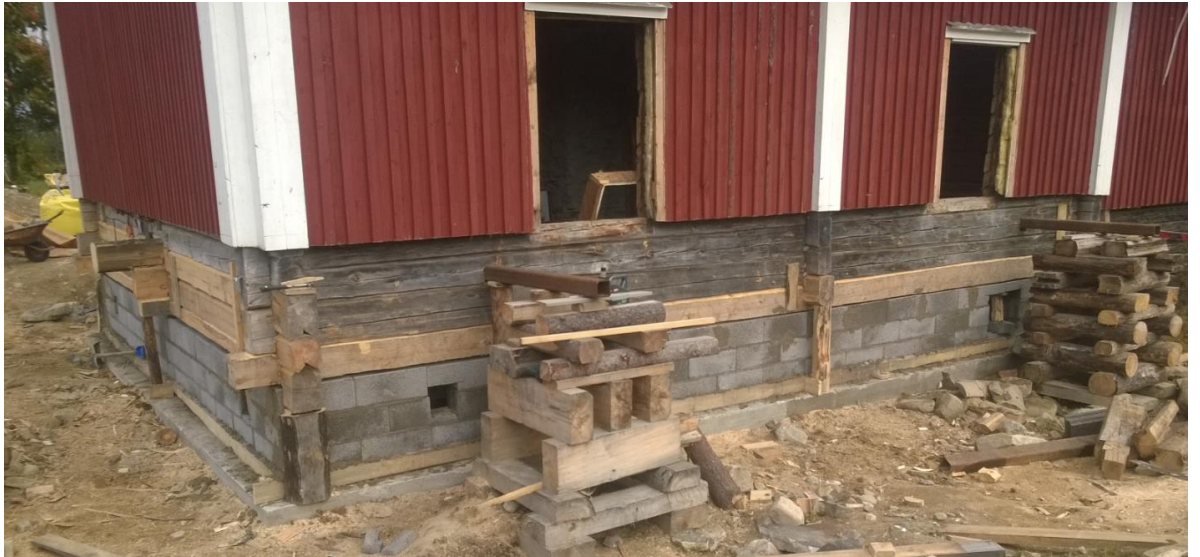
Ennen hirsien vaihtoa valettu betoniantura helpotti uusien hirsien paikalleen sovittamista ja tukemista (Kuva 15). Kun hirret oli saatu työstettyä ja sovitettua paikalleen, ne kiinnitettiin tiukasti ylempiin hirsiin kiinni lautojen ja ruuvien avulla. Alimman hirren alalaita tasattiin oikeaan korkoon moottorisahalla. Tulevan sokkelin yläreunan korko määritteli alimman hirren tasauksen. Sokkelin korkoa päätettiin tässä vaiheessa nostaa 3 cm, jotta talo säilyisi hyvässä ryhdissä uusien hirsien painuessa hieman. Myös koko taloa nostettiin tässä vaiheessa hieman tunkkaamalla ja asentamalla lisää kiilat teräsputkien alle, jotta sokkeli saadaan muurattua seinien alle. Kuvassa 18 näkyy sokkeli vastamuuratuna. Koska hirsityöt jouduttiin tekemään rakennuksen vieressä, syntyi puujätettä ja lastua paljon. Puujätteet siivottiinkin todella huolella hirsitöiden jälkeen, ettei perustuksien ympärille ja ryömintätilan maata vasten jäisi orgaanista jätettä.

Kuva 18. Sokkeli muurattuna odottaa kuivamista, jotta talo voidaan laskea sen päälle

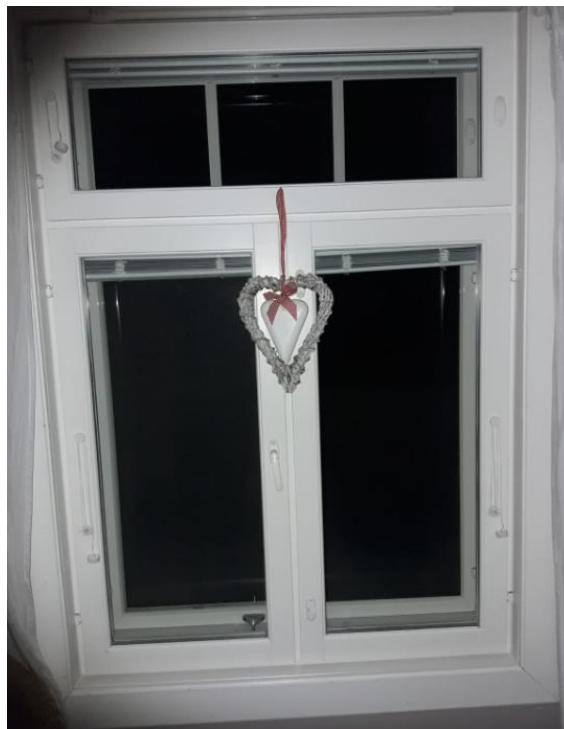
Tällä hetkellä uudet ikkunat on vaihdettu kamareihin, keittiöön ja eteiseen. Keittiön ikkunaa pienennettiin korkeussuunnassa, jotta uusi keittiön alakaapisto sopisi ikkunan alle. Julkisivukokonaisuudessa tätä muutosta ei juurikaan huomaa. Uudet ikkunat tullaan myöhemmin vaihtamaan myös pirtin puolelle. Uudet ikkunat ovat MSE-tyyppiset ja malliltaan samankaltaiset kuin vanhatkin ikkunat. Ikkunoiden karmit ovat T-malliset ja ylemmässä ikkunassa on irtoristikko, joka on alkuperäisen kaltainen (kuva 21). Uusissa ikkunoissa on ikkunan päällä korvausilmaventtiilit, joista rakennukseen saadaan korvausilmaa uuneja lämmittäessä

Kuva 21. Uusittu ikkuna

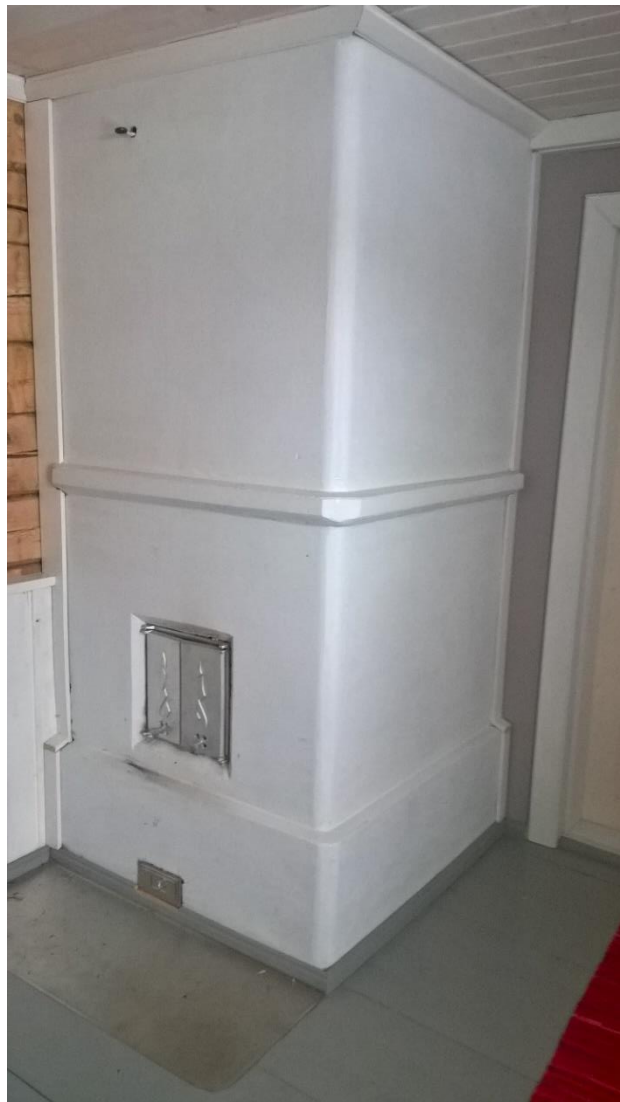
mm. Valumuottien purkamisen jälkeen uunin kylkiin tehtiin vielä koristelista rappauslaastilla. Viimeistelyvaiheessa uunit pinnoitettiin ohutrappauksella uuninpinnoitukseen sopivalla laastilla. Tähän laastikerrokseen asennettiin vielä lasikuituverkko vahvistamaan pinnoitusta. Huoneiden hormiratkaisu on vanhanaikainen ja kolmen uunin savut johdetaankin yhteen hormiin. Tämän takia varsinaista palomuuria ei ole ja isoin päähormi lähteekin toisen kamarin uunin päältä, johon vintillä yhtyy myös hellan ja toisen kamarin hormi. Hirsiseinä kulkeekin tässä ratkaisussa uunien välistä. Uunien ja hirsiseinän välissä on noin 100 mm rako, johon toisessa kamarissa asennettiin palovilla. Toisessa kamarissa hirsiseinän ja uunin välissä rako on hieman suurempi, joten sinne saatiin asennettua palonkestävä levy.

Kuva 25. Toisen kamarin uuni

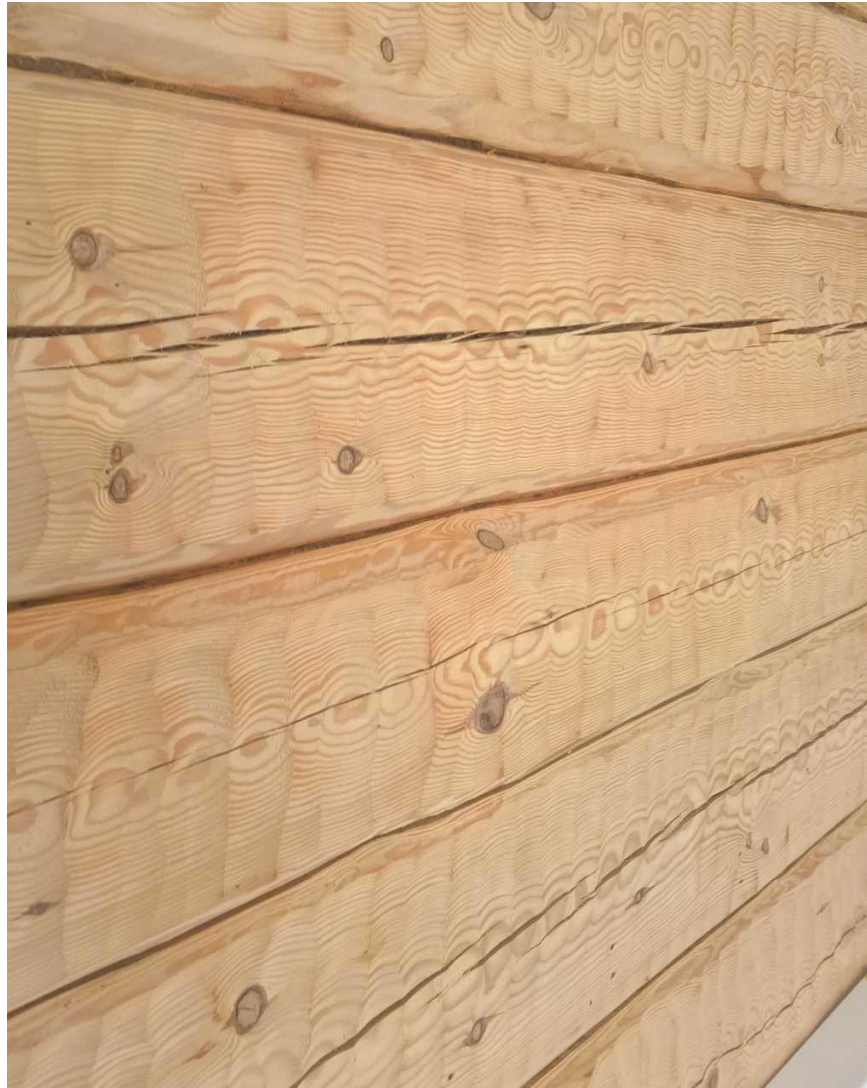
Kamareissa näkyville jäivät hirsipinnat piilutettiin uudelleen, jolloin hirsistä tuli kirkkaat ja hyvän näköiset. Perinteisesti piilutus tarkoittaa veistämistä, jossa hirren pinta tehdään aalloille ja hirrestä tulee elävämmän näköinen. Tässä kohteessa piilutus tehtiin kulmahiomakoneen avulla. Kulmahiomakoneeseen asennettiin tätä varten hirsien piilutuksia varten suunniteltu terä. Koneella työn jäljestä tuli todella hyvä ja kirveellä tehdyn kaltainen (Kuva 27.).

Kuva 27. Koneella uudelleen piilutettua seinää.
