# LIIKEKIINTEISTÖN KUNTOARVIO JA PTS-EHDOTUS

Tekniikka  
2018

Opinnäytetyön aiheena oli kuntoarvion laatiminen Kiinteistö Oy Kuussalon liikekeskukseen ja toimeksiantajana Insinööritoimisto Taloinsinöörit Oy. Kiinteistö sijaitsee Kangasalla ja on rakennettu vuonna 1983. Kiinteistössä on kaksi rakennusta, joissa on yhteensä kolme liiketilaa. Rakennuksien runkomateriaalina toimii tiili.

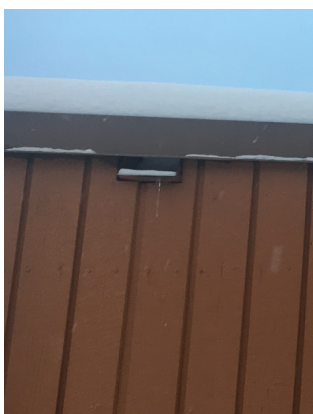
Rakennuksen katon sadeveden poistoa ei oltu toteutettu asianmukaisesti. Sadevesikouru oli liian lyhyt, jonka vuoksi sadevesien valuessa julkisivut kastuvat (kuva 3).

**Kuva 3.** Katon sadevesikouru oli liian lyhyt.

- Sadevesikourun pidentäminen
- Sadevesikaivojen asentaminen.

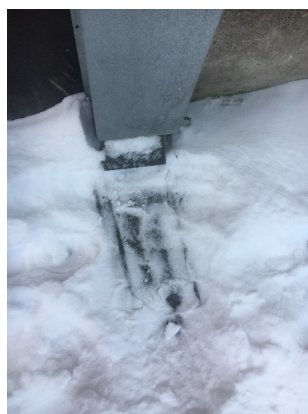
Sadevesien poisto rakennusten läheisyydestä oli toteutettu betonikouruilla (kuva 4). Sadevesien poisto betonikouruilla saattaa aiheuttaa pihamaan liukkautta. Syöksytorvien alapäähän asennettavilla sadevesikaivoilla sadevedet saataisiin johdettua asianmukaisesti pois rakennuksien läheisyydestä.

**Kuva 4.** Sadevesien poisto oli toteutettu betonikouruilla.

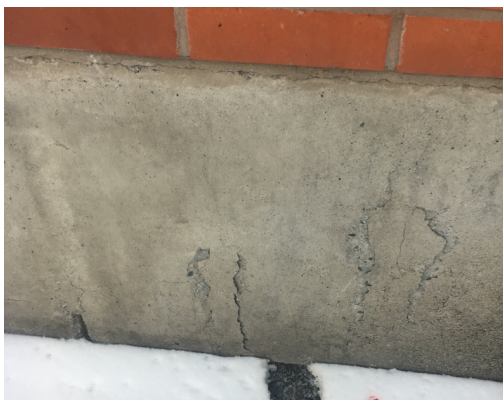
Rakennusten sokkelit olivat pääosin hyvässä kunnossa. Sokkeleissa havaittiin kuitenkin paikoin halkeamia (kuva 5). Kaupan länsipuolella sokkelista oli lohjennut paloja mm. rännin vierestä (kuva 6). Sokkelin alareunassa havaittiin sammalkasvustoa, joka on merkki kosteudesta. Tämä saattaa aiheutua salaojien toimimattomuudesta tai niiden puuttumisesta (kuva 7).

**Kuva 5.** Sokkeli oli halkeillut.

- Sokkelin pinnoittaminen
- Sokkelin lohkeamien paikkaaminen
- Salaojien toimivuuden varmistaminen.

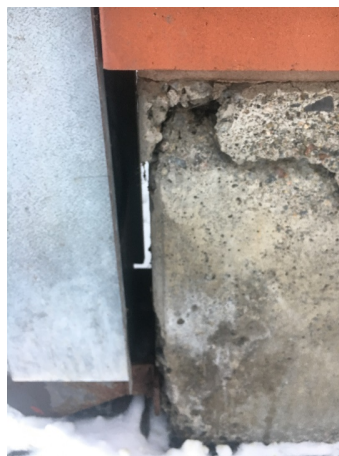
**Kuva 6.** Sokkelista oli lohjennut paloja.

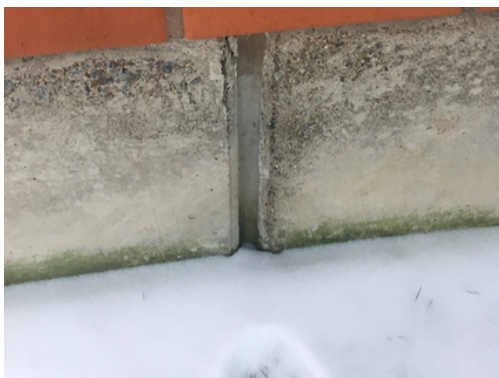
**Kuva 7.** Sokkelin alareunassa havaittiin sammalkasvustoa.

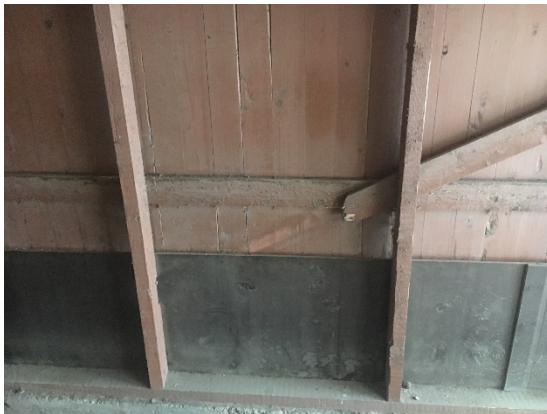
Autokatoksen runkorakenteet olivat osin rikkoutuneet, mm. vinotuki oli poikki (kuva 8).

**Kuva 8.** Autokatoksen vinotuki oli poikki.

- Rungon rikkoutuneiden osien korjaaminen.

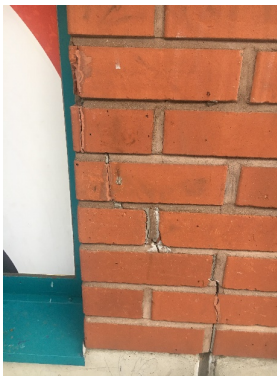
Julkisivuissa oli paikoin halkeamia (kuva 9). Toisen rakennuksen itäpuolella julkisivussa oli kaksi rautatappia, jotka voivat olla vaaraksi rakennuksen läheisyydessä liikkuville (kuva 10). Toisen rakennuksen julkisivun nurkan tiilisaumausta ei oltu toteutettu asianmukaisesti (kuva 11). Rakennusten ikkunapellitysten maalit olivat hilseilleet (kuva 12). Julkisivuun on tehty reikä sähköjohtoa varten, jota ei oltu tiivistetty (kuva 13). Rakennusten ikkunat olivat huonossa kunnossa (kuva 14).

**Kuva 9.** Julkisivu oli halkeillut.

- Halkeamien paikkaaminen
- Rautatappien poistaminen
- Julkisivun nurkan asianmukainen saumaaminen
- Ikkunapellitysten uusiminen
- Julkisivun läpivientireiän tiivistäminen
- Ikkunoiden uusiminen.

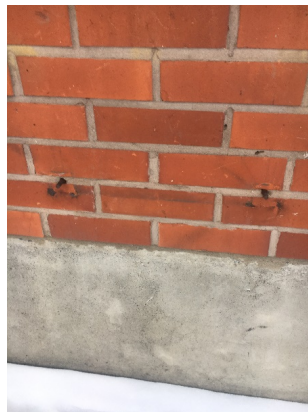
**Kuva 10.** Julkisivussa oli kaksi rautatappia.

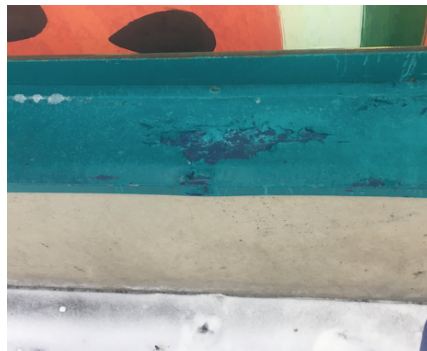
**Kuva 12.** Ikkunapellitysten maalit olivat hilseilleet.

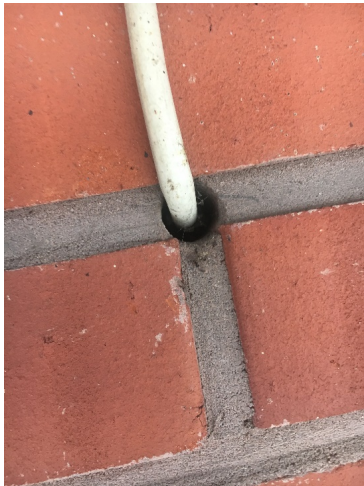
**Kuva 13.** Läpivientireikää ei ollut tiivistetty.

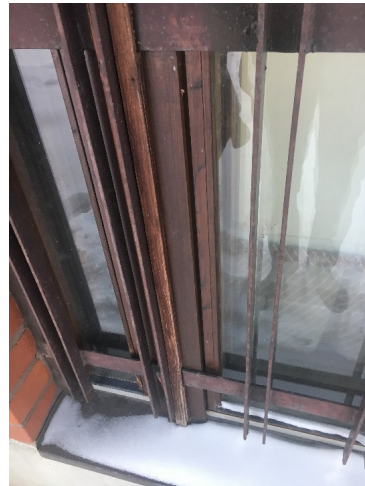
**Kuva 14.** Ikkunat olivat huonossa kunnossa.

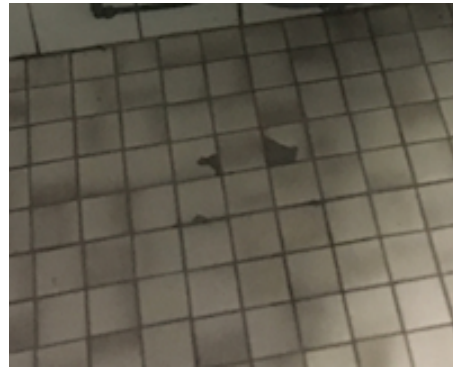
Anniskeluravintolan vessan lattia- ja seinälaatat olivat halkeilleet (kuva 16 ja kuva 17). Yksi seinälaatta oli lähtenyt irti (kuva 18). Lattiakaivon reunat eivät olleet tiiviit (kuva 19).

**Kuva 16.** Lattialaatat olivat halkeilleet

- Laatoitusten uusiminen
- Lattiakaivon ympäristän tiivistäminen.

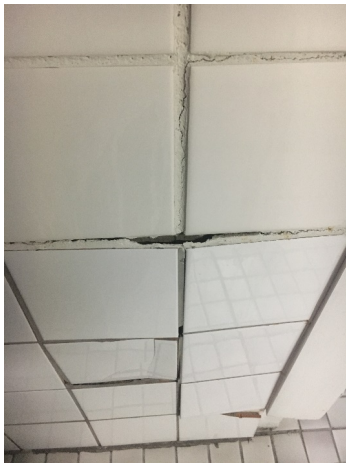
**Kuva 17.** Seinälaatat olivat halkeilleet.

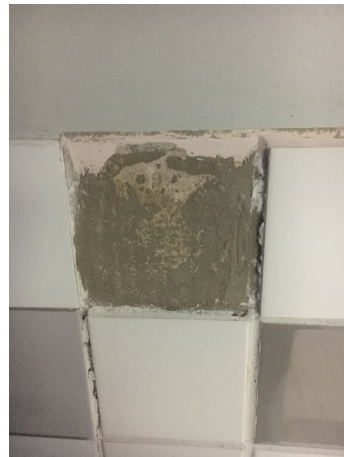
**Kuva 18.** Seinälaatta oli irronnut.

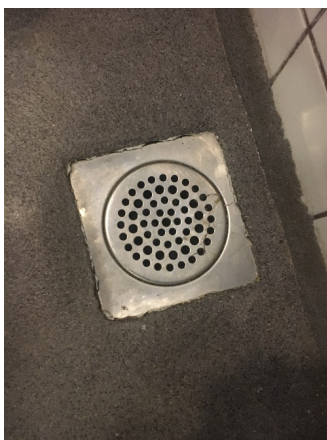
**Kuva 19.** Lattiakaivon saumat olivat huonossa kunnossa.

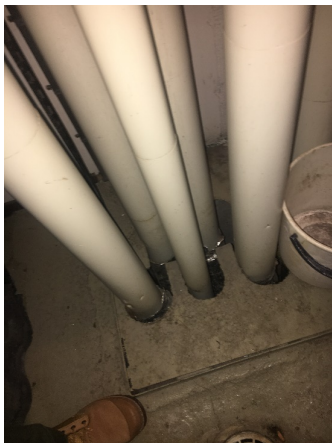
Lämmönjakohuone sijaitsee kauppa-rakennuksen itäpäädyssä. Lämmitysputkien lattialäpiviennit olivat puutteelliset (kuva 20). Myös putkieristeet olivat huonossa kunnossa (kuva 21). Ilmanvaihtokanavat olivat likaisia (kuva 22).

**Kuva 20.** Lämmitysputkien läpiviennit eivät olleet tiiviit.

- Lämpivientireikien tiivistäminen
- Putkieristeiden korjaaminen
- Ilmanvaihtokanavien siivoaminen.

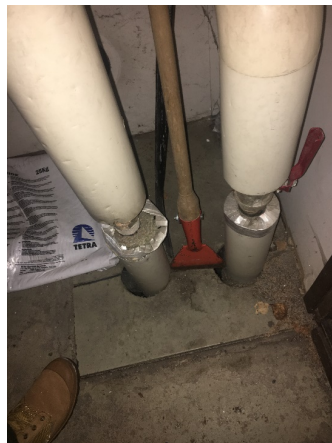
**Kuva 21.** Putkieristeet olivat huonossa kunnossa.

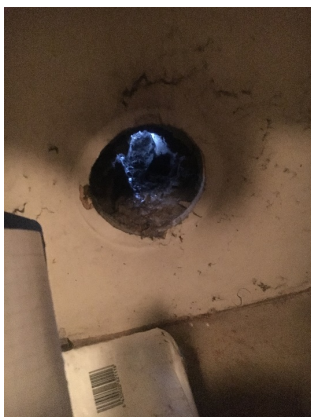
**Kuva 22.** Ilmanvaihtokanavat olivat likaisia.

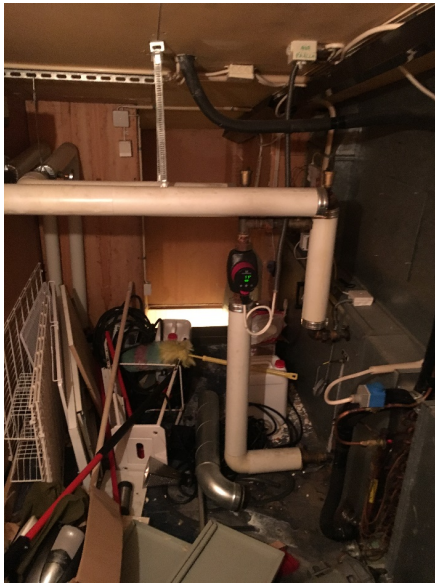
Pizzeria rakennuksen IV-konehuone sijaitsee ullakolla. Huoneessa tavarat olivat sekaisin (kuva 24). Sähköjohdon läpiviennissä oli valumajälkiä (kuva 25). Kipsilevy oli rikkoutunut (kuva 26).

**Kuva 24.** IV-konehuoneen tavarat olivat sekaisin.

- Tavaroiden järjestäminen
- Valumajälkien puhdistaminen metallipinnasta
- Kipsilevyn korjaaminen.

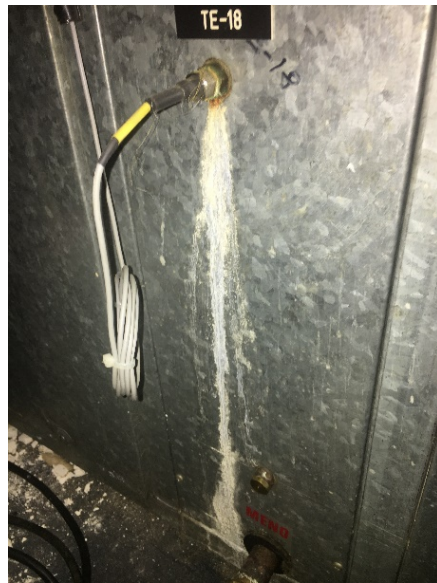
**Kuva 25.** Sähköjohdon läpiviennissä oli valumajälkiä.

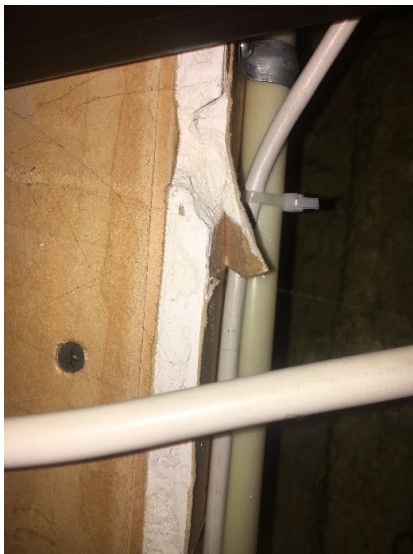
**Kuva 24.** Kipsilevyn reuna oli rikkoutunut.

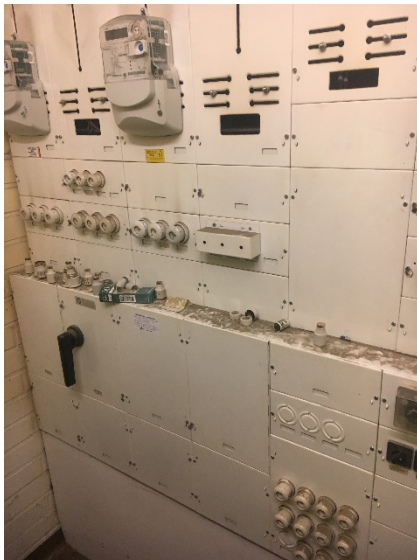
Sähköpääkeskus sijaitsee pizzeriarakennuksen itäpuolella. Kiinteistön pääsulakkeet ovat 3x100A. Huoneen yleinen siisteys oli huono (kuva 27). Seinät olivat likaiset ja läpivientireikää ei oltu tiivistetty asianmukaisesti (kuva 28).

**Kuva 25.** Sähköpääkeskuksen yleinen siisteys oli huono.

- Siivoaminen
- Läpivientireikien tiivistäminen
- Seinien puhdistaminen.

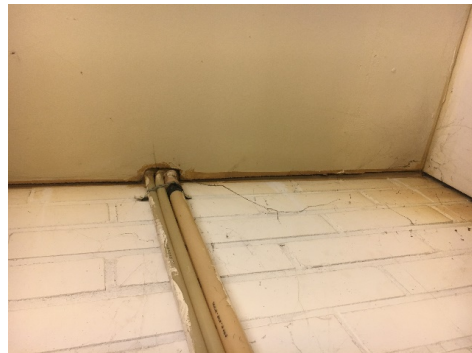
**Kuva 26.** Seinät olivat likaiset ja läpivientireikää ei ollut tiivistetty.
