PAIKKAUSTYÖT PÄÄLLYSTEIDEN PAIK- KAUSURAKASSA; KIMPPA 2017-2018

Opinnäytetyö
Elokuu 2018
Rakennus- ja yhdyskuntatekniikka
Infrarakentaminen

Pavement Coating Patches in KIMPPA 2017-2018 Patching Project

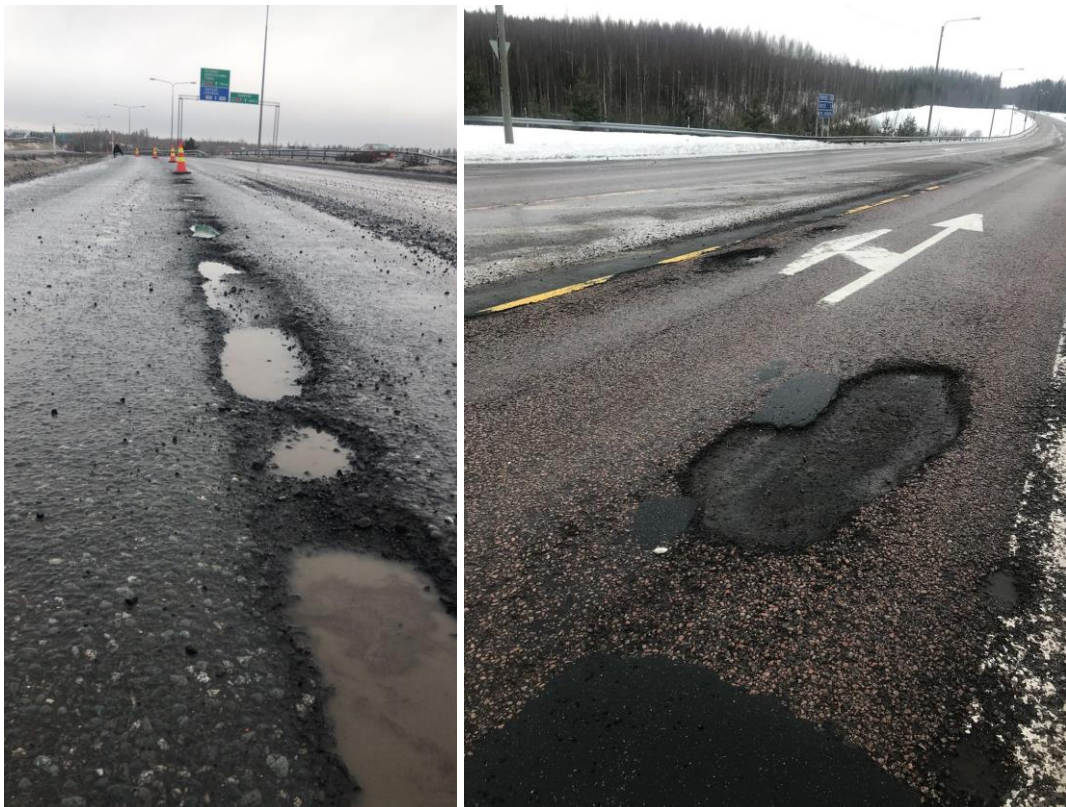
Avoimia kohtia syntyy päällysteen pintaan esim. massan lajittumisesta päällystämisen aikana tai bitumin ja hienoaineksen muodostaman mastiksin kuluessa päällysteen pinnasta. Lajittuminen ja mastiksin kuluminen muodostaa vähitellen kuopan, joka voi olla laaja-alainen ja loivareunainen tai pieni ja jyrkkäreunainen. Loivat purkaumat eivät aiheuta sinänsä suurta liikennehaittaa, mutta purkautumat laajenevat usein nopeasti. Reiät ovat jyrkkäreunaisia ja pitkälle kehittyneitä purkaumia, joita usein esiintyy monta lähikään (kuva 1). (Tiehallinto, 2009)

KUVA 1. Reikiä/purkaumia (Kuva: Tommi Sulin 2018)

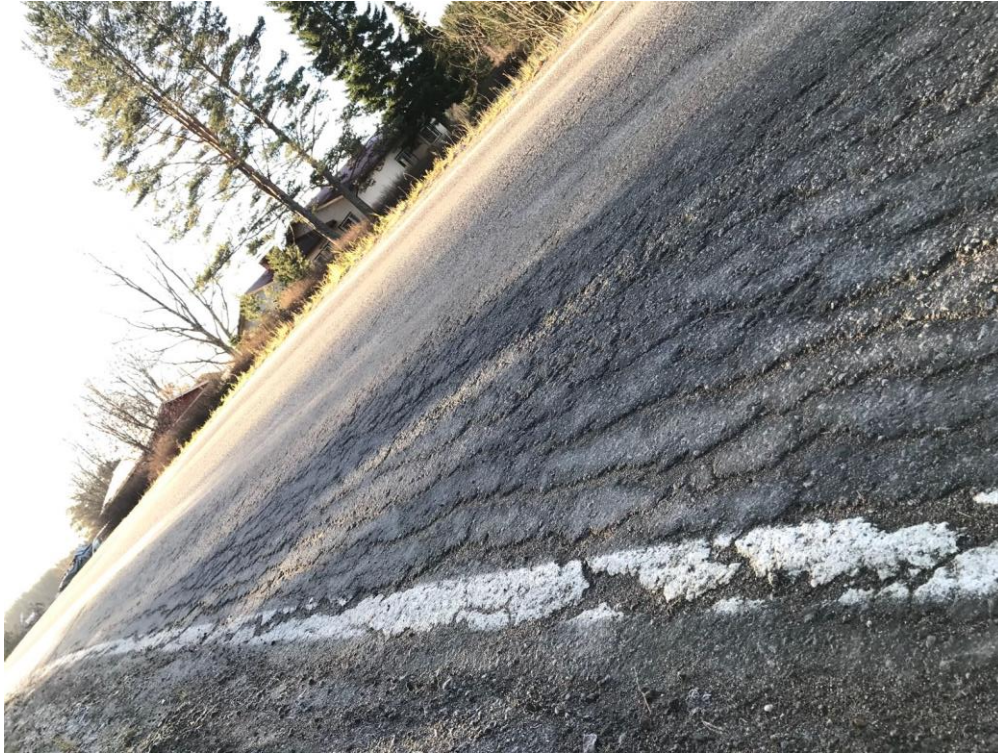
Verkkohalkeamia esiintyy myös ajoradan ulkopuolella huonosta stabiliteetista tierankenteessa. Ajoradalla ajourien ulkopuolella olevat verkkohalkeamat aiheutuvat heikosta pohjamaasta tai sen liikkumisesta. Vaurioiden syntymisen syinä voi olla routanousuerot, painumaerot, rakenteen tiivistymiserot tai näiden kaikkien yhteisvaikutus. (kuva 3). (Tien vauriokartoitus, 2002)

KUVA 3. Päällysteen verkkohalkeama ajoradan ulkopuolella (Kuva: Tommi Sulin 2018).

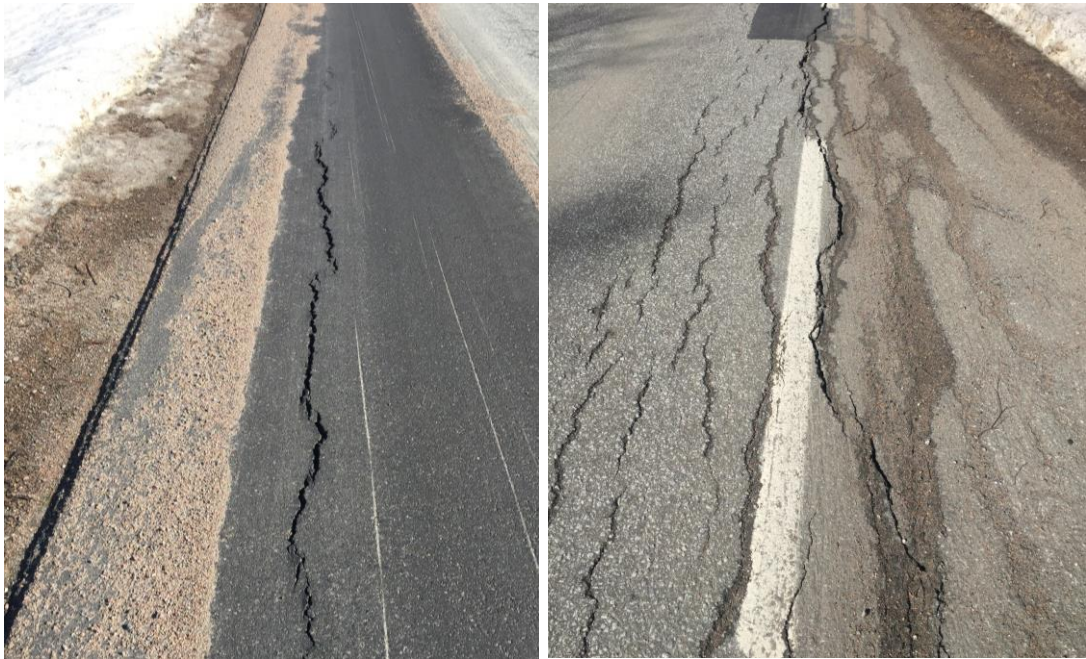
Pituushalkeamia esiintyy myös tien reuna-alueella. Reuna-alueen pituushalkeamat aiheutuvat liikennekuormasta, liian kapeista lujitteista tai vahvistuksista, painumaeroista tai routanousueroista (kuva 4). (Tien vauriokartoitus, 2002)

KUVA 4. Päällysteen pituussuuntainen halkeama reuna-alueella (Kuva: Tommi Sulin 2018).

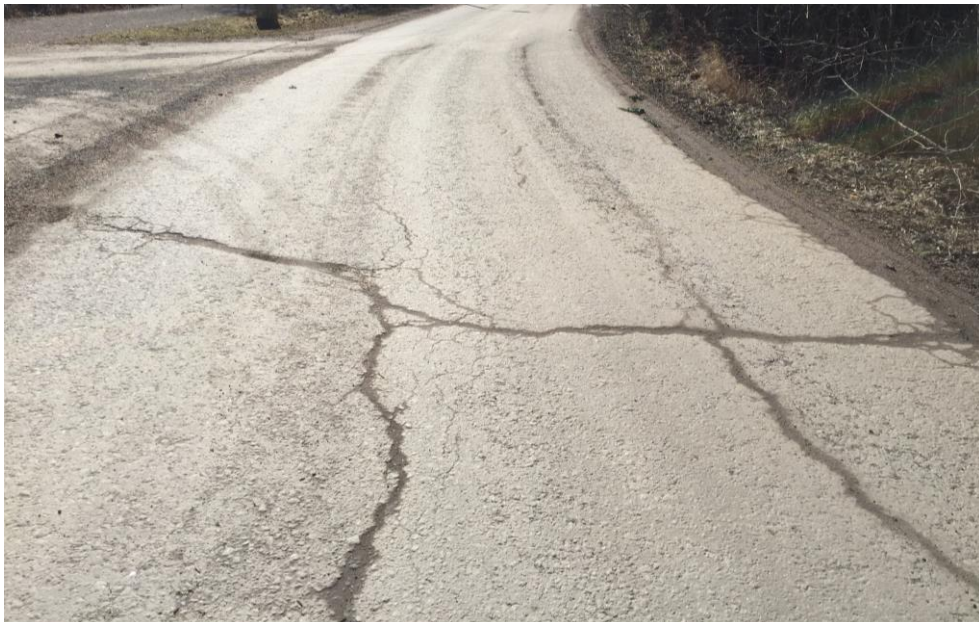
Poikittaishalkeamat syntyvät lähinnä päällysteen tai päällysrakenteen kutistumisesta pakkasella. Päällysrakenteesta johtuvat halkeamat ovat syvempiä ja saattavat ulottua luiskaan

asti (kuva 5). Pitkittäiset ja vinot halkeamat aiheutuvat yleensä painumisesta, epätasaisesta routimisesta tai tien reunoilla liian jyrkästä luiskasta. (Tiehallinto, 2009)

KUVA 5. Päällysteen poikkisuuntainen ja pituussuuntainen halkeama (Kuva: Tommi Sulin 2018).

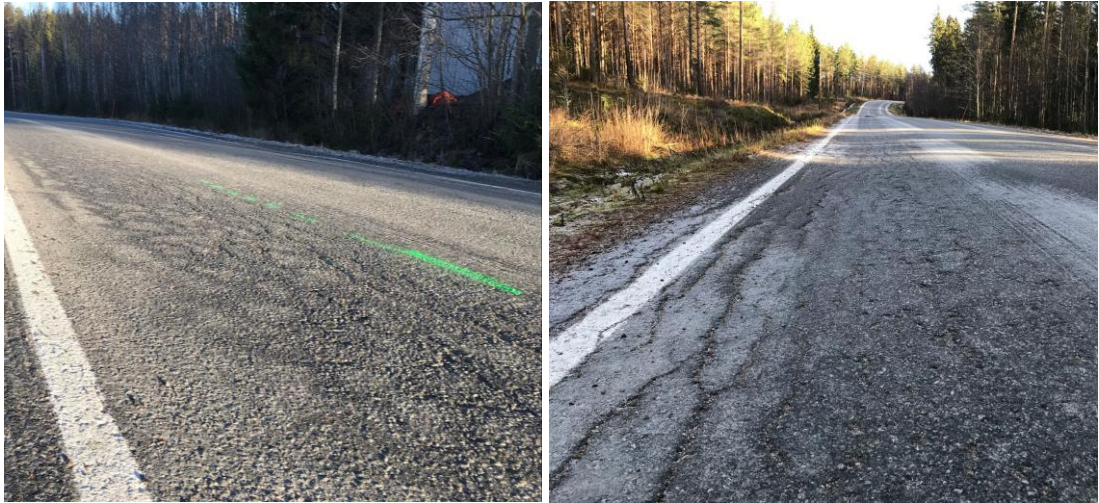
Tiellä esiintyi normaalia vanhenemisesta johtuvaa kulumaa, pientä verkkohalkeilua, sekä pituus- ja poikkisuuntaista halkeilua (kuvat 14 - 17). Tiellä oli jo valmiiksi tehty muutamia valupaikkauksia.

KUVA 14. Kyrönlahdentien verkkohalkeamaa (Kuva: Tommi Sulin 2017).

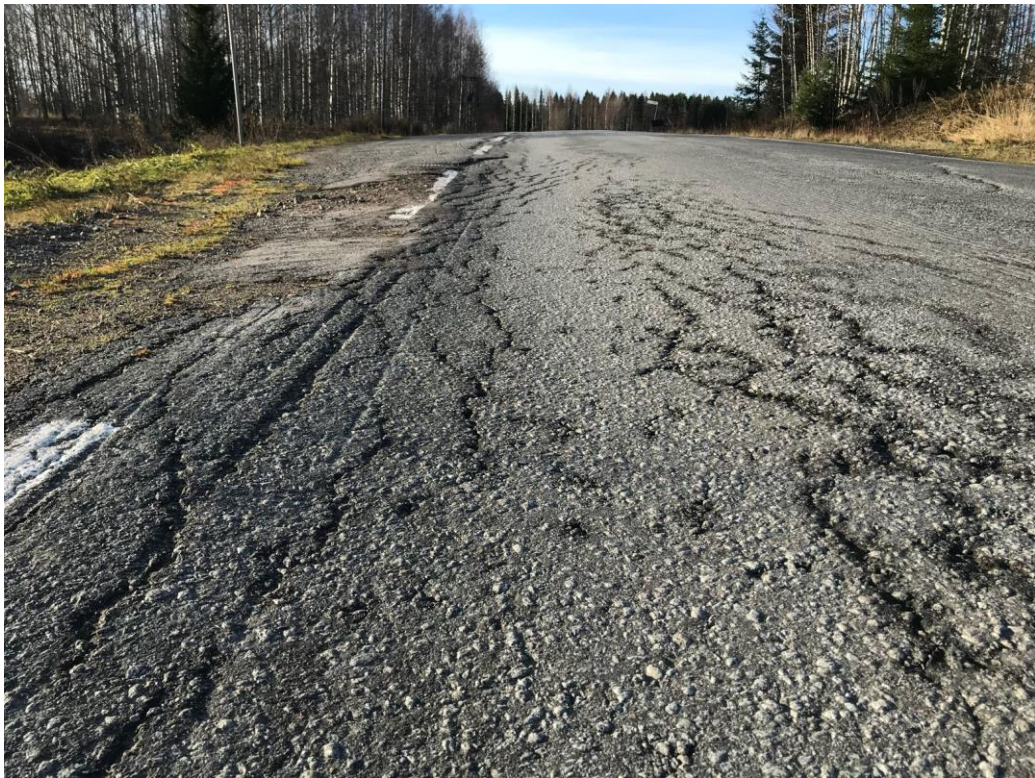
KUVA 15. Kyrönlahdentien reunapainuma sekä tien halkeamia (Kuva: Tommi Sulin 2017).

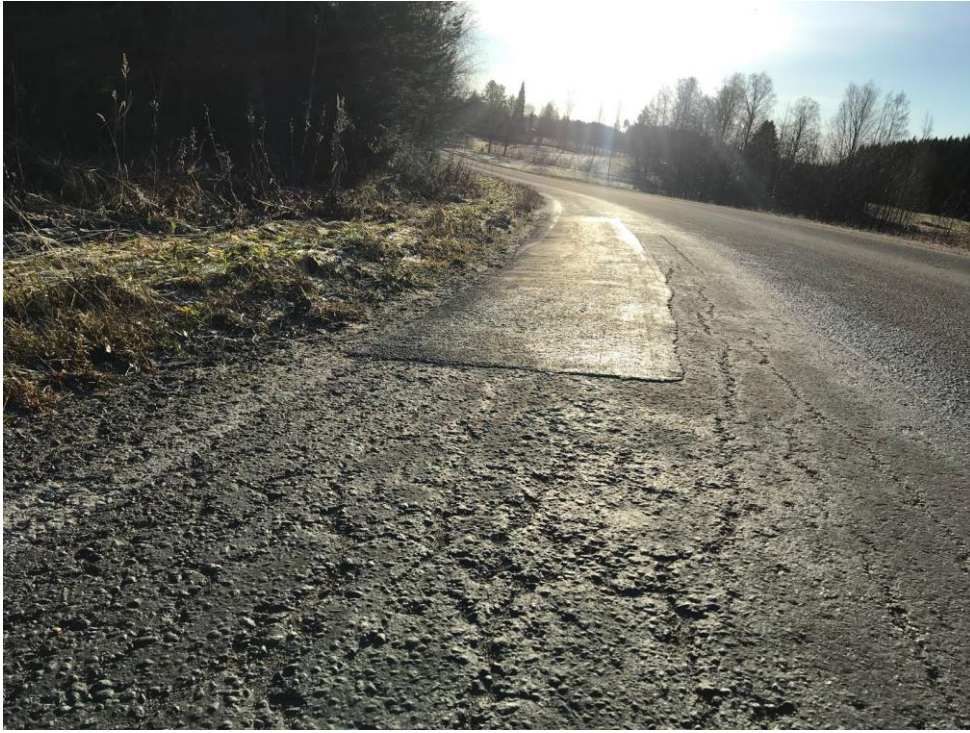
KUVA 16. Kyrönlahdentien verkkohalkeamaa ja vanha päällystepaikkaus (Kuva: Tommi Sulin 2017).

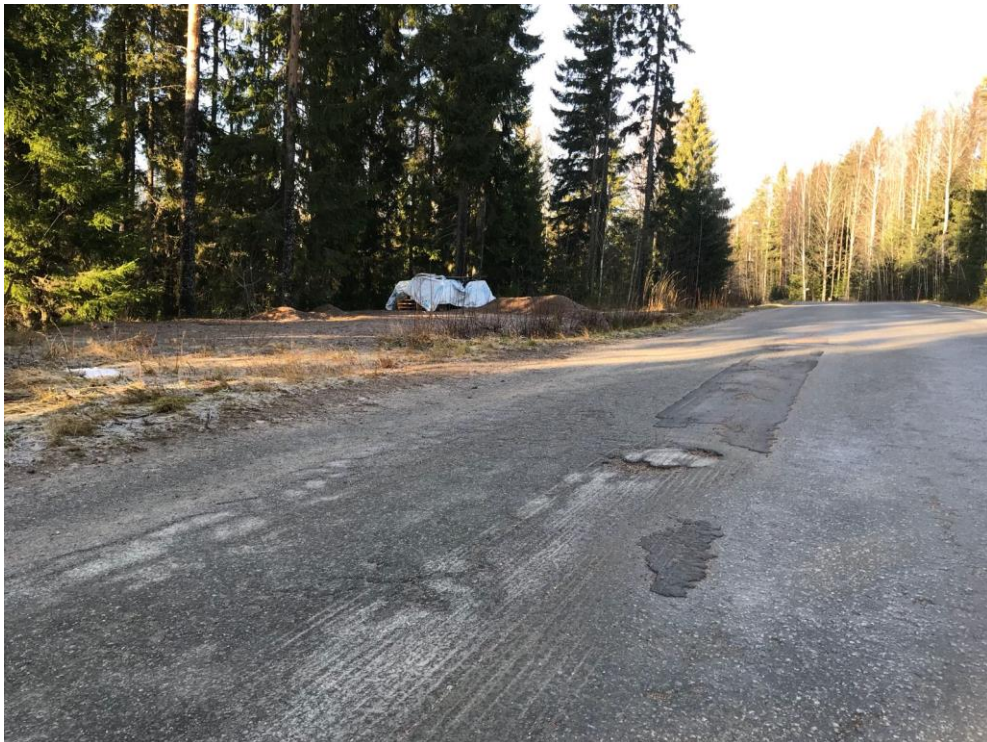
KUVA 17. Kyrönlahdentien pinnan kulumaa, reikä ja vanha päällystepaikkaus (Kuva: Tommi Sulin 2017).

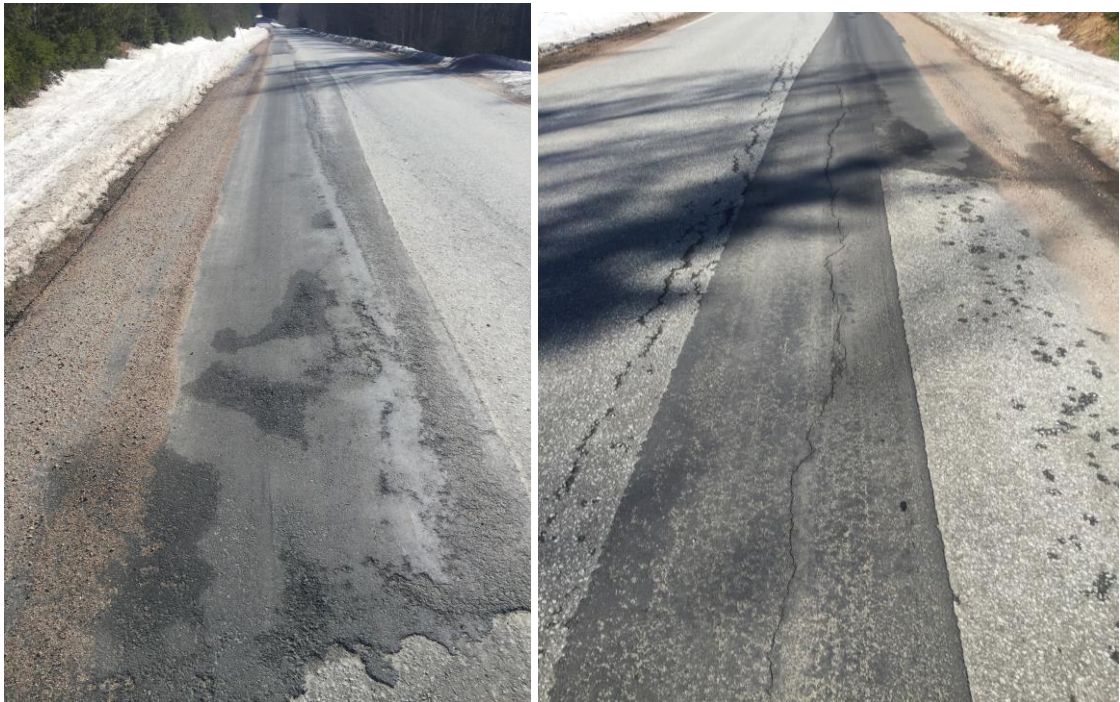
Tämän lyhyen seurannan perusteella voidaan päätellä, että TOPEKA- paikkaukset ovat hyvä keino etenkin alemmalla tieverkolla pienten verkkohalkeamien ja avonaisten kohtien paikkaukseen ja vaurioiden laajenemisen estoon. TOPEKA- paikkaus ei välttämättä sovi hyvin tielle, jossa esiintyy leveitä pituus tai poikkisuuntaisia halkeamia (kuvat 18 ja 19).

KUVA 18. Kyrönlahdentien TOPEKA- paikkauksessa pientä kulumaa ja pituussuuntaisen halkeama. (Kuva: Tommi Sulin 2018).

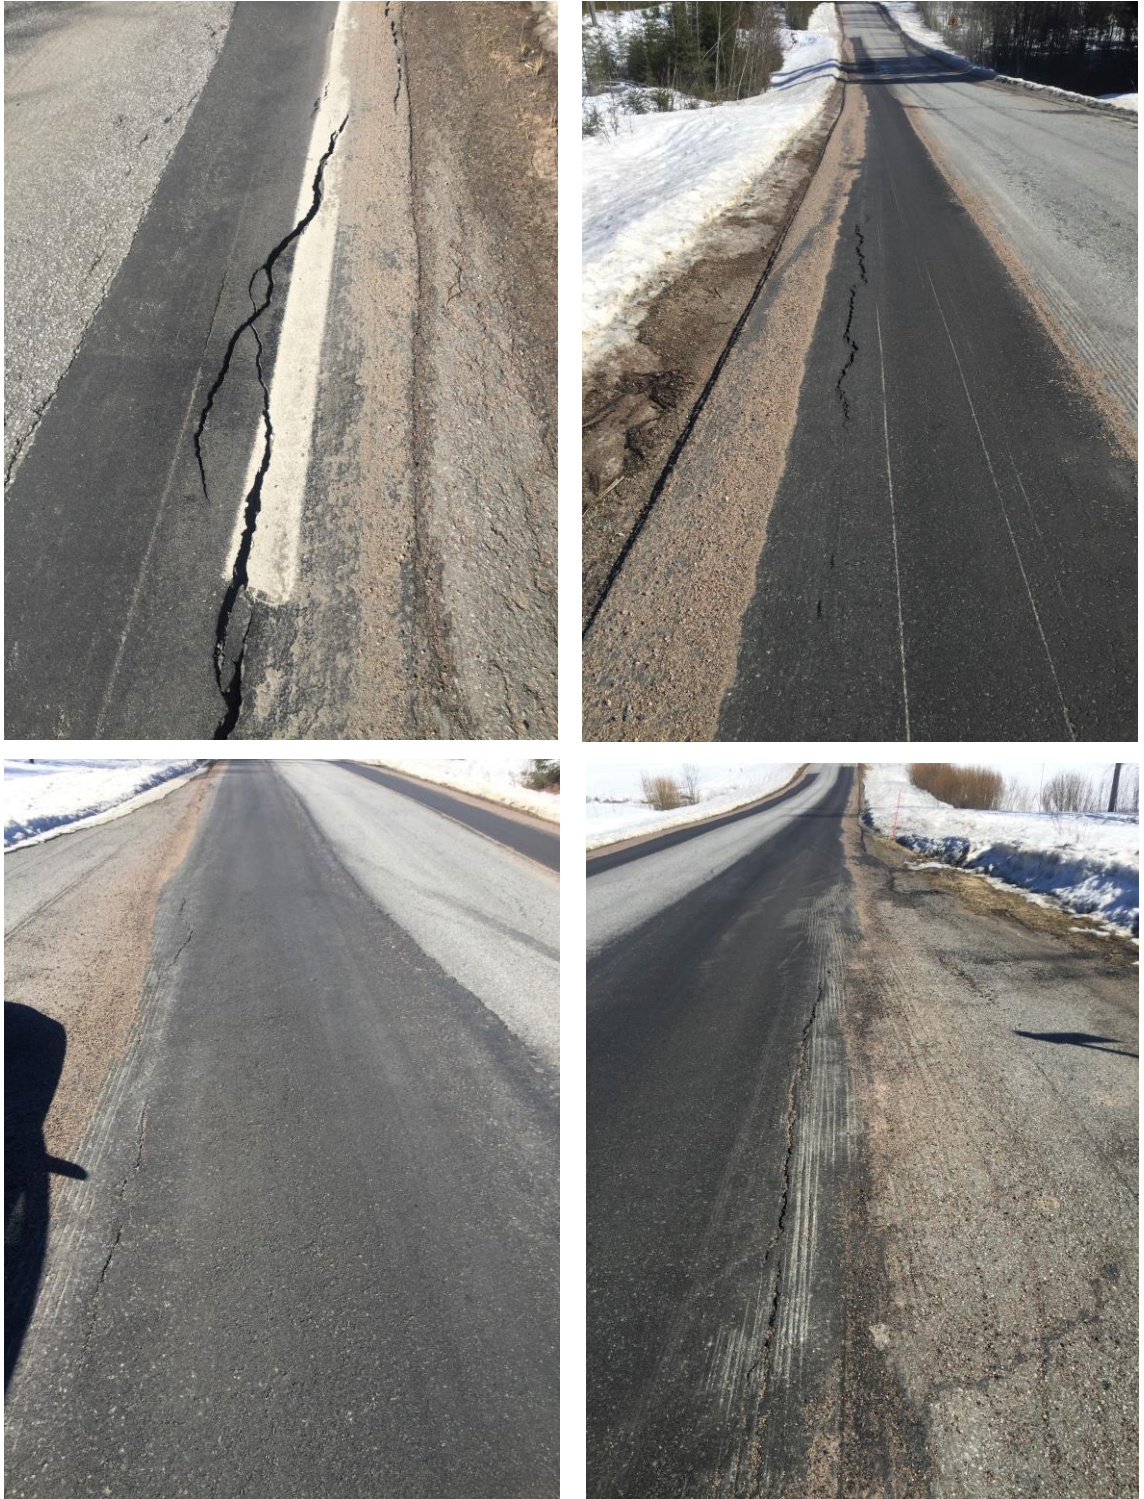
KUVA 19. Kyrönlahdentien TOPEKA- paikkausten talven aikaisista vaurioista. (Kuva: Tommi Sulin 2018).

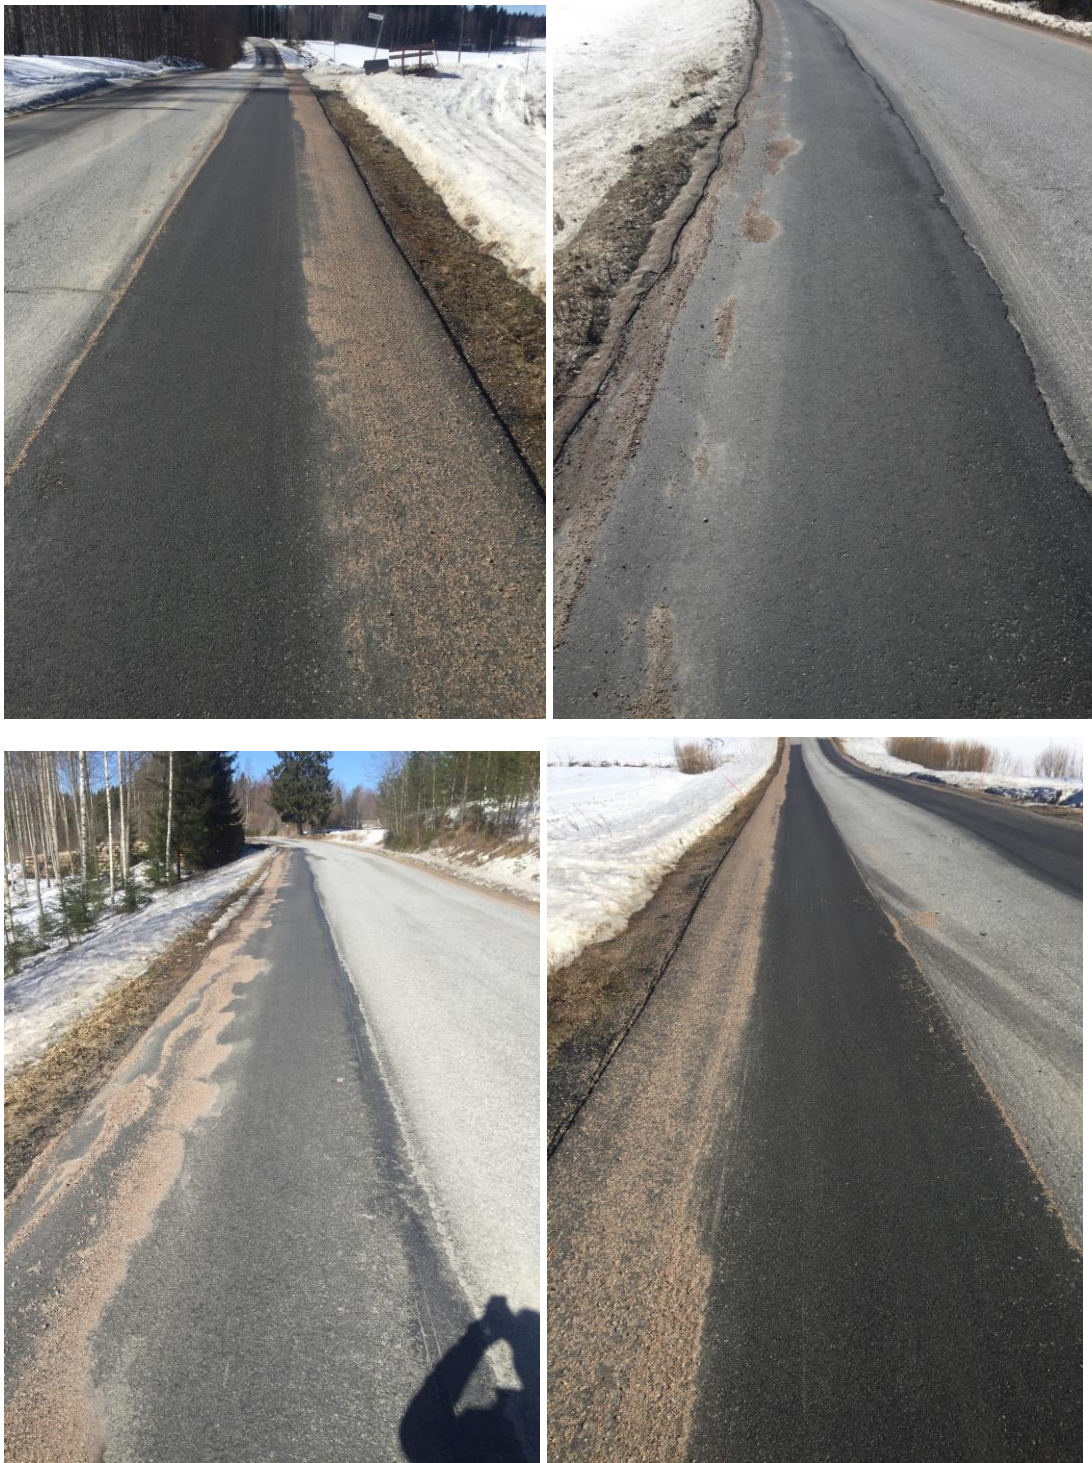
TOPEKA- paikkaukset tehtiin marraskuun alussa. Suurin osa TOPEKA- paikkauksista oli talven aikaisen seurannan jälkeen säilynyt hyvässä kunnossa. Kuitenkin lähes poikkeuksetta paikkauksissa, joita oltiin tehty halkeamien tai reunapainumien päälle, oli vanhassa päällysteessä olleet vauriot heijastuneet myös TOPEKA- paikkaan. Paikkaukset olivat toimineet hyvin verkkohalkeamakohtissa, joissa talven aikaisen seurannan jälkeen ei löytynyt merkkejä vanhoista vaurioista (kuva 20).

KUVA 20. Esimerkkejä Kyrönlahdentien hyvin säilyneistä TOPEKA- paikkauksia.
(Kuva: Tommi Sulin 2018).

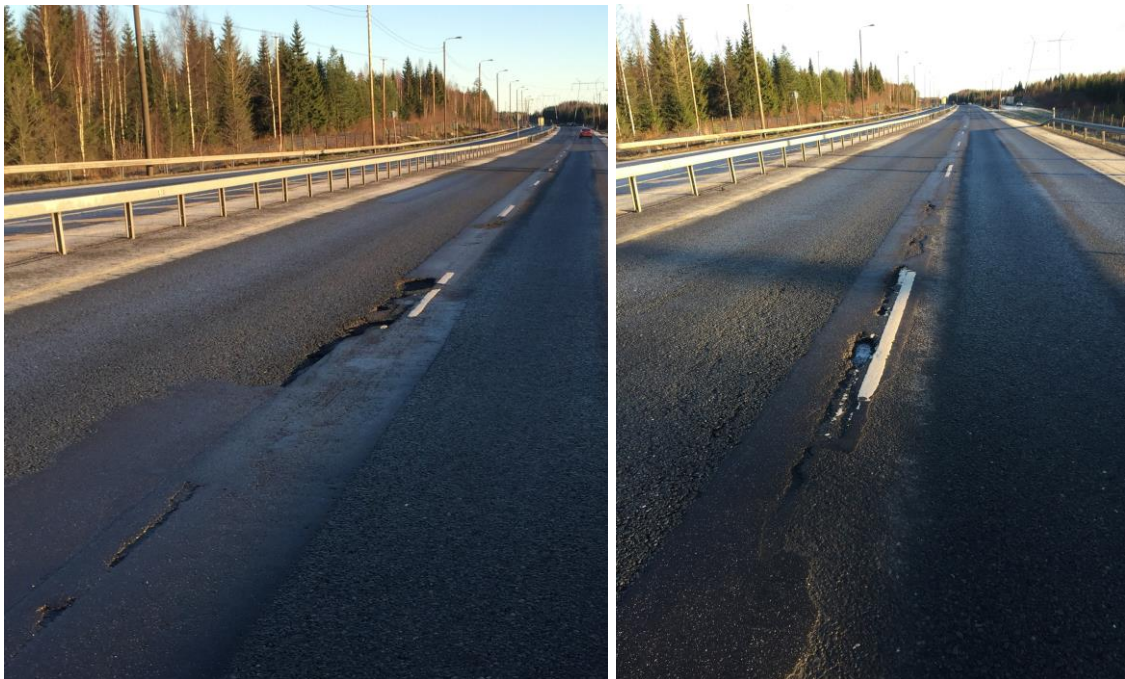
Tiessä esiintyi yksittäisiä reikiä, reikäjonoja ja halkeamia. Tiellä oli myös vanhoja valupaikkoja.

KUVA 21. Jyväskylätien purkaumia vanhoissa valupaikoissa. (Kuva: Tommi Sulin 2018).

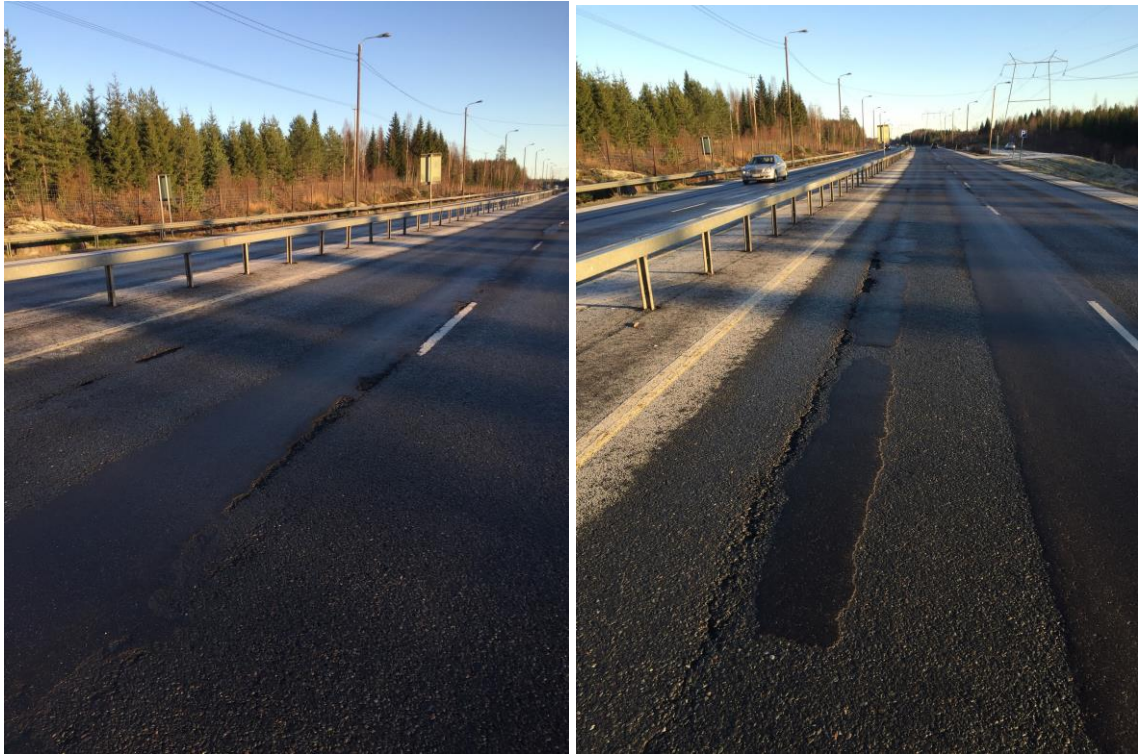
KUVA 22. Jyväskylätien halkeamia. (Kuva: Tommi Sulin 2018).

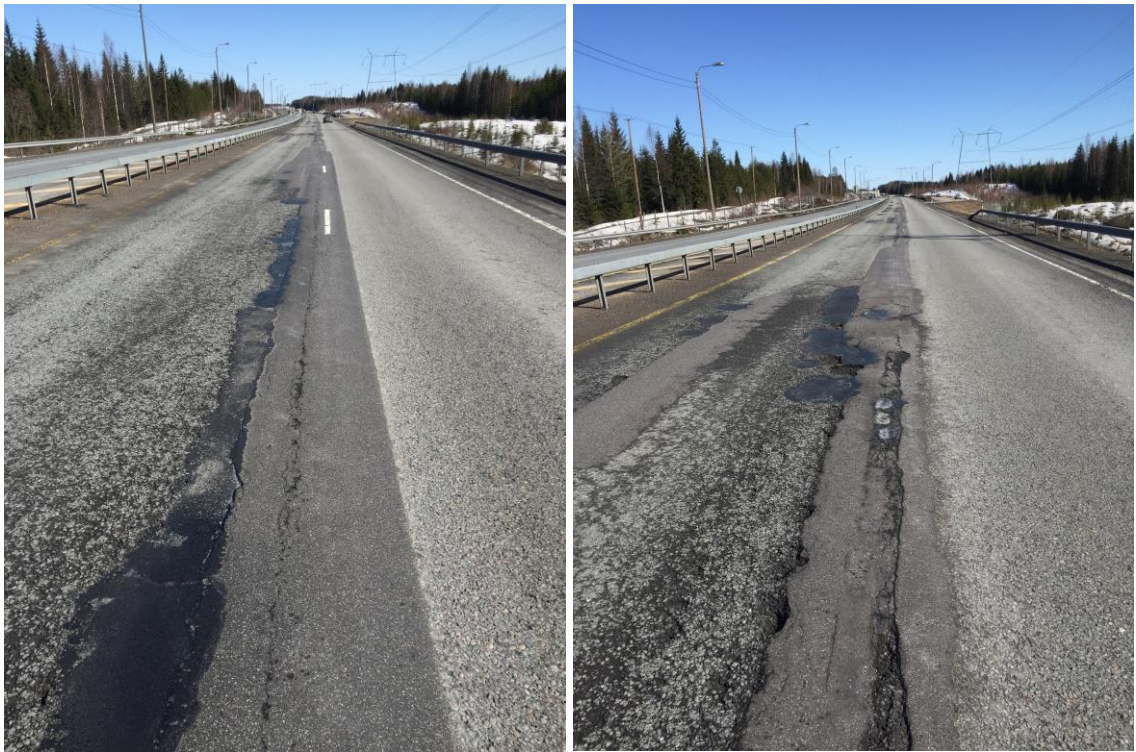
Tulee ottaa myös huomioon, että viime vuosien talvet ovat olleet leutoja ja vähälumisia. Tästä johtuen tiet ovat olleet märkinä melkein koko talven ajan. Tien märkyys yhdistettynä nastarengaskulutukseen, suureen ajonopeuteen ja liikennemäärään edistää tienpinnan ja paikkausten kulumista huomattavasti.

KUVA 23. Valupaikkauksien vaurioita. (Kuva: Tommi Sulin 2017).

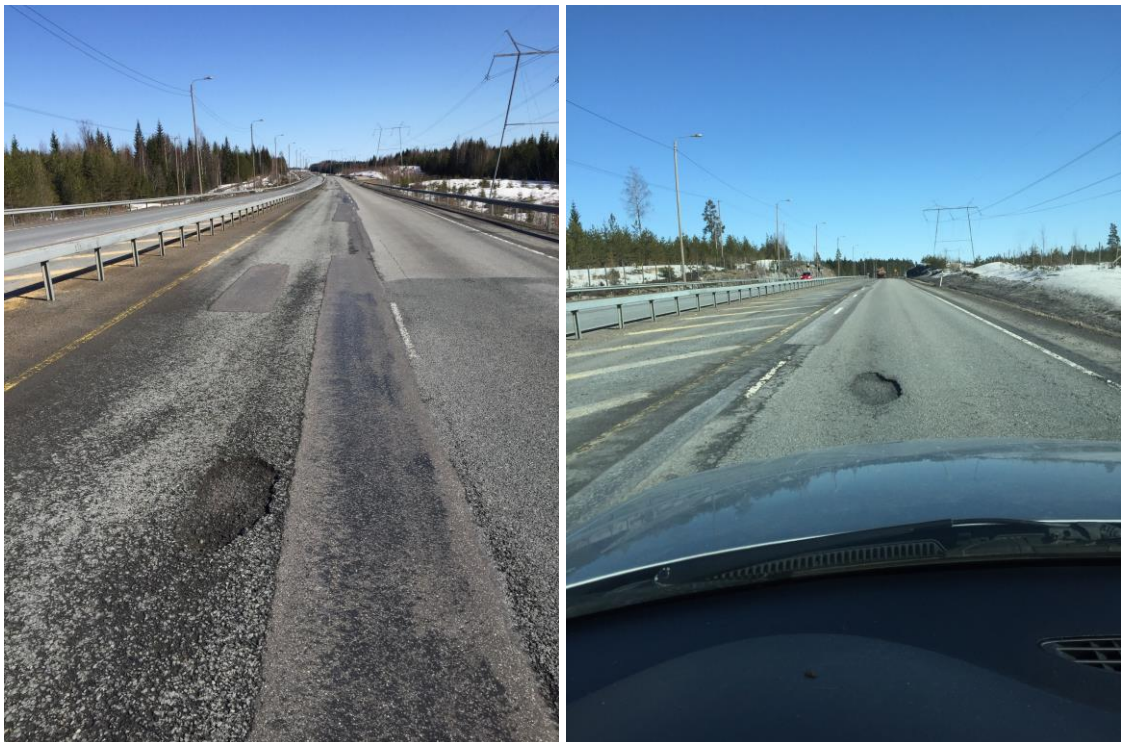
KUVA 24. Valupaikkausten jälkeen tulleita vaurioita. (Kuva: Tommi Sulin 2017).

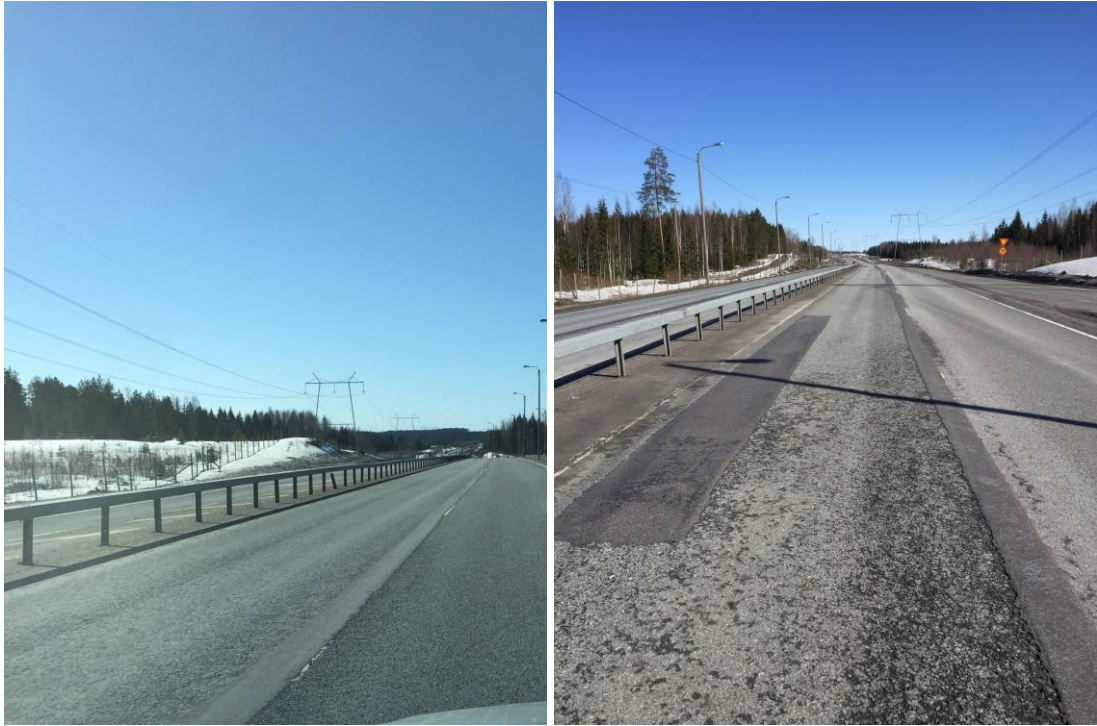
KUVA 25. Esimerkkejä hyvin säilyneistä valupaikoista. (Kuva: Tommi Sulin 2017).

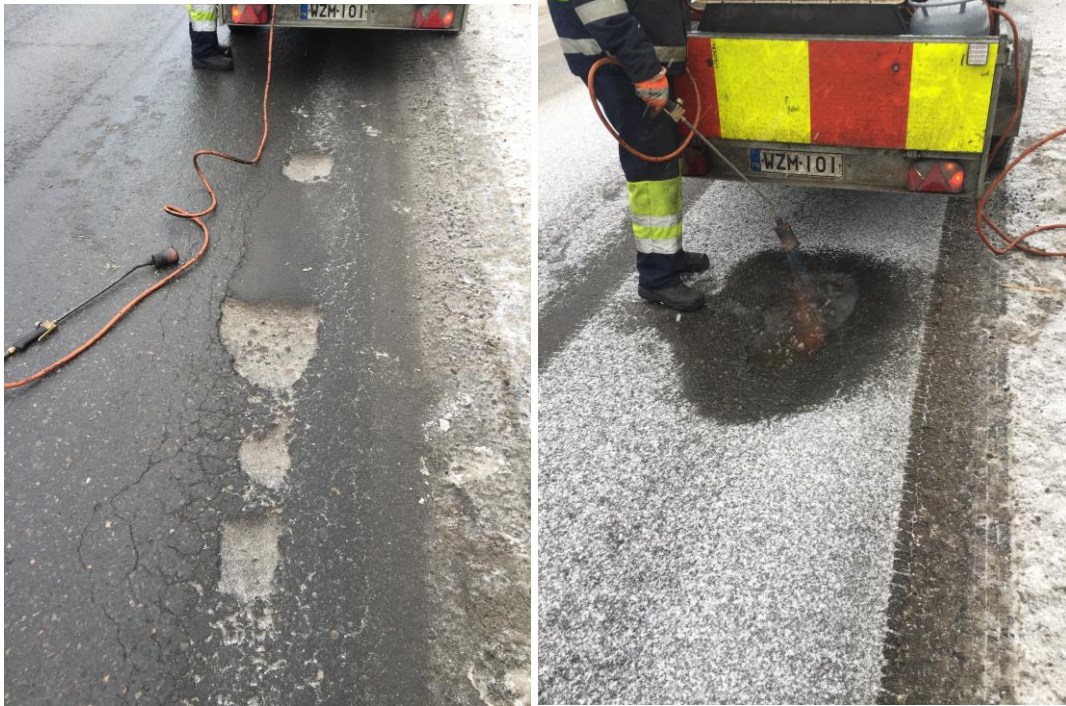
Tiessä esiintyi reikäjonoja ja yksittäisiä keskisuuria reikiä. Reikien ympärillä oli myös alkavaa halkeilua (kuva 26).

KUVA 26. Kuvat Vaasantien rei'istä (Kuva: Tommi Sulin 2018).

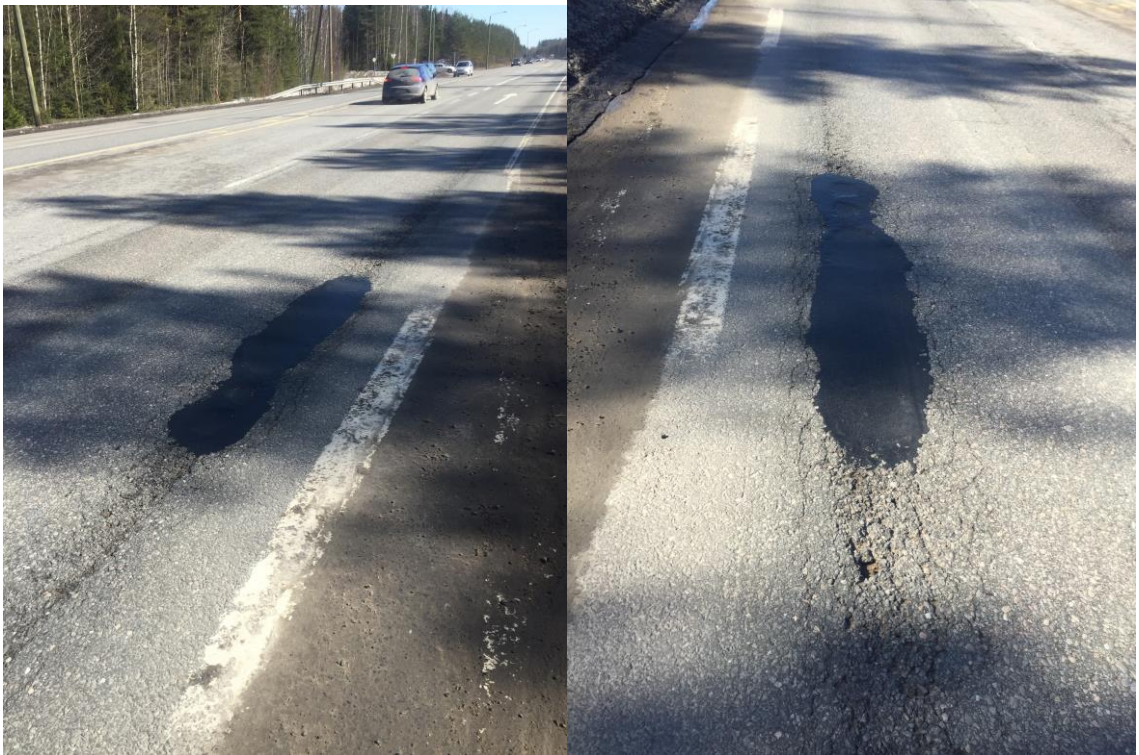
Reikäpaikkaukset olivat pysyneet ensimmäiset kolme viikkoa ilman suurempia näkyviä vaurioita (kuva 26 ja 27). Kuumalla paikkausmassalla tehdyssä paikkauksessa päällä oleva bitumi oli lähtenyt kulumaan nopeammin kuin kylmällä paikkausmassalla tehdyssä. Kylmämässä tehdyssä paikkauksessa reiät alkoivat näkyä paikkauksessa (kuva 27), mikä kertoo liian vähäisestä paikkausmassasta.

KUVA 27. Kylmämassa paikkaus (Kuva: Tommi Sulin 2018).

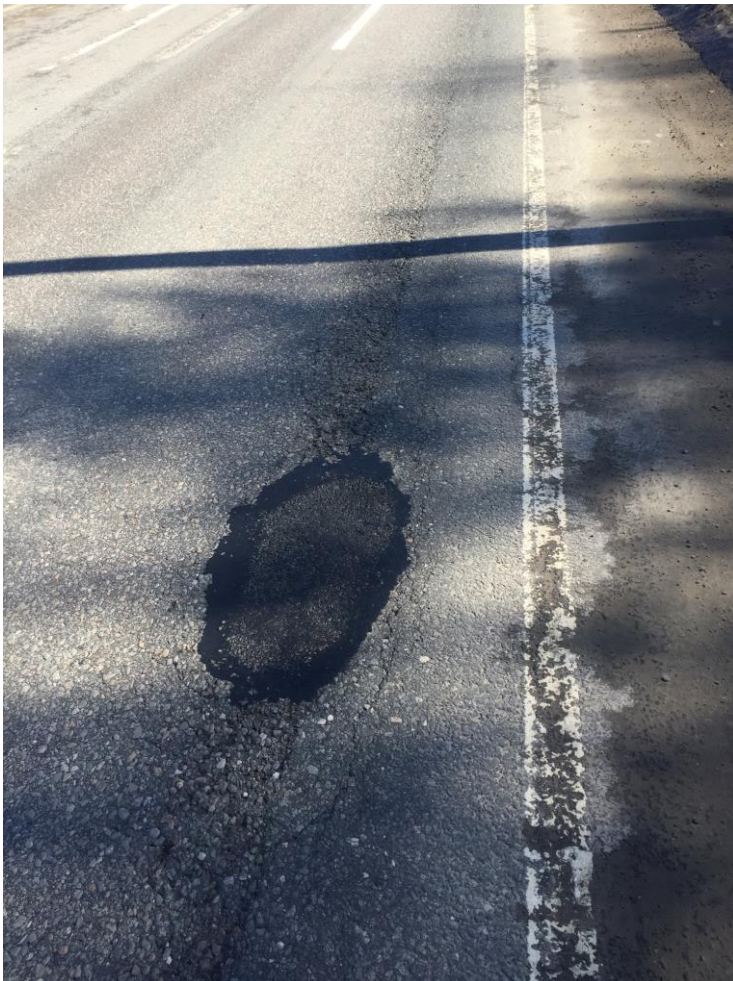
KUVA 28. Kuumamassa paikkaus (Kuva: Tommi Sulin 2017).
