TAMPEREEN
AMMATTIKORKEAKOULU

KOSTEUSVAURIOT JÄLLEENRAKENNUS- KAUDEN PIENTALOJEN KELLARERISSA

Antti Savolainen

Opinnäytetyö
Toukokuu 2018
Rakennus- ja yhdyskuntatekniikka
Kiinteistönpito ja korjausrakentaminen

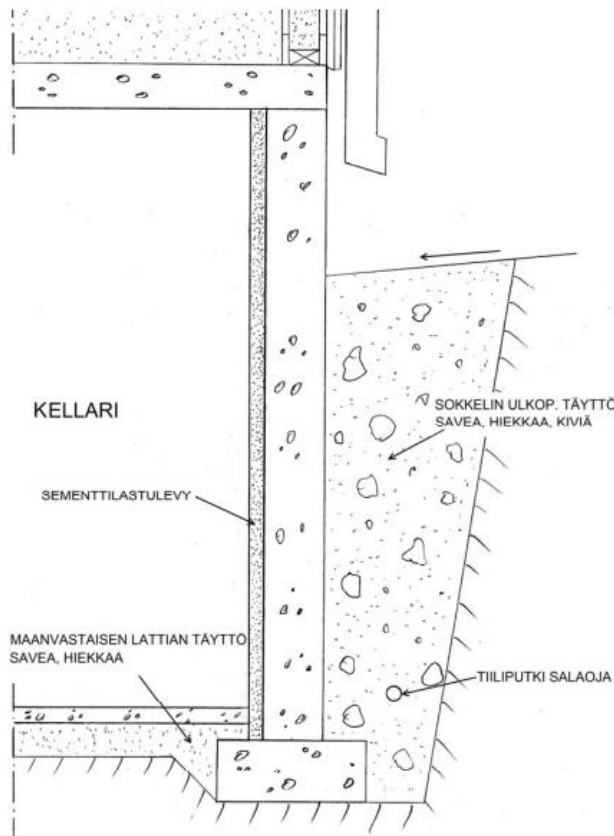
Maaperästä nousevaa kosteutta vastaan on suojattu huonosti etenkin kellareiden osalta. (KUVA 2) Perustuksissa ei ole käytetty kapillaarikatkoa, eli veden kapillaarisen nousun estävää kerrosta. Usein perustukset on tehty suoraan kostean sekä kapillaarisen maa-aineksen päälle, kuten hiekan.

KUVA 2. Rakenne ennen korjausta. (Karjainen & Riippa. 2010)

Salaojia tai perusmuurin ulkopuolista vedeneristystä ei yleensä ole ollenkaan. Jos perusmuuria on jotenkin vedeneristetty, on siinä käytetty sisäpuolelle siveltyä bitumikerrosta. Kosteusvaurioita kellarinseinissä aiheuttaa usein maaperästä nouseva kosteus, maanpinnan vietto talon seiniä kohti, jolloin pinta- ja sadevedet kulkeutuvat huokoisen seinärakenteen läpi sisätiloihin. Kellaritilojen heikko ilmanvaihto voi pahentaa mikrobivaurioiden kehittymistä. (Karjalainen & Riippa. 2010.)

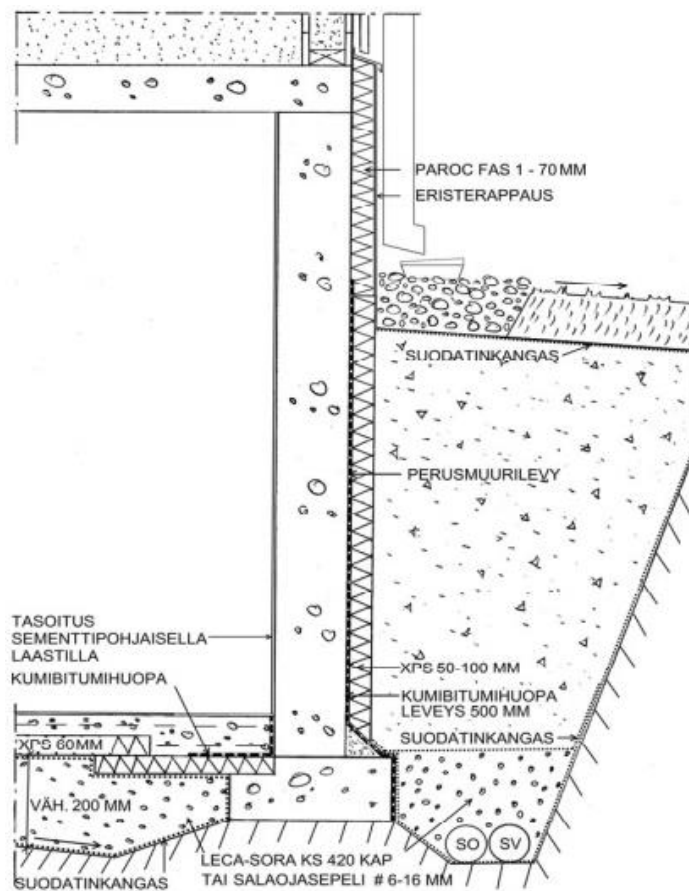
KUVA 9. Korjattu rakenne. (Karjalainen & Riippa. 2010)

Kellarin seinien kosteuden poistamiseksi on aina poistettava seinän ja lattian ulkopuolelta tuleva kosteusrasitus (KUVA 9). Lisäksi on tarpeen nostaa seinien lämpötilaa ulkopuolisella lämmöneristeellä ja tehostaa kellarin ilmanvaihtoa. Ulkoa tuleva kosteusrasitus saadaan poistettua kaivamalla rakennuksen vierustat auki anturoiden perustamistason alapuolelle. Kun rakennuksen vierustat on kaivettu auki, tulee ensimmäiseksi tarkastaa, onko perusmuurin ulkopintaan sivelty bitumia. Vanha bitumisively tulee poistaa perusmuurin pinnasta mekaanisesti. Yleensä rintamamiestaloissa bitumia siveltiin vain betonin ja tiilimuurauksen väliseen osaan vedeneristeeksi. Anturan ja perusmuurin välinen tasanne viisitetään kaltevaksi laastilla ja siihen kiinnitetään ”hitsaamalla” kumibitumikaista. Tämän

jälkeen kaivantoon asennetaan sadevesijärjestelmän putkisto, salaojat sekä salaojien tarkastuskaivot, jotka sijoitetaan rakennuksen nurkkiin. Lisäksi kaivantoon asennetaan suodatinkangas sekä perusmuuria vasten tuleva perusmuurilevy. Perusmuurilevyn päälle asennetaan XPS- lämmöneriste, jonka minimi paksuus on 50 millimetriä. Kaivanto täytetään 6-16 mm sepelillä, joka toimii samalla kapillaarikatkoeroksena. Maanvastaisille rakenteille on kehitetty levytuotteita, jotka toimivat samaan aikaan niin kapillaarikatkoeroksena kuin lämmöneristeenä, tällaisia tuotteita ovat esimerkiksi Isodrän sekä Fuktisol. Lopuksi maanpinta viimeistellään siten, että viettää rakennuksesta pois päin vähintään 1:20 kaltevuudella noin kolmen metrin matkalla. (Karjalainen & Riippa. 2010)

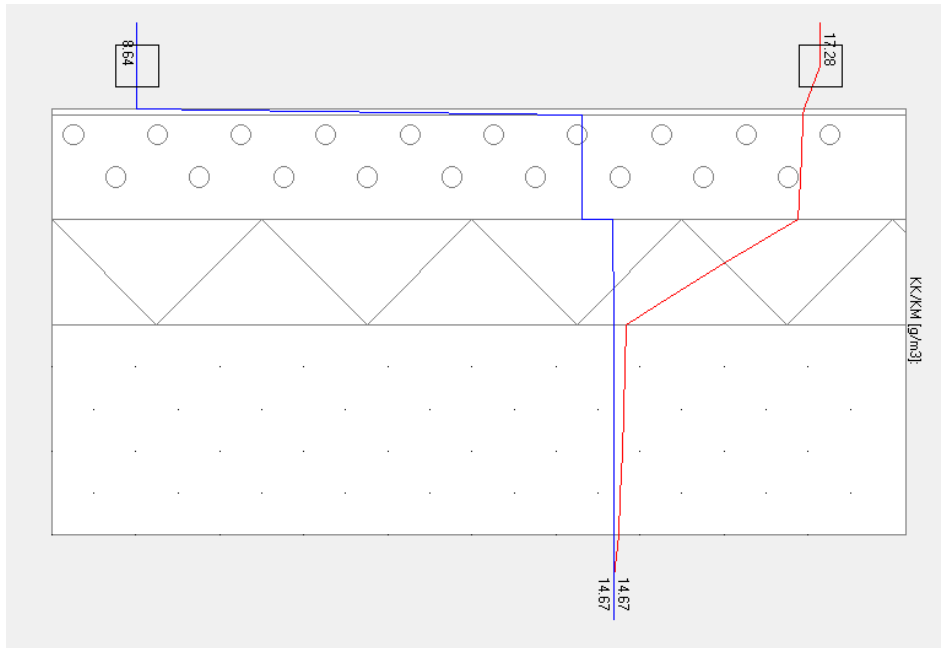
arvon puolitus. Uuden alapohja rakenteen suunnittelussa tulee kiinnittää huomiota U-arvon parantamiseen esimerkiksi eristekerroksen paksuutta kasvattamalla. Myös suhteellisen kosteuden käyttäytymistä tuli parantaa. (KUVA 14) Maaperän kosteus kohoaa ohuen eristekerroksen sekä huokoisen betonilaatan läpi todella hyvin. Koska pintamateriaalina ollut muovimatto on todella huonosti vesihöyryä läpäisevää, on erittäin todennäköistä, että kosteus on vaurioittanut maton alapintaa.

KUVA 14. Vanhan alapohjarakenteen kosteuspitoisuuden tarkastelua.

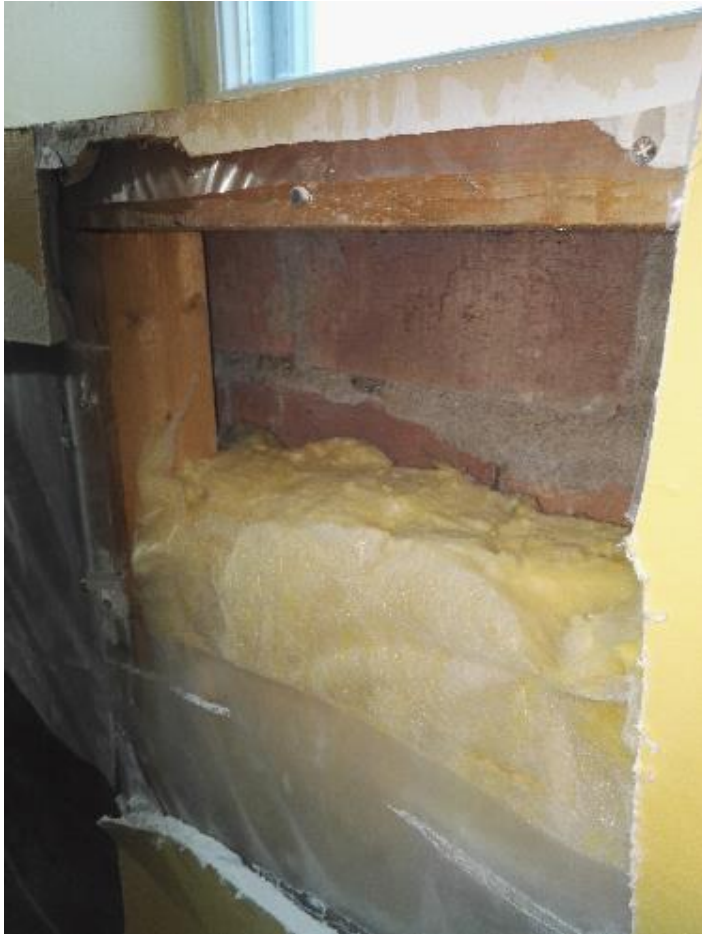
Osa kellaritilojen rakenteista on luokiteltu riskirakenteiksi, ulkoseinien sisäpuoliset lämmöneristekerrokset ja orgaaniset materiaalit altistavat rakenteet kosteus- ja mikrobivaurioille. Seiniin kuntotutkimuksessa tehtyjen rakenneavausten ja kosteusmittausten perusteella seinärakenteiden alaosissa on kosteutta. Alapohjarakenteen osalta ei saatu varmuutta, koska rakennetta ei avattu, mutta on oletettavaa, että rakenne vaatii korjaustoimenpiteitä.

KUVA 15. Vanha kellarin seinän sisäpuoleinen lisäeristysrakenne.

Aluksi kellaritiloista puretaan kaikki seinien sisäpuoleiset levyverhoukset eristeineen ja koolauksineen (KUVA 15). Kun vanhat riskirakenteet saadaan poistettua laatan päältä, voidaan tarkastaa laatan kunto myös vanhojen koolausten alta. Mikäli laatta on huonossa kunnossa, tai laatan pinnassa on silmillä havaittavissa kosteutta, voidaan vanhan laatan purkamista harkita ja korjausta suunnitella.

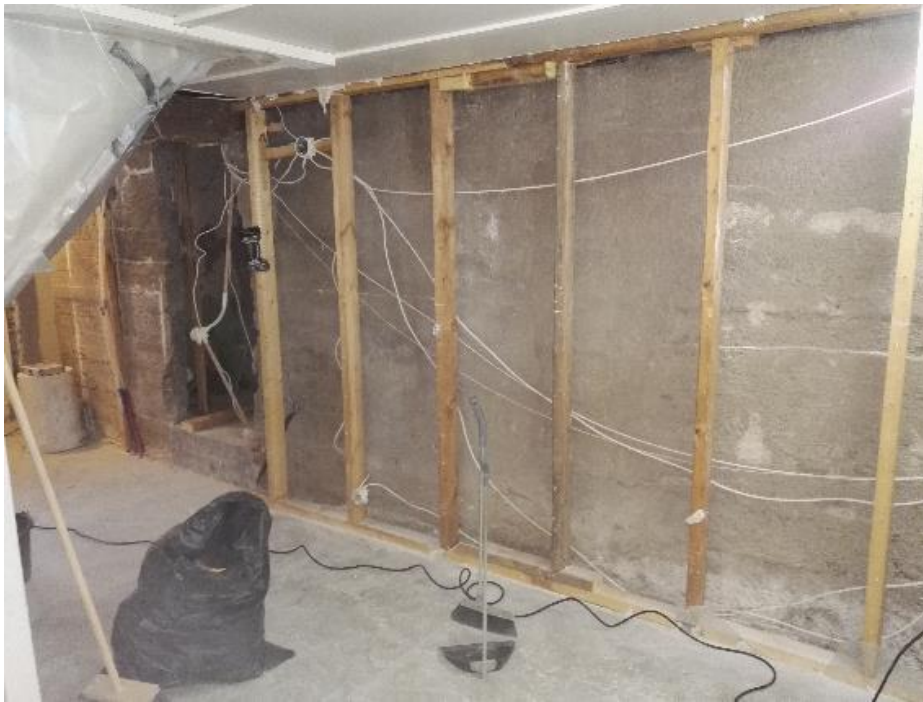
KUVA 17. Kellarin vesijohto- ja sähköasennuksia vanhojen koolausten sisässä.

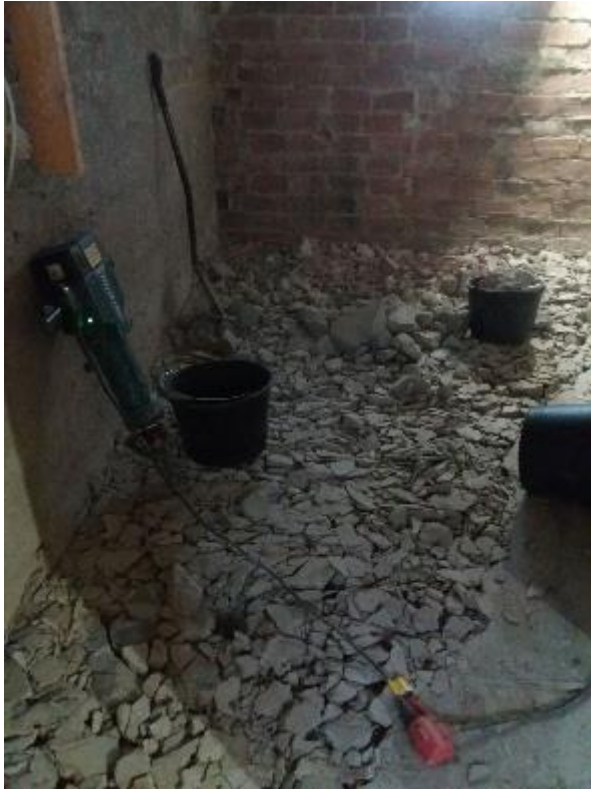
KUVA 21. Kellarin alapohja laatan purkamista maakiilavasasaralla.

Omistajat päättivät purkaa laatan maakiilavasaroilla, betonijäte kannettiin kellarin portaikon kautta pihaan tuodulle vaihtolavalle ämpäreiden avulla. Lavan koko oli noin seitsemän kuutiota ja kellaritiloissa oli betonilaattaa arviolta viiden kuution verran, palat ovat kuitenkin eri kokoisia, eivätkä purettuna tiivisty yhtä hyvin kuin esimerkiksi hiekka. Kun laatta saatiin kokonaan purettua, pystyttiin tarkastamaan alapohjan eristeen kunto, alapohjan täyttö ja aloittaa tulevan korjauksen suunnittelu. Eristeenä kellaritiloissa oli käytetty EPS- eristettä, eli toisin sanoen styroxia. Kosteus oli tehnyt vanhasta eristeestä todella haurasta. Eristystä ei oltu asennettu kauttaaltaan alapohjan alle, eikä eristystä ollut osittain, kun yksi kerros, jolloin eristykseen on saattanut muodostua kylmäsiltoja. Maaperän kosteus on päässyt kapillaarisesti nousemaan eristeiden kylmäsiltoista alapohjalaattaan.

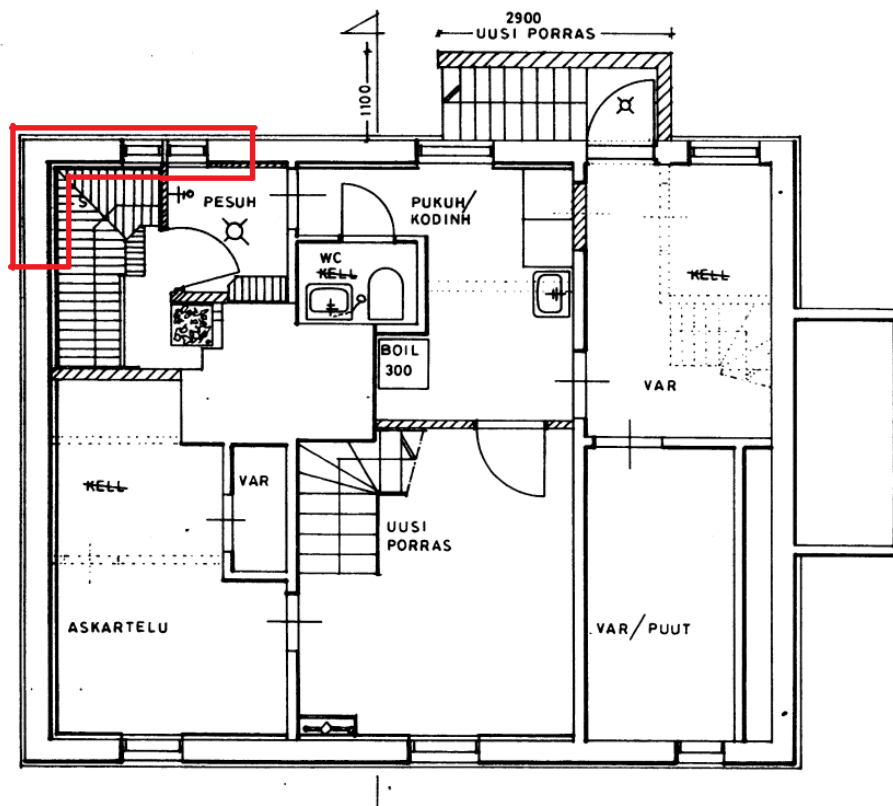
Syksyllä 2017 tehdyssä kuntotarkastuksessa oli omistajille kerrottu, että talo olisi osittain perustettu kallion päälle, tämä ilmeni kellaritilojen pesuhuoneesta, kun sieltä poistettiin täyttömaata. Kallio paljastui aluksi esiin pesuhuoneen ulkonurkasta ja se jatkui ulkoseinälinjaa pitkin kohti pukuhuonetta sekä uloskäyntiä. (KUVA 22) Pintakallio oli haurasta ja rikkoutui lapion iskusta, mutta kalliota täytyi silti rikkoa kunnolla, jotta tulevan laatan alle saataisiin riittävät eristekerrokset tehdyksi. (KUVA 23) Kallion räjäyttämistä tällaisessa ympäristö olisi suunniteltava tarkoin etukäteen. Parhaaksi vaihtoehdoksi valikoitui murtolaasti eli ”etanadynamiitti”.

KUVA 22. Pesuhuoneessa havaittu kallio on rajattu punaisella alueella.

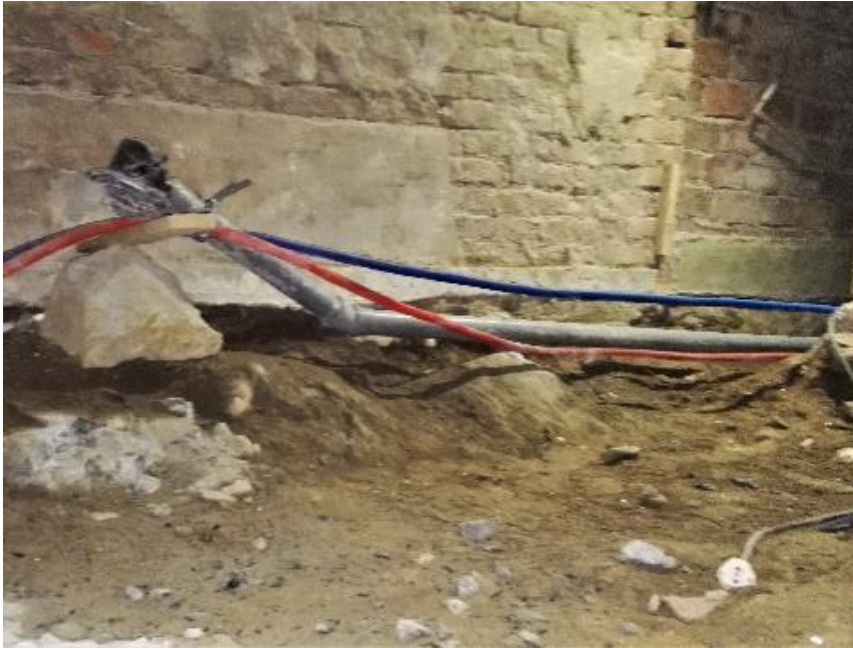
KUVA 23. Pesuhuoneen alta paljastuneita kiviä sekä kalliota.

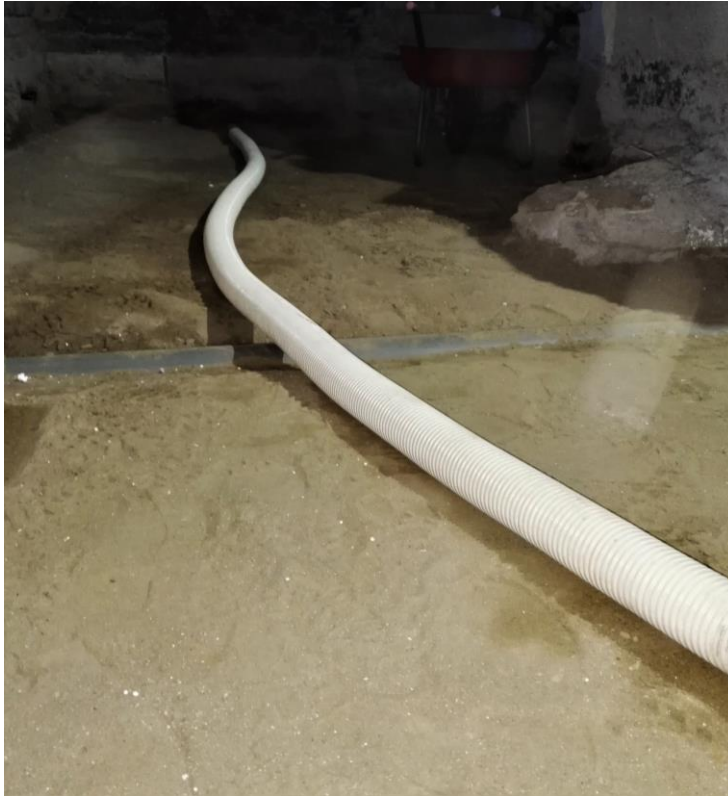
KUVA 25. Vanhan alapohjan alla ollut radonputki.

Radonputkistot lisätään kohteessa myös edellä mainittuihin varastotiloihin, jotta radon sekä maaperän kosteus saadaan ohjattua pois niiltäkin osin. Uudet putket liitetään entisiin putkistoihin, koska vanhat putkistot on liitetty jo hormin alapäähän.

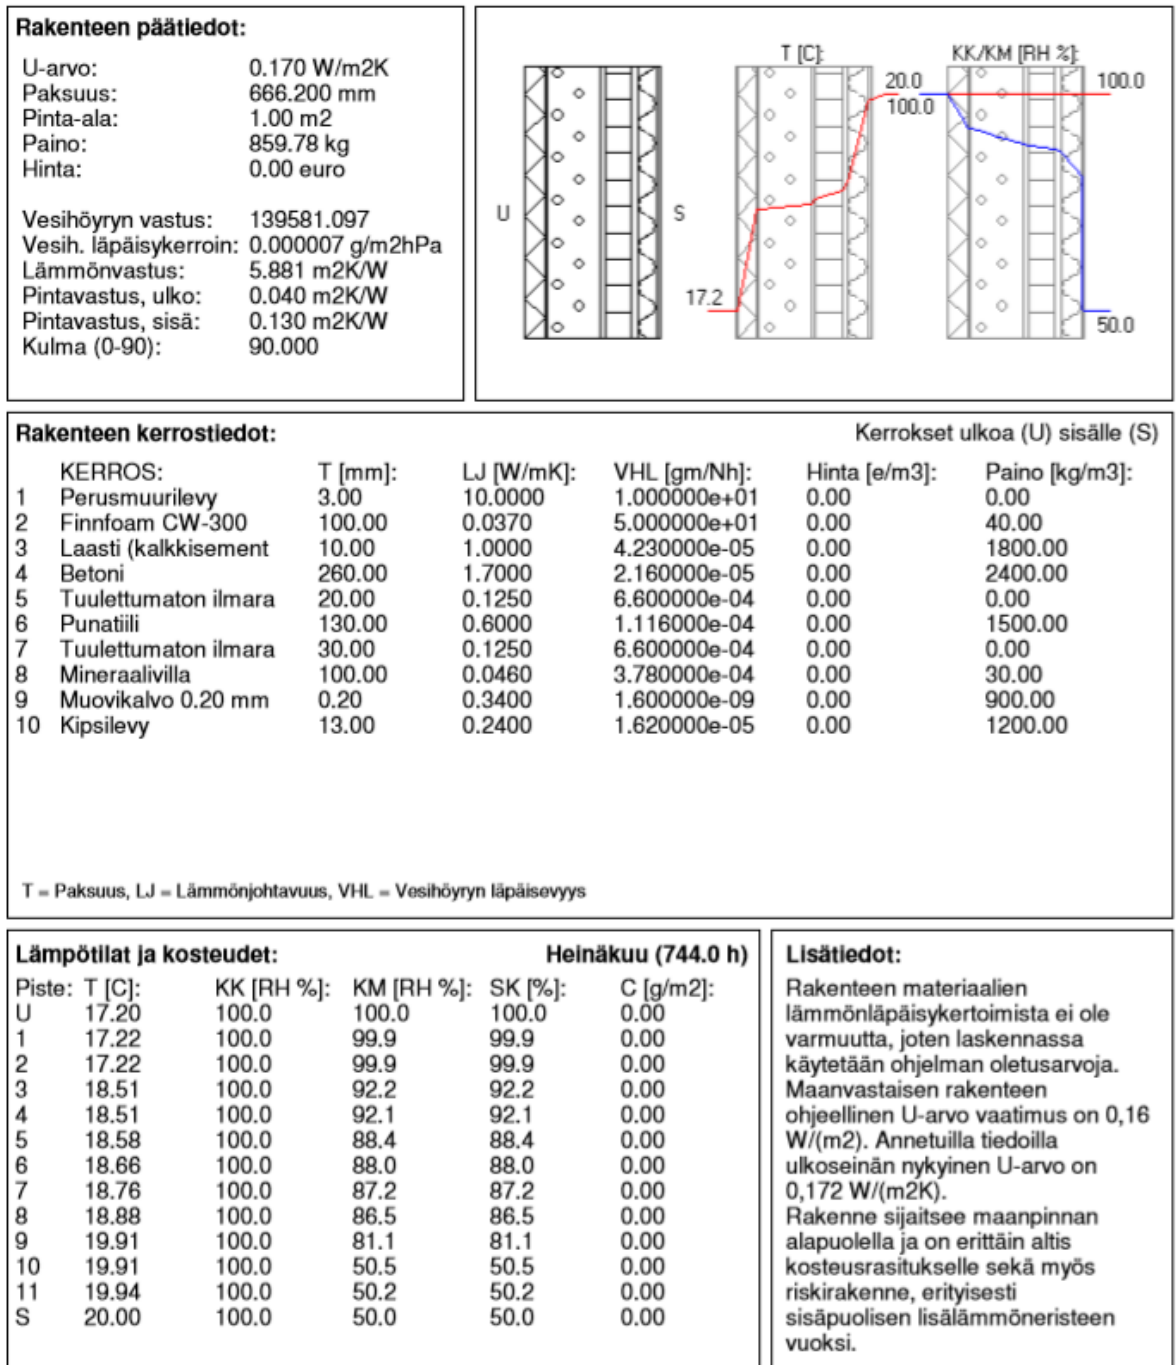
Ulkoseinä rakenteet tarkastettiin myös suhteellisen kosteuden osalta. Tarkoituksena oli vertailla rakenteiden sisäpuolella sijaitsevien materiaalien eroavaisuutta. Vanhassa ulkoseinässä ollut kipsilevyverhous sekä sen alla olleet villa- ja muovikalvokerrokset ovat olleet kosteudelle alttiita. (KUVA 30) Esimerkiksi RH% kohdassa 9 eli muovin ja villan rajapinnassa on ollut, jopa 81%:a. Uuden seinärakenteen kohdassa 9 RH% on huomattavasti alhaisempi, vain 52%:a. (KUVA 31) Kuvista voidaan todeta myös suhteellisen kosteuden osalta, että rakenne on korjauksen jälkeen toimivampi ja olosuhteisiin sopivampi.

KUVA 31. Vanhan ulkoseinän suhteellisen kosteus laskee jyrkästi muovikalvon vuoksi.

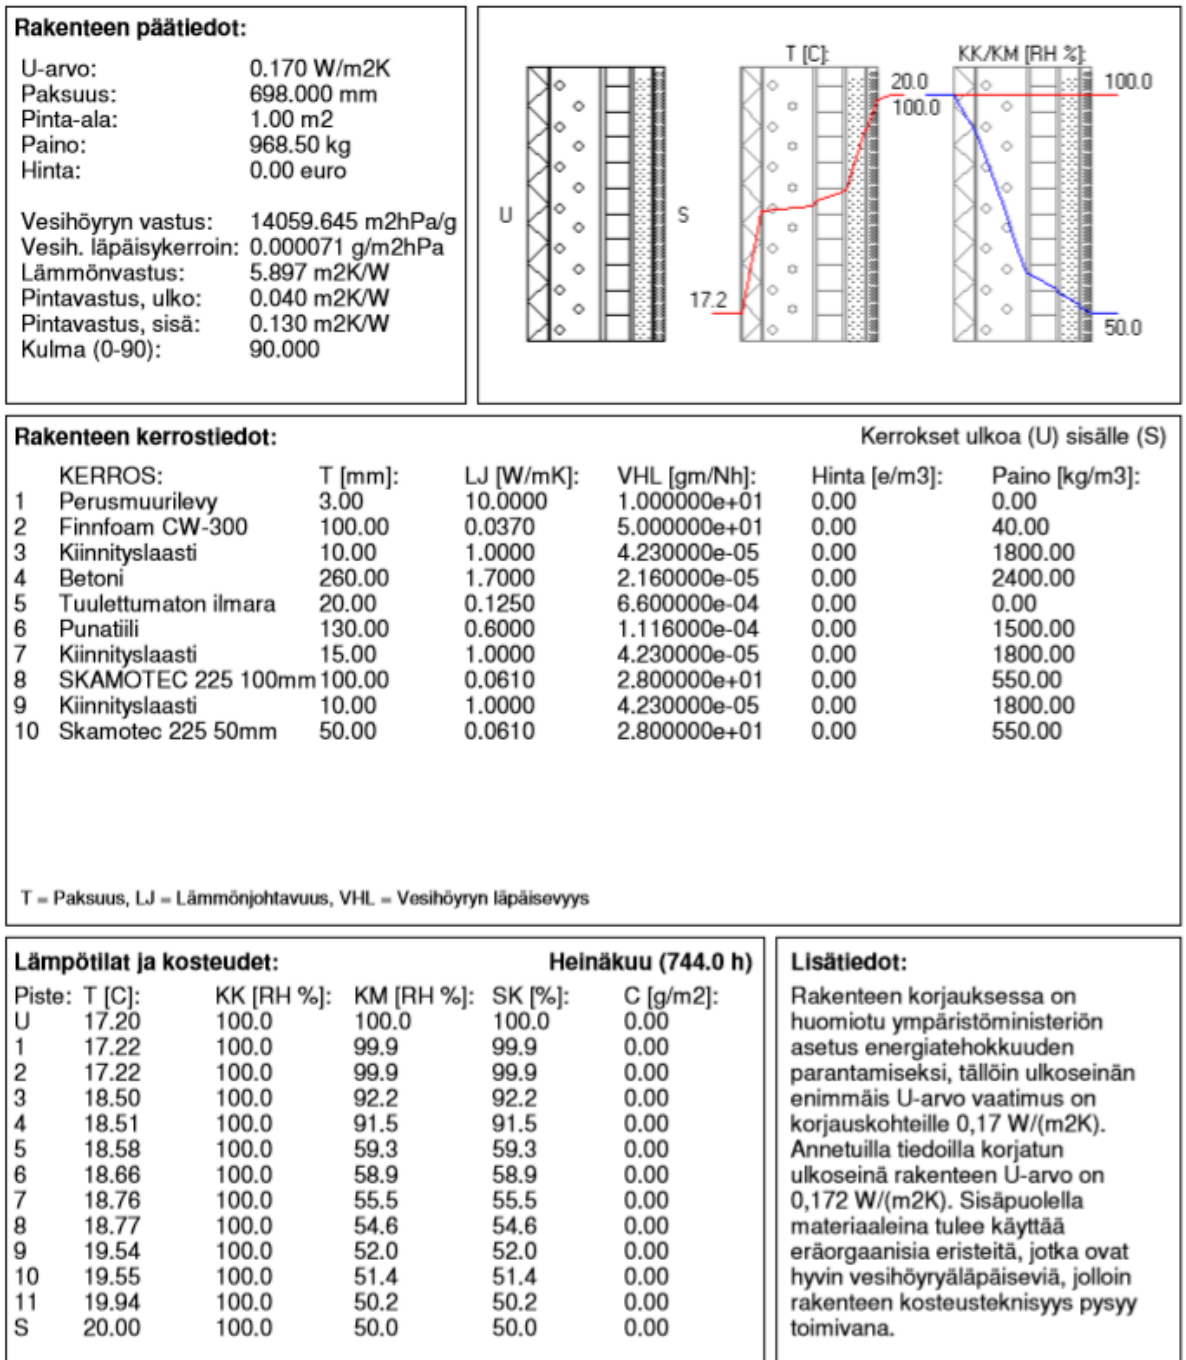
KUVA 32. Rakenteen korjaus parantaa kosteusteknistä toimintaa merkittävästi.
