Reetta-Maria Sahlgren

# HIRSITALON KUNTOTUTKIMUS JA KORJAUSSUUNNITELMA

Tekniikka 2018

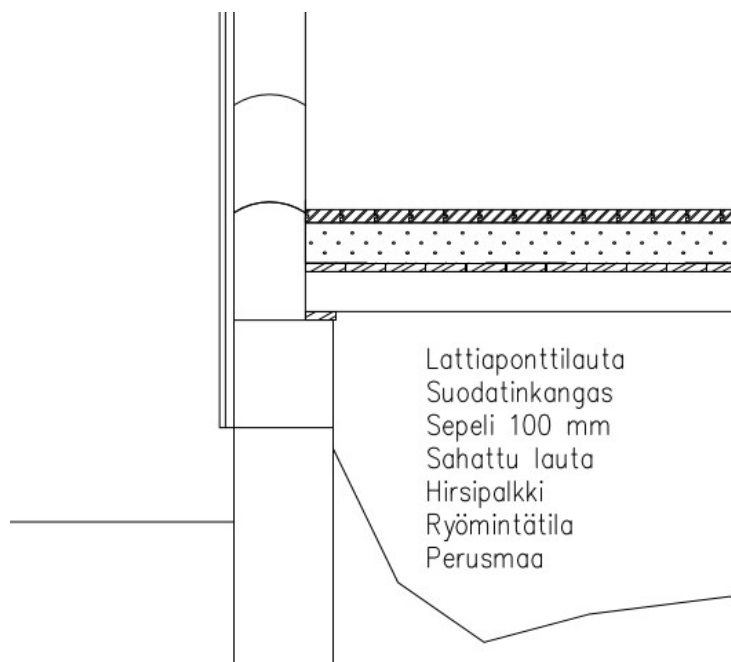
**Kuva 6.** Alapohja sekä ulkoseinän ja alapohjan liittymä.

Talossa on valettu sokkeli, jonka päällä lepää alin hirsi (Kuva 6). Ulkoapäin katsottuna sokkelissa on tuuletusaukkoja ainakin talon toisella pitkällä sivulla, mutta sisältäpäin niitä ei ole havaittavissa. Hoitamaton piha on ollut rasitteena sokkelille, sillä kasvillisuus on kasvanut sokkelissa kiinni ja tukkinut tuuletusaukkoja.

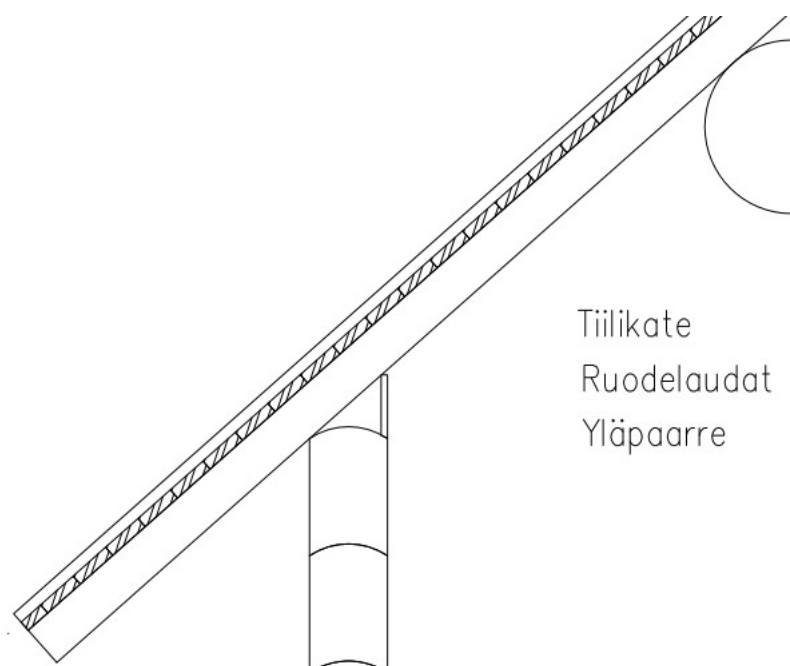
**Kuva 7.** Kattorakenteet.

Vesikatto on tiilikatto ja ulkopuolelta on nähtävissä, että se on rikkinäinen. Tiilikatteen alla on vain ruodelaudoitus (Kuva 7). Hormien läpiviennit eivät ole tiiviit ja vesi pääsee niin läpivientien kuin rikkinäisen tiilikatteen kautta vuotamaan. Hormeissa ja katossa on näkyviä kosteusvaurioita (Kuva 14).

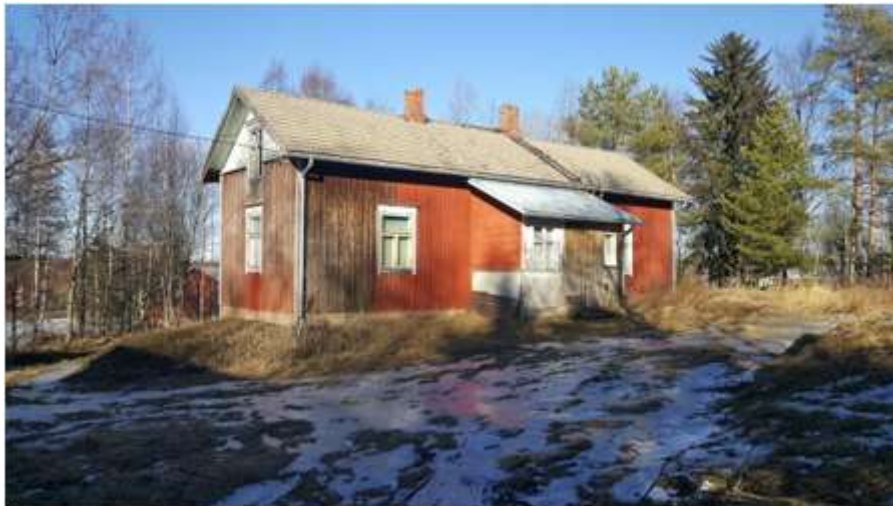
**Kuva 10.** Julkisivu.

Ulkoverhoilu on maalattu pystyrimalaudoitus. Maali on kulunut pois ja osin auringon vaurioittama (Kuva 10).

Vanha ulkoverhoilu poistetaan sen huonon kunnan vuoksi. Ryömintätilasta katsottuna on jo huomattu alimman hirren lahoaminen, joten se tullaan vaihtamaan. Alin hirsi vaihdetaan joko kokonaan tai ainakin lahonnut osa. Kun kyseessä on asuinrakennus, jossa on hormit, on hirsi hyvä vaihtaa niin, ettei rakenneosat pääse liikkumaan. Tässä lahosta hirrestä sahataan lahoa pois ja asetetaan tunkki niin, että se osuu kuivaan osaan hirrestä. Vähintään kahden tunkin avulla hirttä nostetaan niin että vanha hirsi saadaan pois ja korvataan uudella, kuivalla hirrellä. Nurkissa hirttä ei loveta vaan vahvistetaan se rautojen avulla. Mikäli ikkunoiden alla

Ulkopuolelle hirttä asennetaan 25 mm paksu huokoinen puukuitulevy, joka toimii tuulensuojana. Tiivistämiseen käytetään ulkoilmaa kestävää kittiä, ovi- ja ikkunaukoissa muovista päätylistaa. Tuulensuojalevyn päälle tehdään ristikoolaus 22x50 k600. Tämän jälkeen laitetaan uusi ulkoverhoilu kunnioittaen vanhaa tyyliä, pystylaudoitus ulkoverhouslaudasta 20x120, joiden saumoihin laitetaan ulkoverhousrimat 20x45. Päätykolmioihin laitetaan vaakasuoraan ulkoverhouspaneeli 20x95 UTV. Ulkoverhoilun maalin valinta tekemään siten, että päästään alkupe räisen näköiseen lopputulokseen.

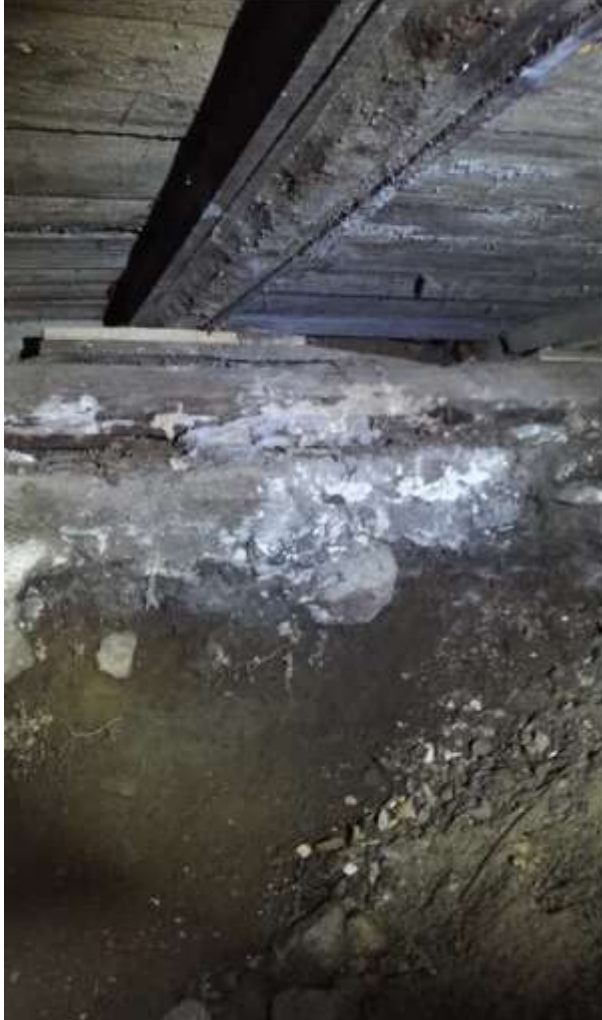
**Kuva 11.** Alapohja.

Matalan ryömintätilan ja huonon ilmanvaihdon vuoksi sokkelissa, alimmassa hirressä, alimmissa lattialaudoissa sekä lattiapalkeissa on näkyvää mikrobikasvustoa (Kuva 11). Perusmaan päällä on myös orgaanista ja muuta jätettä.

Sokkelin pinta puhdistetaan homeesta koneellisesti hiomalla mahdollisimman puhtaaksi. Sokkelista poistetaan irtoileva betoni ja paikataan siihen sopivalla massalla. Sokkelin ulkopuolelle asennetaan perusmuurilevyt, joilla estetään sekä maakesteuden että pintakesteuden vaikutus sokkeliin. Anturaan laitetaan viisto, jonka päälle bitumi.

Ryömintätilan alapohjasta poistetaan orgaaniset aineet sekä vaurioitunutta maata vähintään 200 mm. Ryömintätilan korkeudeksi jätetään vähintään 800 mm. Alimmaisiksi maahan laitetaan suodatinkangas ja sen päälle 300 mm kapillaarikatko sepelistä. Kapillaarikatko yhdistetään sokkelin ulkopuolella olevaan salaojituskerrokseen Ø100 mm putkella sokkelin läpi.

Tuuletusaukkojen pinta-alan tulisi olla 4...8 ‰ koko rakennuksen pinta-alasta. Tämänhetkiset tuuletusaukot eivät riitä, sillä niiden pinta-ala on vain reilun promillen talon pinta-alasta. Tämän vuoksi niitä tehdään lisää sokkelin kantavuuden sallimiin kohtiin (Kuva 17).

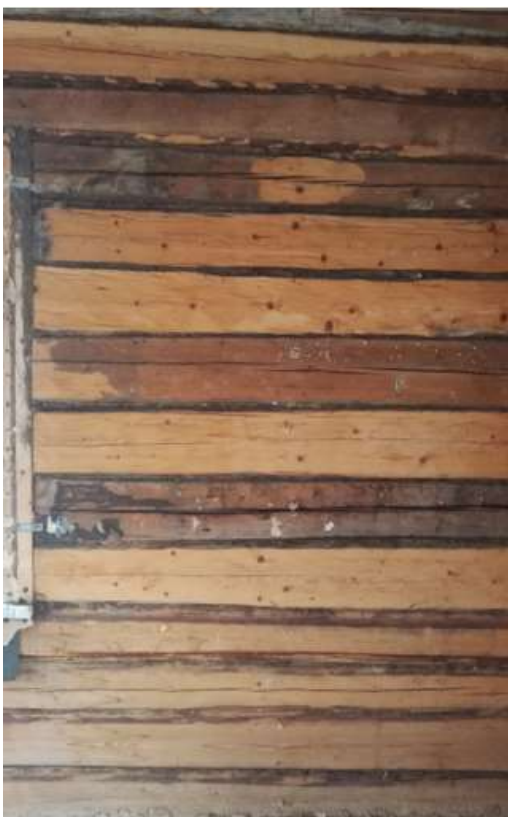
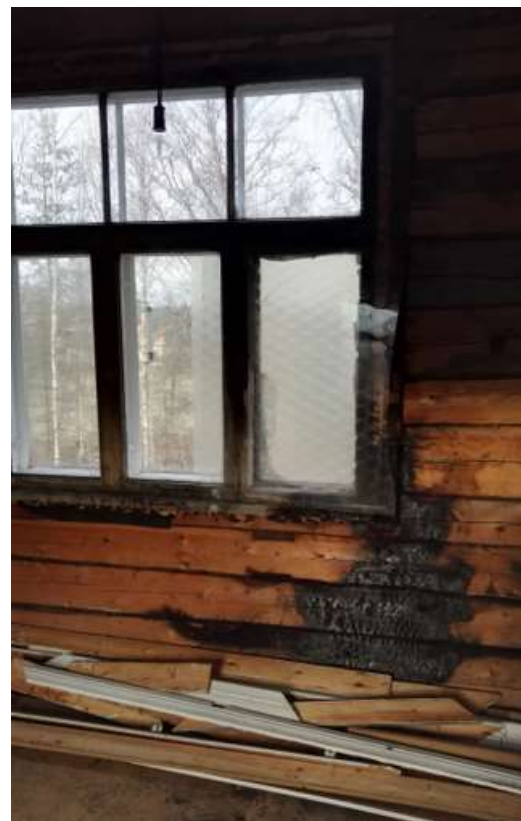
**Kuva 12.** Hirsiseinä.

**Kuva 13.** Keittiön seinä.

Talon seinärakenne koostuu hirsiseinästä ja ulkovuorauksesta (Kuva 9). Aiemmin sisäpuolella on ollut pinkopahvi, joka on poistettu jo tehdyissä purkutöissä. Rakennuksen sisäpuolella tehdyssä tutkimuksessa hirret ollaan todettu hyväkuntoisiksi ja kuiviksi koputtelemalla ja silmämääräisesti. Tulipalon myötä keittiön kolmesta hirrestä osa pinnasta on palanut (Kuva 12 ja 13).

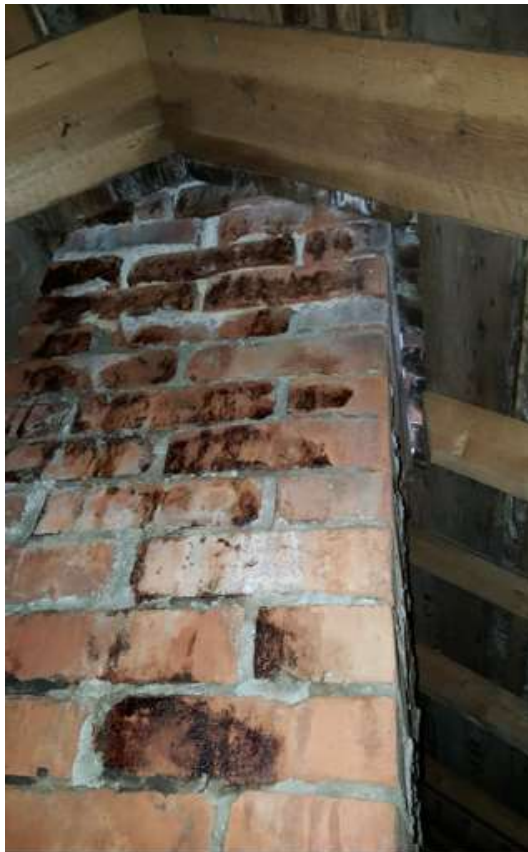
**Kuva 14.** Hormin läpivienti.

Vesikaton tiilikate sekä ruoteet poistetaan. Kattokannattajat ovat hyvässä kunnossa ja vaihdetaan uusiin vain, jos välttämättä tarvitsee. Kattokannattajien päälle asennetaan aluskate, joka on vietävä ulkoseinän ulkopuolelle, jotta valuva vesi ei pääse ulkoseinän ja yläpohjan rakenteisiin. Aluskatteen päälle laitetaan 50 mm korokerimat, joiden päälle tulee ruodelaudoitus. Ruodelaudoituksen päälle asennetaan 5 mm aluskermi vaimennuskaistaksi, jonka päälle voidaan asentaa kone-saumattu peltikatto. Katon läpiviennit saumataan tiiviisti kiinni kattoon.

Hormin korjauksessa otetaan yhteyttä nuohoojaan ja työt tehdään tarvittavat korjaustoimenpiteet ammattilaisen avustuksella. Korjaustoimenpiteissä otetaan huomioon, että savupiipun ja palavan rakennusosan välissä tulee olla 100 mm väli.

Vesikaton läheisyydessä hormeissa on näkyvää mikrobikasvustoa. Pinta puhdistetaan poistamalla huono pintakerros pois. Pintakerroksen poistaminen tehdään hiomalla.

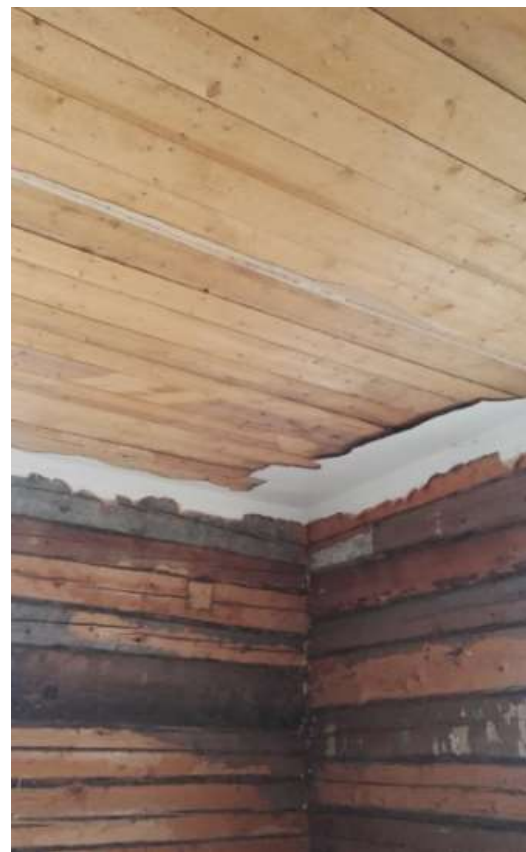
**Kuva 15.** Seurusteluhuoneen katto.

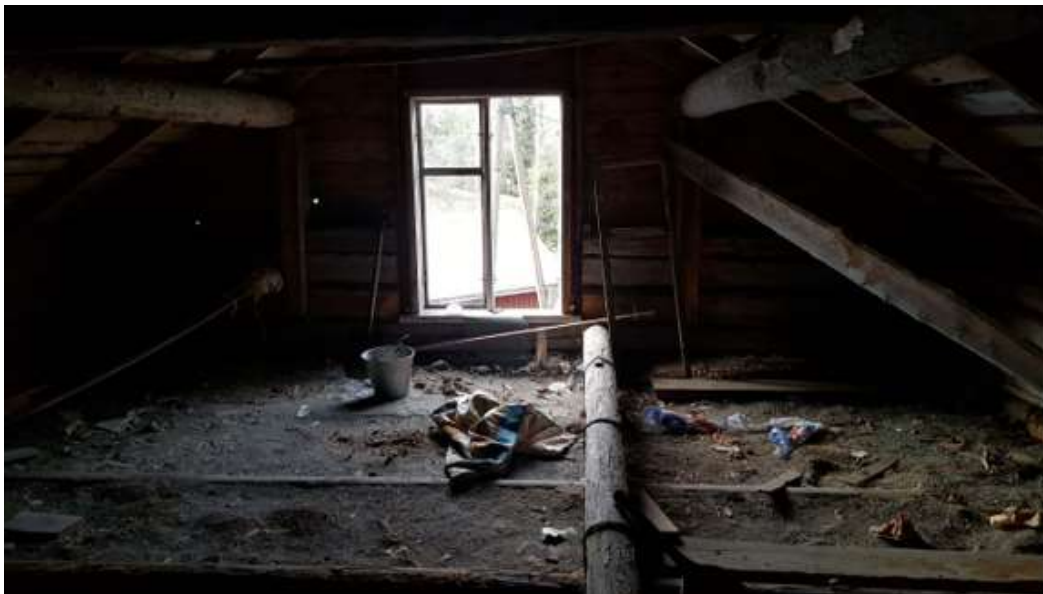
**Kuva 16.** Yläpohja.

Yläpohja on eristetty sepelillä ja hiekalla, jonka alla sanomalehtiä ja laudoitus (Kuva 8 ja 16). Toisessa päädyssä sepelin päällä on lasivilla, joka on kastunut katosta vuotavan veden vuoksi. Seurusteluhuoneen katosta on poistettu pinkopahvi ja sen yläpuolella oleva sahattu lauta näyttää kuivalta silmämääräisesti (Kuva 15).

Välipohjasta poistetaan vanhat lämpöeristeet ja hiekka, sekä sen alta mahdollinen sanomalehti tai muu materiaali. Purkutöiden yhteydessä saadaan selville välipohjan laudoituksen kunto ja mikäli ne ovat hyvässä kunnossa, laudoitus säästetään ja

Laudoituksen päälle asennetaan Ekovilla X5 -ilmansulku, joka limitetään 300 mm saumoistaan. Ilmansulku viedään seinän ja välipohjan liitoksesta seinää pitkin alempaan kerrokseen. Läpivientien kohdalla ilmasulku teipataan tiiviiksi sekä asennetaan läpivientiin ekovilla X -läpivienti. Ilmansulun päälle laitetaan 100 mm ekovillalevy, jonka päälle puhalletaan 350 mm puhallusvillaa. Räystäiden reunoille asennetaan tuulenohjaimet, jotka estävät puhallusvillaa liikkumasta.

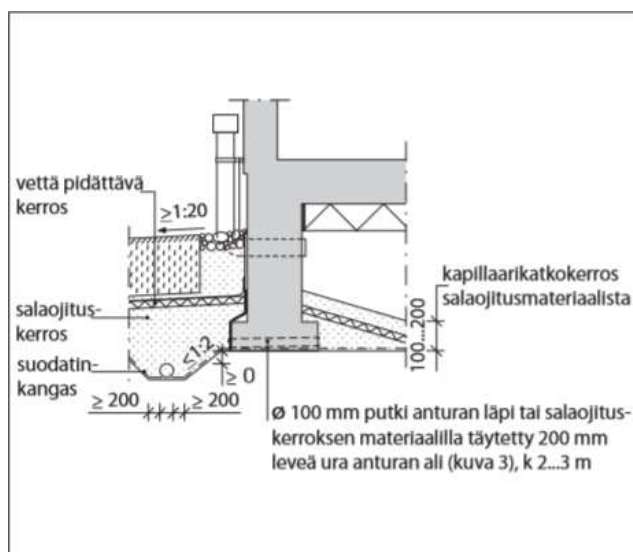
**Kuva 17.** Salaojitus tuulettuvassa alapohjassa. /6/
