KUNTOARVIO JA PTS-EHDOTUS

Asunto Oy Äijälänkatu 4

Opinnäytetyö
Toukokuu 2018
Rakennustekniikan koulutusohjelma
Kiinteistönpitotekniikka ja korjausrakentaminen

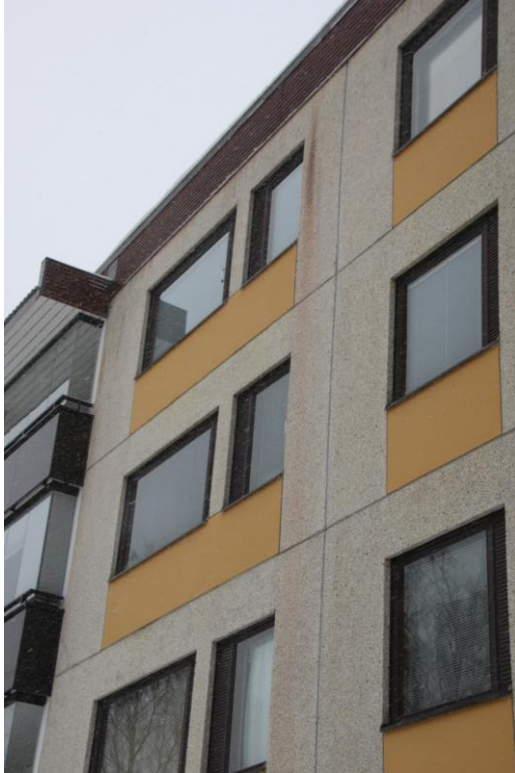
Julkisivu oli tarkastuksen aikana silmämääräisesti tarkastettuna kunnossa. Julkisivussa ei havaittu halkeamia. Muutama värjäytynyt kohta näkyi julkisivun yläosissa. Elementti-saummat olivat siistit ja yhtenäiset. Maalatuissa betonielementeissä havaittiin maalipinnan rikkoutumista, joka olisi tarkastettava tarkemmin.

KUVA 3. Värjäytymä julkisivussa

Toimenpide-ehdotuksena on tutkia salaojat ja sadevesien poistojärjestelmät keväällä uudelleen. Salaojat tulisi puhdistaa viiden vuoden välein. Lisäksi suositeltavaa olisi tarkastaa hormit sekä kattokaivojen toiminta. Kattokaivot tulisi puhdistaa vuosittain. Kohteen julkisivulle ei ole tehty julkisivujen kuntotutkimusta, joka olisi suositeltavaa. Alimmaisten sokkelielementtien pinnat olisi suositeltavaa uusia.

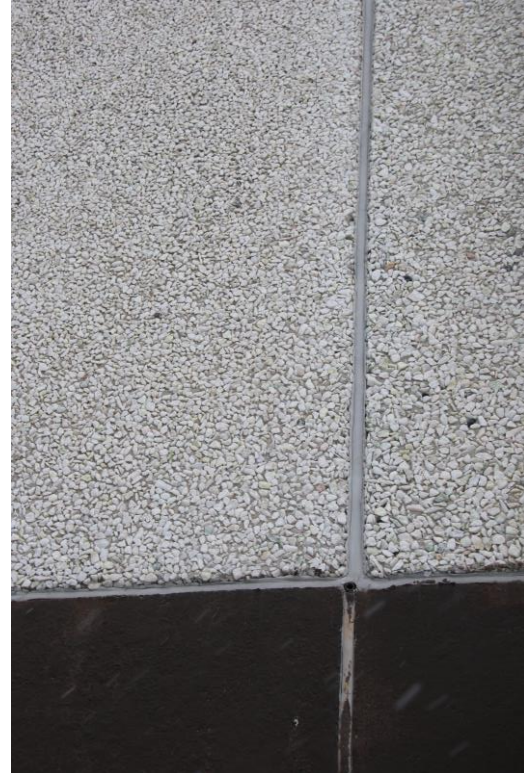
KUVA 4. Elementtisaumaa

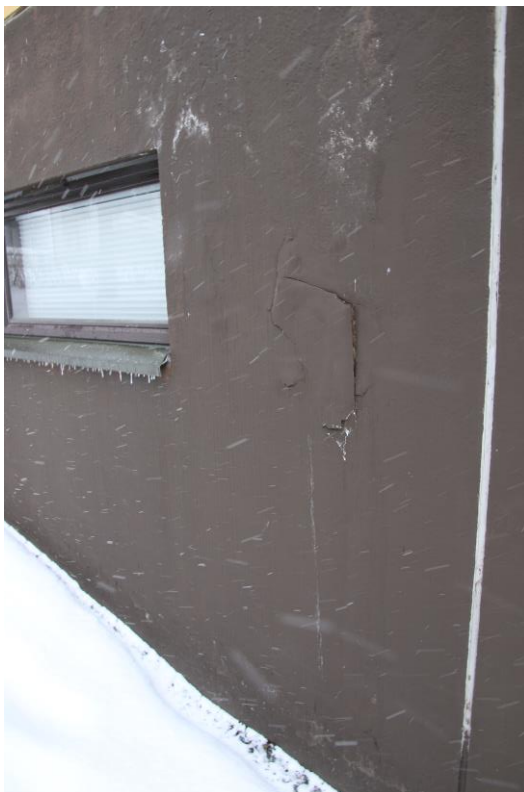
KUVA 5. Alimman kerroksen betonielementin pinnan rikkoutumista

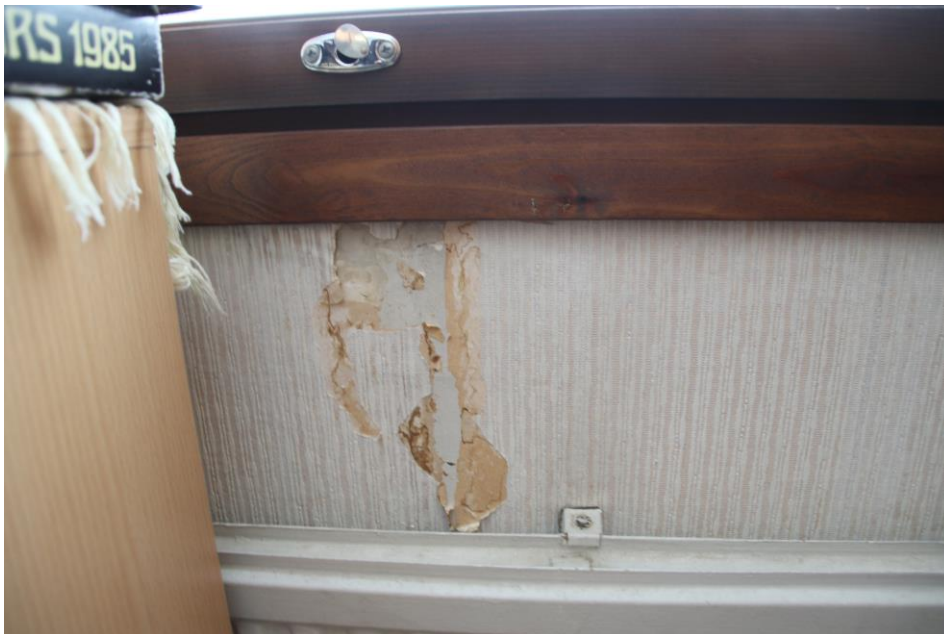
Asunnossa A 5 havaittiin kahden ikkunan alla jo kuivuneita mahdollisia kosteusvaurioita. Toinen ikkunoista sijaitsi sisäpihan puolella ja toinen etupihan puolella. Lisäksi sisäpihan puoleisista ikkunoissa havaittiin maalin kulumista karmeista.

KUVA 6. Etupihan puoleinen ikkuna, mittaus 1

Ikkunan alaosista mitattiin arvot pintakosteudenosoittimella ja arvoja verrattiin käden arvoon, joka vastasi mittauksessa kosteaa pintaa. Pinnat mitattiin Exotek MC-60A pintakosteudenosoittimella. Alla olevassa taulukossa on esitetty mitatut arvot ikkunoiden alta. Pintakosteudenosoittimen ohjeessa betonipinnalle annettujen arvojen mukaan 0-3 arvot vastaavat kuivaa pintaa ja >4 arvot kosteaa. Mitattujen arvojen mukaan mitatut kohdat eivät ole kosteita.

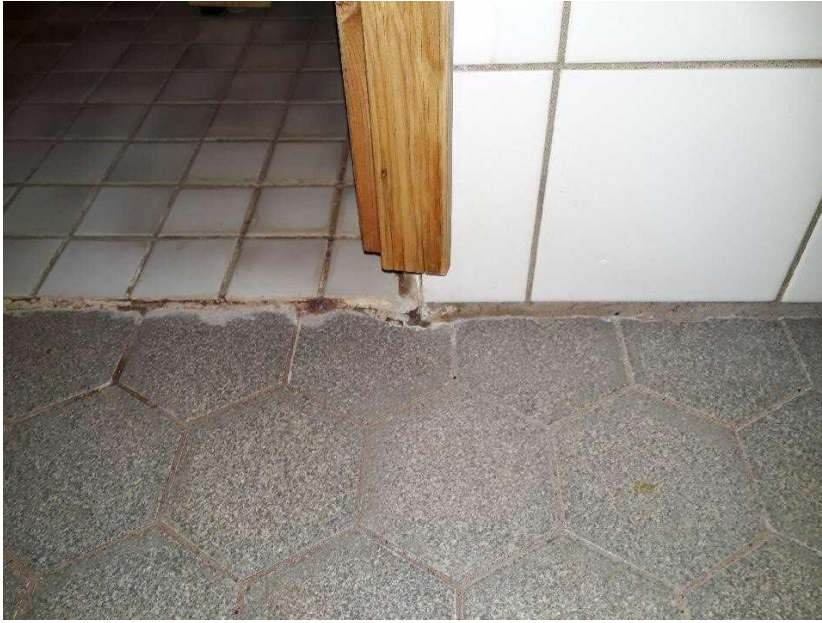
Kohdekäynnillä tarkastettiin kaikki yhteiset tilat. Saunan lauteet olivat todella hyvässä kunnossa. Sauna oli uusittu vuonna 2016. Toisen pukuhuoneen katon maali oli irtoamassa hilseilemällä. Taloyhtiön puheenjohtaja lähetti isännöitsijälle kuvia taloyhtiön saunasta ja pukuhuoneesta. Kyseiset kohdat tulee tutkia paremmin avaamalla rakenteita ja mittaamalla kosteusarvoja. Lisäksi toisen kylpyhuoneen patterista oli irronnut maali ja se oli päässyt ruostumaan.

KUVA 7. Saunan ja kylpyhuoneen välinen lattiasauma. (Kuva: Jouni Kononow)

Yhteisen saunan ja pukuhuoneen mahdolliset kosteusvauriot tulee tarkastaa tarkemmin avaamalla rakenteita. Samoin wc:n kotelo tulee avata ja tutkia mahdolliset kosteusvauriot. Yhteiskäytössä olevan saunatilan laattalattian käyttöikä on 20-40 vuotta. Seinäpintojen laatta ja kosteussivelyn käyttöikä on 10-20 vuoden kuluessa sekä kattopaneelien 12-18 vuotta. Saunan paneloinnin käyttöikä on 10-30 vuotta.

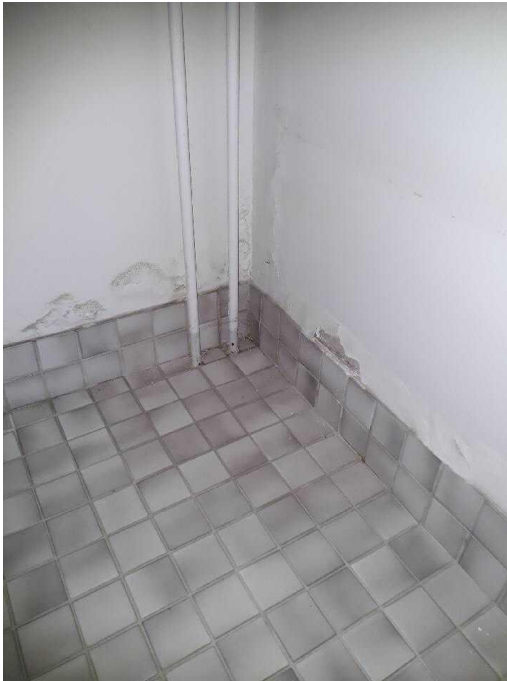
KUVA 8. Pukuhuoneen ja kellarikäytävän välinen seinä (Kuva: Jouni Kononow)

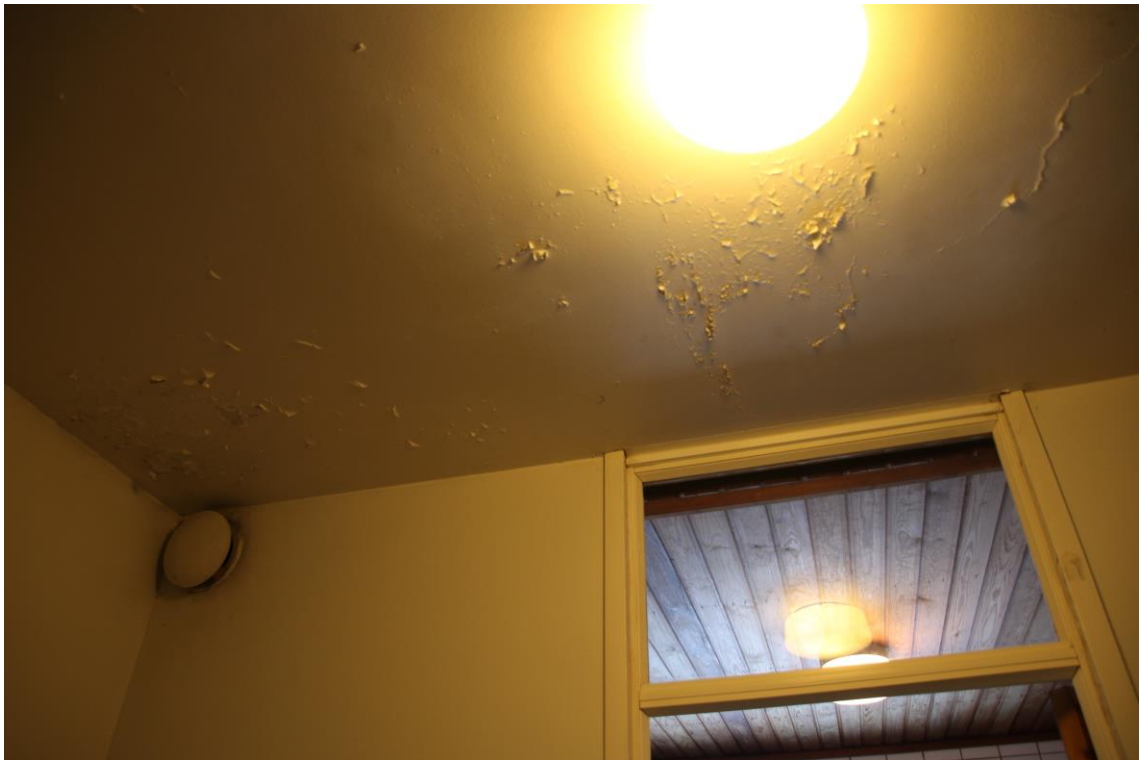
KUVA 9. Pukuhuoneen katto.

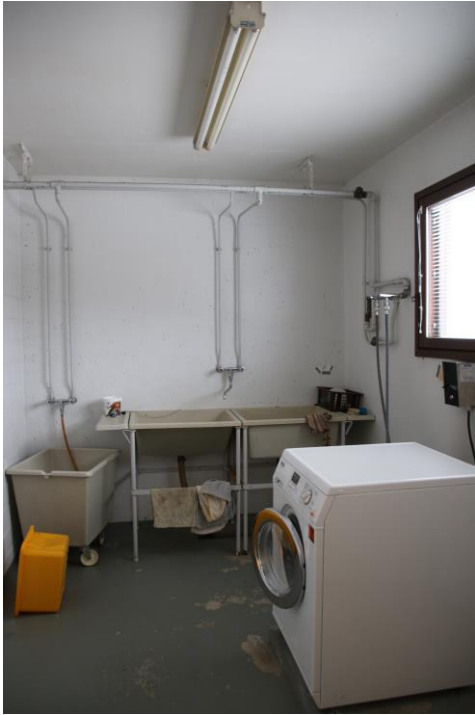
Pyykkitupa ja kuivaushuone olivat hyvässä kunnossa ikäisekseen. Pyykkituvan lattiama-
teriaali oli kulunut muutamasta kohdasta ja betonipinta oli näkyvillä. Kylmävarasto ja
kellarivarastot olivat hyvässä kunnossa. Seinissä eikä kattopinnoissa näkynyt värinmuu-
toksia. Kellarikäytävät olivat siistit ja hyvässä kunnossa. Kellarissa sijaitsee pyörävaras-
tot, jotka näyttivät pinnoiltaan olevan hyvässä kunnossa, mutta tila näytti ahtaalta. Asu-
kaskyselyn vastausten perusteella pyörille tarvittaisiin enemmän tilaa.

KUVA 10. Pyykkitupa

Yleisissä tiloissa ei havaittu kiireellisiä toimenpiteitä vaativia ongelmia. Toimenpide-ehdotuksena on tutkia wc:n mahdolliset kosteusvauriot tarkemmin. Porrashuoneiden palovaroittimet tulisi tarkastaa ja kiinnittää niiden oikeille paikoille kattoon. Pyykkituvan lattiatapinnan uusiminen on suositeltavaa.

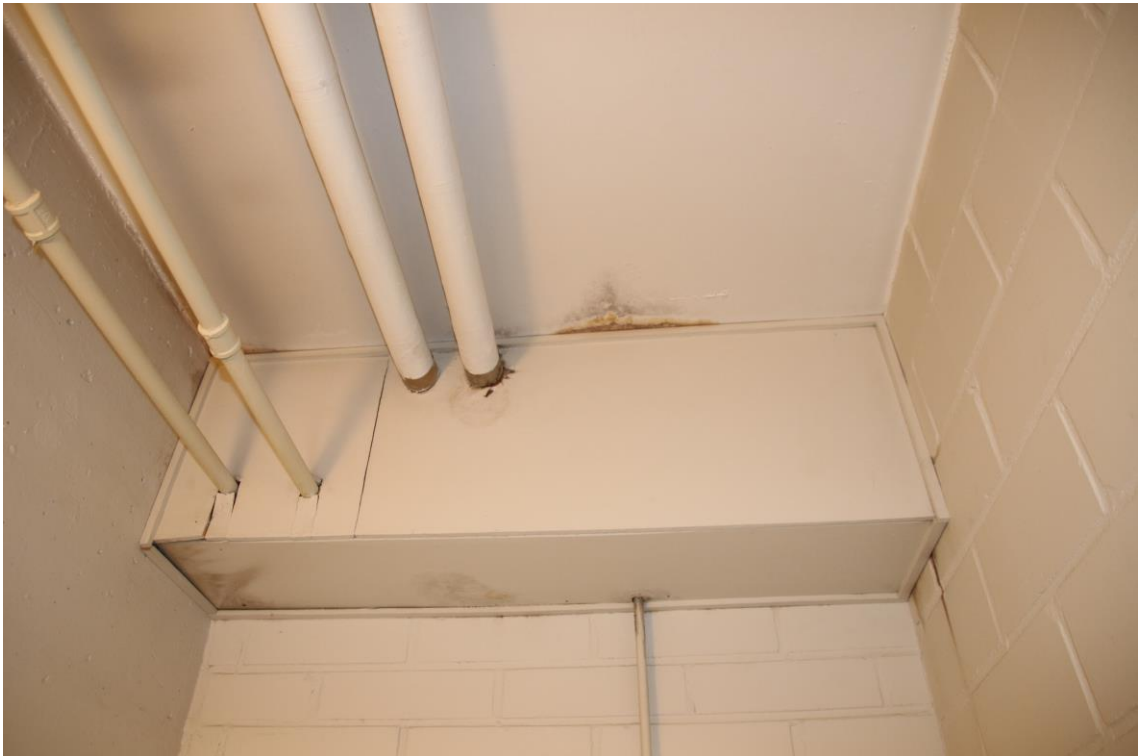
Kellarikäytävällä sijaitsee myös wc-tila. Wc oli muuten hyvässä kunnossa, mutta katossa olevassa kotelossa näkyi mahdollisia kosteusvaurioita. Vauriot vaativat tarkemman tutkimisen sekä kotelon avaamisen, vahinkojen laajuuden selvittämiseksi.

KUVA 12. Wc-tilan kotelo.

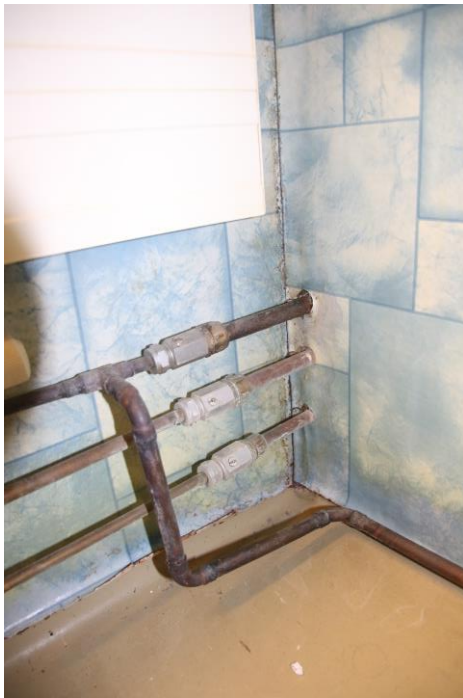
Yhdessä asunnossa havaittiin kylpyhuoneessa seinien ja lattian muovimateriaalien halkeilua saumoista, mutta paikalla ollut asukas kertoi, ettei hän käytä suihkua ollenkaan. Huoneiston mahdolliset kosteusvauriot tulee tarkastaa avaamalla rakenteita. Toisessa asunnossa suihkun kohdalla oli muovitapetti rikki. Toisessa huoneistossa ei ollut tehty kylpyhuoneremonttia.

KUVA 14. Murtunut/huonosti saumattu muovimateriaalien saumat

Toimenpide-ehdotuksena on tarkastaa kaikki kylpyhuoneet ja mahdolliset kosteusvauriot tulee paikallistaa. Kiinteistössä ei ole tehty käyttövesiputkiremonttia, joka alkaa pian olla ajankohtainen. Samalla tulisi uusia kylpyhuoneet.

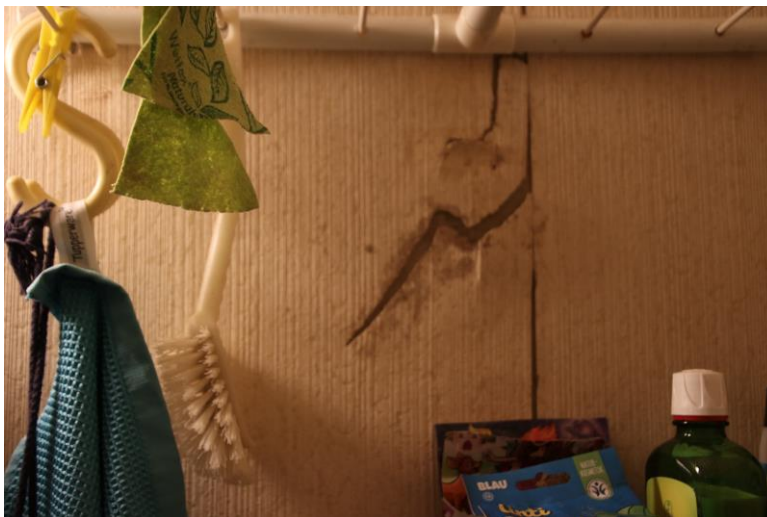
KUVA 15. Haljennut muovitapetti

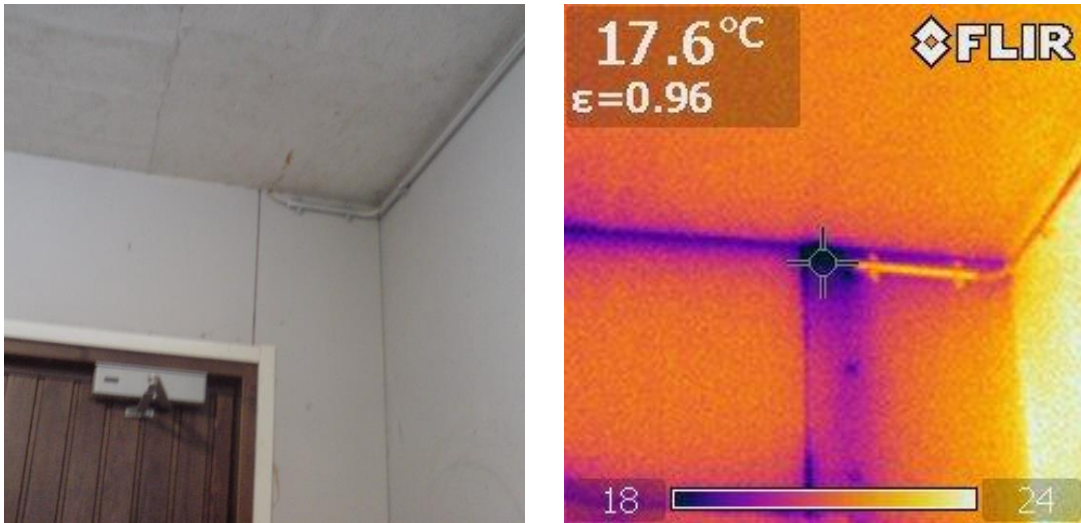
Kuvauspaikka: Sisäpihalle vievän oven läheinen nurkka

Lämpötilat:	
Sisäilma	20 °C
Ulkoilma	- 3 °C
Mittauspiste	17,6 °C
Minimi	18 °C
Maksimi	24 °C
Lämpötilaindeksi	90
Korjausluokitus	4

Lämpökamerakuvassa näkyy kylmempi kohta, mutta lämpötilaindeksin mukaan lämpötilaero ei ole hälyttävä. Kylmempi kohta saattaa johtua puutteellisesta eristyksestä tai ilmavuodosta, mutta kohta ei vaadi korjausta. Kellarikerroksissa havaittiin lämpökamerakuvissa samanlaisia kylmempitä kohtia välipohjan liitoskohdissa, mutta lämpötilaerot eivät olleet suuria eivätkä ne vaadi korjausta.

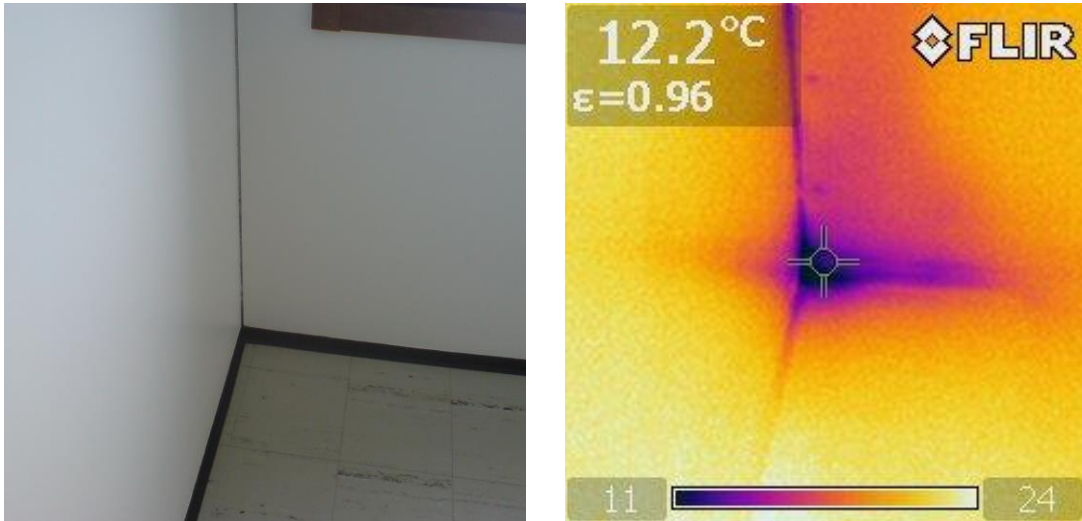
Kuvauspaikka: B-porraskäytävän 2. kerroksen tasanteen nurkka

Lämpötilat:	
Sisäilma	18 °C
Ulkoilma	- 3 °C
Mittauspiste	12,2 °C
Minimi	11 °C
Maksimi	24 °C
Lämpötilaindeksi	72
Korjausluokitus	4

Porraskäytävän tasanteiden nurkat näkyivät kuvissa kylmempinä kohtina, mutta lämpötilaindeksin mukaan kohta ei vaadi korjausta. Nurkkien kylmemmät kohdat voivat johtua puutteellisesta eristyksestä tai kylmäsillasta.

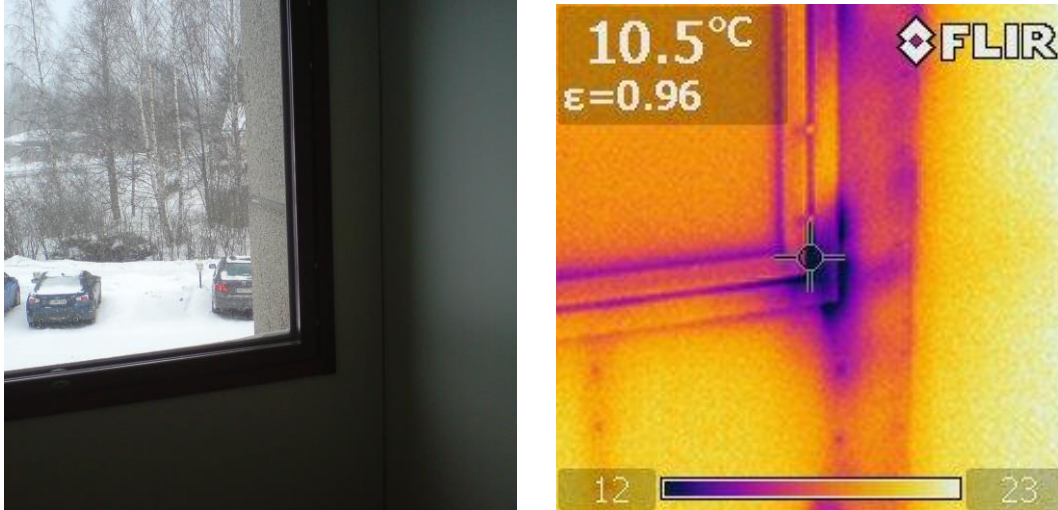
Kuvauspaikka: B-porraskäytävän 2. kerroksen tasanteen ikkuna

Lämpötilat:	
Sisäilma	18 °C
Ulkoilma	- 3 °C
Mittauspiste	10,5 °C
Minimi	12 °C
Maksimi	23 °C
Lämpötilaindeksi	64
Korjausluokitus	2

Porraskäytävien ikkunoiden karmien ympärillä havaittiin lämpökameralla kylmempiä kohtia. Kylmät kohdat ikkunan tiivisteiden kohdalla johtuvat todennäköisesti ilmavuodosta. Kylmät kohdat ikkunan karmien ulkopuolella voi johtua puutteellisesta eristyksestä. Mahdollinen korjaussuunnitelma on vaihtaa ikkunat uusiin ja lisätä eristystä ikkunan ympärille.

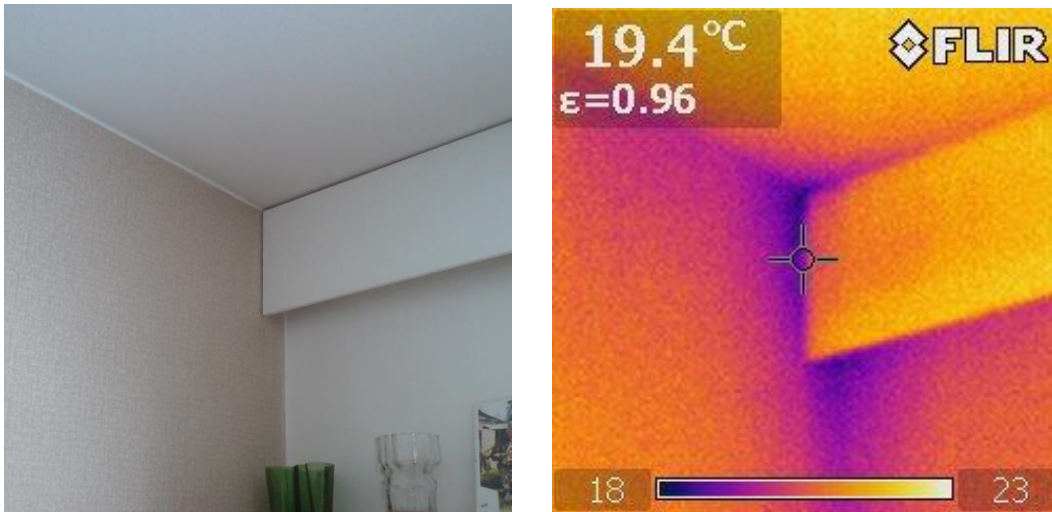
Kuvauspaikka: Asunto A 2 makuuhuoneen ja porraskäytävän vastainen nurkka

Lämpötilat:	
Sisäilma	22 °C
Ulkoilma	- 3 °C
Mittauspiste	19,4 °C
Minimi	18 °C
Maksimi	23 °C
Lämpötilaindeksi	90
Korjausluokitus	4

Asunnon ja porraskäytävän vastaisessa seinässä havaittiin lämpökameralla kylmempi kohta. Mikäli halutaan tarkempia tutkimuksia, tulee verholauta irrottaa ja kuvata kohta uudestaan. Kylmempi kohta voi johtua ilmavuodosta tai liian vähäisestä eristyksestä. Korjausluokitus on 4 eli hyvä, eikä kohta vaadi korjausta.

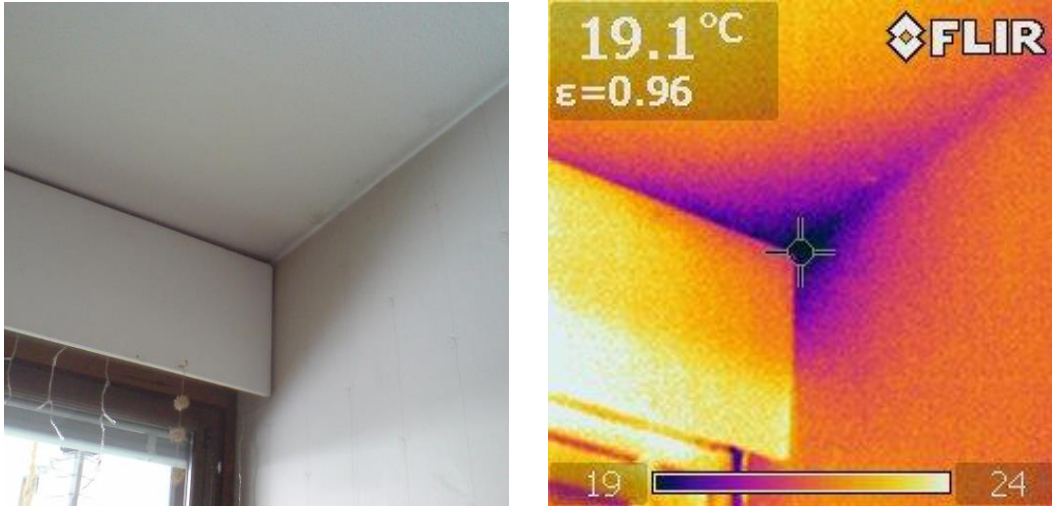
Kuvauspaikka: Asunto A 5 olohuoneen nurkka

Lämpötilat:	
Sisäilma	22 °C
Ulkoilma	- 3 °C
Mittauspiste	19,1 °C
Minimi	19 °C
Maksimi	24 °C
Lämpötilaindeksi	88
Korjausluokitus	4

Mittauskohdan korjausluokitus on 4 eli hyvä. Mikäli halutaan tarkempia tutkimuksia, tulee verholauta irrottaa ja kuvata kohta uudestaan. Muutamassa muussakin asunnossa havaittiin samassa kohdassa kylmempi kohta lämpökameralla. Kyseessä voi olla ilma-
vuoto tai kohdassa on liian vähän eristettä. Korjausluokituksen mukaan kohta ei vaadi korjausta.

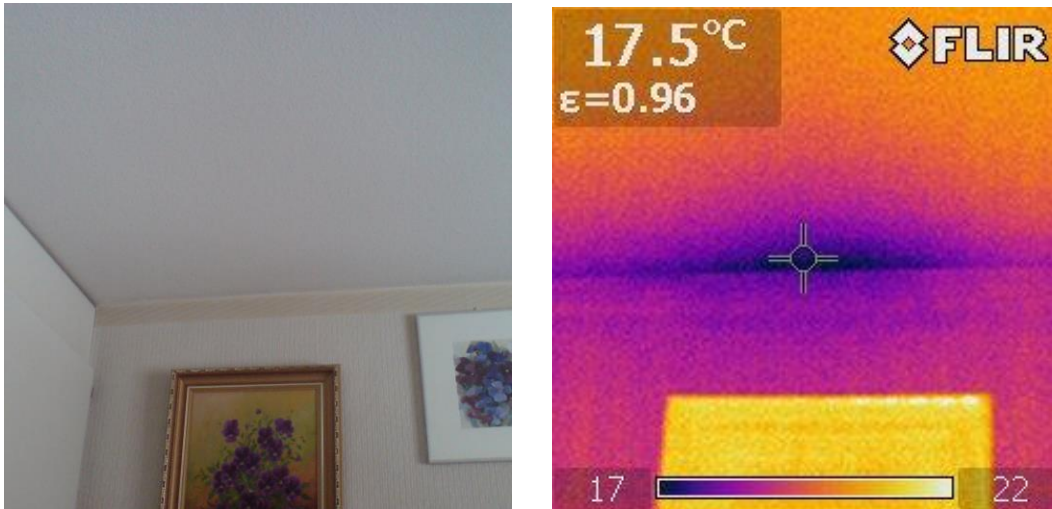
Kuvauspaikka: Asunto A 5 makuuhuoneen ulkoseinän vastainen yläpohjan nurkka

Lämpötilat:	
Sisäilma	20 °C
Ulkoilma	- 3 °C
Mittauspiste	17,5 °C
Minimi	17 °C
Maksimi	22 °C
Lämpötilaindeksi	87
Korjausluokitus	4

Yläpohjan ja seinän liittymäkohdassa havaittiin lämpökameralla kylmempi kohta. Kuvattu kohta on ulkoseinästä. Kylmemmät kohdat voivat johtua ilmavuodosta tai liian vähäisestä eristyksestä. Korjausluokitus on hyvä, eikä kyseinen kohta tarvitse korjausta.

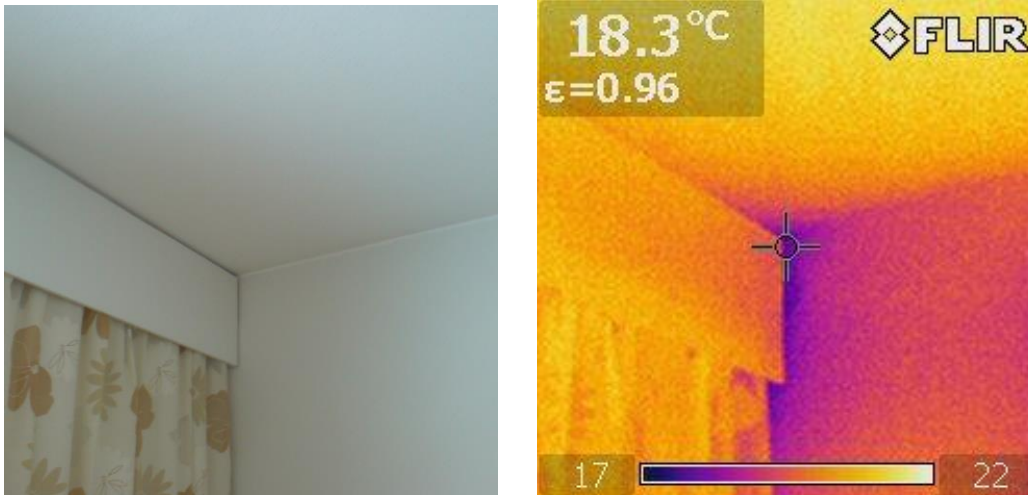
Kuvauspaikka: Asunto B 9 makuuhuoneen ja porrashuoneen vastainen nurkka

Lämpötilat:	
Sisäilma	20 °C
Ulkoilma	- 3 °C
Mittauspiste	18,3 °C
Minimi	17 °C
Maksimi	22 °C
Lämpötilaindeksi	92
Korjausluokitus	4

Asunnon ja porraskäytävän vastaisessa seinässä havaittiin lämpökameralla kylmempi kohta. Mikäli halutaan tarkempia tutkimuksia, tulee verholauta irrottaa ja kuvata kohta uudestaan. Kylmempi kohta voi johtua ilmavuodosta tai liian vähäisestä eristyksestä. Korjausluokitus on 4 eli hyvä, eikä kohta vaadi korjausta.

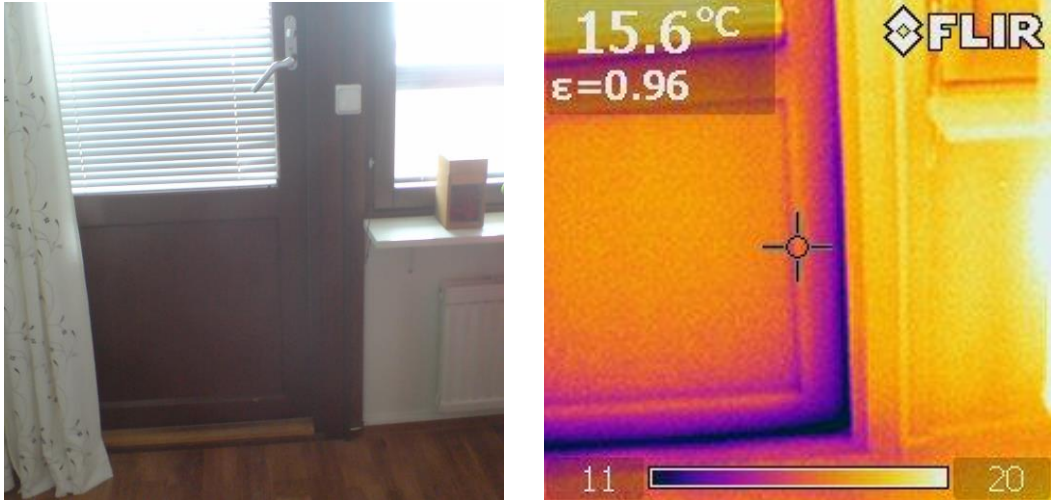
Kuvauspaikka: Asunto B 9 parvekkeen ovi

Lämpötilat:	
Sisäilma	19 °C
Ulkoilma	- 3 °C
Mittauspiste	15,6 °C
Minimi	11 °C
Maksimi	20 °C
Lämpötilaindeksi	85
Korjausluokitus	4

Parvekkeen ovissa havaittiin lämpökamerakuvissa kylmiä kohtia ovien tiivisteiden kohdalla. Kylmät kohdat johtuvat todennäköisesti ilmapuodoista, mutta korjausluokituksen mukaan parvekkeiden ovet eivät tarvitse korjausta.

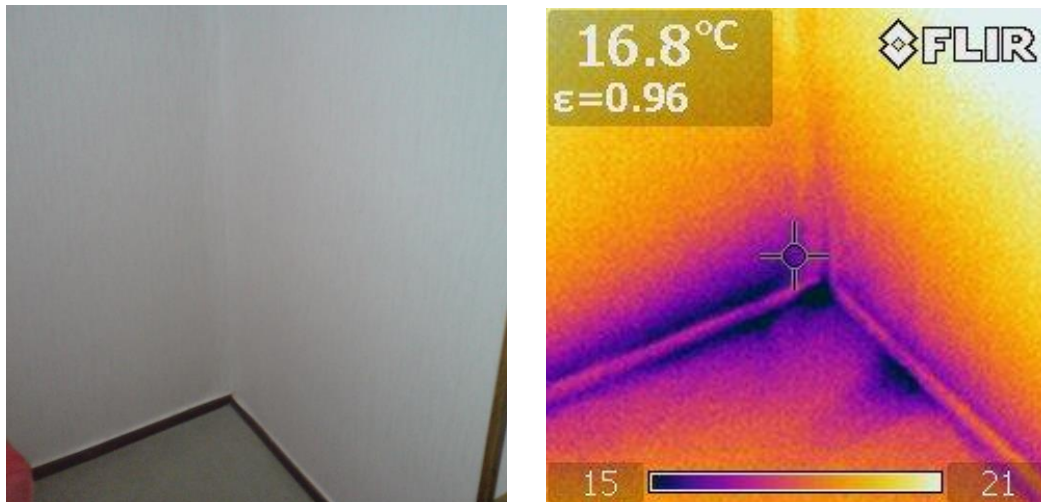
Kuvauspaikka: Asunto C 18 olohuoneen nurkka, takana parveke

Lämpötilat:	
Sisäilma	20 °C
Ulkoilma	- 3 °C
Mittauspiste	16,8 °C
Minimi	15 °C
Maksimi	21 °C
Lämpötilaindeksi	86
Korjausluokitus	4

Alimmassa kerroksessa havaittiin lämpökameralla alapohjassa kylmempi kohta seinässä, joka vastaa maahan. Seinän takana sijaitsee parveke. Kylmempi kohta saattaa johtua il-mavirrasta tai kylmäsillasta. Korjausluokituksen mukaan kohta ei tarvitse korjausta.

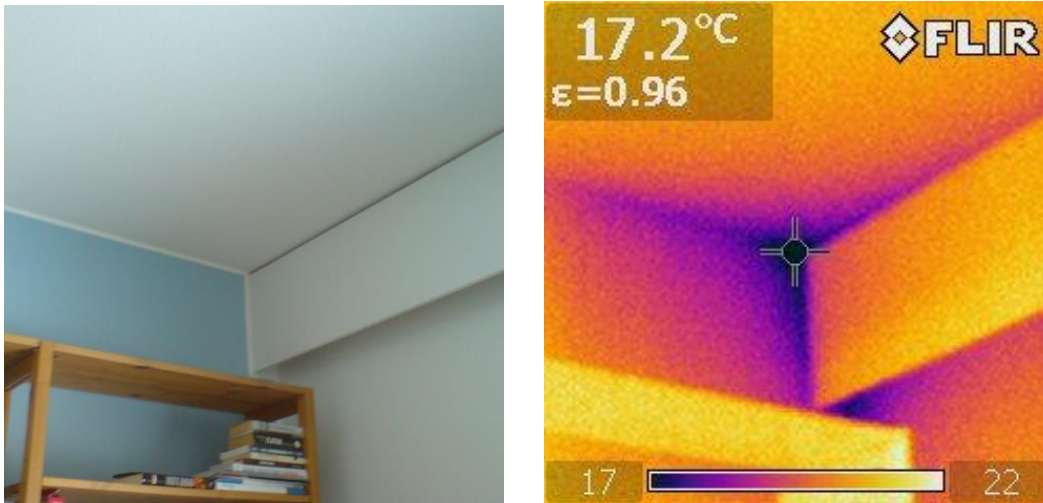
Kuvauspaikka: Asunto C 28 porraskäytävän vastainen yläpohjan liitospaikka

Lämpötilat:	
Sisäilma	20 °C
Ulkoilma	- 3 °C
Mittauspiste	17,2 °C
Minimi	17 °C
Maksimi	22 °C
Lämpötilaindeksi	87
Korjausluokitus	4

Rappukäytävän ja asunnon välisen yläpohjan liitospaikassa havaittiin kylmempi kohta. Mikäli halutaan tarkempia tutkimuksia, tulee verholautaa irrottaa ja kuvata kohta uudelleen. Kylmä kohta saattaa johtua ilmavuodosta tai liian vähäisestä eristyksestä. Korjausluokitus on 4 eli hyvä, eikä kohta vaadi korjausta.

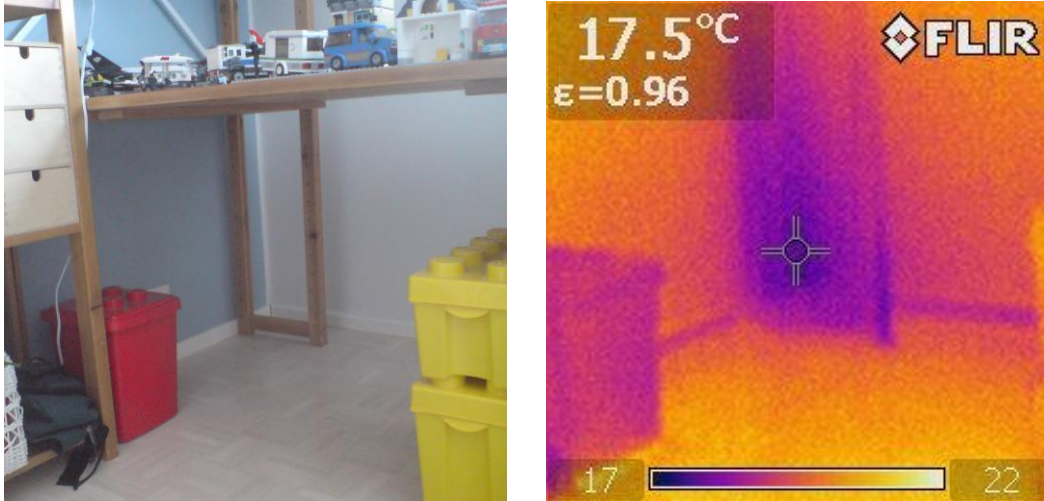
Kuvauspaikka: Asunto C 28 porraskäytävän vastainen seinän kulma

Lämpötilat:	
Sisäilma	20 °C
Ulkoilma	- 3 °C
Mittauspiste	17,5 °C
Minimi	17 °C
Maksimi	22 °C
Lämpötilaindeksi	89
Korjausluokitus	4
