Rivitalo kuntoarviota vaille

Asunto Oy Muurarimpiha

Aki Kuorelahti TRA14S

Toukokuu 2018

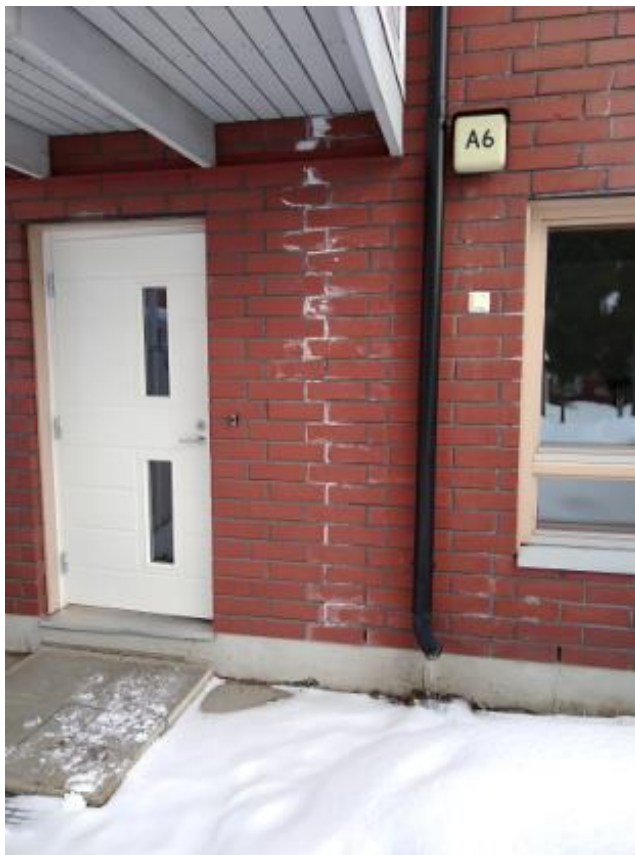
Kuvio 12. Tiilihärmää julkisivussa

Suolavauriot ilmestyvät julkisivuihin suolan kiteytyessä tiilen pintakerroksessa. Mikäli tiilijulkisivun pintaan kiteytyvät vesiliukoiset suolat ovat peräisin laastista, niin voidaan puhua sellaisesta suolavauriosta, kuin tiilihärmä. Tämä ilmiö esiintyy eniten etelän- ja lännenpuoleisissa seinissä, joissa on suurin haihtuminen. Rakenteen kuivussa vesiliukoiset suolat kulkeutuvat seinärakenteen pinnalle ja kiteytyessään ne muodostavat vaaleita suolaläiskiä ja suolahärmettä (Kuvio 12). Tiilipinnat ovat alttiita suolahärmehtimiselle, jos ne ovat olleet pitkään suojaamattomina ilman pellityksiä, räystäskouruja ja syöksyjä. (Julkisivun kunnossapito ja hoito n.d. 2018).

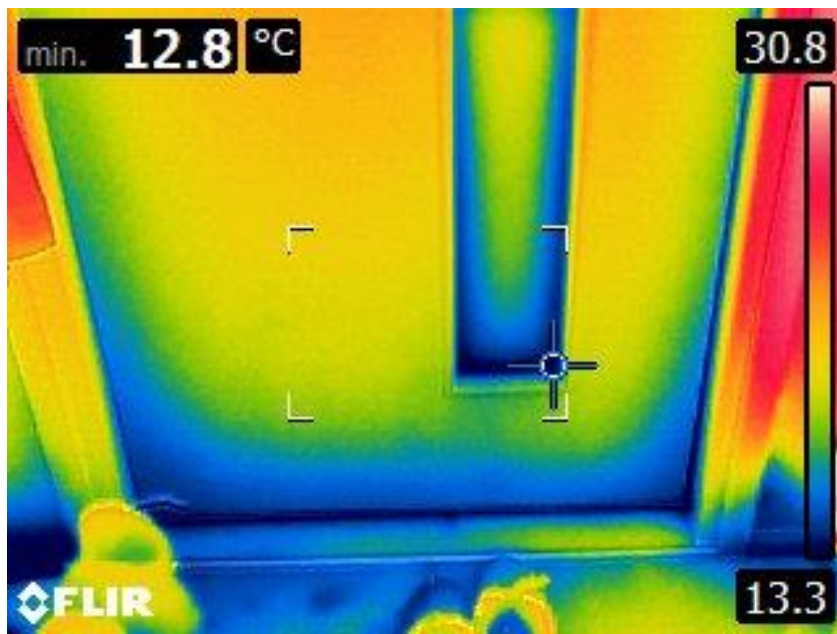
Kuvio 16. Lämpökamerakuva ulko-ovesta

täydentämään kuntoarvioijan havaintoja. Lämpökamerakuvaus on kuitenkin aikaa vievä tutkimus ja vaatii alkujärjestelyjä tiedotteineen ja huoneistossa tehtäviin järjestelyihin kuvauksen mahdollistamiseksi. Lämpökuvaus on perinteisesti tehty omana tutkimuksenaan, niin laajemmin tässä työssä ei nähty tarpeelliseksi lähteä lämpökamerakuvausta käsittelemään. Tässä työssä kuvausmateriaali toimii tehtävien havaintojen varmistamisessa. Kuviot 16 ja 17 ovat esimerkkinä kohteeseen tehdystä lämpökamerakuvauksesta. Kuvioissa näkyy kuvaus huoneiston ulko-oven alareunan kohdalla
