HIRSIRUNKOISEN OMAKOTITALON PERUSKORJAUSSUUNNITELMA

Markus Linna
Opinnäytetyö
Kevät 2018
Rakennusalan työnjohdon tutkinto-ohjelma
Oulun ammattikorkeakoulu

Title of thesis: Renovation plan for a log house

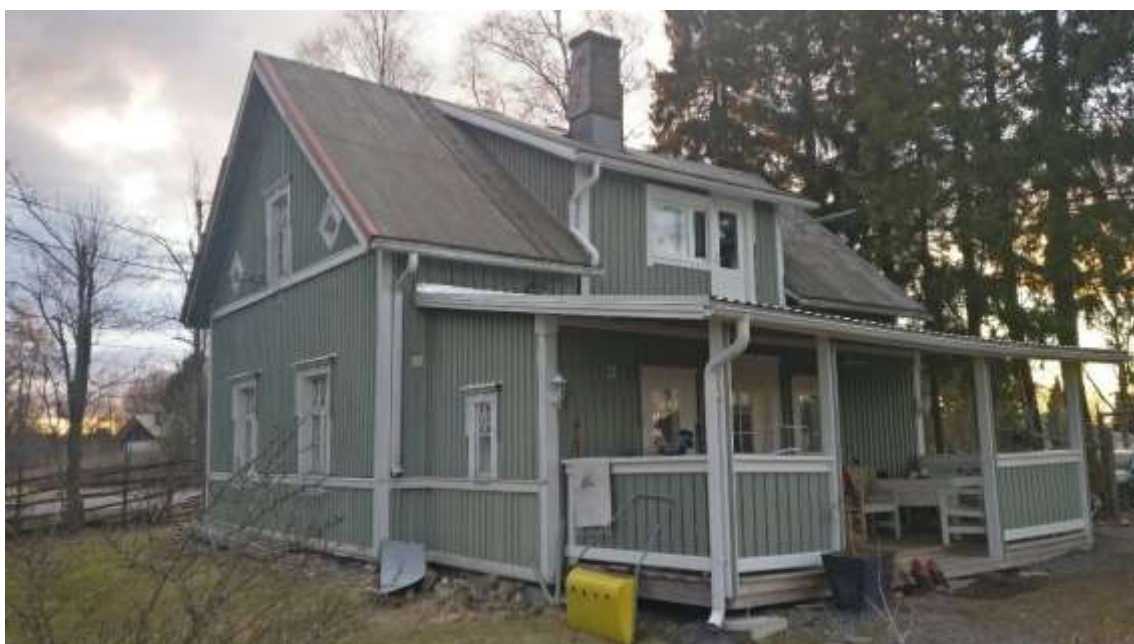
KUVA 1. Elovaaran päärakennus

Kunnostettava kohde on Museoviraston suojelema, vuonna 1925 rakennettu hirsirunkoinen omakotitalo (kuva 1), joka löytyy Tervajoen osayleiskaavasta tunnistella sr55. Elovaaran päärakennus 24B (liite 1). Rakennus sijaitsee entisen Vähänkylän kunnan Perkiössä, joka nykyisin on osa Vaasan kaupunkia. Hirsirunko on rakennettu irtonaisten kiilakivien päälle, joten alapohja pääsee tuulettumaan. Tuulettuva alapohja on luultavasti suurin yksittäinen syy sille, että runko ei ole kärsinyt home- tai kosteusvaurioita.

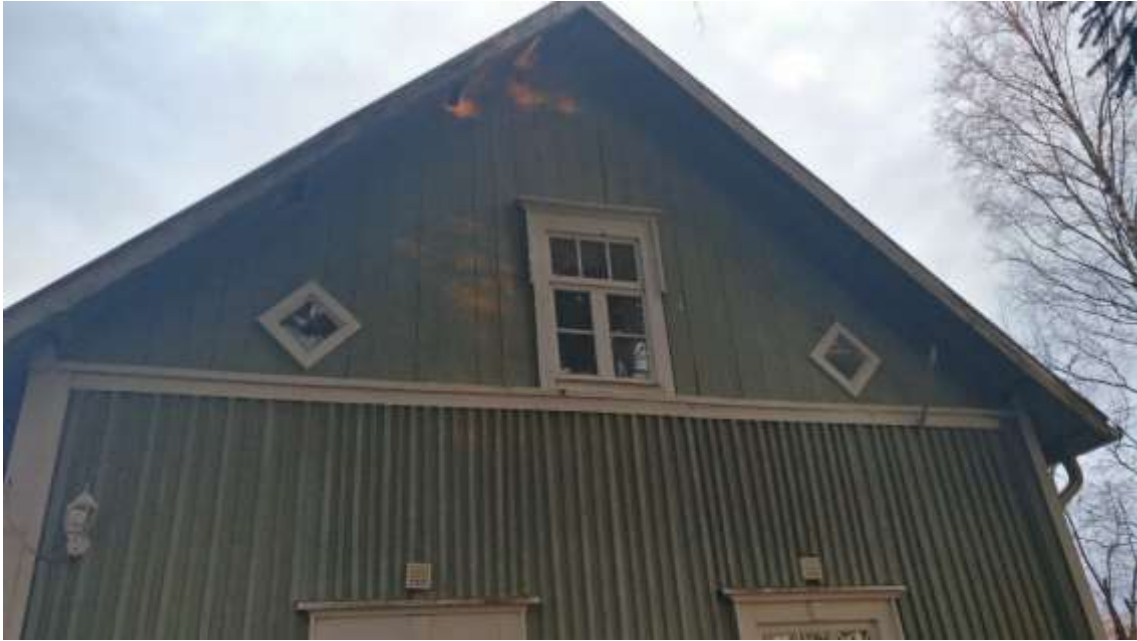
KUVA 3. Pohjoispääty

Ulkoverhoilu koolauksineen puretaan ja kaikki puutavara kerätään puujätelavalle. Ikkunoiden aluspellit menevät metallijätteeseen. Ulkoverhouksen purku- ja rakennusvaiheessa tulee ottaa huomioon mahdollisesti tarvittava sääsuojaus. Avoinna oleva julkisivu tulee suojata sateelta, jotta rakenteet eivät pääse kastumaan (8). Verhoilu on toteutettu sahatusta laudasta ja rimasta, joten vastaavan näköisen rakenteen pystyy toteuttamaan uudesta puutavarasta eikä vanhaa ole tarvetta yrittää ehostaa. Lisäksi nykyinen rimoitus on tehty osaksi lyhyistä paloista, jotka repsottavat ja ovat huonokuntoisia. Pohjoispäädyn yläosasta rimoitus puuttuu kokonaan (kuva 3).

Hirsien päälle asennetaan tuulensuojalevyt. Kohteessa käytetään Runkoleijonaa, koska sillä saadaan tuulensuojan lisäksi toteutettua lisälämmöneristys. Levyt kiinnitetään hirsiin valmistajan kiinnitysohjeiden mukaisesti. Levyt tulee kiinnittää jokaiselta reunalta, jotta tuulensuojarakenteesta saadaan tiivis. Lisäksi levyjen saumat teipataan tuulensuojateipillä ilmatiiviuden varmistamiseksi.

Tuulensuojalevyjen päälle asennetaan vaakakoolaus sopivalla jaolla siten, että ikkunoiden alapuolelle pystytään kiinnittämään uudet pellit ja niiden alapuolella olevat laudat ja rimat saadaan kiinnitettyä vähintään kolmesta kohdasta korkeussuunnassa. Laudat ja rimat maalataan ensimmäisen kerran ennen seiniin asen-

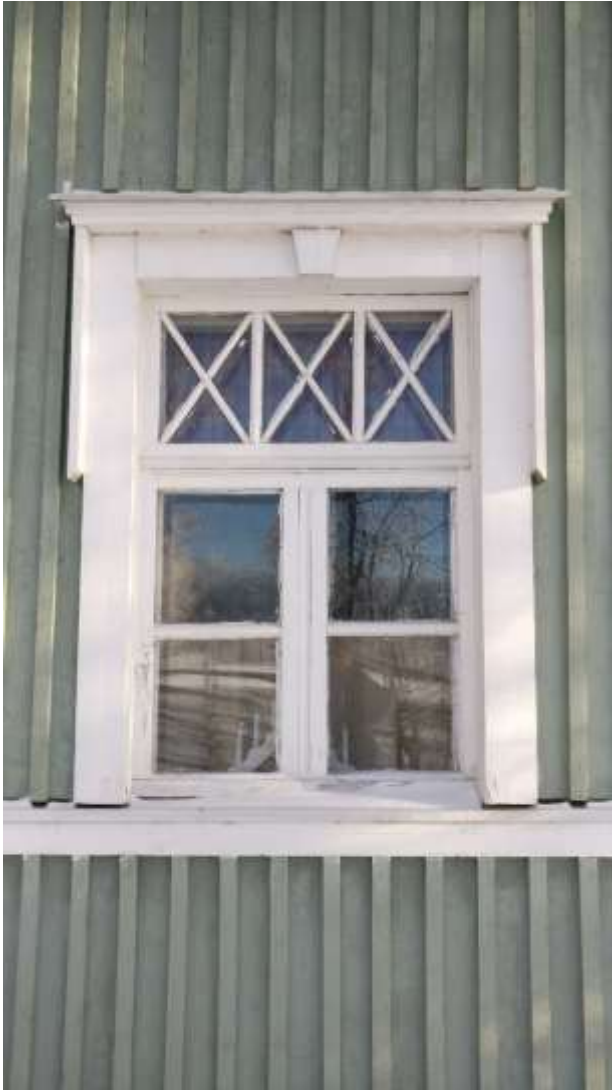
KUVA 4. Kunnostettavat ikkunat

Kun hirret on saatu näkyviin, irrotetaan ikkunat. Koska kohde on Museoviraston suojelema, vanhat ikkunat kunnostetaan. Museoviraston omilta internetsivuilta löytyy yksityiskohtainen ikkunoiden korjauskortti, mutta sitä asiaa en käsittele tässä suunnitelmassa kovin yksityiskohtaisesti (9, linkki Ikkunoiden korjaus). Yläkerran pieniin ikkunoihin leikataan uudet lasit hajonneiden tilalle ja tiivistetään reunat kunnolla ilmatiiviiksi. Isommat ikkunat puretaan karmeistaan ja puuosat hiotaan sekä maalataan. Lasien ja karmien välit tiivistetään ja ikkunat asennetaan takaisin. Karmien ympärykset eristetään uretaanivaahdolla. Kuvassa oleva ikkuna on yksi parhaassa kunnossa olevista (kuva 4). Eteläpäädyn ikkunat ovat kärsineet auringosta enemmän ja osassa ristikot ovat huonokuntoisia.

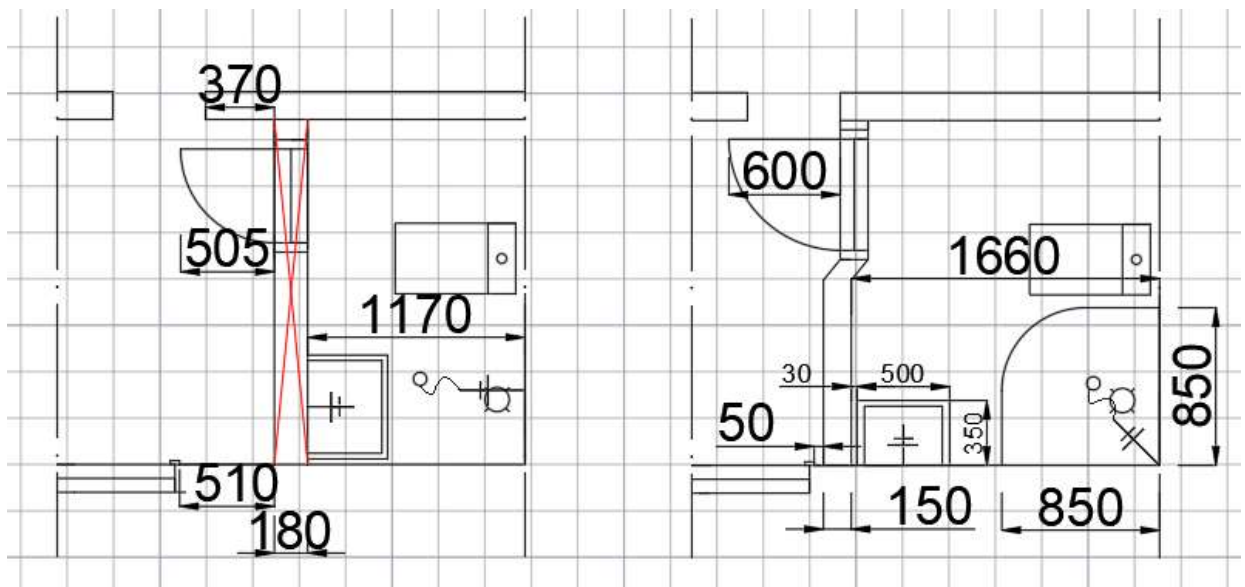
KUVA 5. Vanha ja uusi kylpyhuone

Kun vedentulo on katkaistu, putket irrotetaan molemmista päistä ja valutetaan
tyhjiä viemäriin tai tarvittaessa ämpäriin. Suihku, lavuaari ja wc-istuin puretaan
pois ja kaivojen päälle teipataan muovit suojaiksi, ettei viemäriin joutuisi purkujä-
tettä tai mitään muuta ylimääräistä. Lattia puretaan betonipinnalle. Kylpyhuoneen
katto on matalammalla kuin eteisessä, koska katto on koolattu ja paneloitu uu-
delleen. Katto palautetaan samaan korkeuteen kuin se on eteisessä, joten suih-
kukaapille jää enemmän tilaa korkeussuunnassa. Seinärakenteet puretaan niin,
että vain runko jää jäljelle. Kylpyhuoneen ja eteisen välinen ei-kantava seinä pu-
retaan kokonaan (kuva 5).

Eteisen ja kylpyhuoneen väliseinä (kuva 5) tehdään uudelleen kertopuurunkoi-
sena ja eteisen puolelle rungon päälle laitetaan erikoiskova kipsilevy. Kaikkien
seinien villat uusitaan, ulkoseinille 100 mm:n ja 50 mm:n villa limitettynä ja väli-
seinään 75 mm:n. Villan jälkeen asennetaan höyrynsulku seinille valmistajan oh-
jeen mukaisesti limittäen ja saumat teipataan vielä höyrynsulkuteipillä. Seinä koo-
lataan 22 x 50 mm:n rimoilla. Rimojen päälle asennetaan 12 mm:n filmivanerit.
Näin saadaan vähennettyä seinien elämistä ja laattojen saumat eivät halkeile.

Seinille levitetään vedeneristys. Tätä työvaihetta tekemään tarvitaan henkilö, jolla on vedeneristäjän sertifiikaatti. Vedeneristyksen päälle tulee laatoitus ja seinien laatoituksen jälkeen tehdään lattian vedeneristys ja laatoitus. Lopuksi saumataan laatoitus. Suihkukaappi, lavuaari, wc-istuin ja putket on mahdollista asentaa itse, mutta putkien koepaineistus, tarkistus ja liittäminen tulee jättää ammattilaisen tehtäväksi. Järkevintä on kuitenkin antaa ammattilaisen asentaa vesikalusteet ja putket, jotta voidaan olla varmoja kaiken toimivuudesta ja turvallisuudesta (11).

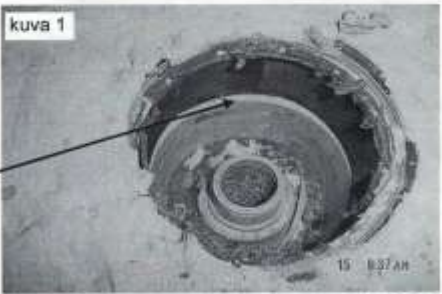
kuva 1

Pesuhuone:
Pesuhuoneen remonti on kesken ja lattiavalu on vielä "tuore".
Lattiakaivon on uusittu korokerengas, mutta itse kaivo on vanha. **Kaivon ja korokerenkaan sauma kannattaa tiivistää** tarkoitukseen sopivalla tiivistysmassalla. (Silikoni ei käy, vaan esim. Sikaflex 11 FC)
