70-luvun kerrostalon peruskorjaus

Opinnäytetyö

SeAMK Tekniikka

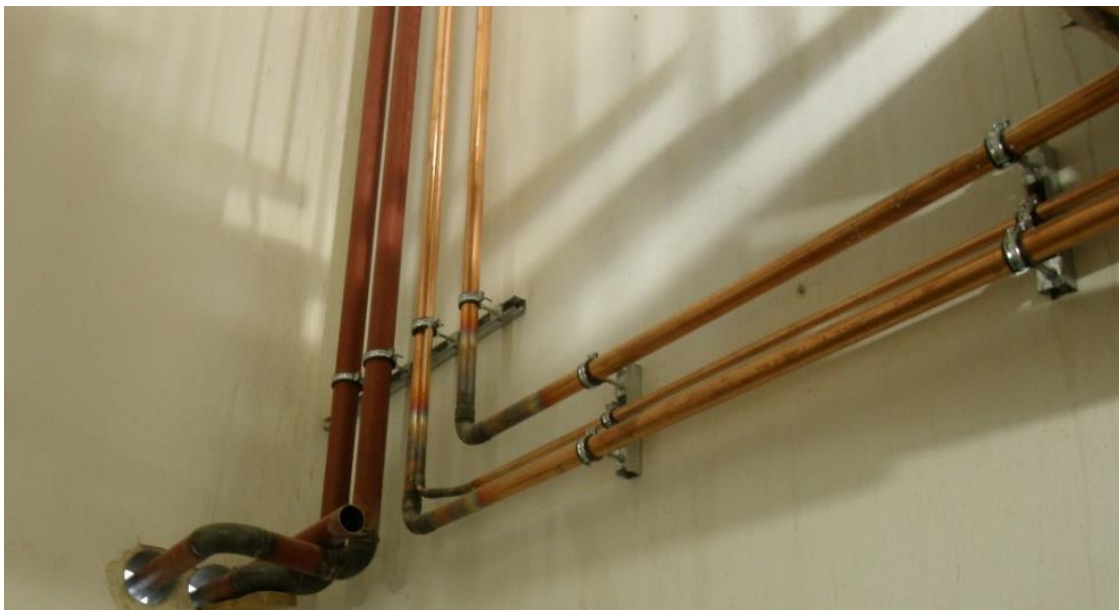
Kuvio 3. Putkiviennit käytävässä. Lämmitysputket ja käyttövesiputket.

Molemmista rakennuksista kaikki märkätilat ja suurin osa vesiputkista ja viemäreistä uusittiin. Käyttövesiputkiston eristeet ja varusteet sekä lattiakaivot uusittiin. Aava-mattomien nousuhormien putket jäivät käyttöön. Putkiasennukset tehtiin pinta-asennuksena käytäviin sekä asuntoihin (Kuvio 3) ja koteloitiin (Kuvio 4). Vesijohdot eristeineen, vesikalusteet ja sekoittajat uusittiin. Vesikalusteiden muutosten takia uudelle kytkentäviemärielle tehtiin lattiarakenteeseen ura (Kuvio 5). Rakennuksen läpi kulkevat sadevesiviemäreiden pystynousut uusittiin kokonaan ja katolla sijaitsevat sadevesikaivot uusittiin. Kellarikerrosten yhteiset sauna- ja pesutilat uusittiin.

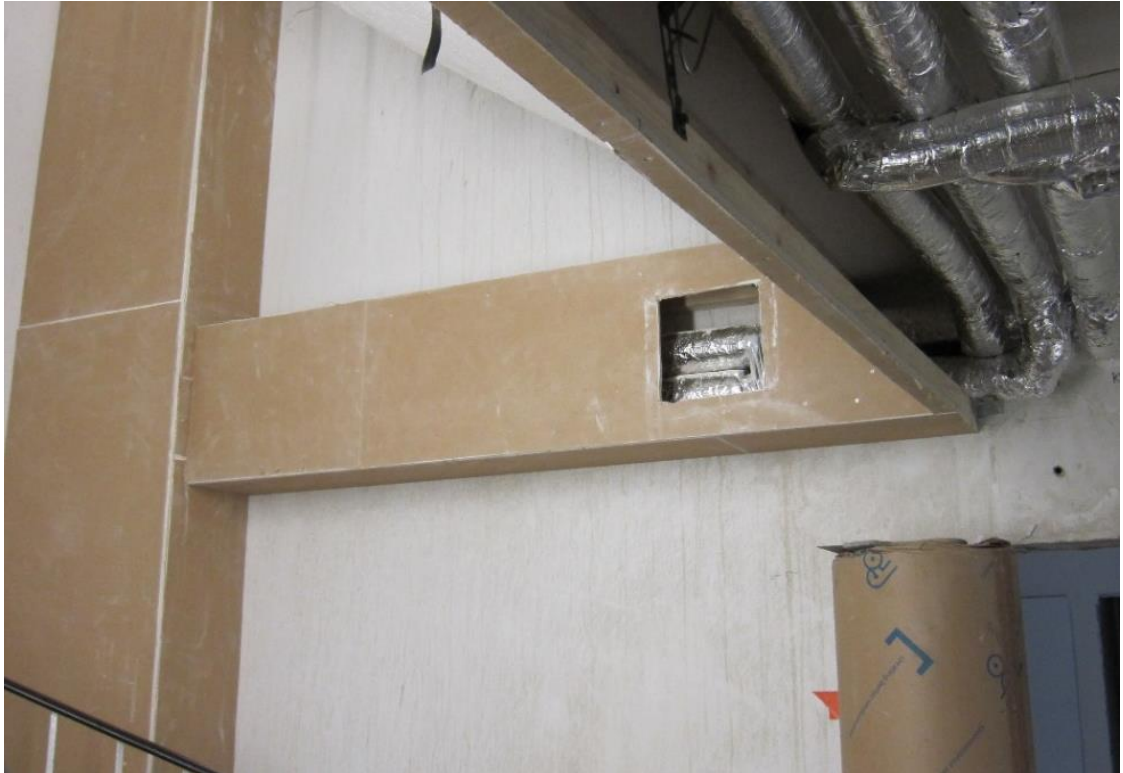
Kuvio 4. Käytävän putket eristettynä ja koteloituna.

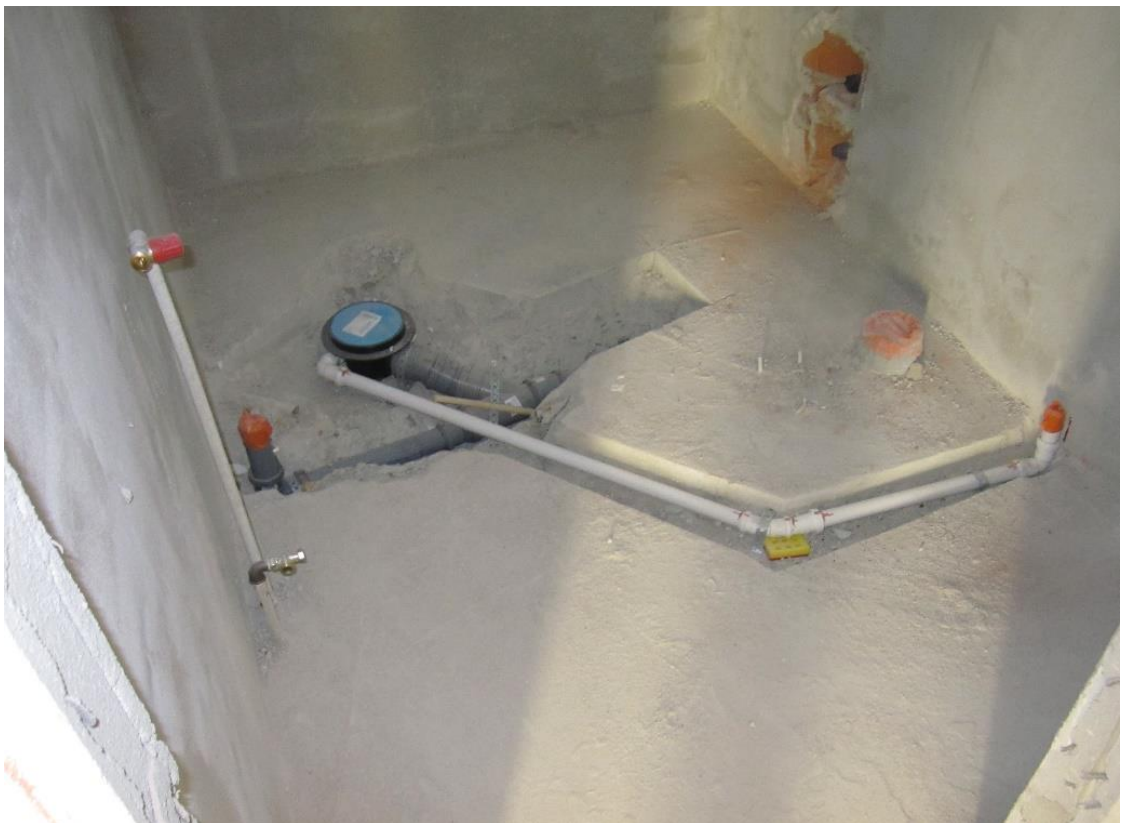
Kuvio 5. Uritettu kylpyhuoneen lattia, jossa uudet putket paikallaan valua varten.

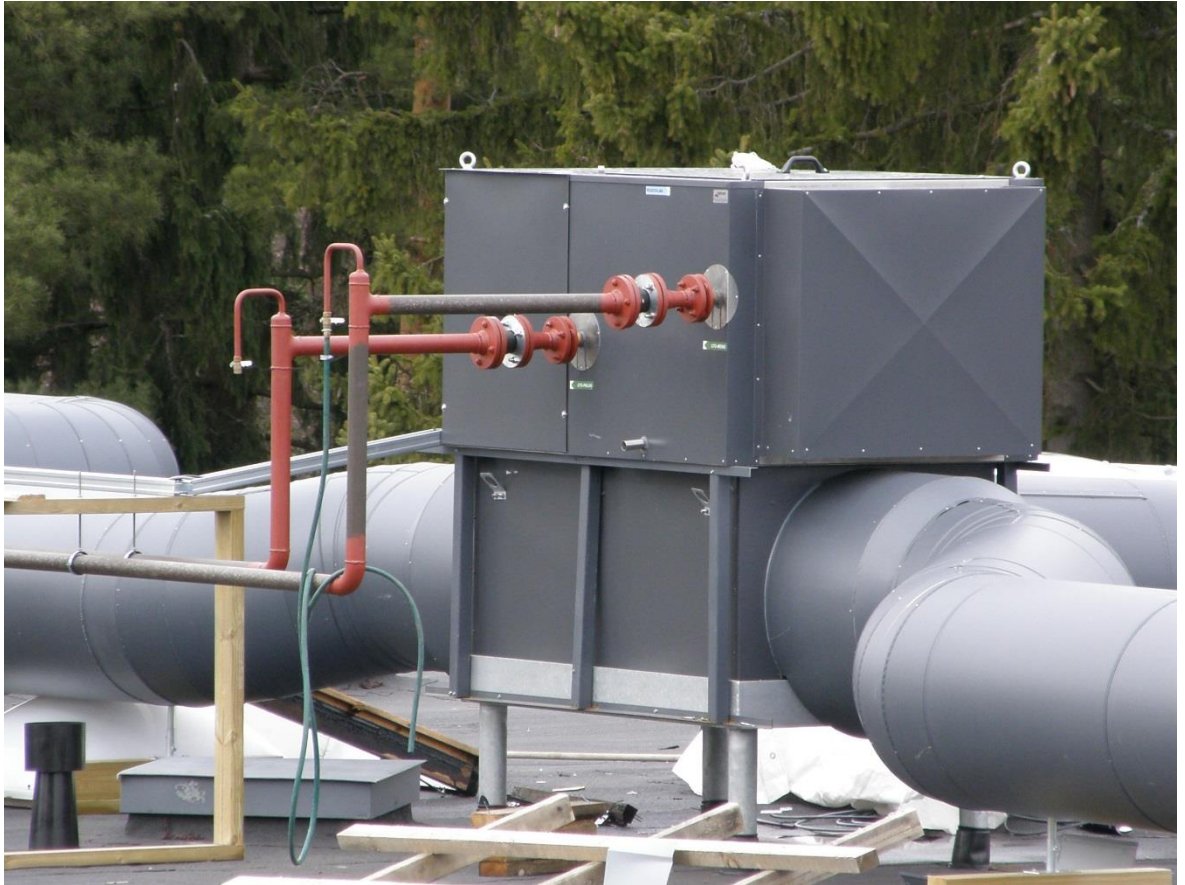
Kuvio 6. Uusi LTO-huippuimuri.

Olemassa olevat huippuimurit purettiin ja korvattiin lämpöä talteen ottavilla huippuimurikatoksilla (jatkossa LTO-huippuimuri) (Kuvio 6). Vanhasta ullakkotilan poistoilmakammioista johdettiin kanavat uuteen katolle asennettavaan poistoilmakammioon, jonka päälle LTO-huippuimuri asennettiin. Kaikki poistoilmaventtiilit ja kiinnityskaulukset uusittiin. Yhteistilojen korvausilmaventtiilit uusittiin ja huoneistoihin asennettiin uusia korvausilmaventtiilejä uusiin tuuletusluukkuihin. Vanhat kanavat, korvausilma- ja siirtoilmaventtiilit, jotka pysyivät ennallaan, nuohottiin ja huollettiin perusteellisesti. Ilmanvaihtojärjestelmän ilmamäärät mitattiin ja säädettiin.

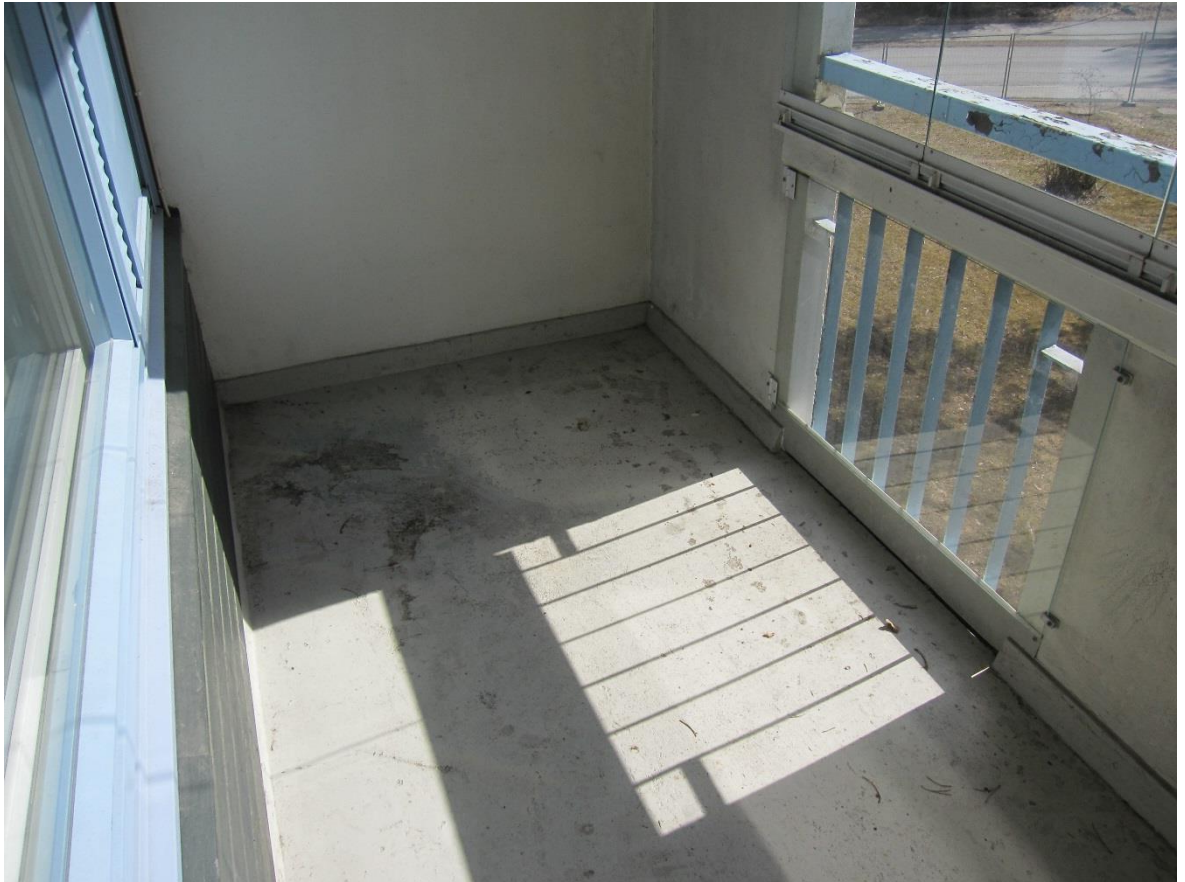
Sään rasittamat betoniparvekkeet ja parvekepieliseinät olivat peruskorjaustarpeessa. Pahimmissa tapauksissa betoniparvekkeiden ulkopinnat olivat haljonneet ja rakenneteräkset olivat tulleet näkyviin. Sisäpinnoilla oli lieviä maalipintavaurioita ja jonkin verran betonin irtoilua (Kuvio 7). Parvekkeiden teräksiset kaiteet ja pinna-kaiteet olivat kärsineet myös maalipintojen vaurioita ja alkaneet ruostua, ja pinna-kaiteiden ympärillä oli nähtävissä paikoin betonin rapautumista. Parvekkeiden ja parvekepielien seinien lohkeamat ja halkeamat piikattiin auki. Mahdolliset pintaan tulleet rakenneteräkset tarkastettiin ja ruostuneet rakenneteräkset piikattiin näkyviin tarpeen mukaan. Ruostuneet rakenneteräkset märkähiekkapuhallettiin ja käsiteltiin ennen paikkausta. Lasitetut parvekkeet purettiin pieliseiniä ja parvekelaattoja lukuun ottamatta. Uudessa parvekelasituksessa vanha betoninen ikkunan alusta korvattiin nykyaikaisella alumiinielementillä. Betonipinnat saivat vaaleamman sävyn ja

Kuvio 7. Parvekkeen sisäpinta ennen korjausta. Näkyviä vaurioita betonilaatassa sekä kaiteessa.

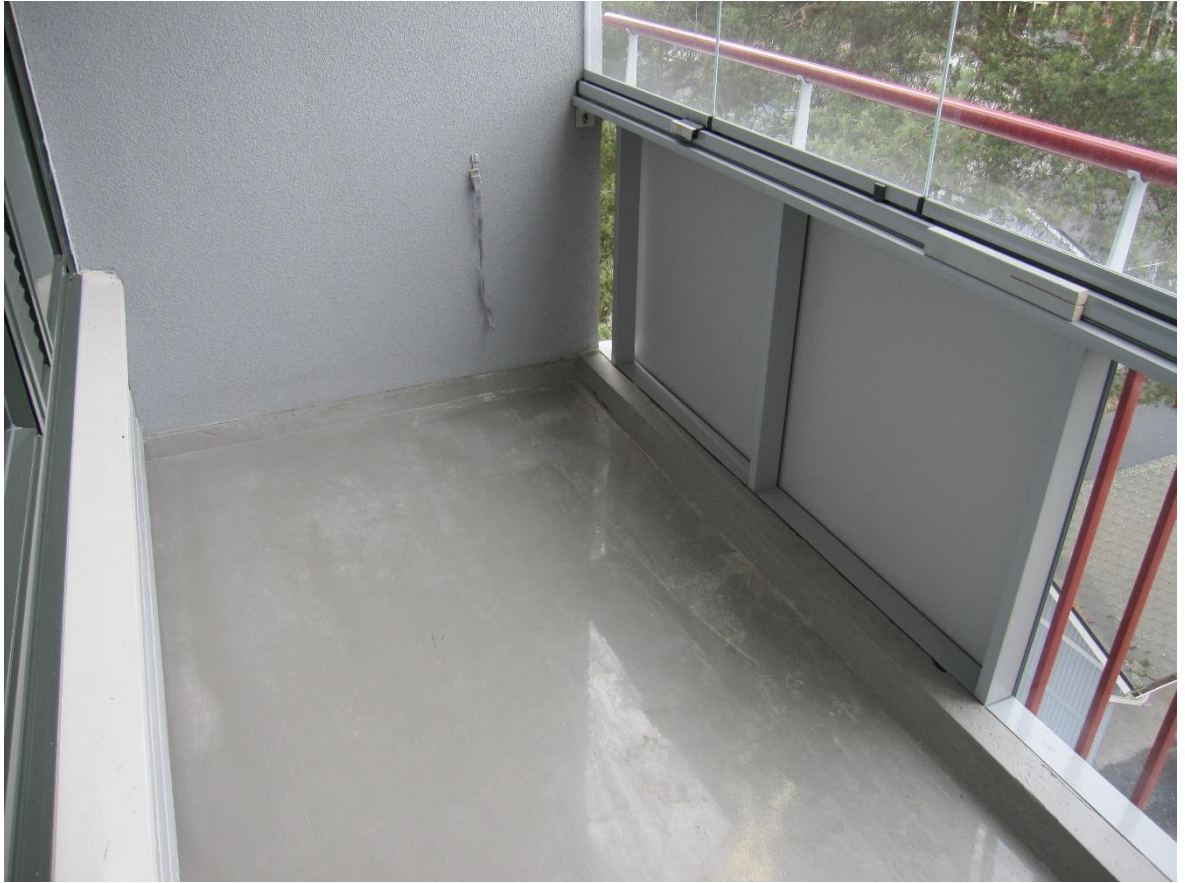
Kuvio 8. Uudet betonipinnat ja parvekkeen lasitus.

teräsosien väri vaihtui vaaleansinisestä punaiseksi (Kuvio 8). Pinnat viimeisteltiin hiertämällä, kuitenkin hiertämättä pintaa liian tiiviiksi.

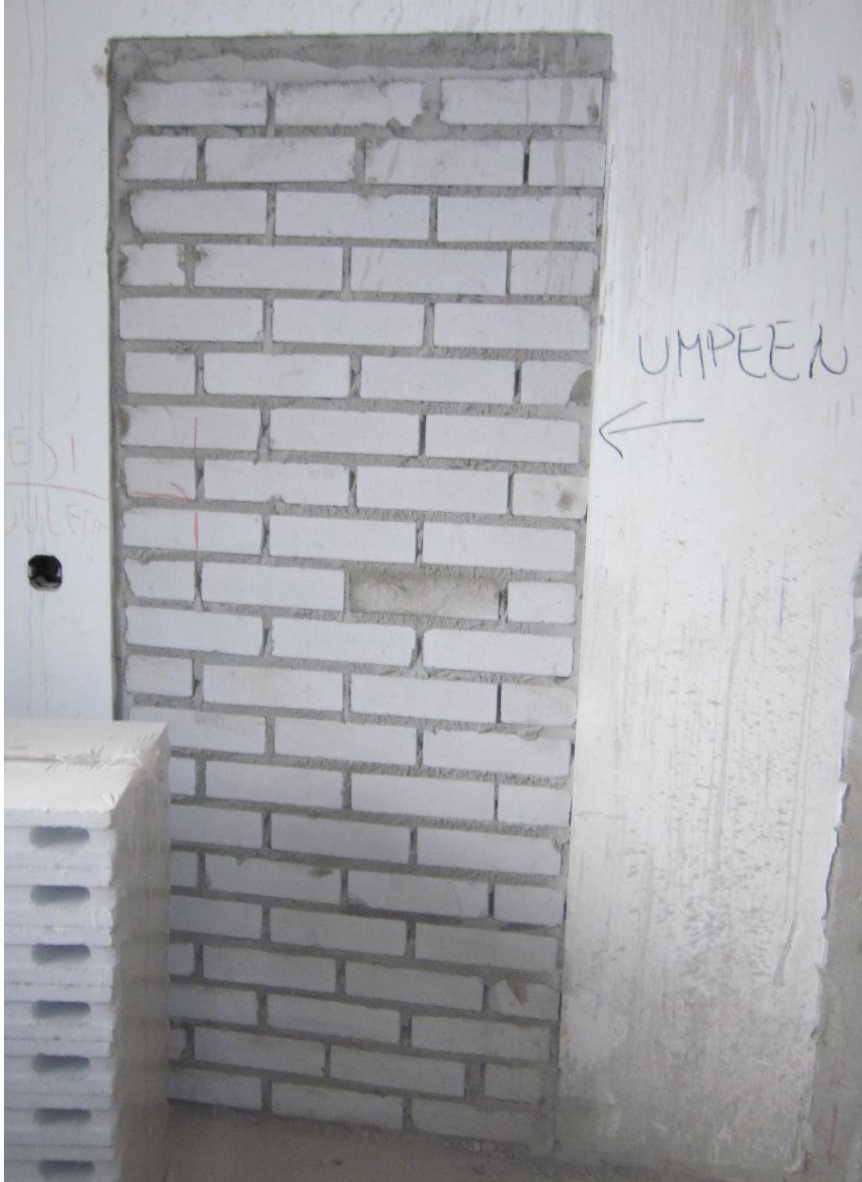
Kuvio 9. Umpeen muurattu kulkureitti.

Molempien talojen rappuihin tehtiin rakennemuutoksia, pois lukien rappujen ensimmäiset kerrokset ja keskimmäiset raput. Ennen remonttia reunarapuissa oli toisessa talossa kaksi kolmiota ja toisessa kaksio ja suurempi kolmio. Rakennemuutosten jälkeen rapuissa on kaksi kaksiota ja yksiö, yhteensä 12 uutta asuntoa. Uusia asuntoja varten vanhoja kulkureittejä muurattiin umpeen (Kuvio 9) sekä vanha betoniseinä avattiin ja aukko tuettiin teräspalkilla (Kuvio 10). Asuntoihin rakennettiin kokonaan uudet kylpyhuoneet ja keittiöt. Osa vanhoista putkikuiluista siirrettiin järkevämmille paikoille lähemmäksi kylpyhuoneita ja keittiötä. Samalla putkikuiluja päivitettiin tarpeen mukaan.

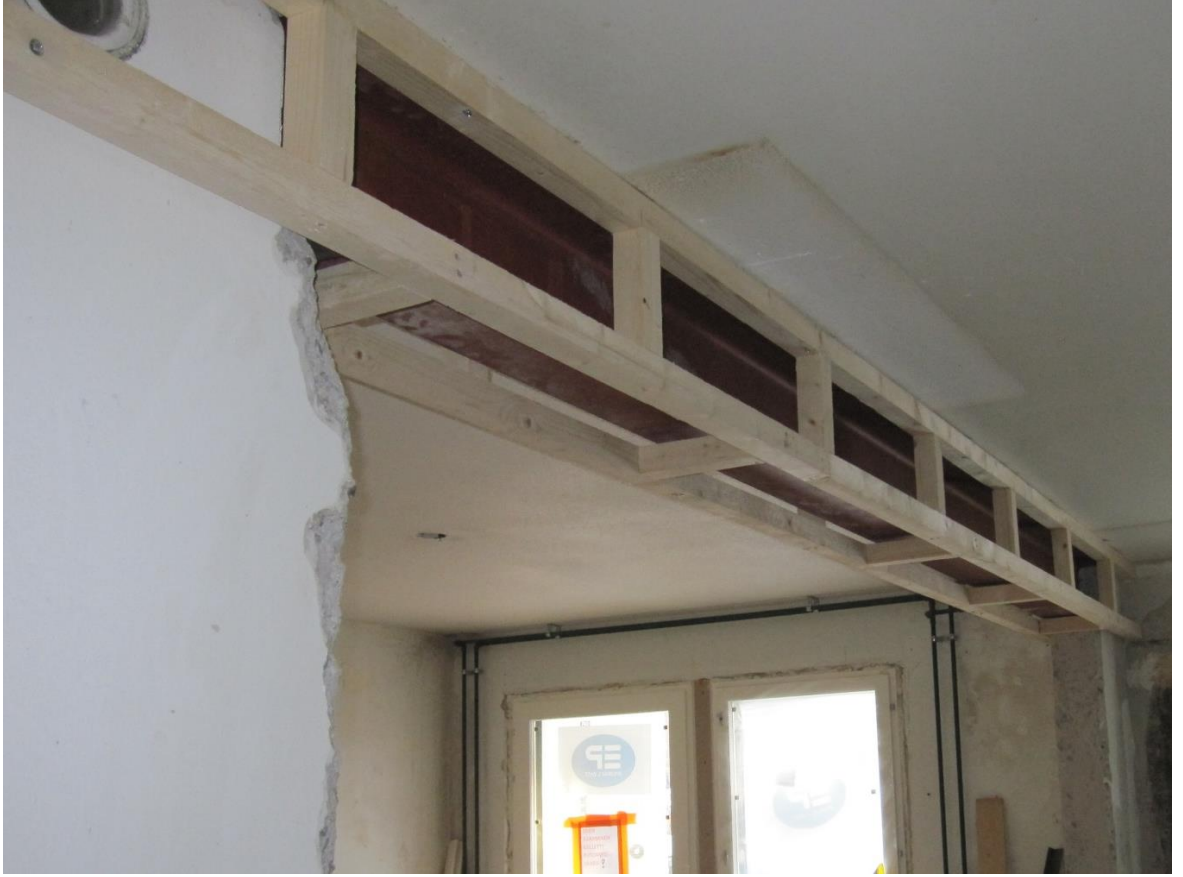
Kuvio 10. I-palkki aukon yllä, koteloinnin runko ympärillä.
