Lasikattojen riskirakenteet ja niiden korjaus

Metropolia Ammattikorkeakoulu

Mestarityö

11.11.2018

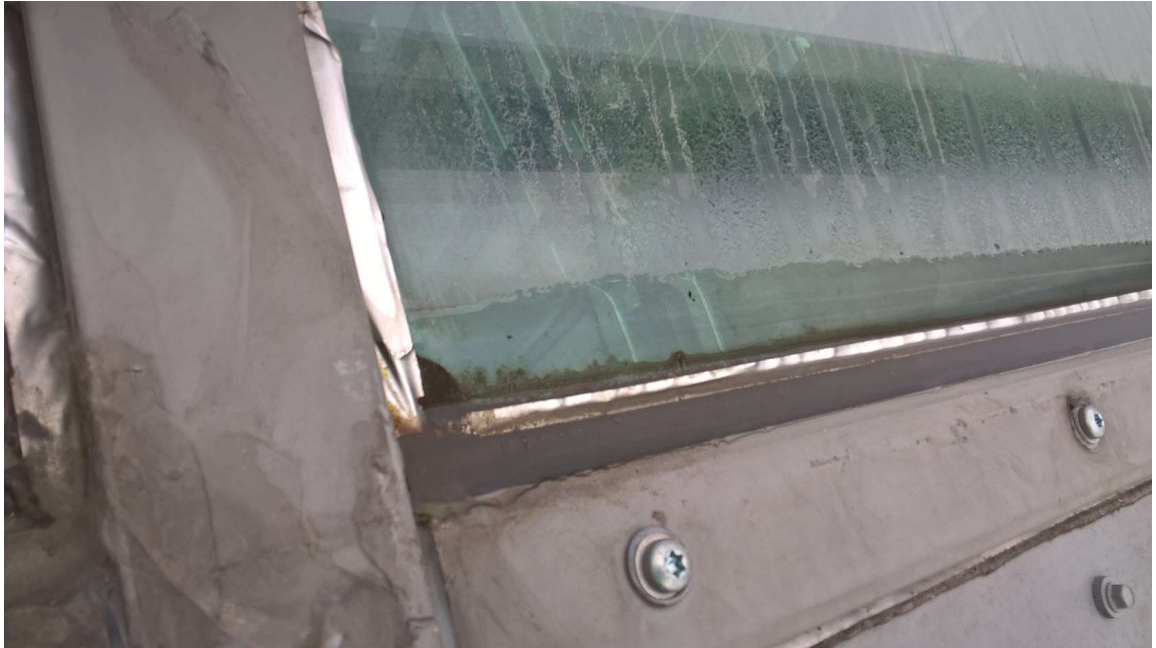
Lasikattojen riskirakenteet ovat yleensä pintalistoituksessa, kondenssi- ja vuotovesikourustossa tai liittymäpelleissä. Pintalistat, etenkin vaakalistoitus päätypaloineen, leikataan yleensä liian pitkiksi, mikä aiheuttaa veden patoutumisen lasin ja listan liitoskohtaan (Kuva 1). Jäätyessään tämä aiheuttaa kumitiivisteiden ja liimatiivistemassojen repeilyä.

Kuva 1. Ala-vaakalistan padottama vesi

Korjauksena käytetään yksinkertaista menetelmää, jossa vaakalistoja lyhennetään noin 25 – 30 mm ja pystylistan sekä vaakalistan risteyskohtaan kattobutyylinauhan ja lasilistan väliin asennetaan 100 x 50 x 1.25 mm RST-pelistä valmistettu tukipala. Menetelmä mahdollistaa veden poispääsyn vaakalistojen päihin tulevista noin 15 mm:n urista (Kuva 6).

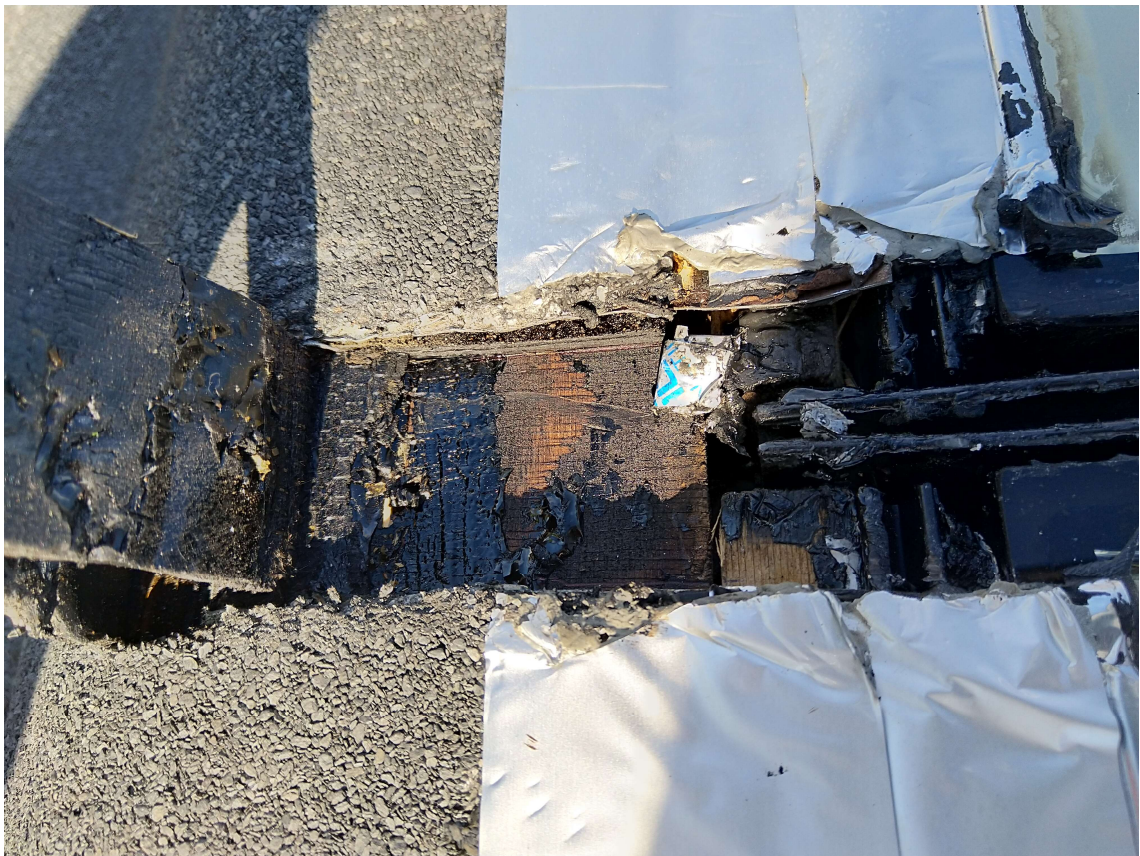
Kondenssi- ja vuotovesikourustoja ei aikoinaan tehty riittävän huolella. Pystyprofiilit työstettiin usein liian lyhyiksi, mikä aiheuttaa sen, että pystyprofiili valuttaa vuoto- ja kondenssiveden rakenteisiin ja siksi lasikaton alapuoliset rakenteet ovat yleensä tuhoutuneet (Kuva 2).

Kuva 2. Vuotovesiä ja kondenssia ei ole johdettu ulos rakenteista

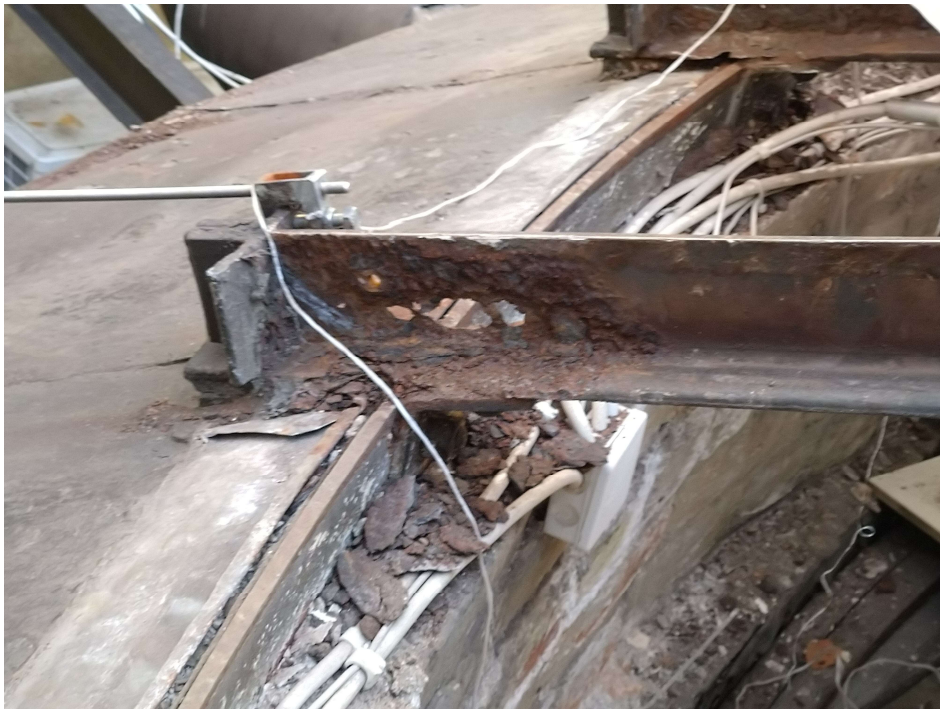
Metalli- ja lasirakenteiden välissä käytettiin aikoinaan niin sanottua metallikittiä, joka ei ollut kuivuessaan yhtään elastinen. Kitti ei antanut lasille ja muille rakenteille lämpölaajenemisessa tarvittavaa elämisvaraa sen elastisuuden puutteen vuoksi. Metallikitti myös joudutti korroosiota (kuva 3), koska kosteus ei päässyt pois rakenteista.

Kuva 3. Korroosioaurio

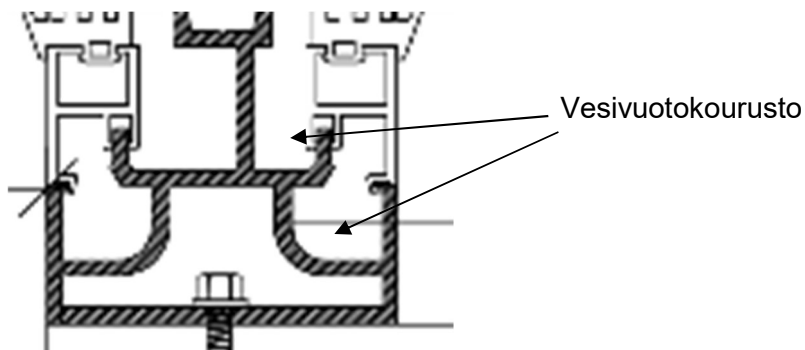
Kuva 4. Pystyprofiilin leikkaus

Vääränlaiset massaukset myös aiheuttavat todellista ongelmaa, ja on yleistä, että massataan asennusmassoilla vedenvuotokourusto umpeen ja tällöin vuotovesi ei pääse rakenteista pois tarkoitettua reittiä pitkin (Kuva 4.). Kouruston täytyessä vesi yleensä vuotaa lasin ja alapuolisten tiivisteiden välistä joko lasikattorakenteita ympäröiviin rakenteisiin tai lasikaton alla sijaitsevaan tilaan.

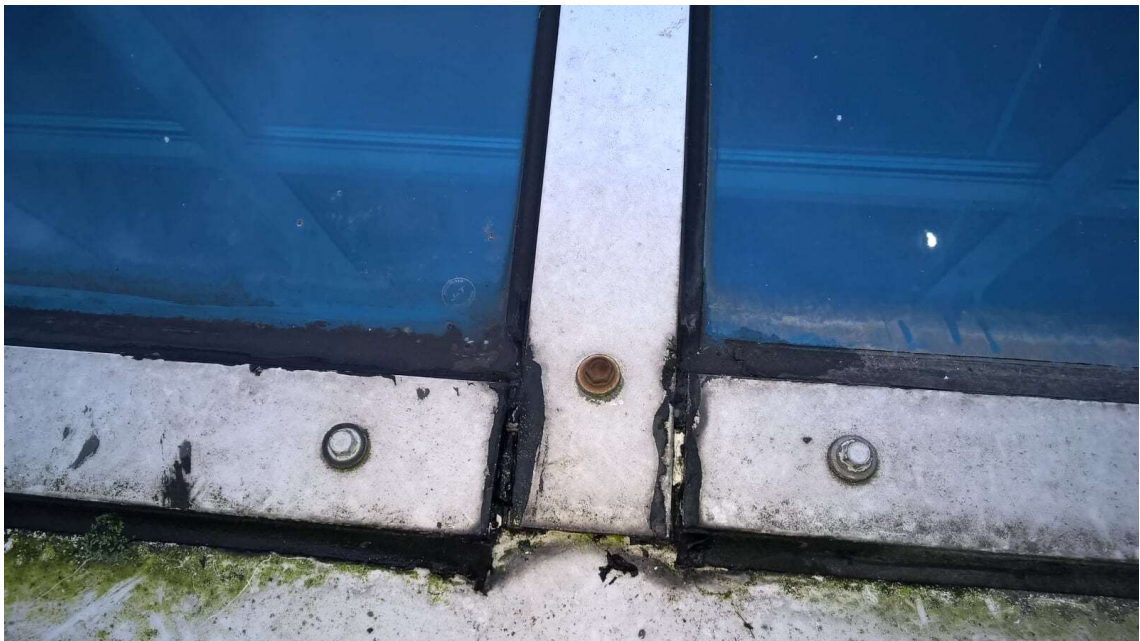
Hyvin usein lasilistojen kiinnitysruuvien pituuden mitoitus on epäonnistunut, jos kiinnitysruuvit ovat liian lyhyet, niin silloin ruuvi ei kiinnity profiilissa olevaan lämpökatkoon riittävän tukevasti ja ruuvi nostaa lämpökatkon irti profiilista. Liian pitkät ruuvit eivät taas purista lasilistaa riittävän tiivisti lasia ja kattobutyylitiivistettä vasten (Kuva 5). Lasilistojen kiinnitysvirheet aiheuttavat vuotoja veden päästessä puutteellisesta kiinnityksestä johtuvista raoista rakenteisiin.

Kuva 5. Huono ruuvien kiinnitys

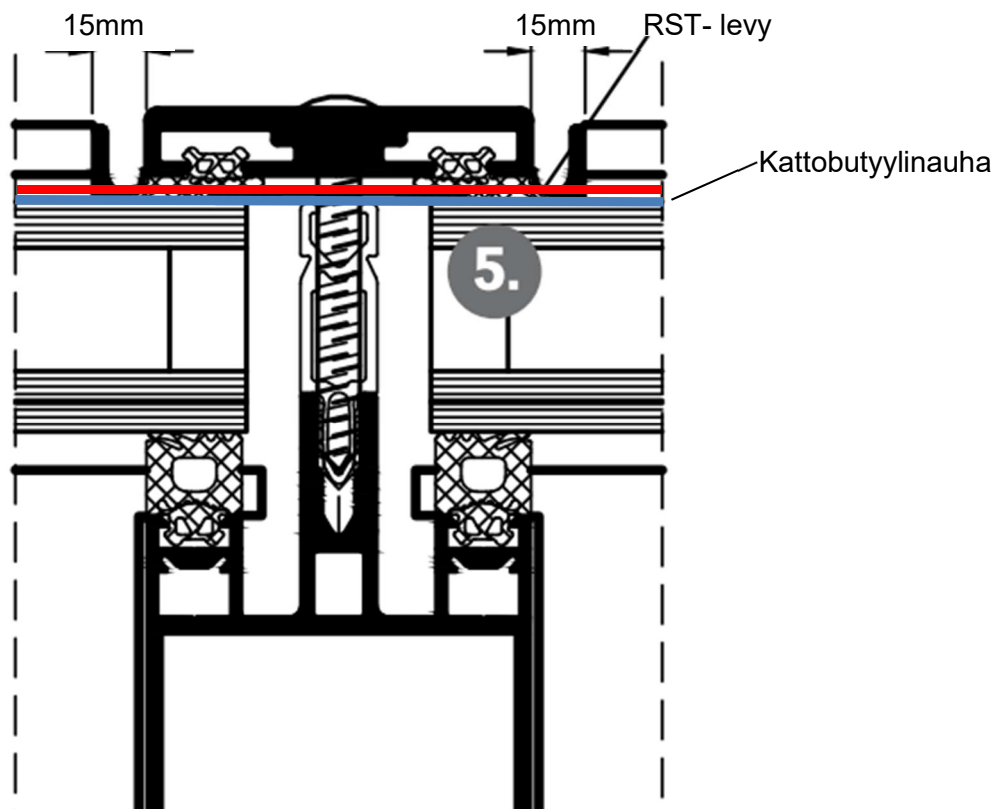
Kuva 6. Pintavesien ohjaus

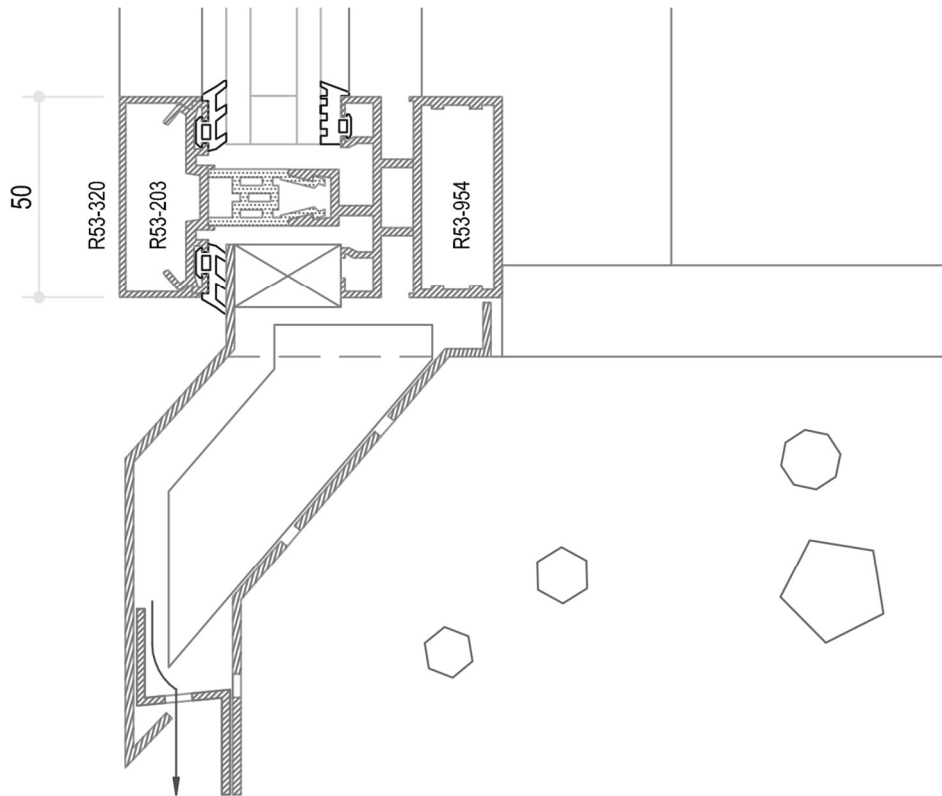
Kuva 7. Alalaidan tuplapellitys

Rakenteiden alalaidassa on hyvä käyttää tuplapellitystä, jossa alapelti sijoitetaan profiilien alle ja yläpelti profiilien päälle lasilistan ja kattobutyylinauhan alle (Kuva 7.).

Toimenpiteellä saadaan vuotovesi- ja kondenssikouruston keräämä vesi johdettua katonleikkiä ja katonleikkiä sijaitseviin kattokaivoihin. Tarkoituksena on johtaa vedet, sinne minne niiden on suunniteltu menevän.

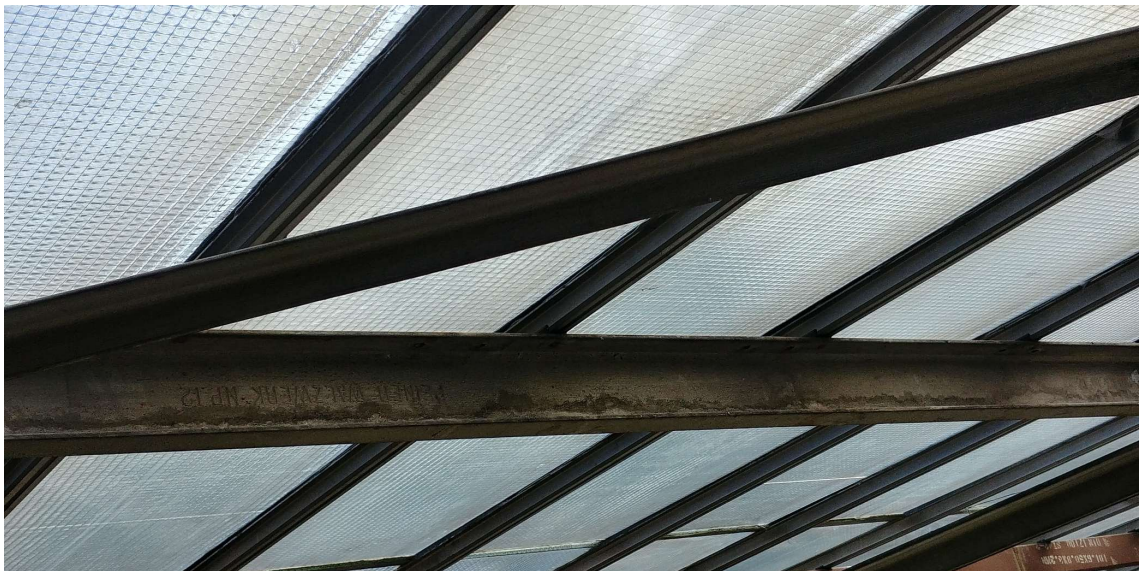
suoritettiin viimeksi 1970-luvulla. Hankkeessa oli mukana myös Museovirasto. Vanhat lasit olivat rautalankalaseja ja apurunko oli alumiinia, jonka alla tukirakenteina rautarunko (Kuva 12.).

Kuva 12. Pörssitalon vanhat rakenteet

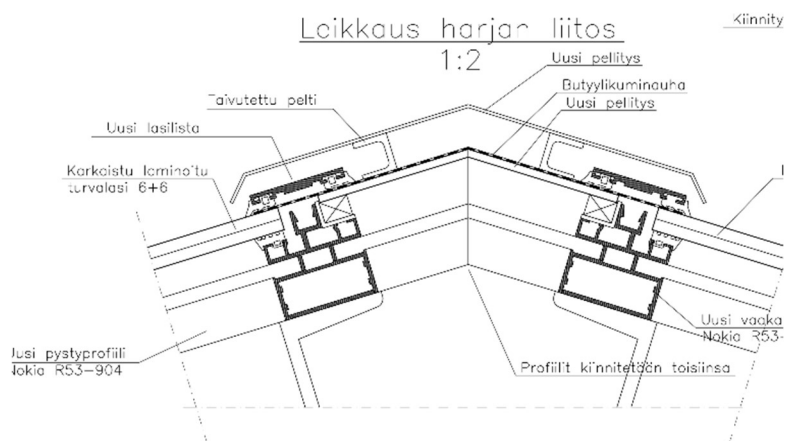
Kuva 15. Harjan toteutus

Kohteessa teimme harjalle tuplapellityksen, jossa alempi pelti asennettiin lasilistojen ja butyylinauhan alle. Yläpelti mitoitettiin peittämään lasilistat harjan molemmin puolin. Asennuksen yhteydessä nostimme yläpeltiä noin 15 -20 mm, mikä mahdollisti tuuletuk- sen peltien välisessä tilassa (Kuva 15).

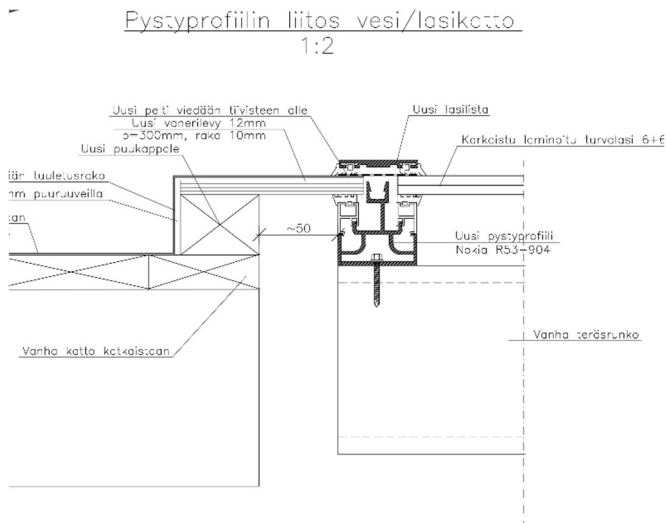
Kuva 16. Pystyprofiilin liittymä

Sivupellit ja vanerit kannattaa viedä lasilistan ja butyyli nauhan alle. Esim. tässä koh- teessa käytimme saman paksuista vaneria kuin lasit. Vanerin ja pellin kiinnitys on silloin varmempaa, koska lasilista puristuu tasaisesti molemmin puolin ja pinnoista saadaan tiiviimpiä (Kuva 16).

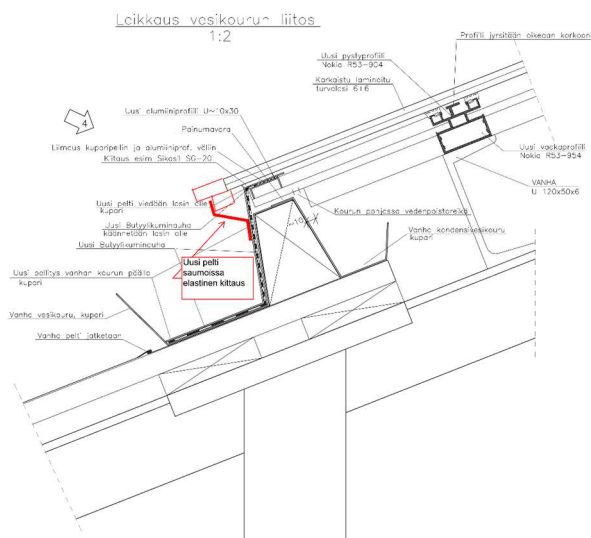
Kuva 16. Vesi johdetaan vanhaan kourustoon

Alareunan pellityksen ja vuotovesikouruston jouduimme tekemään tähän kohteeseen väärinpäin, koska emme voineet korottaa katon alareunaa paremman pellityksen aikaansaamiseksi. Käytimme hyväksemme olemassa olevaa vanhaa kourustoa (Kuva 16.), jonka toiminnan tarkistimme ennen profiilien asennusta.

Johdimme kondenssi- ja vuotovesikouruston vanhaan poistokourustoon, ja sitä kautta vuoto- ja kondenssivesi kulkeutuu kiinteistön sadevesiviemäriin.
