OPINNÄYTETYÖ - AMMATTIKORKEAKOULUTUTKINTO
TEKNIIKAN JA LIIKENTEEN ALA

VESIVAHINKOREMONTTI

Sami Kokkonen

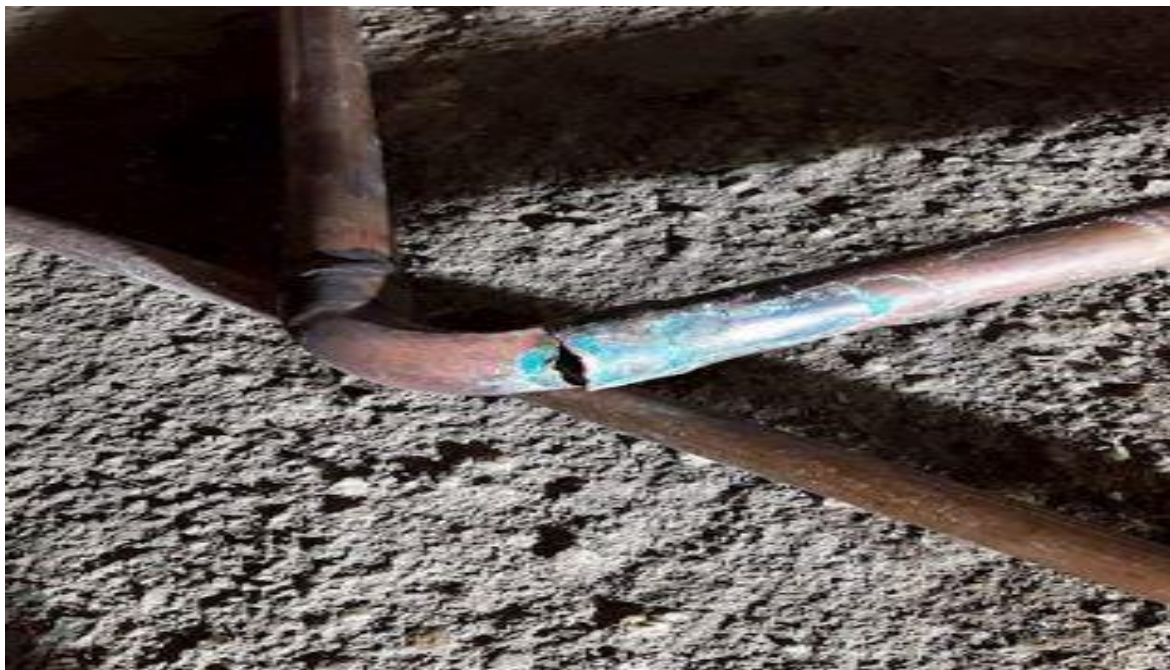
Vuotokohtaa ei ollut pystynyt tarkentamaan, joten paikalle kutsuttiin pikaisesti LVI-urakoitsija tutkimaan tapausta. Urakoitsija päätti purkaa suojaseinää vesivuodon kohdalta ja takaa paljastuikin vuotava kylmävesiputki. Vuotokohdaksi tarkentui kupariputken kulma. Kupariputken juotettu 90° kulma oli juotoksen kohdalta syöpynyt puhki (Kuva 3).

Kuva 3 Vuotanut putki (Kokkonen, 2018-18-04)

Akuuttina korjauksena hajonneen kupariputken tilalle asennettiin komposiitti putki (Kuva 4). Urakoitsija kyseli tämän jälkeen vesiputkiston ikää ja suositteli harkitsemaan käyttövesiputkiston uusimista. Samalla hän totesi, että asiasta kannattaa tehdä vesivahinkoilmoitus vakuutusyhtiöön.

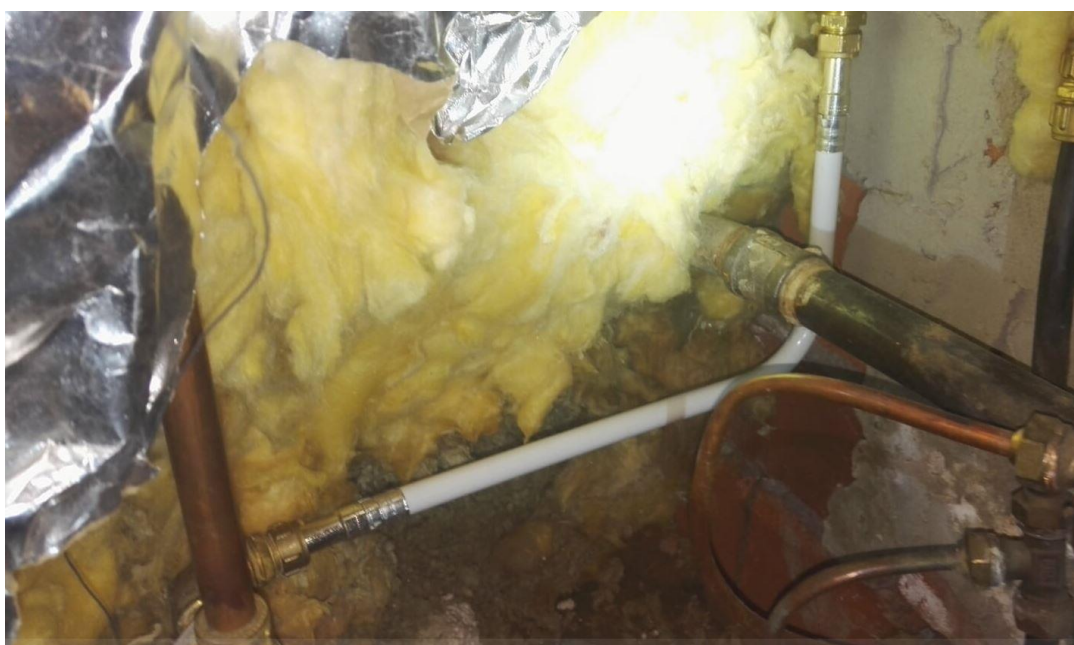
Kuva 4 Komposiittiputki (Kokkonen, 2018-29-04)

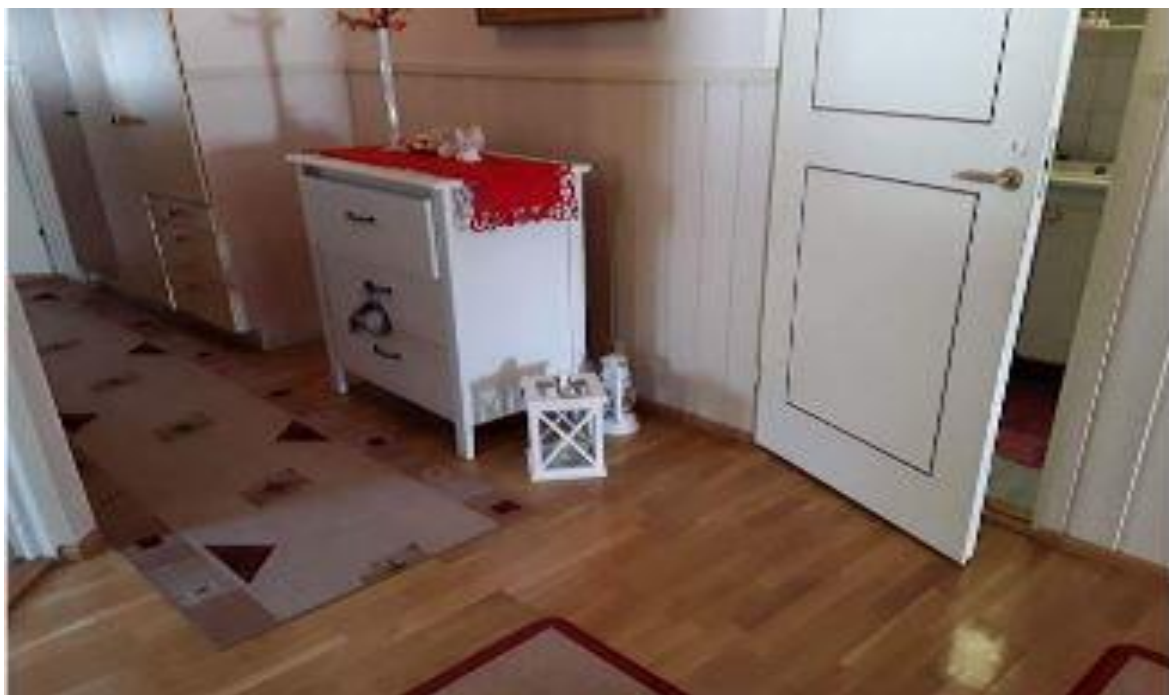
Tässä vahinkotutkimuksessa käytettiin pintamittauksissa Gann Hygromette Uni2 pintamittaria ja siihen kuuluvia antureita. Pohjakuvia seuraten pintamittauksia ruvettiin tekemään ja arvioimaan laajuutta. Mittauksia tehtiin pintamittarilla huonekohtaisesti sekä koeporauksia viidestä eri pisteestä, joista otettiin näytteet (Kuva 9). Koeporaukset tehtiin makuuhuoneetilassa ja talon eteisessä (Kuva 6).

Kuva 6 Talon eteiskäytävä (Kokkonen, 2018-18-04)

Eteistiloissa toimenpiteeksi suositeltiin lattiaan pinnoitteen poistoa ja seinien alaosien rakenneavausta. Samalla tarkastettavaksi alajuoksut seinärakenteista ja vioittuneen alajuoksun poistoa. Pinnoite on eteisessä parkettilattia, jonka alla askeläänieriste, muovi, betoni, styrox ja hiekka muodostavat alapohja rakenteen. Parketin, askeläänieriste ja muovin poiston jälkeen, betonin pinta jyrsitään ja kuivataan koneellisesti.

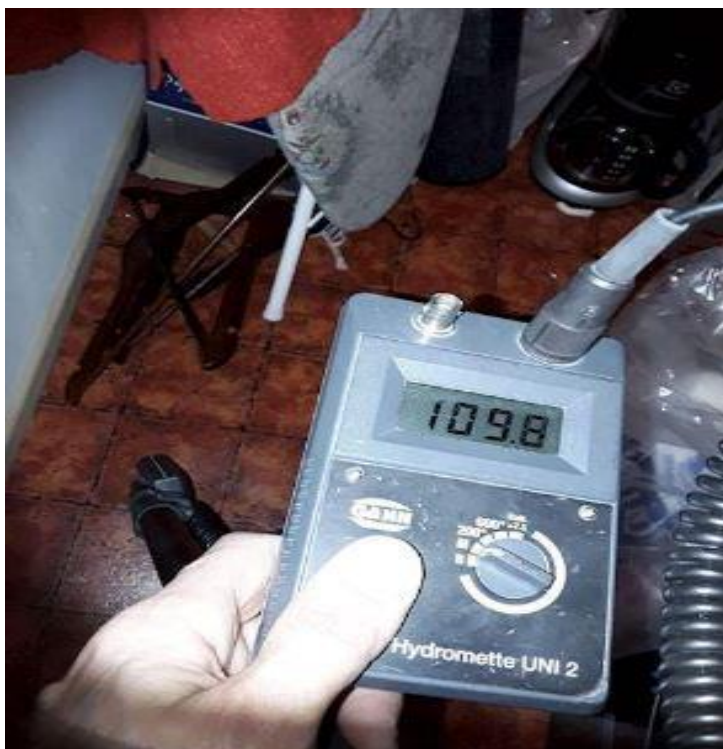
Kuva 8 Vaatehuoneen märkää pintamittaus arvoa (Kokkonen, 2018-18-04)

Vaatehuoneen toimenpiteeksi suositus muovimaton (Kuva 8) poisto sekä betonipinnan jyr-sintä, jonka jälkeen koneellinen kuivatus. Seinärakenteisiin seinien alaosien avaus ja mahdollinen alajuoksun poisto. Seinärakenne tilassa on maalattu lastulevy puukoolauksella.

Vaatehuoneesta lattian muovimatto purettiin pois ja betoni pinta jyrättiin timanttihiomakoneella. Seinä rakenteista poistettiin hyllykannattimet ja lastulevyt. Purkutöiden yhteydessä purkujätteet vietiin ulos ja tilaaja toimitti sen siitä kaatopaikalle seuraavana aukiolopäivänä. Työt tehtiin tässä vaiheessa kohdepurkuna (Kuva 8).

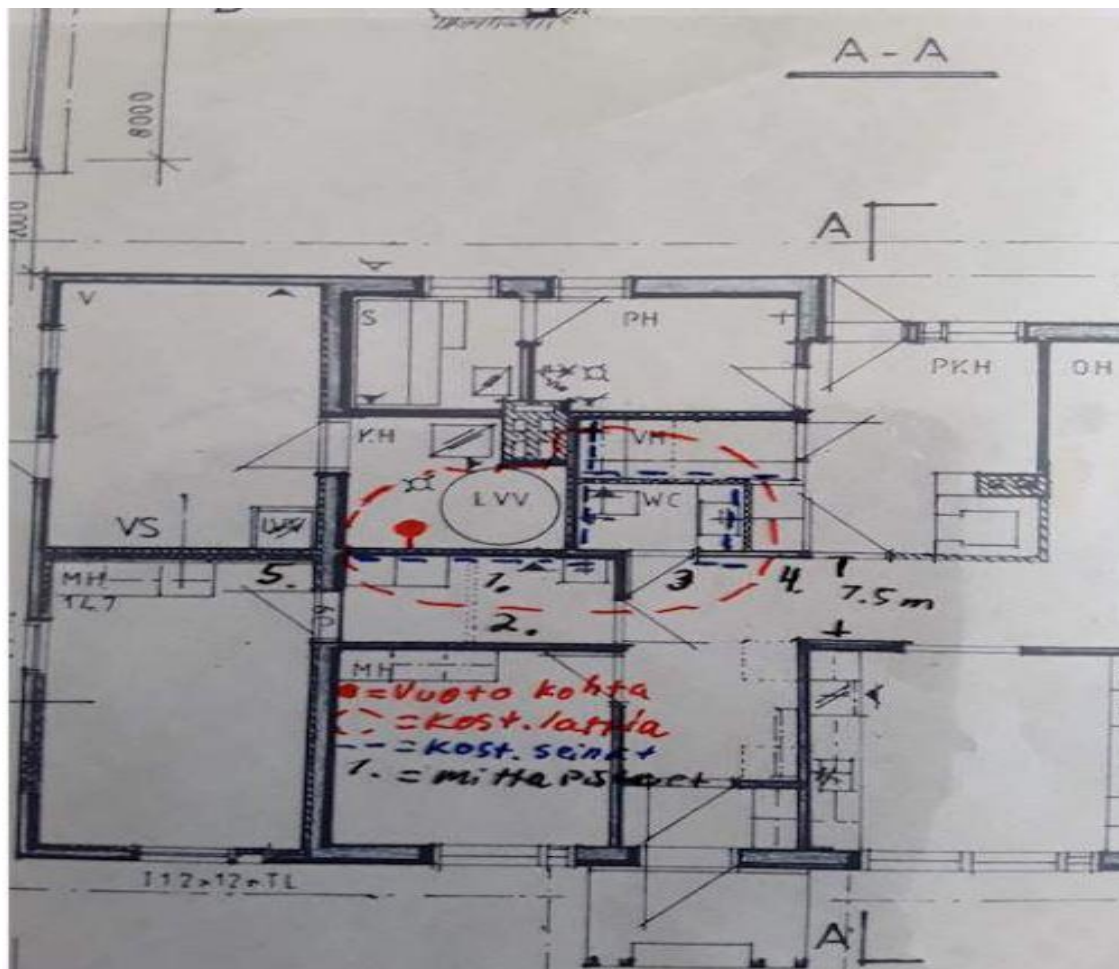
Mittauspisteet ja vahingonlaajuus merkittiin tarkastusraportin pohjakuva piirustukseen. (Kuva 9).

Kuva 9 Vuodon laajuus pohjakuvasa (Kokkonen, 2018-18-04)

Mittauksista huomataan mittauspisteissä 1 ja 3 kohonneita kosteuspitoisuuksia (Kuva 11)

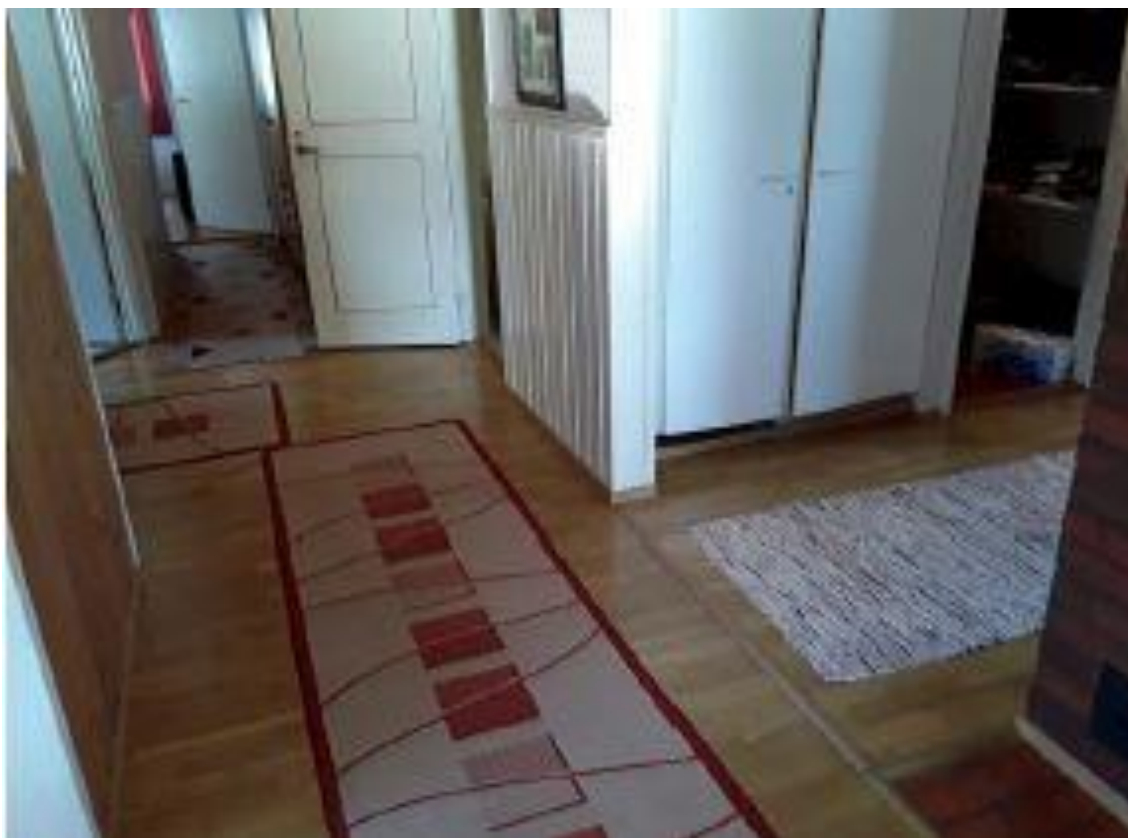
Koolaus seinän kohdalla rakenneavaukseksi suositus oli puolipanelin purku listoituksineen sekä sen alla oleva lastulevyn poistaminen vahinko tarpeiden mukaan. Myös tilassa olevat kaapit siirretään (Kuva 12) ja tarkistetaan vahinkojen varalta (Kokkonen, 2018-18-04).

Kuva 12 Aukko olohuoneeseen ja tarkastettavat komerot (Kokkonen, 2018-18-04)

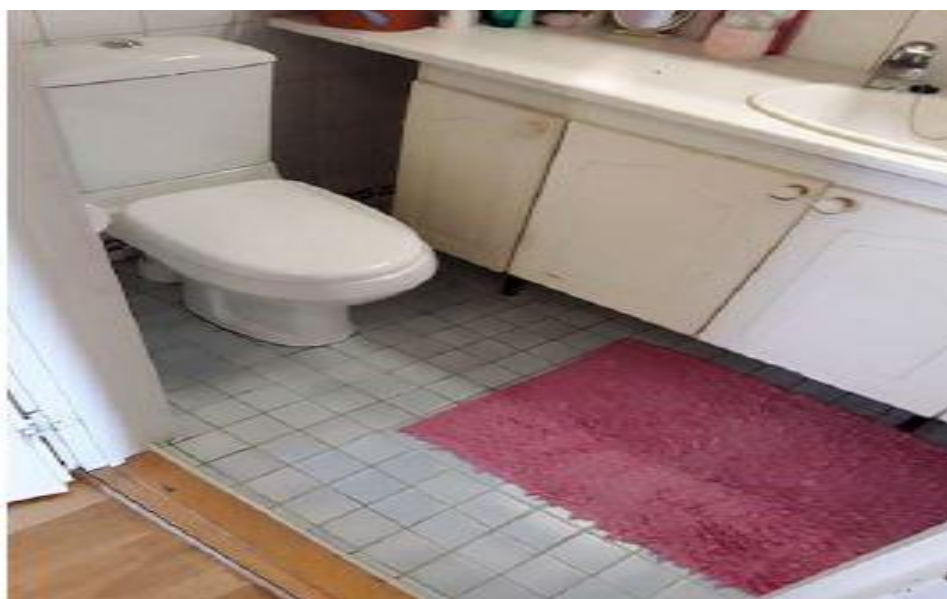
Kuva 13 Wc (Kokkonen, 2018-18-04)

Wc-tilan toimenpiteeksi suositus oli lattiapinnoitteen poisto ja seinien alaosien avaus. Tämä tarkoitti wc-tilojen kalusteiden irrottamista ja klinkkerilaatan purkamista lattiasta sekä seinän alaosien laatoituksen poistoa laattalaastin kanssa. Betonilattia tulisi kuivasta koneellisesti. Wc-tilan ollessa remontin alla asuminen hankaloituu tilan puutteen takia.

Wc-tilojen purku aloitettiin poistamalla wc-kalusteita. Allastaso, alahyllyt ja wc-istuin oli poistettava, jotta lattiarakenteet voi avata. Wc-tilan lattiasta poistettiin klinkkerilaatta piikkaamalla pois. Seinän osalta poistettiin alin laattarivi. Tämän jälkeen tasoitteet poistettiin vielä timanttihionnalla lattiasta ja seinän kohdalta (Kuva 13).

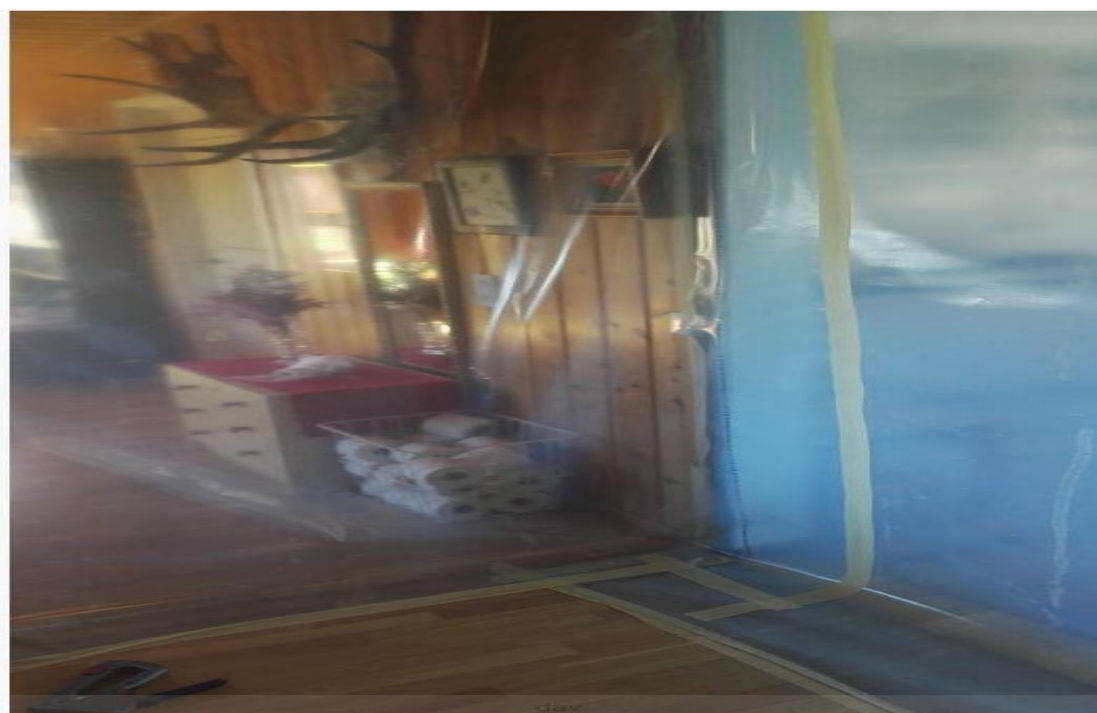
Kuva 14 Suojaseinä (Kokkonen, 2018-16-06)

Suojaustyöt aloitettiin osastoimalla alue, jossa työskennellään urakan aikana. Kohteessa osastoitavaksi alueeksi tuli eteinen, wc, pukuhuone ja vaatehuone. Nämä osastointiin kokonaisuutena muilta huoneistolta (Kuva 9). Osastoinnissa käytettiin puurimoja sekä rakennusmuoveja, joita tiivistettiin teippaamalla (Suojaus, Ratu 84-0386). Ovi-aukkoihin laitettiin kulkemista varten rakennusmuoviin asennettavat vetoketju ovet. Ilmanvaihtokanavien venttiilit suljetaan muovilla ja teippaamalla, jottei pöly pääse ilmanvaihtokanavistoon.

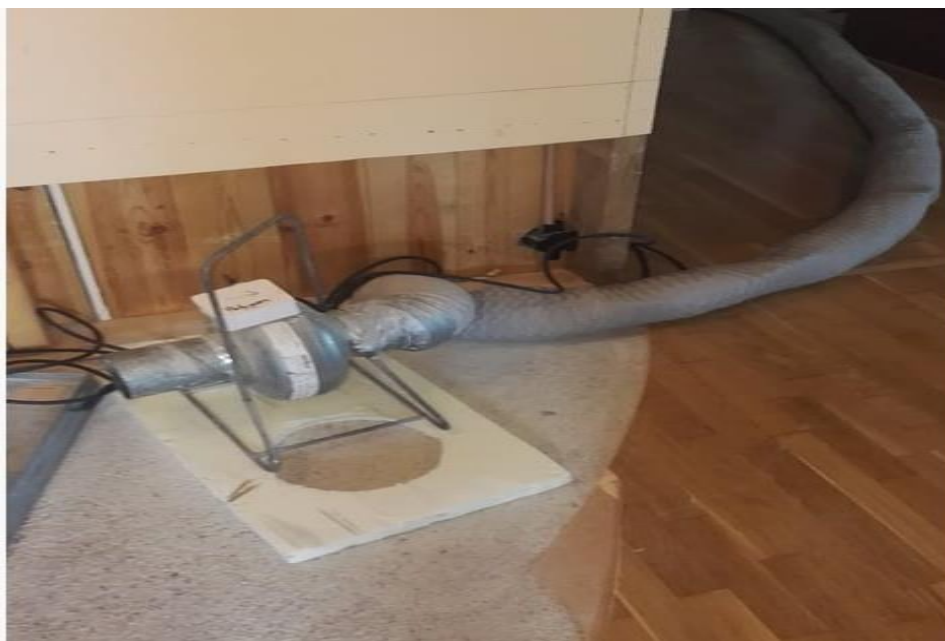
Kuva 15 Alipaineistaja (Kokkonen, 2018-16-06)

Lattia suojaukset katsottiin tehtäväksi vasta pintamateriaalin eli parketin poiston jälkeen. Osastoinnin lisäksi rakennusalueen pölynhallintaa lisättiin alipaineistajalla. Alipaineistuksen tarkoituksena on poistaa epäpuhdasta ilmaa suodatettuna osastoinnin ulkopuolelle, yleensä ulos. Rakenneavauksia tehtäessä sisäilmassa on moninkertainen määrä mahdollisia homeitiöitä ja epäpuhtauksia jotka ei saa levitä osastoimattomiin ja puhtaisiin asuinhuoneistoihin. Purku- ja korjaustöissä käytettävät alipaineistuslaitteet on valittava ja mitoitettava niin, että osastoidun tilan ilma vaihtuu 6 – 10 kertaa tunnissa. Suojauksessa on muistettava myös henkilösuojaus käyttäen tarvittavia henkilösuojaimia purkutöiden aikana.

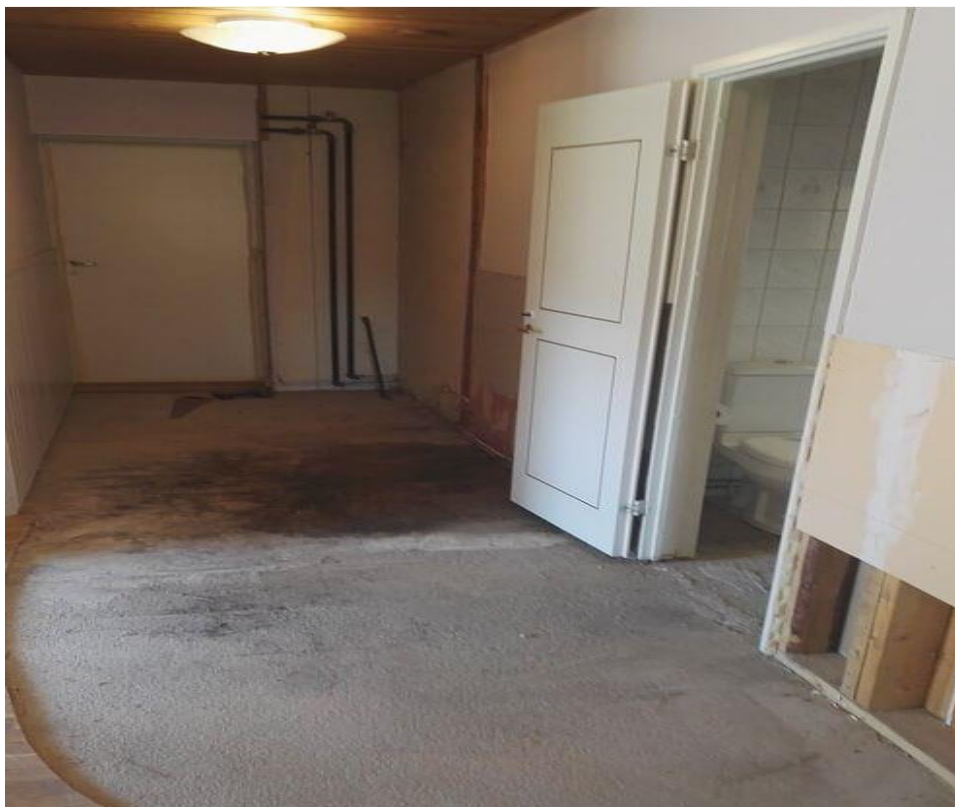
Kuva 16 Eteinen purkuvaiheessa (Kokkonen, 2018-18-05)

Purkutyöt kohteessa aloitettiin eteisestä. Eteisen kohdalta parkettia poistettiin rajatusti vain kosteusvaurio alueen kohdalta. Poisto tehtiin käsisirkkelillä säätäen terä parketin syvyydeltä ottamaan. Tämä tehtiin siksi että loput poistettavasta parketista jäi paikalleen, koska talossa asutaan. Parketin alla oleva askeläänieristeenä käytetyn aaltopahvin alla oli käytetty betonipinnan päällä rakennusmuovia. Betonipinta jyrskittiin auki vielä timanttihiomakoneella kuivatusta varten. Timanttihiomakoneeseen oli liitetty imuri pölyhaitan torjuntaan. Eteisen seiniltä poistettiin puolipanelit ja sen alta lastulevyseinää poistettiin 60 cm lattiapinnasta, myös villaeristeet poistettiin. Koolaus seinän alajuoksut olivat terveeseen näköiset, eikä niitä katsottu aiheelliseksi purkaa. Tiiliseinän kohdalta tasoitetta poistettiin timanttihionnalla 40 cm lattiapinnasta.

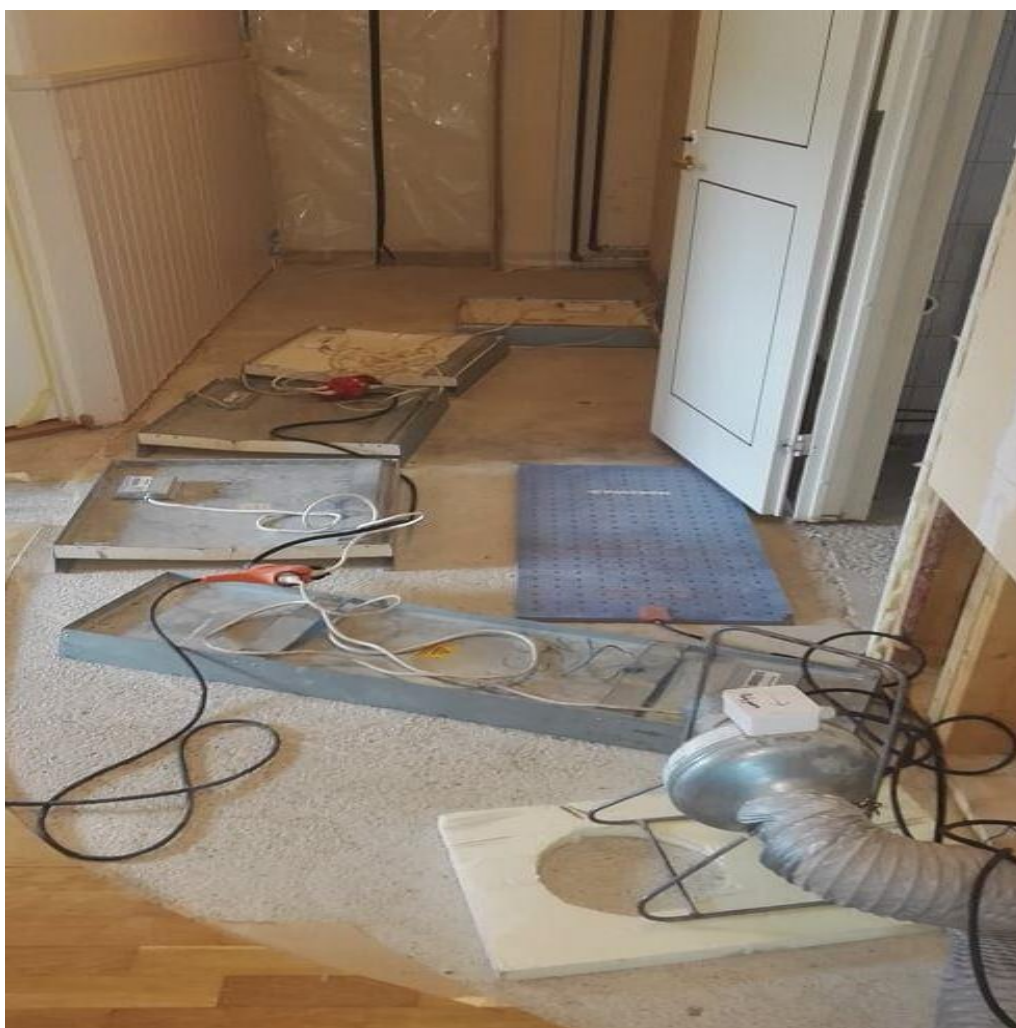
Kuva 17 Kuivatus (Kokkonen, 2018-16-06)

Tarvittavien purkutöiden jälkeen tehdään rakenteiden kuivatukset. kuivatus tapahtuu lämmittämällä rakennetta. Rakennetta lämmittämällä siitä poistuu kosteutta ja rakenne kuivaa. Kuivatuslaitteita tuli asentamaan sovitusti vahingontarkastus yhtiö 14.5.2018. Kuivauksessa käytetään pikakuivausmenetelmää. Menetelmiä on useita mm. lämpölevykuivaimet, lämpömatot, lämpösauvat ja ns. Fast Dry -kuivaus, joka on tehokkain ja nopein tapa saada veden kastelemat betonirakenteet kuiviksi. (Polygon, 2018.) Kohteessa käytettiin lämpölevykuivaimia ja lämpömattoja (Kuva 17).

Kuivaimet siirsivät rakenteisiin 60-70 asteista lämpöä. Betonipinnoista nousi kosteutta ja lämpöä sisäilmaan, joten vahingontarkastus yhtiö asensi myös alipaineistajan ilmansiirtämiin. Lämpötila sisäilmassa nousi kuitenkin kuivauksen aikana yli 30 asteeseen ja tukaloitti asumista kuivauksen aikana. Kuivatus suunniteltiin ja toteutettiin kahdessa viikossa. Kahden viikon jälkeen vahingontarkastusyhtiö kävi tekemässä pintamittaukset ja totesi kuivauskohteiden olevan tarpeeksi kuiva. Sen jälkeen kuivaimet poistettiin.

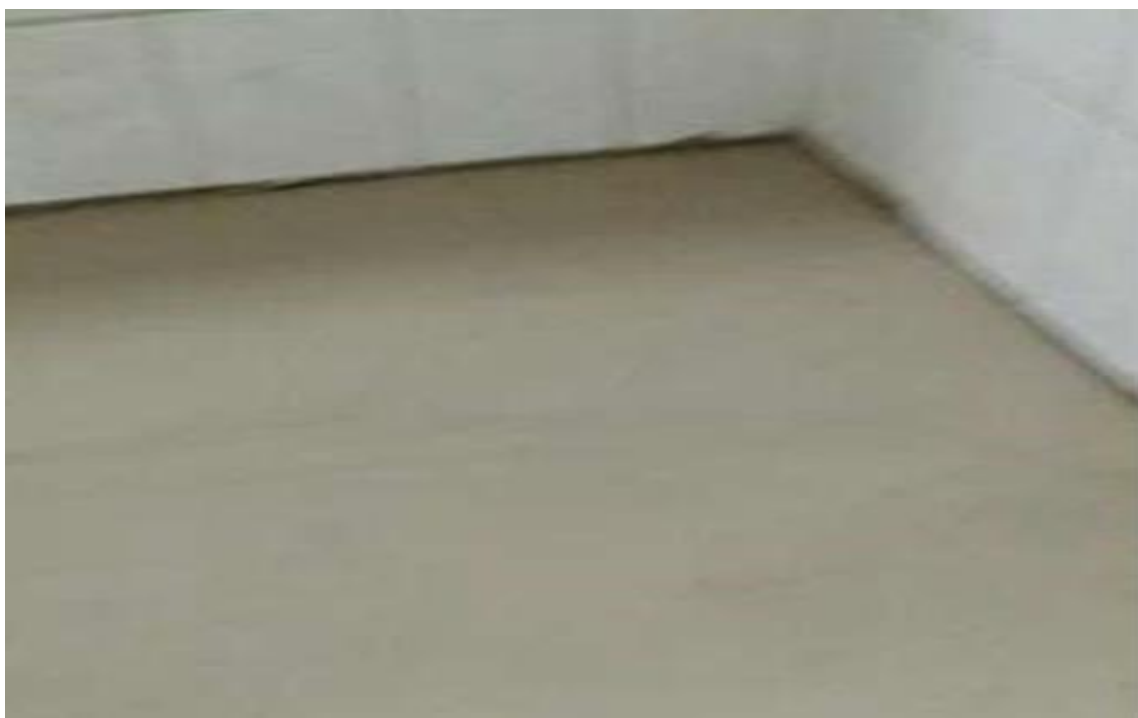
Kuva 18 Wc:n lattiavalu (Kokkonen, 2018-18-06)

Viemäriputket uusittiin liitoksesta 110 mm putkella vessanpytylle ja siitä jatkettiin 70 mm putkella lattiakaivolle. Samalla laitettiin valuverkko. Viemäriputkien kaadot tarkistettiin ja sitten aloitettiin lattiavalutyöt (Kuva 18). Lattian betonivalut tehtiin Lakka 600 karkeamassa käsin tasoitettavalla lattiatasoitteella. Noin viikon kuivuttua wc-tilaan ja vaatehuoneeseen tehtiin pintatasoitus Lakka lattiatasoite PFS 1700 tuotteella. Lattiaan tehtiin kaadot lattiakaivoa kohden suhteessa 1:100. Työ tehtiin noudattaen Rt-korttia Ratu F63-0322 (Lattialaatoitus, Ratu F63-0322).

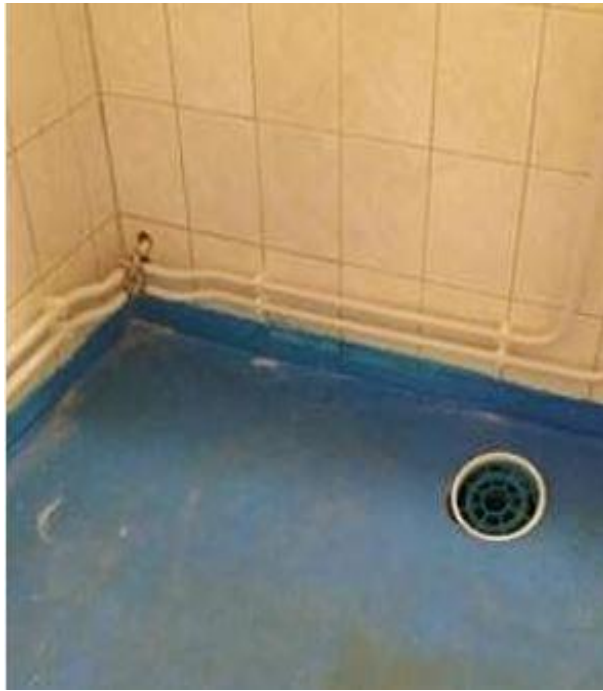
Kuva 19 Wc:n vesieristys (Kokkonen, 2018-14-06)

Lattiakaivon ympärille asetettiin vahvikekangas samalla työmenetelmällä. Nauhoitusten ja lattiakaivon vahvikekangas eristysten kuivuttua n. 2h telattiin eristettävät pinnat kokonaan vedeneristeellä. Ensimmäisen kerroksen kuivuttua päälle telattiin toinen kerros. Vedeneristeen kuivakalvon minipaksuus on 0.5 mm. Vedeneristysten kuivuttua lattiakaivoon asennettiin lattiakaivon kiristysrengas (Kuva 19). Vedeneristys ohje (Sisäpuolinen vedeneristys, Ratu 0433).

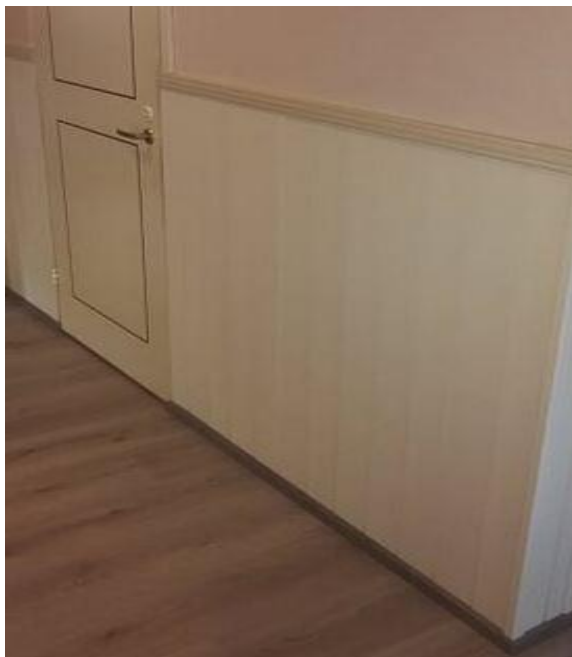
Kuva 20 Eteisen puolipanelointi (Kokkonen, 2018-18-08)

Eteisen seinällä ollut puolipanelointi jouduttiin purkamaan rakenneavausten vuoksi, joten paikalle piti asentaa uusi puolipanelointi. Puolipaneloinnissa käytettiin oksatonta mäntypanelia 15 mm x 120 mm. Panelin yläreunaan asennettiin koristeinen kulmalista. Eteiseen ja pukuhuoneisiin laitettiin tämän jälkeen jalkalistat. Jalkalista oli mdf materiaalia 12 mm x 42 mm. Listoitussuunnitelma (Listoitussuunnitelma, Ratu 0428).

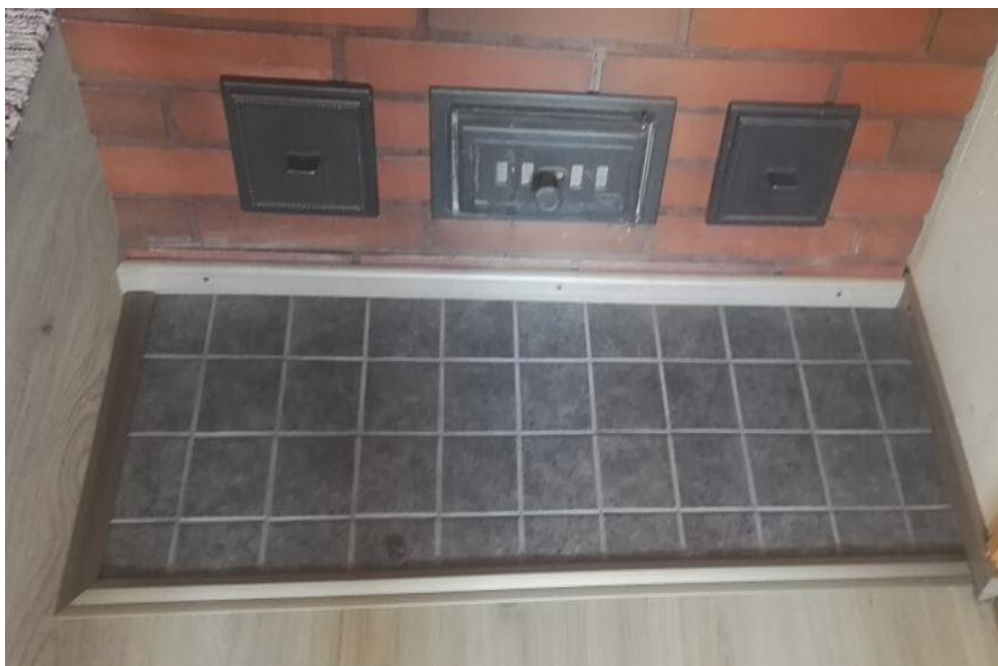
Kuva 21 Leivinuunin edustan laatoitus (Kokkonen, 2018-18-08)

Laastin kuivuttua kaksi päivää, tehtiin laatoituksen saumaus. Saumasaine Ceresit graphite ce40 levitettiin kumilastalla ja hetken kuivuttua saumaus puhdistettiin pesusienellä pyyhkien. Seinän ja lattian väliset nurkkaukset tiivistettiin saneteettisilikonilla. Samalla asennettiin wc-tilaan tulva kynnyks. Leivinuunin edustanlaatoitus saumattiin, ja siihen asennettiin metallista laatoituksen ja parketin väliin (Kuva 21). Laatoituksen ohje (Laatoitus, Ratu 0455).

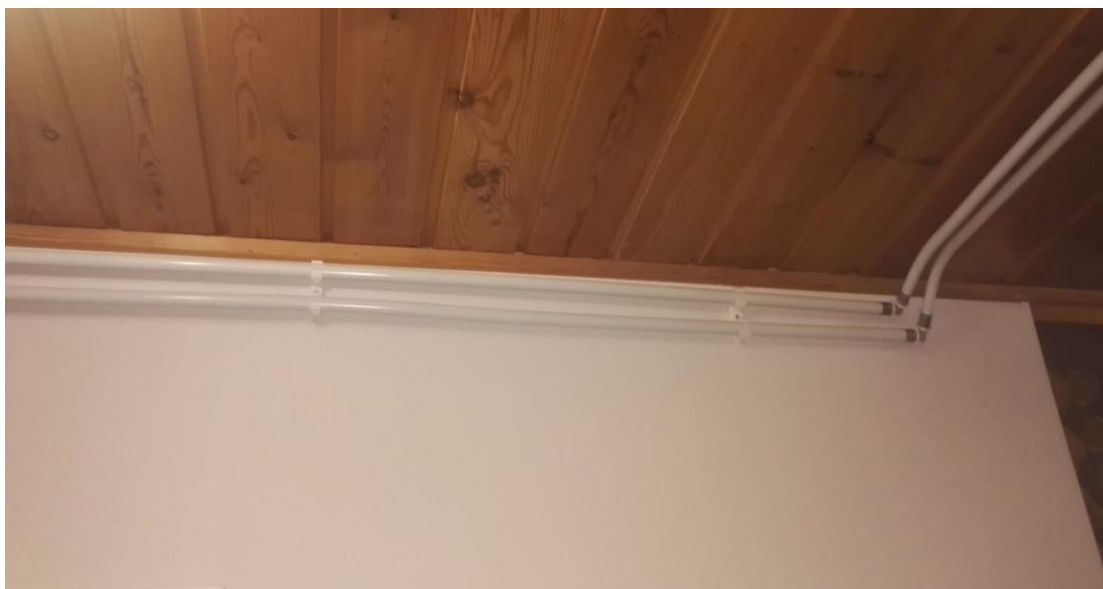
Kuva 22 Käyttövesiputket (Kokkonen, 2018-18-08)

Käyttövesiputkien ja patteriputkiston uusinta on ajankohtaista taloissa, jotka on rakennettu 70 – 80 luvuilla. Tuohon ajankohtaan tehtyjen putkistojen määritelty käyttöikä (40 vuotta) on loppumassa. Käyttöiän loppuminen kasvattaa riskiä vesivahinkojen sattumiselle ja korjaukset sekä rahalliset menot voivat kasvaa todella suuriksi, jollei kannattamattomaksi. Vakuutus korjaukset myös pienenevät putkiston vanhentuuessa. Vakuutusyhtiö korvaa yleensä putkiston osalta vain vahingoittuneen osan. Kohteessa käyttövesiputket vaihdettiin pintave-tona vesivaraajalta lähtien keittiöön sekä wc-tilaan, joka käsitti vahingoittuneen alueen. Putkisto kannakoitiin katon rajaan (Kuva 22). Vakuutusyhtiö ei suostunut maksamaan putkiston kotelointia ja asiakas päätti siirtää koteloinnin ajankohtaa myöhemmäksi. Putkistomateriaali vaihdettiin kuparista Uponor Uni Pipe plus komposiittimateriaaliksi (Uponor, 2018.). Lvi-töissä käytettiin paikallista yritystä.

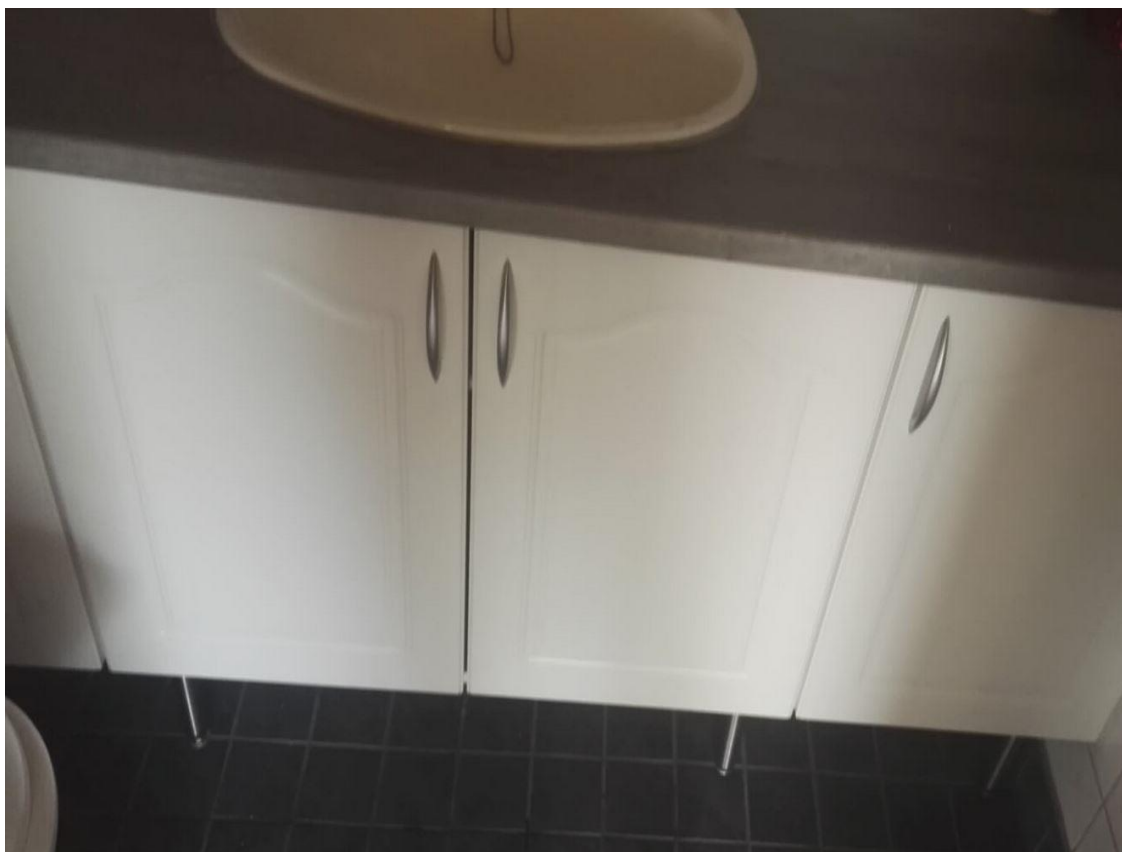
Kuva 23 Wc-kalusteet (Kokkonen, 2018-04-08)

Lattiapurkujen takia ehjänä irti otetut wc-kalusteet laitettiin takaisin paikoilleen (Kuva 23). Uusittavaksi meni vakuutukseen ainoastaan allaskaapin tason silikonisaumaukset. Asiakas uusi omahankintana wc-istuimen, allastason sekä uudet allaskaapiston ovet.

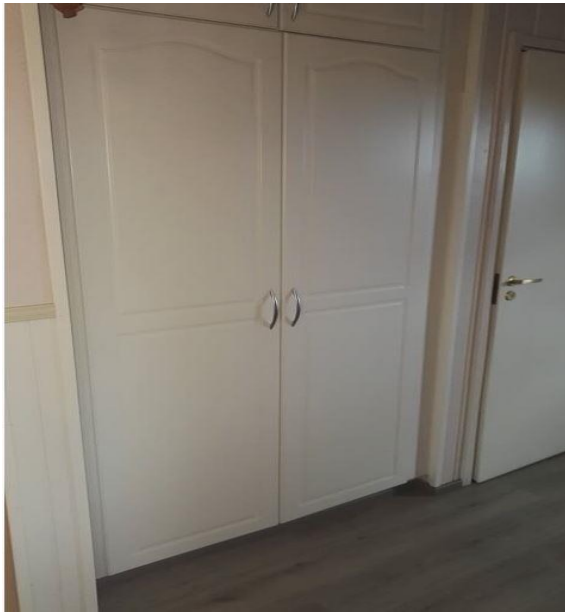
Kuva 24 Uusittua kaapistoa (Kokkonen, 2018-04-08)

Viimeisenä työnä oli käytävän korkeitten kaapistojen asentaminen. Alkuperäiset kaapit olivat ottaneet vesivahingon yhteydessä jonkin verran kosteutta alaosaan, joten vakuutusyhtiön kanssa neuvottelun jälkeen saatiin lupa hankkia uudet. Tato-kaluste mittasi kaapit ja tilasi Kuopiossa sijaitsevasta kalusteyrityksestä uudet kaapit ja niihin ovet. Paikalle asennettiin eteiseen kolme ja pukuhuonetilaan kaksi uutta kaappia (Kuva 24). Kaappien asennuksen jälkeen laitettiin paikalleen viimeiset puuttuvat listat.
