Liikenneportaalien tarkastus alueurakassa

Opinnäytetyö

Syksy 2018

Projekti, urakkaosa	
Alavuden alueurakka 2017 – 2022, portaalien tarkistus	
Laatija	Pvm.
Hyväksyjä	Pvm.

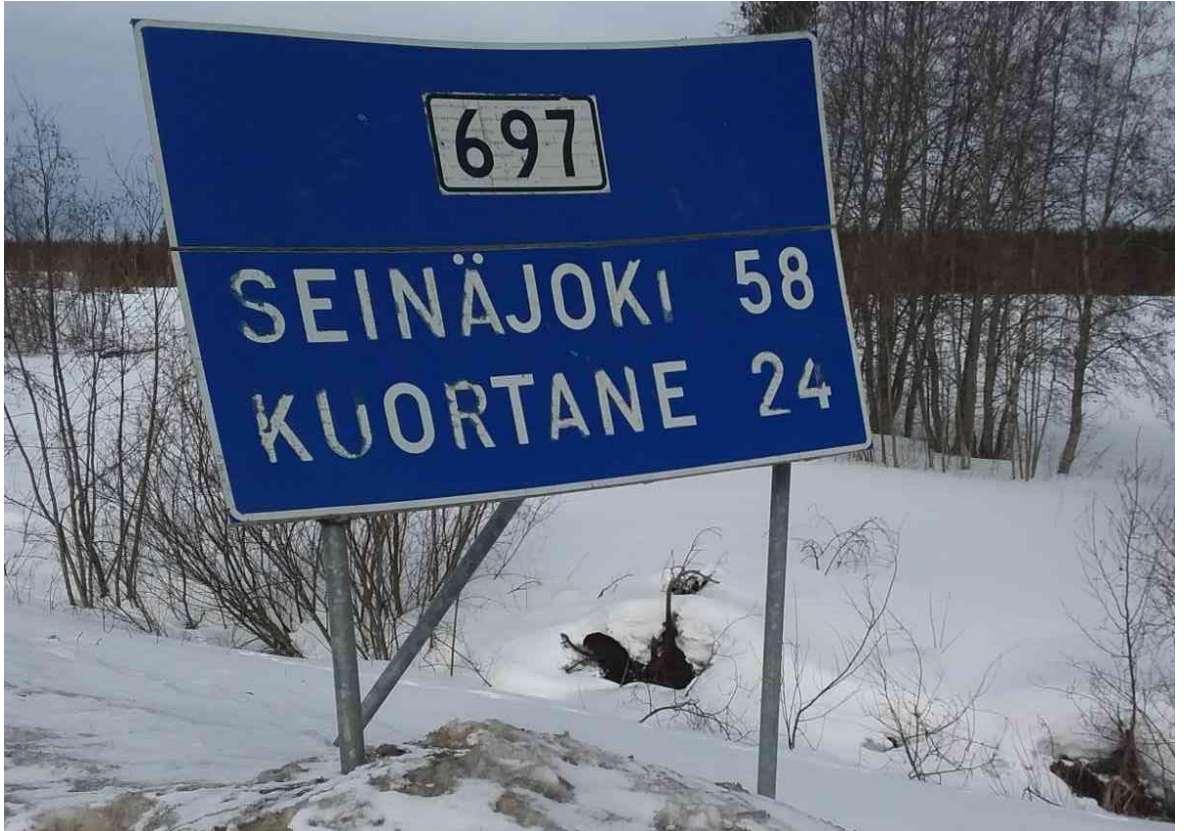
Kuva 5. Kuntoluokka 1.

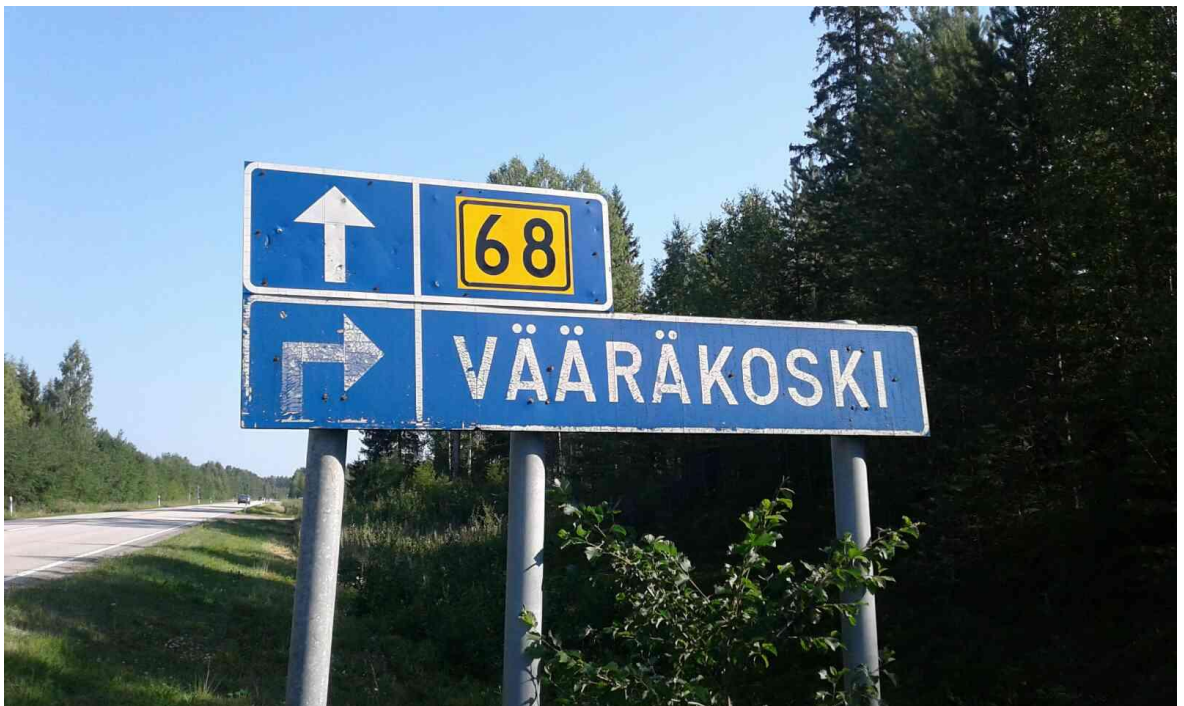
Kuva 6. Kuntoluokka 2.

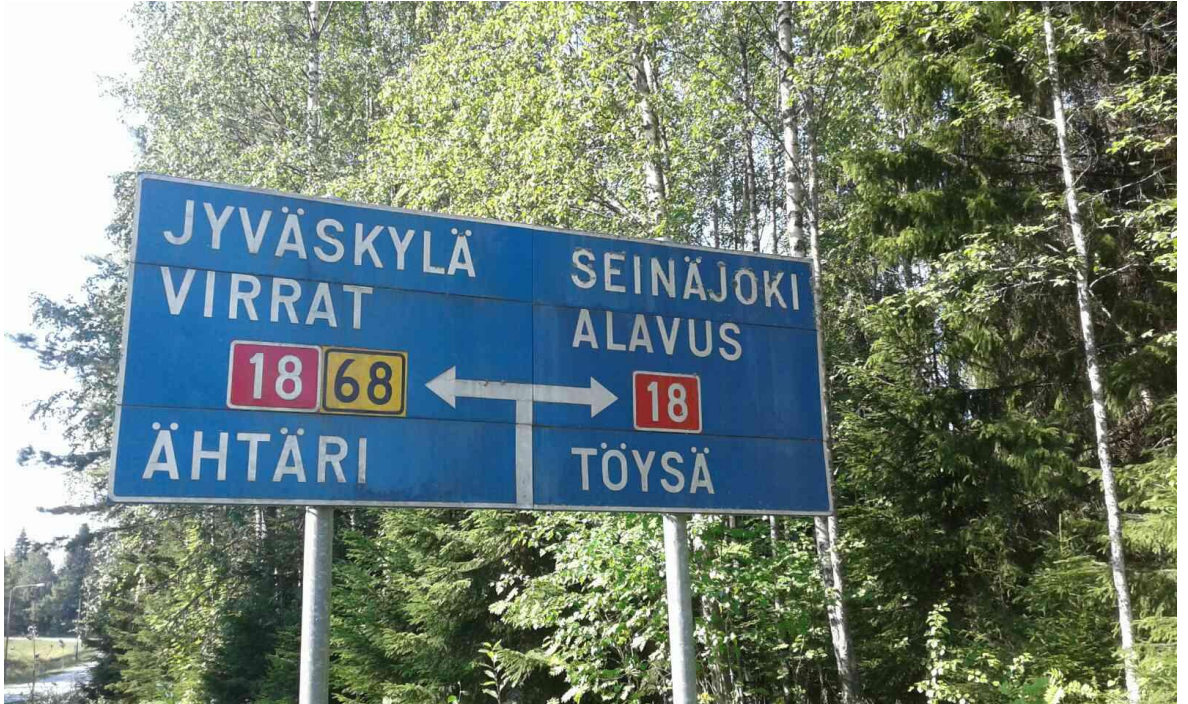
Kuva 7. Kuntoluokka 3.

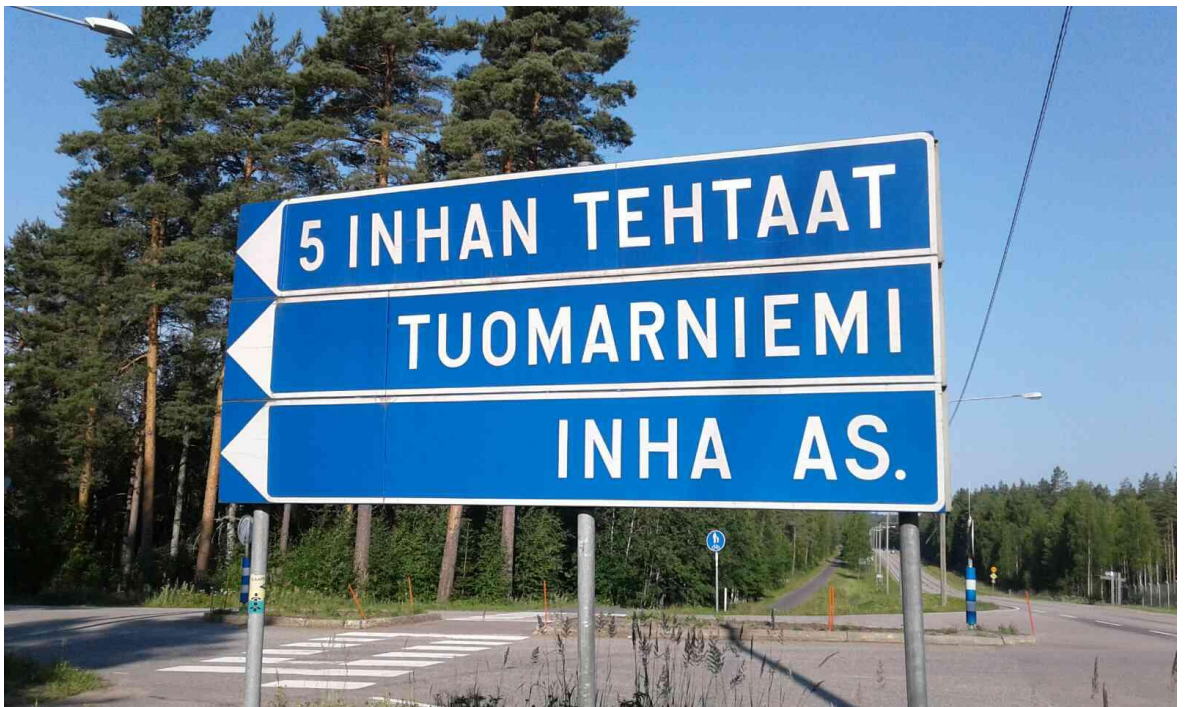
Kuva 8. Kuntoluokka 4.

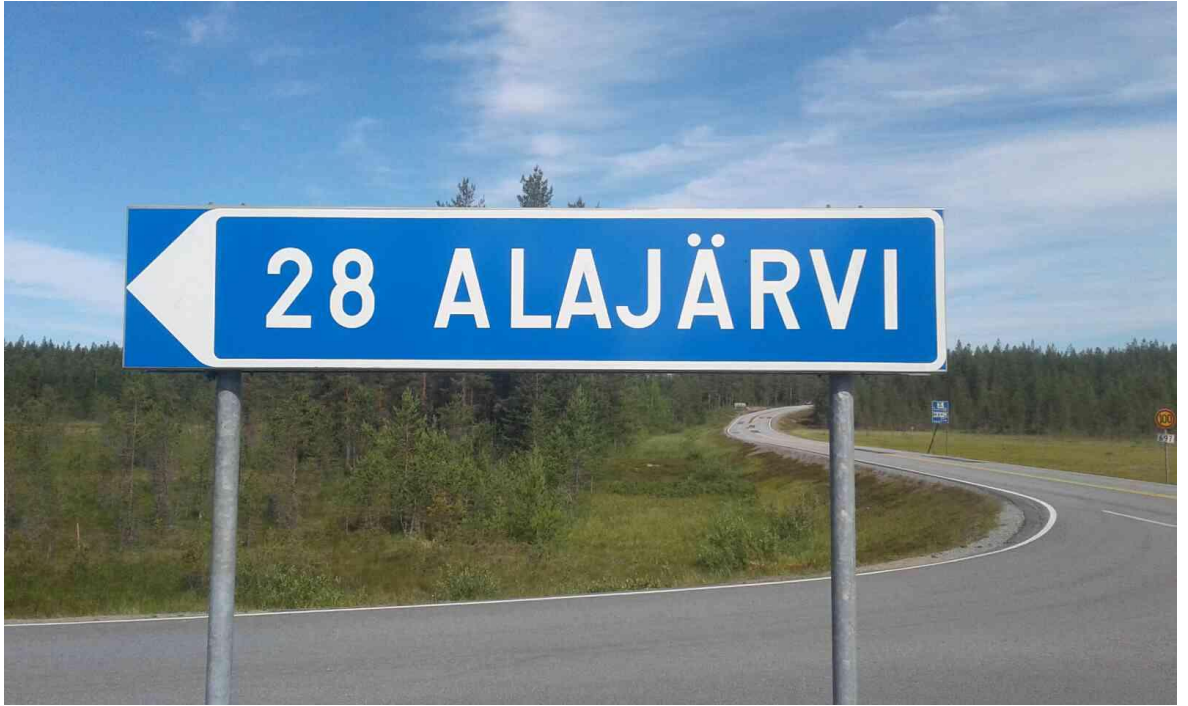
Kuva 9. Kuntoluokka 5.

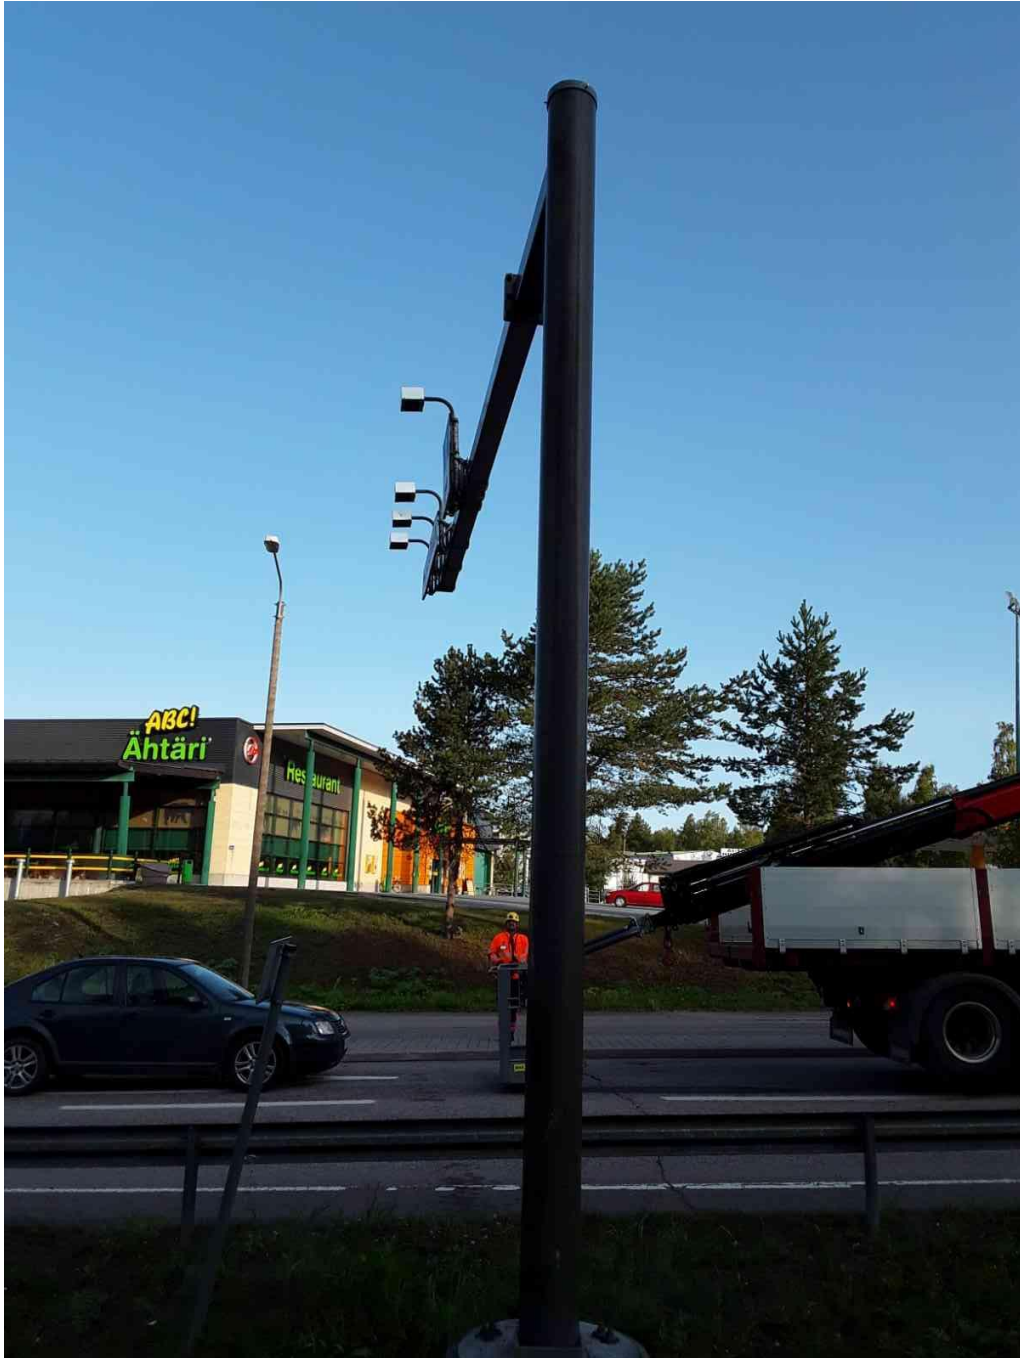
Portaalien jalustat olivat suhteellisen hyvässä kunnossa. Pulttien mutterit eivät olleet löystyneet. Ainoastaan yhdessä portaalin jalustassa havaittiin ongelmia. Kyseisen portaalin pylväs oli kääntynyt jalustassaan oletettavasti tuulikuorman vuoksi (Kuva 11). Ongelmaa ei korjattu välittömästi, sillä työvälineet ja kalusto eivät olleet riittävät sen korjaamiseen. Tarkastuksen aikana havaittiin, että jalustat tulisi puhdistaa kasvillisuudesta, sillä osassa jalustoista kasvillisuus oli päässyt peittämään ne kokonaan.

Kuva 11. Vääntynyt portaali.

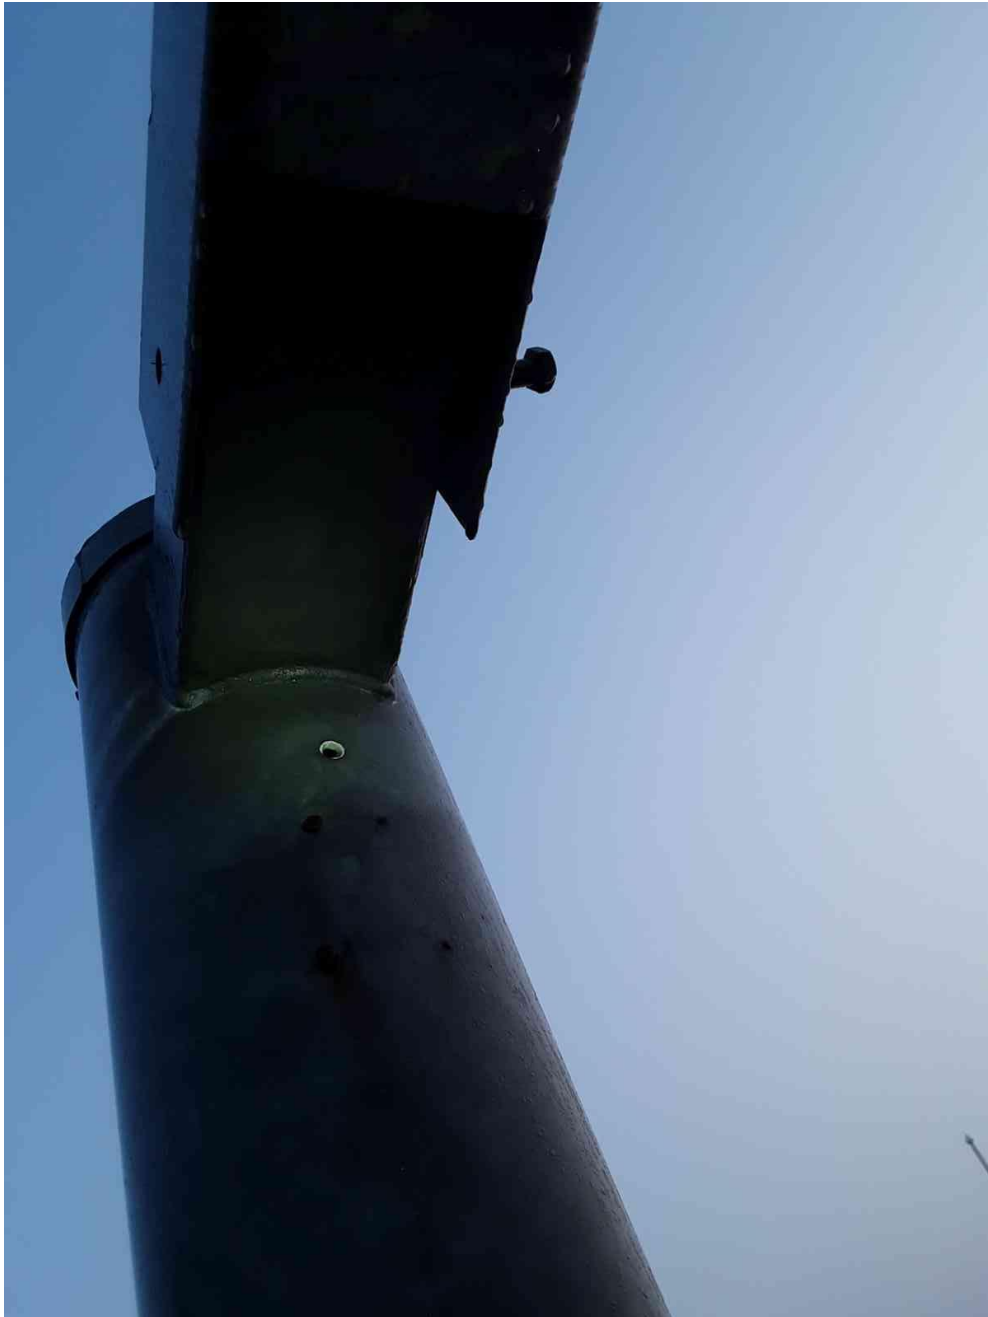
Osassa portaalien teräsrakenteissa havaittiin ongelmia. Niiden iän vuoksi pinnoitus oli hieman heikentynyt, mutta ruostetta löytyi silti hyvin vähän (Kuva 13). Portaalien pylväiden ja palkkien pulttiliitoksissa löytyi ongelmia Alavudelta kahdesta portaalista. Mutterit olivat löystyneet tai pudonneet jopa kokonaan. Syy sille löytyy luultavasti erikoiskuljetuksista, joiden vuoksi palkkeja joudutaan nostamaan pois, jotta

Kuva 12. Mutteri puuttuu, minkä vuoksi pultti on päässyt liikkumaan.

28.8.2018	18	19	2666	Liitospultti irti	Uusittiin pultti ja mutteri	4	5			
28.8.2018	18	19	3016	Mutteri Löysällä	Mutteri uusittiin	5	5			
28.8.2018	18	19	3507	Hyvä	Ei toimenpiteitä	5	5

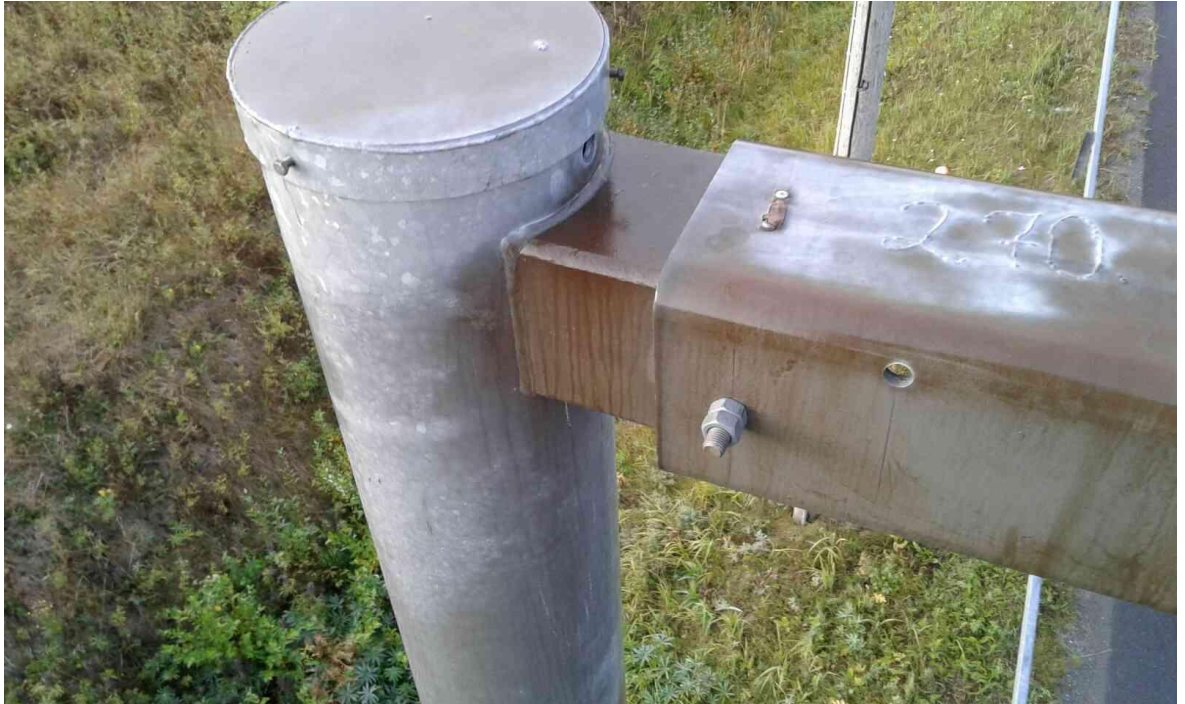
Kuva 13. Palkin pinnoite kärsinyt.

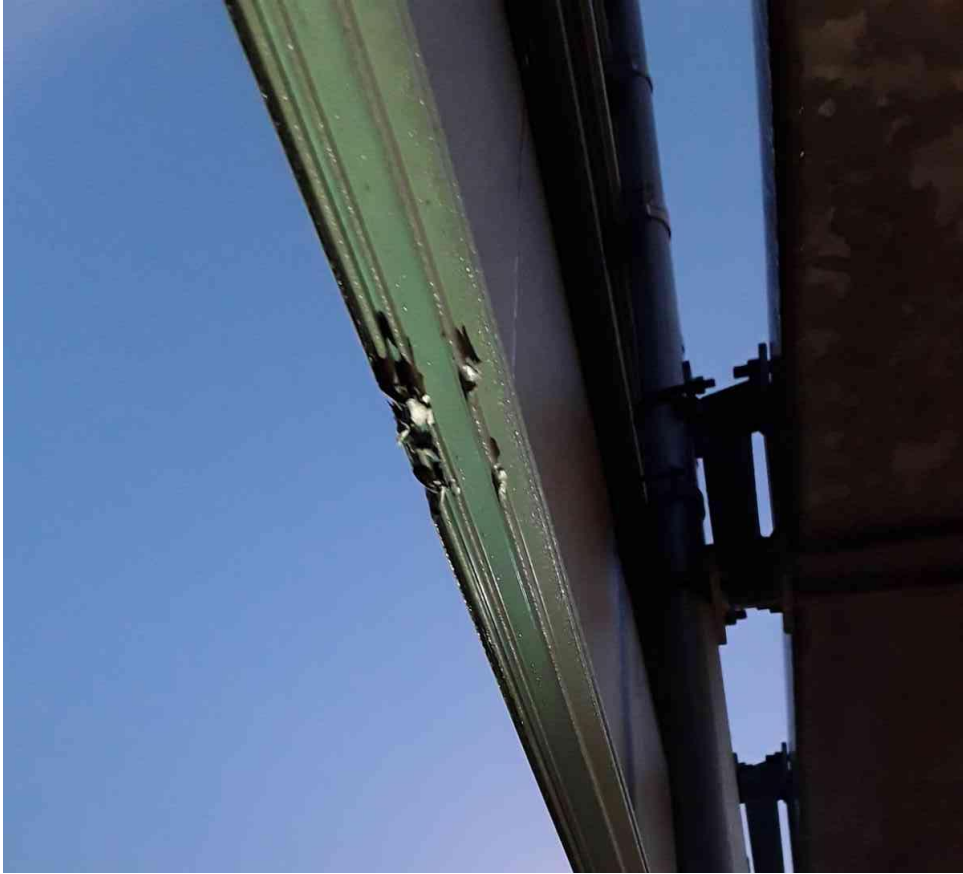
Opasteita portaaleissa oli yhteensä 58 kappaletta, joista 51 oli kuntoluokkaa 5 ja 7 kuntoluokkaa 4 (Kuvio 5). Yksikään opasteista ei ollut kuntoluokkaa 1, 2 tai 3. Tulos ei ollut yllättävä, koska ennakkoon oli jo tiedossa, että opasteet olivat suhteellisen uusia. Liikenteen aiheuttama jälki oli yhdessä opasteessa (Kuva 14). Yllättävää tarkastuksessa oli kuitenkin se, että kiinnikkeitä ei jouduttu korjaamaan tai uusimaan.

Kuva 14. Liikenteen aiheuttama jälki opastetaulussa.
