BETONIASEMAN RAKENNUSTEKNINEN KUNTO- ARVIO JA VESIKATON ALUSTAVA KORJAUS- SUUNNITELMA

Opinnäytetyö 2010

Betoniaseman rakennustekninen kuntoarvio ja vesikaton alustava korjaussuunnitelma

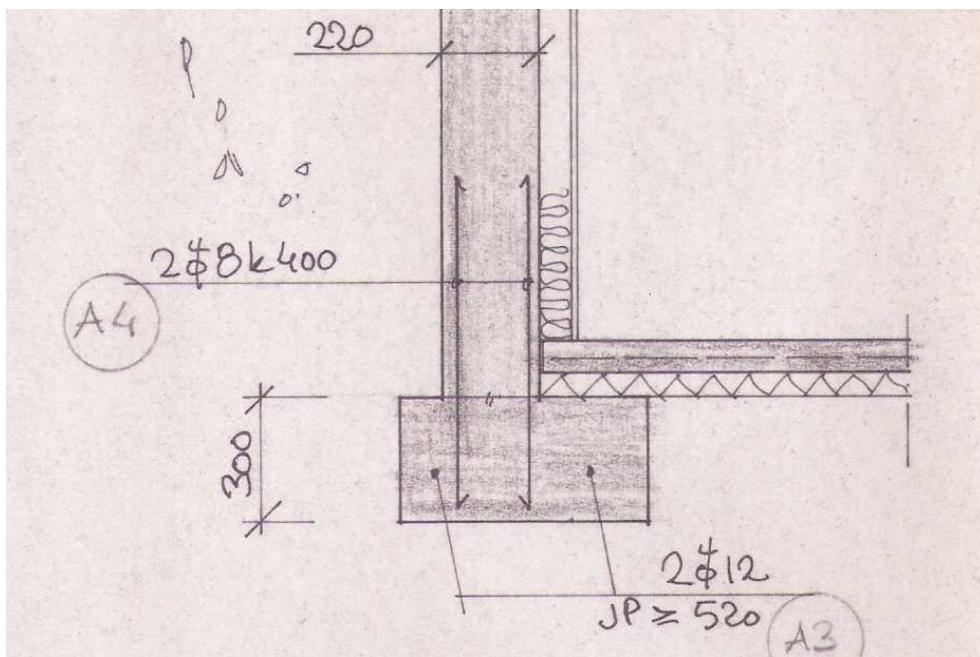
Kuva 1 Toimisto-osan perustukset

Välittömiä korjaustoimenpiteitä ei perustuksissa ja sokkelissa ole havaittavissa silmämääräisen tarkastelun perusteella.

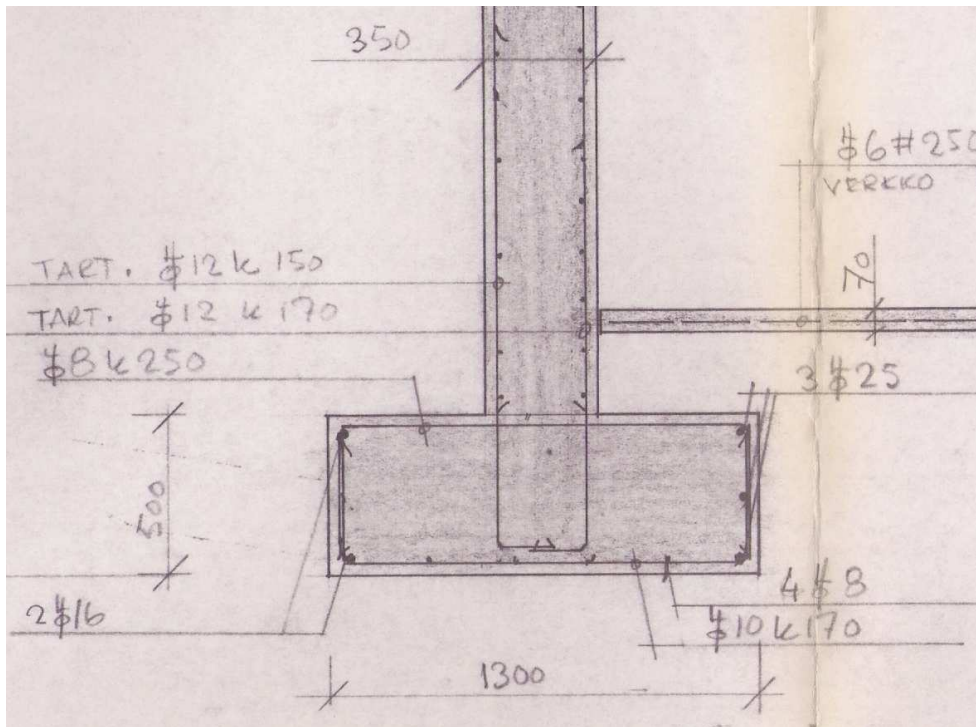
Kuva 2 Tehdasosan yksi perustamiskuva

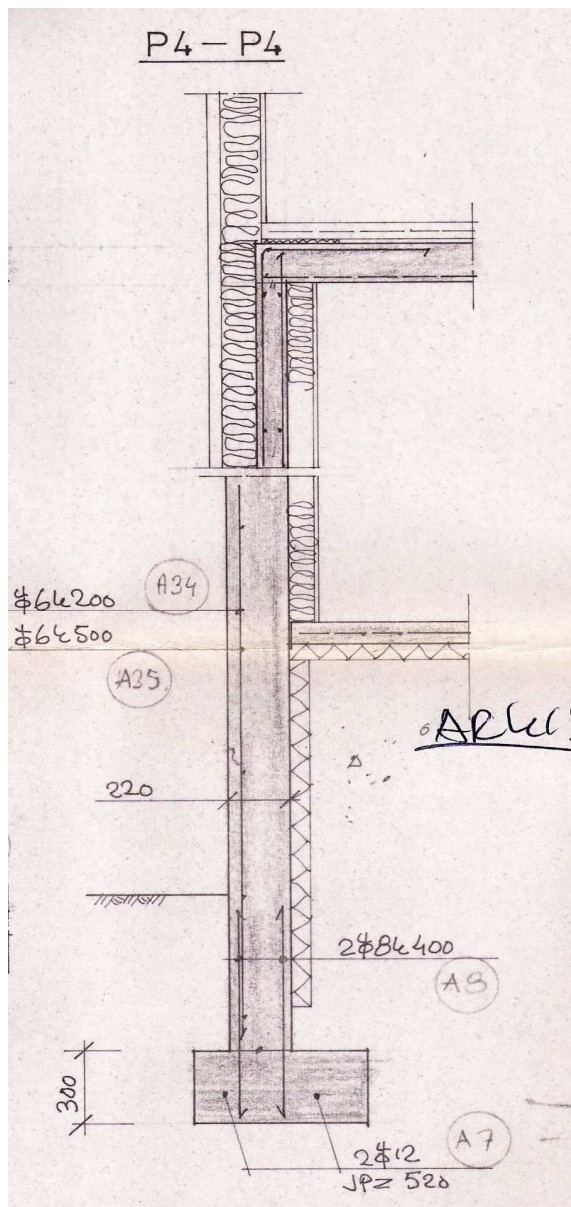
Kuva 3 Toimisto-osan rakennerunko

Rakennusrungossa ei ole välitöntä korjattavaa. Kosteusvauriot olisi syytä kuitenkin tutkia huolellisemmin suorittamalla tarkempi kuntotutkimus. Rakenteille tulisi suorittaa kuntotutkimus, jossa saataisiin varma kuva rakenteiden mahdollisista vaurioista. Erityisesti toimisto-osan seinän runko olisi syytä tarkastella yksityiskohtaisemmin.

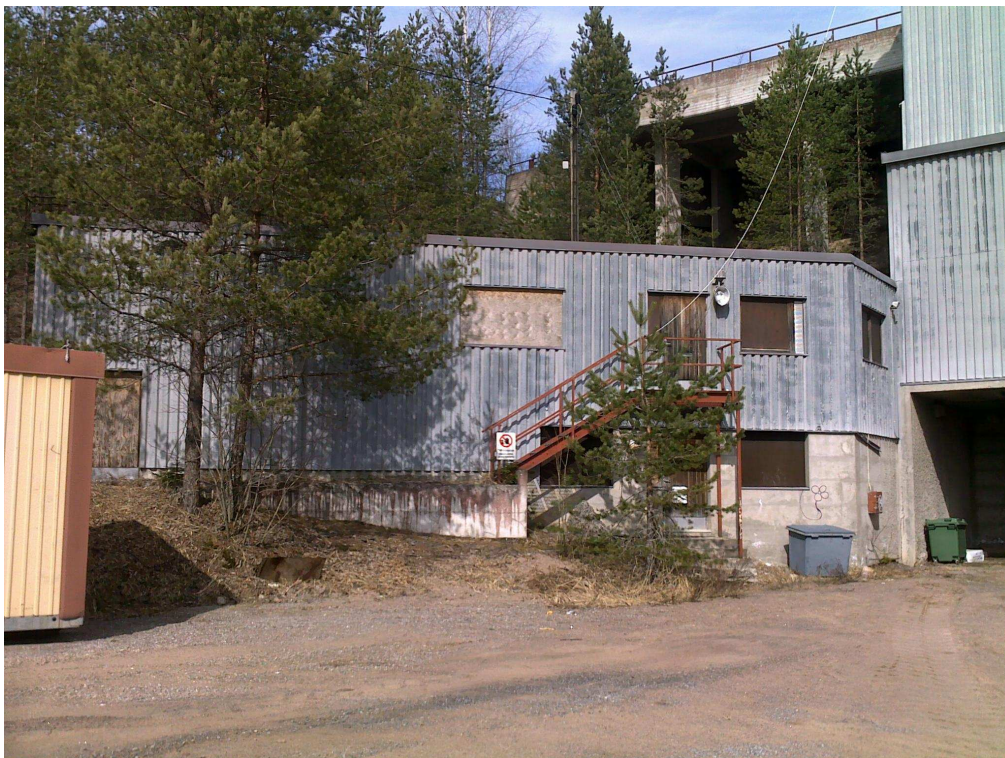
Kuva 4 Toimisto-osan julkisivu

Rakennuksen julkisivu maalaus on kulunut lähes kokonaan pois ja julkisivu saanut kuluneen näköisen ulkoasun (kuvat 4 ja 5). Sokkelin yläreunat ja betoniaseman massiivinen betoniseinä ei ole kärsinyt kuin pieniä vaurioita. Pieniä

Toimenpiteinä olisi vähintään julkisivun uudelleen maalaus, koska kuluneen näköinen julkisivu ei sovi Rudus Oy:n imagoon. Levytetyt ikkuna-aukot vaativat vähintään ikkunoiden kokonaan uusimista. Julkisivu ei muutoin ole vaurioitunut. Kuntoluokka on 3.

Kosteuden aiheuttamat ongelmat toimisto-osan seinärakenteissa vaativat lähemmän tarkastelun rakenteita avaamalla. Lisäksi suositellaan julkisivun uudelleen maalaamista, kuten edellä mainittu.

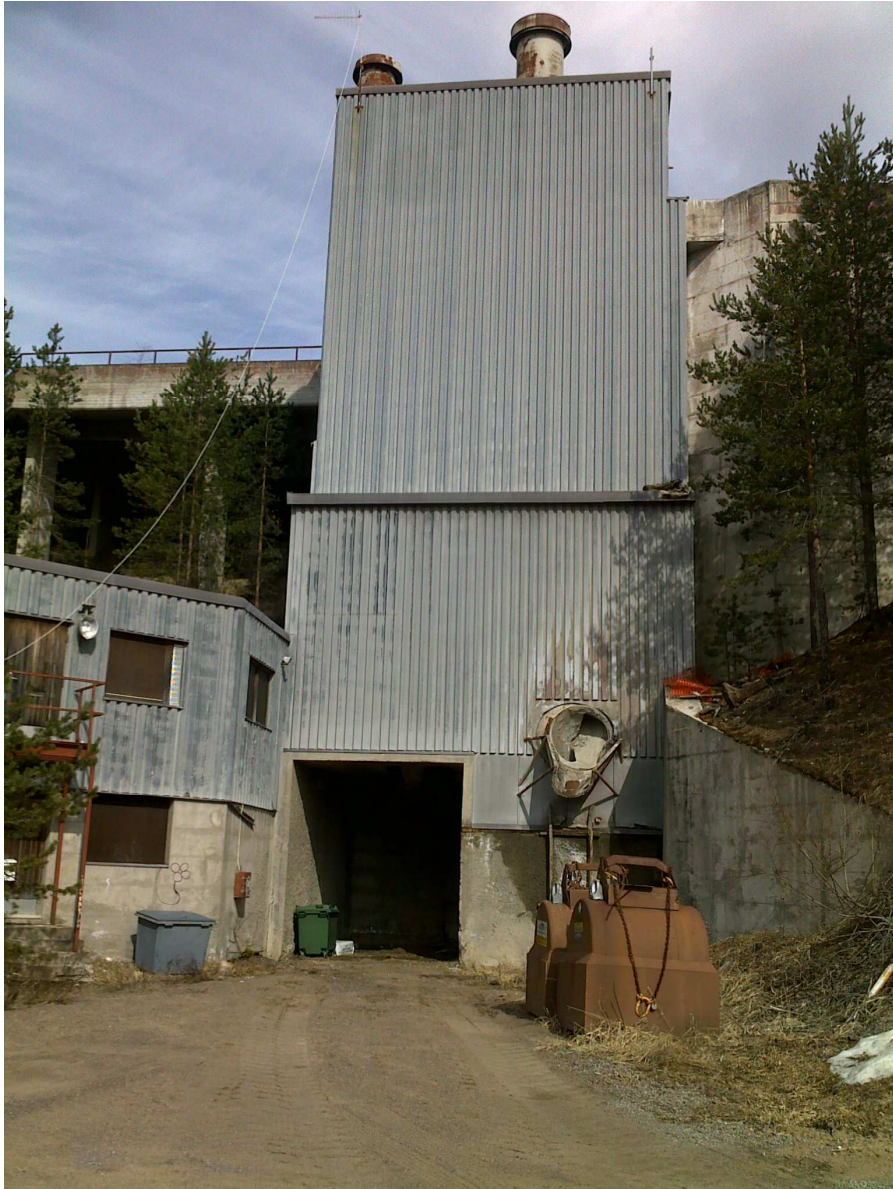
Kuva 5 Tehtaan osan julkisivu

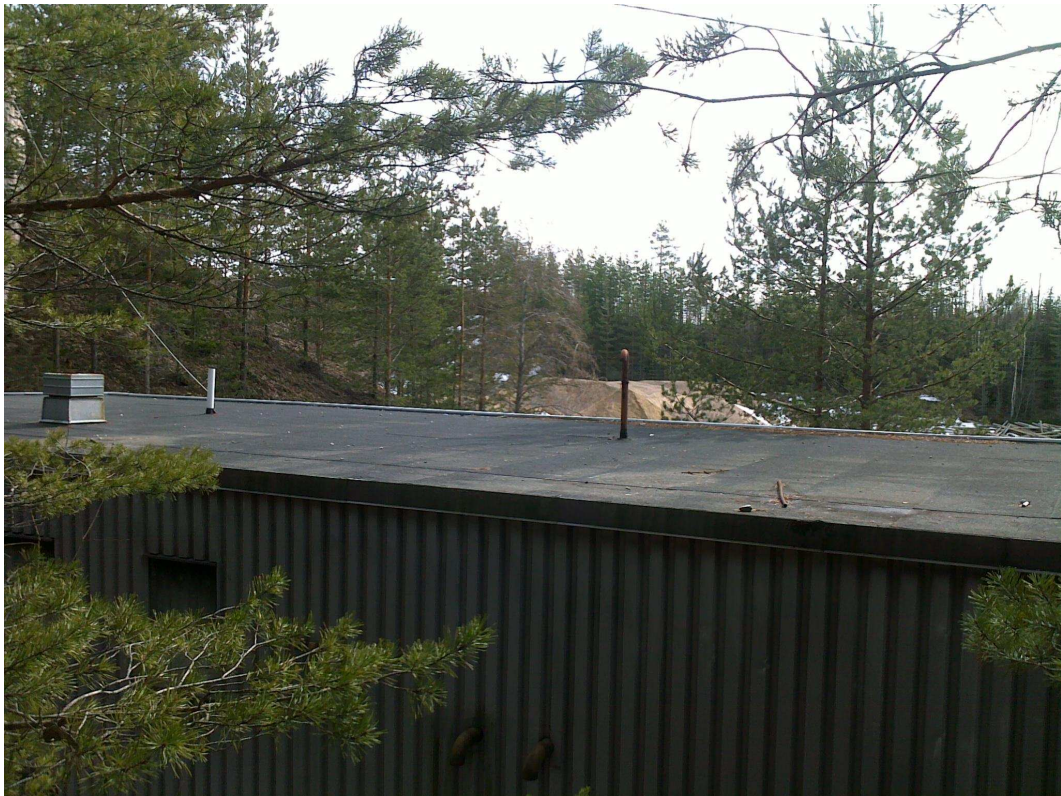
Kuva 6 Toimisto-osan huopakate

Katon kaadot tulee myös tarkistaa korjauksen yhteydessä, koska nyt katolla on paikkoja, joihin pääsee syntymään pieniä lammikoita, kuten kuvassa 6 on havaittavissa. Kuvassa 7 ja 8 on yläpohjan nykyinen rakenne.

Katto vaatii uusimista tai perusteellista kunnostusta. Vanha huopakatto alusrimoituksineen ja bitumihuopineen puretaan. Vaurioitunut aluslaudoitus uusitaan vesivuotojen kohdilta. Mahdollisesti kostuneet eristeet vaihdetaan uusiin. Alusluovot ja -rimat uusitaan ja kate uusitaan. Lisäksi uusitaan piippujen pellitykset, sekä kattosillat ja -tikkaat. Vedenpoistojärjestelmä on vähintään tutkittava perusteellisemmin ja putsattava.

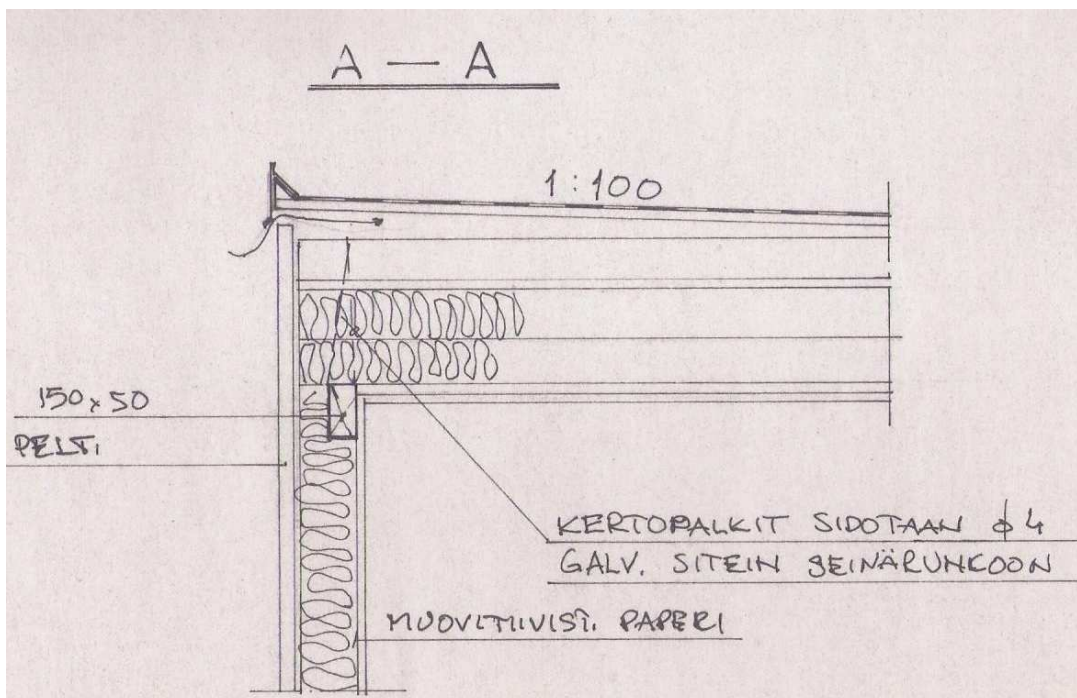
Toimisto-osassa on aluslautoina raakaponttilaudoitus, jonka päälle ruoteet on asennettu suoraan. Aluskatetta ei ole. Rakenteita avaamalla voidaan helposti todeta, että kosteus on päässyt jokaiseen rakennekerrokseen. Huopakatto on kauttaaltaan huonossa kunnossa. Katto on sammaloitunut ja ilkivallan jälkiä havaittavissa, kate on myös puhki joistain kohdin. Räystäslaudat ovat kauttaaltaan huonossa kunnossa, paikoitellen löytyy lahoa ja maalipinta on rapistunut. Räystäskouruja ei ole. Kuvassa 6 on nähtävissä oleva toimisto-osan huopakate, johon on kertynyt roskaa. Sisäinen vedenpoistojärjestelmä ei todennäköisesti toimi kunnolla.

Kuva 7 Yläpohjan rakenne

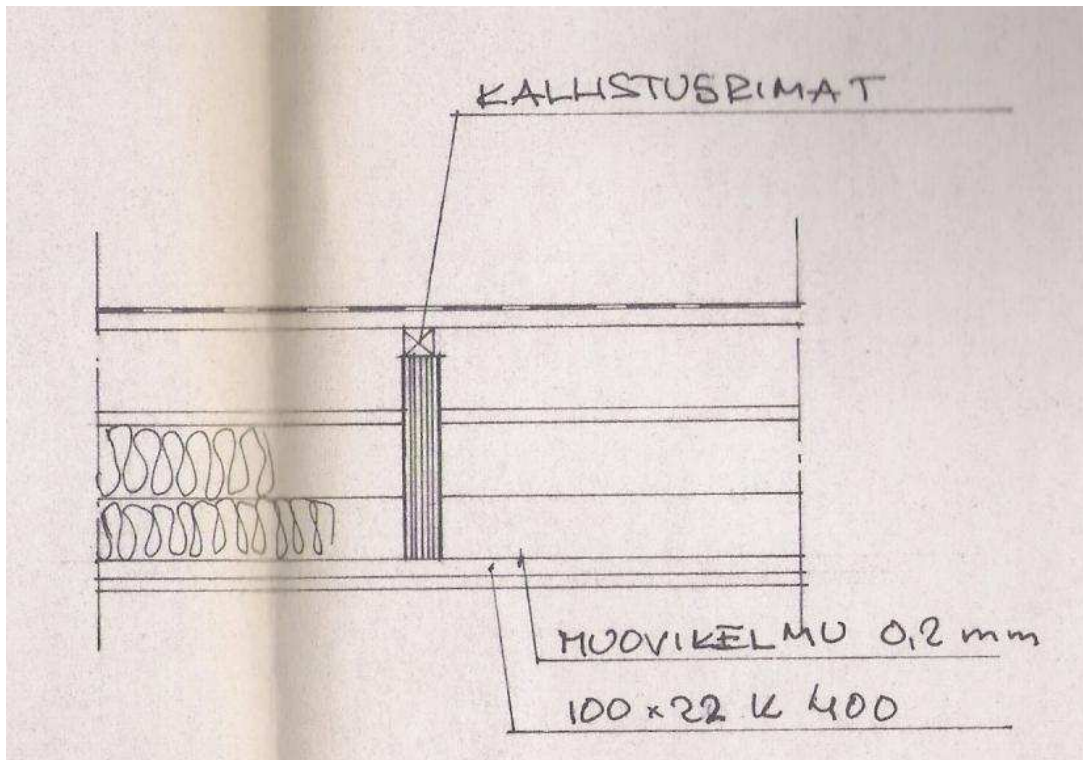
Kuva 8 Yläpohjan rakenne
