VESIVAHINGON KORJAUSSUUNNITELMA

TEKIJÄ: Antti Harjumäki

Koulutusala Tekniikan ja liikenteen ala	
Koulutusohjelma/Tutkinto-ohjelma Rakennusmestarin tutkinto-ohjelma	
Työn tekijä Antti Harjumäki	
Työn nimi Vesivahingon korjaussuunnitelma	
Päiväys	26.11.2018
Sivumäärä	23
Ohjaaja Savonia-ammattikorkeakoulu	
Toimeksiantaja Antti Harjumäki	
Tiivistelmä	
<p>Opinnäytetyön tavoitteena oli laatia korjaussuunnitelma omakotitaloon, jossa oli havaittu vesivahinko kesällä 2018. Vesivahinko oli saanut alkunsa vuonna 2015 viemäreiden sukituksen yhteydessä. Kosteusvaurio oli ehtinyt kolmen vuoden aikana leviämään laajalle alueelle talon välipohjassa, joten hankkeesta tuli suuri ja pitkäkestoinen niin purkutöiden, rakenteiden kuivaamisen kuin rakentamisen osalta.</p> <p>Korjaussuunnitelman laatiminen alkoi käytännössä heti, kun vesivahinko oli havaittu, koska vioittuneet rakenteet oli haluttu korjata, ja talo päätetty kunnostaa jälleen asuinkelpoiseksi. Alkukartoituksen ja kosteusmittausten jälkeen selvisi, että purettavaa ja kuivatettavaa tulisi olemaan paljon tiedossa. Koska korjaushanke tulisi vääjäämättä olemaan pitkäkestoinen, oli varauduttava myös siihen, että hankkeessa tulisi kulumaan enem

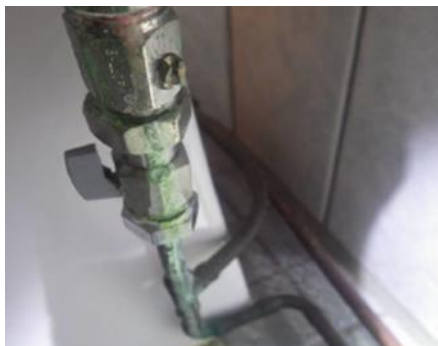
Oleellisimmat korjaustoimia vaativat toimenpidesuositukset olivat rappauksen huoltokorjaaminen/tiivistäminen, keskikerroksen wc:n vesijohdon tihkuvuodon (kuva 5) korjaus ja silikonisaumojen korjaaminen saunaosastolla.

KUVA 5. Putkiliitoksen tihkuvuoto (Asuntokaupan kohteen kuntokartoitusraportti 2018-05-31)

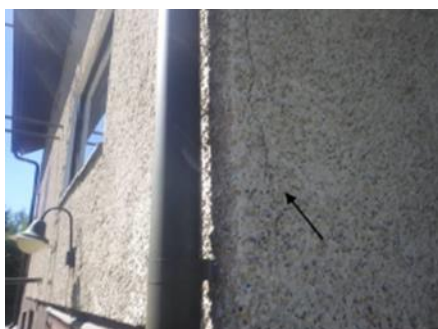
Rappausta oli jo osittain paikkailtu joitain vuosia sitten, pääosin rappaus on kuitenkin ehjä ja siistissä kunnossa. Rakennuksen ulkonurkissa oli rappauksessa halkeamat (kuva 6), pinnoite hieman kulunut ja pinta huokoinen. Rappauksen kunnan laajempikin selvitys on jossain vaiheessa ajankohtainen.

KUVA 6. Rappauksen halkeama (Asuntokaupan kohteen kuntokartoitusraportti 2018-05-31)

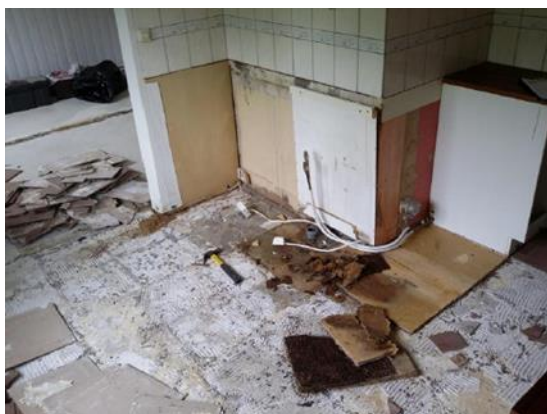
Uusien asukkaiden muutettua taloon, he olivat alkaneet havaita outoa hajua. Ensimmäinen arvio oli, että jokin putki vuotaa keittiössä. Tilanne konkretisoitui, kun keittiön lattialaattoja (kuva 7) oli irroitettu paikoiltaan. Kosteusvaurio oli silmin nähtävissä, pintabetonissa oli kosteutta. Kostunut alue laajeni sitä mukaa, kun laattoja irroitettiin enemmän. Keittiön viereisessä ruokailuhuoneessa on laminaattilattia, josta irroitettiin keittiön puoleiset, reunimmaisheet laminaatit. Kosteusvaurio oli levinnyt myös sinne. Tämän jälkeen paikalle tilattiin käymään kuivauksiin erikoistunut yritys, joka mittasi puretuista lattiarakenteista kosteuspitoisuudet.

KUVA 7. Keittiön purettu lattialaatoitus (Kohteen kosteuskartoitusraportti 2018-06-25)

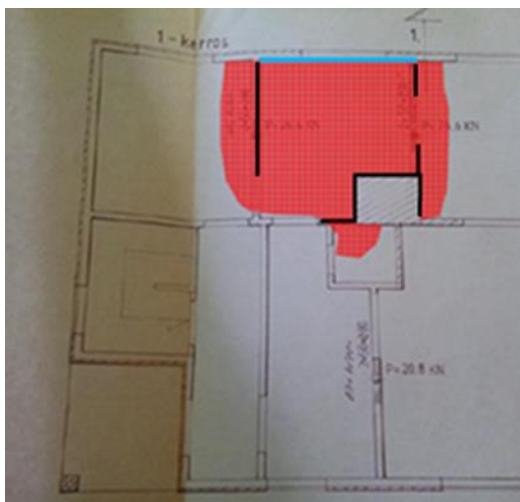
Pintabetonilaatta ja lattian eristetila olivat kastuneet koko keittiön alueelta, sekä osittain makuuhuoneen, ruokailuhuoneen ja wc:n puolelta. Kuvaan 8 on merkitty punaisella värillä kastunut lattian pintabetonilaatta ja eristetila, sinisellä värillä kastunut ulkoseinän eristetila 800 millimetrin korkeudelle asti, mustalla värillä kastunut väliseinä 200 millimetrin korkeudelta.

KUVA 8. Vaurioiden laajuus (Kohteen kosteuskartoitusraportti 2018-06-25)

Keskikerroksen välipohjasta oli kosteusvaurioitunut noin puolet, jonka seurauksena välipohja purettiin myös olohuoneen ja eteisen osalta, vaikkei kosteusvaurio ollut ehtinyt leviämään sinne asti. Näin toimimalla uusi rakenne voidaan toteuttaa kokonaan uusilla eristyksillä. Myös rakennuksen lämmitysjärjestelmä voidaan uusida keskikerroksen osalta asentamalla vesikiertoinen lattialämmitys. Purettavaa lattiapinta-alaa on yhteensä 72 m² ja purettavaa seinäpintaa yhteensä noin 48 m².

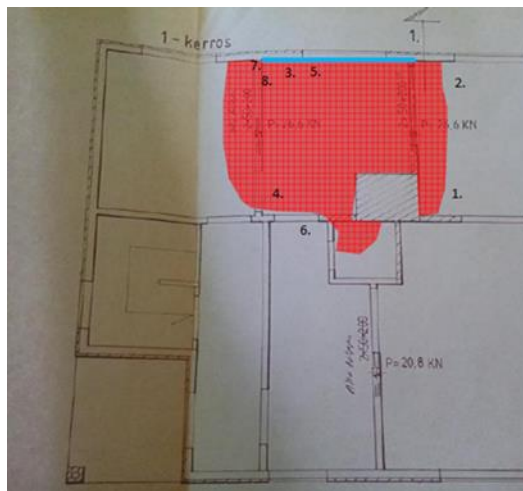
Lattia- ja seinärakenteista mitattiin kosteusprosentit yhteensä kahdeksasta kohdasta (kuva 9). Käytettynä mittalaistona oli Trotec-merkkinen pintakosteusmittari. Kosteusmittauksen (kuva 10) teki rakennusinsinöörin tutkinnon suorittanut kokenut ammattilainen. Kosteuspitoisuudet eri mittauspisteissä ovat taulukoitu kuvassa 11.

KUVA 9. Mittauspisteet (Kohteen kosteuskartoitusraportti 2018-06-25)

RH (%)	T (°C)	AH (g/m³)	Kuvaus	Kosteustaso
Sisäilma					
Ulkoilma					
MP-1	38.2	20.5	6.8		
MP-2	32.7	20.3	5.76		
MP-3	92.4	18.7	14.8		
MP-4	95.6	19.4	15.96		
MP-5	90.4	17.7	13.7	Seinän eristetila	
Lisämittauspisteet	6: 63.7/ 20.9. 7(seinän eristetila) 57.1/ 18.9. 8: 77.5/ 19.2.

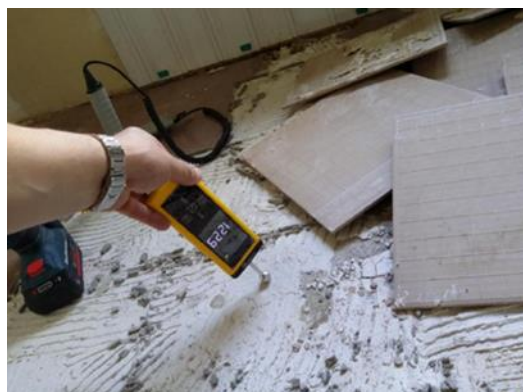
KUVA 10. Kastunut pintabetonilaatta (Kohteen kosteuskartoitusraportti 2018-06-25)

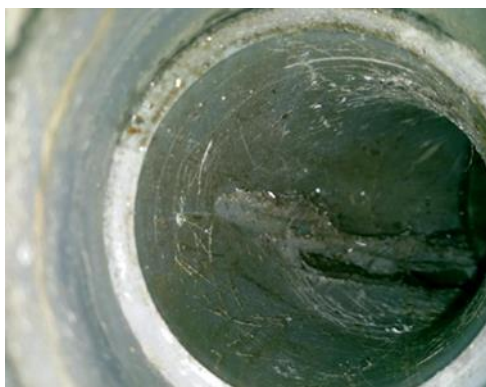
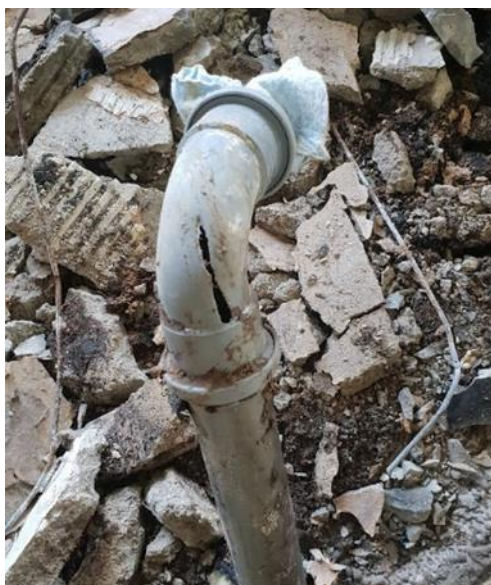
Keittiön kaapistojen ja niiden alla olevan pintabetonilaatan purkamisen jälkeen vahingon aiheuttajaksi todettiin halkaisijaltaan 50 millimetrin viemäriputki (kuva 12 ja kuva 13). Putkessa oli noin 60 millimetrin mittainen reikä mutkassa.

KUVA 12. Vaurioiden aiheuttaja (Kohteen kosteuskartoitus raportti 2018-07-19)

KUVA 13. Reikä muoviputkessa (Kohteen kosteuskartoitus raportti 2018-07-19)

Vaurio oli saanut alkunsa vuonna 2015, kun talossa oli tehty viemäriremontti sukitus-menetelmällä. Ennen sukitusta putket oli puhdistettu metallisella rassilla, joka oli raapinut putken pintaa. Putken mutkassa rassi oli raapinut putken puhki, tehden samalla putkeen reiän.

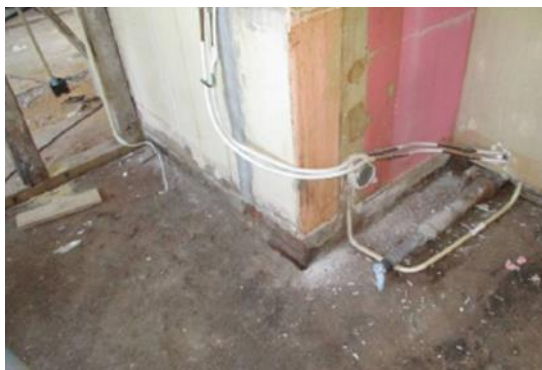
KUVA 14. Keittiön lattian eristetila purettu (Harjumäki 2018-07-23)

Rakenteiden purkaminen aloitetaan keittiön lattialaatoista, jotka on kiinnitetty laastilla pintabetoni-laattaan. Lattian välipohjarakenne on lattialaatta-pintabetoni-rakennuslevy-koksikuona-betoni. Eristetilassa oli 50-luvulla yleisesti käytettyä koksikuonaa ja purueristettä, jotka olivat kauttaaltaan kosteusvaurioituneita. Välipohjarakenne tullaan purkamaan betoniholvipinnalle asti (kuva 14).

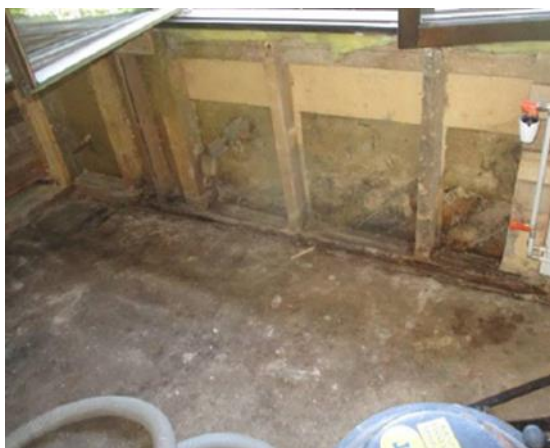
Keittiön ulkoseinärakenteista kosteusvaurioituneet olivat alapuu, pystykoolaus sekä seinän eristetila noin 800 millimetrin korkeudelta lattiapinnasta (kuva 15). 50-luvulla rintamamiestalojen kellarin seinässä käytetty sementti- ja puulastupohjainen Tojalevyeriste oli kastunut alapuun alta (kuva 16). Puurunkoa purkaessa seinään joudutaan tekemään väliaikainen tuenta. Koska rappaus on vanhaa, pitää varautua siihen, että rappaus mahdollisesti halkeaa tai murenee purettavalta matkalta, kun sisäpuolista puurunkoa puretaan.

KUVA 15. Keittiön ulkoseinän vaurioitunut puurunko (Harjumäki 2018-07-19)

Kevyiden väliseinien rungot toteutetaan metallirangalla. Rungon molemmille puolille asennetaan 13 millimetriä paksu kipsilevy, jotka tasoituksen/maalauksen jälkeen tapetoidaan. Ulkoseinän vanhat ja vaurioituneet puurunko tolpat korvataan 48x98 mitallistetulla ja C24 lujuusleimatulla sahatavaralla. Uudeksi ulkoseinä eristeeksi laitetaan 100 millimetriä paksu mineraalivillalevy. Puurungon sisäpuolelle asennetaan kipsilevy. Lattioiden pintamateriaaleiksi valitaan laminaatti ja seinien pintamateriaaleiksi tapetti. Wc:n lattiaan ja seiniin sivellään kaksinkertainen vesieriste valmistajan ohjeen mukaan, jonka päälle laatoitetaan lattia- ja seinälaatat.

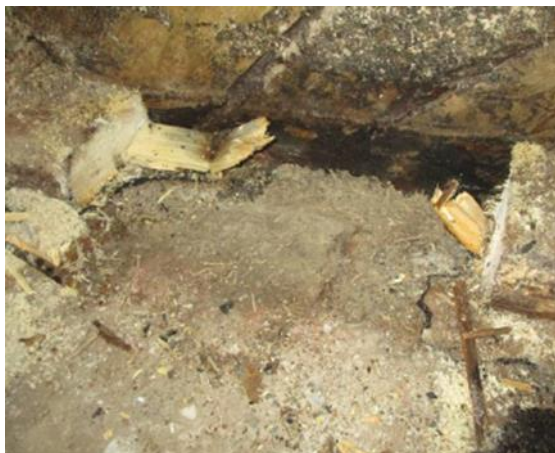
KUVA 16. Ulkoseinän alapuu ja tojalevy vaurioitunut (Harjumäki 2018-07-19)
