USING CONGRID SELF-INSPECTION AS A TOOL ON THE TIEDEPUISTO CONSTRUCTION SITE

Antti Seppälä

Congrid itselleluovutuksen apuna Tiedepuiston työmaalla

YIT Talo Oy

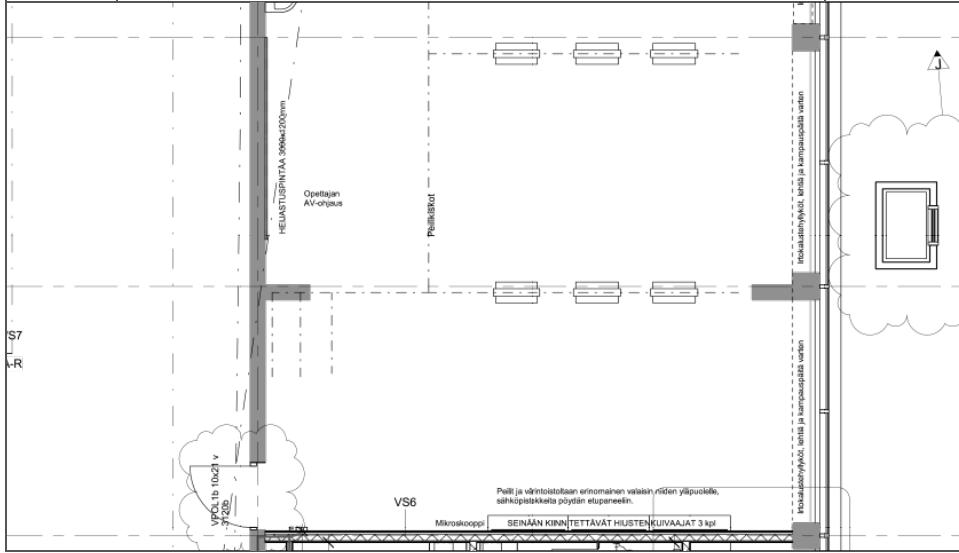
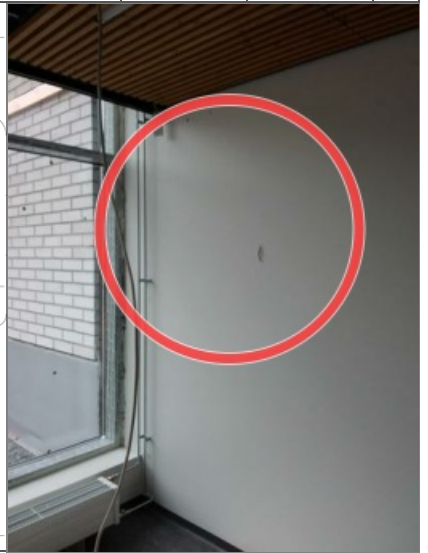
<i>Kolhu</i>	SL Rappaus Oy	12.07.18		AS

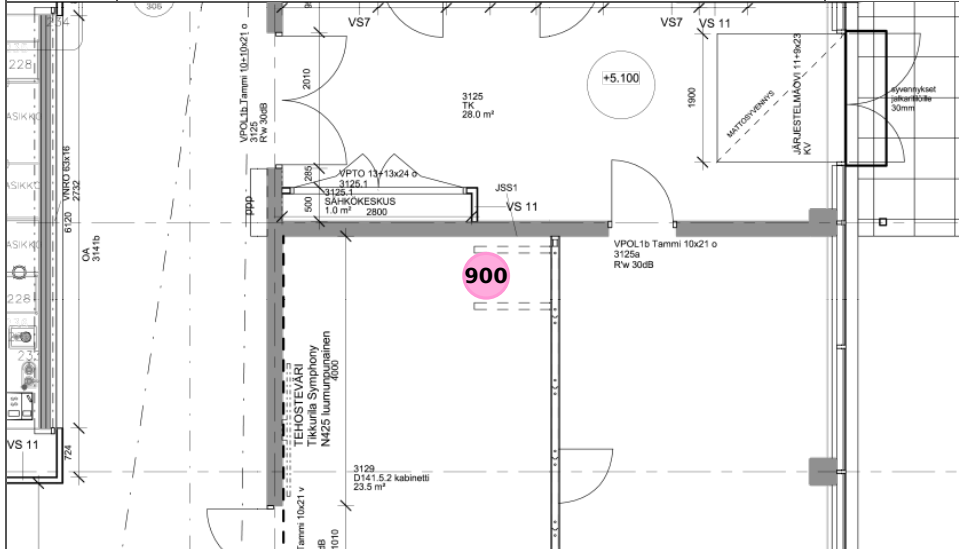
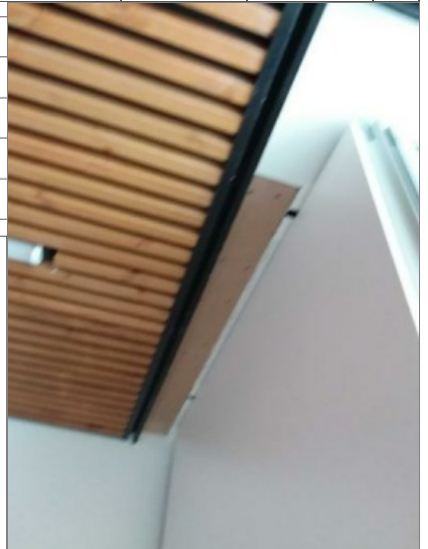
<i>Maalaus vajaa</i> → Maalia	SL Rappaus Oy	12.07.18		AS

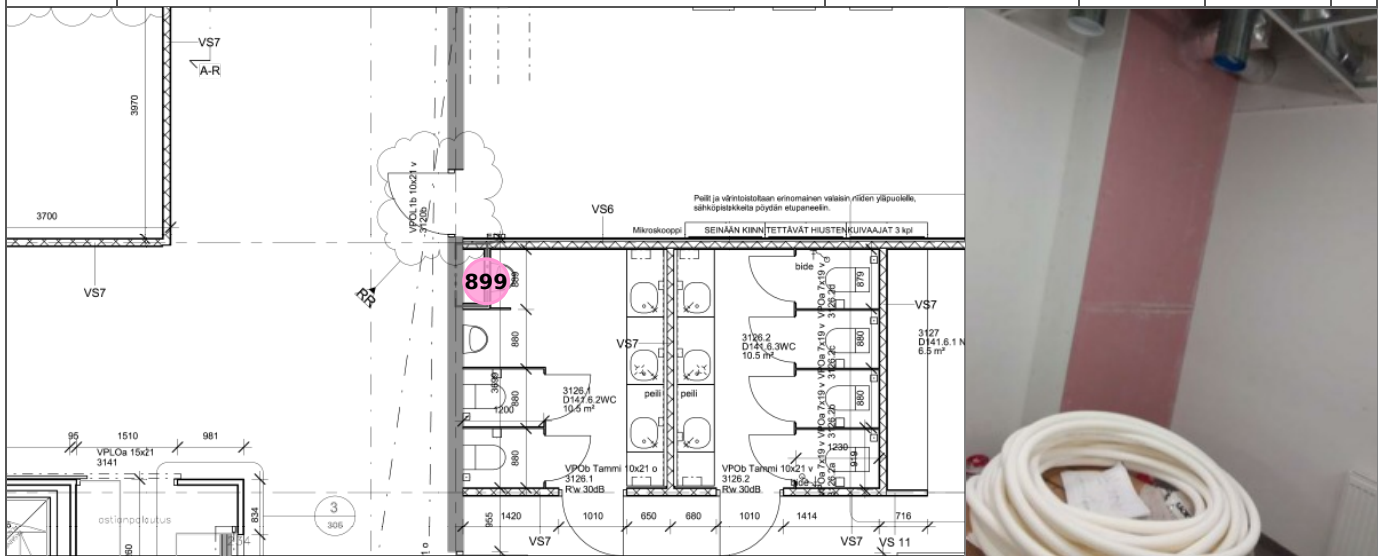
ID	Kuvaus	Vastuuyritys	Luotu	Hyväksytty	
899	Winnova 2018, Päälaiva, 1krs, Keskilohko: Maalaus vajaa	SL Rappaus Oy	12.07.18		AS

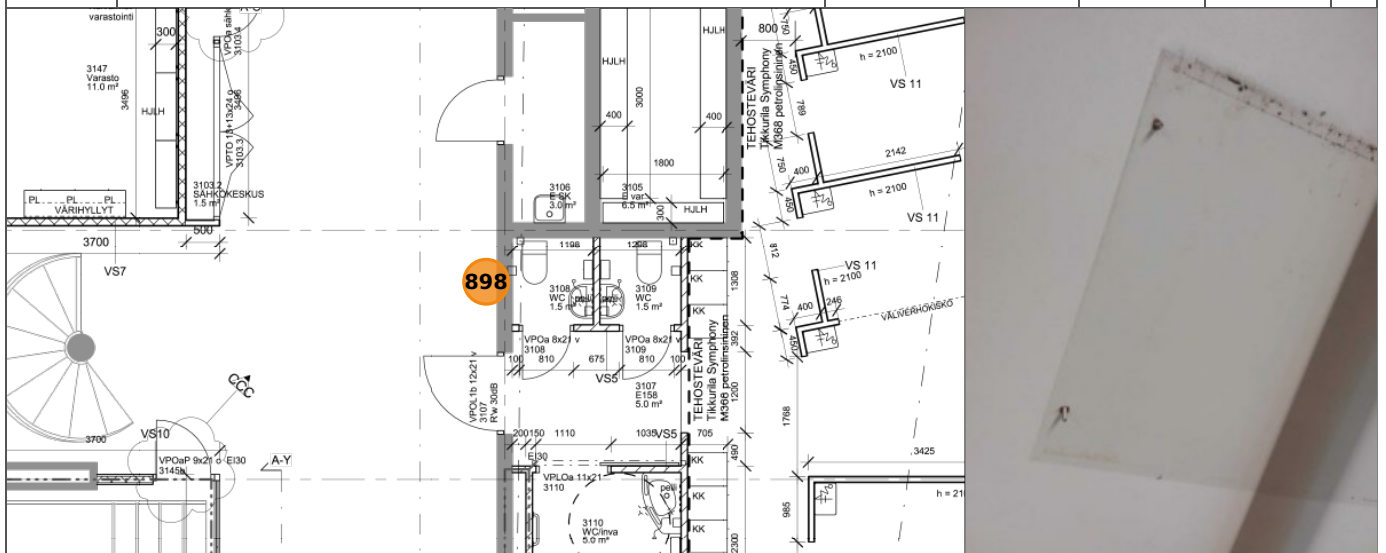
ID	Kuvaus	Vastuuyritys	Luotu	Hyväksytty	
898	Winnova 2018, Päälaiva, 1krs, Pohjoinen: Kannat näkyvissä → Työ valmiiksi	YIT Talo Oy	12.07.18		AS

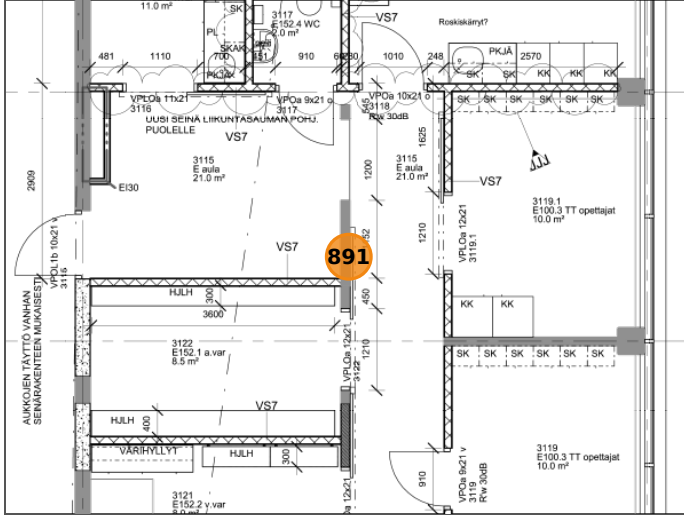
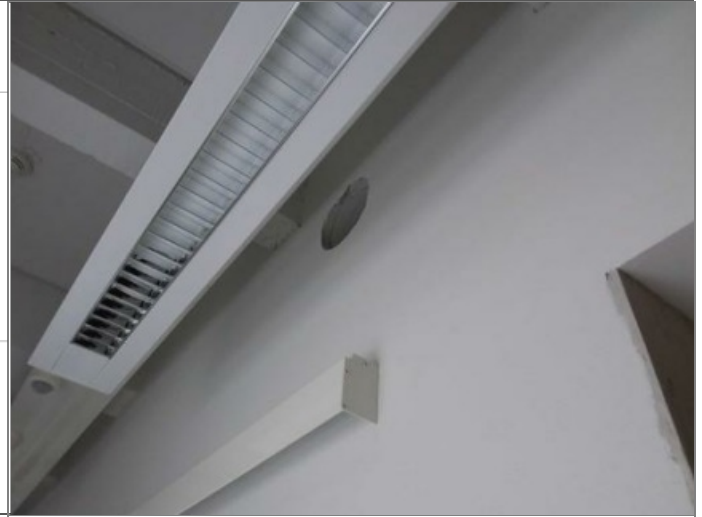
ID	Kuvaus	Vastuuyritys	Luotu	Hyväksytty	
891	Winnova 2018, Päälaiva, 1krs, Keskilohko: <i>Reikä</i>	YIT Talo Oy	12.07.18		AS

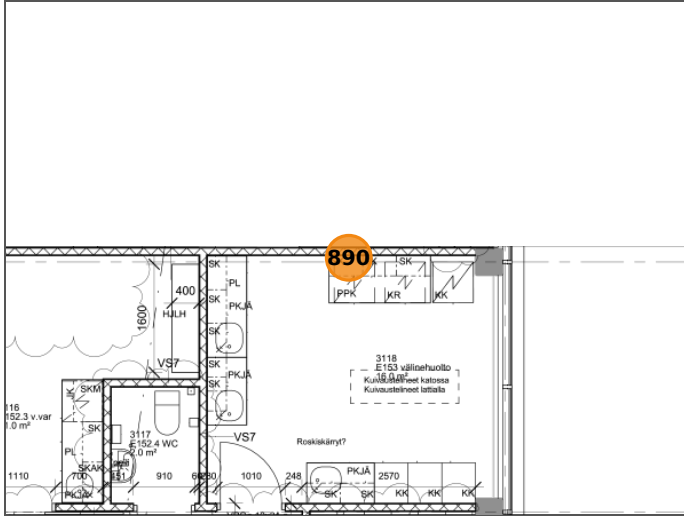
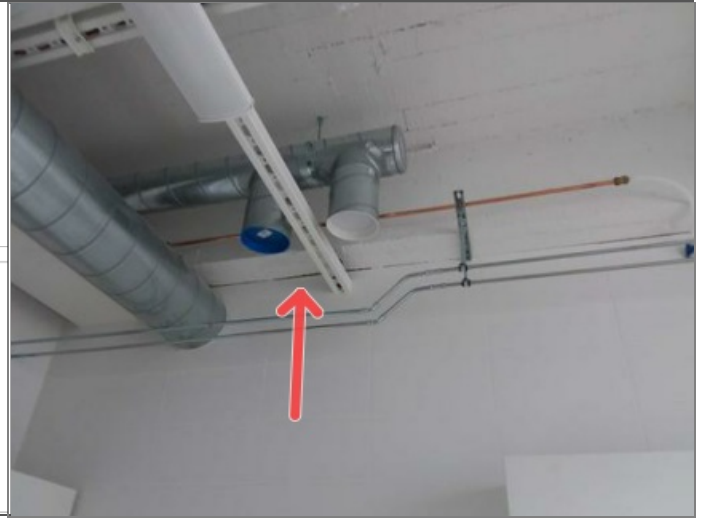
ID	Kuvaus	Vastuuyritys	Luotu	Hyväksytty	
890	Winnova 2018, Päälaiva, 1krs, Keskilohko: <i>Kittaus</i>	YIT Talo Oy	12.07.18		AS

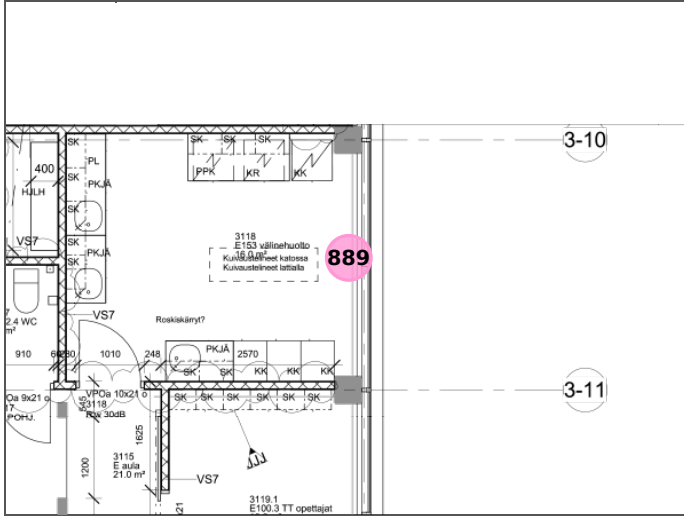
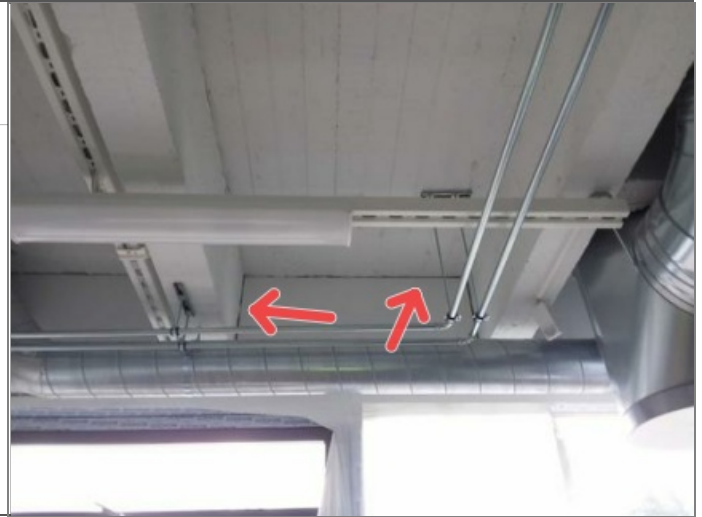
ID	Kuvaus	Vastuuyritys	Luotu	Hyväksytty	
889	Winnova 2018, Päälaiva, 1krs, Keskilohko: <i>Maalaus vajaa</i>	SL Rappaus Oy	12.07.18		AS

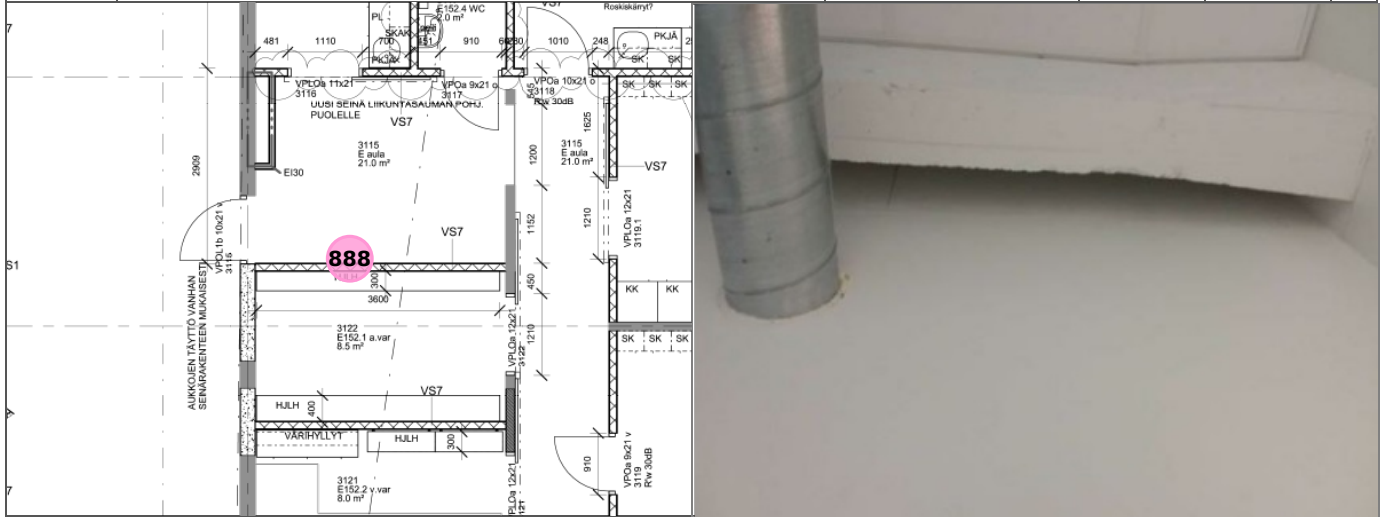
ID	Kuvaus	Vastuuyritys	Luotu	Hyväksytty	
888	Winnova 2018, Päälaiva, 1krs, Keskilohko: Maalaus kesken	SL Rappaus Oy	12.07.18		AS

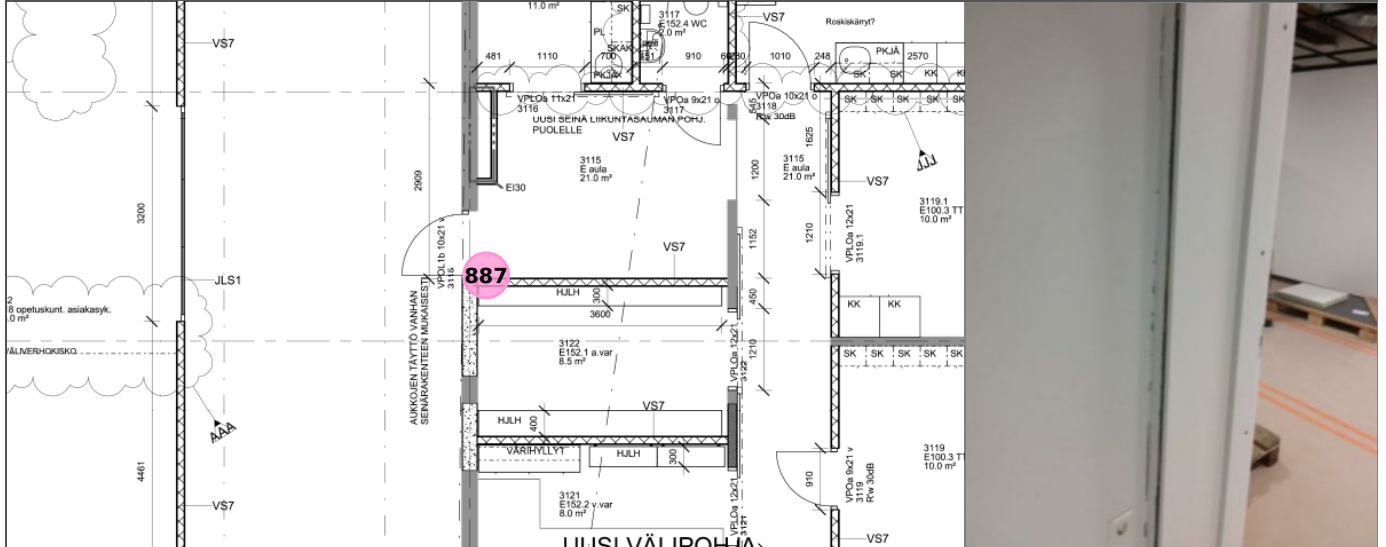
ID	Kuvaus	Vastuuyritys	Luotu	Hyväksytty	
887	Winnova 2018, Päälaiva, 1krs, Keskilohko: Maalaus kesken	SL Rappaus Oy	12.07.18		AS

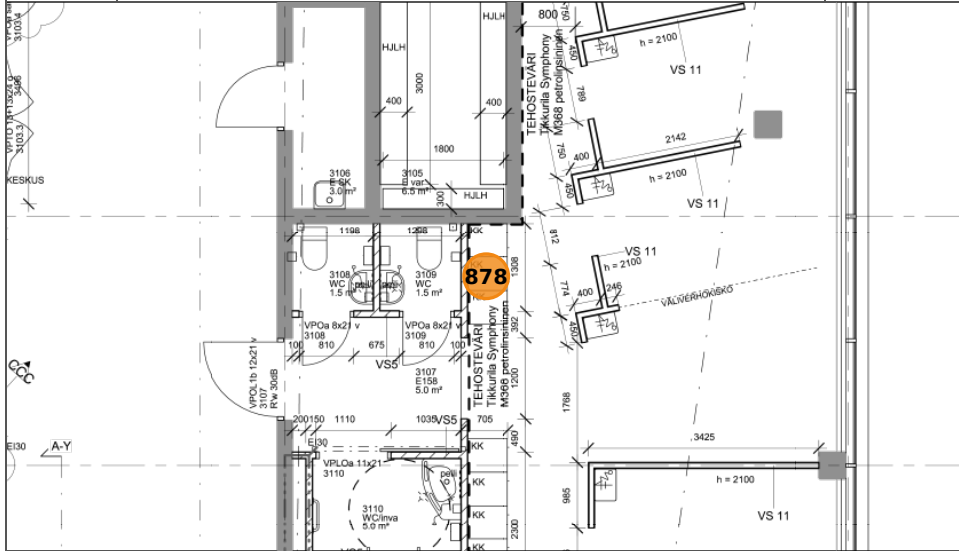
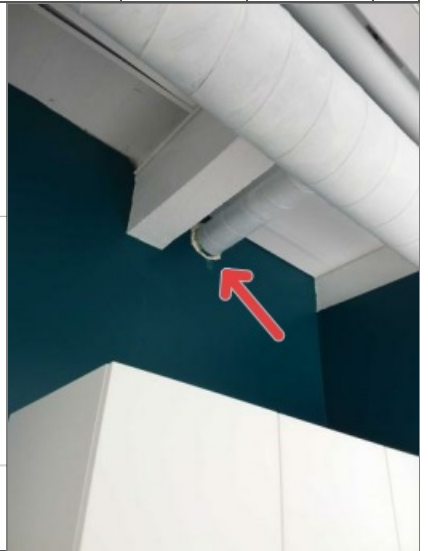
ID	Kuvaus	Vastuuyritys	Luotu	Hyväksytty	
878	Winnova 2018, Päälaiva, 1krs, Pohjoinen: <i>Läpivientikesken</i>	YIT Talo Oy	12.07.18		AS

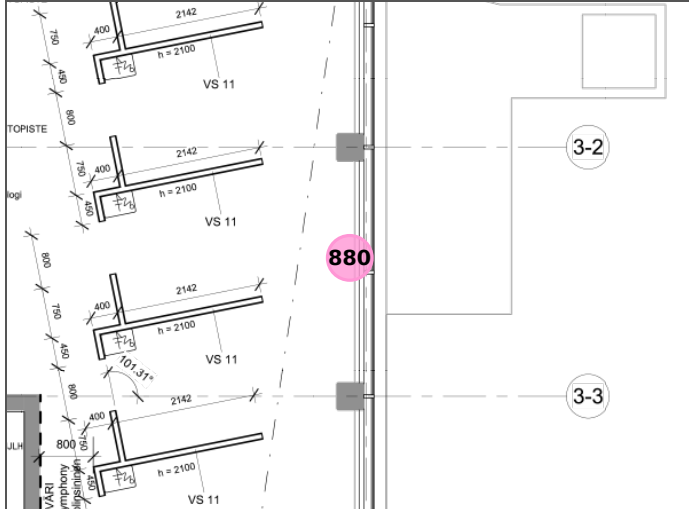
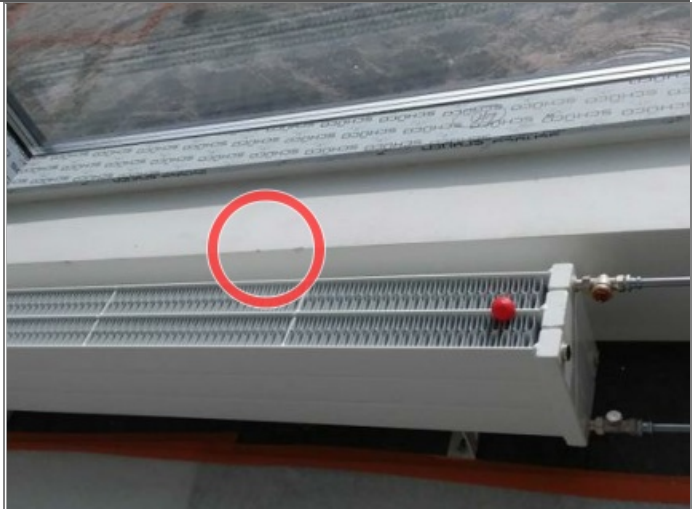
ID	Kuvaus	Vastuuyritys	Luotu	Hyväksytty	
880	Winnova 2018, Päälaiva, 1krs, Pohjoinen, Smyggi: <i>Kolhuja</i>	SL Rappaus Oy	12.07.18		AS

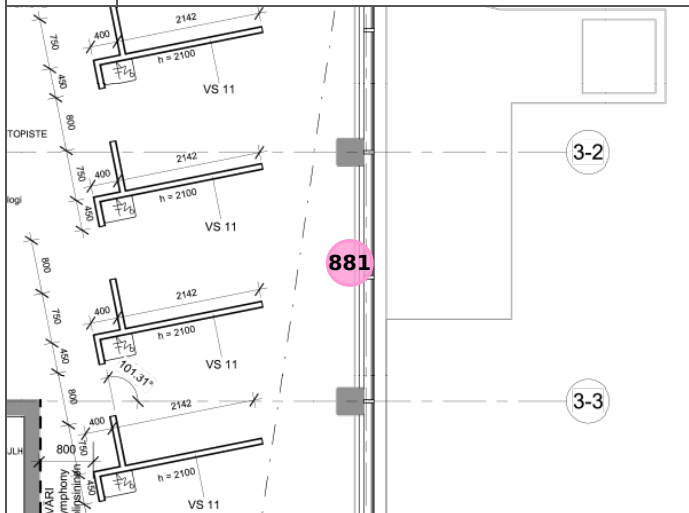
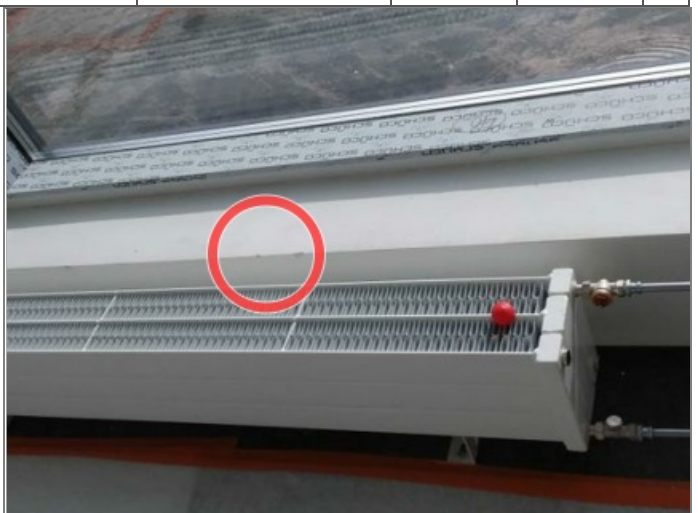
ID	Kuvaus	Vastuuyritys	Luotu	Hyväksytty	
881	Winnova 2018, Päälaiva, 1krs, Pohjoinen, Smyggi: <i>Kolhuja</i>	SL Rappaus Oy	12.07.18		AS

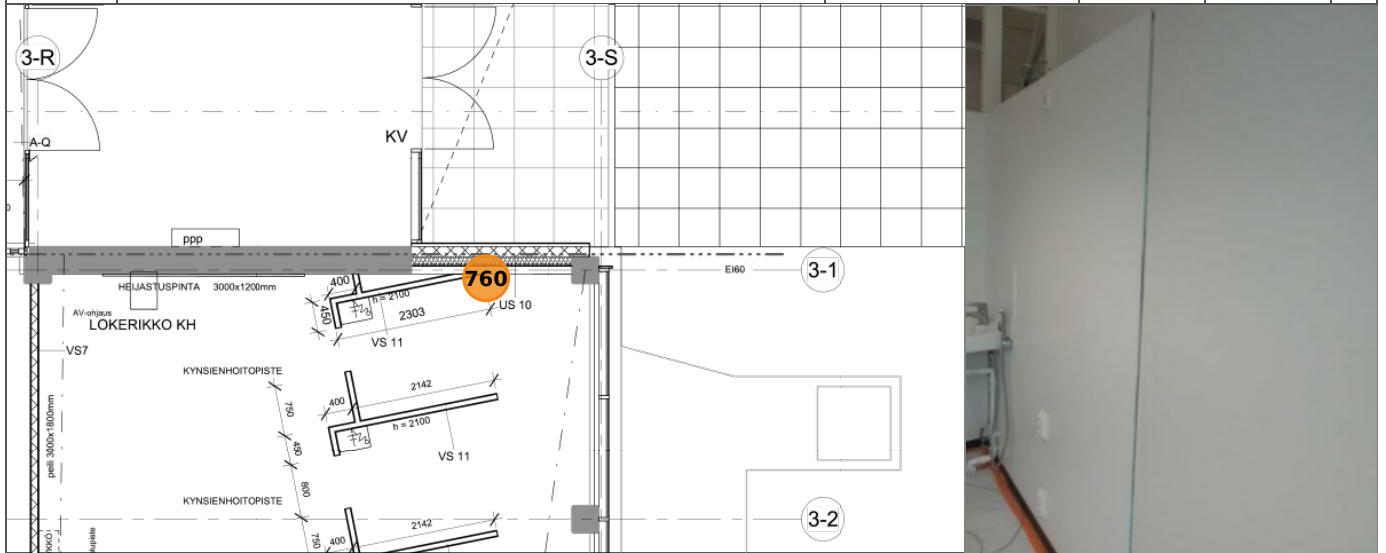
ID	Kuvaus	Vastuuyritys	Luotu	Hyväksytty	
760	Winnova 2018, Päälaiva, 1krs, Pohjoinen: Kulma	YIT Talo Oy	03.07.18		AS

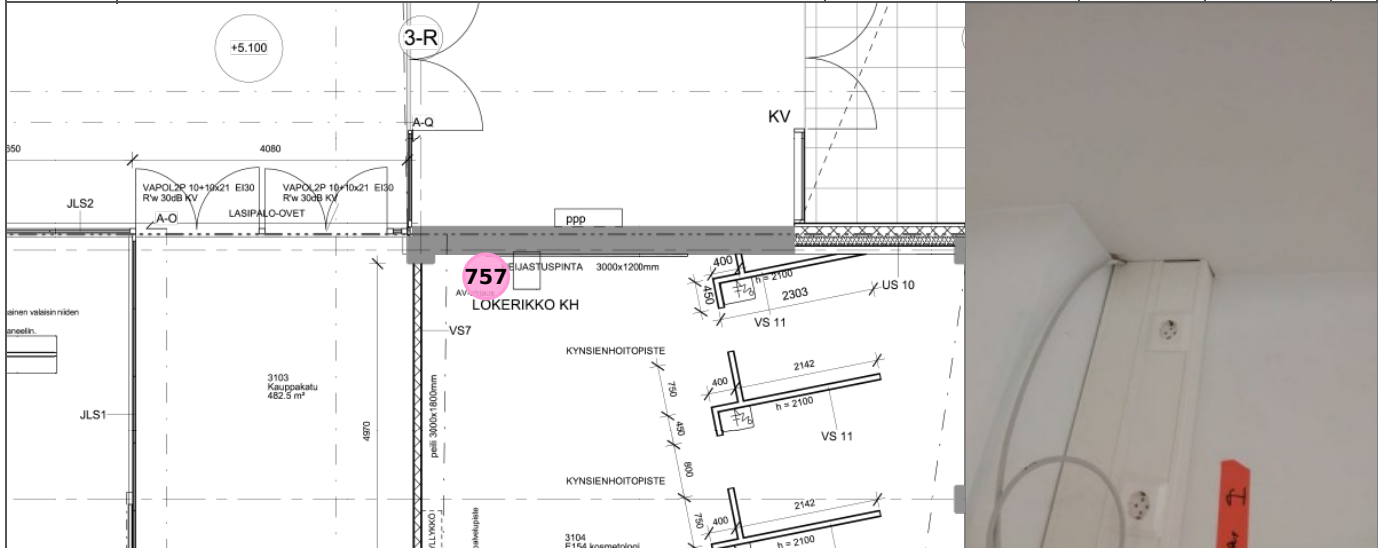
ID	Kuvaus	Vastuuyritys	Luotu	Hyväksytty	
757	Winnova 2018, Päälaiva, 1krs, Pohjoinen: Maalaus kesken	SL Rappaus Oy	03.07.18		AS

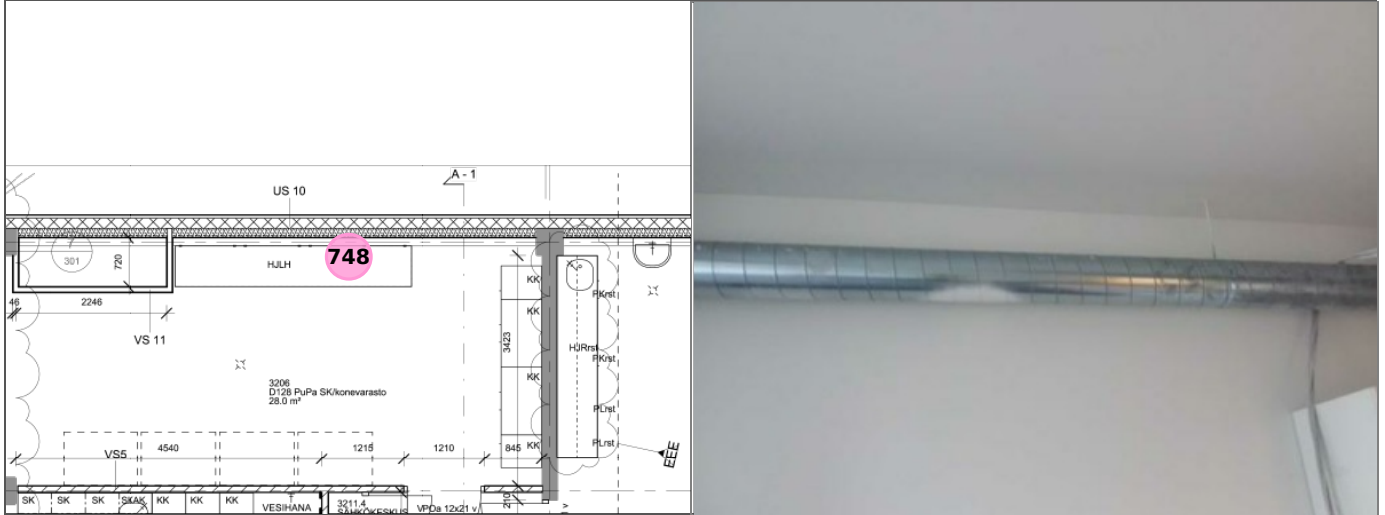
ID	Kuvaus	Vastuuyritys	Luotu	Hyväksytty	
748	Winnova 2018, Päälaiva, 2krs, Pohjoinen: <i>Maalaus vajaa</i>	SL Rappaus Oy	03.07.18		AS

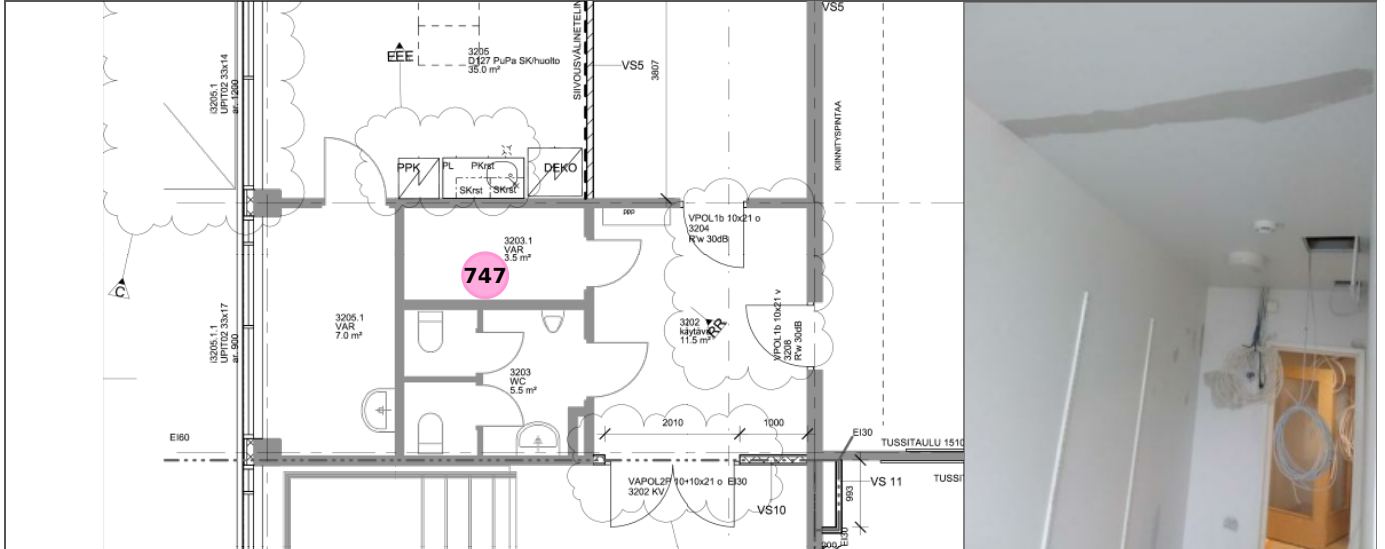
ID	Kuvaus	Vastuuyritys	Luotu	Hyväksytty	
747	Winnova 2018, Päälaiva, 2krs, Pohjoinen: <i>Maalaus kesken</i>	SL Rappaus Oy	03.07.18		AS

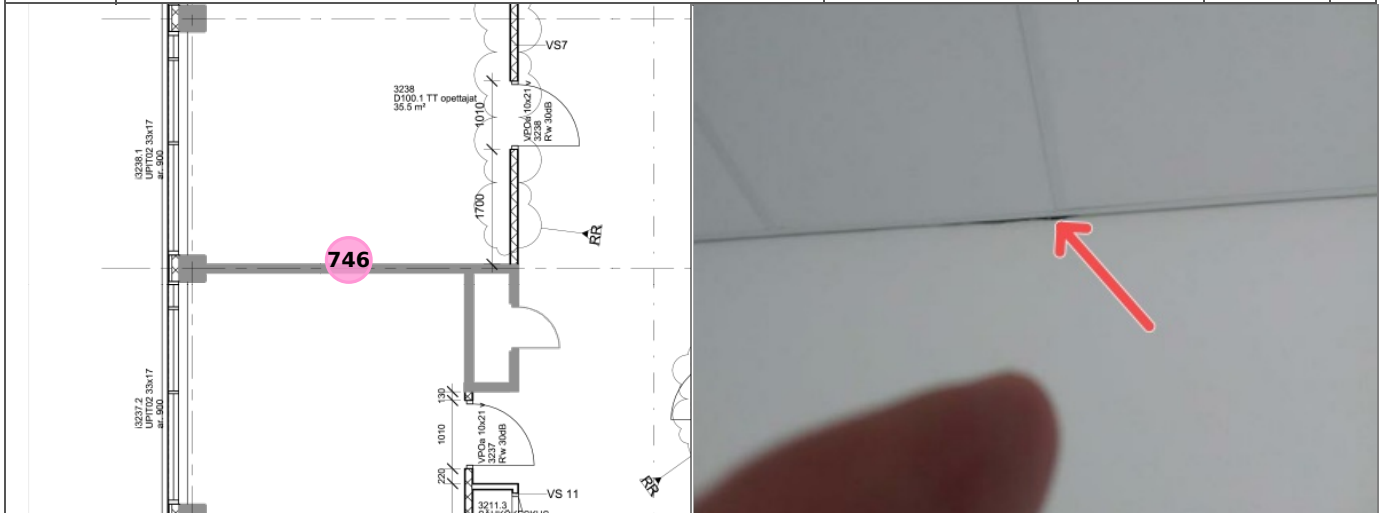
ID	Kuvaus	Vastuuyritys	Luotu	Hyväksytty	
746	Winnova 2018, Päälaiva, 2krs, Pohjoinen: <i>Maalaus vajaa</i>	SL Rappaus Oy	03.07.18		AS

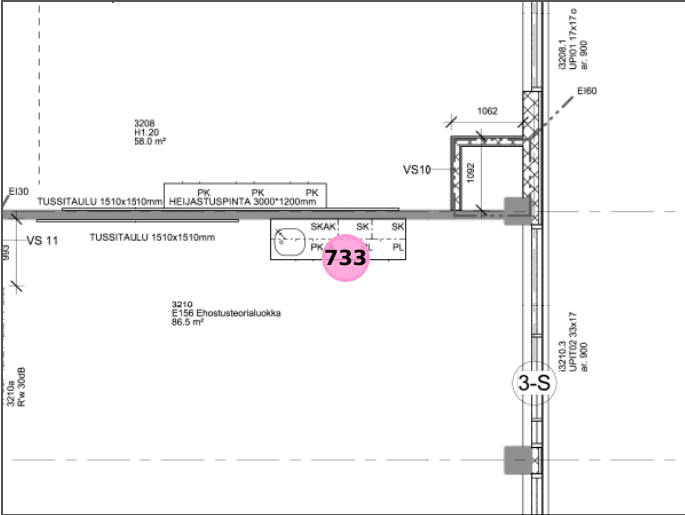
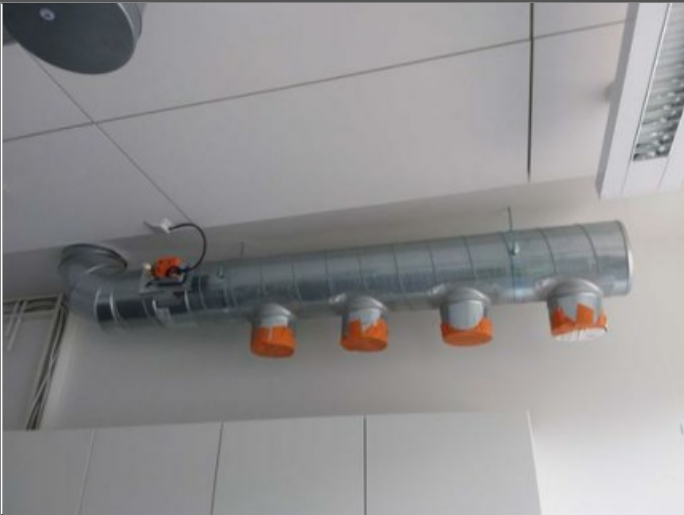
ID	Kuvaus	Vastuuyritys	Luotu	Hyväksytty	
733	Winnova 2018, Päälaiva, 2krs, Pohjoinen: 🛠️ <i>Maalaus kesken</i> → Maalia	SL Rappaus Oy	27.06.18		AS

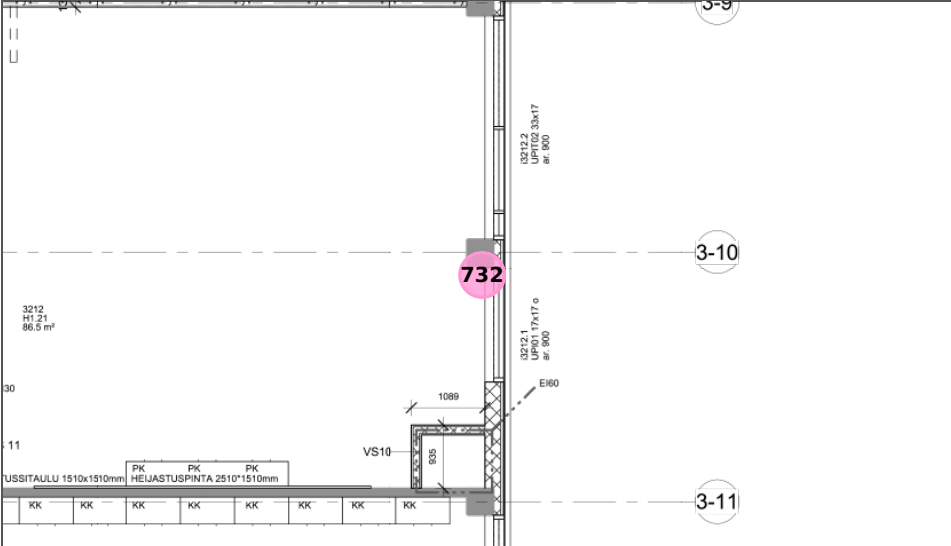
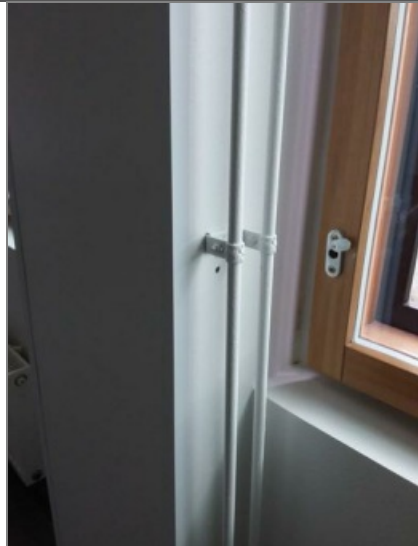
ID	Kuvaus	Vastuuyritys	Luotu	Hyväksytty	
732	Winnova 2018, Päälaiva, 2krs, Pohjoinen, Seinä: 🛠️ <i>Reikä</i> → Kittaus ja maalaus	SL Rappaus Oy	27.06.18		AS

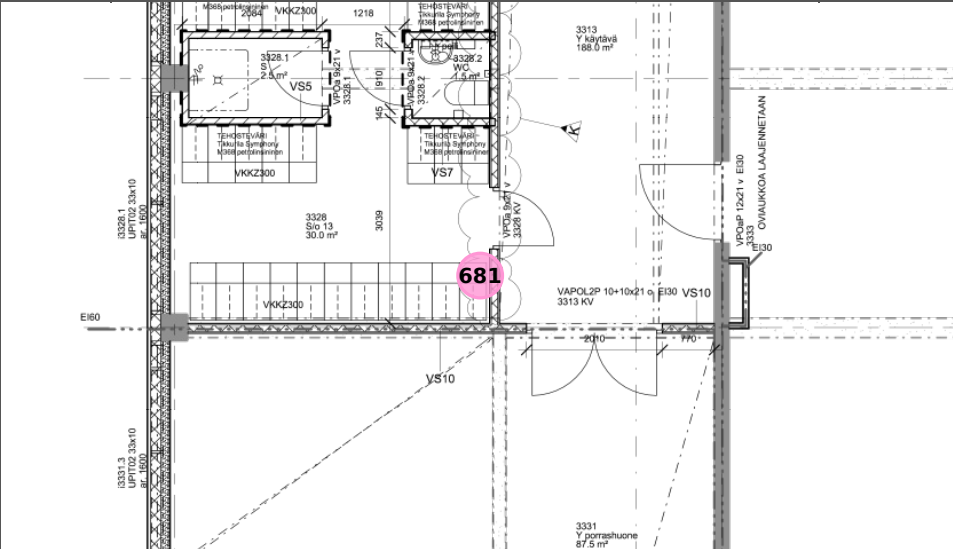
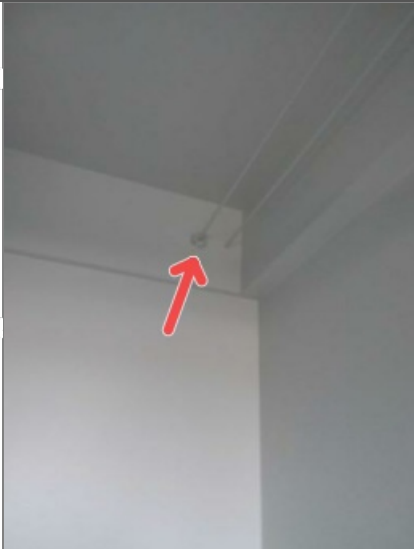
ID	Kuvaus	Vastuuyritys	Luotu	Hyväksytty	
681	Winnova 2018, Päälaiva, 3krs, Etelä 1/2: 📍 <i>Läpiviенти kesken</i> → Kittaus ja maalaus	SL Rappaus Oy	26.06.18		AS

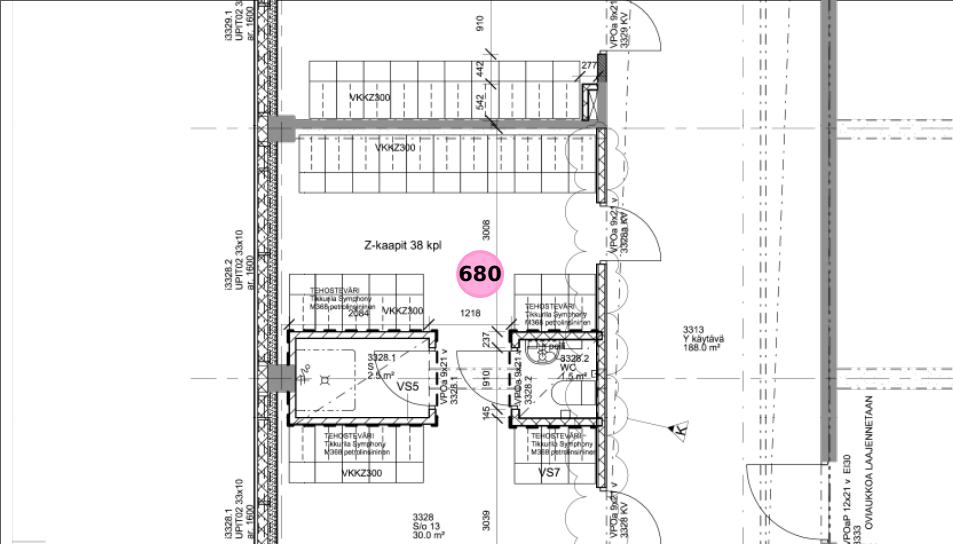
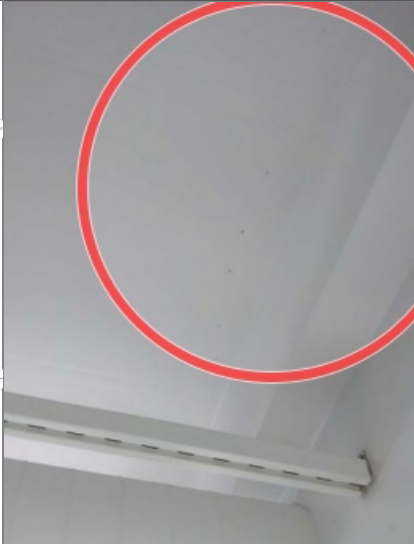
ID	Kuvaus	Vastuuyritys	Luotu	Hyväksytty	
680	Winnova 2018, Päälaiva, 3krs, Etelä 1/2: 📍 <i>Maalaus vajaa</i> → Kittaus ja maalaus	SL Rappaus Oy	26.06.18		AS
