Sorateiden kelirikkokorjaukset

Opinnäytetyö

Syksy 2018

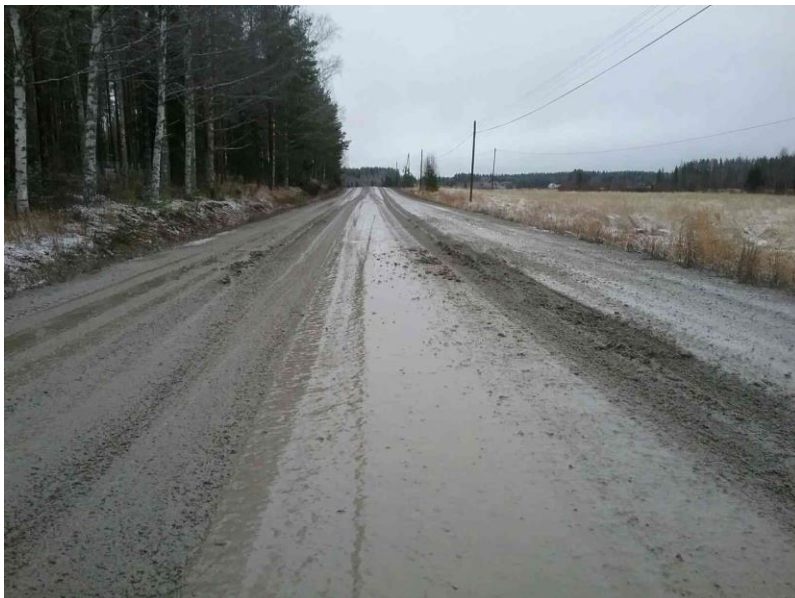
Pinnan merkittäväällä pehmenemisellä tarkoitetaan pintakelirikkoa (Kuva 4), eli tien pinnalla (5-10cm) oleva murske muuttuu huonosti kantavaksi, pintakerros tiestä velliintyy ja tiellä kulkeminen vaikeutuu. Aurinkoiset ja tuuliset säät sekä yöpakkaset edesauttavat tien pintakerroksen kuivumista ja vaikuttavat pintakelirikon syntyyn negatiivisesti sekä lyhentävät pintakelirikon kestoja. (Liikennevirasto 2014, 14.)

Kuva 1. Pintakelirikko.

Pintakelirikon ehkäiseviä hoitotoimenpiteitä ovat tien riittävät sivukaltevuudet ja kuivatuksen toimivuus. Eli tien pinta pitää olla hyvässä muodossa tien sivuosiin päin, kaltevuus n.3-5 %. Tiellä ei myöskään saa olla reunapaltea, jotka estävät veden menon tien sivuosiin. (Liikennevirasto 2014, 34.)

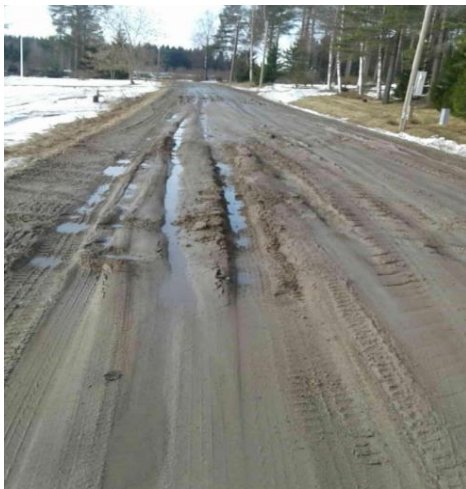
Runkokelirikoksi luokitellaan tien kohta, jonka rakenteet ovat pehmenneet ja muuttuneet lähes palautumattomaksi rakenteeksi 10-20cm syvyydeltä saakka. Runkokelirikko (kuva 6.) syntyy tierakenteessa olevan roudan nopean sulamisen vaiheessa. Jäälinssit (kuva 5.), jotka sulavat pohjamaassa, lisäävät rakenteen vesipitoisuutta niin paljon, että tierakenteessa oleva vesi ei ehdi haihtua ilmaan, poistua sivuojiin tai imeytyä pohjamaahan riittävän nopeasti. Tästä aiheutuu rakenteen vesipitoisuuden niin suuri nousu, että tien kantokyky heikkenee merkittävästi eikä se enää kannata yllä kulkevaa liikennettä häiriintymättä. Raskas liikenne on runkokelirikkoaikean tien pahin rasittaja. Raskas liikenne massansa vuoksi aiheuttaa kovan rasituksen tielle ja painaa syvällä olevista jäälinssistä vapautuvaa vettä kohti tien pintaa. Jäälinssistä sulanutta vettä kulkeutuu pintaan asti, koska veden kyllästävät rakennekerrokset eivät pysty sitomaan sitä. Veden mukana pintaan nousee myös hienoainesta ja tämä aiheuttaa tien rakenteiden sekoittumisen. (Liikennevirasto 2014, 15.)

Kuva 2. Runkokelirikko.

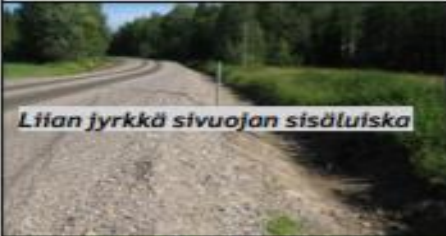
<p>Lian jyrkkä sivuojan sisäluiska</p>	<p>Reunakantavuus heikkenee, reunasortumavaara, liikenneturvallisuusvaara, sivuoja menee tukkoon.</p>	<p>Tien kaventaminen ajoituksen yhteydessä, ohjeet kohdassa 3.3.5.</p>

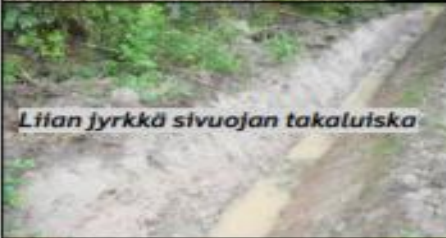
<p>Lian jyrkkä sivuojan takaluiska</p>	<p>Ojan takana olevaa maata valuu sivuojaan, sivuojan tukkeutumisvaara.</p>	<p>Sivuojen kaivun oikea ajoitus ja oikea kaivutapa, ohje kohdassa 3.3.5.</p>

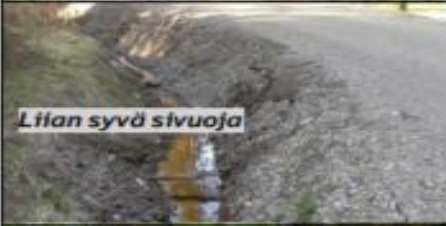
<p>Lian syvä sivuoja</p>	<p>Ojan kunnossapito on työlästä ja kallista. Heikentää tien reunan kantavuutta, eroosiovaara.</p>	<p>Sivuojen oikea kaivutapa, ohje kohdassa 3.3.5.</p>

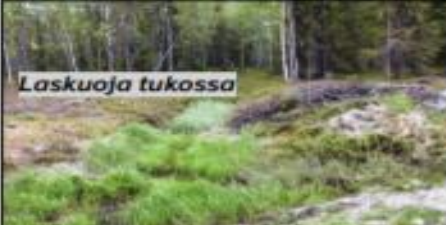
<p>Laskuoja tukossa</p>	<p>Sivuojiin syntyy vesipusseja ja rakenteiden kuvatus huononee.</p>	<p>Laskuojien hoito ja kunnostus, ohje kohdassa 3.3.7.</p>

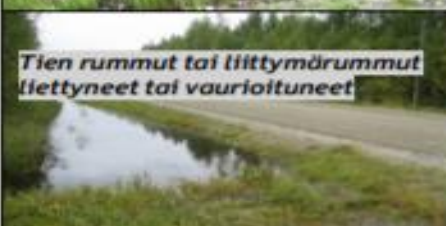
<p>Tien rummut tai liittymärummut liettyneet tai vaurioituneet</p>	<p>Vesi ei pääse virtaamaan sivuojissa tai pois sivuojista, sivuojiin syntyy vesipusseja ja rakenteiden kuivatus huononee.</p>	<p>Rumpujen tarkastukset ja puhdistukset sekä korjaukset, ohje kohdassa 3.3.8 ja laskuojien hoito kohdassa 3.3.7.</p>

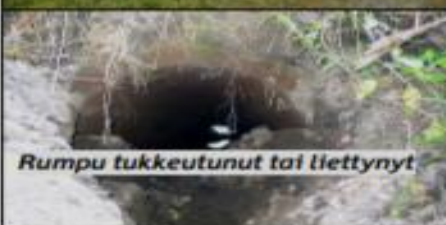
<p>Rumpu tukkeutunut tai liettynyt</p>	<p>Vesi ei pääse virtaamaan sivuojissa tai pois sivuojista, sivuojiin syntyy vesipusseja ja rakenteiden kuivatus huononee.</p>	<p>Rumpujen tarkastukset ja puhdistukset sekä korjaukset, ohje kohdassa 3.3.8 ja laskuojien hoito kohdassa 3.3.7.</p>

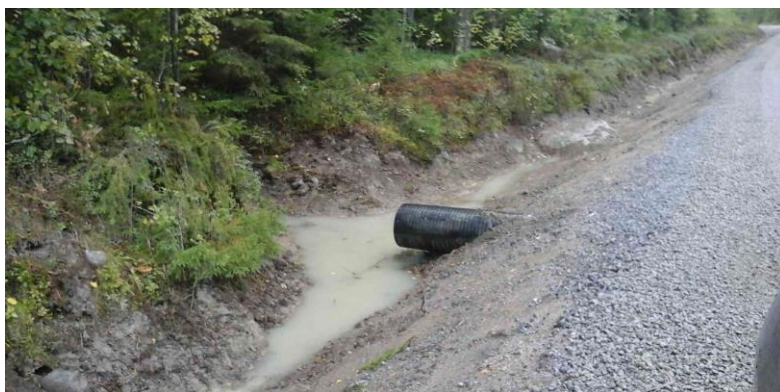
Kuva 4. Korkealla oleva päätierumpu.

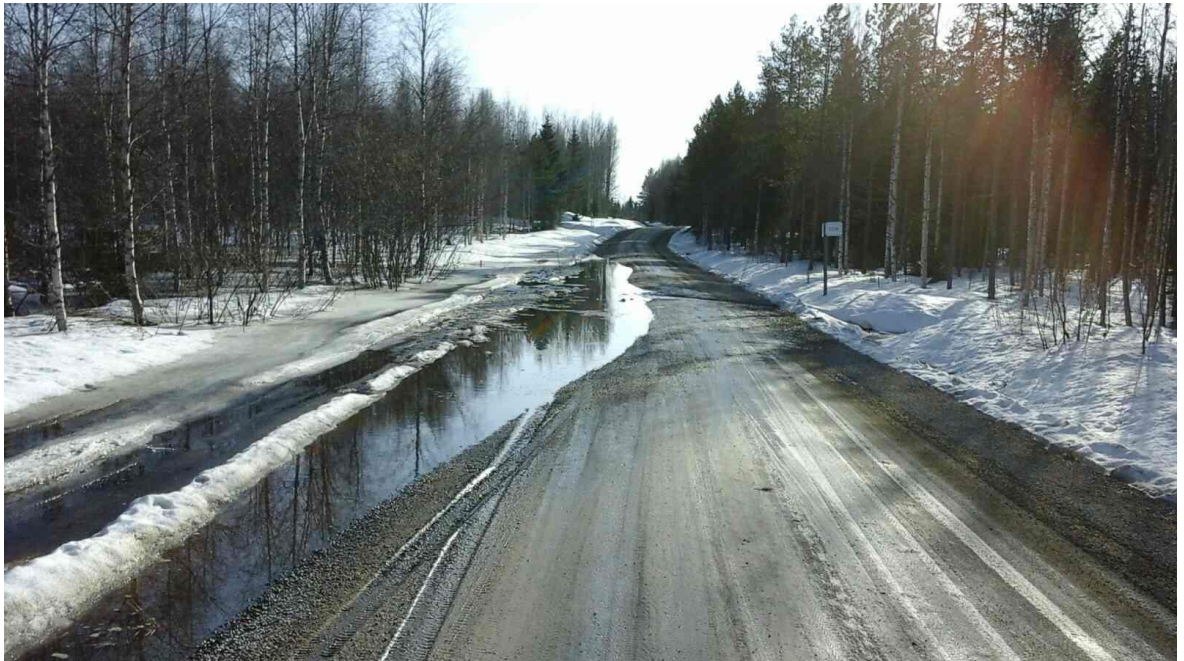
Kuva 9. Rämäläntie, kuivatusongelmia.

Kuivatuspuutteita Rämäläntiellä saatiin parannettua hyvin, ja tien runko pysyy varmasti kuivempana tulevina keväinä. Yleisen keskustelun perusteella olivat myös paikalliset tienkäyttäjät tyytyväisiä hankkeeseen. Kantavuusongelmista kärsineet paikat saatiin myös Rämälässä hyvin kartoitettua keväällä maastokatselmuksessa, ja tarvittavat kohdat saatiin korjattua. Lopputuloksena Rämälästä tuli sekä urakoitsijan että tilaajan näkökulmasta hyvä. Rämäläntien alkupään kaventaminen helpottaa tien kunnossapitoa roimasti ja tie pysyy varmasti paremmin muodossaan.
