# RANTASAUNAN KORJAUS- SUUNNITELMA

Taskinen Mika

Koulutusala Tekniikan ja liikenteen ala			
Koulutusohjelma/Tutkinto-ohjelma Rakennustekniikan koulutusohjelma			
Työn tekijä(t) Mika Taskinen			
Työn nimi Rantasaunan Korjaussuunnitelma			
Päiväys	26.12.2018	Sivumäärä/Liitteet	30/7
Ohjaaja(t) lehtori Anttti Korpinen, lehtori Markku Rusi			
Toimeksiantaja Mass-on kiinteistöt oy Antero Ovaskainen			
Tiivistelmä <p>Opinnäytetyön aiheena oli vuonna 1954 tehdyn Viitasaarella Kotvalan kylässä sijaitsevan savottalaiskämpän rantasaunan korjaus. Kohteen alkuperäinen omistaja on ollut Metsähallitus. Opinnäytetyön tilaajana oli kiinteistön nykyinen omistaja Mass-on kiinteistöt oy. Työn tavoitteena oli laatia saunan korjaussuunnitelma, rakennuspiirustukset ja laskelma kustannuksista. Saunan osat hirsikehikkoa lukuunottamatta täytyi rakentaa uudelleen. Rakentamisajankohdan tyyli pyrittiin säilyttämään.</p> <p>Opinnäytetyö oli toiminnallinen asiakkaan pyynnöstä tehty korjaussuunnitelma. Työssä tuotiin esille korjausrakentamisen eri työvaiheet ja suunnitelmat. Perustuksista tehtiin uudet suunnitelmat, koska alkuperäisiä ei voinut käyttää hyväksi. Kohteesta piirrettiin kuvat Revit 3D- ja Cad-piiru

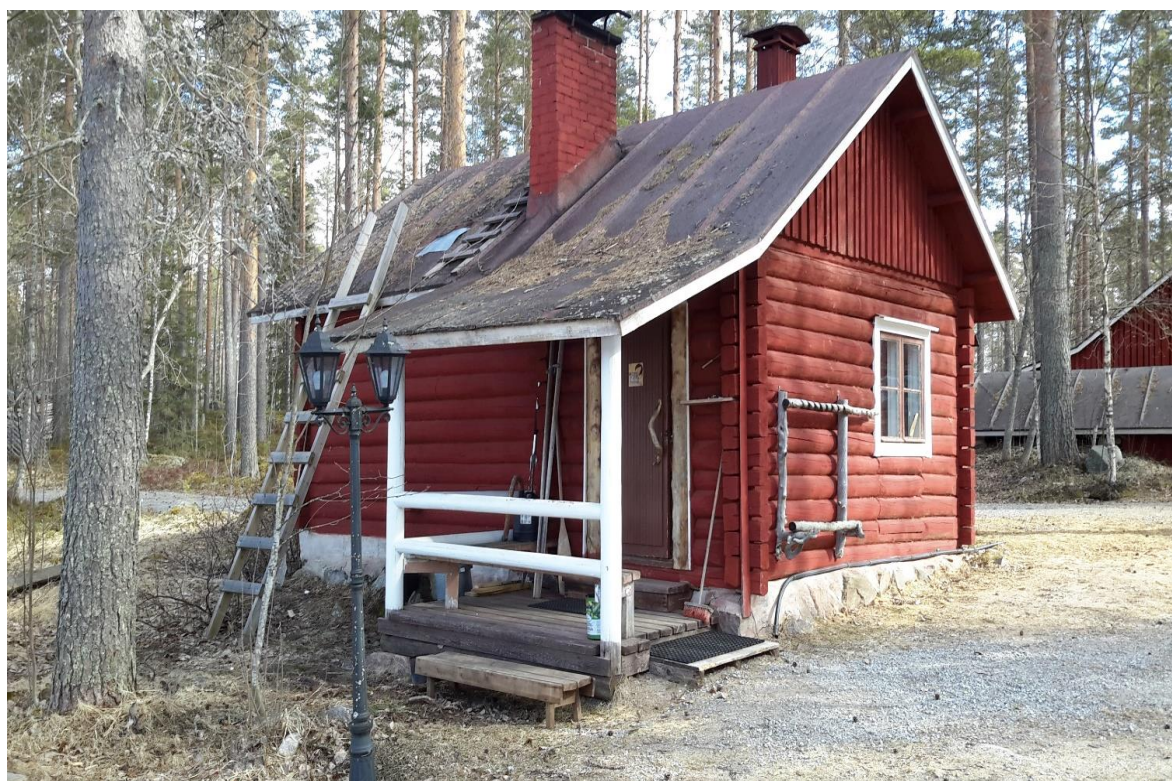
kuva 6. rantasauna (Ovaskainen 2017)

Opinnäytetyö on toiminnallinen, työssä tuodaan esille korjausrakentamisen työvaiheet ja suunnitelmat. Kiinteistön kunto on huono. Perustus on alkuperäinen ja siinä on routavaurioita, hirsikehikon alimmainen hirsikerta on lahonnut. Alapohjassa ei ole juurikaan tuuletusta, vesikatto pohjarakenteinen on huonokuntoinen. Kiinteistöstä uusitaan hirsikehikkoa lukunottamatta kaikki muut rakenteet. Tavoitteena on säilyttää rakennuksen ulkonäkö entisellään. Suunnitelmissa vaalitaan vanhaa rakentamisperinnettä niiltä osin kuin se on mahdollista.

Rantasaunan korjaussuunnitelmasta tuli hyvin perusteellinen, koska kiinteistön kunto olikin hirsikehikkoa lukuunottamatta huonokuntoinen. Rakennuksen sokkelin korkeus maanpintaan nähden oli hyvin alhainen ja yläpuolella oleva pintamaa oli viettävä rakennukseen päin ja siitä oli aiheutunut kosteusvaurioita alapohjaan. Lisäksi alapohjan kosteusvaurioiden syynä oli myös alapohjan tuulettamattomuus.

Opinnäytetyössä tarkastellun kohteen purkutyöt (kuva 6) alkavat vesikatosta, ensimmäinen työvaihe on pystyttää telineet rakennuksen pitkille sivuille. Työskentelytaso on noin puolimetriä räystäään alapuolella, kaiteet asennetaan telineen takasivulle ja päätyyn. Telineistä on laadittava tarkastuskortti ja se on kiinnitettävä telineisiin. Kattorakenteista poistetaan kaikki hirren tasakertaan asti, purkujätteet eritellään roskalavoille. Vanhojakattopontti lautoja voi hyödyntää anturamuottitöissä.

Hirsikehikko numeroidaan ennen purkutöiden aloitusta erillisen hirsikaavion mukaan. Valokuvia otetaan joka seinästä. Kehikosta on otettava tarkat ulkomitat ja niitä on verrattava perustuksen mittakuviin, muutokset on tehtävä mittakuviin. Hirret irroitetaan varovasti ja irroitus aloitetaan nurkkasalvoksista, apuna käytetään sorkkarautaa. Nosto-apuna käytetään nosturiin asennettua hierren nostolaitetta. Hirret varastoidaan niille varattuun tilaan reilusti maasta irti ja saman seinän hirret samaan kasaan.

Perustus ja savuhormi puretaan kokonaan pois, purkutyö tehdään kaivinkoneella. Luonnonkivet ja hormitiilet voi käyttää maatäytteinä.

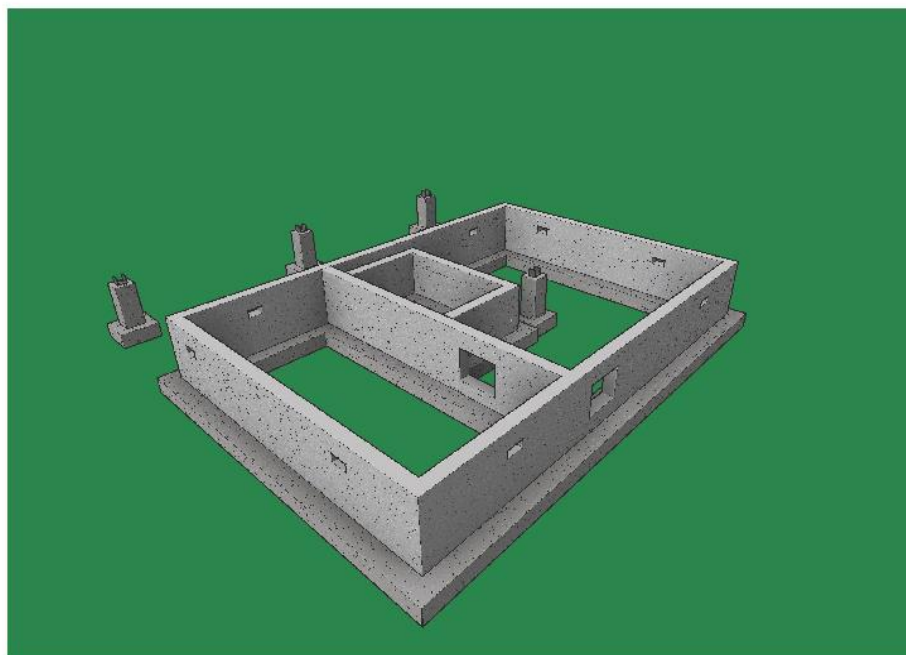
Kuva 8. Sokkelin tuuletusaukot (Taskinen 2018)

Perustuksen havainnekuvasssa (kuva 8) näkyy alapohjan tuuletusaukkojen ja huoltoluukkujen sijainti. Tuuletus aukkojen koko on 200 mm x 150 mm, tuuletus aukkoja mitoittaessa on otettava huomioon säleikön pienennyskerroin.

Alapohjan tuuletusaukkojen yhteenlaskettu tehollisen pinta-alan on oltava vähintään 4 promillea alapohjan pinta-alasta. Ryömintätalassa oleviin perusmuureihin tehdään tuuletusaukot, joiden koko on vähintään kaksinkertainen ulkoilmaan rajoittuvien mitoitetujen aukkojen kokoon verrattuna. Perusmuurissa olevien aukkojen on oltava samalla virtauslinjalla. Ulkoilmaan rajoittuviin tuuletusaukkoihin voidaan asentaa metallista valmistettu säleikkö estämään pieneläinten pääsyä ryömintätilaan. Tuuletus aukoissa käytettävän hyöteisverkon silmäkoko on vähintään 6 mm x 6 mm<sup>2</sup> (Puu info tekninen tiedote. 2011)
