OMAKOTITALON KUNTO- ARVIO JA KORJAUSTARVE

TEKIJÄ: Vili-Veikko Aleksi Pulkkinen

Opinnäytetyön tarkoituksena on tuottaa tilaajille arvio Pieksämäellä sijaitsevan, vuonna 1986 valmistuneen hirsirunkoisen omakotitalon kunnosta sekä määrittellä rakennuksen korjaustarve. Opinnäytetyön teoriaosassa käsitellään kuntoarvioon liittyviä käsitteitä sekä sen eri vaiheita.

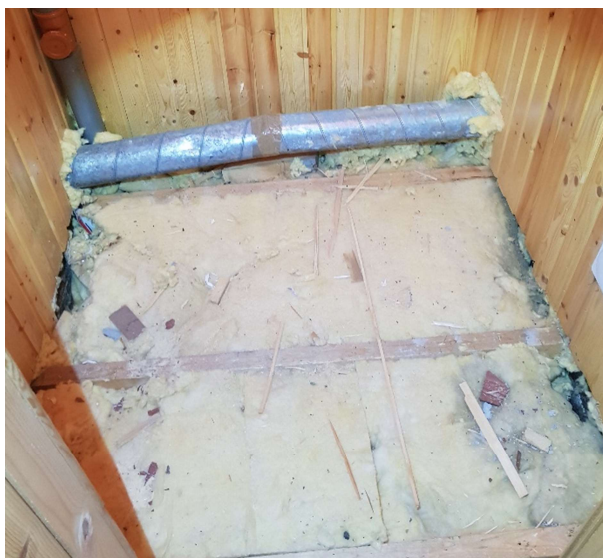
KUVA 7. Vaatehuoneen alapohjarakenne (Pulkkinen 2018-09-22)

Riskirakenteina pidetyt alapohja- ja märkätilan lattiarakenteet tutkittiin kohteessa suhteellisen kosteuden mittalaitteella Vaisala HMI 41 ja mitta-anturilla HMI 42 (KUVA 9), pintakosteudenosoitimella Gann Hydrotest Lg1 sekä rakenteita avaamalla (KUVA 7). Käytettyjen mittalaitteiden tulkintaohje (liite 1, sivut 45 - 47). Suhteellisen kosteuden mittauksissa (liite 1, sivut 10 - 11) ei havaittu alapohjarakenteissa merkkejä rakenteen ylimääräisestä kosteudesta. Myös lattiarakenteen avauksen (KUVA 7) ja (liite 1, sivu 12) perusteella alapohjarakenteen kosteussulku pitää ylimääräisen kosteuden poissa rakenteista.

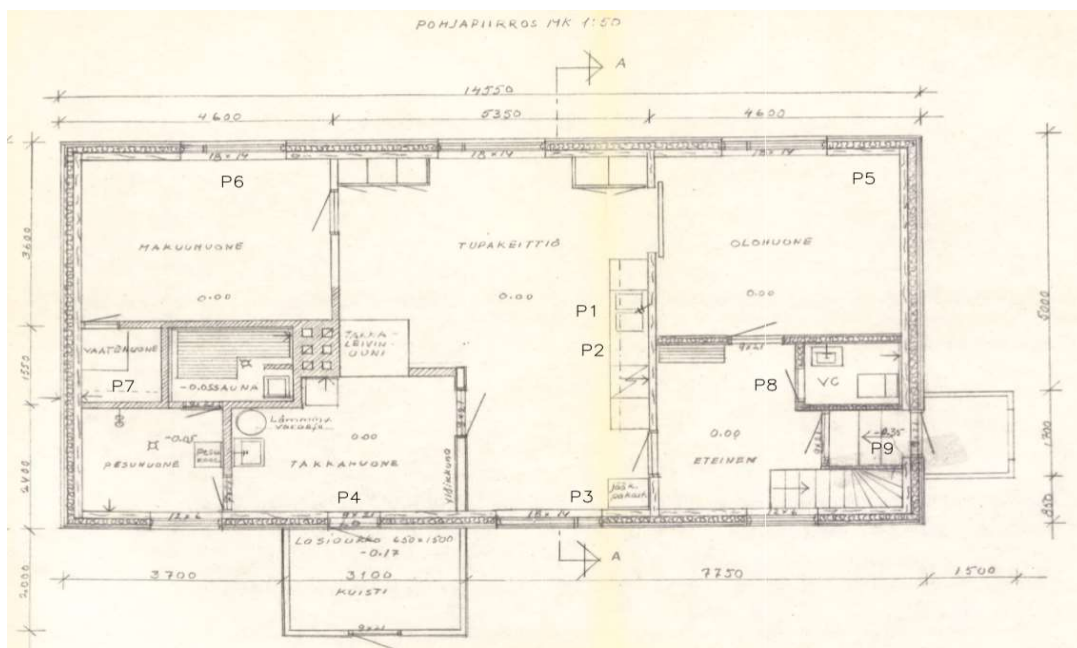
KUVA 8. Lattian eristetilan suhteellisen kosteuden mittauspisteet (Pulkkinen 2018-09-22)

Mittauspiste	Suhteellinen kosteus %	Lämpötila °C	Absoluuttinen kosteus g/m ³
Sisäilma keittiöstä	39,5%	16,9 °C	5,7 g/m ³
P1	57,5%	16,6 °C	8,5 g/m ³
P2	64,5%	15,0 °C	8,4 g/m ³
P3	64,8%	15,1 °C	8,5 g/m ³
P4	56,5%	17,8 °C	9,1 g/m ³
P5	56,5%	16,0 °C	7,4 g/m ³
P6	63,9%	15,0 °C	8,2 g/m ³
P7	65,9%	16,4 °C	10,0 g/m ³
P8	69,4%	14,7 °C	9,2 g/m ³
P9	68,6%	15,2 °C	9,5 g/m ³

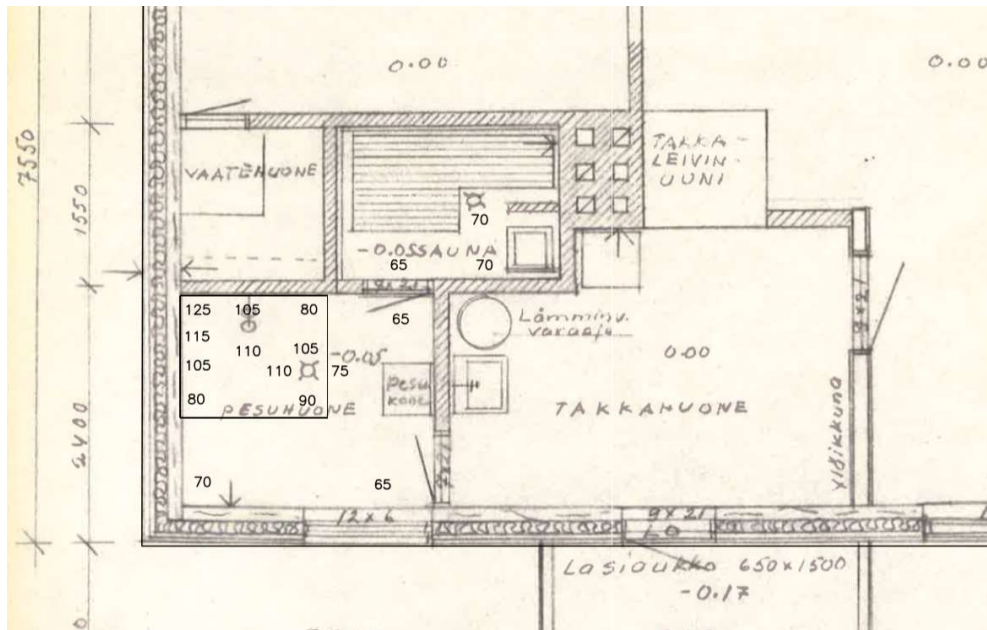
KUVA 10. Pintakosteudenosoittimen mittarin lukemat (Pulkkinen 2018-09-22)

Rakennuksen märkätilojen rakenteet tutkittiin ensimmäisessä vaiheessa pintakosteudenosoittimella. Pintakosteudenosoitin antoi selvästi vertailunäyttöä korkeammat lukemat suihkunurkkauksen lattiasta sekä suihkun tausta- ja sivuseinän alimmasta laattarivistä (KUVA 10). Havaintojen perusteella lattiarakenteeseen porattiin kuusi tarkastelureikää (liite 1, kuva 20). Reikien kautta kosteutta tarkasteltiin ensimmäisessä vaiheessa puisella varrastikulla. Tikulla tehdyssä tarkastelussa havaittiin lattian eristetilassa irtovettä (liite 1, sivu 20). Muualla kylpyhuoneessa tai saunassa ei havaittu merkkejä ylimääräisestä kosteusrasituksesta. Lattiarakenteen eristetilaan irtovesi on todennäköisesti päätenyt vuosien saatossa harvojen laattasaumojen sekä seinän ja lattian liittymien kautta.

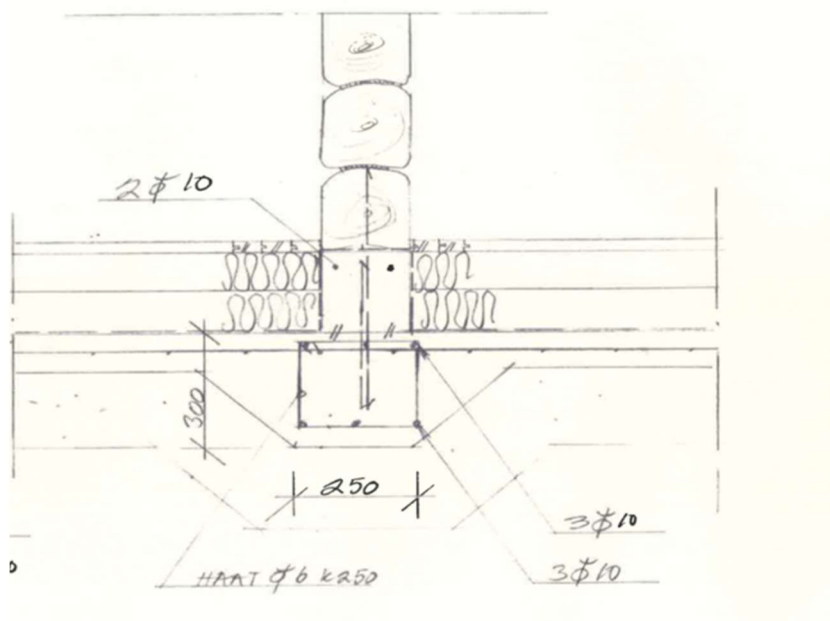
KUVA 11. Väliseinien perustusleikkaus (Pulkkinen 2018-09-22)

Rakennuksen väliseinä- ja pintarakenteissa ei havaittu merkkejä vaurioista tai viitteitä mahdollisista kosteusrasituksista. Rakentamisajankohdalle epätyypillisesti, rakennuksen seinärakenteen alaohjauspuu ja muurattujen seinien alin tiilivarvi on nostettu muuta maanvaraistabetonilaattaa korkeammalle (KUVA 11), jolloin maaperän kosteudella ei ole suoraa yhteyttä väliseinän rakenteisiin.

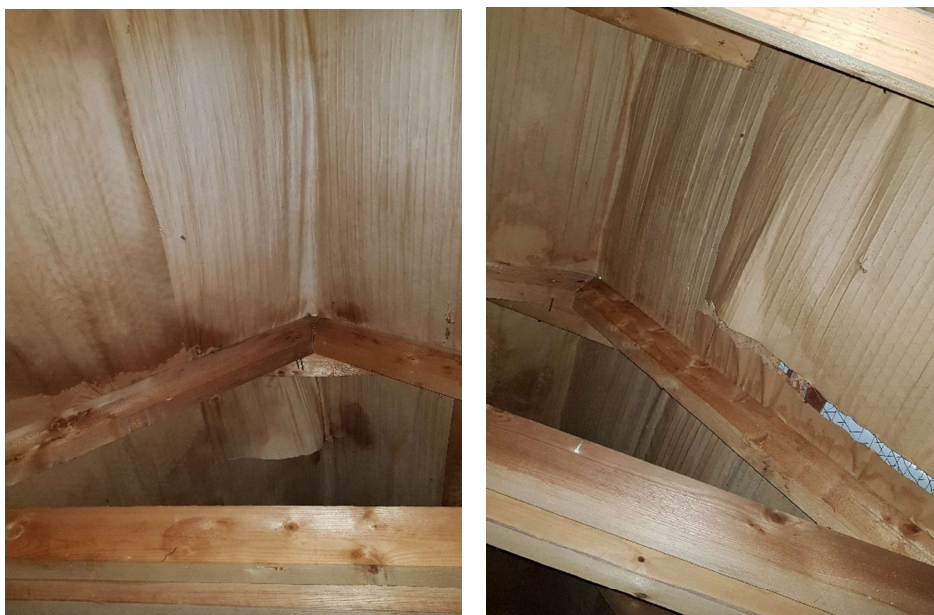
KUVAT 12 ja 13. Aluskatteen vaurioista (Pulkinen 2018-09-22)

Yläpohjan rakenteet tarkastettiin silmämääräisesti sekä valokuvaamalla. Rakennuksen aluskatteessa havaittiin harvuutta sekä kosteuden aiheuttamia jälkiä (KUVAT 12 - 13) ja (liite 1, kuvat 15 - 19). Kosteuden aiheuttamat jäljet ovat todennäköisesti ilmasta tiivistyneen kosteuden aiheuttamia sekä paikallisista vesikaton vuotopaikoista aiheutuneita. Kattotuoleissa havaittiin myös jonkin verran kosteuden aiheuttamaa tummentumaa (liite 1, sivu 18). Laho- tai mikrobivaurioituneita alueita ei yläpohjan puurakenteista kuitenkaan havaittu.

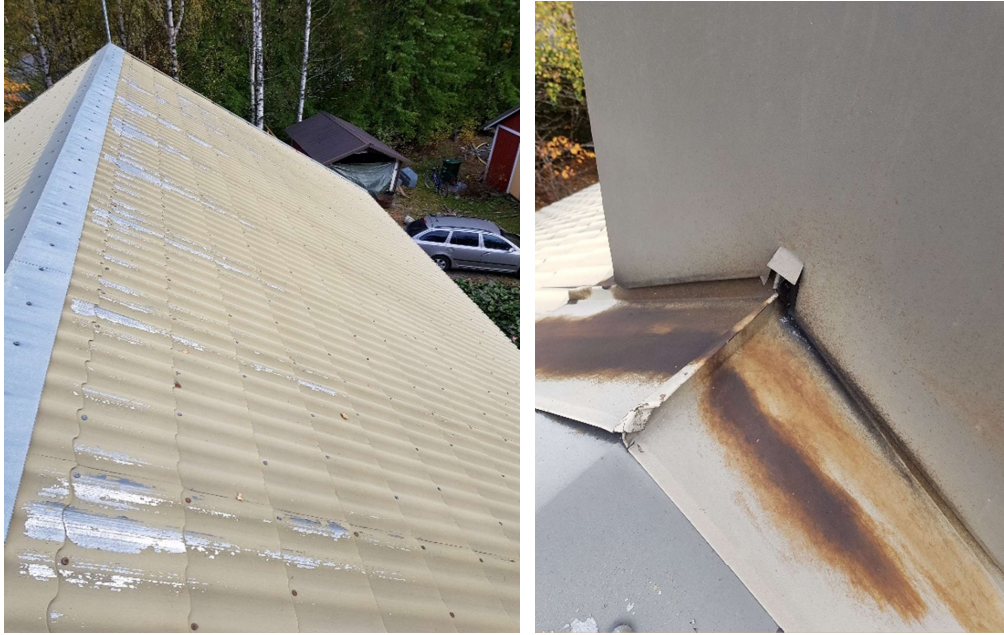
KUVAT 14 ja 15. Vesikatteen vaurioista (Pulkinen 2018-09-22)

Rakennuksen vesikatteenä on alkuperäinen sinkitty, maalipintainen teräspoimukate. Katteella on aluskate. Kate on naulakiinnitteinen. Vesikate on ikäisekseen normaalikuntoinen, mutta ollessaan teknisen käyttöikänsä loppupuolella, myös kulumista ja lumen aiheuttamia vaurioita löytyy katteesta (liite 1, kuvat 31-33). Vesikatteessa havaittiin repeämä lapetikkaiden yläpäässä, joka on väliaikaisesti korjattu teipillä (liite 1, kuva 33). Vesikatteen maalipinnoitteessa havaittiin harvuutta aurinkosivulla (KUVA 14). Vesikatteen savupiipun pellityksessä havaittiin myös harvuutta sekä pintaruostumista (KUVA 15).

- vesikaton läpivientien harvuus sekä vauriot
- lämminvesivaraajan teknisen käyttöiän ylittyminen sekä LVIS-järjestelmien ikä
- kylpyhuoneen lattiarakenteessa olevan ylimääräisen kosteuden poistaminen, ennen märkätilojen uudelleen pinnoitusta
- sadevesijärjestelmän kunto
- ullakotiloihin vievän portaan kaiteen toimivuus ja käyttöturvallisuus ja
- kylpyhuoneen vesipellin virheellinen kallistus.

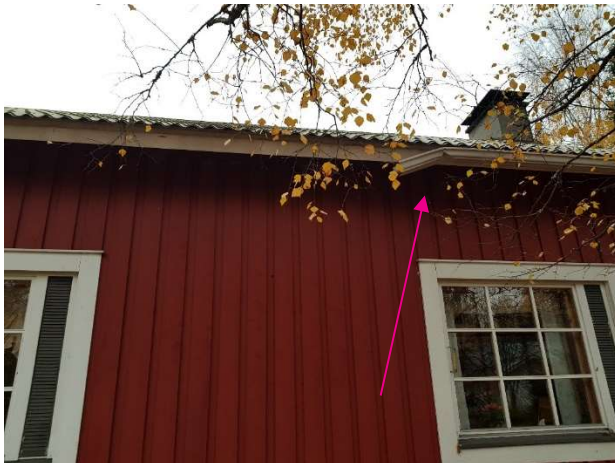
KUVA 16. Puutteellinen räystäskouru (Pulkinen 2018-09-22)

Rakennuksen sadevesijärjestelmänä on saumaton räystäskouru ja siihen kuuluva syöksytorvi. Sadevedet on johdettu loiskekouruilla ja pinnan kallistuksilla pois rakennuksen vierustoilta. Rakennuksen sadevesijärjestelmä on huonokuntoinen ja räystäskourut ovat useasta kohdasta myödenneet sekä tippuneet osittain pois paikoiltaan. (KUVA 16). Lisäksi räystäskouruissa on runsaasti irtonaista materiaalia kuten lehtiä.

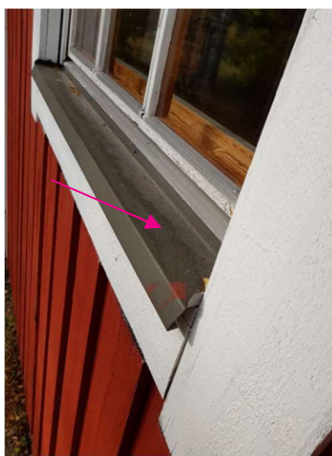
KUVA 17. Vesipellin väärä kallistussuunta (Pulkinen 2018-09-22)

Rakennuksen ulko- ja väliovissa ei havaittu tarkastelussa toimintaongelmia (liite 1, sivut 30 - 31). Ikkunoiden osalta kohteessa tehdyssä tarkastelussa havaittiin ulkopuitteen maalipinnan hilseilyä aurinkosivulla (liite 1, kuva 46). Tarkastelussa havaittiin myös kylpyhuoneen ikkunan vesipellin kallistuminen rakennukseen päin (KUVA 17). Vesipellin kallistuminen rakennukseen päin, voi aiheuttaa sadevesien tunkeutumisen ulkoseinärakenteeseen.

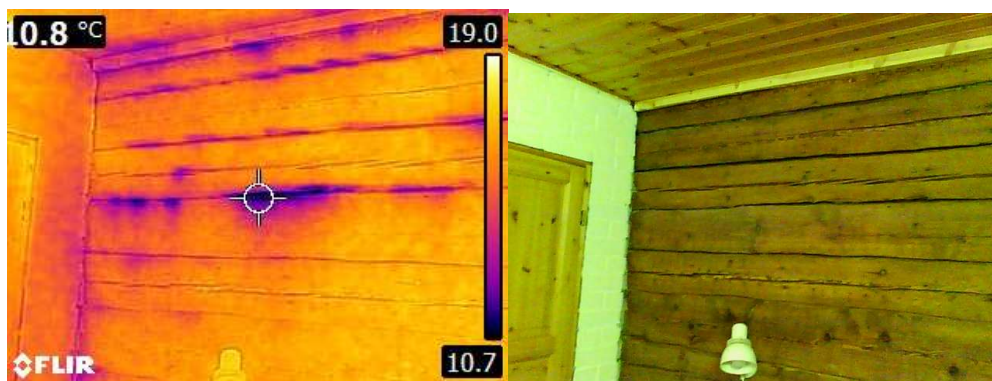
KUVA 18. Makuuhuoneen päätyseinän lämpökamerakuvaus (Pulkkinen 2018-11-25)

Rakennuksen lämpökameratarkastelu suoritettiin 26.11.2018 sisäilman lämpötilan ollessa 15,1°C ja ulkolämpötilan ollessa -3,6°C. Lämpökameralla tehty tarkastelu suoritettiin rakennuksen ulkovaipalle sekä välipohjarakenteelle (liite 1, sivut 37 - 38). Lämpökameralla tehdyssä tarkastelussa havaittiin, hirsipintaisten ulkoseinien nurkkauksissa, hirsien välissä (KUVA 18) sekä ikkunan rakenteissa piste-mäisiä kylmiä kohtia (liite 1, kuvat 58 - 61), lisäksi lämpökamerakuvauksessa havaittiin välipohjarakenteen avauksen vaikutus (liite 1, kuva 62).
