REAALIAIKAINEN MITTAAMINEN KORJAUSRAKENTAMISEN TUKENA

Kohteena vaurioitunut, tuulettuva alapohja

Ammattikorkeakoulututkinnon opinnäytetyö

Kevät, 2019

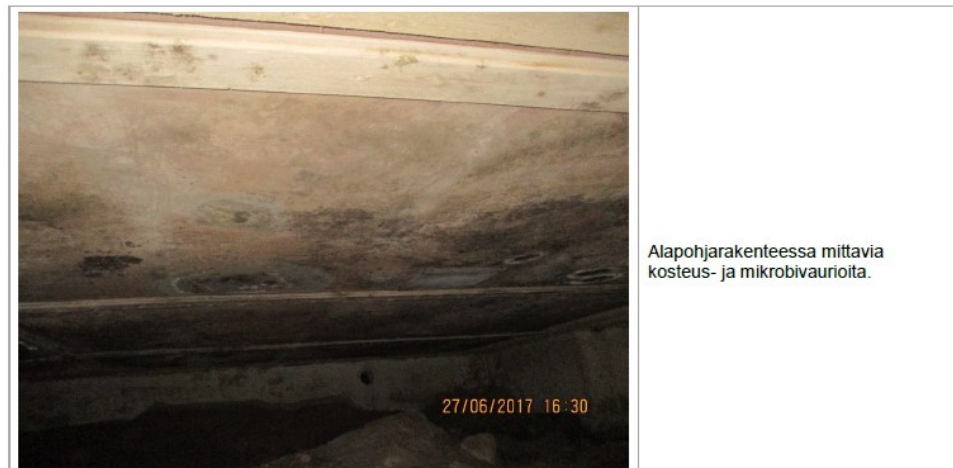
Alapohjarakenteissa vaurioita tutkitaan eri rakennusmateriaalien osalta. Aistinvaraisesti havaitaan heti, että alapohja tuoksuu ”mummon mökille”. Tuulensuojalevynä käytetyissä kovalevyissä ja sen tukilauoissa on mittavia kosteus- ja mikrobivaurioita.

Alapohjarakenteessa mittavia kosteus- ja mikrobivaurioita.

Kuva 14. Alapohjan vaurio (Materiaaliarkisto, Pulkkinen).

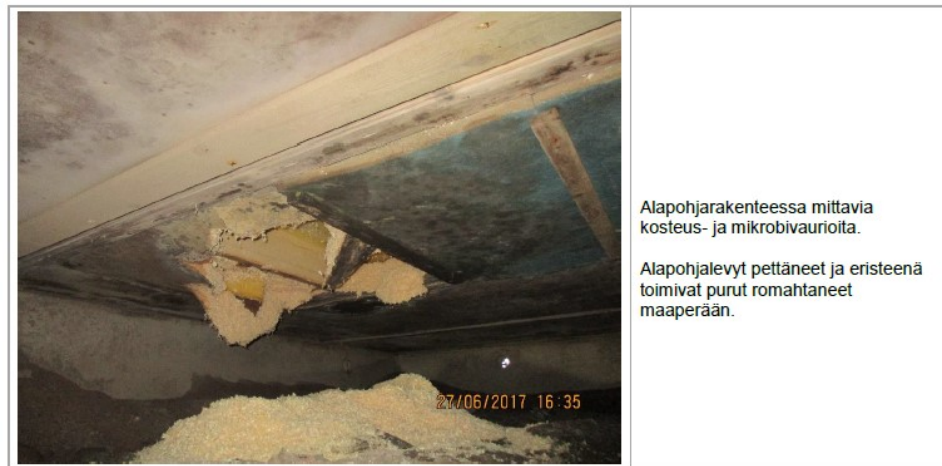
Alapohjan tuulensuojalevyt on paikoin romahtaneet kokonaan ja eristetilassa oleva kutterilastu on valahtanut maaperään. Orgaaninen materiaali vaurioituessaan tuottaa pahan hajun, joka on aistinvaraisesti helposti havaittavissa. Alapohjaan mentäessä on pakko käyttää suojavarustusta ja hengityssuojaimia.

Kuva 15. Alapohjan vauriot, romahtanut rakenne (Materiaaliarkisto, Pulkkinen).

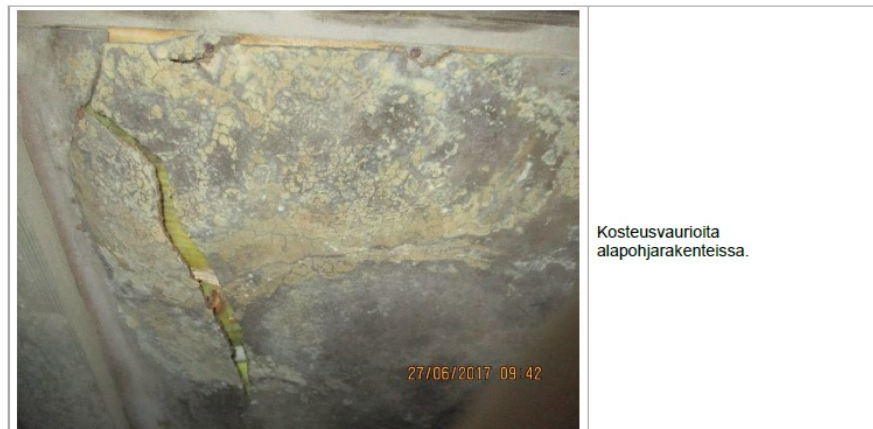
Astinvaraisen tutkimuksen hyviä puolia on sen nopeus. Tässä kohteessa ilman rakenne avausta voisi jopa tehdä väärää päätelmiä, että alapohjassa on pelkästään ulkoisista syistä johtunut ongelma. Mutta tässä tapauksessa ao. kuvastakin nähdään rakenteellinen eroavuus rakennekuvaan. Vauriokohdasta pilkistää alimpana rakenteena mineraalivilla heti tuulensuojalevyn päällä, vaikka rakennekuviissa siinä pitäisi olla kutterilastu.

Kuva 16. Kosteusvaurio (Materiaaliarkisto, Pulkkinen).

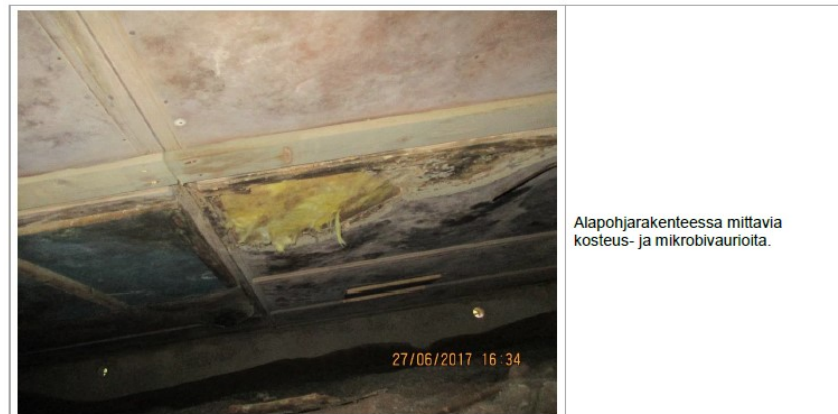
Korjaustöiden yhteydessä havaittiin selvä syy-seuraussuhde tämän asian kanssa. Niissä kohdissa, missä oli jostain syystä mineraalivillan palanen alimmaisena, oli merkittävät vauriot. Johtopäätöksenä on se, että lattiarakenteen tekijät on tehneet kohtalokkaan virheen alapohjaa tehdessään, kun ovat heittäneet mineraalivillan palaset tuulensuojalevyä vasten. Tästä syystä suunniteltu kosteuden kulkeminen rakenteessa on muuttunut tai jopa estynyt. Mineraalivilla on ilmeisesti kerännyt ja luovuttanut kosteutta suunnitelmasta

poiketen ja aiheuttanut vauriot. Kohdissa, joissa rakenne on ollut suunnitelman mukainen (myös hyvä tuuletus), ovat pinnat huomattavan hyvässä kunnossa. Vaikkakin rakennusvirhe on ollut ehkä suurin vaikuttaja pahimpiin ongelmiin, niin on vaurioiden määrä ja laajuus niin suuri, että kosteuskuorma ja sen haihduttaminen on kuitenkin suurin syy vaurioihin.

Kuva 17. Kosteusvaurio (Materiaaliarkisto, Pulkkinen).

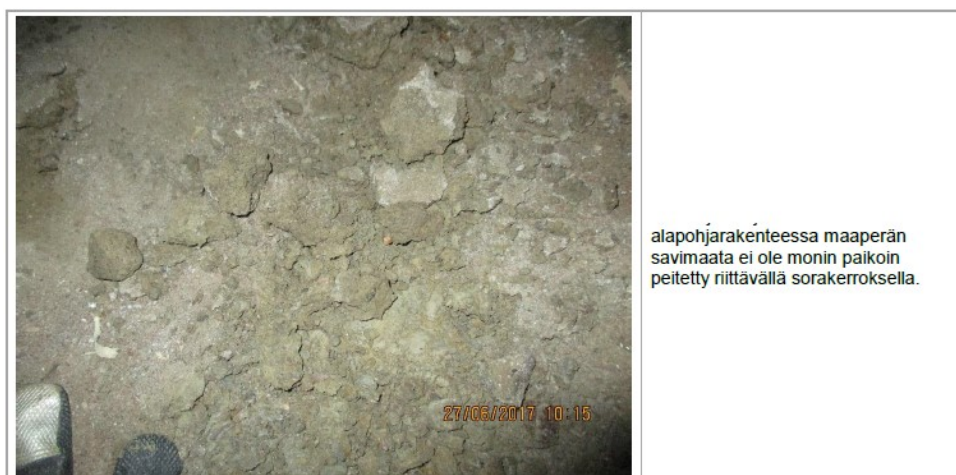
Alapohjassa maa on savista ja kaivettaessa heti märkää. Talot on perustettu suhteellisen kostealle maaperälle ja näin ollen maa on todella kostea. Salaojitusta ei ole tässä tutkimuksessa tarkastettu, mutta niiden tarkastus on välttämätöntä maan kosteuspitoisuuden alentamiseksi.

Kuva 18. Alapohjan savinen ja märkä maaperä (Materiaaliarkisto, Pulkkinen).

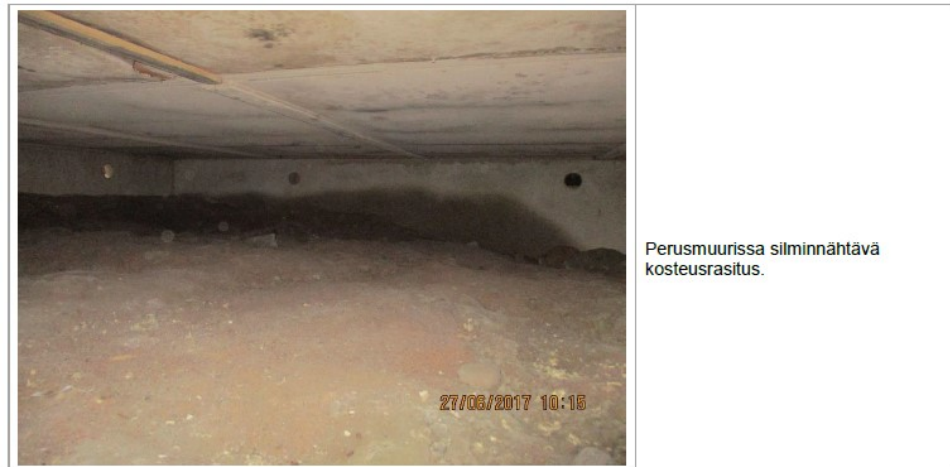
Alapohja on huomattavasti alempana, kuin maanpinta, joten kosteusrasitus on suuri ja piharemontti tarpeellinen. Sokkelilinjassa on hyvin havaittavissa pihamaan ja alapohjan kosteusvaikutukset, joka pitää sokkelin kosteana.

Kuva 19. Perusmaan kosteusrasitus sokkelissa (Materiaaliarkisto, Pulkkinen).

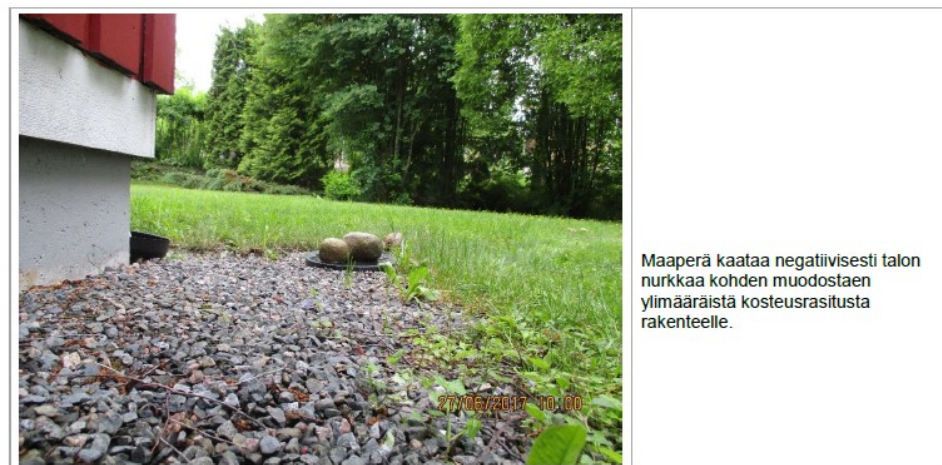
Aistinvaraisesti on myös ulkopuolella hyvin havaittavissa, että pintavedet rasiittavat rakennusta. Taloyhtiö onkin päättänyt piharemontin keväälle 2019. Piharemontissa korjataan pihan muodot, salaojat ja rakennetaan sadevesijärjestelmä.

Kuva 20. Perusmaan kosteusrasitus sokkelissa (Materiaaliarkisto, Pulkkinen).

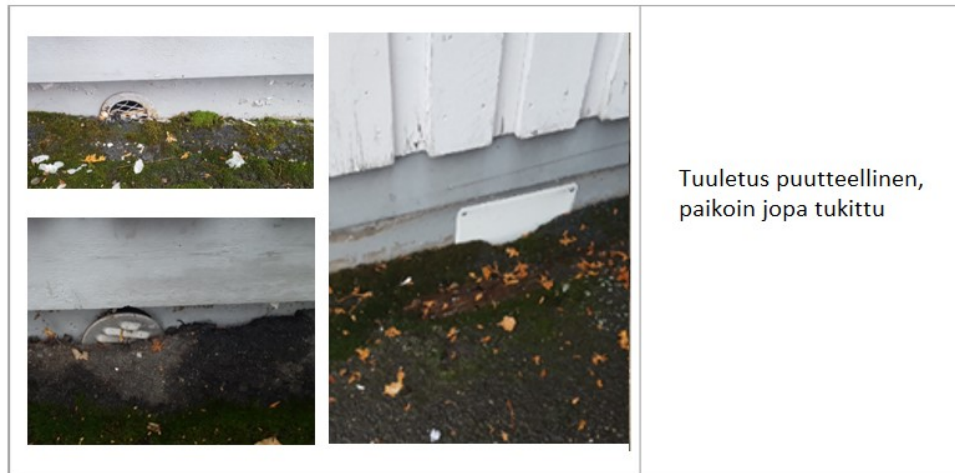
siitä ei ole osattu ottaa riittävästi huomioon. Tuuletusreiät ovat aika pieniä ja osin tukittu, asfaltilla peitetty ja puhdistamattomat.

Kuva 21. Tuuletusaukot (Materiaaliarkisto, Pulkkinen).

Alapohjan tuloilmaa lisätään merkittävästi. Sokkeliin porataan timanttiporauskella isommat ilma-aukot, jolloin aukkoala lisääntyy merkittävästi. Ympyrällä merkittyihin kohtiin asennetaan Vilpe ROOS160 -tuuletuspaalut ja nuolella merkittyihin kohtiin asennetaan sisähalkaisijaltaan 100mm metallisäleikkö.

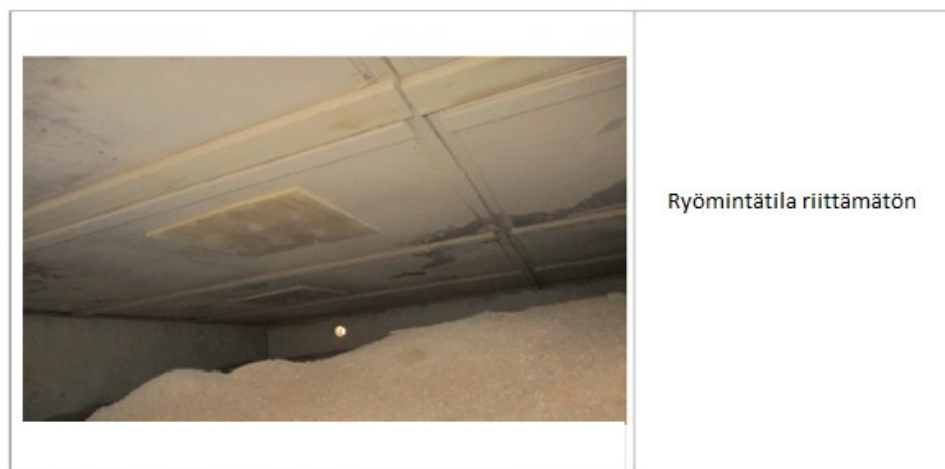
Alapohjassa on liikaa maata ja osa on kasoissa tasaamattomana. Paikoitellen maata on väärissä paikoissa estämässä tuuletusta. Alapohjan perusmaa on tasaamatonta.

Kuva 22. Ryömintätilan maan muodot (Materiaaliarkisto, Pulkkinen).

Purkutyöhön kuuluu myös alapohjan ryömintätilan avartaminen ja tasaaminen. Maata imettiin imuautolla ja maa tasataan niin, että ryömintätilaksi tuli noin 800mm. Sisällä olevien sokkelilinjojen alitukset avarretaan niin, että ilmanvaihto saatiin mahdollisimman esteettömäksi. Sokkelilinjan alapinnan ja maaperän väliin jätettiin noin 100mm ilmatila.

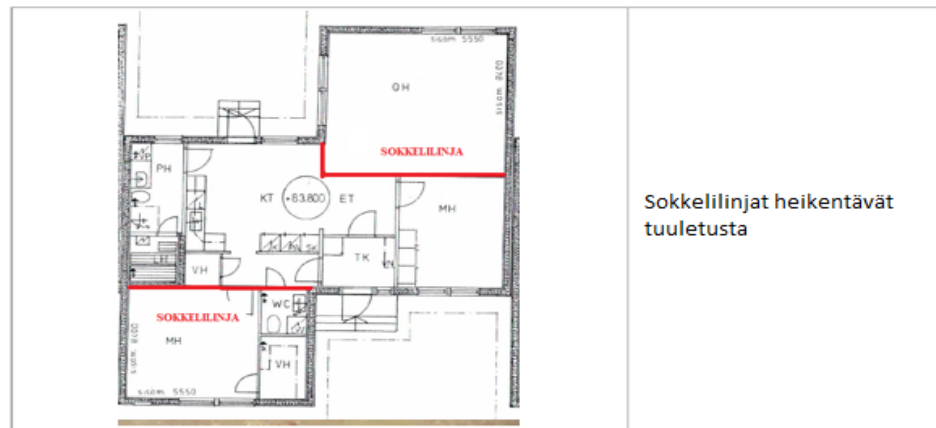
Osa sokkelilinjoista mahdollistaa ilman liikkeen sokkelilinjan alta, mutta osassa maan määrä ja sen muodot estävät ilman kulkureitit. Näin ollen talon sisällä olevat sokkelilinjat estävät tuuletuksen. Ryömintätila on siis riittämätön ja heikentää tuuletusta.

Kuva 23. Sokkelilinjat (Materiaaliarkisto, Pulkkinen).

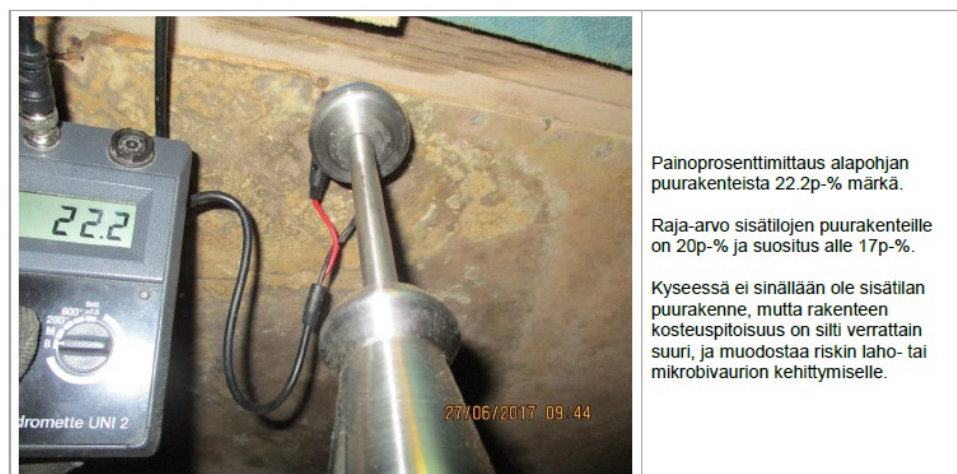
Kuva 24. Painoprosenttimittaus alapohjan materiaaleista (Materiaaliarkisto, Pulkkinen).

Alapohjan eri materiaaleja ja niiden kosteuksia on mitattu eri alapohjissa. Piikkimittauksissa löytyi kohonneita pitoisuuksia puurakenteista ja vaurioitumisen syyt voidaan havaita myös aistinvaraisesti (kuva 24).

Painoprosenttimittaus alapohjan puurakenteista 22.2p-% merkä.

Kyseessä ei sinällään ole sisätilan puurakenne, mutta rakenteen kosteuspitoisuus on silti verrattain suuri, ja muodostaa riskin laho- tai mikrobivaurion kehittymiselle.

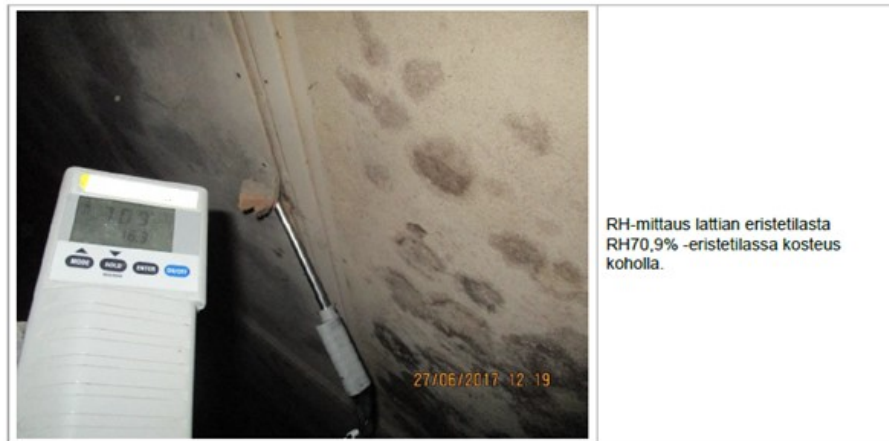
Kuva 25. Eristetilan mittaus (Materiaaliarkisto, Pulkkinen).

Piikkimittarilla on tutkittu myös muutamasta kohdasta eristetilan kosteutta ja todettu sen olevan hieman koholla (kuva 25). Kosteuskuorma siirtyy näin ollen myös rakenteisiin ja tämän vuoksi rakenteen tulee olla hengittävä, ettei rakenteet pääse vaurioitumaan myös lattiarakenteen sisältä.
