MERI-PORIN VOIMALAITOKSEN KATTILAN TÄYSTARKISTUS

Nurmi, Miikka
Satakunnan ammattikorkeakoulu
Energia- ja ympäristötekniikan koulutusohjelma
Tammikuu 2019
Ohjaaja: Lähde, Petri
Sivumäärä:54
Liitteitä:8

MERI-PORI POWER PLANTS FULL INSPECTION OF THE BOILER

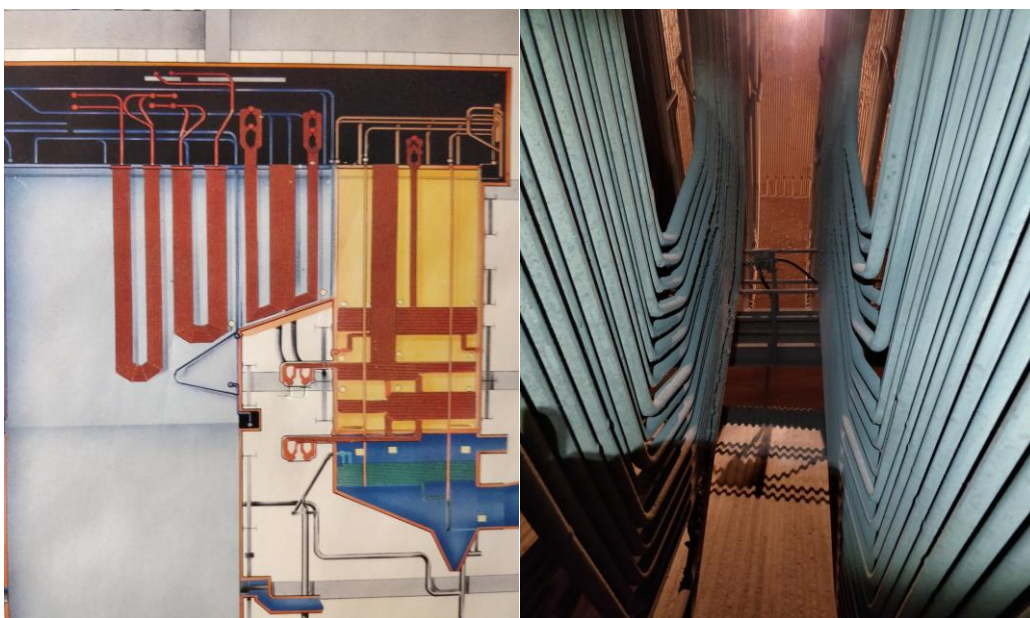
Kuva 6 ja 7. Kattilan nokan havaintokuva sekä ylhäältäpäin kuvattuna

Nokalla todettiin olevan kauttaaltaan noin 30-50 cm tuhkaa ja silmämääräisesti hieman enemmän molempaan kattilan sivuseinään kasaantuneena. Ennen pesun aloitusta käynnistettiin kattilan oma pohjakuonakuljetin sekä varmistettiin että Delete Oy:n imuauto on valmiina letkuineen pohjakuonakuljettimen altaalla. Deleten imuauton tarkoituksena on imeä pesty tuhka pois altaasta. Yhteydenpito imuauton ja pesijöiden välillä varmistettiin radiopuhelimen, jolloin imuauton hoitaja pystyi keskeyttämään pesun auton tullessa täyteen.

Pesu aloitettiin keskellä kattilaa. Pesijät siirtyivät puhdistaan nokkaa, kohti kattilan sivuseinää. Kuvassa 6 on kuvattuna kattilan sivuprofiili, jossa näkyvät kattilan nokka sekä tulistimet. Hyvin nopeasti todettiin, että yksi imuauto hidasti pesemistä merkittävästi sillä ensimmäisen 10 min pesun jälkeen oli auto jo valmis tyhjennettäväksi. Auton tyhjennys laitoksen tuhkantäyttöalueelle kesti noin 20-30 min, joten pesijät joutuivat varsin pienen pesun jälkeen odottamaan melko pitkän aikaa. Puhdistustyön tehostamiseksi olisi ollut järkevää hoitaa tuhkan imu kahdella imuautolla, jolloin työ olisi nopeutunut vähintään puolella. Kuvassa 7 kattilan nokalta kuvattuna pesun jälkeen puhtaat tulistimet sekä pölytön nokan pellitys.

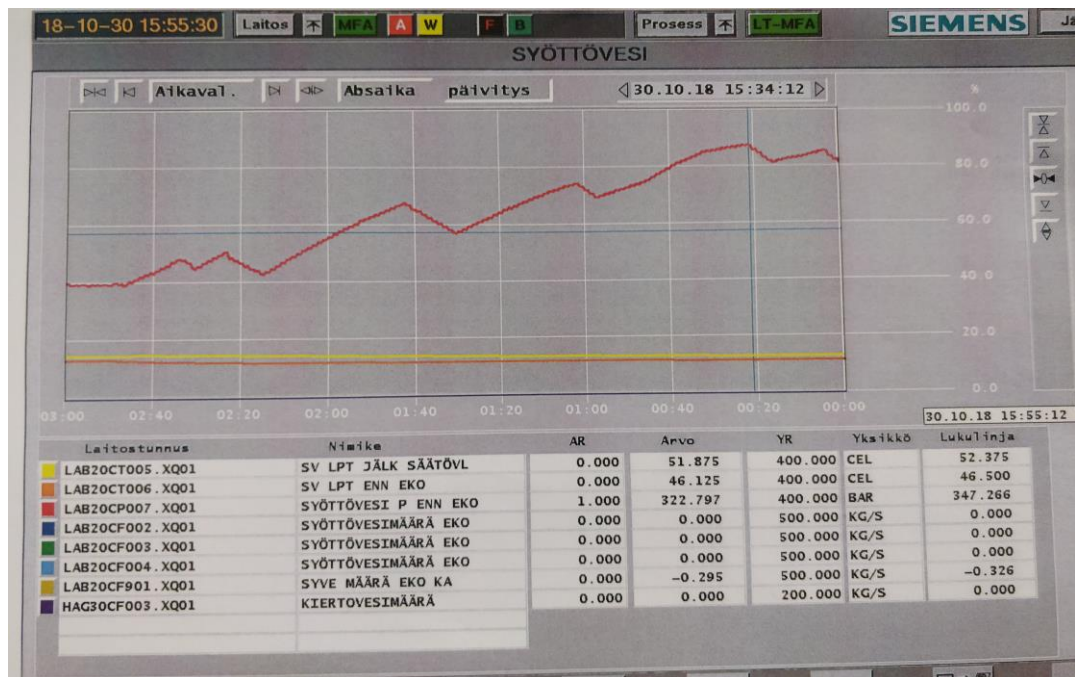
Kuva 9. Kattilan painekäyrä painekokeessa

Paineenkorotuskäyrä (Kuva 9.) näyttää, kuinka paine lähtee kattilassa nousemaan hitaasti. Käyrä kääntyi aina laskusuuntaan, kun painepesuauto tankattiin tai jokin venttiili alkoi vuotamaan läpi. Todettiin myös, että kattilassa oli ilmaa ja tällöin paineen korotusnopeus pidettiin hitaana, jotta kertynyt ilma ehti painua kokoon. Käyrän oli pitänyt siis periaatteessa olla lineaarinen ajan ja paineen suhteen.
