HÖYRYTURBIININ REVISION DOKUMENTOINTI

Case Vieskan Voima

**Opinnäytetyö
CENTRIA-AMMATTIKORKEAKOULU
Sähkö- ja automaatiotekniikan koulutus
Tammikuu 2019**

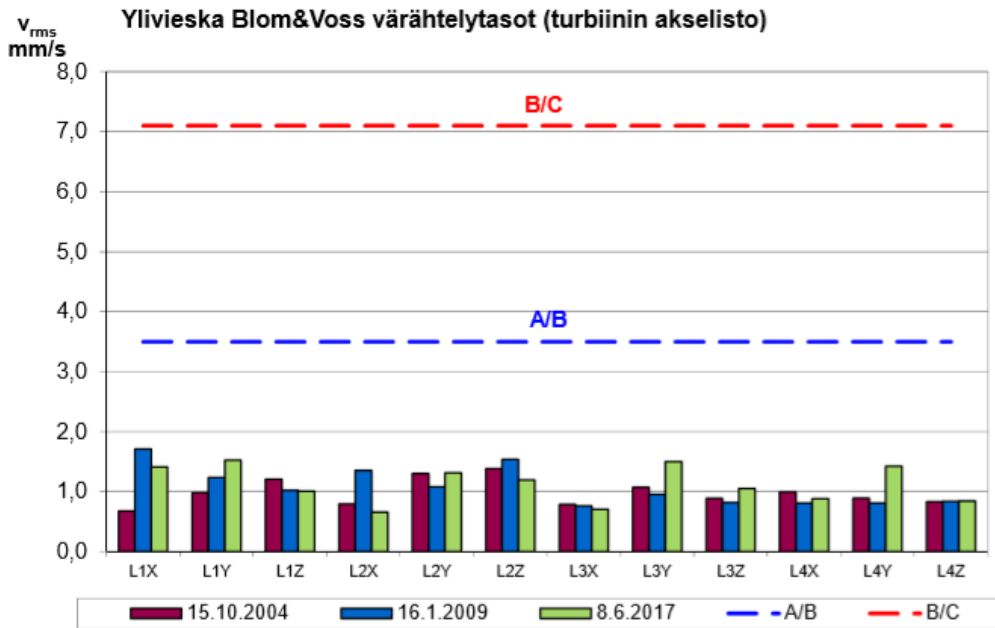
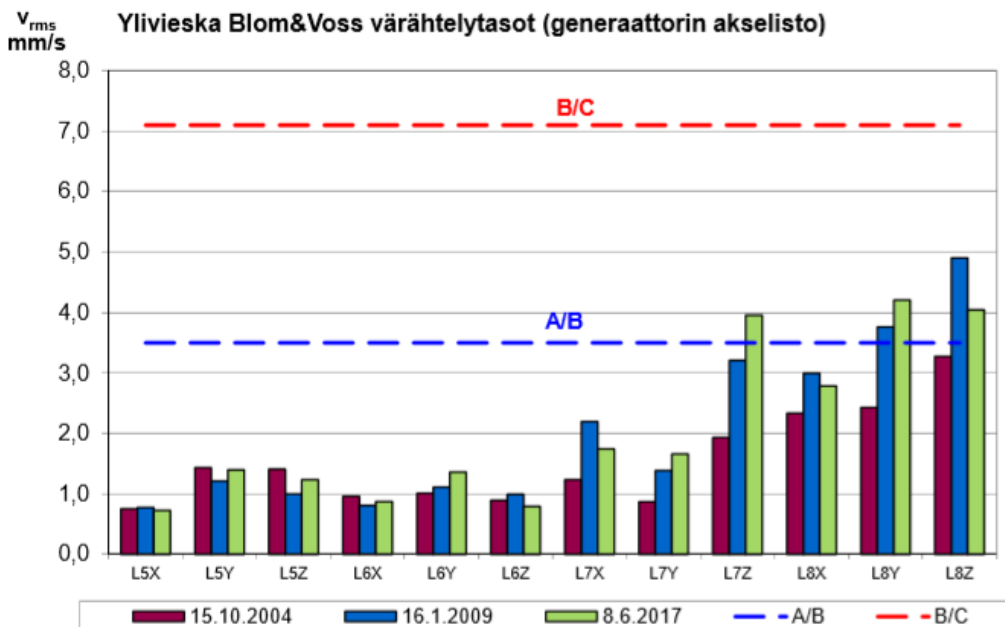
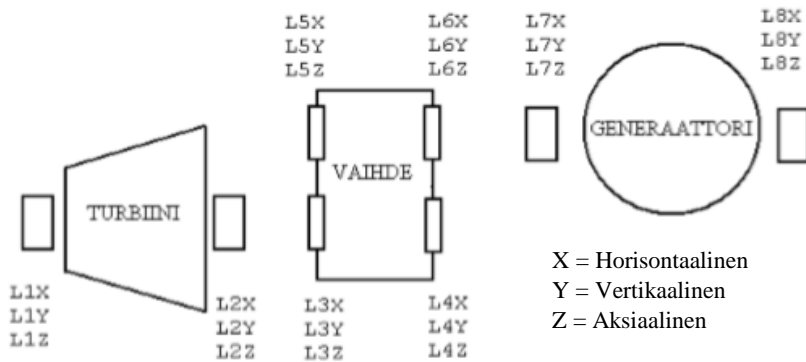
Alasajomittausten mukaan generaattorin värähtelyissä oli havaittavissa pientä kasvua verrattaessa edelliseen vuonna 2009 suoritettuun mittaukseen. Muutos värähtelyissä johtunee hieman muuttuneesta linjauksesta. Alasrullauksen ja kierrostennoston aikana tehdyissä värähtelymittauksissa ei ollut havaittavissa muutoksia edelliseen mittaukseen. Kuviossa 4 nähdään värähtelymittausten kokonaistasot. Värähtelymittausten suorittaja suositteli huolellista linjausta revision yhteydessä sekä sähköisiä mittauksia generaattorille, koska värähtelyissä oli tapahtunut pientä kasvua. Revision valvoja tutustui myös alasajon värähtelymittaustuloksiin ja totesi sen perusteella, ettei turbiinista todennäköisesti löydy merkittävää huoltotarvetta. (Vimpari 2017.)

KUVIO 4. Alasajon värähtelymittausten kokonaistasot (Vimpari 2017)

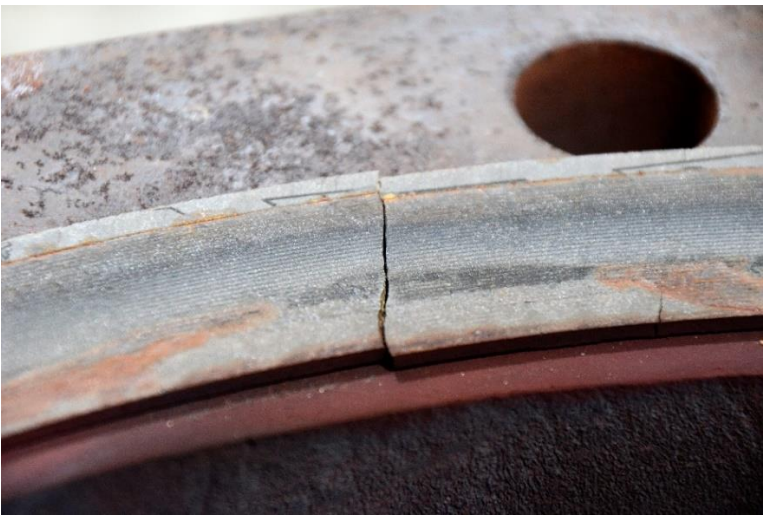
Noston yhteydessä huomattiin poistohöyryputken ja turbiinin poistokammion välisessä tiivisteessä katkeama (KUVA 23). Epäselväksi jäi, oliko tiiviste katkennut jo aiemmin vai katkesiko se noston yhteydessä. Purkamisen yhteydessä huomattiin myös poistohöyryventtiilissä kiinnileikkautumisen jälkiä. Venttiilin huolto ei varsinaisesti kuulunut turbiinirevisiossa huollettaviin komponentteihin, mutta vaurion vuoksi se lähetettiin Alhon pajalle huoltoon (KUVA 24). Koska poistohöyryventtiili jouduttiin poistamaan, asennettiin sen tilalle ”sokea” laippa, jotta kaukolämmönvaihdinta voitaisiin myöhemmin käyttää.

KUVA 23. Katkeama poistohöyryputken tiivisteessä

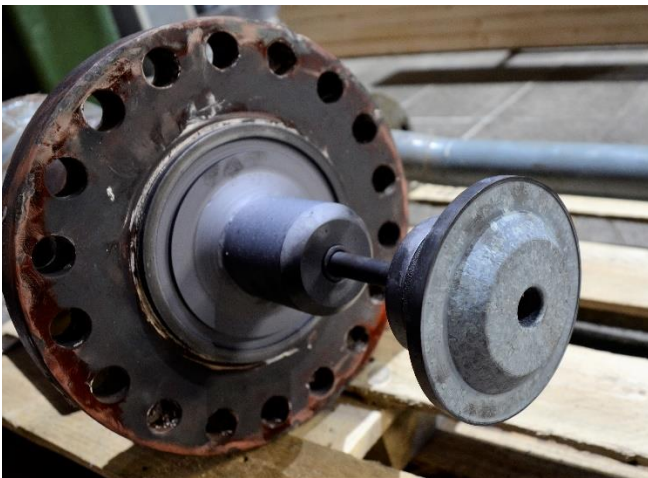
Pikasulkuventtiilistä irrotettiin ohjausservon öljyputket ja rajakytkimen johdot. Rintalaipan kiinnitysmuttereiden avaamisen jälkeen todettiin pikasulkuventtiilin olevan tiukasti kiinni yläpesässä. Venttiili irrotettiin lyömällä kiiloja rintalaipan ja yläpesän väliin. Öljyputkien liitoksissa havaittiin pientä vuotoa, mikä johtunee putkien väärästä linjauksesta. Silmämääräisesti pikasulkuventtiilissä havaittiin kerrostumia höyrytilassa olevissa osissa sekä kuluneisuutta venttiilin karassa (KUVA 30).

KUVA 30. Pikasulkuventtiilin keilassa kerrostumaa

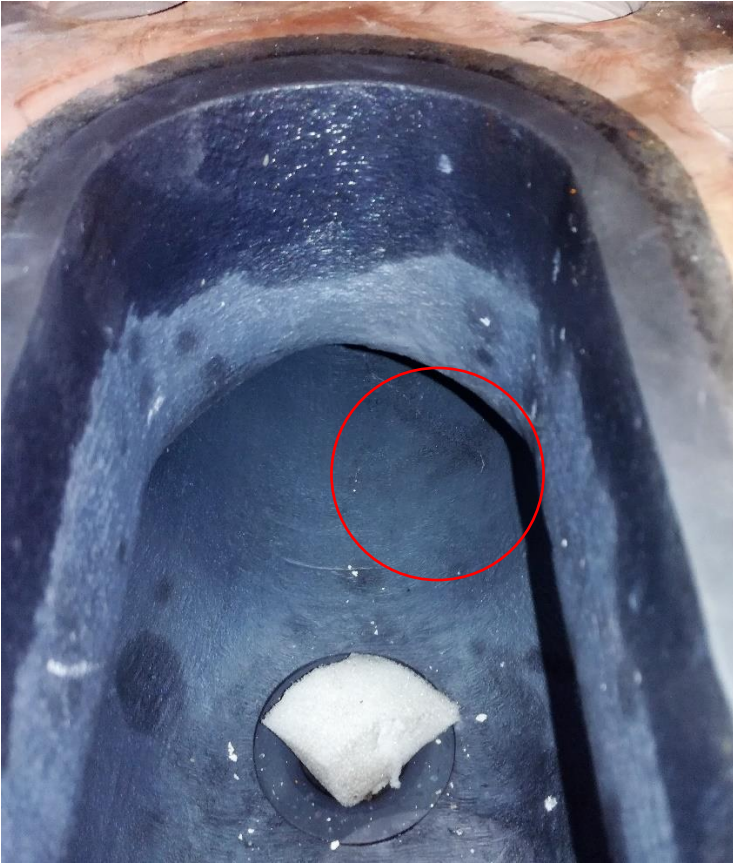
Yläpesälle tehtiin puuparruista huoltopukki, jonka päälle pesä voitaisiin laskea ja myöhemmin huoltaa. Mittauksen jälkeen poistettiin jakotason vaarnaruuvit ja joka kulmaan laitettiin ohjaustangot. Ohjaustankojen tarkoitus on pitää yläpesä suorassa noston aikana. Yläpesää nostettiin aluksi tasaisesti neljän nostopultin avulla (KUVA 33). Pesä täytyi nostaa aluksi kohtisuoraan ylöspäin turbiinin sisällä olevien pienten välysten vuoksi. Kun yläpesää oli nostettu viitisen senttiä, laitettiin puiset lankut pesien väliin. Tästä eteenpäin nostoa jatkettiin siltanosturilla yläpesän nostokorvakkeista (KUVA 34). Pesä laskettiin huoltopukin päälle ja jätettiin turbiinisaliin odottamaan puhdistusta. Alapesää ei poisteta, koska se huolletaan omalla paikallaan. Silmämääräisen tarkastuksen perusteella havaittiin yläpesän höyrykammiossa särö (KUVA 35). Tässä vaiheessa sovittiin, että särö tutkitaan hiomalla.

KUVA 35. Yläpesän höyrykammion särö

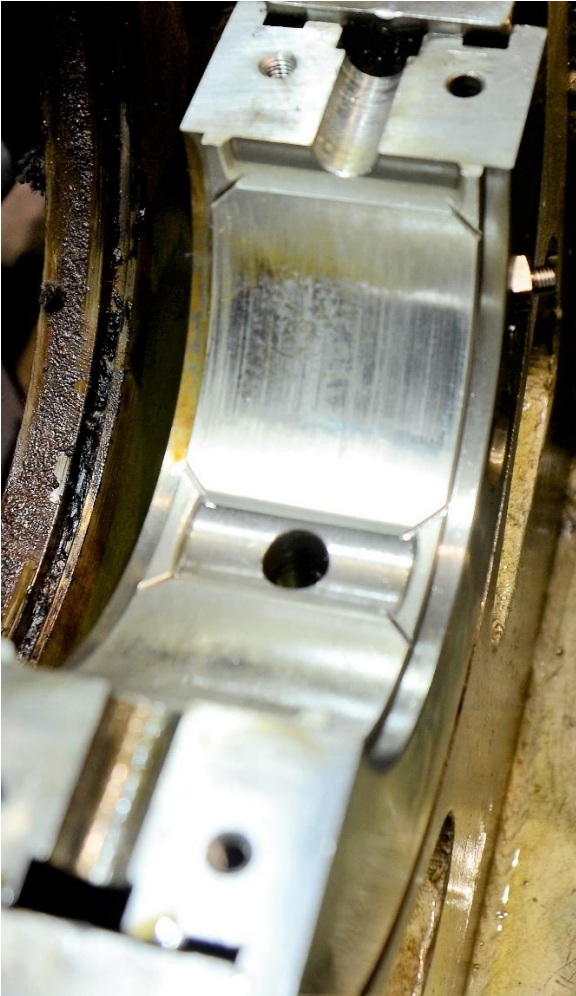
Laakereiden tunkeumaneste- ja ultraäänitarkastuksissa ei havaittu säröjä tai valkometallipinnoitteen irtoamisia. Tehtyjen NDT-tarkastusten perusteella laakerit täyttävät vaatimustason. Kuvassa 42 on radiaalilaakerin tunkeumanestetarkastus, jossa ei havaittu säröjä. Laakereiden tarkastuspöytäkirjat löytyvät liitteistä 4, 5 ja 6.

KUVA 41. Kuormitusvyöhyke havaittavissa laakerin valkometallissa

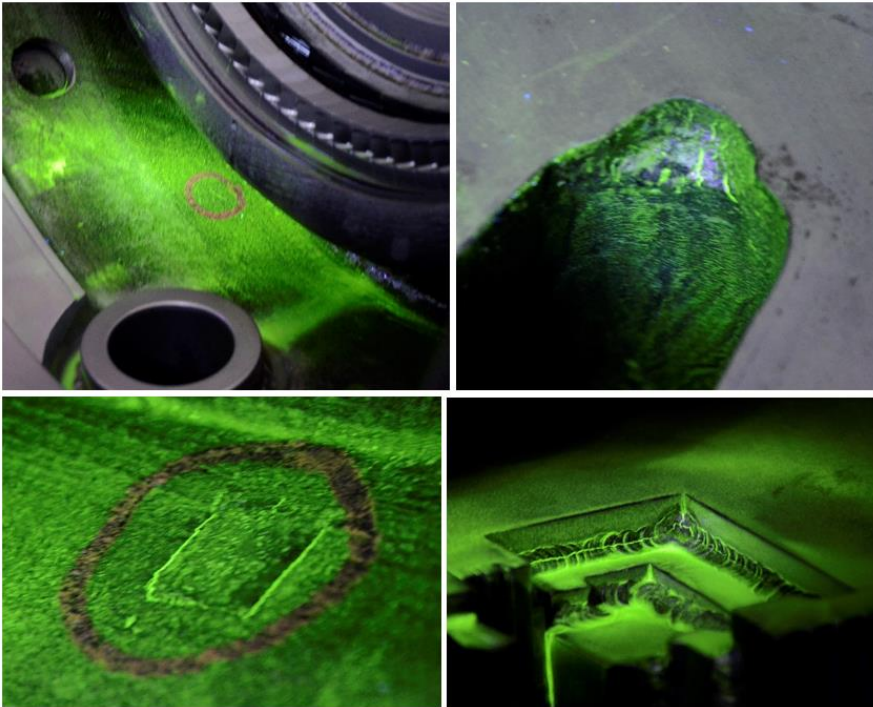
Ulkopesien kunnostaminen aloitettiin yläpesän lasikuulapuhalluksella (KUVA 43). Koska alapesä oli omalla paikallaan turbiinialissa, ei sen puhaltaminen ollut mahdollista. Alapesä puhdistettiin käyttämällä puhdistusainetta ja nailon-hioma-arkkia eli karhunkieltä. Ulkopesien jakotasot puhdistettiin hiomakivellä. Puhdistamisen jälkeen suoritettiin ulkopesille magneettijauhetarkastus. Yläpesästä löytyi joi-takin säröjä sekä haljennut suutinsegmenttien hitsisauma (KUVA 44). Revision valvojan mukaan haljennutta hitsisaumaa ei kannata hitsata uudelleen, sillä se voi aiheuttaa pesään jännityksiä ja uusia säröjä. Haljenneen hitsisauman ei katsottu aiheuttavan ongelmia. Muut pesän säröt saatiin hiomalla pois.

KUVA 44. Yläpesän säröt ja haljennut hitsisauma

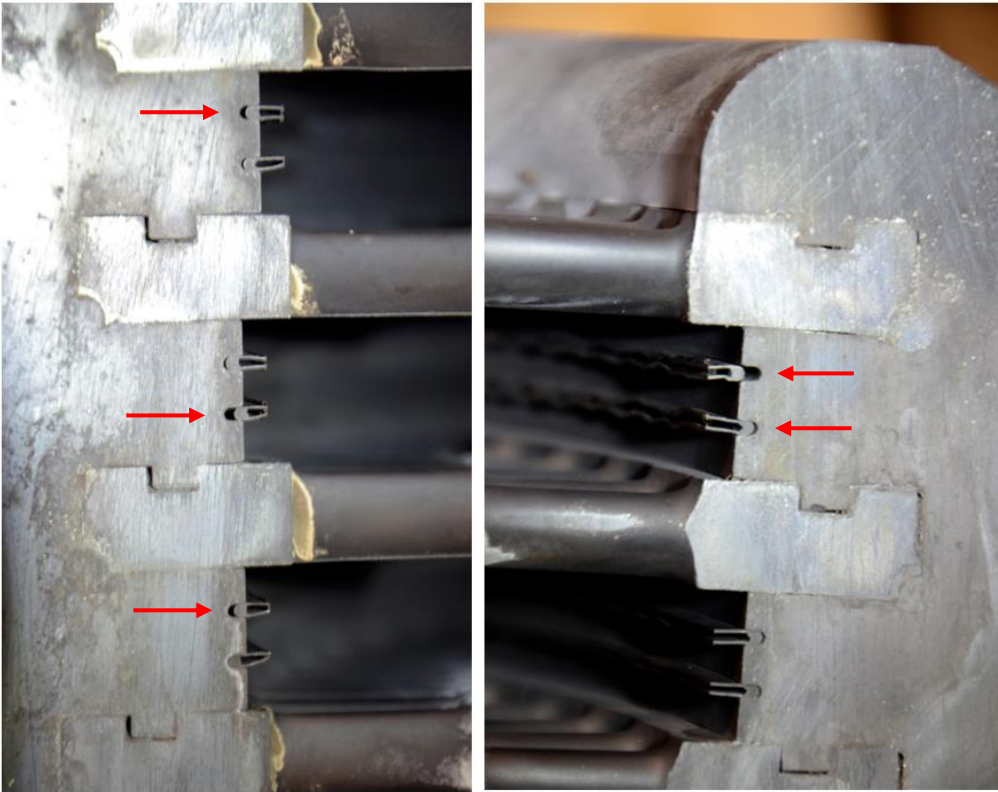
Johtosiipikannattimien siivistöissä oli kerrostumaa, joten ne puhdistettiin lasikuulapuhaltamalla. Silmämääräisen tarkastelun perusteella etummaisien johtosiipikannattimien siipivyöhykkeiden 1 – 3 tiivistepellit olivat irtoilleet (KUVA 51). Tiivistepellit olivat osittain mutkilla ja niissä oli vaurioita johtuen hankauksesta siipipantaan (KUVA 52). Johtosiipikannattimien tiivistepeltien vaihto on vaativaa käsi-työtä. Tiivistepelti lukitaan uraansa sidelangalla, joka naputellaan uraan taltan ja vasaran avulla. Myös tiivistepeltien sorvaaminen oikeisiin mittoihin on haastavaa, koska pelti on vain 0,3 mm:n paksuista ja erittäin kovaa. (Alho 2017.)

KUVA 51. Johtosiipikannattimien irronneet tiivistepellit

Etummaisten johtosiipikannattimien tiivistepeltien vaihtaminen ja koneistaminen suoritettiin Alhon voimalaitoshuollon yhteistyökumppanilla Energetecillä Belgiassa. Tiivistepellit vaihdettiin vain niiltä osin, kun ne olivat vaurioituneet. Takimmaisiet johtosiipikannattimet olivat hyvässä kunnossa. Ainoastaan joitain pieniä hankausjälkiä löytyi tiivistepelleistä sekä jakotason pultin lukitustapin sauma oli haljennut. Sauma korjattiin hitsaamalla. Kuvassa 53 on etummainen alempi johtosiipikannatin, jossa on uudet, oikeisiin mittoihin koneistetut tiivistepellit.

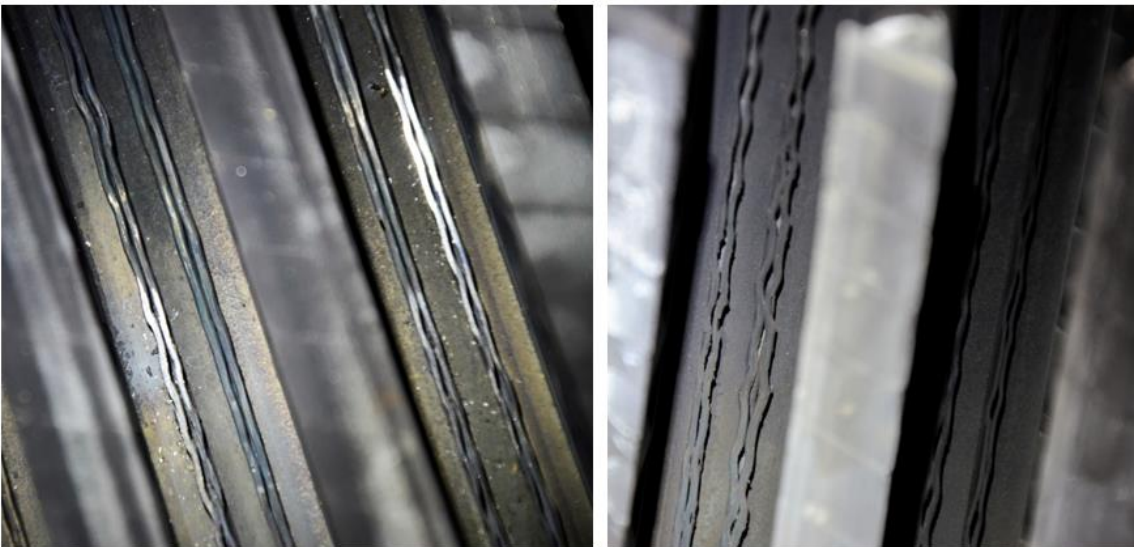
KUVA 52. Johtosiipikannattimien vaurioituneet tiivistepellit

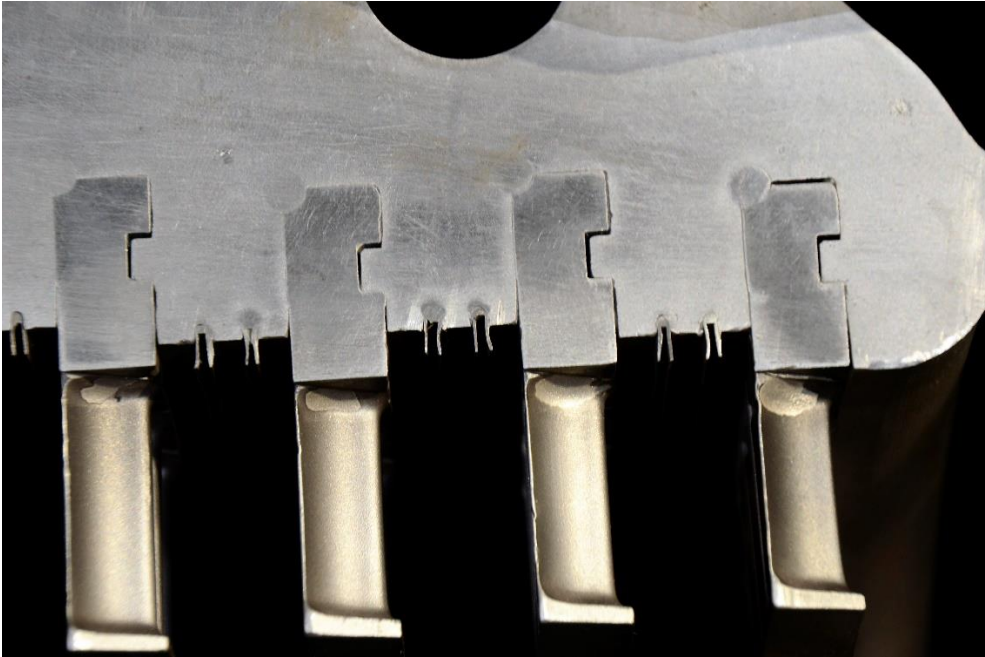
KUVA 53. Johtosiipikannattimen uudet tiivistepellit

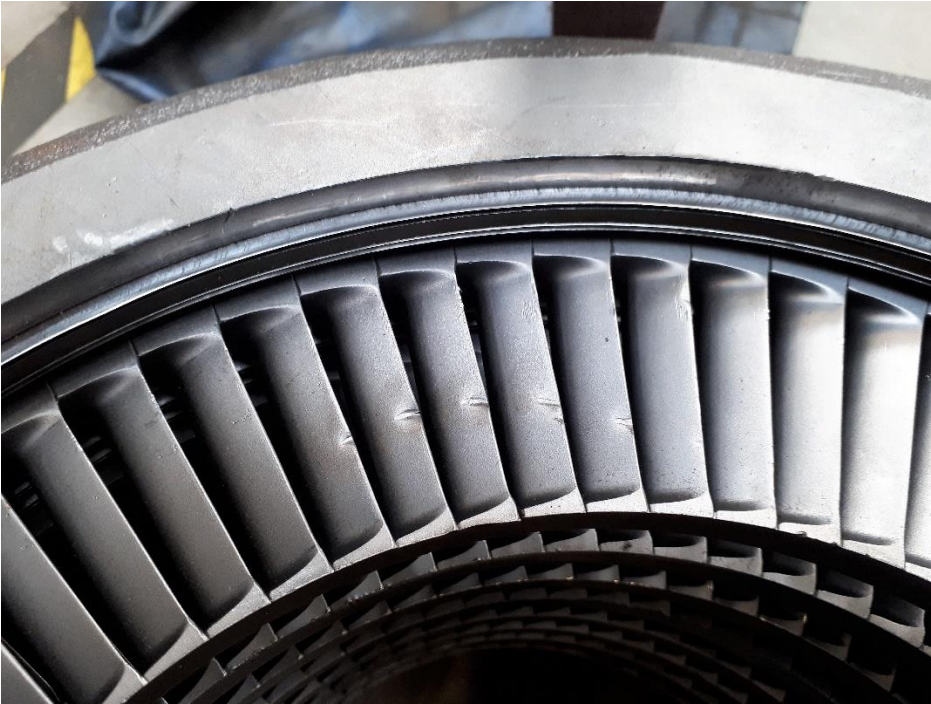
Johtosiipikannattimien korjauksessa oli sattunut vahinko ja kuusi johtosiipeä oli vaurioitunut ylemmästä kannattimesta (KUVA 54). Rikkoontuneet johtosiivet täytyi vaihtaa uusiin ja tästä aiheutui turbiinirevisioon noin 13 viikon viivästys. Kuvassa 55 johtosiipikannatin on palannut huollosta uusiin siivin.

KUVA 54. Kunnostuksen aikana oli kuusi johtosiipeä vaurioitunut

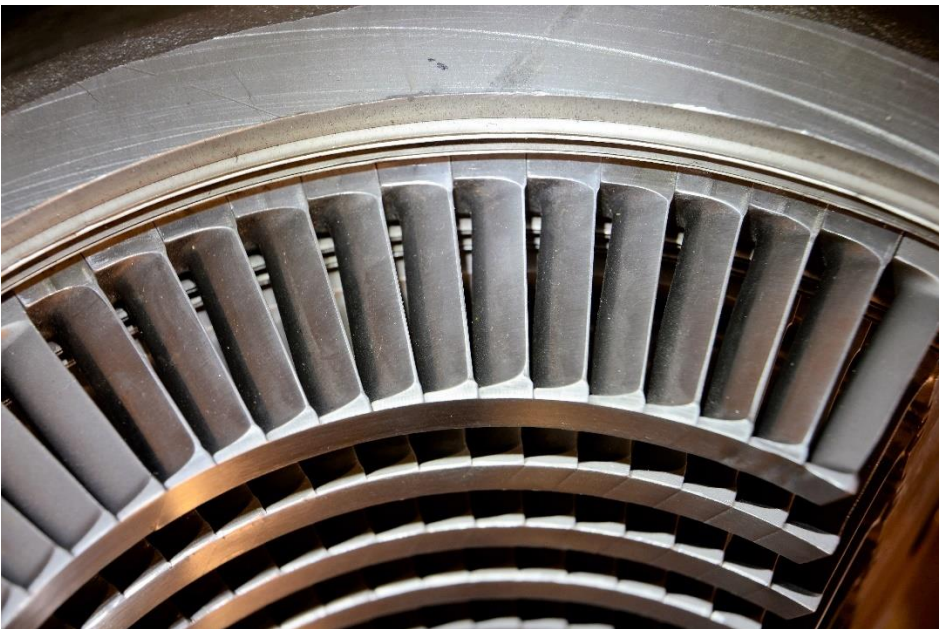
KUVA 55. Johtosiipikannattimeen vaihdettiin kaikkiaan 12 uutta siipeä

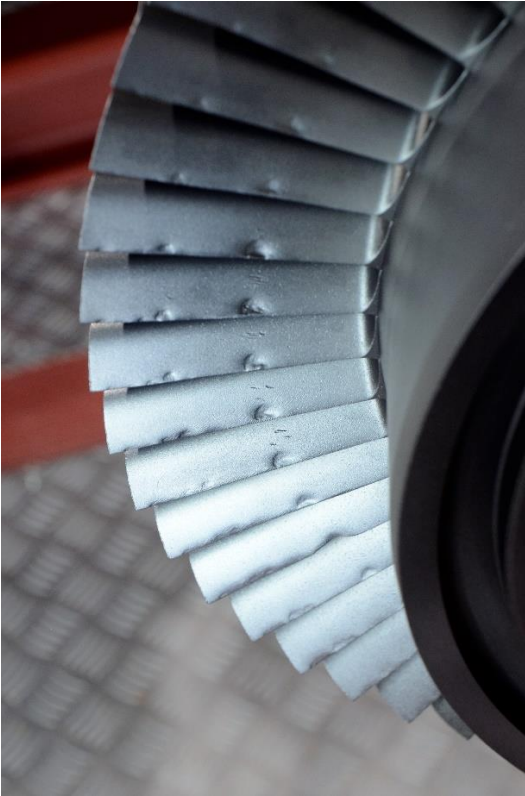
Silmämääräisesti roottori näytti muuten ehjältä, mutta viimeisen siipivyöhykkeen juoksusiivissä oli vaurioita (KUVA 58). Siipivauriot eivät näyttäneet kostean höyryn vesipisaroiden aiheuttamalta eroosiolta vaan pikemminkin joltain mekaaniselta vauriolta. Kolot siivissä ovat todennäköisesti olleet jo edellisen revision aikana, koska niissä oli havaittavissa jonkinlaisten pihtien hampaan jälkiä. Todennäköisesti siipiä on yritetty edellisessä revisiossa oikoa. Siiville ei tällä kertaa tehty mitään, koska niiden vaihtaminen on erittäin kallista ja korjaaminen voi aiheuttaa siipiin lisää vaurioita. Revision valvojan mukaan näin pienet vauriot viimeisessä siipivyöhykkeessä eivät aiheuta ongelmia tai hyötysuhteen huononemista.

KUVA 58. Vaurioita viimeisen siipivyöhykkeen juoksusiivissä

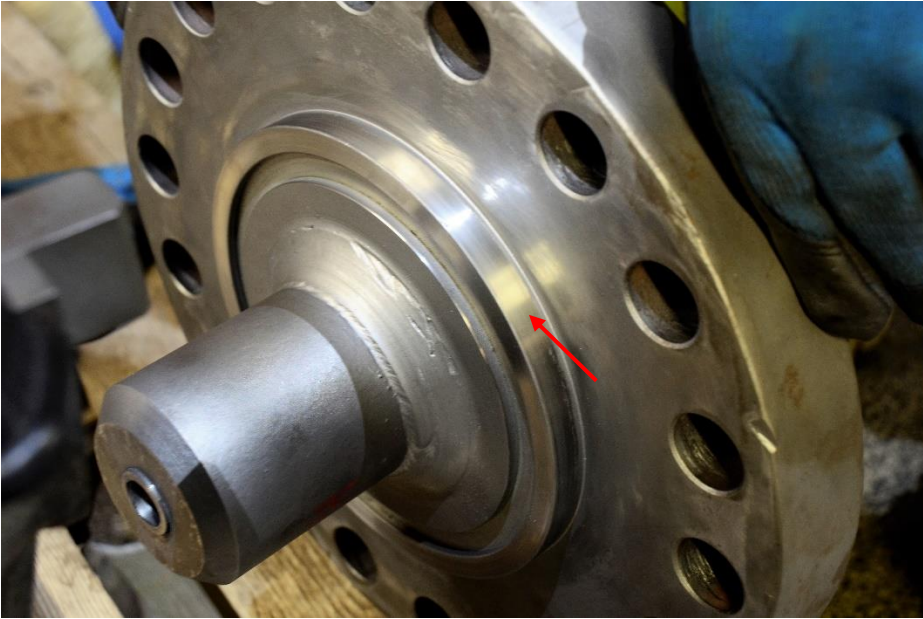
KUVA 59. Pikasulkuventtiilin rintalaipasta sorvattiin 0,1 mm pois

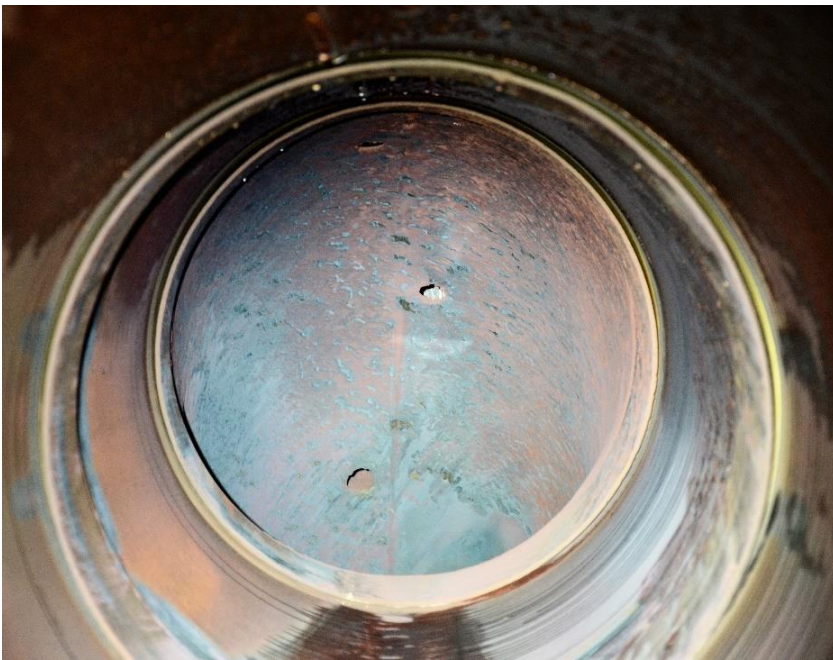
Poistohöyryputken tarkastuksessa havaittiin korroosiota putken sisäosissa. Putken mutkan kohdalla sisäputki oli paikoin syöpynyt puhki (KUVA 76). Koska syöpymät sisäputkessa eivät aiheuta vuotoa, päätettiin korroosion aiheuttamat kerrostumat vain hioa pois. Kuvassa 77 on menossa poistohöyryputken sisäosan puhdistaminen hiomalla. Höyryputken kiinnitysmuttereitten vastinpinnat hiottiin nauhahioma-koneella ja pulttien vastinpinnat sorvattiin. Poistohöyryputki nostettiin siltanosturilla paikalleen ja asennuksessa käytettiin uusia tiivisteitä.

KUVA 76. Poistohöyryputken mutkassa korroosiota

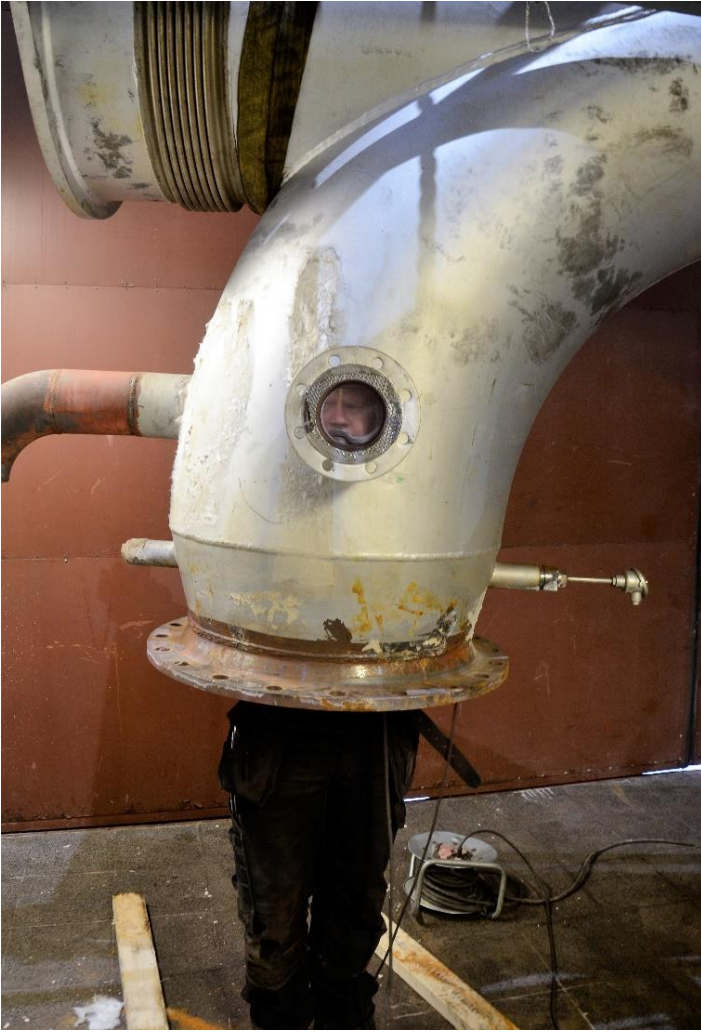
KUVA 77. Poistohöyryputken puhdistaminen hiomalla

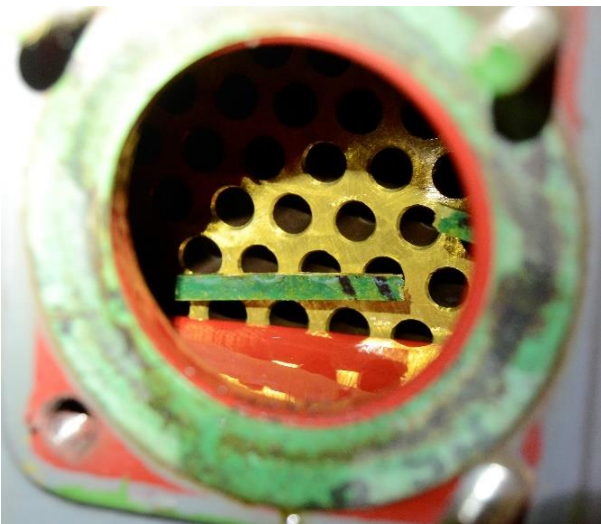
Öljyjäähdyttimet tyhjennettiin vesi-glykoliseoksesta. Jäähdyttimien putkistot poistettiin ja päädyt avattiin. Molempien jäähdyttimien päädyissä havaittiin tiivistevaurioita (KUVA 81). Jäähdytinputkistoissa havaittiin epäpuhtauksia, joten ne puhdistettiin sitä varten tehdyllä pitkävartisella puhdistusharjalla. Päädyt ja putkistot asennettiin uusilla tiivisteillä. Lopuksi glykolipiiri täytettiin uudella vesi-glykoliseoksella.

KUVA 81. Öljynjäähdyttimen tiivistevaurio

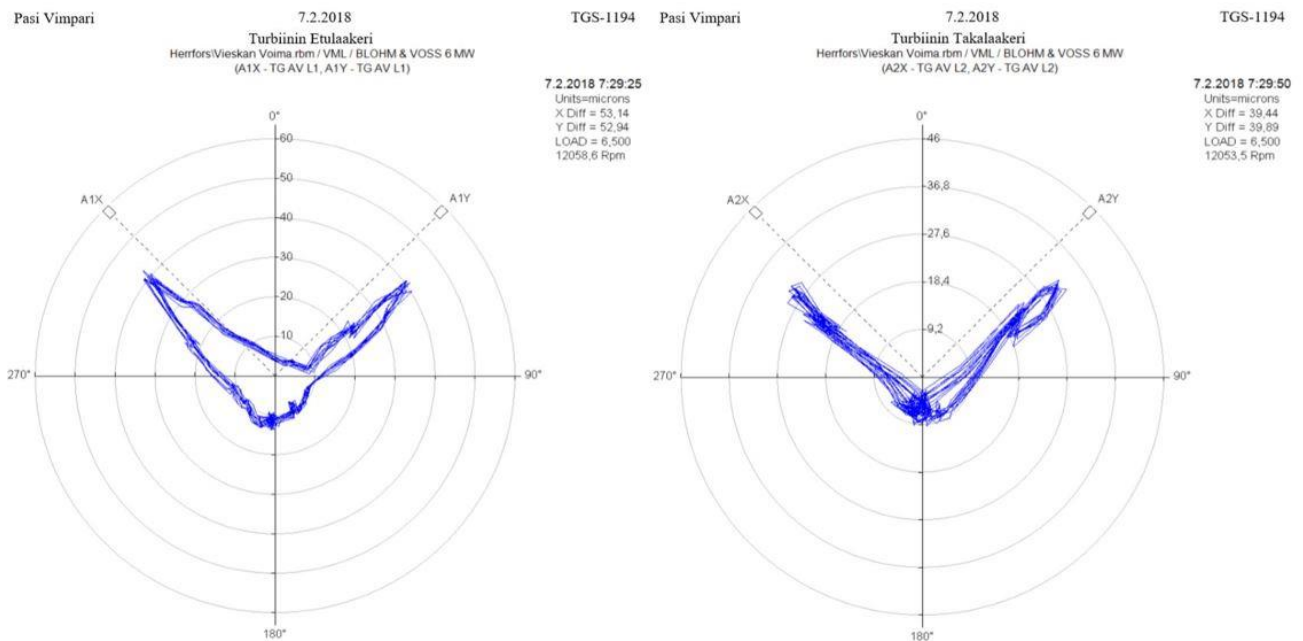
Muutostöissä turbiinille lisättyjen akselivärähtelyjä mittaavien pyörrevirta-antureiden signaalista voidaan havaita, etteivät ne toimi täysin luotettavasti. Ratakäyrän kuvat osoittavat, että antureista tulee häiriöitä mittauksiin (KUVIO 12). Ratakäyrissä on havaittavissa piikit antureiden suuntaan, joten todennäköisesti antureita pitkin tulee virtoja. Tämä kasvattaa todellista akselivärähtelyarvoa. Värähtelymittausten suorittajan mukaan lisättyjä pyörrevirta-antureita kannattaa tutkia tarkemmin. Mikäli anturit johtavat akselivirtoja, on laakereiden lämpötiloja hyvä tarkkailla. (Vimpari 2018.)

KUVIO 11. Pyörrevirta-antureiden suodattamattomat ratakäyrät 6,5 MW:n teholla (Vimpari 2018)
