## **Säännöstelypatojen kuntoarviot**

Opinnäytetyö

kevät 2019

Työn nimi: Säännöstelypatojen kuntoarviot

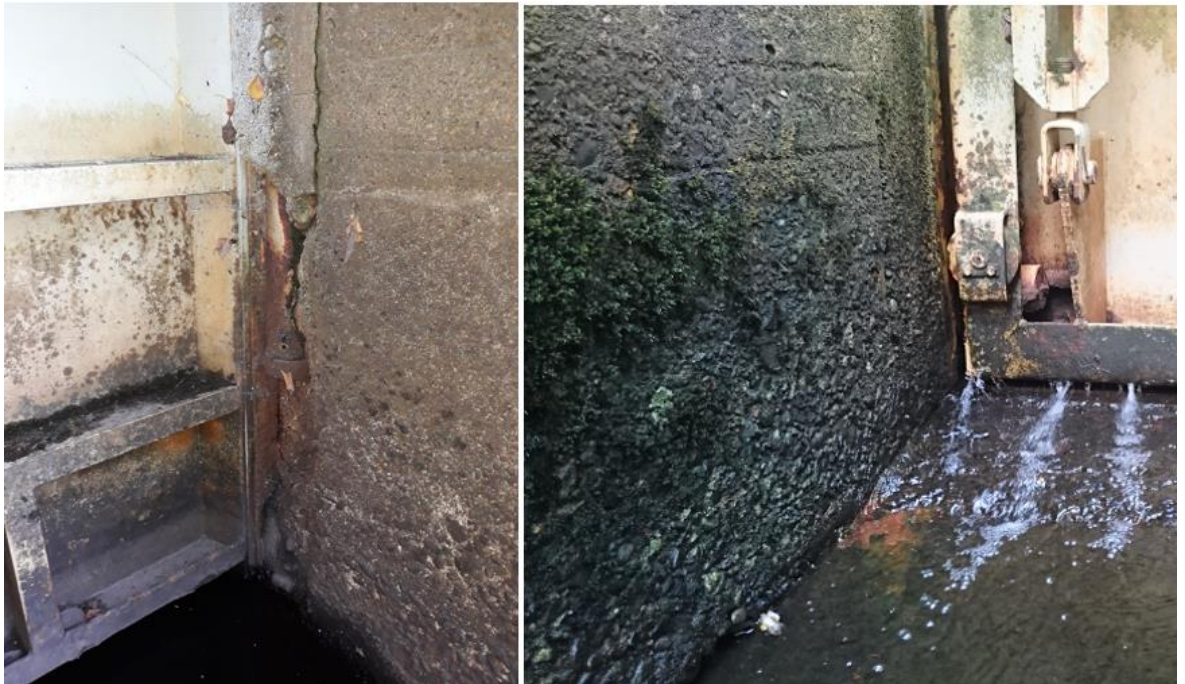
pahiten rapautunut. Kuorasjärvien padon betonirakenteeseen on vaikuttanut rakennustyyli. Rapautumista oli lisännyt betoniin valetut liian suuret lämmityselementit. (Kuva 9 vas.) Tämän seurauksena betoni on halkeillut ja vesi on päässyt rakenteiden sisään. Talvella rakenne on jäänyt ja rapauttanut rakenteita nopeammin kuin muilla padolla. Vastaavaa rakennustyyliä ei ole käytetty muilla latvajärvien padoilla. Betoni oli tasalaatuista kuudella muulla latvajärven padolla. Rapautuminen rakenteessa on hyvin samankaltaista. Poikkeavuuksia löytyi lähinnä, kun vesi oli virrannut betonirakennetta vasten useita vuosia esimerkiksi rikkinäisen sulkuluukun tiivisteiden takia (Kuva 9 oik.). Juokseva vesi kuluttaa betonirakenteen pintaa nopeammin kuin paikallaan pysyvä vesi.

Kuva 9. Lämmityselementti näkyvissä (vas.), Laatan ja seinän välinen liitos rapautunut (oik.)

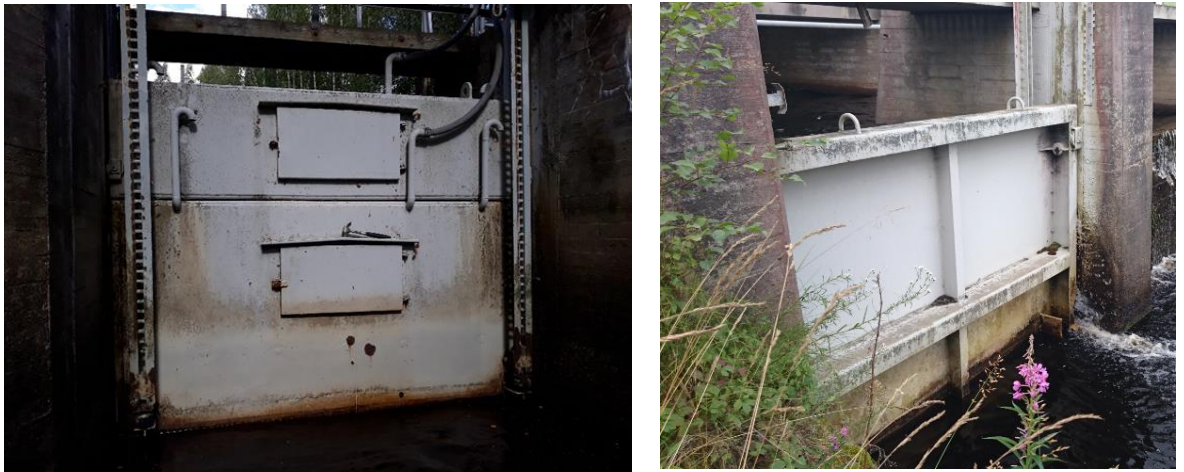
Teräsrakenteissa suurin vaikutus rakenteiden ruostumiseen on rakennustyyli ja pinnoitteet. Huomiota herätti eniten luukkurakenne (Kuva10 vas.), jonka sisälle oli laitettu lämpöeristeeksi kovavillaa. Luukun sisään oli kertynyt kosteutta ja kosteus oli imeytynyt villaan. Eristeeksi tarkoitettu villa ei ollut päässyt kuivumaan kotelorakenteessa. Luukun sisälle kertynyt kosteus oli aiheuttanut rakenteen puhki ruostumisen. Kosteus ja metalliin kiinnitetty villa oli kiihdyttänyt ruostumista.

Kuva 10. Villalla eristetty luukku (vas.) Levymallinen teräspalkein vahvistettu luukku (oik.)

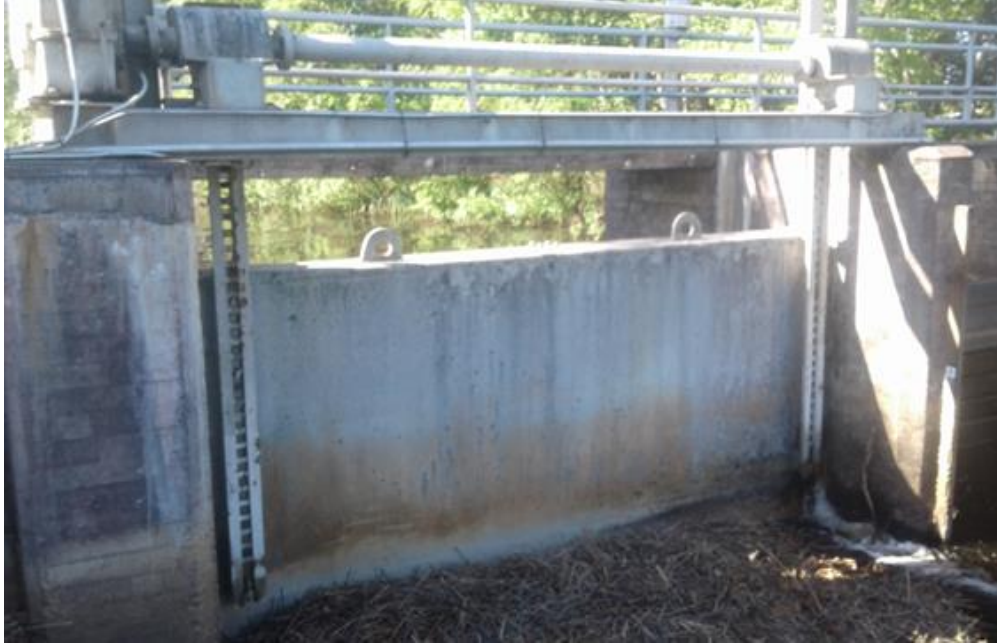
Uretaanitäytteinen luukku oli säilynyt hyväkuntoisena. Uretaani oli luukun sisällä kuivaa. Rakenne oli täysin umpinainen eikä ilma pääse vaihtumaan kotelorakenteessa. Täysin umpinainen rakenne estää kosteuden kertymisen kotelorakenteen sisälle. Luukku on pitkäikäinen. Luukussa oli hyvä maalipinta, joka suojaa myös metallia ruostumiselta. (kuva11)

Kuva 11. Uretaanitäytteinen sulkuluukku

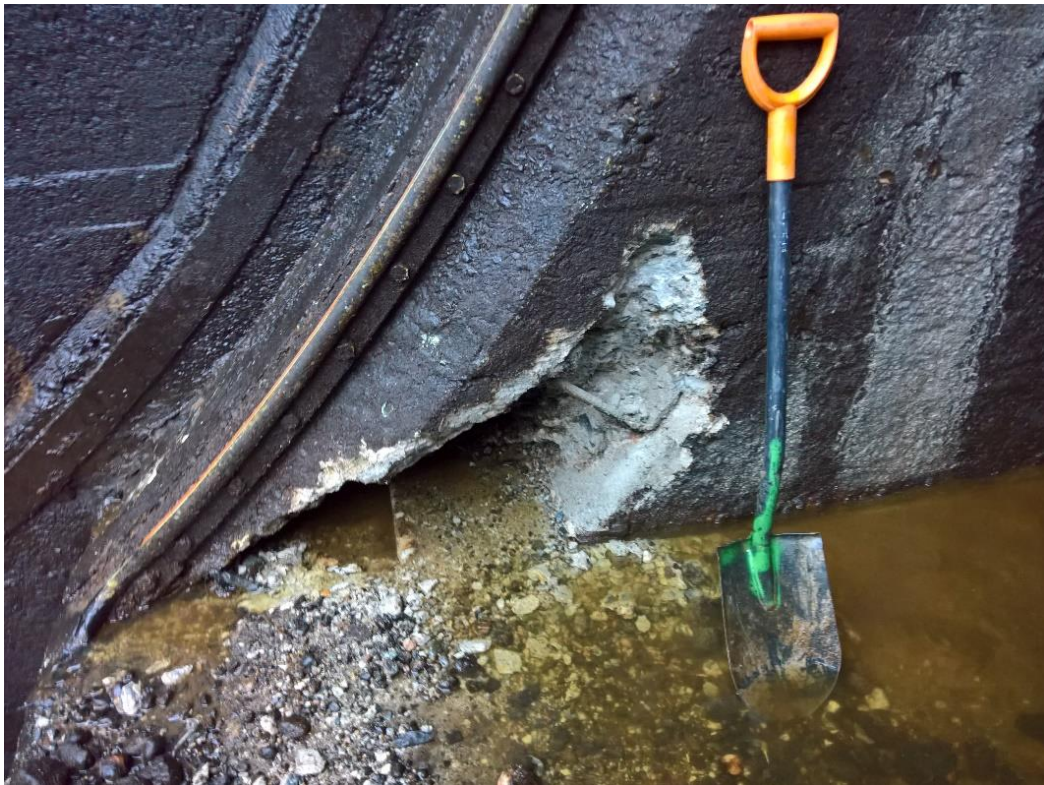
Kuva 12. Betonivaurio Kaarehaaran padolta (Mäki 2017.)

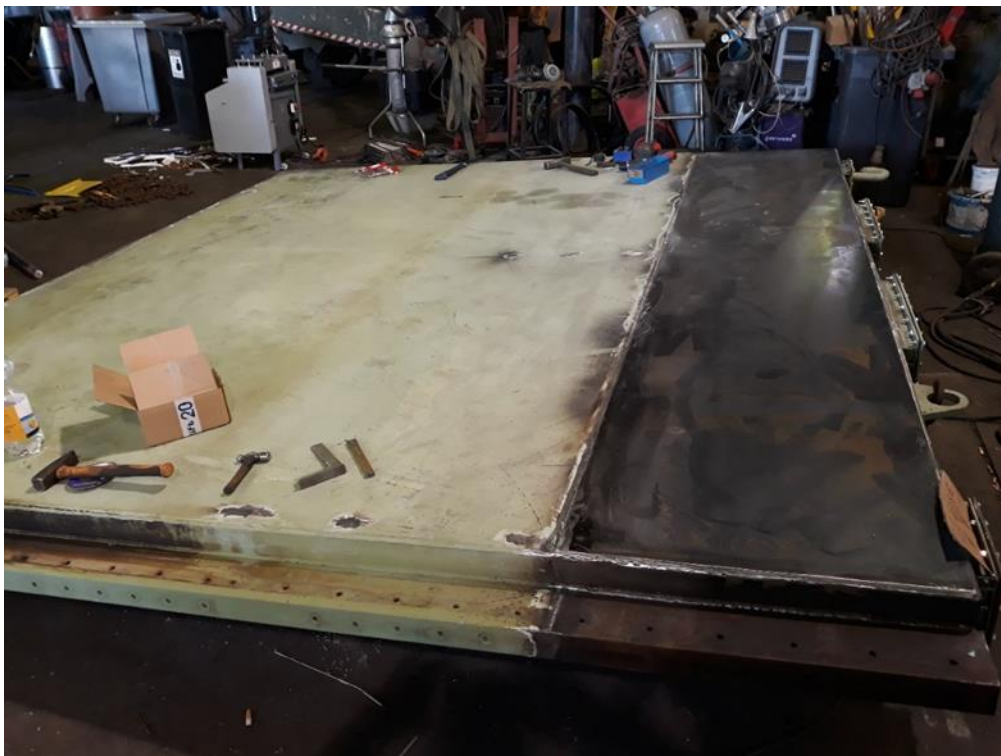
Kuva 13. Saneerauksen kohteena oleva luukku

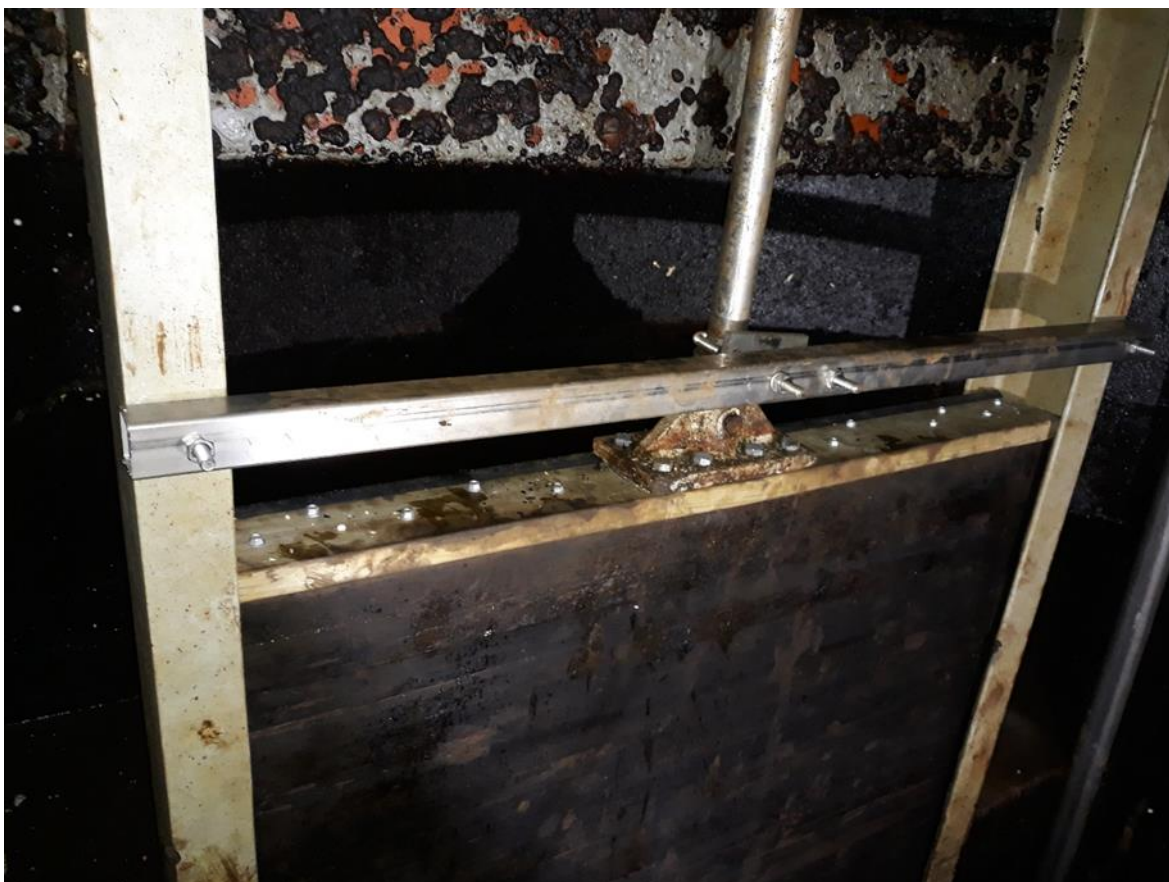
Kuva 14. Puurakenteinen luukku 70-luvulta. (Tarkastuksen yhteydessä tiiviste ja ohjaintuki asennettu)

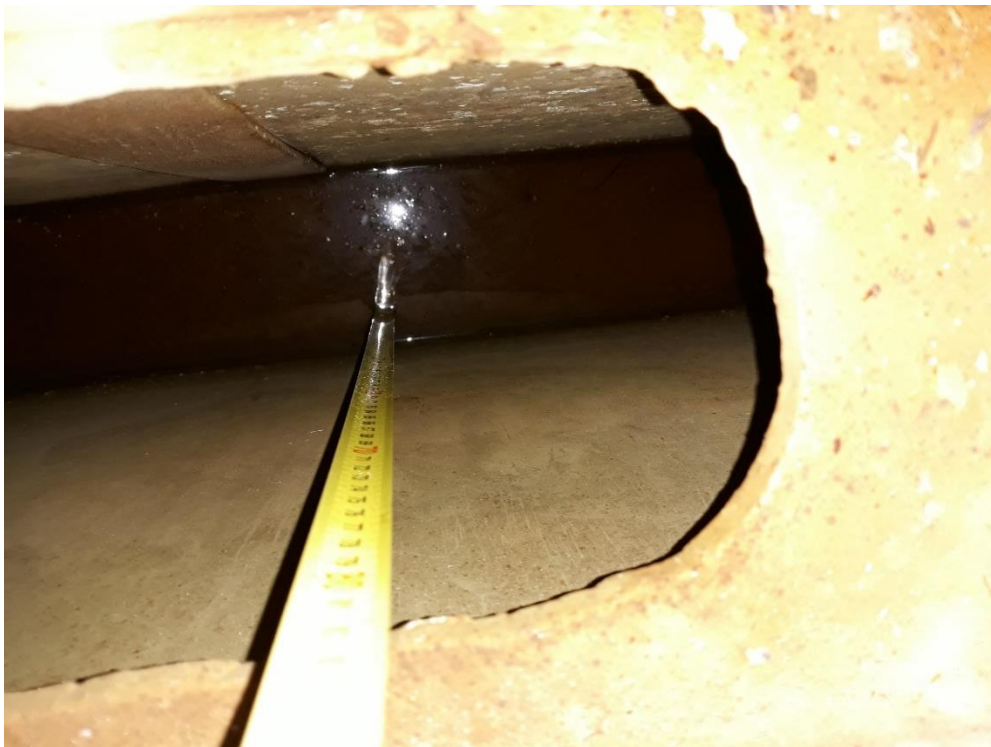
Kuva 15. Puhki ruostunut luukkurakenne mittauksien alla

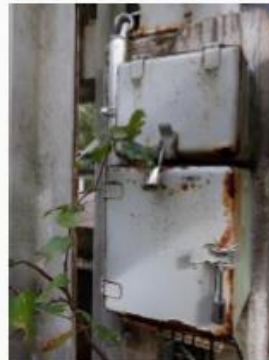
Ruostevaurio ja mahdollinen veden pääsy keskuksen sisälle.

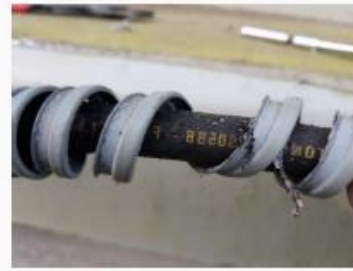
Suojaputki vaurioitunut.
