SAVONIA

MATKUSTAJAKODIN KUNTOARVIO JA KORJAUSSUUNNITELMA

TEKIJÄ: Arttu Matilainen

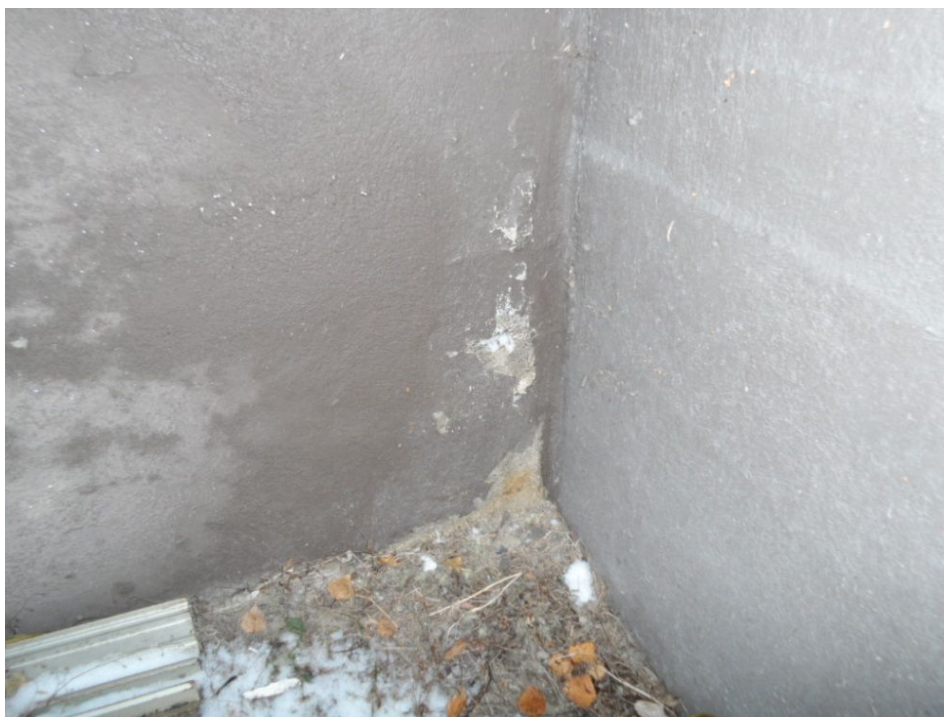
Ulkopuolisessa tarkastelussa oli jossain kohdin havaittavissa perustusten ulkopinnassa olevaa maalin irtoamista ja kupruilua (kuva 9).

Kuva 9. Perustuksen vaurioitunut pinta (Matilainen 2019)

Perustukset ovat joutuneet alttiiksi maaperän kosteudelle, vaikka ne on käsitelty piellä. Piki on voinut alkaa aikaa myöten halkeilemaan, jolloin se ei enää toimi luotettavana kosteuseristeenä. Maan kosteus voi aiheuttaa kapillaarisesti vaurioita rakennuksen puurunkoon ja lämmöneristeseen, heikentää betonin lämmöneristyskykyä tai edesauttaa kosmeettisia haittoja, joita ovat mm. sokkelipinnan irtoaminen. Jotta perustukset saadaan kuiviksi ja pysymään kuivina, edellyttää se kauttaaltaan uutta vedeneristystä. Tämän voisi tehdä samalla tavalla uudestaan, mutta silloin maa-ainesta joutuisi vaihtamaan raekooltaan karkeampaan materiaaliin paljon enemmän, jotta maakosteus ei aiheuttaisi tarpeetonta rasitusta perustuksille. Ohessa alkuperäisen rakennusosan perustusleikkaus (kuva 22).

Valitsin kuitenkin korjaussuunnitelmaan paksuudeltaan 100 mm Isodrän-levyn, joka pitää maakosteuden loitolla ja samalla toimii lämmöneristeenä perusmuurille. ISODRÄN® -levy koostuu yhteen liimatuista, 5-10 mm kokoisista pyöreistä EPS-solumuovipalloista. Rakenne ja valmistusmenetelmä antavat levyille tärkeitä ominaisuuksia. ISODRÄN® -rakenne on sertifioitu salaojitus- ja vedeneristysjärjestelmäksi Suomessa VTT:n sertifikaatilla Nro. 156/01. (www.isodran.fi)

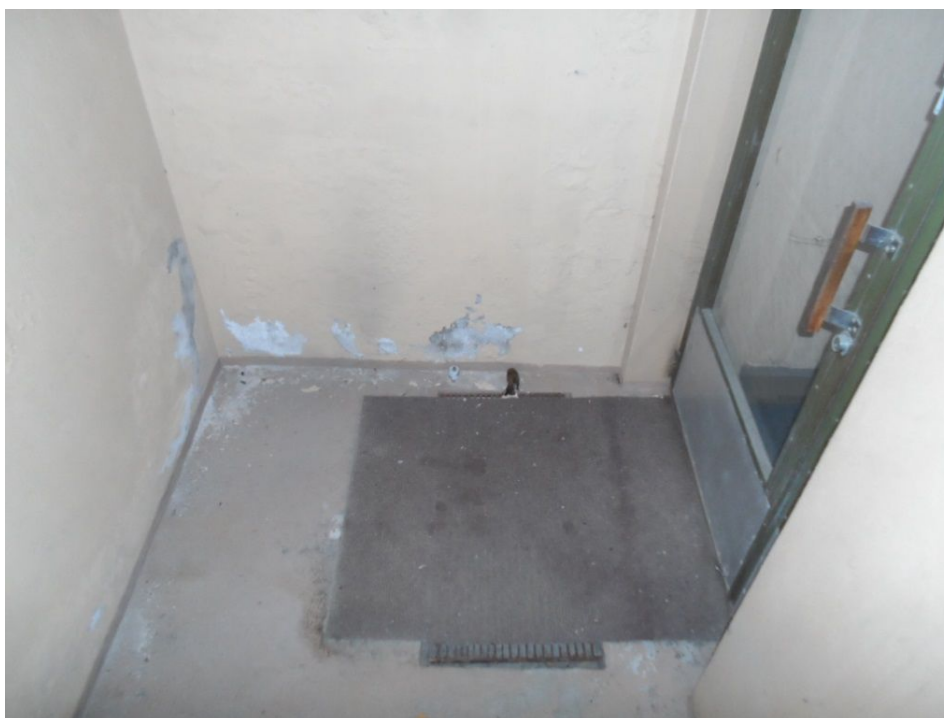
Kellarin sisäänkäynnin seinien sisäpinnassa maali oli kupruillut (kuva 10).

Kuva 10. Kellarin sisäänkäynnin seinämät laajennusosassa (Matilainen 2019)

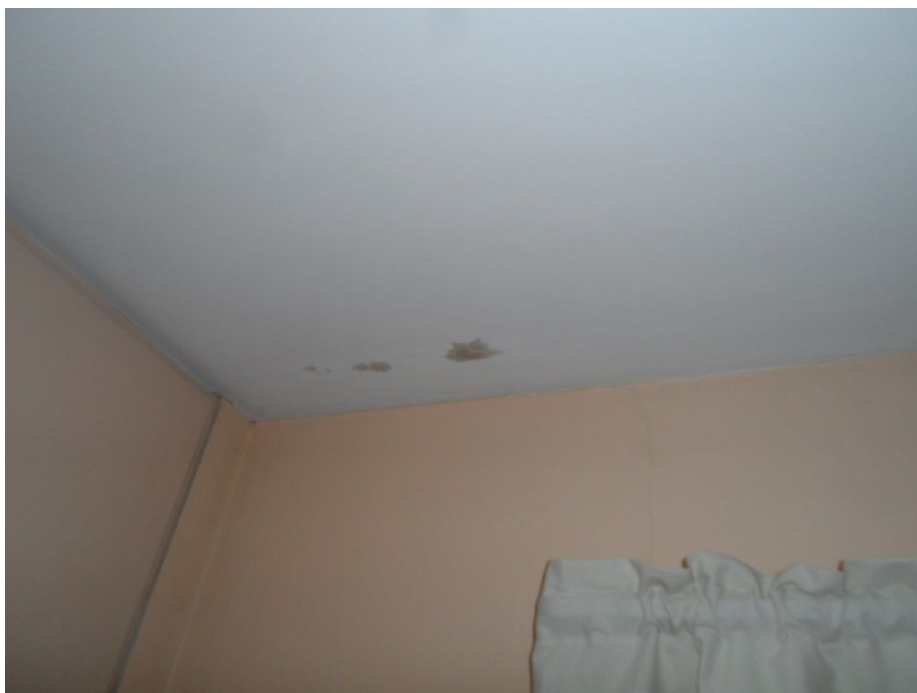
Vesikate on vuodelta 1966 ja on pääosin ehjä, mutta aluskatteen puuttuminen aiheuttaa ongelmia. Räystäänpuoleisen yläkerran huoneiston laipiossa on näkyvissä vuotojälkiä (kuva 11). Myös lyhyet räystäät ovat kosteustekninen riski.

Kuva 11. Vuotojäljet laipiossa (Matilainen 2019)

Yhdessä yläkerran huoneistossa oli laipiossa kosteusvaurion jälkiä, muuten huoneistoissa ei ollut aistinvaraisesti mitään epäilyttäviä hajuja tai näkyviä vaurioita (kuva 11). Savupiipunjuuren kosteusvaurio on yläkerran käytävällä (kuva 12).

Vesikatteesta puuttuu aluskate, jolloin on aina olemassa riski vesivuodoille ja peltikatteessa kondensoituvalla vedellä. Osa ruodelaudoista on vaurioitunut siinä määrin, että kannattavinta on uusia kaikki ruodelaudat. Yläpohjan yläpuolisia kattorakenteita ei tarvitse kuntoarvion perusteella uusia, mikäli purkuvaiheessa ei löydy sellaisia vaurioita, jotka ovat jääneet aistinvaraisen tarkastelun perusteella huomaamatta. Nykyisten kattorakenteiden nurjahdustuenta on tosin puuttellinen, joten niitä täytyy parantaa.

Räystäiden pidennys onnistuu lisäämällä kattorakenteissa käytetyn putavaran vahvuista materiaalia olemassa oleviin rakenteisiin. Räystäitä jatketaan jokaisen suuntaan noin 500 mm. Ulkonäölliset seikat määrittävät räystäiden pituutta hieman, joten pienet muutokset voivat olla mahdollisia.

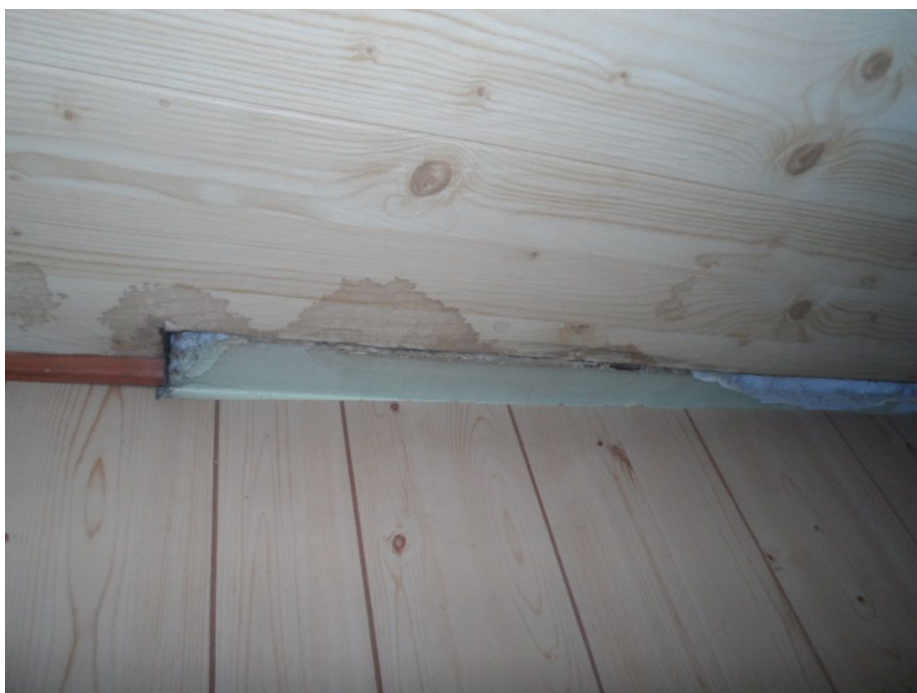
Myös savupiipun juuressa on vuotokohta (kuva 12).

Kuva 12. Piipunjuuren vuoto (Matilainen 2019)

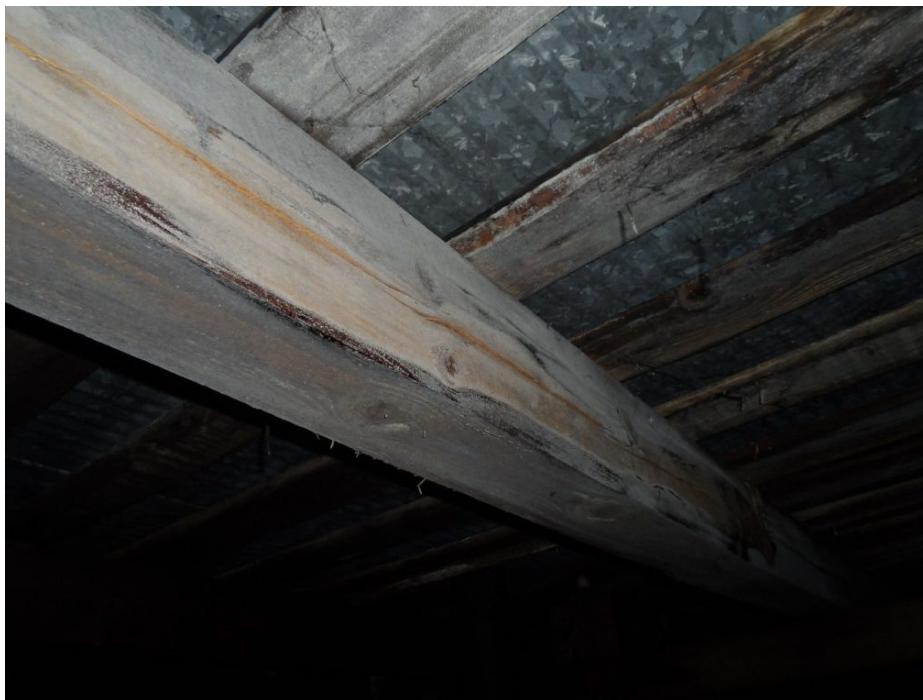
Silmämääräisesti tarkasteltuna vesikatteen alapuoliset tukirakenteet ovat hyväkuntoiset. Myös puukolla tehdyt painotestit osoittivat rakenteen olevan edelleen ehjä. Ruodelaudoissa on aluskatteen ja tuuletusraon puuttumisesta johtuvia näkyviä vaurioita. (kuva 13.)

Kuva 13. Yläpohjan yläpuolisia kattorakenteita (Matilainen 2019)

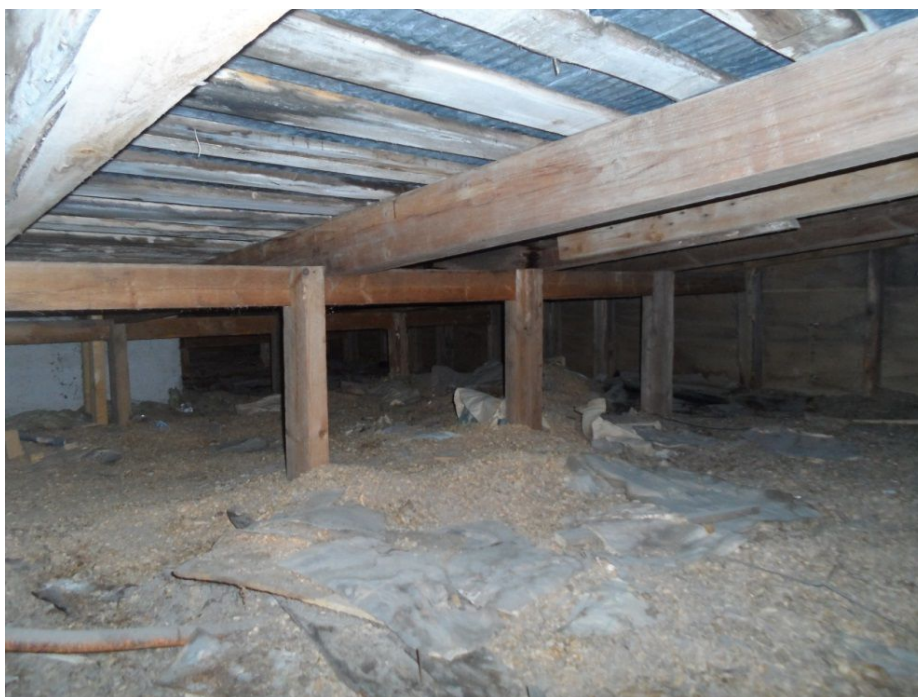
Yläpohjassa on sahanpuru/gutterinpurueriste, joka on aistinvaraisen tarkastelun perusteella hyväkuntoinen. Ilma vaihtuu hyvin, eikä merkkejä kosteusvaurioista ole. Tosin yläpohjasta löytyi tarpeettomia vanhoja rakenteita, joita ei ollut purettu katon uusimisen myötä ja sinne kuulumatonta roskaa (kuva 14). Höyrynsulkumuovia ei yläpohjassa ole.

Kuva 14. Yläpohjan yleiskuva (Matilainen 2019)

Yläpohjasta on vesikatteen aukaisemisen yhteydessä kätevä puhdistaa roskat ja purkaa tarpeettomia vanhoja rakenteita pois. Samalla tarkistetaan eristetilasta, että löytyykö vettä vuotaneilta kohdilta vaurioituneita kattorakenteita. Tarvittaessa tehdään korjaustoimenpiteitä. Yläpohjan 200mm lisäeristys suoritetaan kattotöiden yhteydessä.

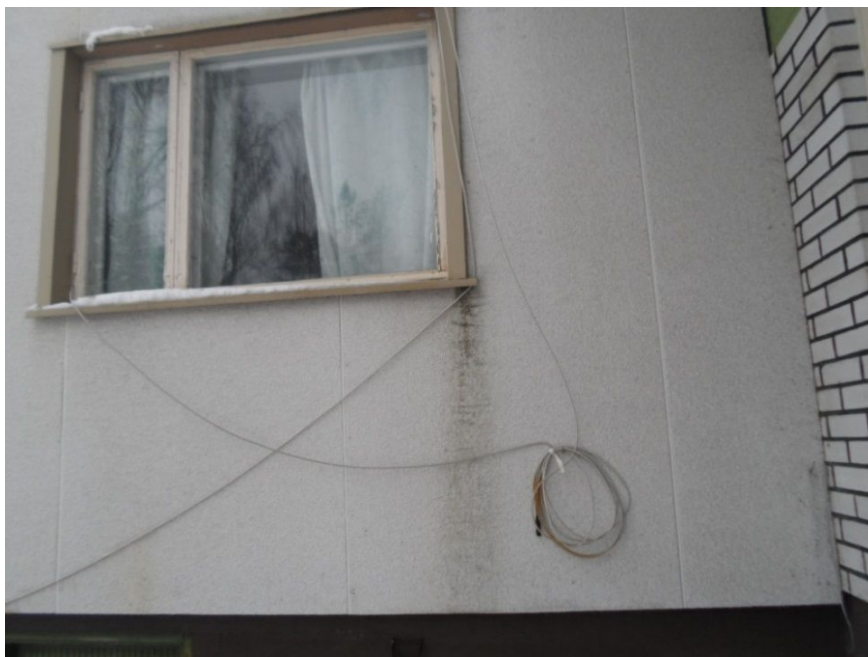
Alkuperäisen rakennuksen ulkoverhoukset ovat kärsineet ulkoilman vaikutuksen alaisena. Näkyvissä on selkeitä jälkiä, missä vesi on päässyt tiputtamaan ulkoverhouksen pinnalle (kuva 15).

Kuva 15. Valumajäljet ulkoverhouksessa (Matilainen 2019)

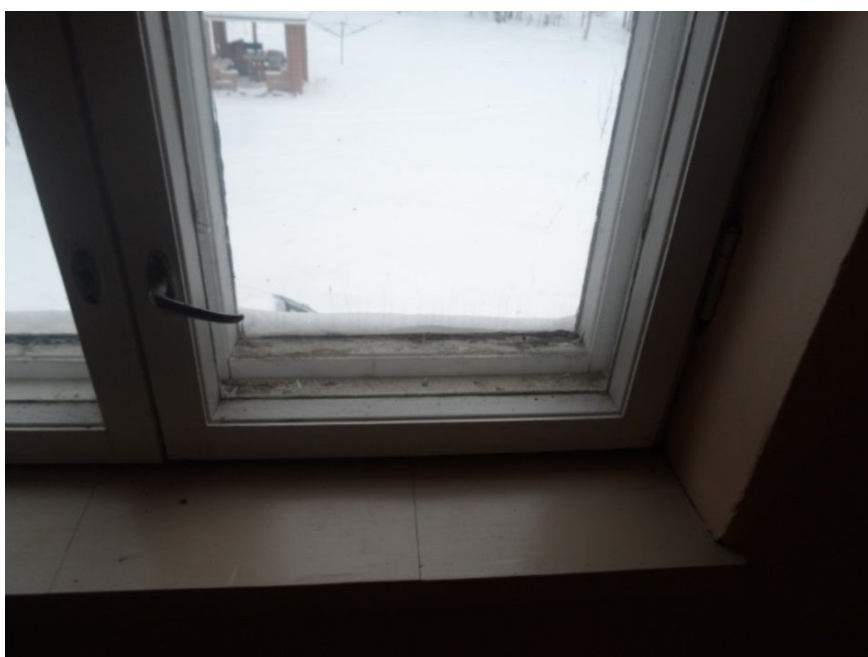
Aistinvarainen tarkastelu osoitti suurimman osan ovista tuntuvan hyvin vetoisilta. Alkuperäisissä ovissa ei ole juuri minkäänlaisia tiivisteitä tai oven ja karmin välissä saattaa olla jopa rako. Sama pätee myös ikkunoihin, nekin tuntuu hyvin vetoisilta. Ja osassa ikkunoista on näkyviä kosteusvaurioita, koska ne ovat olleet sään armoilla. Ikkunapellillä oleva lumi sen todentaa (kuva 16).

Kuva 16. Kosteusvaurioita ikkunassa (Matilainen 2019)

Ikkunat joudutaan vaihtamaan vetoisuuden, hankalan pestävyyden ja ikkunoiden ulkopuolinen peltitys ei toimi oikein. Myös osassa ikkunoita on havaittavissa kosteuden aiheuttamia vaurioita. Ikkunoiden uusimisen yhteydessä on järkevää asentaa ikkunoihin säädettävät korvausilmaventtiilit, joita voi käyttää silloin, kun korvausilmaa tarvitsee. Ikkunoihin asennettavat korvausilmaventtiilit käyvät loistavasti kyseiseen kohteeseen, koska vesikiertoiset patterit sijaitsevat ikkunoiden alapuolella ja korvausilma myös ohjautuu venttiilistä ylöspäin, jolloin se sekoittuu lämpimän ilmassan kanssa. Ikkuna myös lämmittää korvausilman automaattisesti kierrättämällä sen sisälasin ja ulkolasin välissä, jolloin vetoisuuden tunne vähenee entisestään (kuva 26).

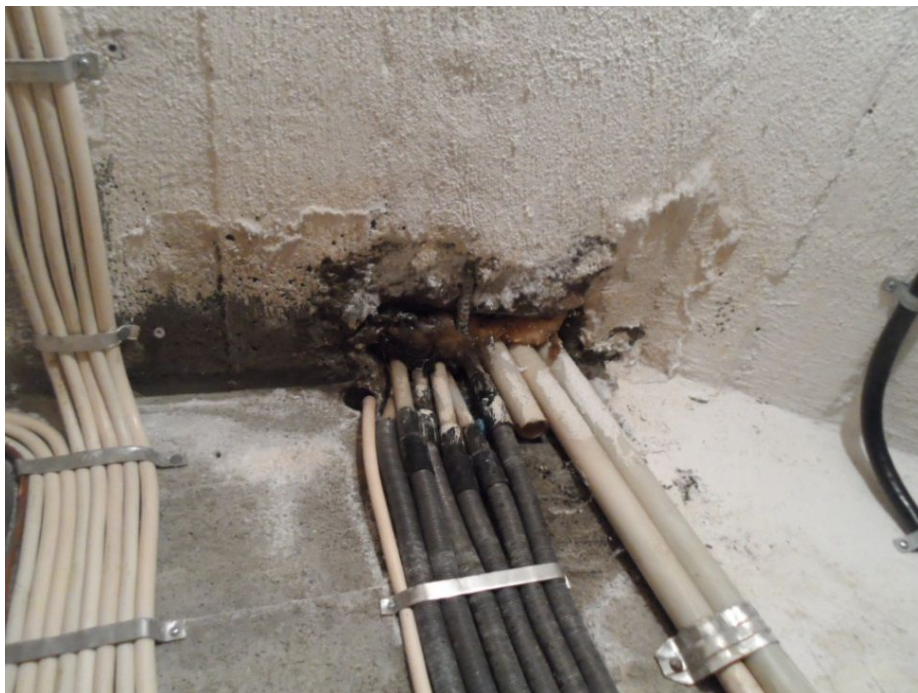
Kellarissa ei ollut aistinvaraisesti mitään epämääräisiä hajuja. Merkillepantavat asiat olivat lattioiden kylmyys ja ilmanvaihdon puutteellisuus, varsinkin alkuperäisen rakennusosan puolella. Ilma oli kostea ja kalsea. Laajennusosan kellari on lämpimämmän oloinen ja siellä on parempi ilmanvaihto. Kellarissa sijaitsevaan sähköpääkeskukseen oli päässyt vettä astianpesukoneen tulvimisen seurauksena. Sähköpääkeskuksen laipiossa on havaittavissa jälkiä kosteudesta (kuva 17).

Kuva 17. Sähköpääkeskuksen kosteusvaurio (Matilainen 2019)

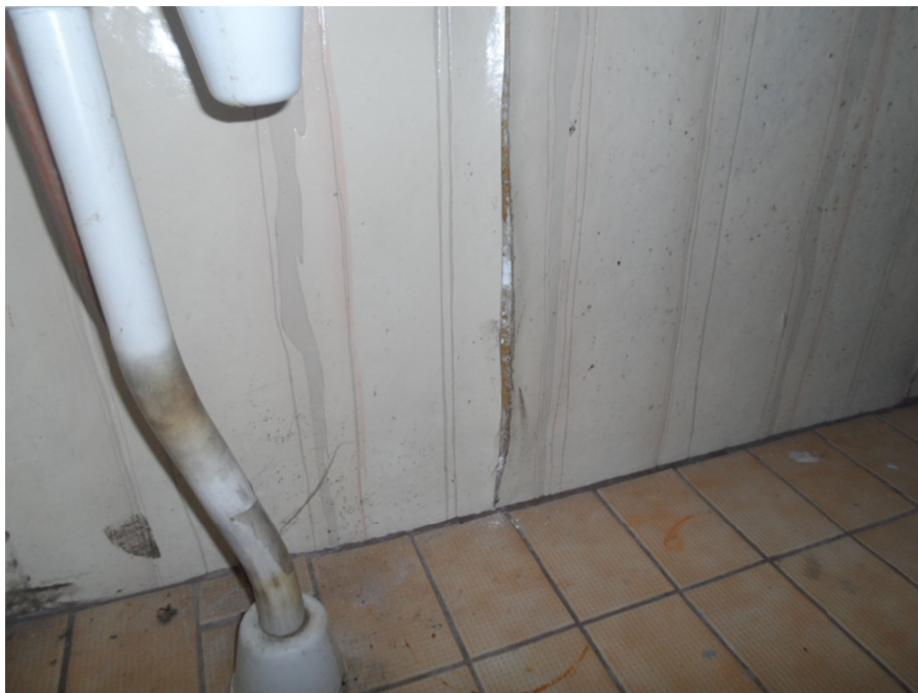
Alkuperäisen rakennusosan kellarissa sijaitsevan WC:n ulkoseinän vastaisen muovimaton sauma oli haljennut ja puukolla tunnustelen se oli myös pehmeä (kuva 18). Pehmeys johtuu kellarin sisäseinään asennetusta 50 mm paksusta Toja-levystä, joka on sementti-/ puu-/ luonnonkuitulevy.

Kuva 18. Kellarin WC:n muovimaton sauma (Matilainen 2019)

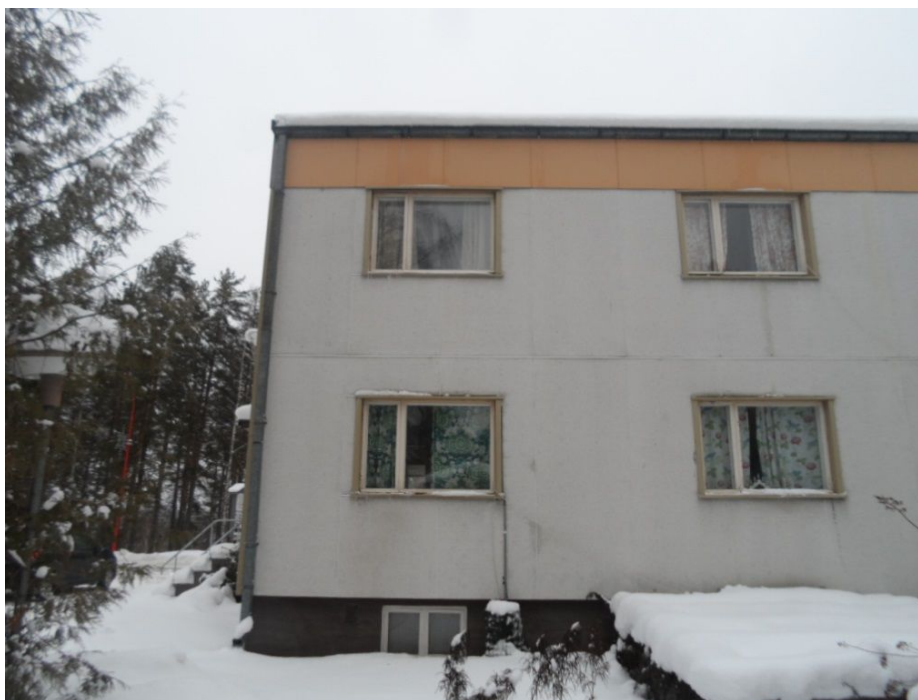
Sadevesikourut ovat vanhat ja päässeet huonoon kuntoon lumen ja jään vaikutuksen alaisena. Kattolla ei ole lumiesteitä. Ulkoverhouksessa on valumajälkiä vuodoista (kuva 19).

Kuva 19. Vuotavat kourut (Matilainen 2019)

Koska seinän varsilta täytyy maa-aines kaivaa pois perustusten eristämisen johdosta, voidaan samalla asentaa salaojitus, salojien tarkastuskaivot ja sadevedenpoistojärjestelmä. Varsinkin toimiva sadevedenpoisto rakennuksen ympäriltä vähentää haitallista kosteuskuormitusta rakennuksen perustuksille merkittävästi. Myös maanpintaa tulee muotoilla viettämään rakennuksesta pois päin (kuva 24).

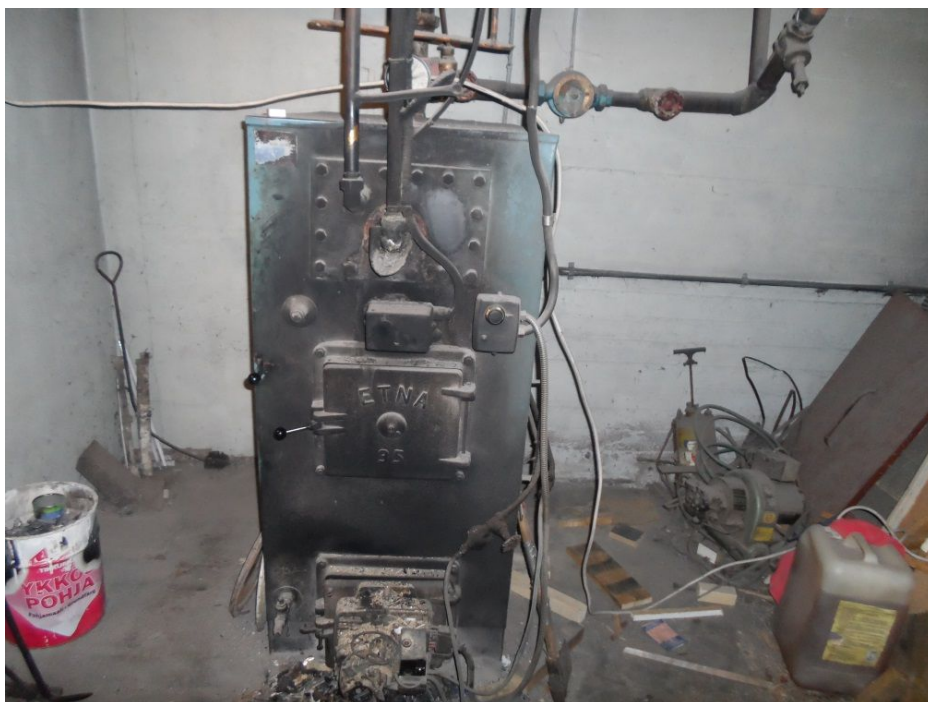
Rakennuksen lämmitys hoituu alkuperäisellä kattilalla, jonka käyttövoimana on öljy/puu (kuva 21). Lämminvesivaraaja lämpenee myös sähköllä, mutta sähkövastuksia on asennettu aikoinaan vain yksi, joten pelkällä sähköllä vesi ei pysy tarpeeksi lämpimänä.

Kuva 21. Lämmityskattila (Matilainen 2019)

Lämmityskattila ja varsinkin lämpimän veden varastointi vaativat toimenpiteitä. Nykyaikaiset lämmityskattilat pystyvät tuottamaan lämpöä paremmalla hyötysuhteella kuin nykyinen lämpökattila. Myös lämminvesivaraajien lämmönsitomiskyky on parantunut parempien eristeiden myötä. Tarkoitus on päivittää lämmitysjärjestelmä uudella yhdistelmäkattilalla ja isommalla lämminvesivaraajalla, joka pystyisi varaamaan enemmän lämmintä vettä.
