## **Heikennettyjen tievalopylväiden lahonneisuuden selvitys**

Tomi Kirves  
Opinnäytetyö  
Kevät 2019  
Sähkötekniikan tutkinto-ohjelma  
Oulun ammattikorkeakoulu

Opinnäytetyön nimi englanniksi: Degradation of Frangible Lighting Poles

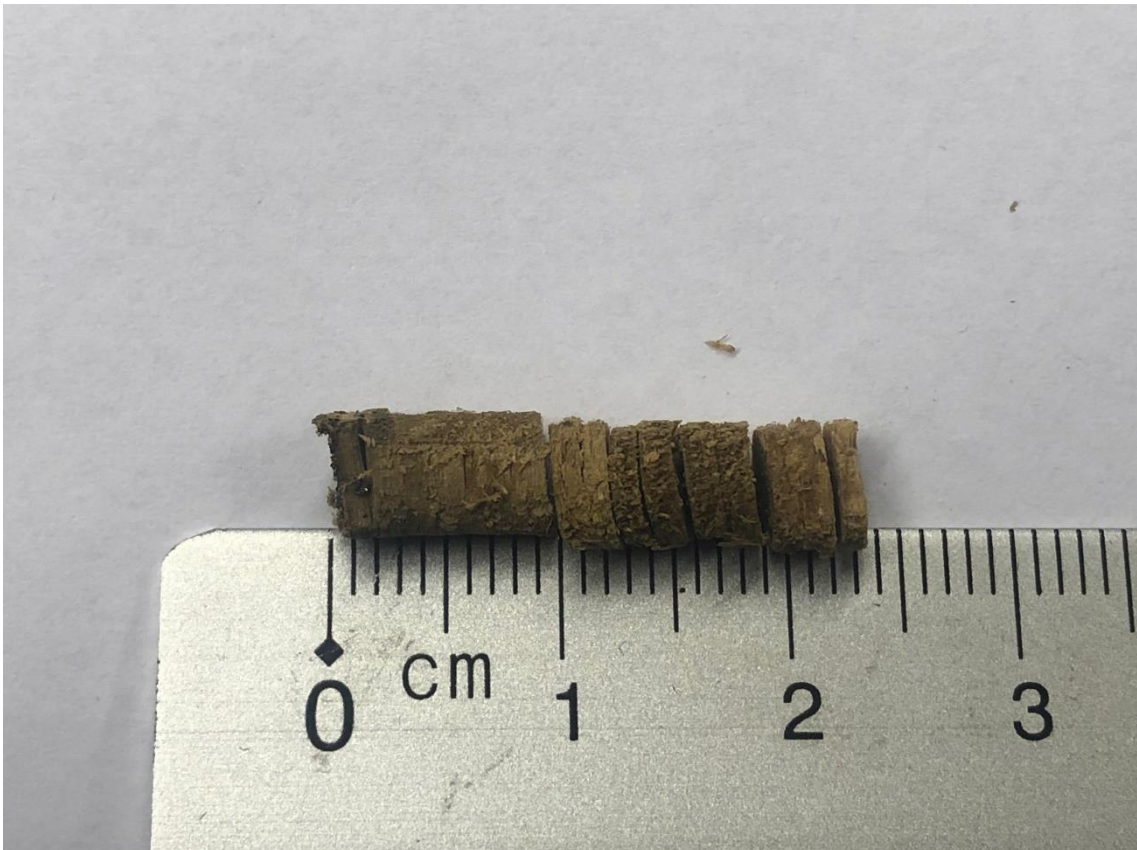
Saadusta aineistosta muodostettiin graafisia kuvaajia osoittamaan pylväiden keskimääräistä lahonaisuutta eri vuosina. Graafien perusteella selvitettiin pylväiden elinkaaren pituutta. Kuvassa 13 on esimerkki otetusta näytteestä.

*KUVA 13. Valtatie 4:n valopylväästä otettu näyte.*

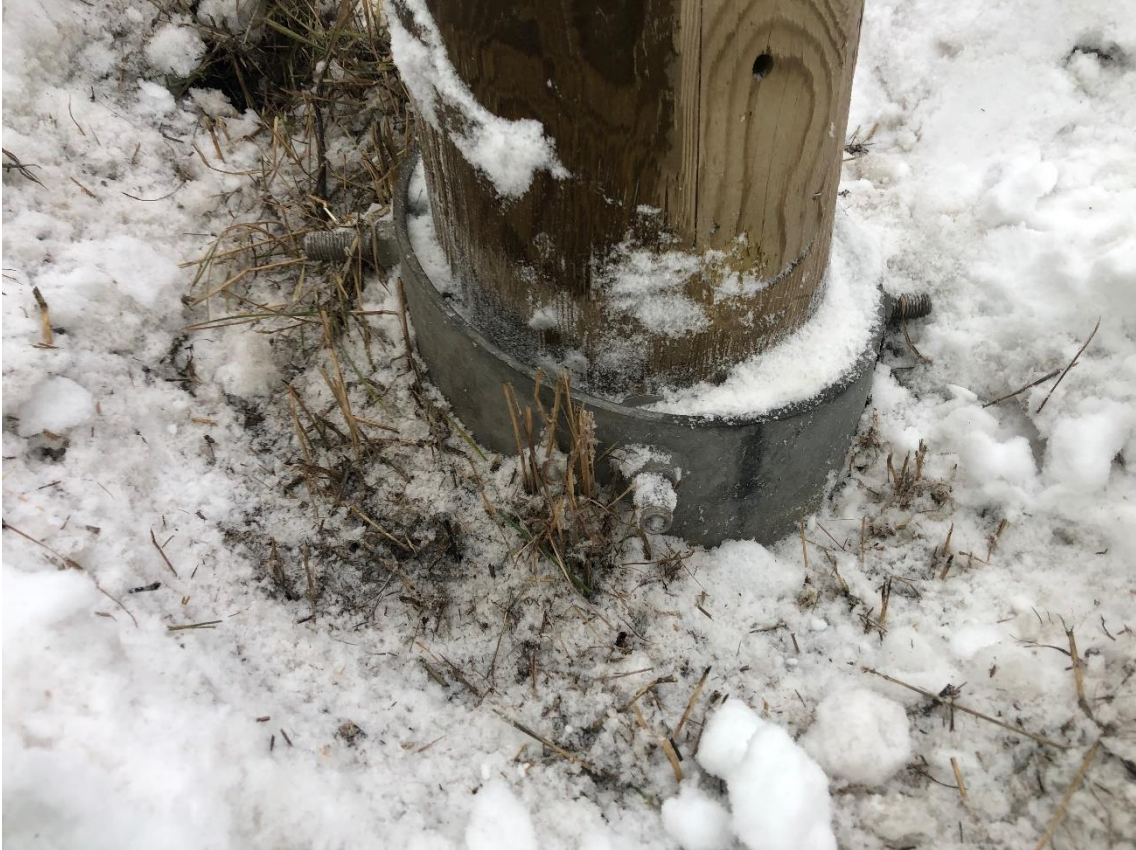
Vuosina 2012 ja 2013 puupylväät rakennettiin käyttäen erillistä metallista jalustaa  
(kuva 14), jossa ei ole vastaavanlaista maakosketusta kuin edellisten vuosien  
asennuksissa. Tästä syystä vuonna 2012 rakennetuista valaistusjaksoilta ei ole  
kerätty näytteitä.

*KUVA 12. Pylväs metallijalustalla. Ei suoraa maakosketusta.*

Olemassa oleviin suunnitelmiin tulee päivittää tieto jalustan käyttöpakosta puupylväs–asennuksissa. Näillä keinoin pystytään hillitsemään tulevaisuudessa lahoamisen haittoja.

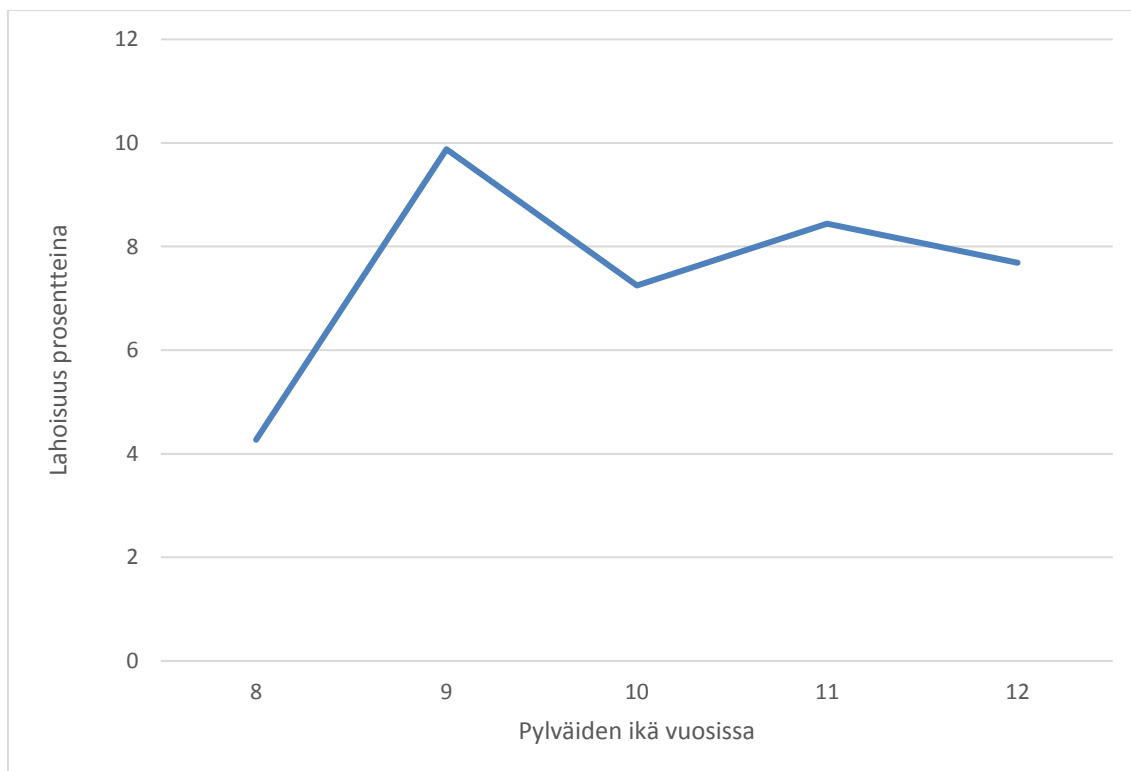
Kuvassa 15 kuvaaja esittää tievalopylväiden lahon määrää näytteiden kokonaispituuksista. Lahon puuaineen määrä on ilmoitettu prosentteissa. Prosenttimäärä on samana vuonna asennettujen tievalopylväiden lahon määrän keskiarvo. Kuvaajassa otettiin huomioon kaikki 56 näytettä.

*KUVA 15. Kaikkien näytteiden tievalopylväiden lahon määrä prosentteina.*

Kuvissa 15 ja 16 lahoisuusprosentteissa on piikki 9 vuoden ikäisissä pylväissä. Tämä voi johtua vuonna 2010 asennettujen pylväiden korkeasta lahonneisuudesta. Pientareen maaperä on mahdollisesti ollut tavanomaista haastavampi tievalopylväälle. Lisäksi paikalliset erot maaperän kosteudessa, ravinteissa sekä kyllästyksen epätasaisuus voivat aiheuttaa lahoamisen nopeuden vaihtelua. Lisäksi tulee muistaa, että tievalopylväät ovat yksilöllisiä. Tievalopylväiden tiheydessä voi olla eroja, jolloin lahoaminen pääsee mahdollisesti etenemään nopeammin verrattuna toiseen tievalopylvääseen. Ei voida myöskään täysin poissulkea huonoa tuotantoerää. Tämä voisi johtua esimerkiksi epäonnistuneesta kylästysprosessista.

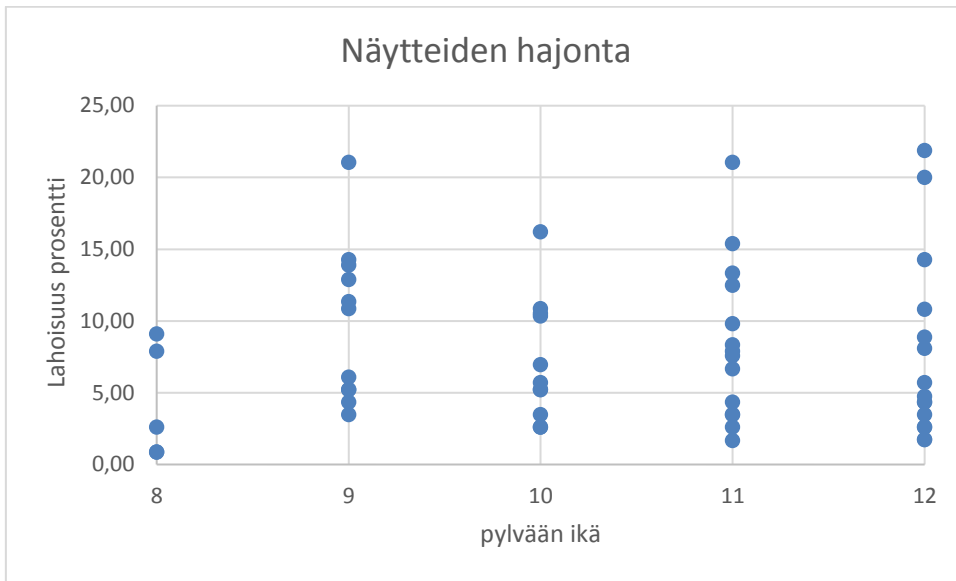
Lisäksi kuvassa 16 näkyy näytteiden hajonta.

*KUVA 16. Kaikkien näytteiden lahonneisuus prosentteina.*
