PALA-POJAN ARKUN KONSERVOINTI

Opinnäytetyö
Restaurointi

2019

Author (authors)	Degree	Time
Linda Piekäinen	Bachelor of Culture and Arts	April 2019
Thesis title		
Conservation of Pala's chest		86 pages 33 pages of appendices
Commissioned by		
Hyvinkää City Museum		
Supervisor		
Diego Carlozzo		
Abstract		
<p>This thesis discusses the conservation process of a chest. The painted surface of the chest was damaged and partially very brittle. Inside the lid there is the text "<i>Pala 1901</i>". The object has potential to be featured in an upcoming exhibition, therefore the conservation process was current. The primary objective of this thesis was to find suitable conservation methods to consolidate the painted surface.</p>		
<p>The consolidation treatment was needed, because the paint layers were in fragile and friable state. Materials of the chest were examined with UV-light, XRF-analysis and cross-section analysis of the paint layers. Drawings were made to show the overall damage of the chest. The chest was photographed at the beginning of the process. The secondary objective of this thesis was to study the history of the chest. Significance assessment was applied to examine the mag

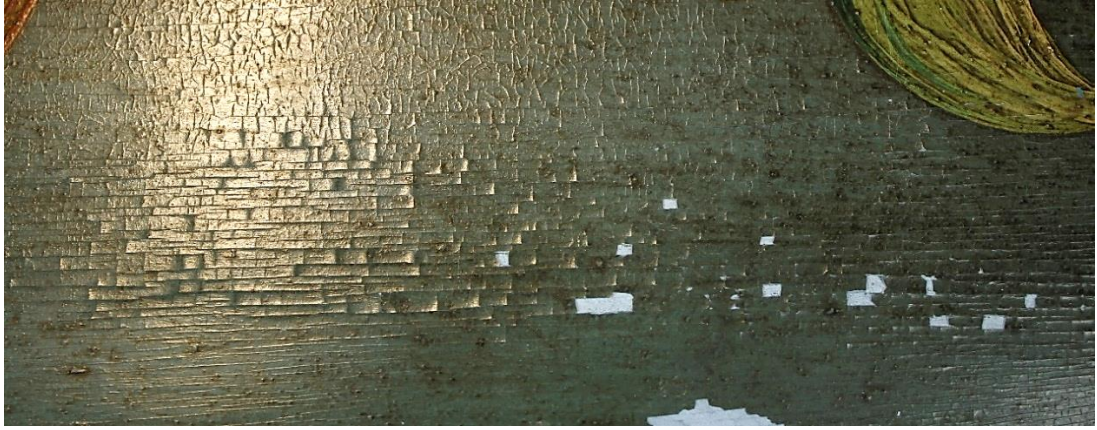
Kuva 11. Krakeloitunut maalipinta kannen etuosassa (Piekäinen 2019)

Seuraava lähikuva on arkun kannen etureunasta (ks. kuva 11). Kuvan alareu-nassa on havaittavissa ruudukkomaista ja säännöllistä lohkeilua maalipin-nassa. Kuvan yläreunassa näkyy tiheämpää ja pienempää halkeilua, joka ei noudata säännöllistä muotoa.

Arkun maalipinnassa on useita halkeamia, joissa on selvästi ristikkomainen muoto. Kirjan *The Restoration of Paintings* kirjoittaja Knut Nicolaus kuvaa tämäntyyppisiä halkeamia nimellä ”*grid crack*”. Halkeamien syntymekanismia ei tiedetä varmaksi, mutta pisimmät ja suurimmat halkeamat tässä krakeloitumistyyppissä mukailevat siveltimen jättämiä viivoja tai puunsyitä, ja niitä yhdistävät pienemmät halkeamat sivellinjälkien välissä muodostaen ristikkomaisen muodon. Toinen kuvassa havaittava halkeamatyyppi on ”*net crack*”, verkkomainen halkeama. Mitä ohuempi kerros pohjustetta uloimman maalikerroksen alla on, sitä pienemmät ja tiheämmät halkeamat ovat. Erityyppiset krakeloituneet pinnat samalla alueella saattavat myös merkitä sitä, että uloimman maalikerroksen alla on paikoitellen eri maalia tai useampi maalikerros. (Nicolaus 1999, 172–188.)

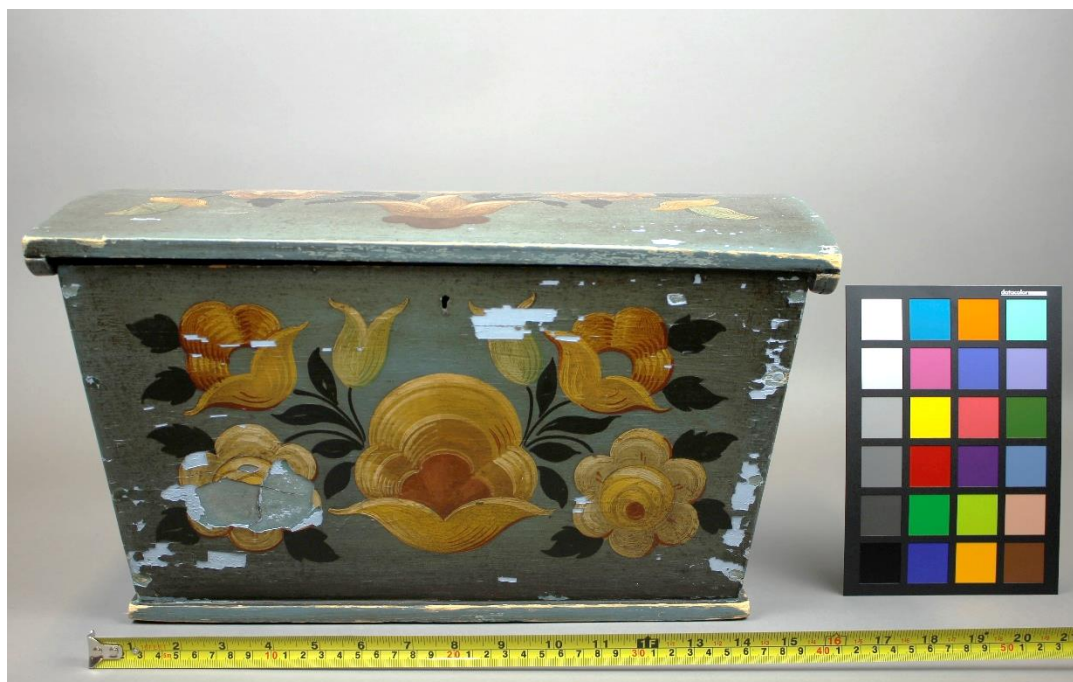
Kuva 12. Arkun etusivu (Piekäinen 2019)

Arkun etusivun maalipinnassa on paljon vaurioita verrattuna muihin pintoihin. Seuraava valokuva (ks. kuva 12) havainnollistaa arkun etusivun vaurioita sekä sen etusivun koristemaalausta. Merkittävin kohta arkussa, josta maalia on irronnut, on vasemmassa alareunassa kukan kohdalla.

Maalin halkeamista ja karisemista pois on edesauttanut suurimmassa vauriokohdassa sijaitseva oksankohta. Esineen ikääntyessä puu on elänyt eri tahtiin maalipinnan kanssa ja oksankohtaan on tullut halkeamia. Maalipinnan ikääntyminen yhdistettynä oksankohdan puupinnan muuttumiseen on aiheuttanut maalin irtoamisen. Merkittäviä vaurioita maalipinnassa, joissa sekä pintamaali että pohjuste on irronnut, on esimerkiksi naulojen kohdalla. Naulojen päällä on ollut vaaleaa kittiä, joka todennäköisesti on ollut osasyynä maalipinnan vaurioitumiselle. Kitti vanhenee ja elää maalipinnan alla muuttuen kuivaksi ja on siten herkkä lohkeamaan. Arkun etusivussa on useita kohtia, joista päällimmäisin maali- ja lakkakerros on lohjennut pois, mutta vaaleansininen pohjuste on pysynyt paikoillaan.

Liitteessä 2 on kuvattu etusivun vaurioita. Vallitsevat vauriot ovat etukuvantoon punaisella sekä oranssilla merkityt kohdat, joista puuttuu pintamaali tai pintamaali sekä pohjuste. Kannen etureunasta on hankautunut ja kulunut pois maalia, todennäköisesti käytön seurauksena. Kannen etureunasta erikoisen tekee se, ettei siinä ole lainkaan pintamaalin alapuolella muualla arkussa havaittua vaaleansinistä paksua maalikerrosta. Pohjalevystäkin puuttuu kokonaan edellä mainittu vaaleansininen pohjuste. Arkun pohjalevy on kulutuksen johdosta vaurioitunut siten, että paljasta puupintaa on näkyvillä alareunoissa arkun jokaisella sivulla.

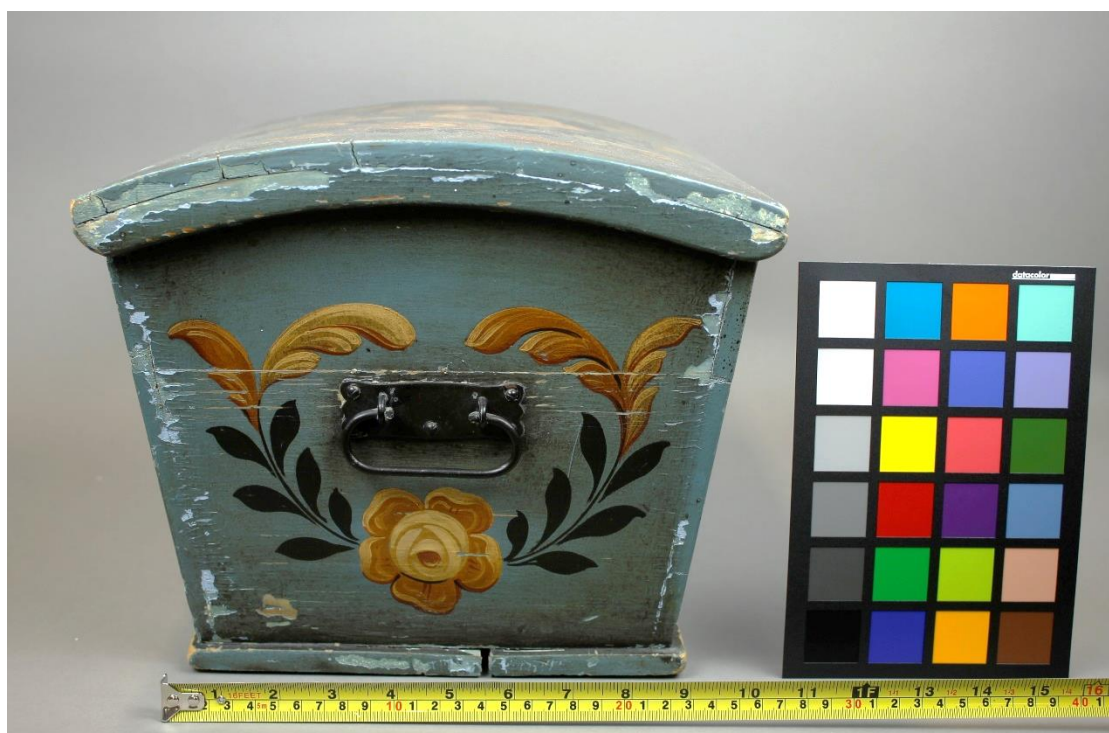
Kuva 13. Arkun oikea sivu (Piekäinen 2019)

Arkun etupuolelta katsoen oikeanpuoleisella sivulla on havaittavissa lähes koko sivun päästä päähän ulottuva viivamainen halkeama maalipinnassa, joka ulottuu syvyydeltään puuhun saakka (ks. kuva 13). Sen alapuolella on useita samankaltaisia, mutta pienempiä halkeamia. Ne ovat muodostuneet todennäköisesti puun elämisestä maalipinnan alla. Arkun sisäpuolella tällä kohtaa on havaittavissa pihkaa, jota on tullut maalipinnan läpi. Sivuilta liitoksien kohdalta maalipinta on vaurioitunut monesta kohdasta ja maalia puuttuu.

Oikeanpuoleisen sivun vauriokartoituspiirustus on nähtävissä liitteessä 3. Tälläkin sivulla esineen merkittävimmät vauriot ovat kohdat, joista maalia on irronnut. Arkun oikealla puolella on havaittavissa pohjalevyssä kulutuksen aiheuttamia vaurioita, ja puu on niiltä kohtaa näkyvissä. Pohjalevyn halkeaman näkee kuvasta selkeästi. Arkun kannen oikeasta laidasta on lähtenyt irti maalia puulle saakka sekä varsinaisten kansilautojen päädyistä että kantta tukevasta rimasta. Vauriot kattavat arviolta kolmasosan kannen oikeanpuoleisesta päädyistä.

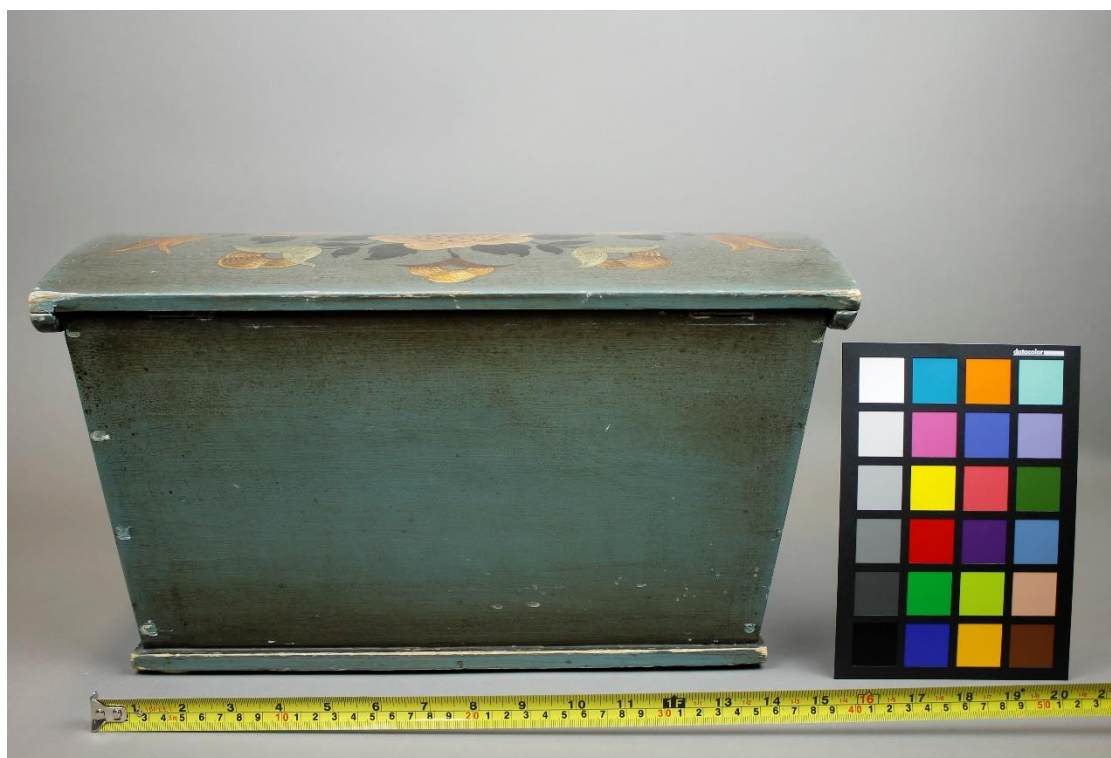
Kuva 14. Arkun takasivu (Piekäinen 2019)

Seuraava kuva havainnollistaa arkun takasivun kuntoa (ks. kuva 14). Arkun takapuolella ei ole koristemaalauksia, ja se on täysin yksivärinen. Väri on sama kuin koristemaalauksen pohjalla muualla arkun ulkopinnoissa. Esineen takasivun vauriokartoituspiirustus on liitteessä 4. Takasivussa näkyy kannessa sekä pohjalevyn reunassa kulutuksesta aiheutunutta hankaumaa, joka on merkitty vauriokartoituspiirustukseen sinisellä.

Takasivussa vaurioita on lähinnä vasemmanpuoleisten naulojen kohdalla. Nämä halkeamat maalipinnassa ulottuvat naulan päällä olevaan kittiin asti. Satunnaisia pieniä paloja maalia on irronnut arkun takasivun alaosasta. Alaosassa oikealla on havaittavissa pistemäisiä valkoisia roiskeita, jotka ovat liikaa.

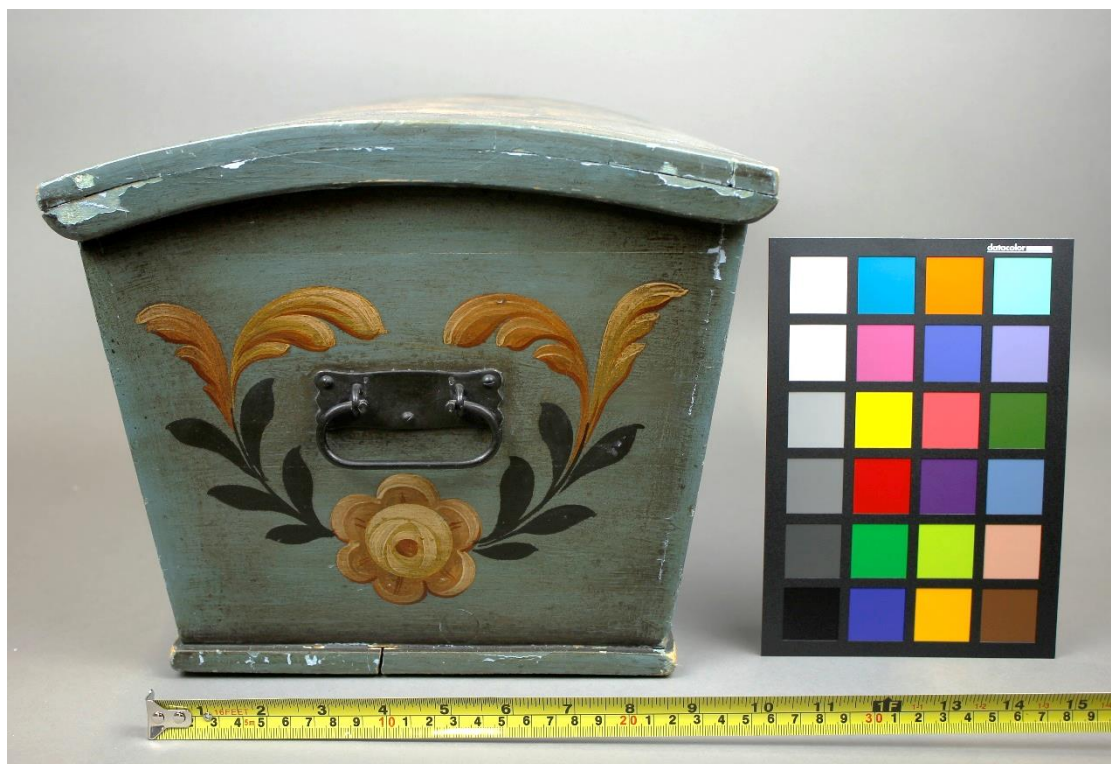
Kuva 15. Arkun vasen sivu (Piekäinen 2019)

Vasemman sivun vauriokartoituspiirustus on liitteessä 5. Koristemaalauksen kohdalla ei ole lainkaan vaurioita maalipinnassa. Kannen reunassa on muutamia kohtia, joista maalipinta on haljennut ja vaurio ulottuu puuhun asti. Lisäksi kannen lautojen päätyjen sekä riman liitoskohdassa on selvästi näkyvillä maalipinnassa halkeamia, jotka ulottuvat puulle asti. Pohjalevyn päädyssä on joi-tain kulumia sekä maalia on lähtenyt irti. Pohjalevyn halkeama on nähtävissä tältäkin puolelta, hieman pienempänä kuin oikealta sivulta.

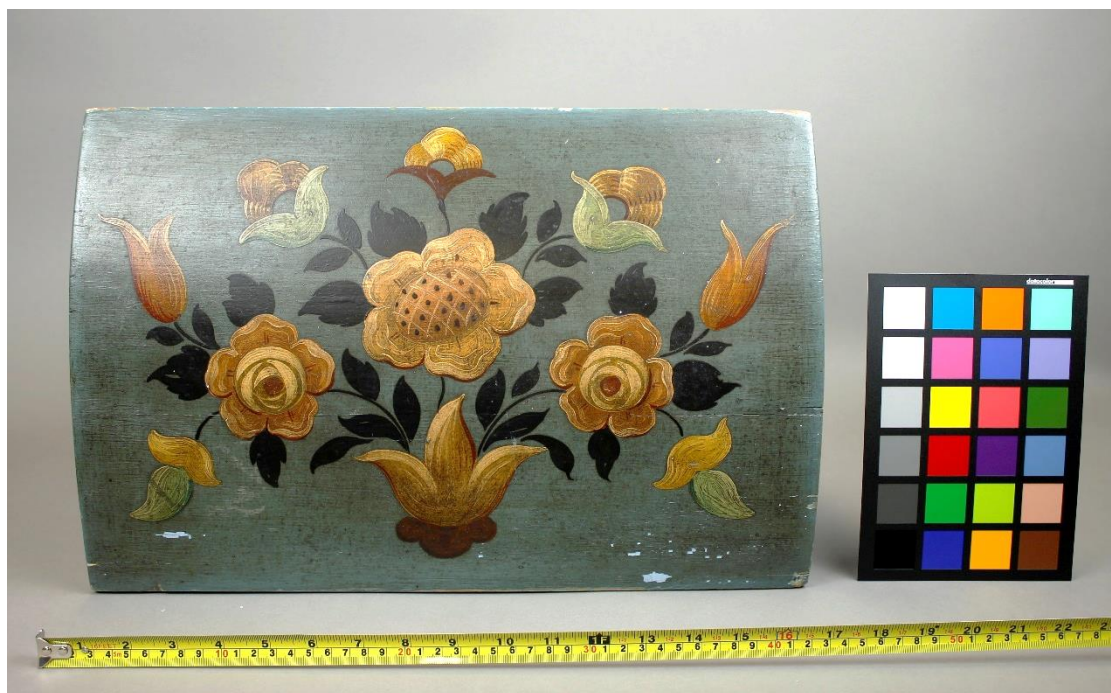
Kuva 16. Arkun kansi (Piekäinen 2019)

Seuraava kuva on otettu arkun kannesta (ks. kuva 16). Kansi on kaareva ja siinä on koristemaalauksia. Arkun koristemaalauksista tämä on suurin ja siinä on eniten osia. Liitteessä 6 on nähtävissä arkun kannen vauriokartoituspiirustus. Kansi on kauttaaltaan krakeloitunut, mutta vauriokartoitukseen on merkitty vain syvimmit krakeloituneet kohdat ja pienten halkeamien suunta.

Koristemaalaus on säilynyt erittäin hyvin, kuten kuvasta on havaittavissa. Maalipinnan vaurioita on vähän ja ne sijaitsevat kannen etuosassa. Syvyydeltään nämä vauriot ulottuvat vaaleansiniseen pohjusteeseen. Pinnassa on havaittavissa lautojen väliä mukaileva painauma, josta ei kuitenkaan ole vielä lähtenyt maalia irti, oikeaa reunaa lukuun ottamatta. Kannessa on näkyvissä paikoitellen tiheää krakeloitumista.

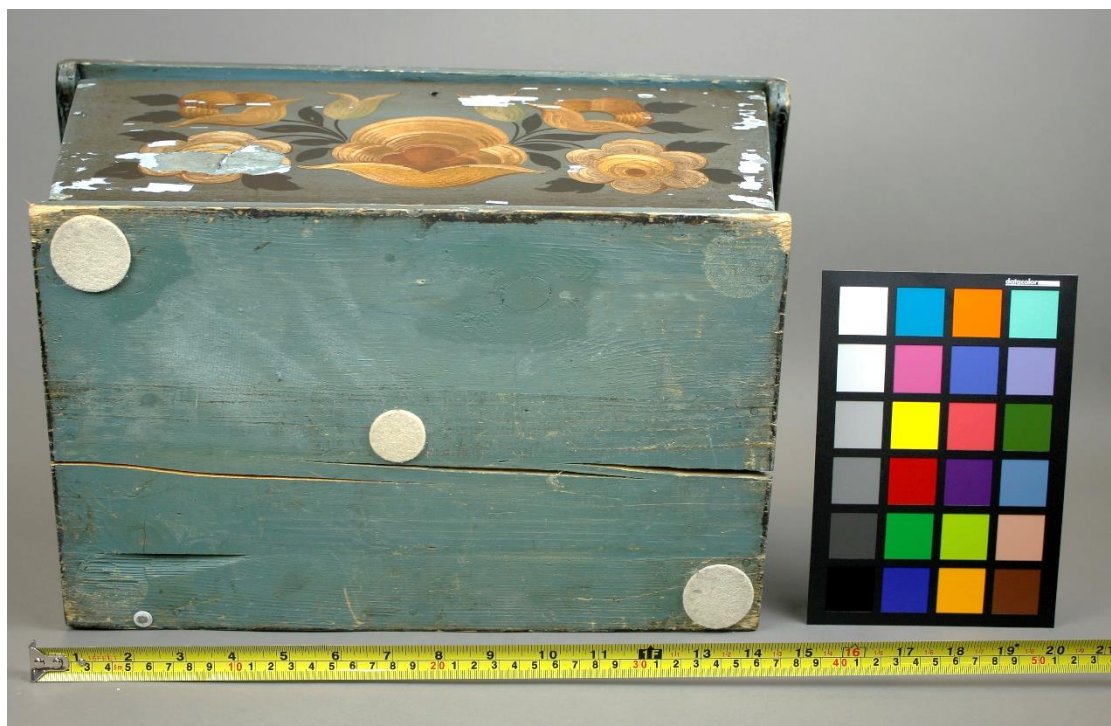
Kuva 17. Arkun pohja (Piekäinen 2019)

Alla oleva kuva on kokonaiskuva arkun pohjasta (ks. kuva 17). Hallitsevin vaurio pohjassa on sen lävitse kulkeva pitkä halkeama. Halkeama muodostuu kolmesta eri osasta, joten pohja pysyy kasassa. Pohja on vähemmän viimeistelyn näköinen verrattuna muihin pintoihin arkussa. Liitteessä 7 on pohjan vauriokartoituspiirustus.

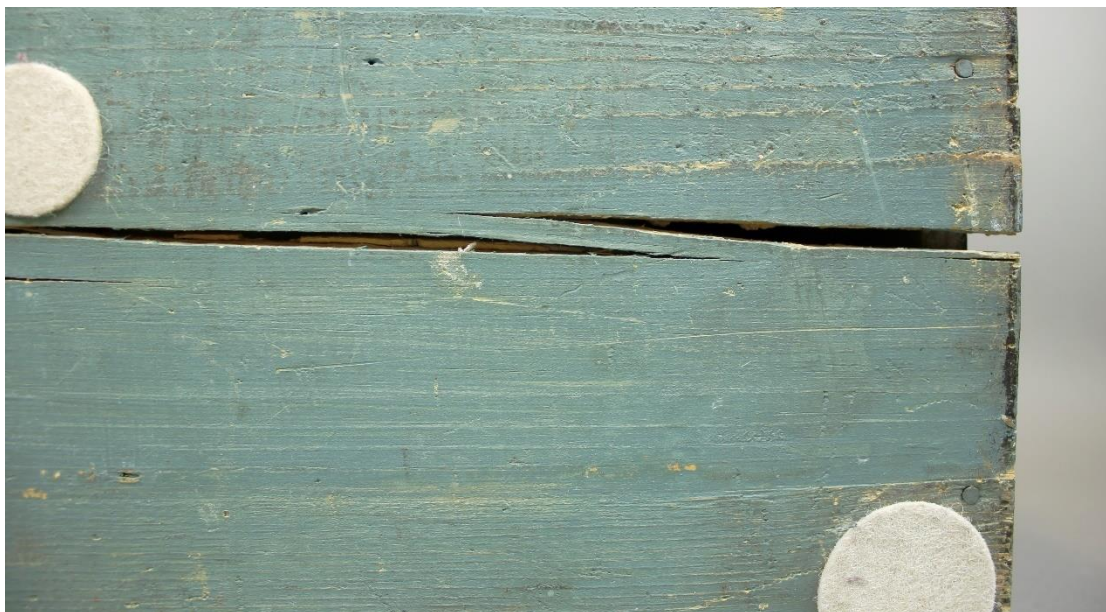
Kuva 18. Lähikuva pohjan halkeamasta (Piekäinen 2019)

Seuraavassa lähikuvassa näkyvät pohjan halkeaman vanhat viilupaikkaukset, jotka ovat syvällä halkeaman sisällä (ks. kuva 18). Lähikuvassa näkyy oikealla pohjan reunaa kiertävä musta raita. Pohja on kauttaaltaan naarmuuntunut.

Pohjassa on pituussuunnassa kulkeva pitkä halkeama keskellä pohjaa. Halkeama on todennäköisesti muodostunut puun kuivuessa ja eläessä. Sitä on yritetty aikaisemmin paikata pienillä liimatuilla viilupalloilla, jotka eivät enää täytä halkeamaa. Halkeama on saattanut laajentua sen jälkeen, kun sitä on yritetty paikata viiluilla.

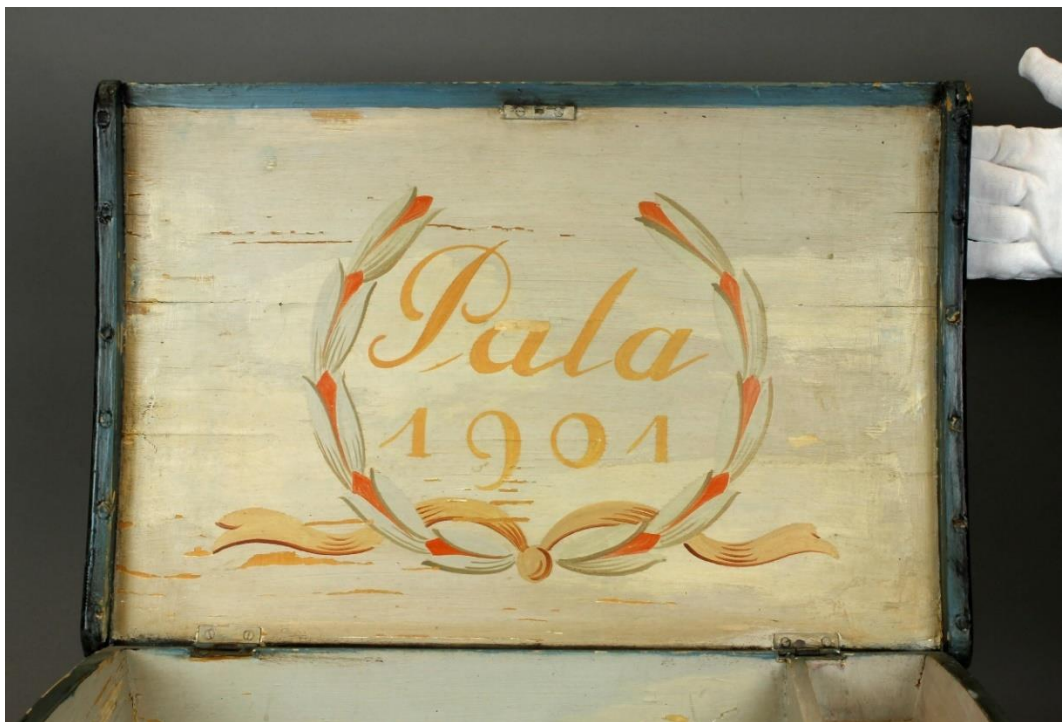
Kuva 19. Arkun kannen sisäpuoli (Piekäinen 2019)

Arkun kannen sisäpinnassa on nähtävillä koristemaalaukset, jossa on kuvattuna yläreunastaan auki oleva seppäle ja teksti ”Pala 1901”. Liitteessä 8 on kannen sisäpuolen vauriokartoituspiirustus. Pohjuste on väriltään kermanvalkoinen ja koristemaalauksessa on käytetty oranssia, vihreää ja punaista. Maalista on paikoitellen lähtenyt irti paloja, ja kyseiset maalipinnan vauriot ulottuvat puupintaan asti. Nämä maalinpalat ovat irronneet puun syykuviota mukaillen, ja liuskamaisemmin verrattuna arkun ulkopintaan. Maalipinta on kannen sisäpuolella ohuempi ja murenevampi kuin arkun ulkopinnassa. Vasemmassa ylä-laidassa on havaittavissa hioutumisesta aiheutunut hankauma, joka ulottuu puulle asti. Seuraava kuva on otettu kannen sisäpuolelta (ks. kuva 19).

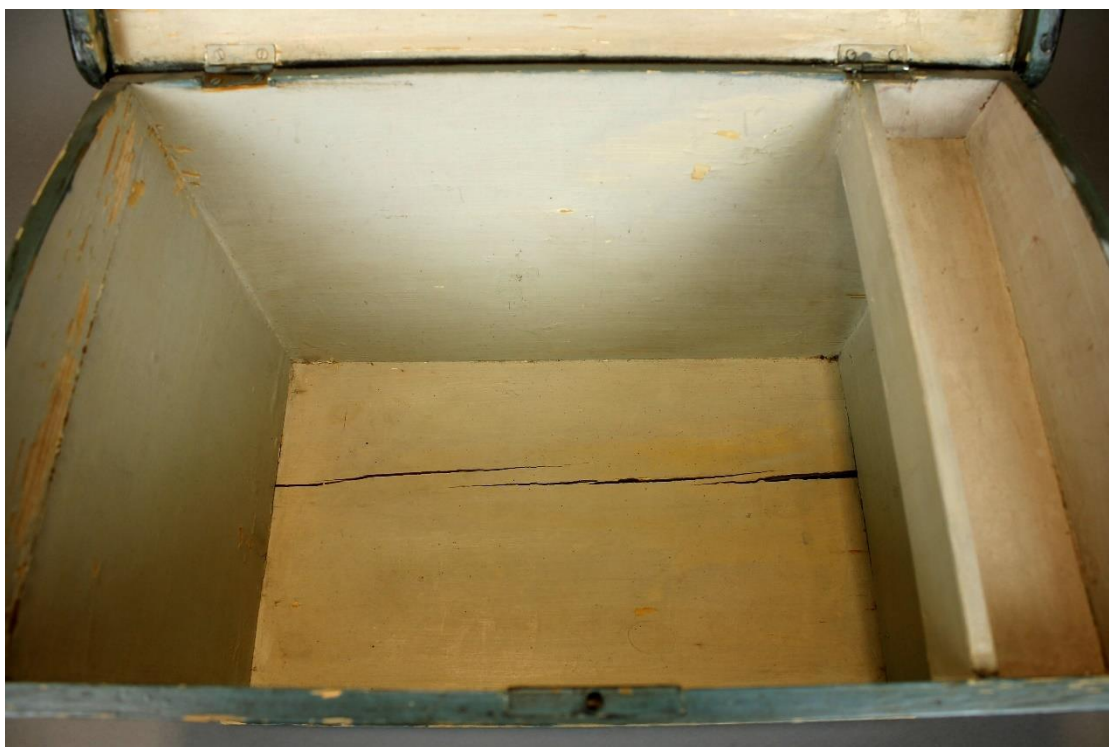
Kuva 21. Arkun sisäpuoli (Piekäinen 2019)

Kuten arkun kannen sisäpuolella, myös arkun sisällä on viitteitä siitä, että nykyinen asu ei ole alkuperäinen (ks. kuva 21). Maalikerroksen alta on silmin havaittavissa samankaltaisia alueita vanhaa maalia kuten kannessa on. Nykyinen maalikerros on kylmän harmaa verrattuna aikaisempaan kermanvalkoiseen väriin. Oikealla sijaitsevasta lokerosta kuultaa läpi kirkkaanpunainen väri. Arkun sisäosan aikaisempi värimaailma on ollut todennäköisesti värikkäämpi kuin nykyinen hillitty värimaailma. Maali ei ole levittynyt tasaisesti, ja parempaan lopputulokseen olisi tarvittu useampi maalikerros. Arkun ulkopuoli on tehty ammattimaisemmin kuin sen nykyinen sisäpuolen maalaus.

Maalia on lohkeillut pois arkun sisältä. Etusivussa, sekä edestä katsoen vasemmanpuoleisessa sivussa ovat suuret, koko sivun kattavat halkeamat maalipinnassa, jotka todennäköisesti ovat seurausta puun elämisestä. Näissä kohdissa vaikuttaa olevan lautojen saumakohta. Pohjassa sijaitseva halkeama on helposti havaittavissa myös arkun sisäpuolelta. Arkun sisällä on vähemmän likaa verrattuna arkun ulkopuoleen, eikä maalipinta ole naarmuttunut.

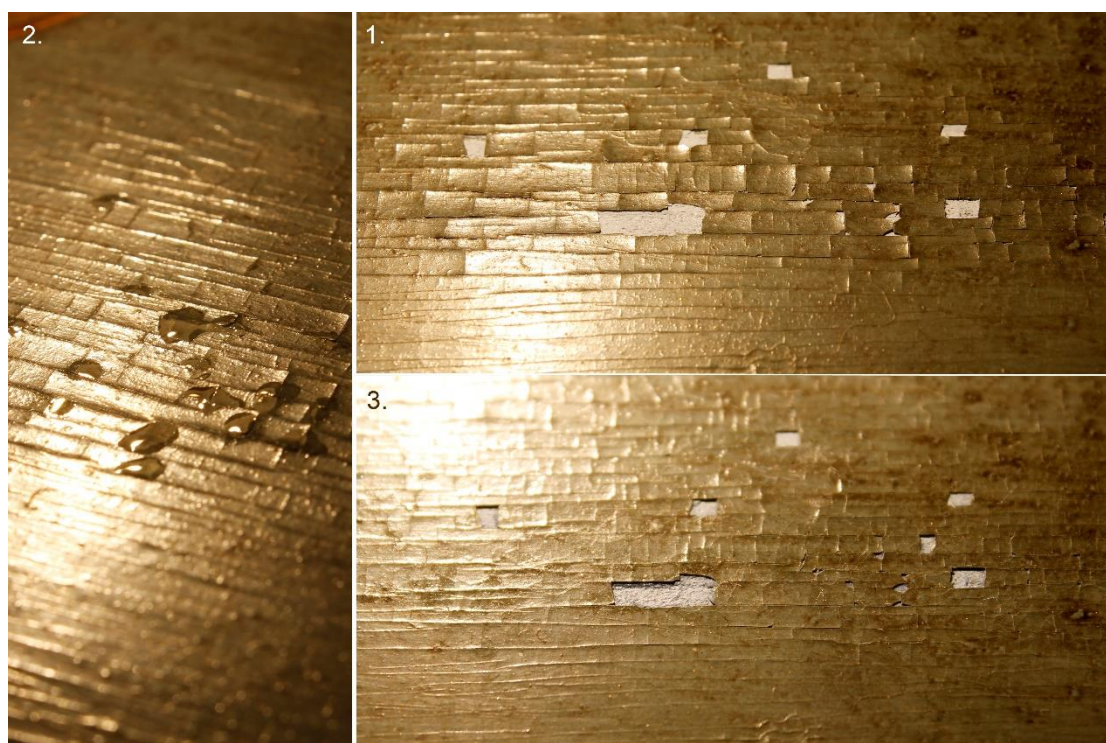
Kuva 36. Arkun kannen maalin kiinnitys (Piekäinen 2019)

Seuraavassa kuvassa (ks. kuva 36) on esitettynä maalin kiinnityksen vaiheita kohdasta, jossa on tiheää krakelyyriä. Kuva on otettu arkun kannen oikeasta etukulmasta.
