Paikallavaletun ulokeparvekkeen korjaussuunnittelu

OPINNÄYTETYÖ
Huhtikuu 2019

TAMMISTO, MERI:
Repair Planning of Cast-In-Place Cantilever Balcony

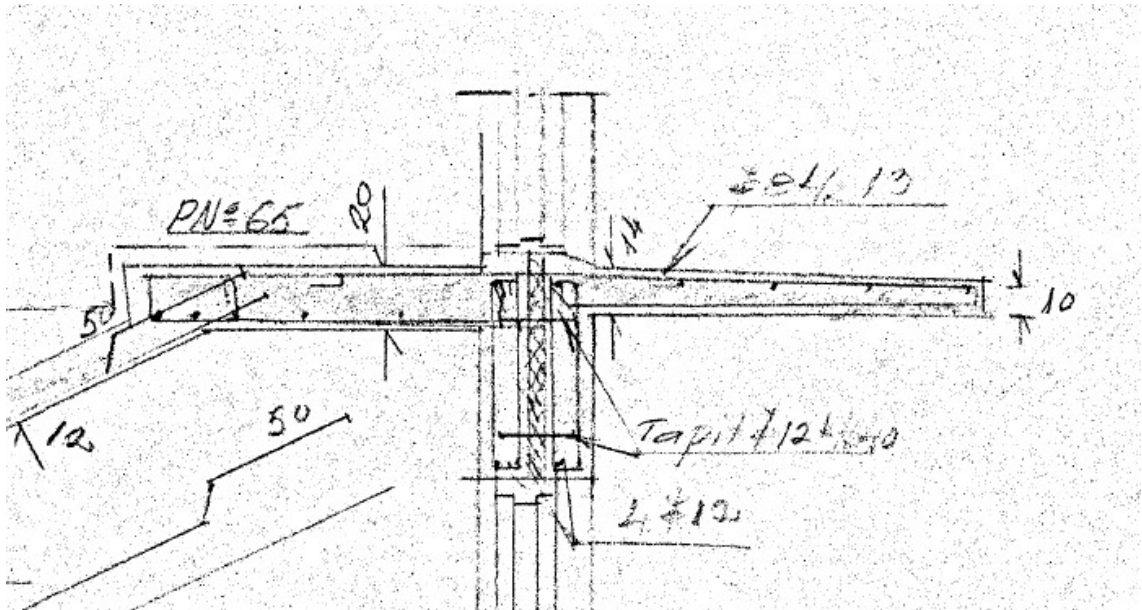
Taloyhtiön huoneistoparvekkeet ovat välipohjasta ja tuuletusparvekkeet lepota-soista vetotangoin kannatettuja ulokeparvekkeita. Tuuletusparvekkeiden kannatus saatiin selville taloyhtiön vanhoista piirustuksista (kuva 1). Huoneistojen ulokeparvekkeista ei löytynyt piirustuksia, mutta tietojen puuttuessa oletetaan, että kaikki ulokeparvekkeet on tehty samalla periaatteella. Parvekkeiden todellinen kannatustapa saadaan selville vasta purkutöiden yhteydessä. Parvekkeisiin mahdollisesti aiemmin tehdyistä korjauksista ei ole tietoa.

KUVA 1. As Oy Sudenkatu 7 tuuletusparvekkeen kannatus lepotasosta.

Vanhoista parvekkeista säilytetään vetoteräkset, mikäli niitä voidaan hyödyntää uusien tartuntojen tukena. Vanhojen vetoterästen kunto ja sijainti saadaan varmistettua vasta purkutöiden yhteydessä. Vanhat vetoteräkset kulkevat seinärakenteen lämmöneristekerroksen läpi, joten on erittäin mahdollista, että vanhat teräkset ovat vaurioituneet, koska ympäriltä puuttuu teräksiä suojaava betoni-kerros. Parvekkeiden kannatus varmistetaan ankkuroimalla vanhojen tartuntojen lisäksi rakennuksen välipohjaan ja lepotasoihin ruostumattomasta teräksestä vetoteräksiä. Kohteen korjaustyöselostus materiaalitulukoineen sekä rakennepiirustukset parvekkeista löytyvät tämän työn liitteenä.

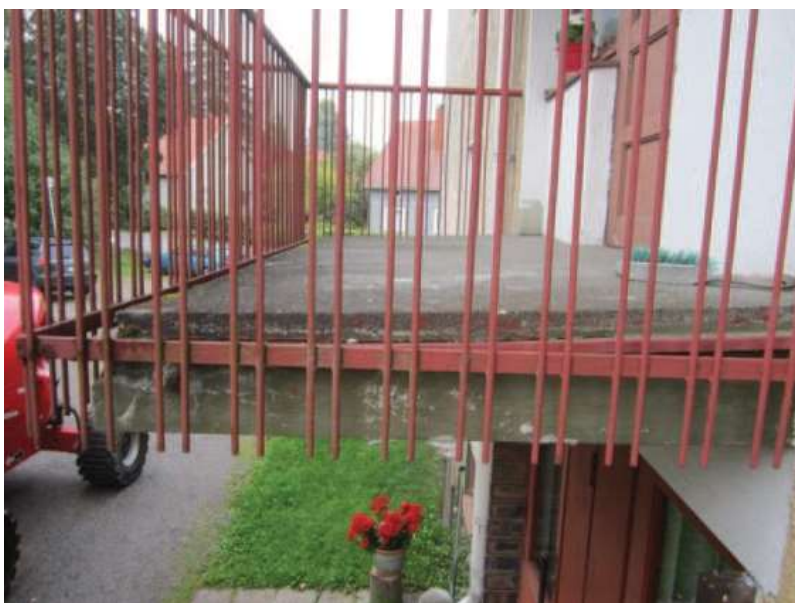
KUVA 2. Inspectan raportista otettu kuva tuuletusparvekkeesta, josta näkyy laattojen välissä kulkeva vedenohjauspelti sekä kaitteet.

Parvekkeiden kaiteet ovat maalattuja teräspinnakaiteita (kuva 2). Huoneistoparvekkeiden kaiteissa on lisäksi etureunassa maalattu teräslevy ja tuuletusparvekkeiden kaiteissa on kiinteät tomutustelineet sekä tomutustanko. Kaiteet eivät täytä nykymääräyksen mukaisia minimivaatimuksia korkeuden suhteen kaiteiden korkeuden ollessa 85-90 cm vaadittavan 100 cm sijaan putoamiskorkeuden ollessa enintään kuusi metriä.

Kuntotutkimuksen yhteenvedossa todetaan, että parvekkeiden vedenpoisto on puutteellista, koska parvekkeille kertyvä vesi pääsee imeytymään laattoihin. Pintalaatasta puuttuu suojaava pinnoite ja kantavan laatan vedeneristeestä on jäljellä ainoastaan jäämiä. Myös kantavan laatan etureuna altistuu kosteusrasitukselle vedenohjauspelistä huolimatta ja tämä on aiheuttanut paikallisia pinnoite-, rapautumis- ja teräskorroosiovaurioita.

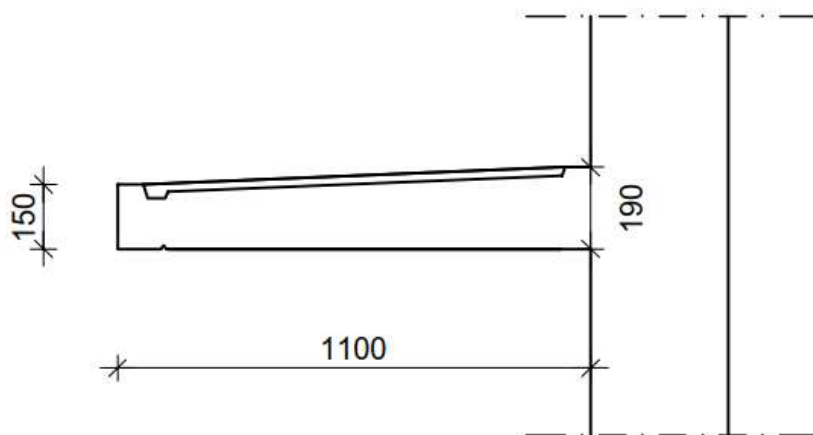
KUVA 3. Luonnospirustus uudesta tuuletusparvekkeesta.

Laatan yläpinnan etureunassa kulkee kahteen suuntaan kallistava vesiura. Vesiuran päistä, laatan ulkonurkista, vedenpoisto tapahtuu ulosheittäjien kautta. Laatan alareunassa kolmella sivulla kulkee tippaura. Parvekelaatan kosteustekninen suunnittelu löytyy kappaleesta 4.7. Uusien parvekkeiden kaiteet suunnitellaan vastaamaan nykyajan määräyksiä korkeuden suhteen, mutta ulkonäkö pyritään säilyttämään samanlaisena kuin vanhassa rakenteessa. Kaiteet kiinnitetään alapäästä laatan otsapintaan ja käsijohteesta seinärakenteeseen. Kaiteiden ulkonäöstä vastaa arkkitehti ja kiinnityksestä rakennesuunnittelija. Kaiteiden kiinnitys suunnitellaan eristerappauksen suunnittelun yhteydessä ja siksi kaiteita ja niiden kiinnitystä ei esitellä liitteenä olevissa rakennepiirustuksissa.

Sudenkadun parvekelaatta suunnitellaan yläpinnasta ulospäin kaatavaksi kuppi-laataksi. Laatan yläpinnan etureunassa kulkeva vesiura kallistaa veden laatan ulkonurkissa sijaitseviin ulosheittäjiin ($\varnothing 50$ mm), joiden avulla vedet saadaan poistettua hallitummin kuin vanhassa rakenteessa, jossa vedet valuivat parvekkeen reunojen yli alemmille parvekkeille ja sisäänkäynneille. Parvekelaatan riittävänä kallistuksena pidetään 1:80 ja vesiurissa 1:100. Laatan alapinta on vaakasuora ja tämän takia on mahdollista, että vesi pääsee esimerkiksi kovan tuulen takia kulkeutumaan alapintaa pitkin seinärakenteiden sisään. Laatan alapinnan ja seinän väliseen liitokseen tehdään elastinen saumaus, jotta näin ei pääse tapahtumaan. Elastisen saumamassan alla käytetään pohjanauhaa. Lisäksi laatan alapinnassa kolmella ulkoreunalla kulkee tippaura, jonka tarkoituksena on estää vapaan veden eteneminen laatan alapinnassa kohti seinärakenteita. Laatan yläpinta vedeneristetään esimerkiksi StoPox 452 EP –pohjuste + StoPur EA 200 yhdistelmällä. Laatan etureuna ja alapinta maalataan valkoiseksi vesihöyryä läpäisevällä suojapinnoitteella, esimerkiksi StoCryl V200. Käytettävät tuotteet ja niiden vaatimukset on määritetty liitteenä olevassa korjaustyöselostuksessa ja materiaalitaulukossa.
