40-luvun pientalon kuntoarvio

Lauri Rinta-Luopa

OPINNÄYTETYÖ
Toukokuu 2019

RINTA-LUOPA, LAURI:
The Condition Evaluation of a 1940's Family House

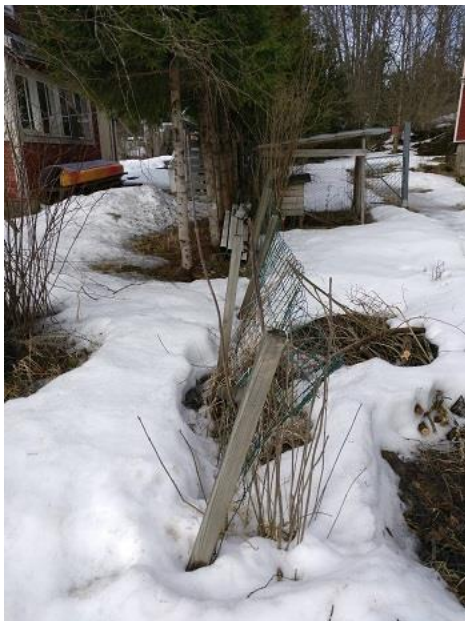
Kiinteistön yhteydessä on sen käytössä oleva ulkovarasto. Kyseisen varaston kunto on erittäin huono ja se voidaan luokitella vaaralliseksi. Ulkovarastoa ei käsitellä tässä kuntoarviossa mainintaa enempää. Kiinteistön ympärillä kulkee kuvan 24 mukainen aita, jonka kunto on osittain heikko.

KUVA 24. Kiinteistöä ympäröivä aita

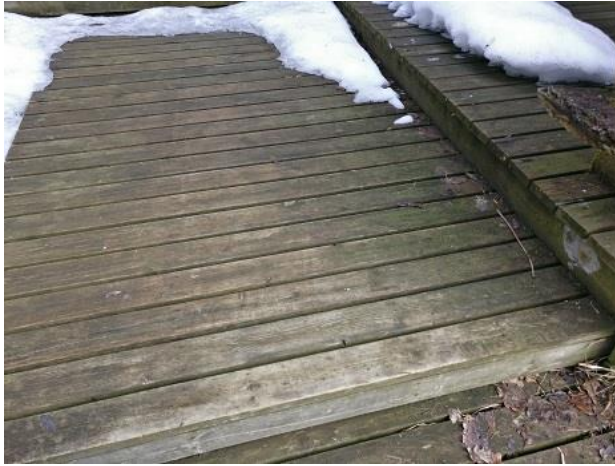
KUVA 25. Terassi

Rakennuksen ulkopuolella heti ulko-oven vieressä on myös kuvan 25 terassi. Terassi on likainen ja sen pinnalla on vihreätä kasvustoa. Terassille tulisi tehdä portaiden tapainen huoltokäsittely. Esteettistä näkökulmaa lukuunottamatta terassin kunto on hyvä. Osa terassista oli lumen peitossa, joten sen osan kuntoa ei voitu arvioida.

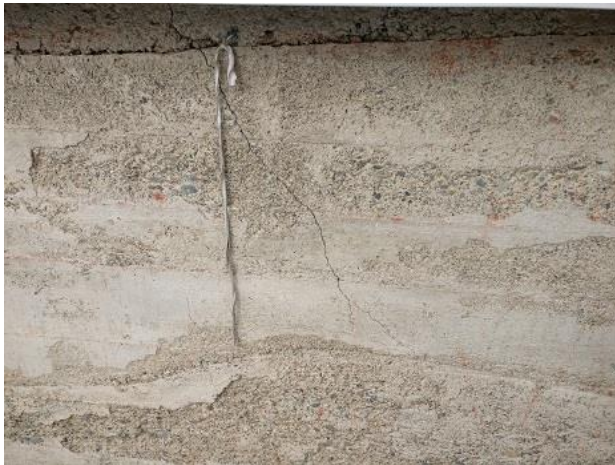
Rakennuksen perustukset ovat rakennuksen tavoin vanhat. Sokkelissa näkyi hieman merkkejä rasituksesta, kuten halkeamia ja puuttuvia palasia. Näitä ei kuitenkaan näkynyt kovin paljoa, joten sen perusteella perustusten pystyi arvioimaan olevan kelvollisessa kunnossa.

KUVA 27. Sokkelia ja siinä oleva halkeama

Kuvassa 27 näkyy halkeama, joita sokkelista löytyi muutama. Sokkelin pinta vaikuttaa hieman kuluneelta.

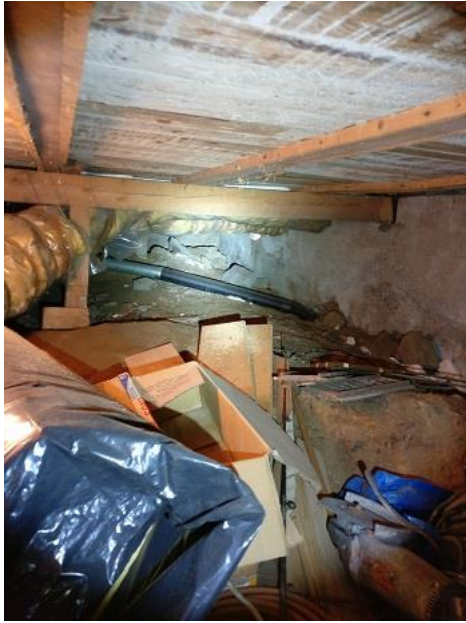
KUVA 28. Alapohjaa ja ryömintätila

Rakennus on perustettu kallion päälle, ja se vaikuttaa myös alapohjassa ryömintätilaan, joka on paikoin todella ahdas. Kuvassa 28 näkyy alapohjan ryömintätila ja sen alla sijaitsevaa kalliota. Kallion päälle rakentaminen on myös vaikuttanut siihen, että rakennuksella ei ole ollenkaan salaojitusta. Varsinkin kellarissa betonirakenteet vaikuttivat olevan erittäin kosteita kaikkien mahdollisten kosteudenehkäisykeinojen puuttuessa.

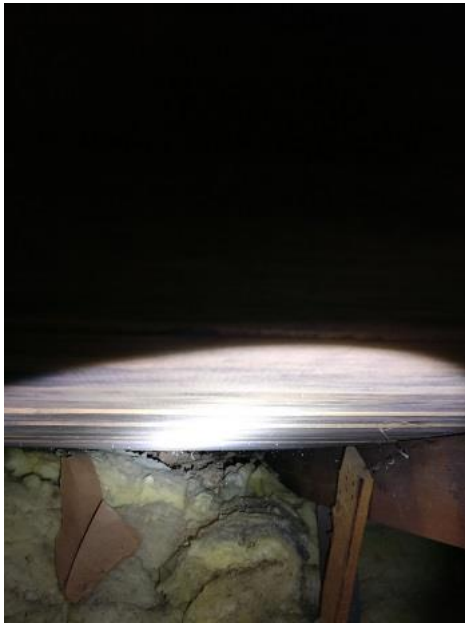
KUVA 29. Yläpohja, vinojen osuoksien tuuletusrako lähes tukossa

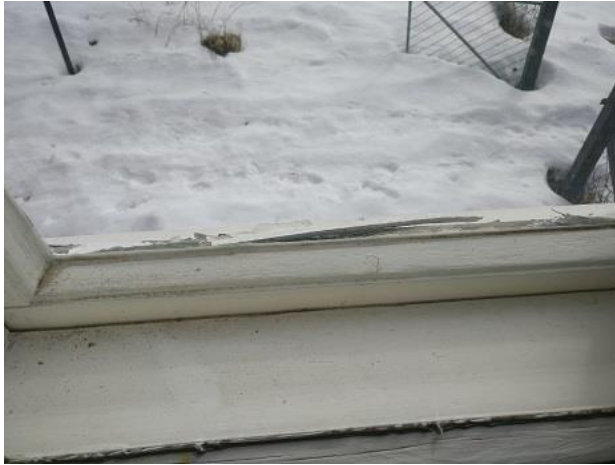
KUVA 30. Ikkunan karmin ja puitteen alaosa. Maalipinta on erittäin kärsinyt

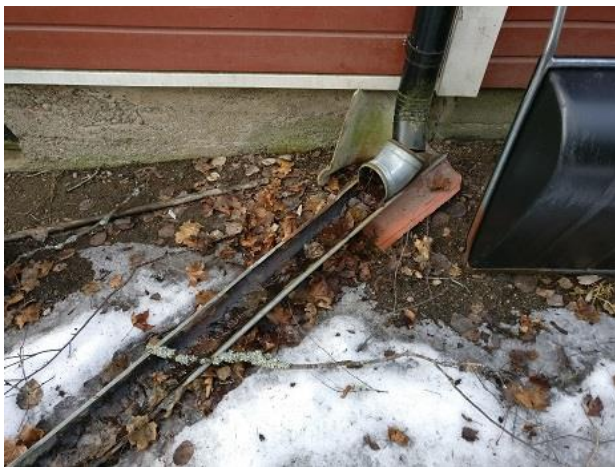
Vesikatto on uusittu vuonna 2011 ja se vaikuttaa olevan hyvässä kunnossa. Vesikaton rakenteet oli uusittu myös tuolloin ja niissä ei ole huomautettavaa. Rakennuksen räystäsrakenteet ovat myös uusittu ja ne toimivat hyvin, mutta veden pois johtaminen rakennuksen vierustalta on toteutettu puutteellisesti.

KUVA 31. Veden johtaminen pois rakennuksen vierustalta

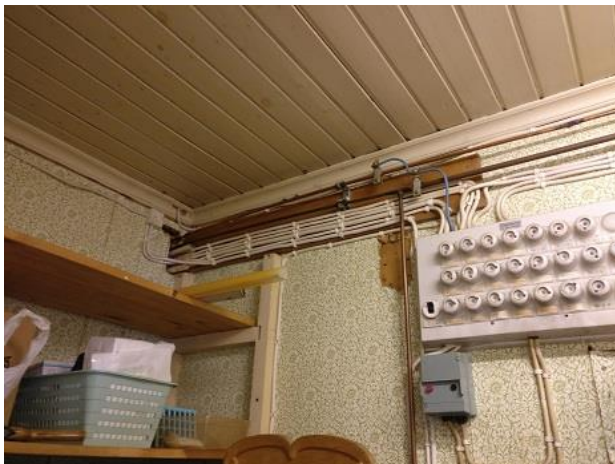
KUVA 32. Apukeittiötä

Yllä olevassa kuvassa 32 näkyy hieman apukeittiön seinää, jossa on muun muassa isoja aukkoja seinässä sekä muutenkin pientä laittoa. Pintakosteudet olivat kaikissa muissa tiloissa hyviä, mutta saunassa ja pesuhuoneessa sekä varsinkin niiden lattioissa oli selvästi kohonneita arvoja. Näiden tilojen vedeneristys on myös puutteellinen ja olemassa olevilta osin yli 30 vuotta vanha, joten näiden tilojen pintojen uusiminen olisi ajankohtaista.

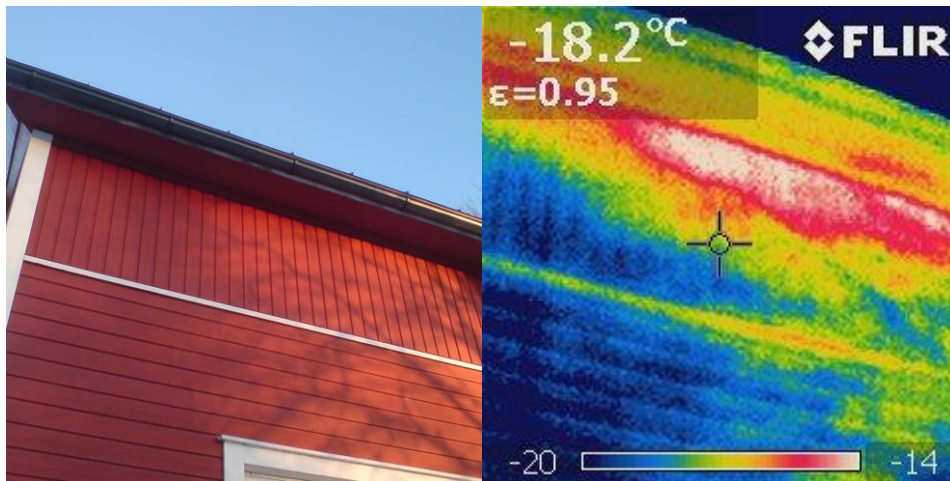
KUVA 36. Eteläseinän yläosa ulkoa

Kuvassa 36 näkyy selvää lämpövuotoa katon rajassa. Lämpövuodon syy lienee vaipan lämmöneristeiden painuminen sekä mahdollisesti lievä ylipaine sisäpuolisissa tiloissa.

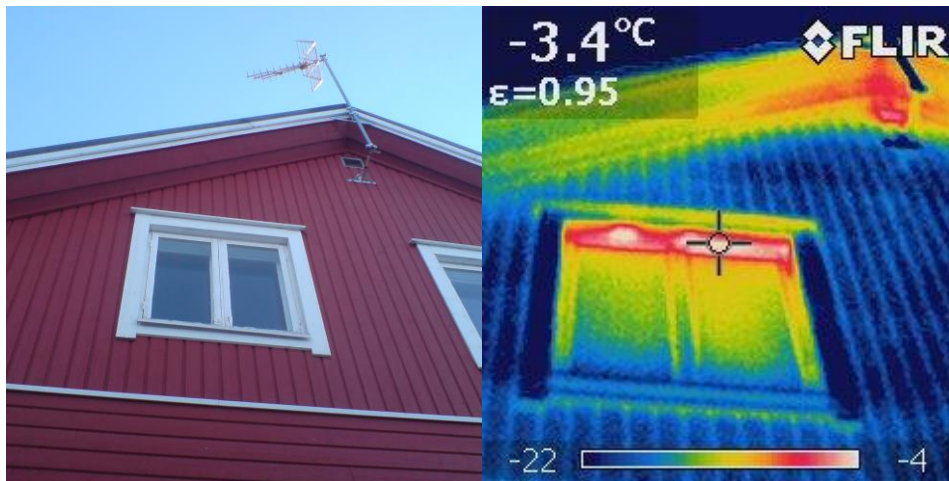
KUVA 37. Länsipuolen ikkuna

Ikkunat vuotavat lämpöä ulos. Ulkoseinä on ikkunan ympärillä noin $-20\text{ }^{\circ}\text{C}$. Ikkunan puitteet ja varsinkin ikkunan yläosa ovat selvästi ympäristöä lämpimämpiä. Tämä johtuu ikkunoiden heikosta U-arvosta ja ikkunoiden huonoista tiivisteistä ja karreja kiertävistä eristeistä. Ylempänä kuvassa 37 näkyy yläpohjan ilmanvaihdon venttiili, josta tulee myös huomattavasti lämpimämpää ilmaa.

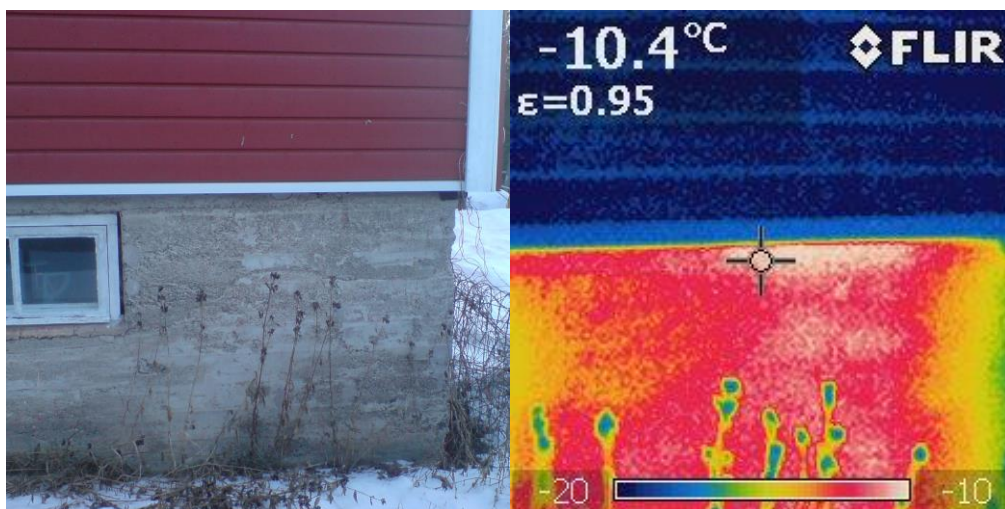
KUVA 38. Länsipuolen sokkeli ulkoa

Sokkelit ovat lähes eristämättömiä. Kuvassa 38 sokkelin toisella puolella on puolilämmin tila, jonka lämmitys karkaa harakoille. Tilan eristäminen voisi olla järkevää, jos tilaa aiotaan pitää lämpimänä.

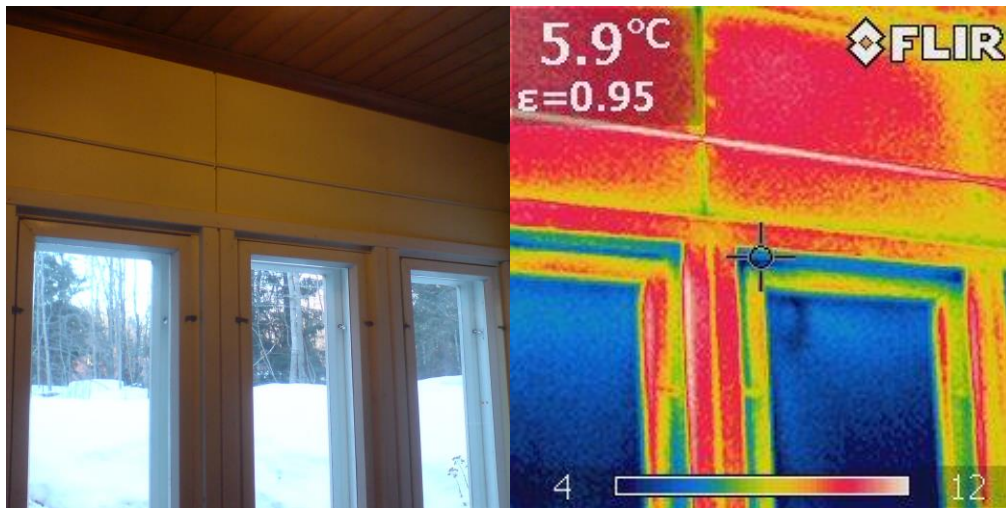
KUVA 39. Ulkoeteisen ikkunat

Ulkoeteinen vaikuttaa kuvan 39 perusteella lämpimältä, mutta sen ikkunat ovat selvästi heikko kohta. Ikkunoiden yläreuna vuotaa varsinkin melko pahasti, jonka johdosta huoneen lämmittämiseen kuluu huomattavasti energiaa.

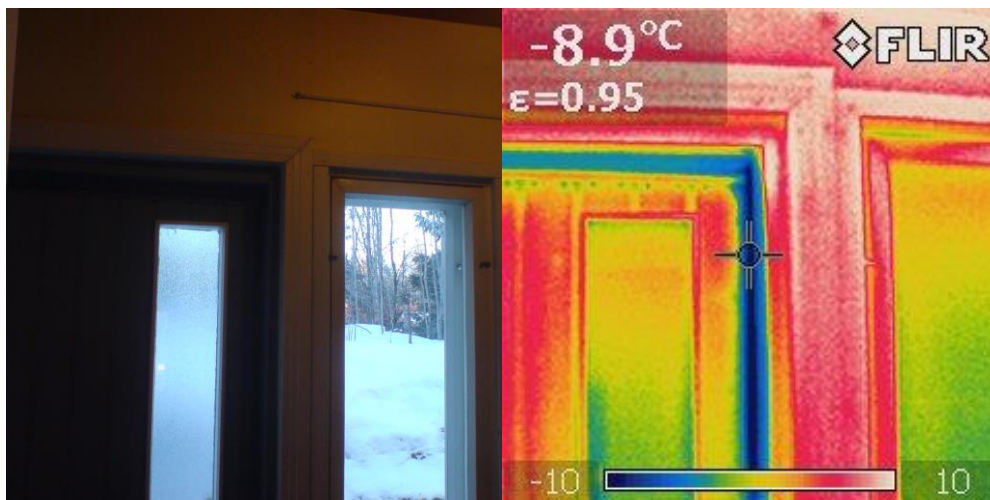
KUVA 40. Ulko-ovi

Ulkoeteisen toinen huomiota tarvitseva kohde on sen ulko-ovi. Sen tiivisteet näyttäisi kaipaavan pientä huolenpitoa, jotta niiden kautta lämpö ei pääsisi karkaamaan aivan nykyisensäisesti. Kuvan 40 ottohetkellä oven avaamisesta on jo jonkin aikaa, mutta oven raoissa on silti vielä melkoisen viileää.

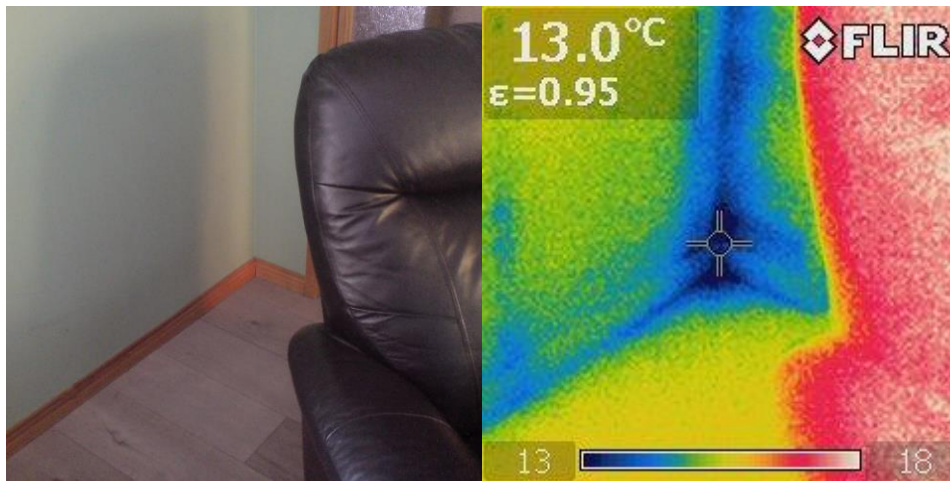
KUVA 42. Huoneen kylmin piste

Kyseisen huoneen kylmin piste löytyi kuvassa 42 ulkoseinän ja väliseinän liitoskohdasta. Kylmä kohta oli kuitenkin noin 13 asteinen, joka on vielä siedettävä lämpötila.

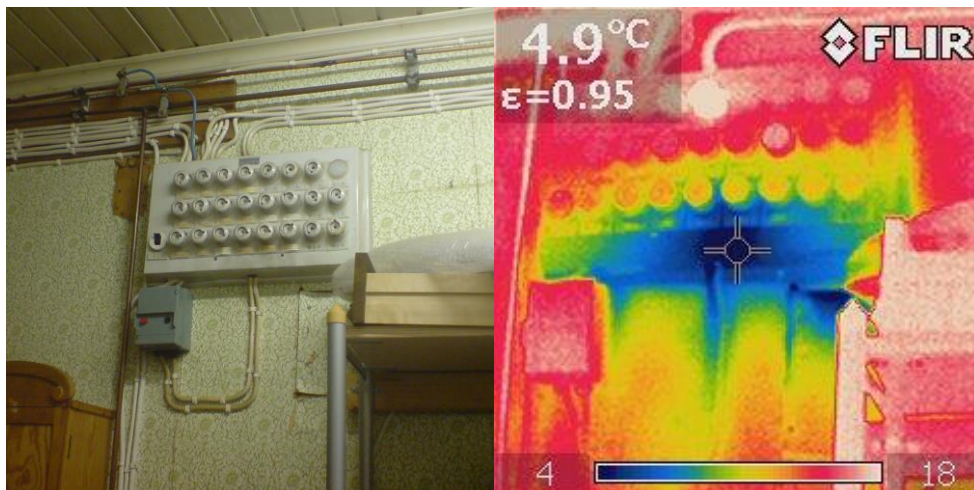
KUVA 43. Sulaketaulu länsiseinällä

Sulaketaulun takaa paljastui kuvan 43 hyvin kylmä piste. Huonetta on käytetty muun muassa pyykkien pesemiseen ja kuivaamiseen, joten sen aiheuttama kosteuslisä yhdessä kylmän pisteen aiheuttaman kondensation on saattanut aiheuttaa ongelmia. Seinän keskiarvon lämpötilaindeksi on oletettavasti kunnossa, mutta kaavan 1 avulla laskettu pistemäinen alin lämpötilaindeksi on:

Lämpötilaindeksin mukaan kyseessä on mahdollinen terveyshaitta, sillä indeksi alittaa välttävän tason vaatiman luvun 61. Kyseisen kohdan vaurion syy tulisi selvittää.

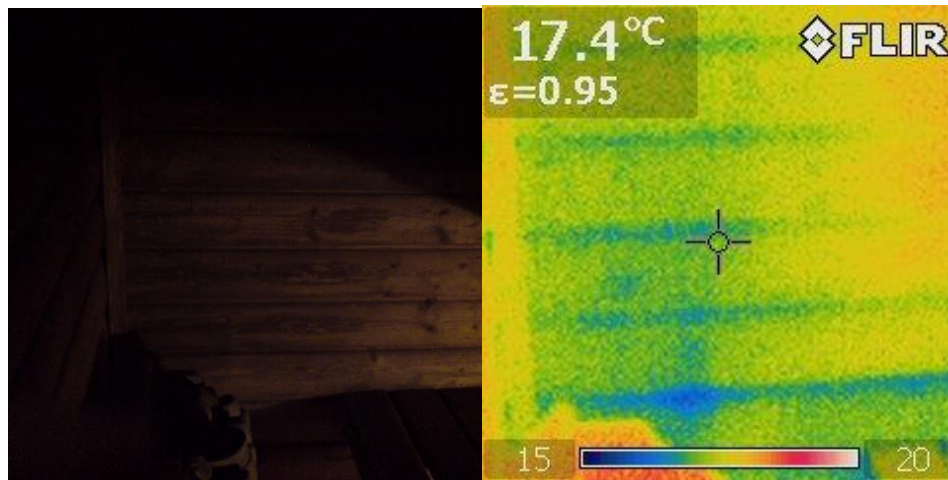
KUVA 50. Sauna

Saunassa havaittiin kuvan 50 mukaisesti seinässä selvästi muuta seinää viileämpiä alueita sekä kiukaan yläpuolella että ylemmän lauteen päädyssä. Nämä kohdat ovat olleet alttiina kosteudelle kiukaalle heitetyn ja siellä höyrystyneen veden ja ihmisten hikoilun aiheuttamana. Saunan pinnat tulisi uusida jokataipauksessa, jolloin näiden kohtien vaurioita tulisi tarkastella. Pintojen kosteusvauriot eivät välttämättä tarkoita kuitenkaan, että muu rakenne olisi huonossa kunnossa, sillä verhouksen takana on tuuletusrako.

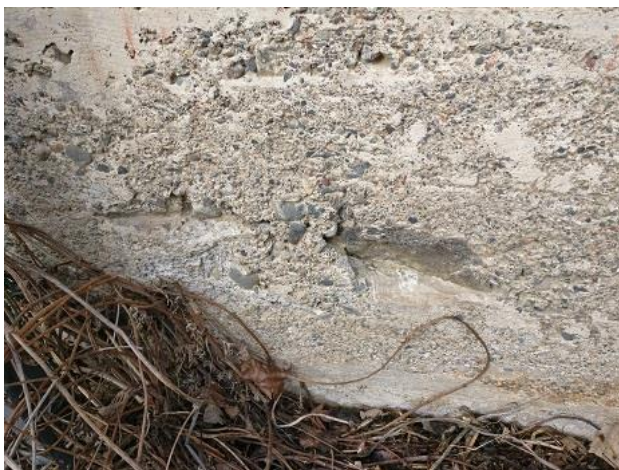
KUVA 2. Halkeama sokkelissa

Kuvan kaltaisia halkeamia löytyi sokkelista muutamia.
