Selvitys Kurikan pääkirjaston painumisesta

Opinnäytetyö

Kevät 2019

Title of thesis: Study on the sinking of the main library in Kurikka

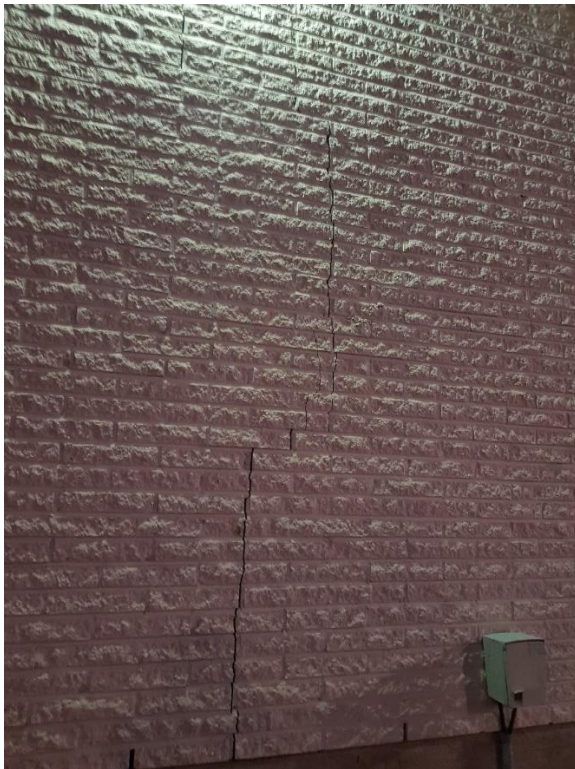
Kirjaston rakentaminen aloitettiin vuonna 1981 ja se valmistui syksyllä 1982. Kirjasto sijaitsee Kurikan keskustassa. Tällä hetkellä ainoat ulkoiset merkit rakennuksen vajoamisesta ovat halkeamat sen ulkoseinissä (Kuva 1).

Kuva 1. Halkeama kirjaston seinässä.

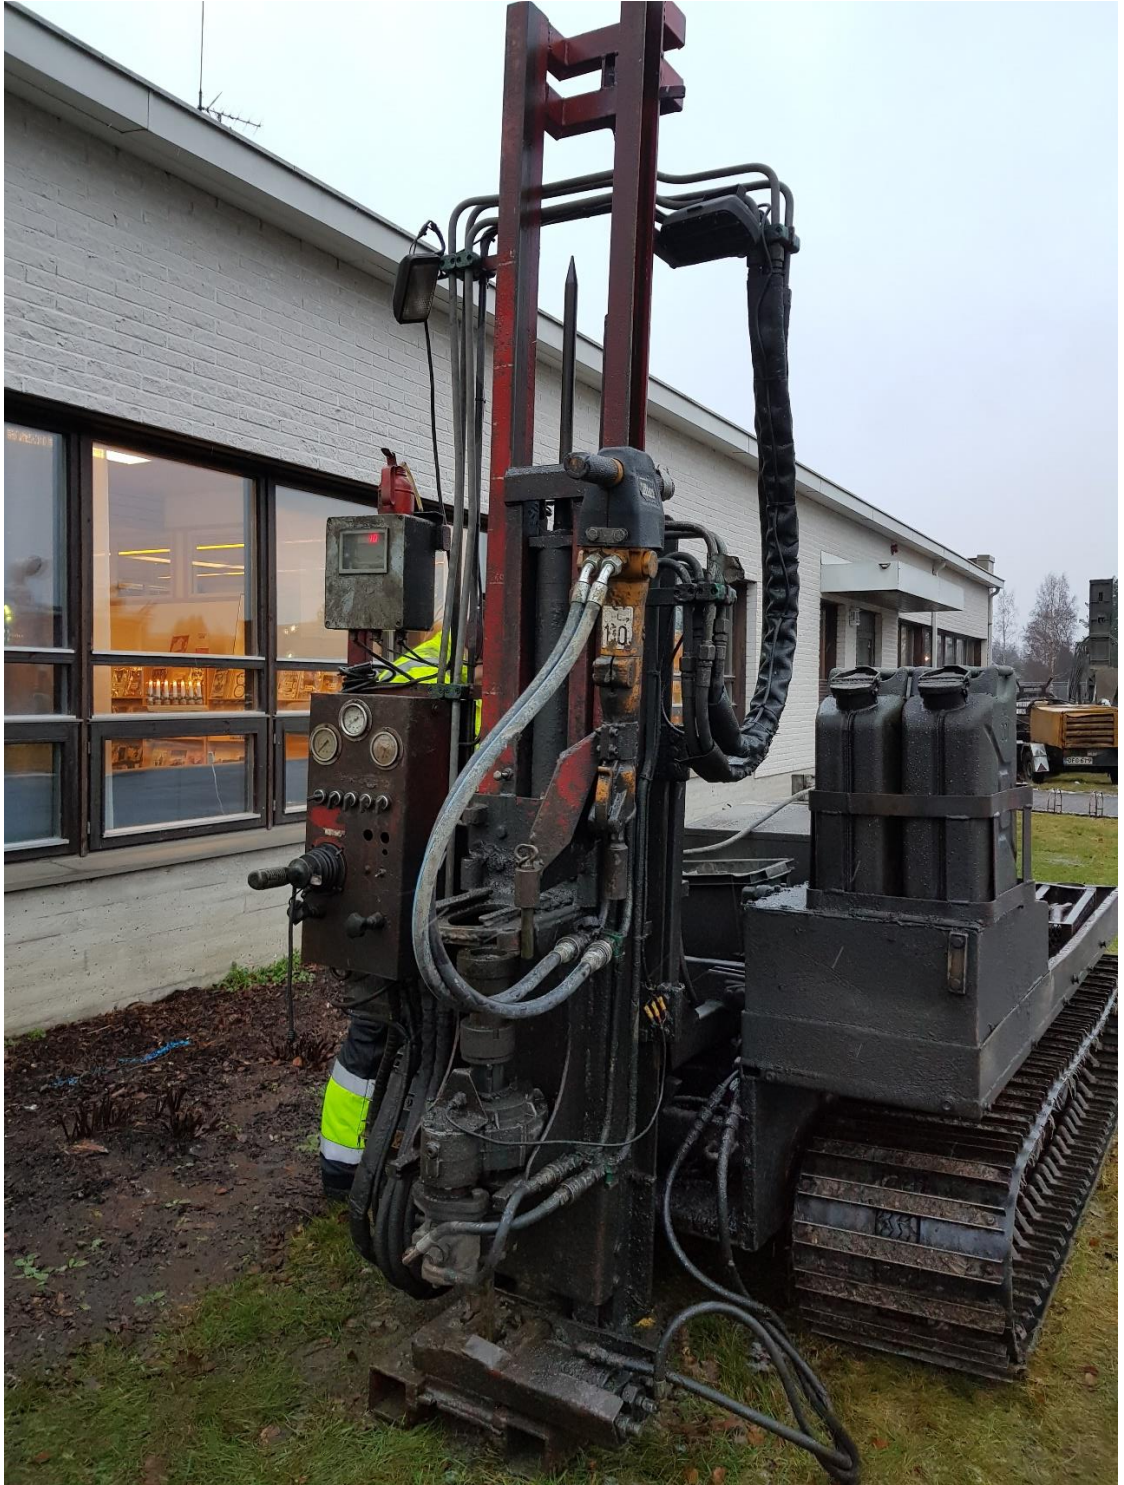
Uudet pohjatutkimukset tehtiin neljällä pisteellä kirjaston ympärillä 5.12.2018. Pohjatutkimukset tehtiin painokairauksella (Kuva 2). Yhdellä näistä neljästä pisteestä otettiin myös maanäyte (Kuvat 3 ja 4). Näiden neljän pisteen kohdalla maanpinnan korkeus asemat olivat +54.56, +54.34, +54.61 ja +54.57. Uudesta pohjatutkimuksesta selvisi maaperän olevan vaihdellen savista silttiä ja liejuista silttiä. Tämän pohjatutkimuksen yhteydessä ei mitattu pohjavesipinnan korkeutta, ainoastaan vesipitoisuus. Selvisi myös, että maa on erittäin häiriintymisherkkää. (Porre 2019.)

Kuva 2. Painokairaus pisteellä 3.

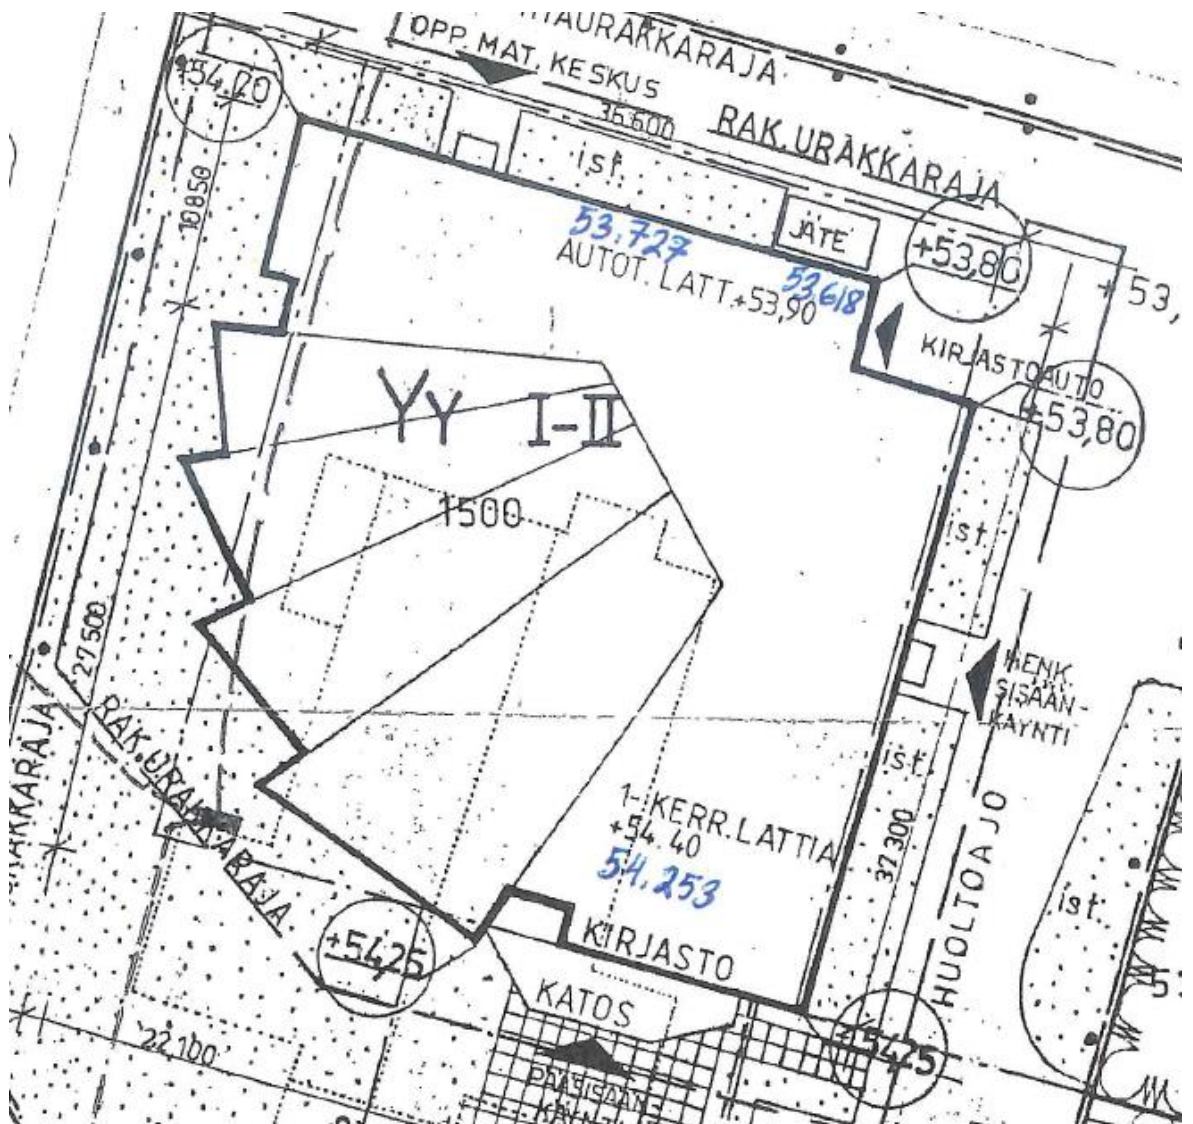
Tämän opinnäytetyön aikana ei tehty uusia kokeita, joten tulevaa painumista ei voitu laskea mittausten perusteella. Nykyisten tietojen perusteella kirjasto on painunut autotallin puolella 17,3 ja 28,2 senttimetriä, kun taas kirjaston toisessa päässä noin 14,7 senttimetriä (Kuva 5). Keskiarvolta painumaa on noin 20 senttimetriä. Jos ajatellaan että painuminen on lähtenyt käyntiin rakennuksen valmistuttua syksyllä

vuonna 1982, on vajoamista tapahtunut syksyyn 2018 noin 0,56 senttimetriä vuodessa.

Autotalli on keskeltä alempana kuin päädyistä. Voi olla, että se on painunut keskeltä enemmän tai sitten se on rakennettu kaatamaan keskelle. Tästä ei voida olla varmoja piirustusten puutteellisuuden vuoksi. Kaato on voitu tehdä merkkäämättä sitä piirustuksiin.

Kuva 5. Rakennuksen korkeuseroja. (Eilola 2019).
